ผลการดำเนินการตามมาตรการป้องกันและลดผลกระทบสิ่งแวดล้อม

การติดตามตรวจสอบการปฏิบัติตามมาตรการป้องกันและแก้ไขผลกระทบสิ่งแวดล้อม (ช่วงดำเนินการ) โครงการเหมืองแร่แคลไซต์ ประทานบัตรที่ 29206/16178 ร่วมแผนผังโครงการทำเหมืองเดียวกันกับโครงการเหมืองแร่แคลไซต์และหินอุตสาหกรรมชนิดหินปูน (เพื่ออุตสาหกรรมแคลเซียมคาร์ไบด์) ประทานบัตรที่ 29110/15382, 29106/15361 และ 29152/15362 ของบริษัท สุรินทร์ ออมย่า เคมีคอล (ประเทศไทย) จำกัด เดือนมกราคม-มิถุนายน พ.ศ. 2566 ทางโครงการได้มอบหมายให้บริษัท โอกลา เทสต์ติ้ง แอนด์ คอนซัลติ้ง เซอร์วิส จำกัด เป็นผู้ดำเนินการตรวจสอบการปฏิบัติตามมาตรการฯ ที่กำหนดไว้ในรายงานการวิเคราะห์ผลกระทบสิ่งแวดล้อมของโครงการ โดยวิธี Walk-Through Survey เมื่อวันที่ 7 มิถุนายน พ.ศ. 2566

ตารางที่ 2.1-1 ผลการดำเนินการตามมาตรการป้องกันและแก้ไขผลกระทบสิ่งแวดล้อมทั่วไป โครงการเหมืองแร่แคลไซต์

ของบริษัท สุรินทร์ ออมยา เคมิคอล (ประเทศไทย) จำกัด ระหว่างเดือนมกราคม-มิถุนายน พ.ศ. 2566

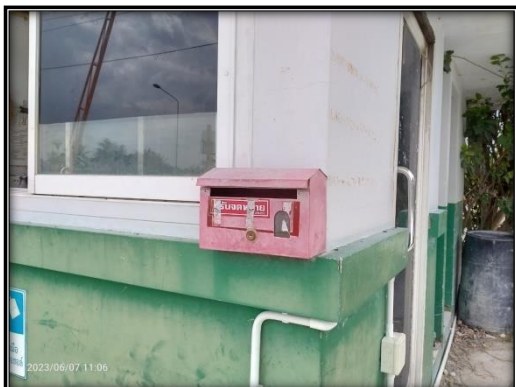
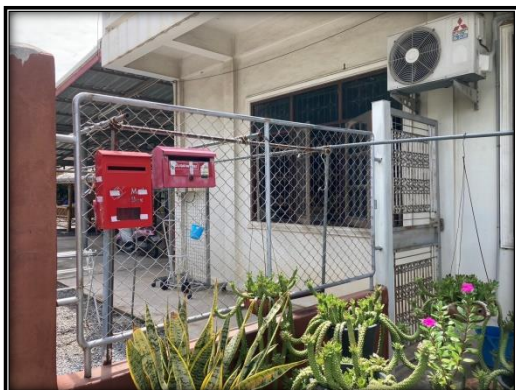
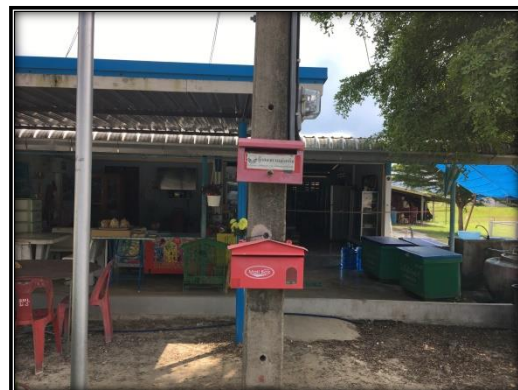
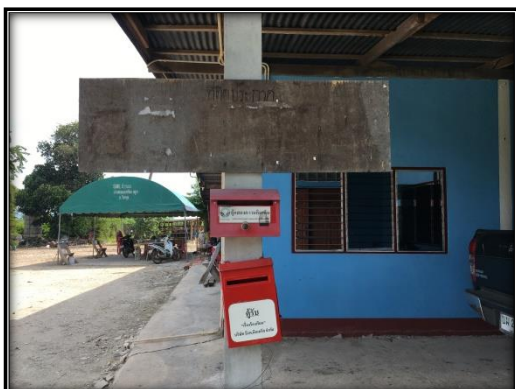
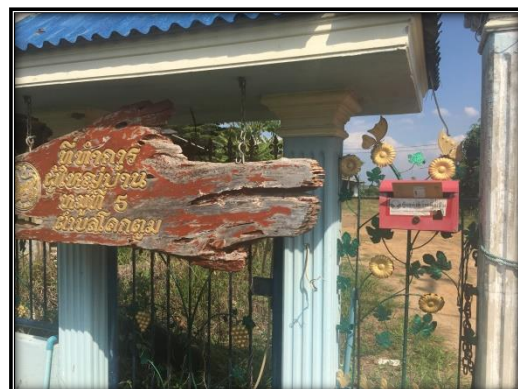
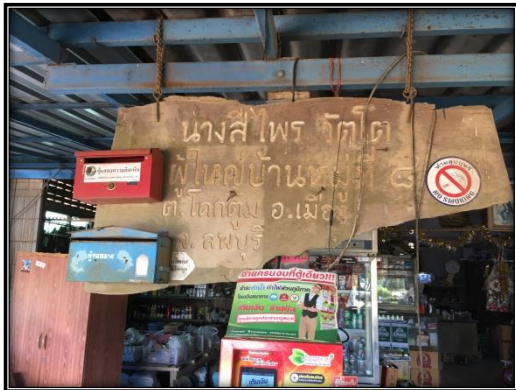
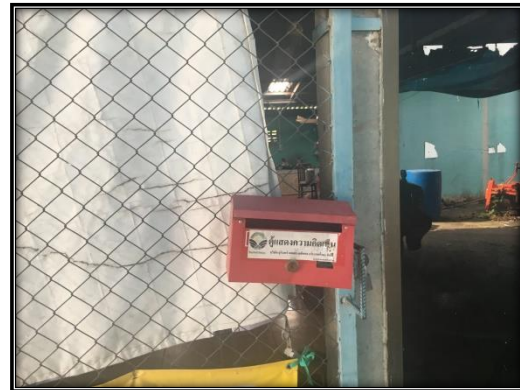
รูปที่ 2-1 จุดรับเรื่องร้องเรียนบริเวณโครงการและหมู่บ้านใกล้เคียงพื้นที่โครงการ

กล่องรับเรื่องร้องเรียนบริเวณสำนักงานของโครงการ

กล่องรับเรื่องร้องเรียนบริเวณหมู่ที่ 1

กล่องรับเรื่องร้องเรียนบริเวณหมู่ที่ 2

กล่องรับเรื่องร้องเรียนบริเวณหมู่ที่ 3

จุดรับเรื่องร้องเรียนหมู่ที่ 4

กล่องรับเรื่องร้องเรียนบริเวณหมู่ที่ 5

กล่องรับเรื่องร้องเรียนบริเวณหมู่ที่ 11

เงื่อนไขตามมาตรการ	ผลการปฏิบัติตามมาตรการ	ปัญหา อุปสรรค ที่ไม่สามารถปฏิบัติตาม มาตรการ และแนวทางแก้ไข	ภาพประกอบ/ เอกสารอ้างอิง
1. ให้มีจุดรับเรื่องราวร้องทุกข์ความเดือดร้อนของประชาชนที่เกิดจากกิจกรรมการทำเหมืองแร่และกิจกรรมที่เกี่ยวข้อง ในกรณีที่มีผู้ร้องเรียนผู้ถือประทานบัตรจะต้องดำเนินการแก้ไขและให้ความช่วยเหลือด้วยความเป็นธรรม	<p>- มีกล่องแสดงความคิดเห็นและรับเรื่องราวร้องทุกข์ติดตั้งไว้ที่บริเวณสำนักงานโครงการ และดำเนินการติดตั้งบริเวณบ้านผู้ใหญ่บ้านหมู่ 1 บ้านห้วยขมิ้น</p> <p>บ้านก้านหมี่ 2 บ้านโคกตูม</p> <p>บ้านผู้ใหญ่บ้านหมู่ 3 บ้านห้วยสามพันตา</p> <p>บ้านผู้ใหญ่บ้านหมู่ 4 บ้านหนองแกเตี้ย</p> <p>บ้านผู้ใหญ่บ้านหมู่ 5 บ้านห้วยดง</p> <p>บ้านผู้ใหญ่บ้านหมู่ 8 บ้านห้วยบง</p> <p>และบ้านผู้ใหญ่บ้านหมู่ 11 บ้านหนองแฝกเหลี่ยม</p> <p>- ที่ผ่านมาโครงการเคยได้รับเรื่องร้องเรียนจากชุมชนเรื่องการได้รับผลกระทบจากกิจกรรมการระเบิดหินบดย่อยหิน และการคัดแยกขนาดของหิน รวมถึงการขนย้ายแร่โดยระบบสายพาน ปัจจุบันได้มีการแก้ไขปัญหา โดยมีการเฝ้าระวังติดตามตรวจสอบคุณภาพสิ่งแวดล้อมเพิ่มเติมตามที่คณะหน่วยงานราชการและ สผ. เสนอแนะแล้ว และปัจจุบันทางโครงการไม่ได้รับข้อร้องเรียนใดๆ จากชุมชนใกล้เคียง</p>	-	รูปที่ 2-1

เงื่อนไขตามมาตรการ	ผลการปฏิบัติตามมาตรการ	ปัญหา อุปสรรค ที่ไม่สามารถปฏิบัติตาม มาตรการ และแนวทางแก้ไข	ภาพประกอบ/ เอกสารอ้างอิง
2. หากได้รับการร้องเรียนจากประชาชนที่อาศัยอยู่ในบริเวณใกล้เคียงว่าได้รับความเดือดร้อนรำคาญจากการดำเนินโครงการ หรือสาธารณประโยชน์ได้รับความเสียหาย และกรมอุตสาหกรรมพื้นฐานและการเหมืองแร่ หรือสำนักงานนโยบายและแผนทรัพยากรธรรมชาติและสิ่งแวดล้อมได้ตรวจสอบแล้ว พบว่าผู้ถือประทานบัตรไม่ปฏิบัติตามมาตรการป้องกันและแก้ไขผลกระทบสิ่งแวดล้อมที่กำหนด จะต้องหยุดการทำเหมืองแล้วแก้ไขเหตุแห่งความเดือดร้อนให้เสร็จสิ้นก่อนที่จะดำเนินการต่อไป	- ที่ผ่านมาโครงการเคยได้รับเรื่องร้องเรียนจากชุมชนเรื่องการได้รับผลกระทบจากกิจกรรมการระเบิดหินบดย่อยหิน และการคัดแยกขนาดของหิน รวมถึงการขนย้ายแร่โดยระบบสายพาน ปัจจุบันได้มีการแก้ไขปัญหาโดยมีการเฝ้าระวังติดตามตรวจสอบคุณภาพสิ่งแวดล้อมเพิ่มเติมตามที่คณะหน่วยงานราชการ และ สผ. เสนอแนะแล้ว และปัจจุบันทางโครงการไม่ได้รับข้อร้องเรียนใดๆ จากชุมชนใกล้เคียง แต่ปัจจุบันไม่มีเรื่องร้องเรียนแต่อย่างใด	-	รูปที่ 2-1

3. ให้จัดเจ้าหน้าที่ลงพื้นที่รับข้อร้องเรียนรับฟังความคิดเห็น และจัดทำกล่องรับเรื่องร้องเรียนด้านหน้าที่โครงการและภายในชุมชนใกล้เคียงโครงการ ตลอดอายุประทานบัตร	- มีเจ้าหน้าที่ตรวจเช็คกล่องรับเรื่องราวร้องทุกข์พร้อมรับฟังความคิดเห็นของประชาชนเดือนละ 1 ครั้ง	-	รูปที่ 2-1

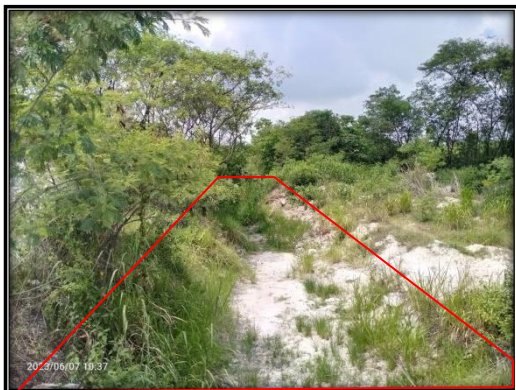
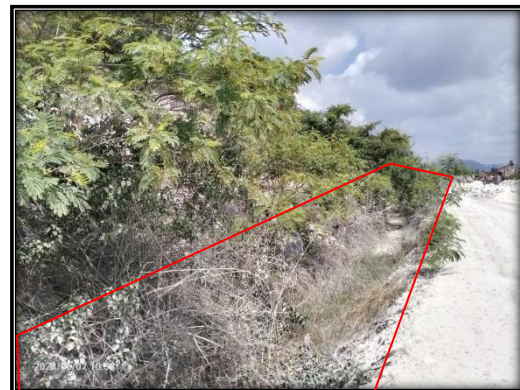
รูปที่ 2-2 คูระบายน้ำรอบพื้นที่กองเก็บมูลดินจากการทำเหมือง

เงื่อนไขตามมาตรการ	ผลการปฏิบัติตามมาตรการ	ปัญหา อุปสรรค ที่ไม่สามารถปฏิบัติตามมาตรการ และแนวทางแก้ไข	ภาพประกอบ/ เอกสารอ้างอิง
4. ให้ทำการขุดระบายน้ำรอบพื้นที่กองเก็บมูลดินทรายจากการทำเหมือง โดยมีความกว้างด้านบนประมาณ 2 ม. ท้องคูกว้างประมาณ 1 ม.	- สร้างคูระบายน้ำ กว้าง 2 ม. ท้องคูกว้าง 1 ม.บริเวณพื้นที่กองเก็บมูลดินทรายจากการทำเหมือง	-	รูปที่ 2-2

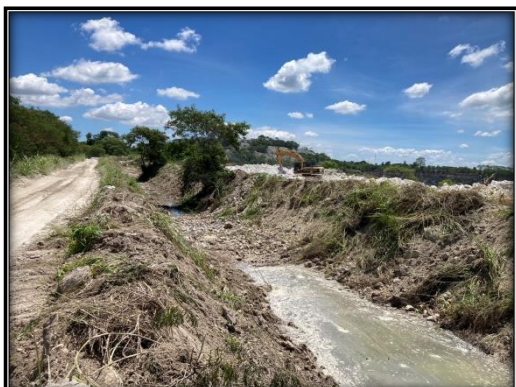
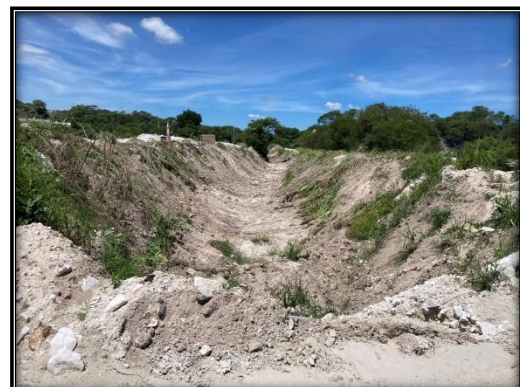
รูปที่ 2-3 ร่องน้ำรอบพื้นที่เหมือง

6. ปลูกพืชคลุมดิน เช่น หญ้าแฝก พืชตระกูลถั่ว และไม้ยืนต้นโตเร็ว เช่น ประดู่บ้าน และราชพฤกษ์ เป็นต้น หรือไม้ยืนต้นโตเร็วประจำท้องถิ่นตามความเหมาะสม ในบริเวณที่เอื้ออำนวยต่อการปลูก คือ ตามแนวบ่อดักตะกอน และขอบถนน เพื่อลดผลกระทบซึ่งได้แก่ การชะล้างพังทลายของดิน ฝุ่นละออง เสียงดังการปนเปื้อนของเศษหิน และทัศนียภาพบริเวณพื้นที่โครงการ	- ปลูกต้นอโศกอินเดีย บริเวณแนวที่เว้นการทำเหมืองระยะ 10 ม. ด้านทิศตะวันตกและทิศใต้ และด้านทิศเหนือจากทางสาธารณประโยชน์ ระยะ 50 ม. มีแนวต้นไม้เดิม และปลูกต้นอโศกอินเดียเพิ่มเติม - การปรับสภาพและฟื้นฟูคันทำนบดินรอบบ่อดักตะกอน จำนวน 1 แห่ง ขนาด 50 x 50 x 6 ม. โดยการทำคันดินขนาดฐานกว้าง 3 ม. สูง 2 ม. หลังคันกว้าง 1 ม. โดยรอบบ่อดักตะกอนและปลูกต้นหญ้าและไม้โตเร็วเพื่อเป็นการยึดคลุมป้องกันการพังทลาย - การปลูกต้นอโศกอินเดียรอบคันของคลังระเบิดทางทิศใต้ของ	-	รูปที่ 2-5 รูปที่ 2-6 รูปที่ 2-7 รูปที่ 2-42 รูปที่ 2-2 รูปที่ 2-3

2. ปลุกไม้ยืนต้นประจำถิ่นโตเร็ว และพืชคลุมดินในบริเวณที่เอื้ออำนวยต่อการปลูก เพื่อให้ต้นไม้ช่วยยึดเกาะหน้าดินและลดการชะล้างพังทลายหน้าดินโดยน้ำฝน	- ปลูกต้นโอ๊กอินเดีย ประดู่บ้าน และราชพฤกษ์ บริเวณที่ว่างเปล่าหรือแนวที่เว้นการทำเหมือง - การปรับสภาพและฟื้นฟูคันทำนบดินรอบบ่อดักตะกอนจำนวน 1 แห่ง ขนาด 50 x 50 x 6 ม. โดยการทำคันดินขนาดฐานกว้าง 3 ม. สูง 2 ม. หลังคันกว้าง 1 ม. โดยรอบบ่อดักตะกอนและปลูกต้นหญ้าและไม้โตเร็วเพื่อเป็นการยึดคลุมป้องกันการพังทลาย - การปลูกต้นโอ๊กอินเดียรอบคันของคลังระเบิดทางทิศใต้ของเหมือง โดยคันดิน ขนาด ฐานกว้าง 4 ม.สูง 1.5 ม. หลังคันกว้าง 1 ม. เพื่อบดบังทัศนียภาพและให้ความร่มรื่นแก่คลังระเบิด - ทำการขุดลอกร่องน้ำรอบพื้นที่เหมือง เพื่อให้ให้น้ำระบายได้อย่างสะดวก แล้วทำคันดิน ฐานกว้าง 3 ม.สูง 2 ม. หลังคัน	-	รูปที่ 2-42 รูปที่ 2-21 รูปที่ 2-3

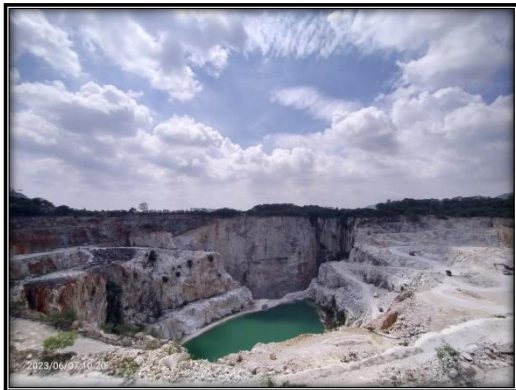
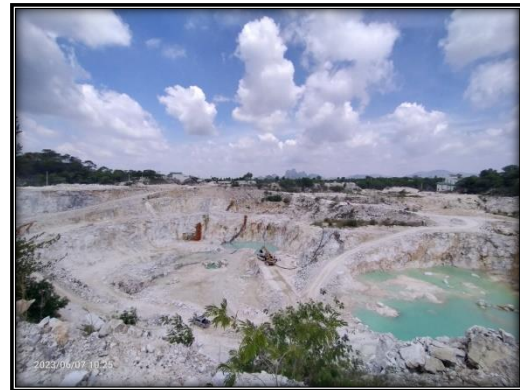
รูปที่ 2-4 พื้นที่หน้าเหมืองปัจจุบัน

(1.5) อุทกวิทยาและคุณภาพน้ำ 1. ออกแบบหน้าเหมืองในลักษณะเป็นขั้นบันได ตาม ลักษณะที่กำหนดไว้ในแผนผังการทำเหมือง ซึ่งจะสามารถช่วยลด ความเร็วน้ำที่ไหลบ่าในช่วงฤดูฝน ทำให้เศษดิน และเศษหินบางส่วน ตกค้างอยู่ตามขั้นบันได	- การดำเนินงานในปัจจุบันเริ่มเปิดหน้าเหมืองตาม แผนผังโครงการกำหนดซึ่งจะควบคุมหน้าเหมืองให้มี ลักษณะเป็นขั้นบันได	-	รูปที่ 2-4

(2.2) นิเวศวิทยาทางน้ำ 1. ให้ออกแบบหน้าเหมืองให้มีลักษณะเป็นขั้นบันได เพื่อลดความแรงของน้ำฝนไหลบ่าบริเวณหน้าเหมือง และบริเวณที่ไม่เกี่ยวข้องกับการทำเหมือง และกิจกรรมเกี่ยวเนื่องให้รักษาสภาพพื้นที่เดิมไว้ให้มากที่สุด	- การดำเนินงานในปัจจุบันเริ่มเปิดหน้าเหมืองตามแผนผังโครงการกำหนด ซึ่งจะควบคุมหน้าเหมืองให้มีลักษณะเป็นขั้นบันได - พื้นที่ที่ไม่เกี่ยวข้องกับการทำเหมือง รักษาสภาพภูมิประเทศเดิมไว้ เพื่อเป็นแนว Buffer Zone	-	รูปที่ 2-4

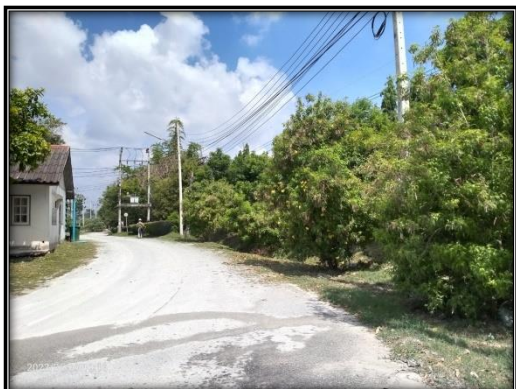
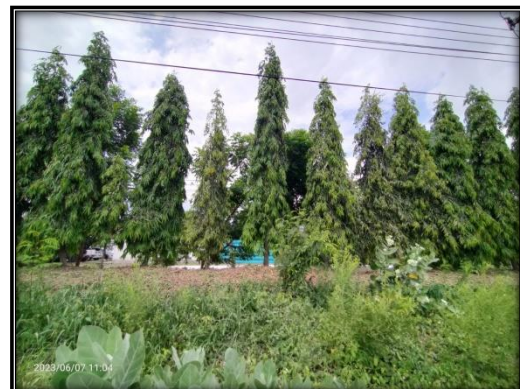
รูปที่ 2-5 ปลุกต้นไม้รอบพื้นที่เว้นการทำเหมืองทางทิศเหนือ

3. เว้นพื้นที่ไม่ทำเหมืองบริเวณด้านทิศเหนือของแปลงคำขอ ประทานบัตรเป็นระยะอย่างน้อย 50 ม. และจากแนวถนนซอย 1 ที่ อยู่ด้านตะวันออกของโครงการ 21 ม. และให้ปลูกต้นไม้โตเร็วเติม พื้นที่เว้นไว้	- เว้นเขตไม่ทำเหมืองด้านทิศเหนือของพื้นที่โครงการระยะ 50 ม. โดยมีแนวต้นไม้เดิมและปลูกต้นไม้โตเร็วเพิ่มเติม และ ภายในพื้นที่เว้นการทำเหมืองถูกใช้เป็นที่ตั้งอาคารสำนักงาน โครงการ และอาคารต่างๆ ที่เกี่ยวข้อง ส่วนด้านทิศตะวันออก ของถนนซอย 1 เว้นระยะ 21 ม. โดยมีแนวต้นไม้เดิมหนาแน่น พร้อมทั้งดูแลแนวต้นไม้ ให้มีการเจริญเติบโตที่ดี	-	รูปที่ 2-5

(1.3) เสียง 1. ปลูกต้นไม้โตเร็วหรือไม้ยืนต้นประจำถิ่นชนิดอื่นตามความ เหมาะสมไว้รอบๆ พื้นที่โครงการเพื่อให้ต้นไม้ช่วยดูดกลืนเสียงที่	- ปลูกต้นโอ๊กอินเดีย จำนวน 1 แถว ระยะห่าง 2 ม. และมี แนวต้นกระถิน บริเวณแนวที่เว้นการทำเหมืองระยะ 10 ม. ด้านทิศตะวันตกและทิศใต้ด้านทิศตะวันออก เว้นระยะ 21 ม.	-	รูปที่ 2-5 รูปที่ 2-6 รูปที่ 2-7

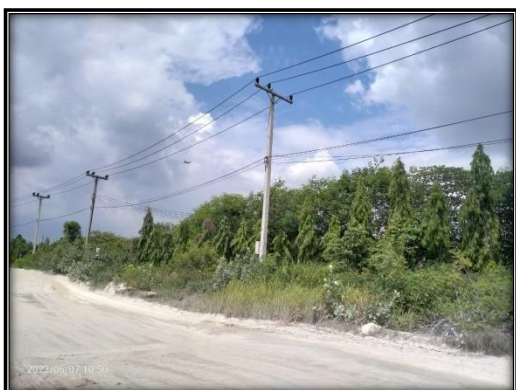
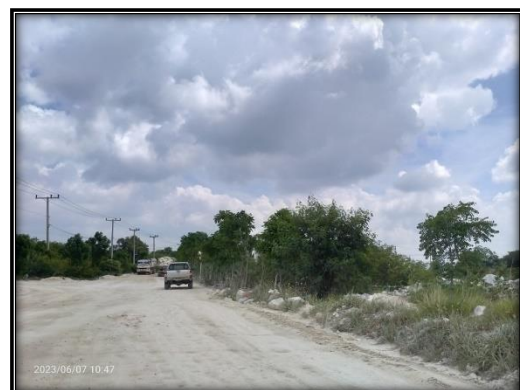
รูปที่ 2-6 ปลุกต้นไม้รอบพื้นที่เว้นการทำเหมืองทางทิศตะวันตก

2. ให้ดำเนินการตามแผนผังการทำเหมืองที่ได้ออกแบบไว้ โดยมีการกำหนดตำแหน่งและขอบเขตที่ใช้เป็นพื้นที่ทำเหมืองไว้ให้ ชัดเจน และพยายามรักษาสภาพพื้นที่เดิมบริเวณพื้นที่เว้นแนวเขตไม่ ทำเหมืองให้คงสภาพเดิมไว้ให้มากที่สุด หรือเปลี่ยนแปลงให้น้อย ที่สุดเท่าที่จำเป็น	- กำหนดขอบเขตพื้นที่ทำเหมืองตามแผนผังการทำเหมือง กำหนดในแต่ละช่วง - พื้นที่ที่ไม่เกี่ยวข้องกับการทำเหมืองและพื้นที่เว้นการทำ เหมืองให้คงสภาพภูมิประเทศเดิมไว้เพื่อเป็นแนว Buffer Zone	-	รูปที่ 2-5 รูปที่ 2-6 รูปที่ 2-7

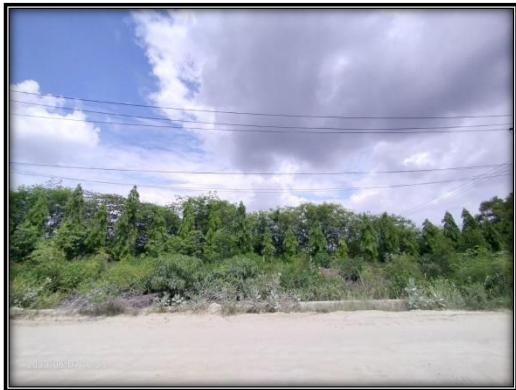
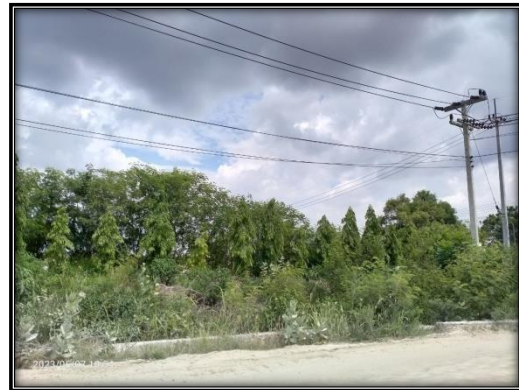
รูปที่ 2-7 ปลุกต้นไม้รอบพื้นที่เว้นการทำเหมืองทางทิศตะวันตกเฉียงใต้

เงื่อนไขตามมาตรการ	ผลการปฏิบัติตามมาตรการ	ปัญหา อุปสรรค ที่ไม่สามารถปฏิบัติตามมาตรการ และแนวทางแก้ไข	ภาพประกอบ/ เอกสารอ้างอิง
4. ให้ดูแลต้นไม้ที่ปลูกไว้บริเวณพื้นที่เว้นการทำเหมืองแร่ในพื้นที่ระหว่างหลุมหลุมหลักฐานที่ 3-6 ทางด้านทิศตะวันตกเฉียงใต้ของแปลงประทานบัตรที่ 29110/15382 และให้ดำเนินการปลูกทดแทนหากมีต้นไม้ตายลง	- ดูแลแนวต้นไม้เดิมบริเวณหลุมหลักฐานที่ 3-6 ของประทานบัตรที่ 29110/15382 ให้มีการเจริญเติบโตที่ดีหากพบว่าตายลงจะดำเนินการปลูกเพิ่มเติมทันที	-	รูปที่ 2-7

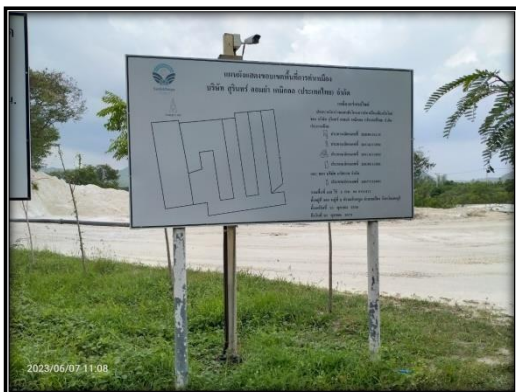
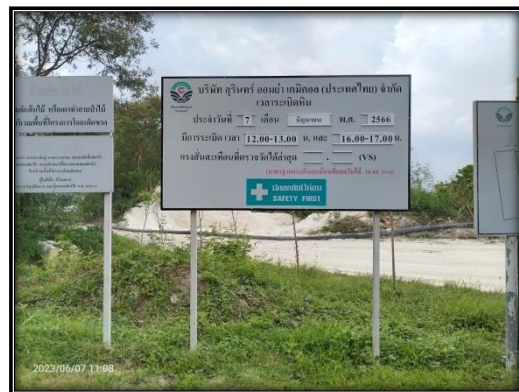
รูปที่ 2-8 ป้ายแสดงข้อมูลเกี่ยวกับโครงการ
ขอบเขตพื้นที่โครงการ และขอบเขตการทำเหมือง

8. จัดทำป้ายแสดงขอบเขตพื้นที่โครงการและขอบเขตการทำ เหมือง บริเวณโครงการเพื่อให้ง่ายต่อการตรวจสอบพื้นที่และการ ปฏิบัติงานบริเวณโครงการพร้อมทั้งจัดทำป้ายแสดงข้อมูลเกี่ยวกับ โครงการ ได้แก่ หมายเลขประทานบัตร เนื้อที่ ระยะเวลาการทำ เหมือง และผู้รับผิดชอบไว้บริเวณด้านหน้าพื้นที่โครงการหรือบริเวณ ที่สามารถเห็นได้ทั่วไป ให้แล้วเสร็จก่อนเปิดการทำเหมือง	- จัดทำป้ายแสดงขอบเขตพื้นที่โครงการ และแสดงข้อมูล เช่น หมายเลขประทานบัตร เนื้อที่ ระยะเวลาการทำเหมือง และ ผู้รับผิดชอบ ติดตั้งไว้บริเวณพื้นที่โครงการ	-	รูปที่ 2-8

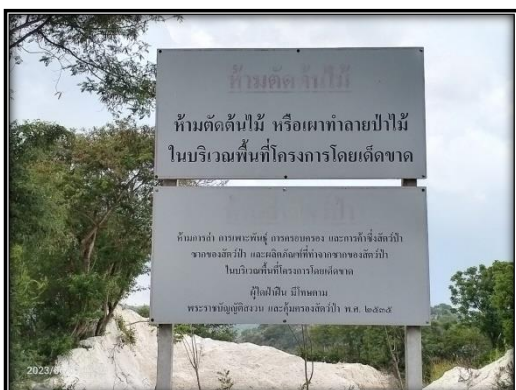
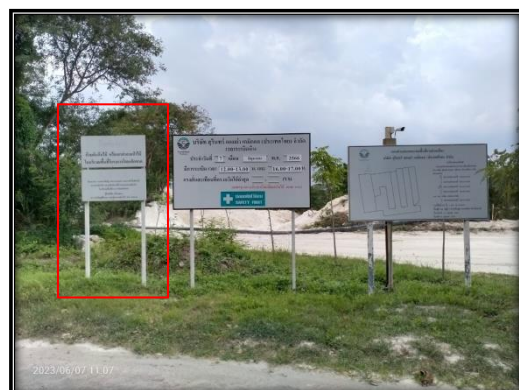
รูปที่ 2-10 ป้ายห้ามล่าสัตว์และห้ามตัดต้นไม้

3. ออกกฎระเบียบข้อบังคับพนักงานของโครงการ ห้ามทำ การล่าสัตว์หรือกระทำการอื่นใดอันเป็นการคุกคามต่อชีวิต และถิ่นที่ อยู่อาศัยของสัตว์ป่าห้ามมิให้ผู้ใดล่าหรือพยายามล่าสัตว์ป่า ทำ อันตรายสัตว์ป่าคุ้มครอง รวมทั้งให้ดูแลรักษาป้ายห้ามล่าสัตว์ป่าและ ป้ายห้ามตัดต้นไม้ให้อยู่ในสภาพดีตลอดอายุประทานบัตร	- ติดป้ายห้ามล่าสัตว์และห้ามตัดต้นไม้พร้อมกับออก กฎระเบียบข้อบังคับพนักงานและดูแลป้ายให้อยู่ในสภาพที่ดี	-	รูปที่ 2-10

4. มีบทลงโทษที่นำมาปฏิบัติอย่างเคร่งครัดและให้ดูแล รักษาป้ายเตือนประกาศที่เกี่ยวข้องกับข้อห้ามตาม พ.ร.บ. สงวนและ คุ้มครองสัตว์ป่า พ.ศ.2535	- จัดทำป้ายห้ามล่าสัตว์ป่า หากฝ่าฝืนมีโทษตามพรบ.สงวน และคุ้มครองสัตว์ป่า พ.ศ.2535 พร้อมทั้งดูแลป้ายเตือนให้อยู่ ในสภาพดี	-	รูปที่ 2-10 ภาคผนวก 16

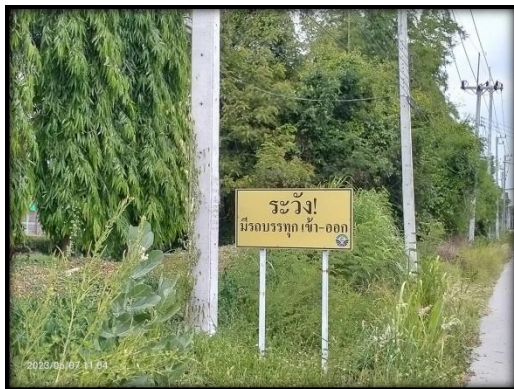
รูปที่ 2-11 ป้ายเตือนระวังรถบรรทุกเข้า-ออก

(3.3) การคมนาคม 1. จัดทำป้ายสัญญาณเตือน เช่น ป้ายเตือนให้ระวัง และชะลอความเร็ว ป้ายสัญลักษณ์เพื่อแจ้งเตือนการควบคุม	- ทำป้ายเตือนระวางรถบรรทุก ป้ายจำกัดความเร็วและ สัญญาณไฟกระพริบ บริเวณริมเส้นทางขนส่งแร่พร้อมทั้งดูแล และตรวจสอบทุกๆ 1 เดือน เพื่อให้อยู่ในสภาพพร้อมใช้งาน	-	รูปที่ 2-11 รูปที่ 2-14 รูปที่ 2-41

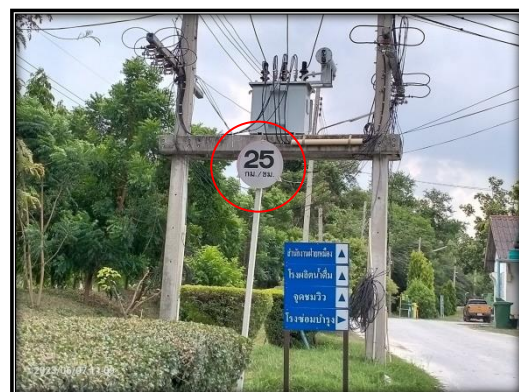
รูปที่ 2-14 ป้ายจำกัดความเร็วไม่เกิน 20 กิโลเมตร/ชั่วโมง

2. จัดทำป้ายเตือนให้ระวางรถบรรทุกและป้ายจำกัดความเร็วรถก่อนออกสู่เส้นทางสาธารณะ เพื่อส่งเสริมความปลอดภัยและลดอุบัติเหตุต่างๆ ที่อาจเกิดขึ้นต่อประชาชนในชุมชนตลอดแนวเส้นทางขนส่งแร่ พร้อมทั้งดูแลป้ายและสัญญาณเตือนภัยให้อยู่ในสภาพพร้อมใช้งานอยู่เสมอ	- ทำป้ายเตือนระวางรถบรรทุกและป้ายจำกัดความเร็วไม่เกิน 25 กม./ชม. บริเวณหน้าโครงการก่อนออกสู่เส้นทางสาธารณะ และดูแลป้ายให้อยู่ในสภาพที่ดี	-	รูปที่ 2-14

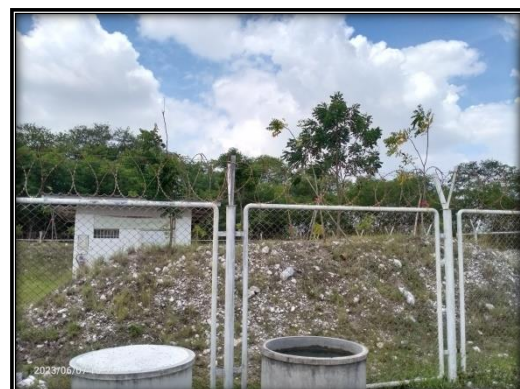
รูปที่ 2-21 คันทำนบดินรอบคลังวัตถุระเบิด

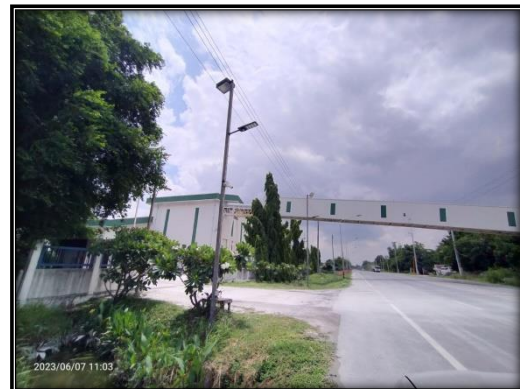
รูปที่ 2-25 โรงแต่งแร่

2. บริเวณโรงแต่งแร่ 2.1 ให้ปลูกไม้ยืนต้นโตเร็ว ลักษณะเป็นไม้พุ่มทรงสูงโดยรอบเขตแต่งแร่เพื่อเป็นแนวป้องกันแรงลมมาปะทะ และเพื่อดักฝุ่นที่อาจฟุ้งกระจายออกไปสู่ภายนอก โดยปลูกระยะห่าง 2x2 ม.	- บริเวณโรงแต่งแร่ในพื้นที่โครงการมีแนวต้นไม้หนาแน่น จึงยังไม่มีมีการปลูกต้นไม้เพิ่มเติม ส่วนพื้นที่ด้านทิศตะวันตกของโรงแต่งแร่ปลูกต้นไม้ท้องถิ่นจำนวน 2x2 ม. ลักษณะสลับฟันปลา และดูแลแนวต้นไม้ให้มีการเจริญเติบโตที่ดี หากพบว่า	-	รูปที่ 2-25

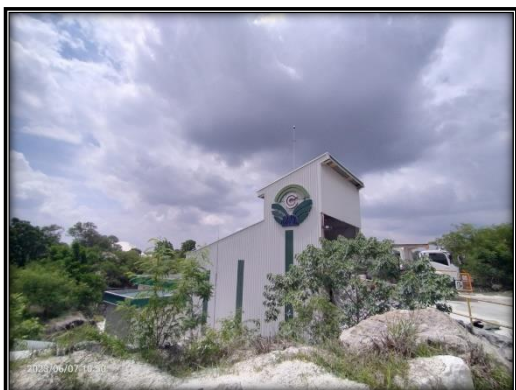
รูปที่ 2-26 โรงแต่งแร่เป็นอาคารปิด

2.2 ออกแบบให้บริเวณแต่งแร่ส่วนใหญ่อยู่ในอาคารปิด รวมทั้งมีฝาปิดครอบสายพานลำเลียงเพื่อป้องกันไม่ให้ฝุ่นฟุ้งกระจาย เล็ดลอดออกไป	- บริเวณโรงแต่งแร่ของโครงการเป็นอาคารปิด และปิดคลุม ระบบสายพานลำเลียง รวมทั้งติดตั้งสเปรย์น้ำตามจุดต่างๆ	-	รูปที่ 2-26 รูปที่ 2-27

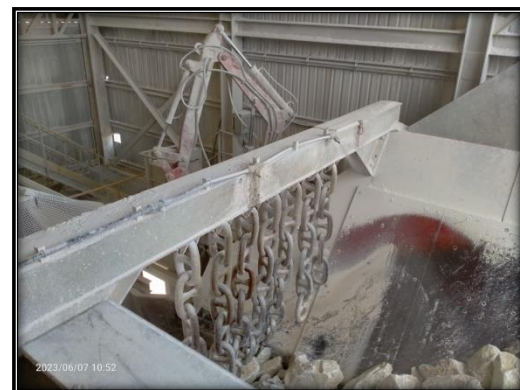
รูปที่ 2-27 ระบบสเปรย์น้ำ บริเวณโรงแต่งแร่

2.3 จัดให้มีหัวฉีดน้ำ ลักษณะเป็นละอองน้ำไว้ตามจุดต่างๆ เช่น บริเวณขุ้บ้อนแร่ จอร์ครัชเซอร์ และสายพานลำเลียง เป็นต้น	- ติดตั้งระบบสเปรย์น้ำบริเวณขุ้บ้อนแร่ จอร์ครัชเซอร์ และสายพานลำเลียง เป็นต้น	-	รูปที่ 2-27

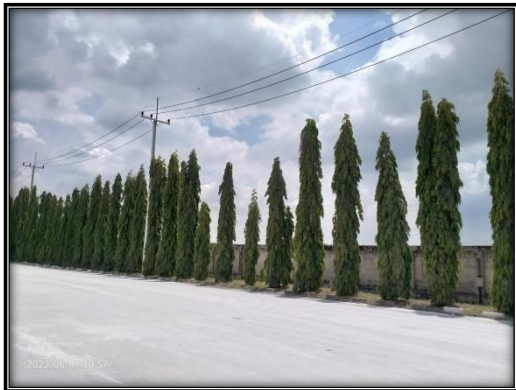
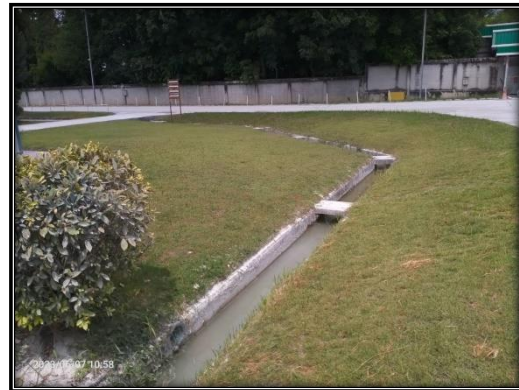
รูปที่ 2-28 แนวต้นไม้และคูระบายน้ำ บริเวณโรงแต่งแร่

3. บริเวณเส้นทางขนส่งแร่ 3.1 ให้ทำการปลูกไม้ยืนต้น เช่น ประดู่บ้าน และราชพฤกษ์ เป็นต้น หรือพันธุ์ไม้ท้องถิ่นชนิดอื่นๆ ตามความเหมาะสม บริเวณ แนวเส้นทางขนส่งแร่ช่วงที่เป็นถนนลูกรังบดอัดแน่นเพื่อเป็นตัวกรอง ฝุ่นละอองจากการขนส่งแร่จากพื้นที่หน้าเหมืองของโครงการ	- ริมเส้นทางขนส่งแร่ของโครงการที่เป็นถนนลูกรังบดอัด มี แนวต้นกระถินหนาแน่นตลอดแนว พร้อมทั้งดูแลให้ เจริญเติบโตที่ดี	-	รูปที่ 2-28 รูปที่ 2-29

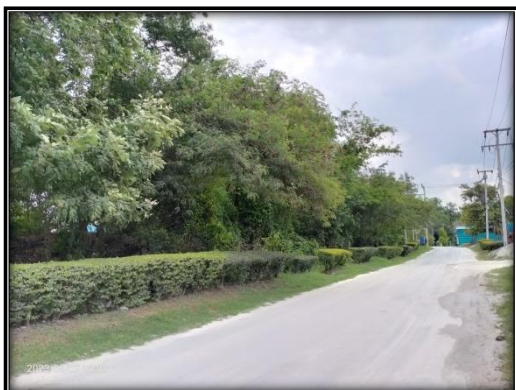
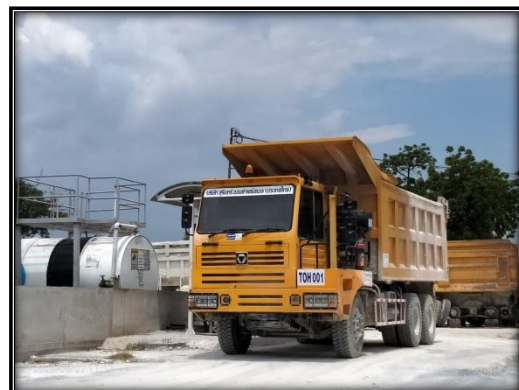
รูปที่ 2-29 เส้นทางขนส่งแร่

1.2 ให้ดำเนินการปลูกไม้ยืนต้น เช่น ประดู่บ้าน และราชพฤกษ์ เป็นต้น หรือพันธุ์ไม้ท้องถิ่นชนิดอื่นๆ ตามความเหมาะสมบริเวณแนวเส้นทางขนส่งแร่ช่วงที่เป็นถนนลูกรังบดอัดแน่นเพื่อเป็นตัวกรองฝุ่นละอองจากการขนส่งแร่จากพื้นที่หน้าเหมืองของโครงการ	- ริมเส้นทางขนส่งแร่ของโครงการที่เป็นถนนลูกรังบดอัด มีแนวคันกระถินหนาแน่นตลอดแนว พร้อมทั้งดูแลให้เจริญเติบโตที่ดี	-	รูปที่ 2-29

3.2 ให้ดูแลรักษาและปรับปรุงซ่อมแซมสภาพเส้นทางขนส่ง แร่ ให้อยู่ในสภาพพร้อมใช้งานและปรับพื้นผิวจราจรโดยการบดอัด แน่น เพื่อลดการฟุ้งกระจายของฝุ่นละออง	- เส้นทางขนส่งแร่ของโครงการเป็นถนนลูกรังบดอัดแน่น และ มีการปรับปรุงและบำรุงรักษาเส้นทางขนส่งแร่ให้มีสภาพดีอยู่ เสมอ	-	รูปที่ 2-29

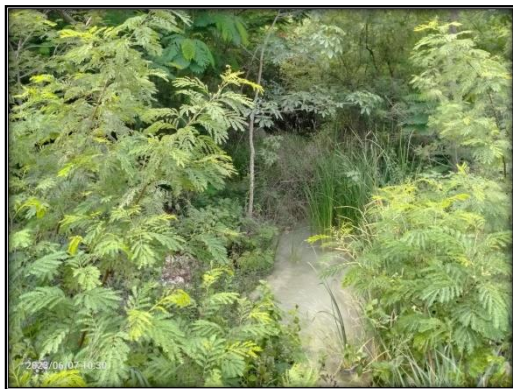
รูปที่ 2-33 ท่อลอดบริเวณประทานบัตรที่
29110/15382

3. ให้ปรับปรุงสภาพตลอดบริเวณประทานบัตรที่ 29110/15382 ที่ใช้ในการขนส่งแร่ข้ามแพรกห้วยในแปลงประทาน	- วางท่อลอดบริเวณประทานบัตรที่ 29110/15382 พร้อมทั้งให้ใช้งานได้ดีอยู่เสมอ	-	รูปที่ 2-33

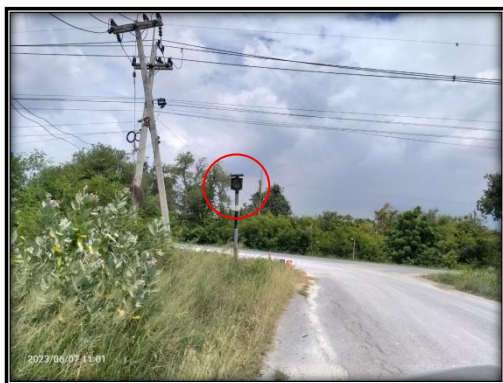
รูปที่ 2-41 สัญญาณไฟกระพริบบริเวณริมเส้นทางขนส่งแร่

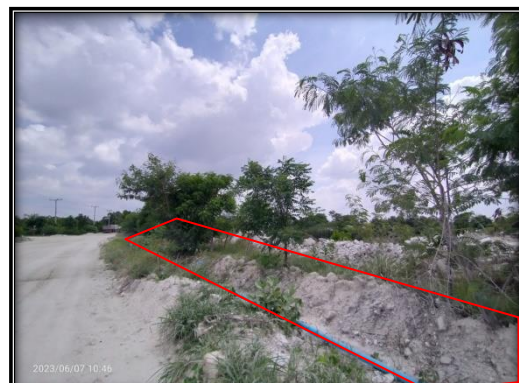
รูปที่ 2-42 ค้นดินสูงประมาณ 2 เมตร รอบบ่อดักตะกอน

3. ให้ปลูกพืชคลุมดิน ตามแนวขอบบ่อดักตะกอน เพื่อ ป้องกันการชะล้างพังทลายจากการกัดเซาะของน้ำฝน	- ปรับสภาพพื้นที่ขอบบ่อดักตะกอนโดยการสร้างคันทำนบดิน ฐานกว้าง 3 ม. สูง 2 ม. หลังคันทำนบ กว้าง 1 ม. ปลูก ต้นหญ้าและไม้โตเร็วรอบบ่อดักตะกอน	-	รูปที่ 2-42

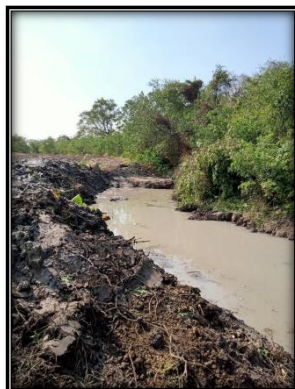
รูปที่ 2-44 ทางน้ำสาธารณะทางทิศใต้

2. ให้เว้นระยะการทำเหมืองให้ห่างจากทางน้ำสาธารณะที่ ไหลผ่านพื้นที่คำขอประทานบัตร โดยเว้นระยะไม่ทำเหมืองใกล้ทาง น้ำสาธารณะไม่ต่ำกว่า 10 ม. พร้อมทั้งปลูกหญ้าแฝกสลับกับไม้ยืน ต้นโตเร็ว เช่น ประดู่บ้าน และราชพฤกษ์ เป็นต้น เพื่อช่วยยึด อนุภาคดินและลดการชะล้างพังทลายของดิน	- เว้นการทำเหมืองด้านทิศใต้ ห่างจากทางน้ำสาธารณะใน ระยะ 10 ม. มีแนวต้นกระถินและหญ้าแฝกในพื้นที่ดังกล่าว	-	รูปที่ 2-44
