ผลการปฏิบัติตามมาตรการติดตามตรวจสอบผลกระทบสิ่งแวดล้อม

3.1 การปฏิบัติตามมาตรการติดตามตรวจสอบผลกระทบสิ่งแวดล้อม

ตารางที่ 3.2-1 ผลการปฏิบัติตามมาตรการติดตามตรวจสอบผลกระทบสิ่งแวดล้อม (ระยะดำเนินการ) โครงการทำเทียบเรือแม่น้ำป่าสัก ของบริษัท ธนวัชรต้นมงคลขนส่ง จำกัด ระหว่างเดือนมกราคม-มิถุนายน 2566

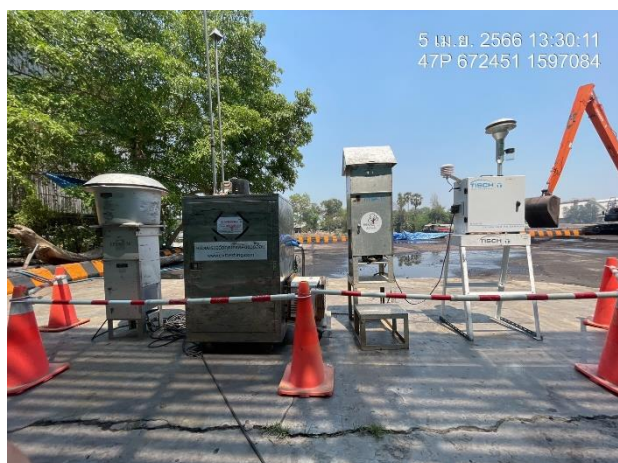
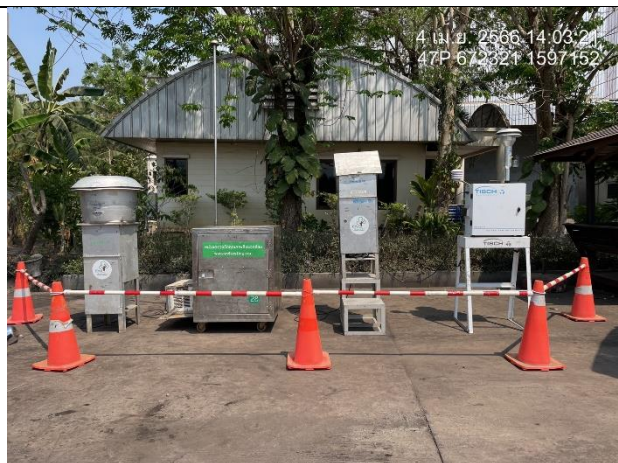
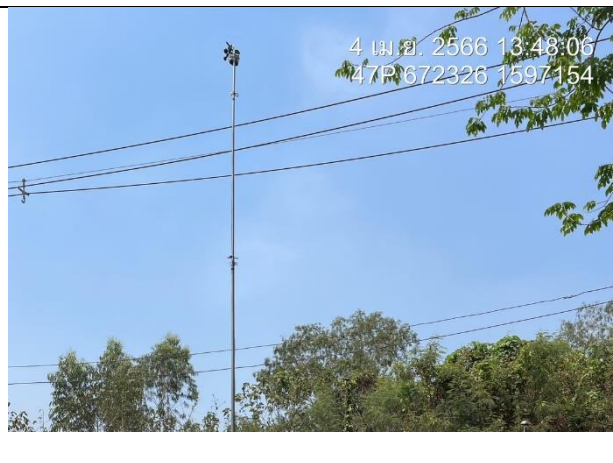
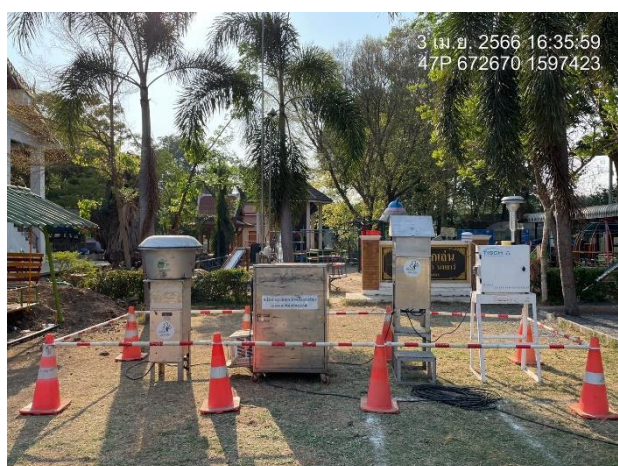
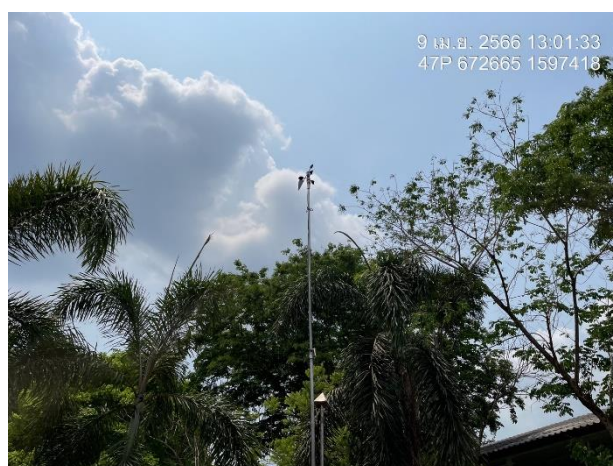
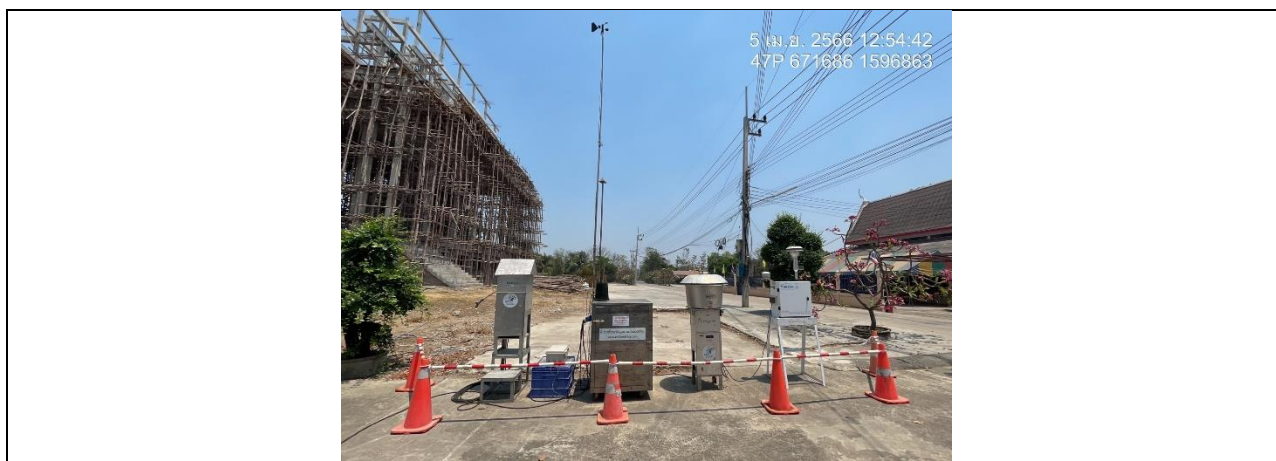
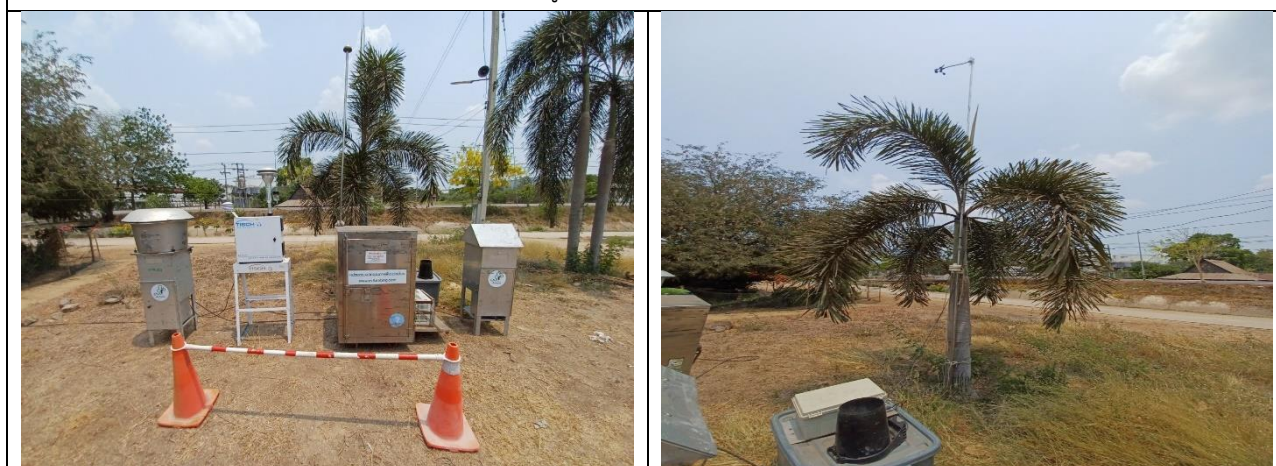
รูปที่ 3.4.1-2 ภาพถ่ายการตรวจวัดคุณภาพอากาศในบรรยากาศ เมื่อวันที่ 4-9 เมษายน 2566 (ฤดูแล้ง)

หน้าทำแท็บเรือแม่น้ำป่าสัก (A1)

หลังทำแท็บเรือ (A2)

โรงเรียนวัดละมุด (A3)

หมู่ที่ 6 บ้านหัวโคก (A4)

หมู่ที่ 5 บ้านดาบทอง (A5)

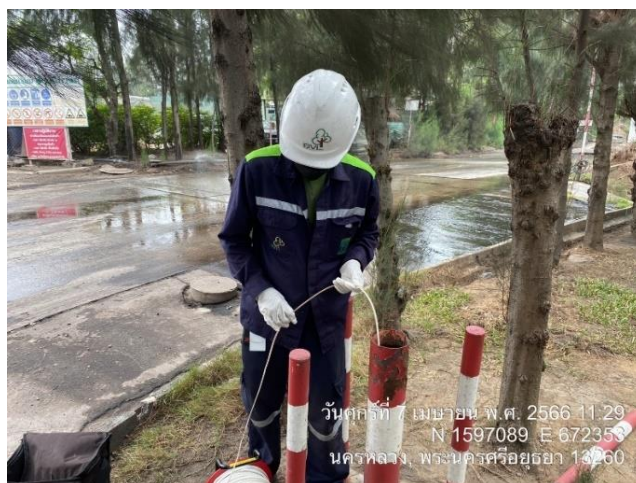
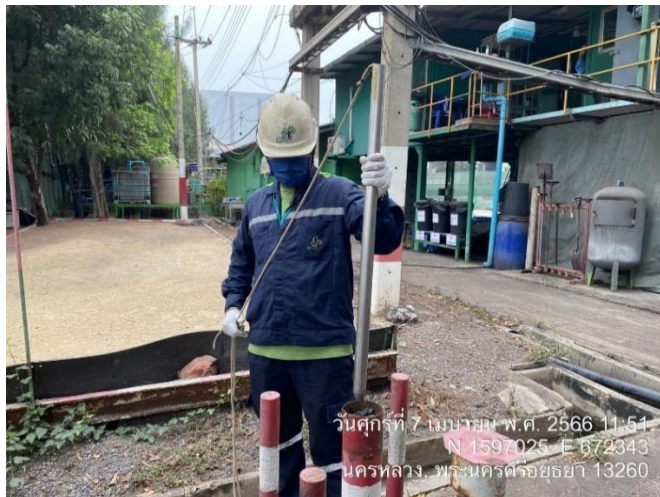
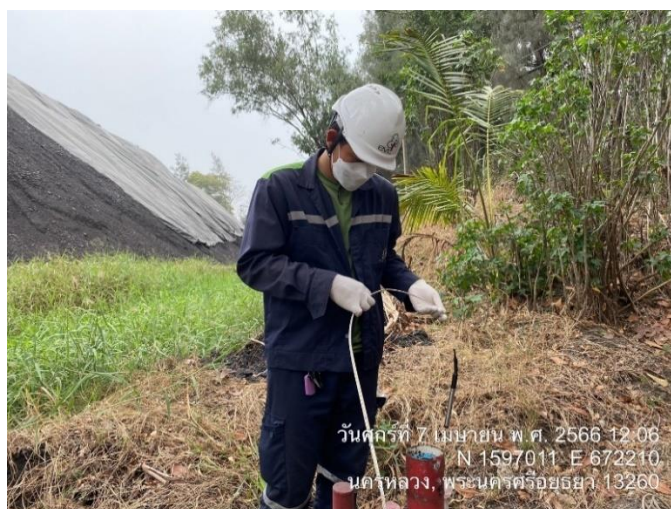
รูปที่ 3.4.4-2 ภาพถ่ายการเก็บตัวอย่างคุณภาพน้ำใต้ดิน เมื่อวันที่ 7 เมษายน 2566 (ฤดูแล้ง)

บ่อสังเกตการณ์ บ่อที่ 1 (OW-1)

บ่อสังเกตการณ์ บ่อที่ 2 (OW-2)

บ่อสังเกตการณ์ บ่อที่ 3 (OW-3)
