รายงานผลการปฏิบัติตามมาตรการป้องกันและแก้ไขผลกระทบสิ่งแวดล้อม
และมาตรการติดตามตรวจสอบคุณภาพสิ่งแวดล้อม ในระยะดำเนินการ

โครงการ Polaris Residence สุขุมวิท 30

ระหว่างเดือนมกราคม-มิถุนายน พ.ศ. 2566

บริษัท โอกลา เทสติ้ง แอนด์ คอนซัลติง เซอร์วิส จำกัด

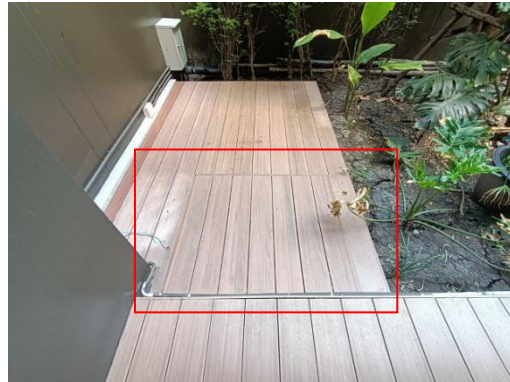
รูปที่ 2-20 ถังเก็บน้ำใต้ดิน

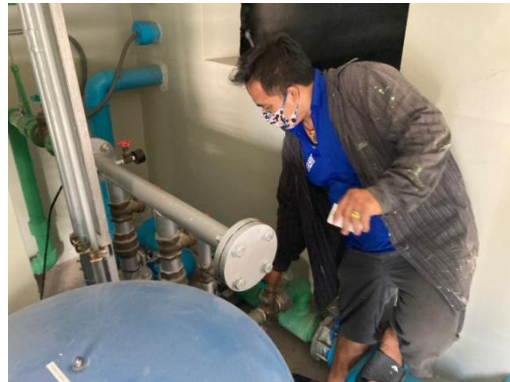
รูปที่ 2-22 เจ้าหน้าที่ตรวจสอบท่อประปา

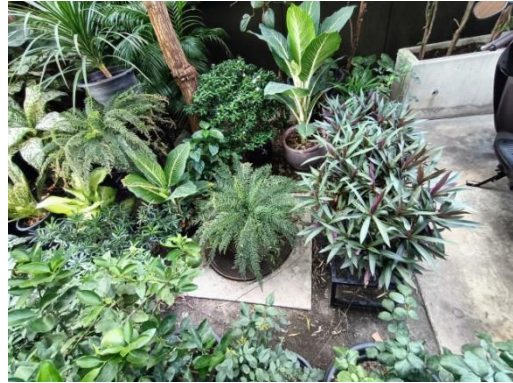
รูปที่ 2-48 ที่ตั้งระบบบำบัดน้ำเสีย

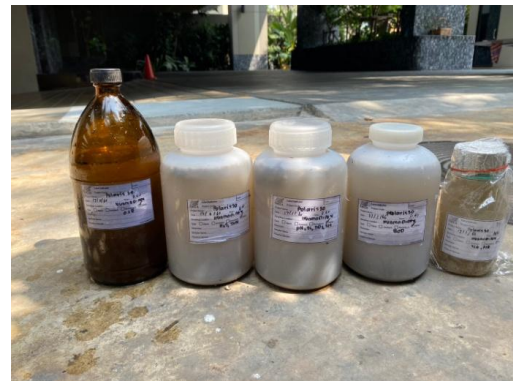
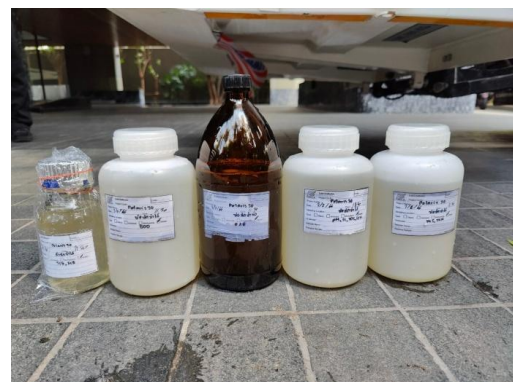
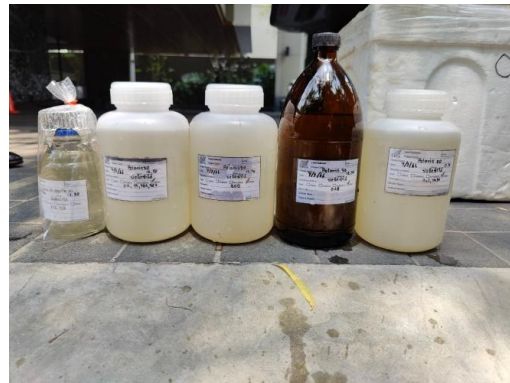
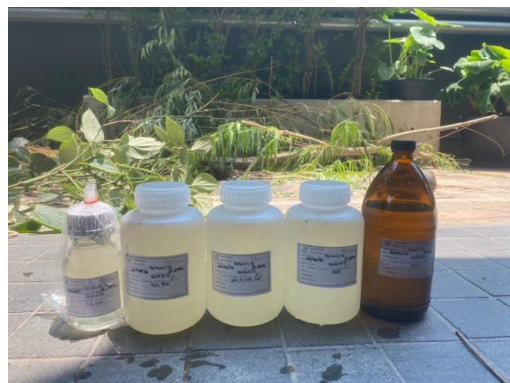
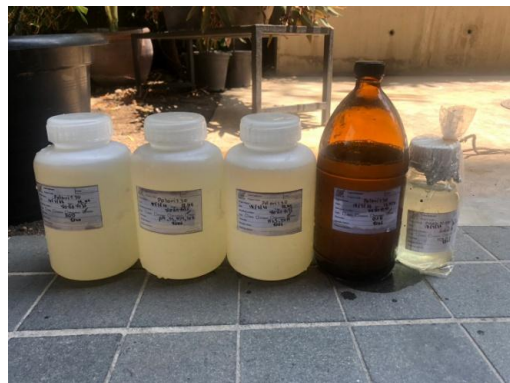
เก็บตัวอย่างคุณภาพน้ำทิ้ง เดือนมกราคม 2566

เก็บตัวอย่างคุณภาพน้ำทิ้ง เดือนกุมภาพันธ์ 2566

รูปที่ 3-1 แสดงการเก็บตัวอย่างคุณภาพน้ำทิ้ง ระหว่างเดือนมกราคม - มิถุนายน พ.ศ. 2566

เก็บตัวอย่างคุณภาพน้ำทิ้ง เดือนมีนาคม 2566

เก็บตัวอย่างคุณภาพน้ำทิ้ง เดือนเมษายน 2566

เก็บตัวอย่างคุณภาพน้ำทิ้ง เดือนพฤษภาคม 2566

การตรวจวัดคุณภาพน้ำทิ้ง ทำการเก็บตัวอย่างคุณภาพน้ำ 2 จุด ได้แก่ จุดรวบรวมน้ำเสีย ก่อนเข้าระบบบำบัดน้ำเสีย และจุดรวบรวมน้ำเสียออกจากระบบบำบัดน้ำเสีย เดือนละ 1 ครั้ง (แสดงการเก็บตัวอย่างคุณภาพน้ำทิ้ง ระหว่างเดือนมกราคม-มิถุนายน พ.ศ. 2566 ดังแสดงในรูปที่ 3-1) แสดงผลการตรวจวัด ดังแสดงในตารางที่ 3-2 ถึงตารางที่ 3-5 และรูปที่ 3-2 ถึงรูปที่ 3-5
