# บทที่ 3

ผลการปฏิบัติตามมาตรการ  
ติดตามตรวจสอบผลกระทบ  
สิ่งแวดล้อม

## ผลการปฏิบัติตามมาตรการติดตามตรวจสอบผลกระทบสิ่งแวดล้อม

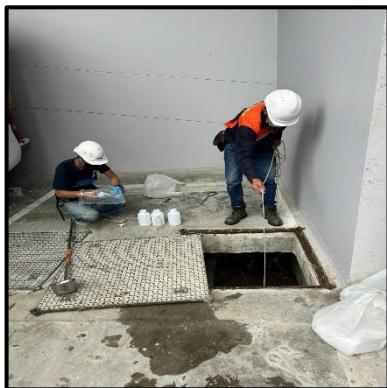
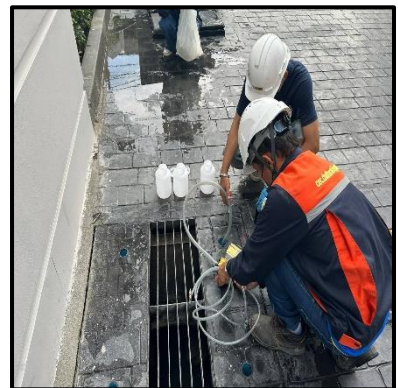
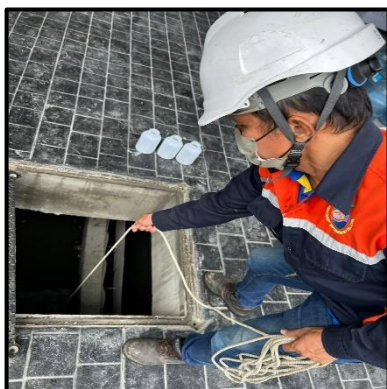
การตรวจวัดคุณภาพน้ำทิ้ง ทำการเก็บตัวอย่างคุณภาพน้ำ 3 จุด ได้แก่ จุดรวบรวมน้ำเสียเข้าระบบบำบัดน้ำเสีย(บ่อเกอะที่ 2) จำนวน 1 จุด จุดรวบรวมน้ำเสียหลังออกจากระบบบำบัดน้ำเสีย(บ่อพักน้ำใส) จำนวน 1 จุด และบ่อกักน้ำสุดท้ายของระบบก่อนระบายลงสู่ระบบระบายน้ำบนถนนสาธารณะจำนวน 1 จุด เดือนละ 1 ครั้ง

การตรวจวัดคุณภาพน้ำในสระว่ายน้ำ ทำการเก็บตัวอย่างคุณภาพน้ำ 2 จุด ได้แก่ น้ำในสระว่ายน้ำที่บริเวณฝัวน้ำ จำนวน 1 จุด และน้ำในสระว่ายน้ำที่ความลึกกึ่งกลางสระ จำนวน 1 จุด เดือนละ 1 ครั้ง

การตรวจวัดคุณภาพอากาศ ทำการเก็บตัวอย่างคุณภาพอากาศ 1 จุด ได้แก่ บริเวณพื้นที่ภายในโครงการ จำนวน 1 จุด เดือนละ 1 ครั้ง
