### บทที่ 3

## การปฏิบัติตามมาตรการป้องกันและแก้ไขผลกระทบสิ่งแวดล้อม

### 3.1 ผลการปฏิบัติตามมาตรการป้องกันและแก้ไขผลกระทบสิ่งแวดล้อม

รายละเอียดผลการปฏิบัติตามมาตรการป้องกันและแก้ไขผลกระทบสิ่งแวดล้อมระยะดำเนินการของโครงการ CITADINES BANGKOK SUKHUMVIT BOULEVARD ระหว่างเดือนมกราคม-มิถุนายน 2566 โดยครอบคลุมปัจจัยทางสิ่งแวดล้อมที่สำคัญ คือ

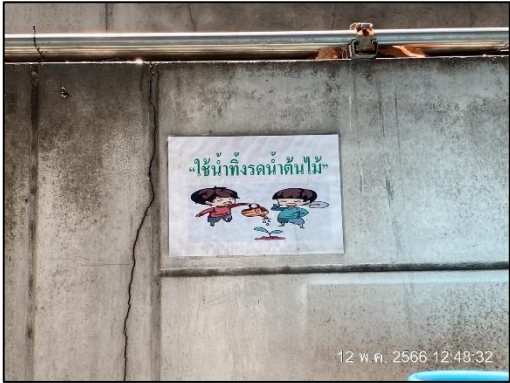
| <p>ภาพที่ 3 ป้ายแสดง ใช้น้ำทิ้งในการรดน้ำต้นไม้</p> | <p>ภาพที่ 4 ถังดับเพลิง</p> |

| องค์ประกอบทางสิ่งแวดล้อมและคุณค่าต่างๆ | มาตรการป้องกันและแก้ไขผลกระทบสิ่งแวดล้อม | รายละเอียดการปฏิบัติตามมาตรการฯ | ปัญหา/อุปสรรคและการแก้ไข | เอกสารอ้างอิงรูปภาพหรือเอกสาร |
|---|---|---|---|---|
| | 5. จัดให้มีการนำน้ำทิ้งประมาณ 26 ลบ. ม./วัน มารดน้ำต้นไม้ภายในโครงการ โดยติดตั้งก๊อกน้ำให้พนักงานใช้สายยางต่อรดน้ำต้นไม้ได้อย่างสะดวกและจัดทำป้าย “ใช้น้ำทิ้งรดน้ำต้นไม้” ให้เห็นอย่างชัดเจน | - โครงการจัดให้มีการนำน้ำทิ้งที่มีการบำบัดแล้วมารดน้ำต้นไม้ภายในโครงการ และได้จัดทำป้าย “ใช้น้ำทิ้งรดน้ำต้นไม้” ให้เห็นอย่างชัดเจน | - | - ดังภาพที่ 3 |

| องค์ประกอบทางสิ่งแวดล้อม<br>และคุณค่าต่างๆ | มาตรการป้องกันและแก้ไขผลกระทบสิ่งแวดล้อม | รายละเอียดการปฏิบัติตามมาตรการฯ | ปัญหา/อุปสรรค<br>และการแก้ไข | เอกสารอ้างอิง<br>รูปภาพหรือเอกสาร |
|---|---|---|---|---|
| | 5. จัดให้มีการนำน้ำทิ้งประมาณ 26 ลบ.ม./วัน มารดน้ำต้นไม้ภายในโครงการ โดยติดตั้งก๊อกรน้ำให้พนักงานใช้สายยางต่อรดน้ำต้นไม้ได้อย่างสะดวกและจัดทำป้าย “ใช้น้ำทิ้งรดน้ำต้นไม้” ให้เห็นอย่างชัดเจน | - โครงการจัดให้มีการนำน้ำทิ้งที่มีการบำบัดแล้วมารดน้ำต้นไม้ภายในโครงการ และจัดทำป้าย “ใช้น้ำทิ้งรดน้ำต้นไม้” ให้เห็นอย่างชัดเจน | - | - ดังภาพที่ 3 |

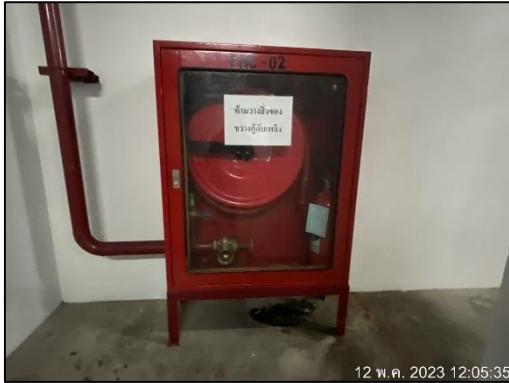
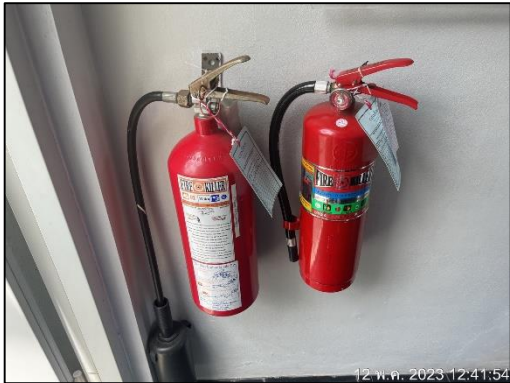
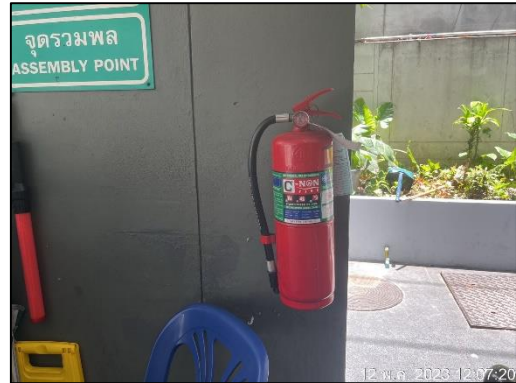
ภาพที่ 4 (ต่อ) ถังดับเพลิง

| องค์ประกอบทางสิ่งแวดล้อม<br>และคุณค่าต่างๆ | มาตรการป้องกันและแก้ไขผลกระทบสิ่งแวดล้อม | รายละเอียดการปฏิบัติตามมาตรการฯ | ปัญหา/อุปสรรค<br>และการแก้ไข | เอกสารอ้างอิง<br>รูปภาพหรือเอกสาร |
|---|---|---|---|---|
| | - ตู้เก็บสายฉีดน้ำดับเพลิงพร้อมอุปกรณ์ (FHC) ติดตั้งไว้ทุกชั้นของอาคารโครงการ จำนวนรวมทั้งหมด 11 ตู้ | - โครงการจัดให้มีตู้เก็บสายฉีดน้ำดับเพลิงพร้อมอุปกรณ์ (FHC) ติดตั้งไว้ทุกชั้นของอาคารโครงการเรียบร้อยแล้ว | - | - ดังภาพที่ 4 |
| | - ถังดับเพลิงเคมีชนิด ABC ขนาด 10 ปอนด์ ซึ่งจะติดตั้งไว้ใน PHC ทุกตู้ | - โครงการจัดให้มีถังดับเพลิงเคมีชนิด ABC ขนาด 10 ปอนด์ ซึ่งจะติดตั้งไว้ใน PHC ทุกตู้ | - | - ดังภาพที่ 4 |

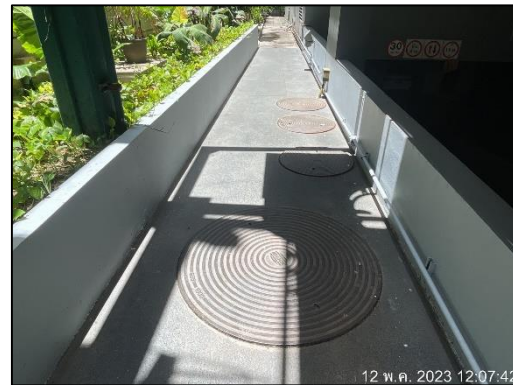
ภาพที่ 10 ระบบบำบัดน้ำเสีย

| องค์ประกอบทางสิ่งแวดล้อม<br>และคุณค่าต่างๆ | มาตรการป้องกันและแก้ไขผลกระทบสิ่งแวดล้อม | รายละเอียดการปฏิบัติตามมาตรการฯ | ปัญหา/อุปสรรค<br>และการแก้ไข | เอกสารอ้างอิง<br>รูปภาพหรือเอกสาร |
|---|---|---|---|---|
| 1.4 คุณภาพน้ำ | 1. จัดให้มีระบบบำบัดน้ำเสียรวม จำนวน 1 ชุด ซึ่งเป็น<br>ระบบบำบัดแบบตะกอนเร่ง (Activated Sludge) รองรับ<br>น้ำเสีย 105 ลบ.ม./วัน โดยระบบบำบัดน้ำเสียจะมี<br>ประสิทธิภาพร้อยละ 92 สามารถบำบัดน้ำเสียให้ได้คุณภาพ<br>ตามมาตรฐานน้ำทิ้ง จากอาคารประเภท ข ซึ่งกำหนดให้มี<br>ค่า BOD ในน้ำทิ้งไม่เกิน 30 มก./ล. | - โครงการจัดให้มีระบบบำบัดน้ำเสียรวมเป็นระบบบำบัด<br>น้ำเสียแบบตะกอนเร่ง (Activated Sludge) โดยออกแบบให้<br>รองรับน้ำเสียได้ 105 ลบ.ม./วัน สามารถมีประสิทธิภาพร้อยละ<br>92 บำบัดน้ำเสียให้มีค่า BOD ไม่เกิน 30 มก./ล. รวมถึงได้<br>จัดทำสถิติและข้อมูลที่เก็บจากแหล่งกำเนิดมลพิษ (ทส.1)<br>และรายงานสรุปผลการทำงานของระบบบำบัดน้ำเสีย (ทส.2) | - | - ดังภาพที่ 10<br>ภาคผนวกที่ 3 |

| องค์ประกอบทางสิ่งแวดล้อมและคุณค่าต่างๆ | มาตรการป้องกันและแก้ไขผลกระทบสิ่งแวดล้อม | รายละเอียดการปฏิบัติตามมาตรการฯ | ปัญหา/อุปสรรคและการแก้ไข | เอกสารอ้างอิงรูปภาพหรือเอกสาร |
|---|---|---|---|---|
| 1.4 คุณภาพน้ำ (ต่อ) | 2. จัดให้มีเจ้าหน้าที่ที่มีความรู้ความชำนาญ ดูแลรักษาและควบคุมระบบบำบัดน้ำเสียรวมให้ทำงานได้อย่างต่อเนื่องและมีประสิทธิภาพ | - โครงการจัดให้มีเจ้าหน้าที่ที่มีความรู้ความชำนาญด้านระบบบำบัดน้ำเสียดูแลรักษา และควบคุมระบบบำบัดน้ำเสียรวมให้สามารถทำงานได้อย่างต่อเนื่องและมีประสิทธิภาพรวมถึงได้จัดทำสถิติและข้อมูลที่เก็บจากแหล่งกำเนิดมลพิษ (ทศ.1) และรายงานสรุปผลการทำงานของระบบบำบัดน้ำเสีย (ทศ.2) | - | - ดังภาพที่ 10<br>ภาคผนวกที่ 3 |

| องค์ประกอบทางสิ่งแวดล้อม<br>และคุณค่าต่างๆ | มาตรการป้องกันและแก้ไขผลกระทบสิ่งแวดล้อม | รายละเอียดการปฏิบัติตามมาตรการฯ | ปัญหา/อุปสรรค<br>และการแก้ไข | เอกสารอ้างอิง<br>รูปภาพหรือเอกสาร |
|---|---|---|---|---|
| 3.2 การบำบัดน้ำเสีย | 1. จัดให้มีระบบบำบัดน้ำเสียรวมจำนวน 1 ชุด ซึ่งเป็นระบบบำบัดแบบตะกอนเร่ง (Activated Sludge) รองรับน้ำเสีย 105 ลบ. ม./วัน โดยระบบบำบัดน้ำเสียจะมีประสิทธิภาพร้อยละ 92 สามารถบำบัดน้ำเสียให้ได้คุณภาพตามมาตรฐานน้ำทิ้ง จากอาคารประเภท ข ซึ่งกำหนดให้มีค่า BOD ในน้ำทิ้งไม่เกิน 30 มก./ล. | - โครงการจัดให้มีระบบบำบัดน้ำเสียรวมเป็นระบบบำบัดน้ำเสียแบบตะกอนเร่ง (Activated Sludge) โดยออกแบบให้รองรับน้ำเสียได้ 105 ลบ. ม./วัน มีประสิทธิภาพร้อยละ 92 บำบัดน้ำเสียให้มีค่า BOD ไม่เกิน 30 มก./ล. และจัดให้มีเจ้าหน้าที่ที่มีความรู้ความชำนาญด้านระบบบำบัดน้ำเสีย | - | - ดังภาพที่ 10 และ<br>ภาพผนวกที่ 3 |

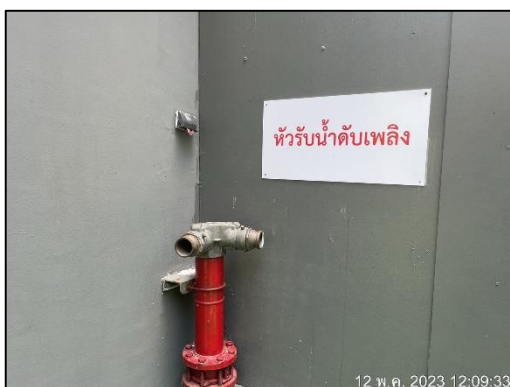
ภาพที่ 11 หัวรับน้ำดับเพลิง

| องค์ประกอบทางสิ่งแวดล้อม<br>และคุณค่าต่างๆ | มาตรการป้องกันและแก้ไขผลกระทบสิ่งแวดล้อม | รายละเอียดการปฏิบัติตามมาตรการฯ | ปัญหา/อุปสรรค<br>และการแก้ไข | เอกสารอ้างอิง<br>รูปภาพหรือเอกสาร |
|---|---|---|---|---|
| 3.6 การป้องกันอัคคีภัย (ต่อ) | ระบบป้องกันอัคคีภัย<br>- ระบบท่อขึ้น ขนาดเส้นผ่านศูนย์กลาง 4 นิ้ว จำนวน 1 ท่อ โดยจะรับน้ำดับเพลิงจากถังเก็บน้ำใต้ดิน ซึ่งติดตั้งเครื่องสูบน้ำดับเพลิง (Fire Pump) ชนิดเครื่องยนต์ดีเซล ขนาด 108 ลบ.ม./ชม. ที่ TDH 75 ม. จำนวน 1 เครื่อง และเครื่องช่วยสูบน้ำดับเพลิง (Jockey Pump) อัตราการสูบ 2.16 ลบ. ม./ชม. ที่ TDH 83.6 ม. จำนวน 1 เครื่อง สำรองน้ำดับเพลิงได้นาน 33 นาที | - โครงการจัดให้มีระบบท่อขึ้น ขนาดเส้นผ่านศูนย์กลาง 4 นิ้ว โดยรับน้ำดับเพลิงจากถังเก็บน้ำใต้ดิน ซึ่งสำรองน้ำดับเพลิงได้อย่างเพียงพอ | - | - ดังภาพที่ 11 |
| | - หัวรับน้ำดับเพลิงภายนอกอาคาร ขนาด 2X 214 X 4 นิ้ว พร้อม Check Valve จำนวน 1 ชุด อยู่ภายนอกอาคารบริเวณใกล้กับทางเข้า-ออกโครงการ | - โครงการจัดให้มีหัวรับน้ำดับเพลิงภายนอกอาคาร ซึ่งอยู่ภายนอกอาคารบริเวณใกล้กับทางเข้า-ออกโครงการ | - | - ดังภาพที่ 11 |

| องค์ประกอบทางสิ่งแวดล้อม<br>และคุณค่าต่างๆ | มาตรการป้องกันและแก้ไขผลกระทบสิ่งแวดล้อม | รายละเอียดการปฏิบัติตามมาตรการฯ | ปัญหา/อุปสรรค<br>และการแก้ไข | เอกสารอ้างอิง<br>รูปภาพหรือเอกสาร |
|---|---|---|---|---|
| 3.6 การป้องกันอัคคีภัย (ต่อ) | - ระบบหัวกระจายน้ำดับเพลิงอัตโนมัติ (Sprinkler System) จะติดตั้งหัวกระจายน้ำไว้บริเวณต่างๆ ในทุกชั้นของอาคาร รวมจำนวนทั้งสิ้น 589 จุด | - โครงการจัดให้มีระบบหัวกระจายน้ำดับเพลิงอัตโนมัติ (Sprinkler System) โดยติดตั้งหัวกระจายน้ำไว้บริเวณต่างๆ ในทุกชั้นของอาคาร | - | - ดังภาพที่ 11 |

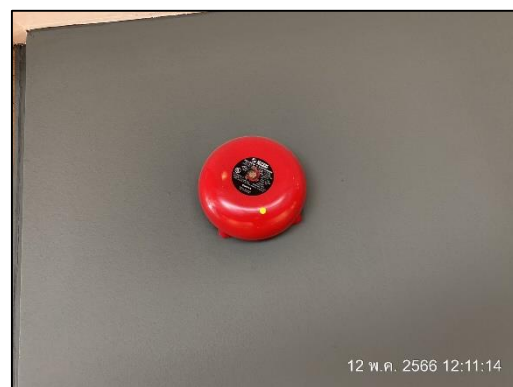
ภาพที่ 12 เครื่องสัญญาณเตือนภัย

| องค์ประกอบทางสิ่งแวดล้อม<br>และคุณค่าต่างๆ | มาตรการป้องกันและแก้ไขผลกระทบสิ่งแวดล้อม | รายละเอียดการปฏิบัติตามมาตรการฯ | ปัญหา/อุปสรรค<br>และการแก้ไข | เอกสารอ้างอิง<br>รูปภาพหรือเอกสาร |
|---|---|---|---|---|
| | ระบบเตือนอัคคีภัย<br>- แผงควบคุม (Fire Alarm Control Panel: FCP) เป็นจุดศูนย์รวมการรับ-ส่งสัญญาณ เพื่อแจ้งเหตุให้ทราบทั่วทั้งอาคาร | - โครงการจัดให้มีแผงควบคุม (Fire Alarm Control Panel: FCP) เป็นจุดศูนย์รวมการรับ-ส่งสัญญาณ เพื่อแจ้งเหตุให้ทราบทั่วทั้งอาคาร | - | - ดังภาพที่ 12 |

| องค์ประกอบทางสิ่งแวดล้อม<br>และคุณค่าต่างๆ | มาตรการป้องกันและแก้ไขผลกระทบสิ่งแวดล้อม | รายละเอียดการปฏิบัติตามมาตรการฯ | ปัญหา/อุปสรรค<br>และการแก้ไข | เอกสารอ้างอิง<br>รูปภาพหรือเอกสาร |
|---|---|---|---|---|
| | - กริ่งสัญญาณเตือนภัย (Fire Alarm Bell) จะติดตั้งอยู่บริเวณบันได ST1 และST2 และโถงทางเดิน รวมทั้งสิ้น 36 จุด | - โครงการจัดให้มีกริ่งสัญญาณเตือนภัย (Fire Alarm Bell) ติดตั้งอยู่บริเวณ บันได ST1 และST2 และโถงทางเดินเรียบร้อยแล้ว | - | - ดังภาพที่ 12 |

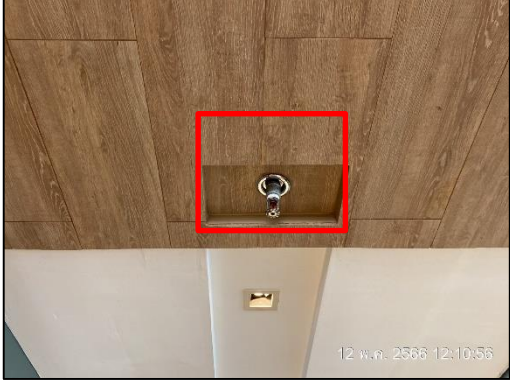
| <p>ภาพที่ 13 หัวกระจายน้ำดับเพลิง</p> | <p>ภาพที่ 14 ป้ายแสดงทางหนีไฟ</p> |

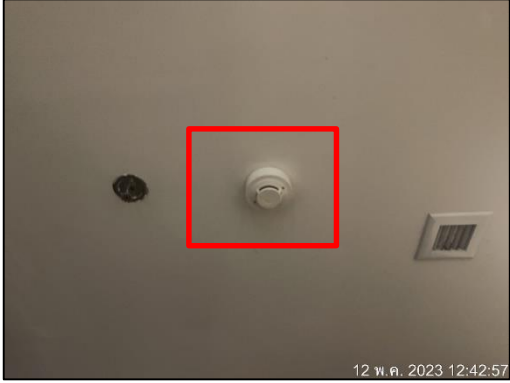
| <p>ภาพที่ 15 เครื่องดับจับควัน/เครื่องดับจับความร้อน</p> | <p>ภาพที่ 16 บันไดหนีไฟ</p> |

| องค์ประกอบทางสิ่งแวดล้อม<br>และคุณค่าต่างๆ | มาตรการป้องกันและแก้ไขผลกระทบสิ่งแวดล้อม | รายละเอียดการปฏิบัติตามมาตรการฯ | ปัญหา/อุปสรรค<br>และการแก้ไข | เอกสารอ้างอิง<br>รูปภาพหรือเอกสาร |
|---|---|---|---|---|
| | - เครื่องตรวจจับความร้อน (Heat Detector) ติดตั้งอยู่บริเวณ ห้องพัสดุฝอยรวม ห้องเก็บของ และห้องเครื่องไฟฟ้า มีจำนวน ทั้งสิ้น 3 จุด | - โครงการจัดให้มีเครื่องตรวจจับความร้อน (Heat Detector) ไว้บริเวณพื้นที่ต่างๆ ในโครงการ | - | - ดังภาพที่ 15 |

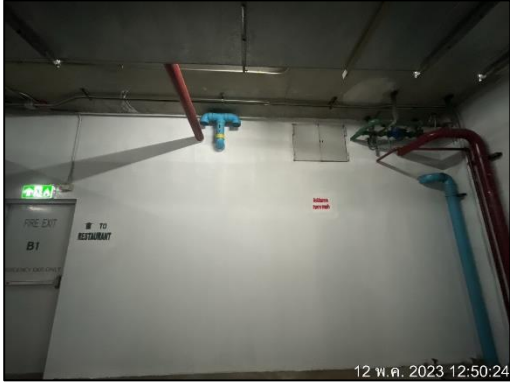
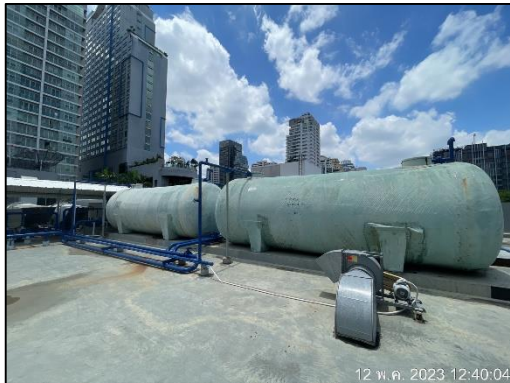
| <p>ภาพที่ 17 บ่อน้ำ</p> | <p>ภาพที่ 18 ถังเก็บน้ำขึ้นดาดฟ้าและชั้นใต้ดิน</p> |

ภาพที่ 18 (ต่อ) ถังเก็บน้ำชั้นดาดฟ้าและชั้นใต้ดิน

| องค์ประกอบทางสิ่งแวดล้อม<br>และคุณค่าต่าง ๆ | มาตรการป้องกันและแก้ไขผลกระทบสิ่งแวดล้อม | รายละเอียดการปฏิบัติตามมาตรการฯ | ปัญหา/อุปสรรค<br>และการแก้ไข | เอกสารอ้างอิง<br>รูปภาพหรือเอกสาร |
|---|---|---|---|---|
| <b>3. คุณค่าการใช้ประโยชน์ของมนุษย์</b><br><b>3.1 การใช้น้ำ</b> | 1. จัดให้มีถังเก็บน้ำใต้ดิน จำนวน 2 ถัง ความจุรวม 93.6 ลบ.ม. สำหรับน้ำเพื่อการอุปโภค-บริโภค 35 ลบ.ม. และถังเก็บน้ำชั้นหลังคา จำนวน 4 ถัง ความจุรวม 80 ลบ.ม. สำหรับน้ำเพื่อการอุปโภคบริโภคทั้งหมด | - โครงการจัดให้มีน้ำใช้สำรองเพื่อการอุปโภค-บริโภค โดยเก็บไว้ในถังเก็บน้ำใต้ดินของโครงการ จำนวน 2 ถัง และถังเก็บน้ำชั้นหลังคา จำนวน 2 ถัง และจัดให้มีการล้างทำความสะอาดถังเก็บน้ำแต่ละถัง เพื่อล้างตะกอน สนิม และคราบสกปรกที่เกาะตามผนังหรือซอกมุมของถังสำรองน้ำ | - | - ดังภาพที่ 18 |

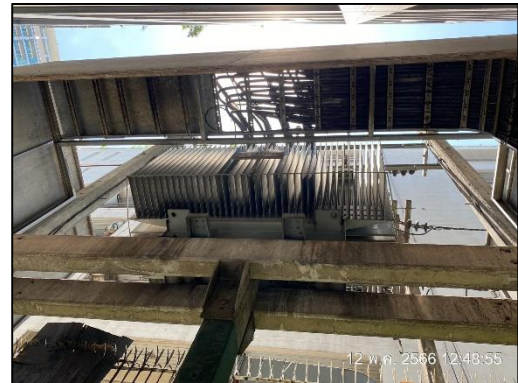
ภาพที่ 19 หม้อแปลงไฟฟ้า

| องค์ประกอบทางสิ่งแวดล้อม<br>และคุณค่าต่างๆ | มาตรการป้องกันและแก้ไขผลกระทบสิ่งแวดล้อม | รายละเอียดการปฏิบัติตามมาตรการฯ | ปัญหา/อุปสรรค<br>และการแก้ไข | เอกสารอ้างอิง<br>รูปภาพหรือเอกสาร |
|---|---|---|---|---|
| 3.5 การใช้ไฟฟ้า | 1. ติดตั้งหม้อแปลงไฟฟ้า ชนิดน้ำมัน ขนาด 1,600 KVA จำนวน 1 ชุด โดยโครงการมีความต้องการใช้ไฟฟ้าประมาณ 1,542 KVA | - โครงการได้ติดตั้งหม้อแปลงไฟฟ้าขนาด 1,600 KVA จำนวน 1 ชุด และจัดให้มีเครื่องกำเนิดไฟฟ้าฉุกเฉิน ขนาด 300 KVA จำนวน 1 ชุด สำรองไฟได้นานไม่ต่ำกว่า 8 ชม. | - | - ดังภาพที่ 19 |
| | 2. จัดให้มีเครื่องกำเนิดไฟฟ้าฉุกเฉิน ขนาด 300 KVA จำนวน 1 ชุด สำรองไฟได้นานไม่ต่ำกว่า 8 ชม. | | | |

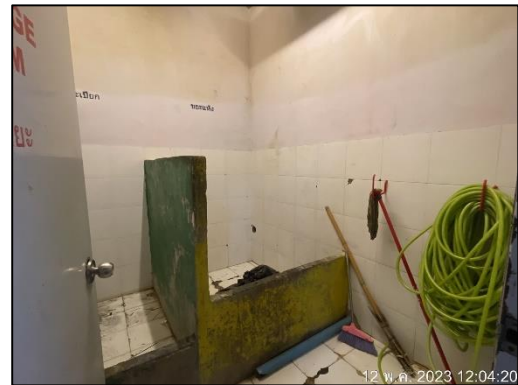
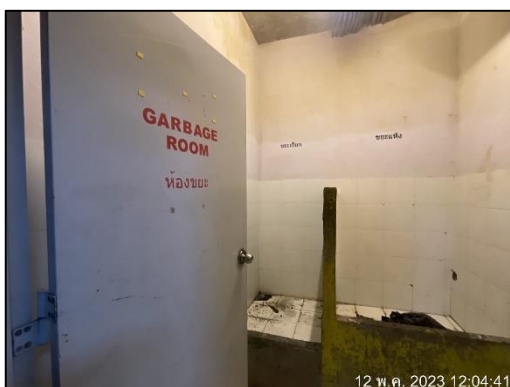
ภาพที่ 21 ห้องพักขยะมูลฝอย

ภาพที่ 21 (ต่อ) ห้องพักขยะมูลฝอย

| องค์ประกอบทางสิ่งแวดล้อม<br>และคุณค่าต่างๆ | มาตรการป้องกันและแก้ไขผลกระทบสิ่งแวดล้อม | รายละเอียดการปฏิบัติตามมาตรการฯ | ปัญหา/อุปสรรค<br>และการแก้ไข | เอกสารอ้างอิง<br>รูปภาพหรือเอกสาร |
|---|---|---|---|---|
| 3.4 การจัดการมูลฝอย (ต่อ) | 5. จะจัดให้มีห้องพักมูลฝอยรวมอยู่ที่ชั้นใต้ดิน 1 โดยแบ่งออกเป็น ห้องพักมูลฝอยแห้งความจุประมาณ 11.4 ลบ.ม. และห้องพักมูลฝอยเปียกความจุประมาณ 4.8 ลบ.ม. โดยภายในห้องพักมูลฝอยแห้ง จะตั้งถังมูลฝอย ขนาด 240 ล. จำนวน 2 ถัง เพื่อรองรับมูลฝอยอันตรายแยกอย่างเป็นสัดส่วน สำหรับภายในห้องพักมูลฝอยเปียกจะตั้งถังมูลฝอยขนาด 240 ล. จำนวน 7 ถัง รองรับมูลฝอยอีกชั้นหนึ่ง เพื่อป้องกันมูลฝอยกระจัดกระจายกรณีถังมูลฝอยฉีกขาด | - โครงการจัดให้มีห้องพักมูลฝอยรวมของโครงการ ตั้งอยู่ที่ชั้นใต้ดิน 1 ใกล้กับทางวิ่งภายในอาคาร ซึ่งมีประตูปิดมิดชิดเพื่อป้องกันกลิ่นรบกวนผู้มาใช้บริการและชุมชนบริเวณใกล้เคียง โดยจะเปิด-ปิดประตูเฉพาะช่วงที่มีการเก็บขนมูลฝอยเท่านั้น | - | - ดังภาพที่ 21 |
| | 7. ห้องพักมูลฝอยจะมีประตูปิดมิดชิด เพื่อป้องกันกลิ่นรบกวนผู้มาใช้บริการและชุมชนบริเวณใกล้เคียง โดยจะเปิดประตูเฉพาะช่วงที่มีการเก็บขนมูลฝอยเท่านั้น | - โครงการจัดให้มีห้องพักมูลฝอยรวมของโครงการตั้งอยู่ที่ชั้นใต้ดิน 1 ใกล้กับทางวิ่งภายในอาคาร ซึ่งมีประตูปิดมิดชิดเพื่อป้องกันกลิ่นรบกวนผู้มาใช้บริการและชุมชนบริเวณใกล้เคียง โดยจะเปิด-ปิดประตูเฉพาะช่วงที่มีการเก็บขนมูลฝอยเท่านั้น | - | - ดังภาพที่ 21 |

| องค์ประกอบทางสิ่งแวดล้อม<br>และคุณค่าต่างๆ | มาตรการป้องกันและแก้ไขผลกระทบสิ่งแวดล้อม | รายละเอียดการปฏิบัติตามมาตรการฯ | ปัญหา/อุปสรรค<br>และการแก้ไข | เอกสารอ้างอิง<br>รูปภาพหรือเอกสาร |
|---|---|---|---|---|
| 3.4 การจัดการมูลฝอย (ต่อ) | 8. บริเวณพื้นที่ห้องพักมูลฝอยรวมของโครงการ จะจัดให้มีท่อรวบรวมน้ำจากการล้างห้องพักมูลฝอย เข้าสู่ระบบบำบัดน้ำเสียรวมของโครงการ | - โครงการจัดให้มีท่อรวบรวมน้ำจากการล้างห้องพักมูลฝอยเข้าสู่ระบบบำบัดน้ำเสียรวมของโครงการ | - | - ดังภาพที่ 21 |
