## บทที่ 2

### ผลการปฏิบัติตามมาตรการป้องกันและแก้ไขผลกระทบสิ่งแวดล้อม

สรุปผลการปฏิบัติตามมาตรการการป้องกันและแก้ไขผลกระทบสิ่งแวดล้อม โครงการโรงไฟฟ้าชีวมวล (50 MW) จังหวัดอุดรธานี ของบริษัท ไทยอุดรธานี เพาเวอร์ จำกัด ฉบับเดือนมกราคม-มิถุนายน พ.ศ.2566 รายละเอียดแสดงดังตารางที่ 2.2-1

ตารางที่ 2.2-1 สรุปผลการปฏิบัติตามมาตรการป้องกันและแก้ไขผลกระทบสิ่งแวดล้อม โครงการโรงไฟฟ้าชีวมวล (50 MW) จังหวัดอุดรธานี ระยะดำเนินการ  
ประจำเดือนมกราคม-มิถุนายน พ.ศ.2566

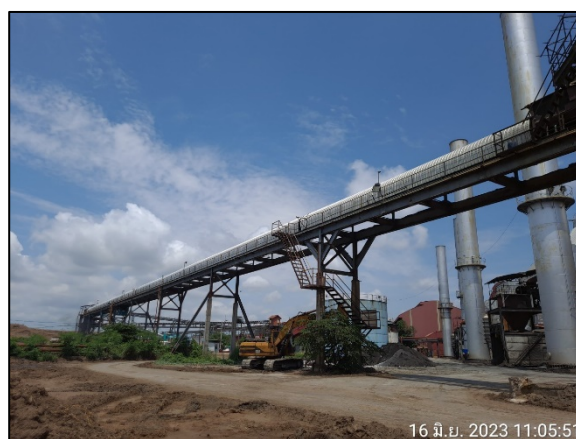
ภาพที่ 2.2-4 การขนส่งกากอ้อยโดยใช้สายพานลำเลียง  
ระบบปิด

| มาตรการป้องกัน และแก้ไขผลกระทบสิ่งแวดล้อม | รายละเอียดการปฏิบัติตามมาตรการ | ปัญหาและ<br>แนวทางแก้ไข | อ้างอิง |
|---|---|---|---|
| <b>2.2 การควบคุมการฟุ้งกระจายของฝุ่นจากการลำเลียงกากอ้อย</b><br><br>- จัดให้มีระบบสายพานลำเลียงกากอ้อยแบบปิดเข้าสู่หม้อไอน้ำ<br>และสายพานลำเลียงไปยังลานกองกากอ้อยตลอดแนว | - โครงการได้จัดให้มีระบบสายพานลำเลียงกากอ้อยแบบปิดเข้าสู่หม้อไอน้ำ<br>และสายพานลำเลียงไปยังลานกองกากอ้อยตลอดแนว | - | - ภาพที่ 2.2-4 การขนส่งกากอ้อยโดยใช้<br>สายพานลำเลียงระบบปิด |

| มาตรการป้องกัน และแก้ไขผลกระทบสิ่งแวดล้อม | รายละเอียดการปฏิบัติตามมาตรการ | ปัญหาและ<br>แนวทางแก้ไข | อ้างอิง |
|---|---|---|---|
| - ใช้ระบบสายพานลำเลียงแบบเคลื่อนที่ได้ที่มีหลังคาปิดมิดชิด<br>ช่วยในการขนส่งกากอ้อย | - โครงการมีการใช้ระบบสายพานลำเลียงกากอ้อยแบบระบบปิด โดยทำ<br>โครงสร้างคลุมตลอดแนวสะพานเพื่อป้องกันการฟุ้งกระจายของฝุ่นละออง | - | - ภาพที่ 2.2-4 ระบบสายพานลำเลียง<br>กากอ้อยเข้าสู่หม้อไอน้ำแบบปิด |

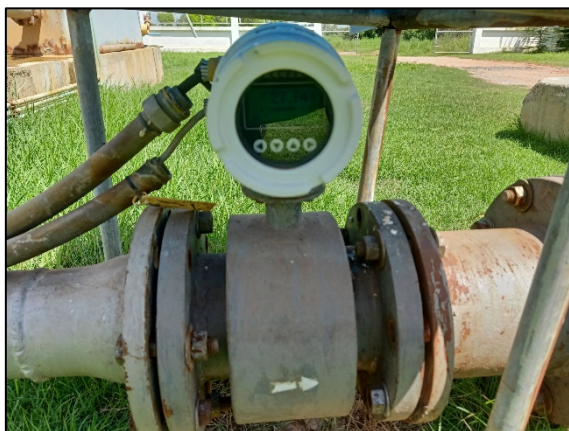
ภาพที่ 2.2-5 มาตรวัดอัตราการไหล (Flow Meter)

| มาตรการป้องกัน และแก้ไขผลกระทบสิ่งแวดล้อม | รายละเอียดการปฏิบัติตามมาตรการ | ปัญหาและ<br>แนวทางแก้ไข | อ้างอิง |
|---|---|---|---|
| - ทำการติดตั้งอุปกรณ์มาตรวัดอัตราการไหล (Flow Meter) และ<br>ชุดคอมพิวเตอร์ควบคุมการไหล (Flow Meter) ของไอน้ำ<br>(General Specifications of Multivariable Transmitter) เพื่อใช้<br>ควบคุมปริมาณการส่งจ่ายไอน้ำเพื่อผลิตไฟฟ้าไม่ให้เกินกว่าที่ได้รับ<br>อนุญาตจากหน่วยงานที่เกี่ยวข้อง พร้อมแนบหลักฐานการเดิน<br>เครื่องจักร ประกอบการนำเสนอในรายงานผลการปฏิบัติตาม<br>มาตรการฯ ของโครงการเป็นประจำทุก 6 เดือน | - โครงการได้มีการติดตั้งมาตรวัดอัตราการไหล (Flow Meter) และชุด<br>คอมพิวเตอร์ควบคุมการไหลของไอน้ำ (General Specifications of<br>Multivariable Transmitter) เพื่อควบคุมปริมาณการส่งจ่ายไอน้ำเพื่อ<br>ผลิตไฟฟ้าไม่ให้เกินกว่าที่ได้รับอนุญาต พร้อมกับบันทึกการทำงานของ<br>อุปกรณ์ดังกล่าว เสนอไว้ในรายงานฉบับนี้ | - | - เอกสารแนบที่ 8 เอกสารบันทึกอัตรา<br>การไหลของไอน้ำ<br>- ภาพที่ 2.2-5 มาตรวัดอัตราการไหล<br>(Flow Meter) |

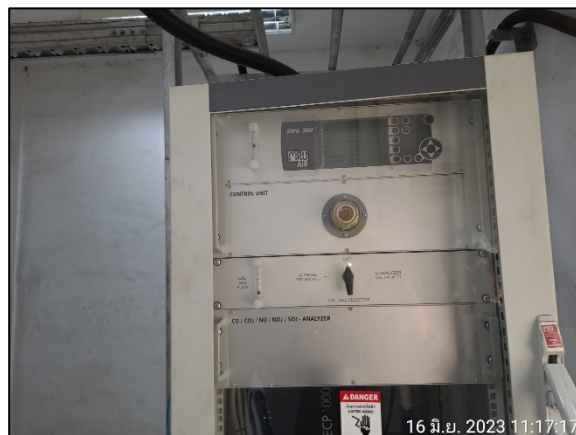
ภาพที่ 2.2-6 ระบบการติดตามตรวจสอบการระบาย  
มลสารต่อเนื่อง (CEMs)

| มาตรการป้องกัน และแก้ไขผลกระทบสิ่งแวดล้อม | รายละเอียดการปฏิบัติตามมาตรการ | ปัญหาและ<br>แนวทางแก้ไข | อ้างอิง |
|---|---|---|---|
| - ติดตั้งระบบติดตามตรวจสอบการระบายมลสารต่อเนื่อง (Continuous Emission Monitoring System :CEMs) ที่ปล่องหม้อไอน้ำ เพื่อทำการตรวจวัด TSP, NO <sub>x</sub> , SO <sub>2</sub> , O <sub>2</sub> และอัตราการไหลของก๊าซ | - โครงการได้ติดตั้งระบบติดตามตรวจสอบการระบายมลสารต่อเนื่อง (Continuous Emission Monitoring System :CEMs) ที่ปล่องหม้อไอน้ำ เพื่อทำการตรวจวัด TSP, NO <sub>x</sub> , SO <sub>2</sub> , O <sub>2</sub> และอัตราการไหลของก๊าซเรียบร้อยแล้ว | - | - ภาพที่ 2.2-6 ระบบการติดตามตรวจสอบการระบายมลสารต่อเนื่อง (CEMs) |

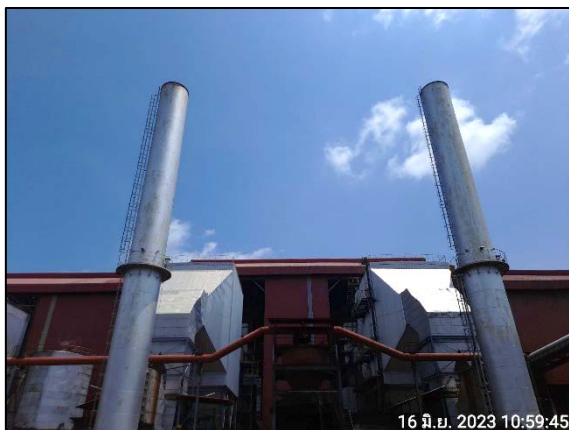
ภาพที่ 2.2-7 ปล่องระบายอากาศ (Stack)  
ของโครงการ

| มาตรการป้องกัน และแก้ไขผลกระทบสิ่งแวดล้อม | รายละเอียดการปฏิบัติตามมาตรการ | ปัญหาและ<br>แนวทางแก้ไข | อ้างอิง |
|---|---|---|---|
| <p>- ตรวจสอบประสิทธิภาพและการทำงานของระบบ CEMS ของโครงการ เป็นประจำอย่างน้อยทุก 6 เดือน ดังนี้</p> <ul style="list-style-type: none"> <li>ตรวจสอบระบบการทำงานทั่วไปของระบบ ได้แก่ จอแสดงผล ระบบการทำงานของปั๊มต่างๆ ระบบการอ่านค่าของอุปกรณ์</li> <li>จัดทำ Test Protocol สำหรับการตรวจสอบความถูกต้องของระบบ CEMS</li> <li>ทดสอบ Relative Accuracy Test Audit (RATA) และ Calibration Drift: เพื่อเป็นการตรวจวัดระบบ CEMS หลังการติดตั้ง</li> <li>จัดทำ Quality Assurance Plan สำหรับระบบ CEMS และ Quality Audit (RATA, RAA/CEA) ตาม Appendix F, 40 CFR 60</li> </ul> | <p>- โครงการได้มีการตรวจสอบการทำงานของระบบ CEMS บริเวณปล่อง โดยตรวจสอบการทำงานทั่วไปของระบบ เช่น การทำงานของจอ การอ่านค่า การตรวจสอบความถูกต้องของระบบ CEMS การทดสอบ Relative Accuracy Test Audit (RATA) และ Quality Assurance Plan สำหรับระบบ CEMS และ Quality Audit (RATA, RAA/CEA) เป็นต้น โดยดำเนินการตรวจสอบครั้งล่าสุดระหว่างวันที่ 23-27 มกราคม พ.ศ. 2566</p> | - | <p>- เอกสารแนบที่ 10 ผลการตรวจสอบการทำงานของระบบ CEMS</p> <p>- ภาพที่ 2.2-6 ระบบการติดตามตรวจสอบการระบายมลสารต่อเนื่อง (CEMs)</p> <p>- ภาพที่ 2.2-7 ปล่องระบายอากาศ (Stack) ของโครงการ</p> |

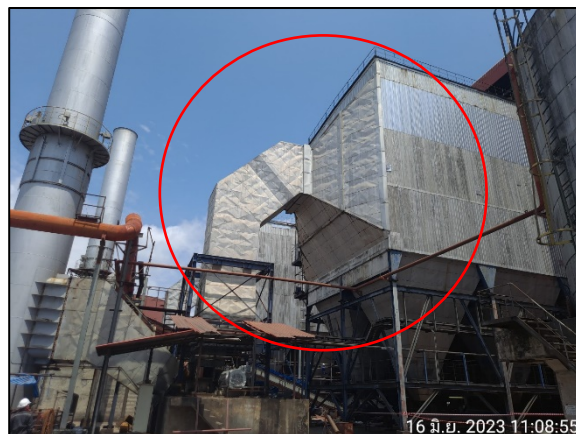
ภาพที่ 2.2-8 อุปกรณ์ควบคุมฝุ่น ESP

| มาตรการป้องกัน และแก้ไขผลกระทบสิ่งแวดล้อม | รายละเอียดการปฏิบัติตามมาตรการ | ปัญหาและ<br>แนวทางแก้ไข | อ้างอิง |
|---|---|---|---|
| <p>- บำรุงรักษาระบบบำบัดมลพิษทางอากาศ โดยต้องตรวจสอบอุปกรณ์ต่างๆ เป็นประจำ ถ้าพบว่าบกพร่องต้องได้ทำการแก้ไข พร้อมทั้งหาสาเหตุและตรวจสอบสภาพการทำงานให้ใช้งานถูกต้อง</p> | <p>- โครงการได้จัดให้มีเจ้าหน้าที่ดูแลระบบบำบัดมลพิษทางอากาศ ESP โดยมีการตรวจสอบอุปกรณ์ต่างๆ เป็นประจำ หากพบความผิดปกติจะดำเนินการแก้ไข โดยหาสาเหตุและตรวจสอบสภาพการทำงานทันที พร้อมทั้งจัดให้มีแผนซ่อมบำรุงเครื่องจักรและดำเนินการตามแผนเป็นประจำทุกปี</p> | - | <p>- เอกสารแนบที่ 11 แผนการซ่อมบำรุงเครื่องจักรประจำปี พ.ศ.2566</p> <p>- ภาพที่ 2.2-8 อุปกรณ์ควบคุมฝุ่น ESP</p> |

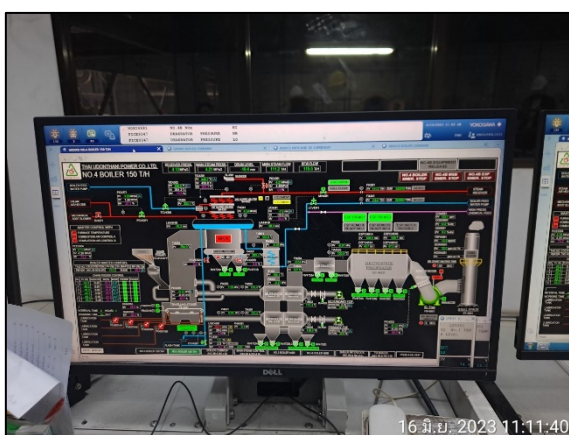
ภาพที่ 2.2-9 ไฟสัญญาณเตือนกรณีที่มีค่าปริมาณของ  
สารเจือปนในอากาศที่ระบายออกจากปล่องระบาย  
มีค่าสูงเกินร้อยละ 80

| มาตรการป้องกัน และแก้ไขผลกระทบสิ่งแวดล้อม | รายละเอียดการปฏิบัติตามมาตรการ | ปัญหาและ<br>แนวทางแก้ไข | อ้างอิง |
|---|---|---|---|
| <p>- ติดตั้งไฟสัญญาณเตือนและ/หรือเสียงเตือนความผิดปกติจากเครื่องมือตรวจวัดคุณภาพอากาศจากปล่องอย่างต่อเนื่อง (CEMs : Continuous Emission Monitoring System) ดังนี้</p> <ul style="list-style-type: none"> <li>● ระดับที่ 1 (Alarm) กำหนดระดับการแจ้งเตือนไว้ที่ร้อยละ 80 ของค่าควบคุมเมื่อมีสัญญาณเตือนให้แจ้งผู้เกี่ยวข้องให้แก้ไขและ/หรือพิจารณาลดโหลดการผลิต</li> <li>● ระดับที่ 2 (High Alarm) กำหนดระดับการแจ้งเตือนไว้ที่ร้อยละ 90 ของค่าควบคุม เมื่อมีสัญญาณเตือนให้แจ้งผู้เกี่ยวข้องเร่งดำเนินการตรวจสอบหาสาเหตุและแก้ไขโดยเร็ว หากไม่สามารถหาสาเหตุหรือทำการแก้ไขได้ ให้ทำการหยุดยั้งการผลิตในหม้อไอน้ำชุดที่พบปัญหา</li> </ul> | <p>- โครงการได้มีการกำหนดระดับการแจ้งเตือนความผิดปกติจากเครื่องมือตรวจวัดคุณภาพอากาศจากปล่องอย่างต่อเนื่อง (CEMs : Continuous Emission Monitoring System) โดยกำหนดไว้ที่ร้อยละ 80 ของค่าควบคุม เมื่อมีสัญญาณเตือนให้แจ้งผู้เกี่ยวข้องเร่งดำเนินการตรวจสอบหาสาเหตุและแก้ไขโดยเร็ว หากไม่สามารถหาสาเหตุหรือทำการแก้ไขได้ ให้ทำการหยุดยั้งการผลิตในหม้อไอน้ำชุดที่พบปัญหา</p> | - | - ภาพที่ 2.2-9 ไฟสัญญาณเตือนกรณีค่าปริมาณของสารเจือปนในอากาศที่ระบายออกจากปล่องระบายมีค่าสูงเกินร้อยละ 80 |

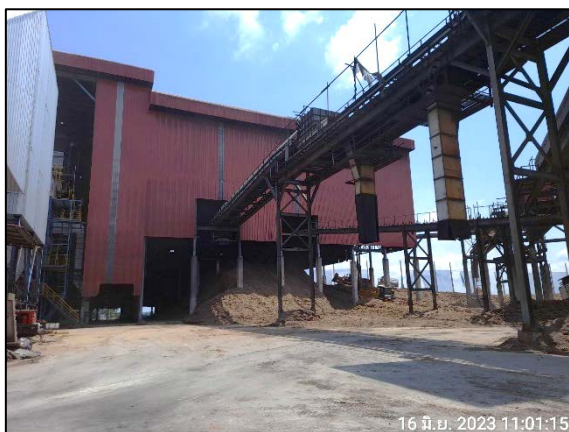
ภาพที่ 2.2-11 ท่อ (Chute) ต่อจากปลายสายพาน  
ลำเลียงลงมายังกองกากอ้อย

| มาตรการป้องกัน และแก้ไขผลกระทบสิ่งแวดล้อม | รายละเอียดการปฏิบัติตามมาตรการ | ปัญหาและ<br>แนวทางแก้ไข | อ้างอิง |
|---|---|---|---|
| - จัดให้มีท่อ (Chute) ต่อจากปลายสายพานลำเลียงลงมายังกอง<br>กากอ้อยในพื้นที่ลานกองกากอ้อย | - โครงการได้ติดตั้งท่อ (Chute) ต่อจากปลายสายพานลำเลียงลงมายังกอง<br>กากอ้อยในพื้นที่ลานกองกากอ้อย เพื่อป้องกันการฟุ้งกระจายของกากอ้อย | - | - ภาพที่ 2.2-11 ท่อ (Chute) ต่อจาก<br>ปลายสายพานลำเลียงลงมายังกองกาก<br>อ้อย |

| มาตรการป้องกัน และแก้ไขผลกระทบสิ่งแวดล้อม | รายละเอียดการปฏิบัติตามมาตรการ | ปัญหาและ<br>แนวทางแก้ไข | อ้างอิง |
|---|---|---|---|
| - ปลอ่ยกากอ้อยจากสายพานลำเลียงลงสู่กองกากอ้อยในระดับที่ต่ำ<br>ใกล้เคียงกับกองกากอ้อยเดิมมากที่สุด | - โครงการได้ติดตั้งท่อ (Chute) ปลอ่ยกากอ้อยจากสายพานลำเลียงลงสู่<br>กองกากอ้อยในระดับที่ต่ำใกล้เคียงกับกองกากอ้อยเดิมมากที่สุด | - | - ภาพที่ 2.2-11 ท่อ (Chute) ต่อจาก<br>ปลายสายพานลำเลียงลงมายังกองกาก<br>อ้อย |

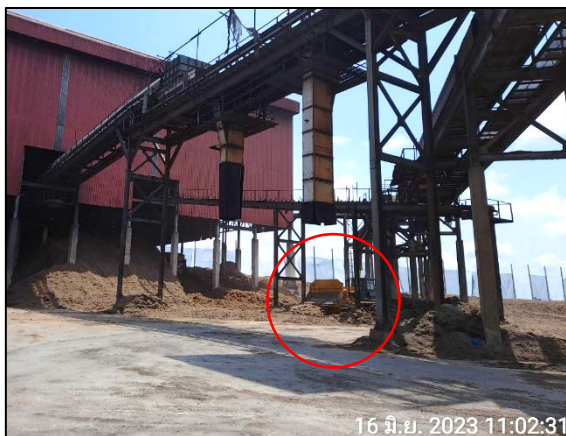
ภาพที่ 2.2-13 รถตัดเกลี่ยกองกากอ้อย

| มาตรการป้องกัน และแก้ไขผลกระทบสิ่งแวดล้อม | รายละเอียดการปฏิบัติตามมาตรการ | ปัญหาและ<br>แนวทางแก้ไข | อ้างอิง |
|---|---|---|---|
| - ใช้รถตัดเกลี่ยกองกากอ้อยให้เป็นไปตามรูปแบบที่กำหนด โดย<br>กองกากอ้อยต้องมีความสูงไม่เกิน 12 เมตร | - โครงการได้จัดให้มีพนักงานใช้รถตัดเกลี่ยกองกากอ้อย เพื่อไม่ให้เกินออก<br>จากพื้นที่เก็บกากอ้อย และควบคุมกองกากอ้อยให้มีความสูงไม่เกิน 12<br>เมตร | - | - ภาพที่ 2.2-12 พื้นที่ลานกองกากอ้อย<br>ของโครงการ<br>- ภาพที่ 2.2-13 รถตัดเกลี่ยกองกาก<br>อ้อย |
| <b>2.3 การควบคุมการฟุ้งกระจายจากลานกองกากอ้อย</b><br>- กองกากอ้อยต้องมีความสูงไม่เกิน 12 เมตร และมีความลาดชัน<br>ด้านข้างไม่เกิน 60 องศา และต้องมีการบดอัดกากอ้อยให้มีค่า<br>ความหนาแน่นประมาณ 0.45 ตัน/ลูกบาศก์เมตร เพื่อป้องกันการ<br>ฟุ้งกระจายของฝุ่นจากกากอ้อย | - โครงการมีพนักงานใช้รถตัดเกลี่ยกองกากอ้อย เพื่อไม่ให้ล้าออกจากพื้นที่<br>เก็บกากอ้อย และให้เป็นไปตามข้อกำหนดกองกากอ้อยที่ระบุในรายงาน<br>การวิเคราะห์ผลกระทบสิ่งแวดล้อมอย่างเคร่งครัด | - | - ภาพที่ 2.2-12 พื้นที่ลานกองกากอ้อย<br>ของโครงการ<br>- ภาพที่ 2.2-13 รถตัดเกลี่ยกองกาก<br>อ้อย |

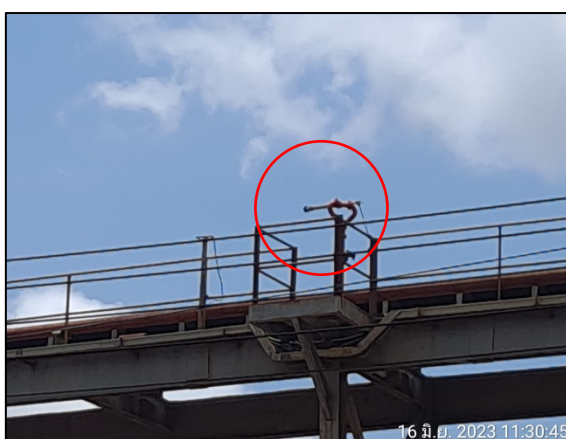
ภาพที่ 2.2-15 จุดฉีดพรมน้ำบริเวณ  
ลานกองกากอ้อย

| มาตรการป้องกัน และแก้ไขผลกระทบสิ่งแวดล้อม | รายละเอียดการปฏิบัติตามมาตรการ | ปัญหาและ<br>แนวทางแก้ไข | อ้างอิง |
|---|---|---|---|
| - ดำเนินการปลูกต้นไม้ 3 แถวสลับฟันปลา ล้อมรอบพื้นที่ลานกอง<br>กากอ้อย โดยพิจารณาปลูกไม้โตเร็วประเภทสนประดิพัทธ์ หรือ<br>อโศกอินเดีย ฯลฯ ซึ่งเริ่มดำเนินการปลูกตั้งแต่ในช่วงก่อสร้าง และ<br>ใช้ไม้ขนาดกลางหรือไม้ขนาดใหญ่ในการปลูก เพื่อให้สามารถ<br>ดำเนินการป้องกันฝุ่นได้ในระยะอันรวดเร็ว | - โครงการได้ปลูกต้นไม้ชนิดเดียว 3 แถว สลับฟันปลา โดยรอบพื้นที่ลาน<br>กองกากอ้อย พร้อมทั้งจัดให้มีการรดพ่นละอองน้ำให้ครอบคลุมกองกาก<br>อ้อยเป็นประจำทุกวัน อย่างน้อยวันละ 2 ครั้ง เช้า-เย็น เพื่อลดปริมาณฝุ่น<br>ละอองที่เกิดขึ้น | - | - ภาพที่ 2.2-14 การปลูกต้นไม้ตามแนว<br>ชานอ้น 3 แถว สลับฟันปลา รอบพื้นที่<br>ลานกองกากอ้อย<br>- ภาพที่ 2.2-15 จุดฉีดพรมน้ำบริเวณ<br>ลานกองกากอ้อย |

| มาตรการป้องกัน และแก้ไขผลกระทบสิ่งแวดล้อม | รายละเอียดการปฏิบัติตามมาตรการ | ปัญหาและ<br>แนวทางแก้ไข | อ้างอิง |
|---|---|---|---|
| - ทำการพ่นละอองน้ำให้ครอบคลุมกองกากอ้อยในพื้นที่อย่างสม่ำเสมอเป็นประจำทุกวัน เพื่อลดฝุ่นละออง | - โครงการนำน้ำทั้งจากน้ำเสียที่บำบัดแล้วภายในโครงการมาใช้ในการฉีดพ่นละอองน้ำให้ครอบคลุมกองกากอ้อยเป็นประจำทุกวัน ไม่น้อยกว่าวันละ 2 ครั้ง เข้า-เย็น เพื่อลดปริมาณฝุ่นละอองที่เกิดขึ้น | - | - ภาพที่ 2.2-15 จุดฉีดพรมน้ำบริเวณลานกองกากอ้อย |

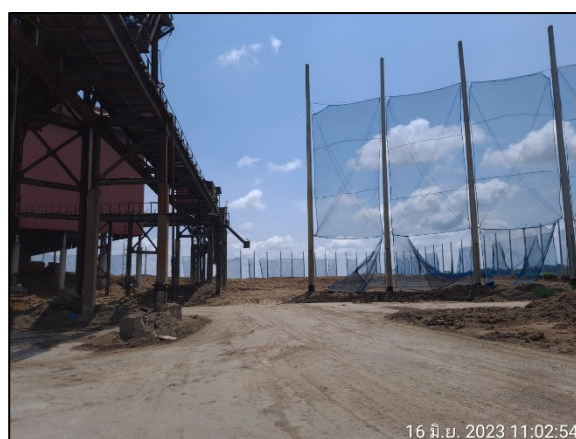
ภาพที่ 2.2-16 ตาข่าย HDPE บริเวณลานกองกากอ้อย

| มาตรการป้องกัน และแก้ไขผลกระทบสิ่งแวดล้อม | รายละเอียดการปฏิบัติตามมาตรการ | ปัญหาและ<br>แนวทางแก้ไข | อ้างอิง |
|---|---|---|---|
| - สร้างโครงเหล็ก ติดดาข่ายประเภทเอททีลีนความหนาแน่นสูง (High Density Polyethylene : HDPE) มีขนาดตาไม่เกิน 4x4 มิลลิเมตร สูง 16 เมตร ล้อมรอบพื้นที่ลานกองกากอ้อย ซึ่งสามารถลดความเร็วลมได้ประมาณ 20-90% เพื่อป้องกันการฟุ้งกระจายของฝุ่นจากกากอ้อย | - โครงการได้ติดตั้งโครงเหล็กและดาข่ายประเภทเอททีลีนที่มีความหนาแน่นสูง (High Density Polyethylene : HDPE) ล้อมรอบพื้นที่ลานกองกากอ้อยเรียบร้อยแล้ว โดยมีความสูงไม่น้อยกว่า 16 เมตร นอกจากนี้โครงการยังพิจารณาใช้เสาปูนแทนโครงสร้างที่เป็นเสาเหล็ก เนื่องจากพิจารณาแล้วเห็นว่าข้อดีของเสาปูนมีความแข็งแรงทนทาน และไม่ก่อให้เกิดสนิม | - | - ภาพที่ 2.2-16 ดาข่าย HDPE บริเวณลานกองกากอ้อย |

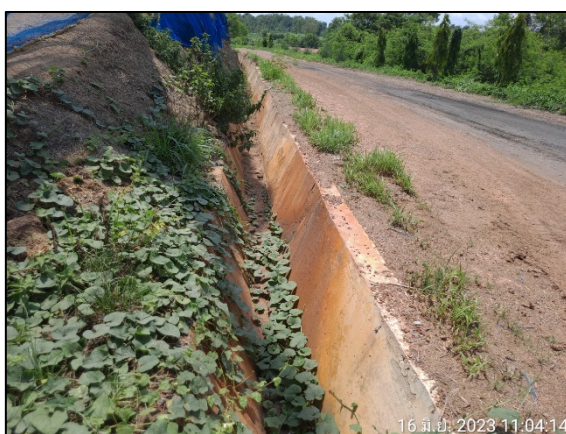
ภาพที่ 2.2-17 รางระบายน้ำโดยรอบพื้นที่  
ลานกองกากอ้อย

| มาตรการป้องกัน และแก้ไขผลกระทบสิ่งแวดล้อม | รายละเอียดการปฏิบัติตามมาตรการ | ปัญหาและ<br>แนวทางแก้ไข | อ้างอิง |
|---|---|---|---|
| <b>2.4 การป้องกันและลดการเจริญเติบโตของเชื้อราในกองกากอ้อย</b><br>- ออกแบบลานกองกากอ้อยให้มีความลาดเทและสามารถระบายน้ำลงสู่รางระบายน้ำโดยรอบได้ทุกทิศทาง เพื่อป้องกันการเกิดความชื้นในกากอ้อย<br>- กำหนดรูปแบบการกองกากอ้อยให้สามารถระบายน้ำได้ดีในทุกทิศทาง | - โครงการจัดให้มีรางระบายน้ำโดยรอบพื้นที่ลานกองกากอ้อย และกำหนดให้กองกากอ้อยมีความลาดเท สามารถระบายน้ำลงสู่รางระบายน้ำโดยรอบได้ทุกทิศทาง เพื่อป้องกันการเกิดความชื้นในกากอ้อย | - | - ภาพที่ 2.2-17 รางระบายน้ำโดยรอบพื้นที่ลานกองกากอ้อย |

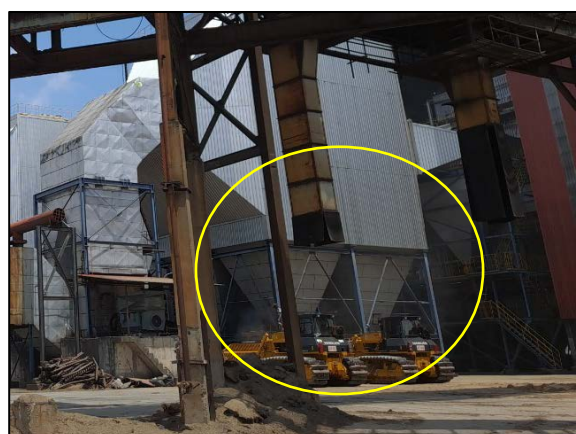
ภาพที่ 2.2-18 ไซโลเก็บเถ้า

| มาตรการป้องกัน และแก้ไขผลกระทบสิ่งแวดล้อม | รายละเอียดการปฏิบัติตามมาตรการ | ปัญหาและ<br>แนวทางแก้ไข | อ้างอิง |
|---|---|---|---|
| <b>2.5 การป้องกันการฟุ้งกระจายจากการขนส่งถ่าน</b><br>- จัดให้มีไซโลเก็บถ่าน ขนาด 30 ลูกบาศก์เมตร จำนวน 2 ชุด สำหรับรองรับถ่านที่ออกจากหม้อไอน้ำของโครงการ | - โครงการจัดให้มีไซโลสำหรับเก็บถ่านของโครงการ ขนาด 30 ลูกบาศก์ เมตร จำนวน 2 ชุด สำหรับรองรับถ่านที่ออกจากหม้อไอน้ำ | | -ภาพที่ 2.2-18 ไซโลเก็บถ่าน |

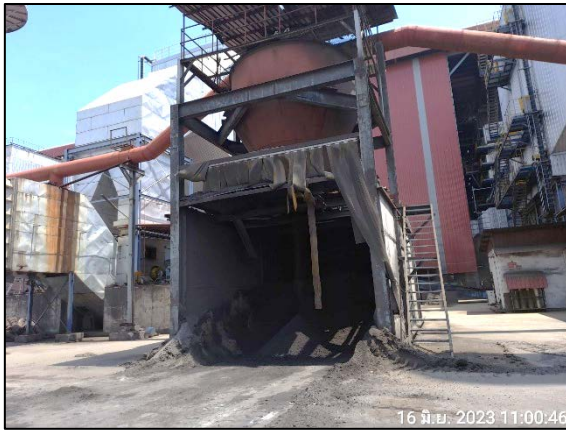
ภาพที่ 2.2-19 การติดตั้งท่อ (Chute) บริเวณปลายท่อ  
ปล่อยเถ้า

| มาตรการป้องกัน และแก้ไขผลกระทบสิ่งแวดล้อม | รายละเอียดการปฏิบัติตามมาตรการ | ปัญหาและ<br>แนวทางแก้ไข | อ้างอิง |
|---|---|---|---|
| - จัดให้มีท่อ (Chute) หรือวัสดุปิดคลุมต่อจากปลายท่อที่นำถ่าน ออกจากไซโลถ่านลงสู่ท้ายรถบรรทุกขนส่งถ่านเพื่อป้องกันการหกหรือ หล่นและฟุ้งกระจาย | - โครงการได้ติดตั้งท่อ (Chute) บริเวณปลายท่อที่นำถ่านออกจากหม้อไอน้ำ ลงสู่ท้ายรถบรรทุกขนส่งถ่าน เพื่อป้องกันการหกหรือหล่นและฟุ้งกระจาย | - | -ภาพที่ 2.2-19 การติดตั้งท่อ (Chute) บริเวณปลายท่อปล่อยถ่าน |

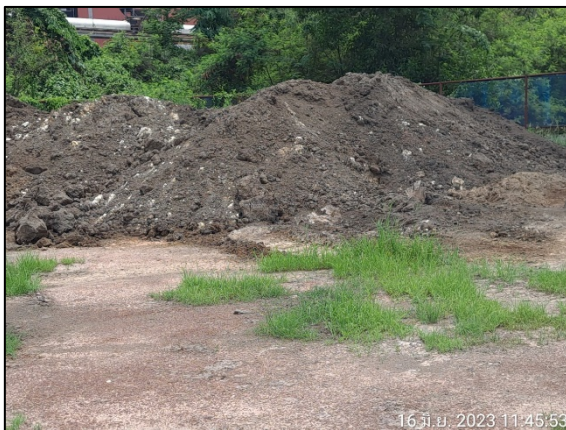
| มาตรการป้องกัน และแก้ไขผลกระทบสิ่งแวดล้อม | รายละเอียดการปฏิบัติตามมาตรการ | ปัญหาและ<br>แนวทางแก้ไข | อ้างอิง |
|---|---|---|---|
| <b>2.6 การควบคุมการฟุ้งกระจายของฝุ่นละอองจากลานกองเถ้า</b><br>- กำหนดความสูงของการกองเก็บเถ้าไม่เกิน 1 เมตร และมีความลาดชันข้างไม่เกิน 45 องศา โดยใช้รถตัดเกลี่ยกองเถ้าให้เป็นไปตามรูปแบบที่กำหนด และต้องมีการบดอัดเถ้าให้มีค่าความหนาแน่นประมาณ 0.3 ตัน/ลูกบาศก์เมตร เพื่อป้องกันการฟุ้งกระจายของฝุ่นละออง | - โครงการกำหนดให้มีพื้นที่ลานกองเถ้าที่รัดกุม แสดงขอบเขตพื้นที่ชัดเจน เพื่อป้องกันการฟุ้งกระจายของฝุ่นละอองที่อาจจะเกิดขึ้นจากเถ้า นอกจากนี้ยังกำหนดให้กองเถ้ามีความสูงไม่เกิน 1 เมตร และมีความลาดชันข้างไม่เกิน 45 องศา เรียบร้อยแล้ว หากมีแนวโน้มปริมาณเถ้ามากขึ้น โครงการจะใช้รถตัดเกลี่ยกองเถ้าให้เป็นไปตามรูปแบบที่กำหนด | - | - ภาพที่ 2.2-21 พื้นที่ลานกองเถ้าของโครงการ |

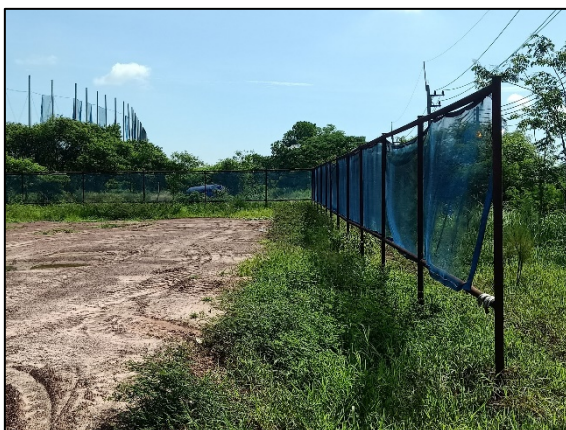
| มาตรการป้องกัน และแก้ไขผลกระทบสิ่งแวดล้อม | รายละเอียดการปฏิบัติตามมาตรการ | ปัญหาและ<br>แนวทางแก้ไข | อ้างอิง |
|---|---|---|---|
| - สร้างโครงเหล็กติดตาข่ายดักฝุ่น (HDPE) ขนาดตาไม่เกิน 4x4 มิลลิเมตร สูง 2 เมตร ล้อมรอบพื้นที่ลานกองเถ้าเพื่อป้องกันการฟุ้งกระจายของฝุ่นจากกองเถ้า | - โครงการติดตั้งโครงเหล็กและตาข่ายประเภทเอททิลีนล้อมรอบพื้นที่ลานกองเถ้า สูงไม่น้อยกว่า 2 เมตร เพื่อลดฝุ่นละอองที่เกิดขึ้นเรียบร้อยแล้ว | - | - ภาพที่ 2.2-23 การติดตั้งตาข่ายดักฝุ่น HDPE บริเวณลานกองเถ้า |

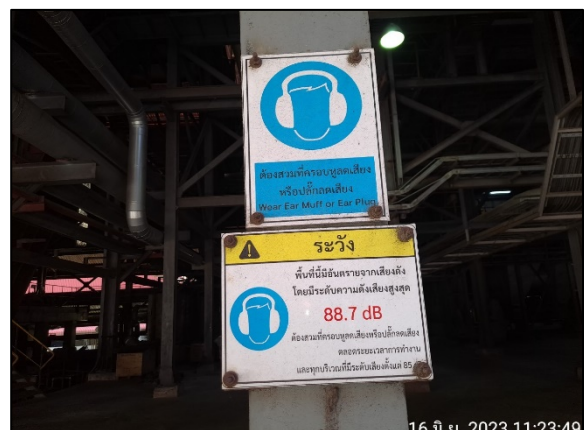
| มาตรการป้องกัน และแก้ไขผลกระทบสิ่งแวดล้อม | รายละเอียดการปฏิบัติตามมาตรการ | ปัญหาและ<br>แนวทางแก้ไข | อ้างอิง |
|---|---|---|---|
| - การติดตั้งเครื่องจักรในอาคาร กำหนดให้มีวัสดุดูดซับเสียงหรืออุปกรณ์ป้องกันเสียง เพื่อให้ระดับเสียงจากแหล่งกำเนิดที่ตรวจวัดในระยะห่าง 1 เมตร มีค่าไม่เกิน 85 เดซิเบล (เอ) | - โครงการมีการใช้เครื่องจักรที่ก่อให้เกิดเสียงดังต่ำจึงไม่ติดตั้งวัสดุดูดซับเสียง อย่างไรก็ตามโครงการกำหนดให้พนักงานใช้คู่มือความปลอดภัยส่วนบุคคล ในบริเวณที่มีเสียงดังอย่างเคร่งครัด พร้อมทั้งติดป้ายเตือนบริเวณที่อาจก่อให้เกิดเสียงดัง | - | - ภาพที่ 2.2-24 ป้ายเตือนบริเวณที่อาจก่อให้เกิดเสียงดัง |
