รายงานผลการปฏิบัติตามมาตรการป้องกันและแก้ไขผลกระทบสิ่งแวดล้อม
และมาตรการติดตามตรวจสอบผลกระทบสิ่งแวดล้อม
ฉบับที่ 1/2566 เดือนมกราคม - มิถุนายน 2566

โครงการระบบรถไฟฟ้าทางคู่เพื่อการขนส่งและการจัดการโลจิสติกส์
(ระยะที่ 1) แนวเส้นทางลพบุรี-ปากน้ำโพ
ของ การรถไฟแห่งประเทศไทย (รฟท.)

ชื่อโครงการ	โครงการระบบรถไฟฟ้าทางคู่เพื่อการขนส่งและการจัดการโลจิสติกส์ (ระยะที่ 1) แนวเส้นทางลพบุรี-ปากน้ำโพ (ชื่อที่ใช้ในการก่อสร้าง : โครงการก่อสร้างรถไฟฟ้าทางคู่ ช่วงลพบุรี-ปากน้ำโพ)
ที่ตั้งโครงการ	อำเภอเมือง อำเภอท่าม่วง และอำเภอบ้านหมี่ จังหวัดลพบุรี อำเภอตาคลี อำเภอพยุหะคีรี และอำเภอเมือง จังหวัดนครสวรรค์
เจ้าของโครงการ	การรถไฟแห่งประเทศไทย (รฟท.) ถนนรองเมือง เขตปทุมวัน กรุงเทพมหานคร 10330
ผู้จัดทำรายงาน	บริษัท เอส.พี.เอส. คอนซัลติ้ง เซอร์วิส จำกัด เลขที่ 7 ซอยพหลโยธิน 24 ถนนพหลโยธิน แขวงจอมพล เขตจตุจักร กรุงเทพมหานคร

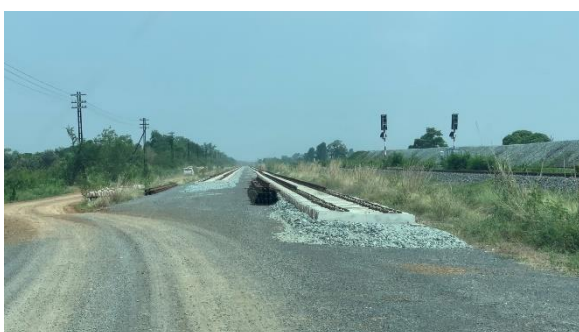
งานก่อสร้างสะพานรถไฟข้ามลำน้ำ

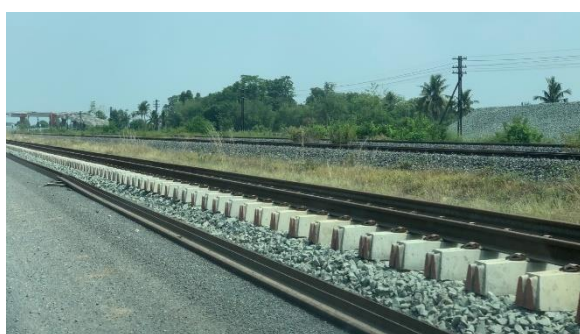
ภาพที่ 3.2.7-1 สภาพการใช้พื้นที่ตามแนวพื้นที่ก่อสร้างและพื้นที่ดำเนินโครงการ สัญญาที่ 1

จากการตรวจสอบพบว่า โครงการได้มีการเก็บกองวัสดุก่อสร้าง เครื่องจักร/เครื่องมือ ตลอดจน จัดตั้งสำนักงานโครงการ บ้านพักคนงาน และดำเนินกิจกรรมก่อสร้างโครงการอยู่ในเขตพื้นที่ที่ได้รับการอนุญาต
