รายงานผลการปฏิบัติตามมาตรการป้องกัน
และแก้ไขผลกระทบสิ่งแวดล้อม
และมาตรการติดตามตรวจสอบคุณภาพสิ่งแวดล้อม

โครงการอาคารชุด วาลเด็น ทองหล่อ 8
ตั้งอยู่ซอยทองหล่อ 8 ถนนสุขุมวิท 55 แขวงคลองตันเหนือ เขตวัฒนา กรุงเทพมหานคร
บริษัท ฮาบีแทท กรุ๊ป ลิสต์ จำกัด
เลขที่ 63 อาคารแอทลิน ทาวเวอร์ ห้องเลขที่ 1502/2 ชั้น 15 ถนนวิฑู
แขวงลุมพินี เขตปทุมวัน กรุงเทพมหานคร 10300
ฉบับประจำเดือนมกราคม ถึงเดือนมิถุนายน พ.ศ.2566
(ระยะก่อสร้าง)

**รายงานผลการปฏิบัติตามมาตรการป้องกันและแก้ไขผลกระทบสิ่งแวดล้อม
และมาตรการติดตามตรวจสอบผลกระทบสิ่งแวดล้อม
โครงการอาคารชุด วาลเด็น ทองหล่อ 8 (Walden Thonglor 8)**

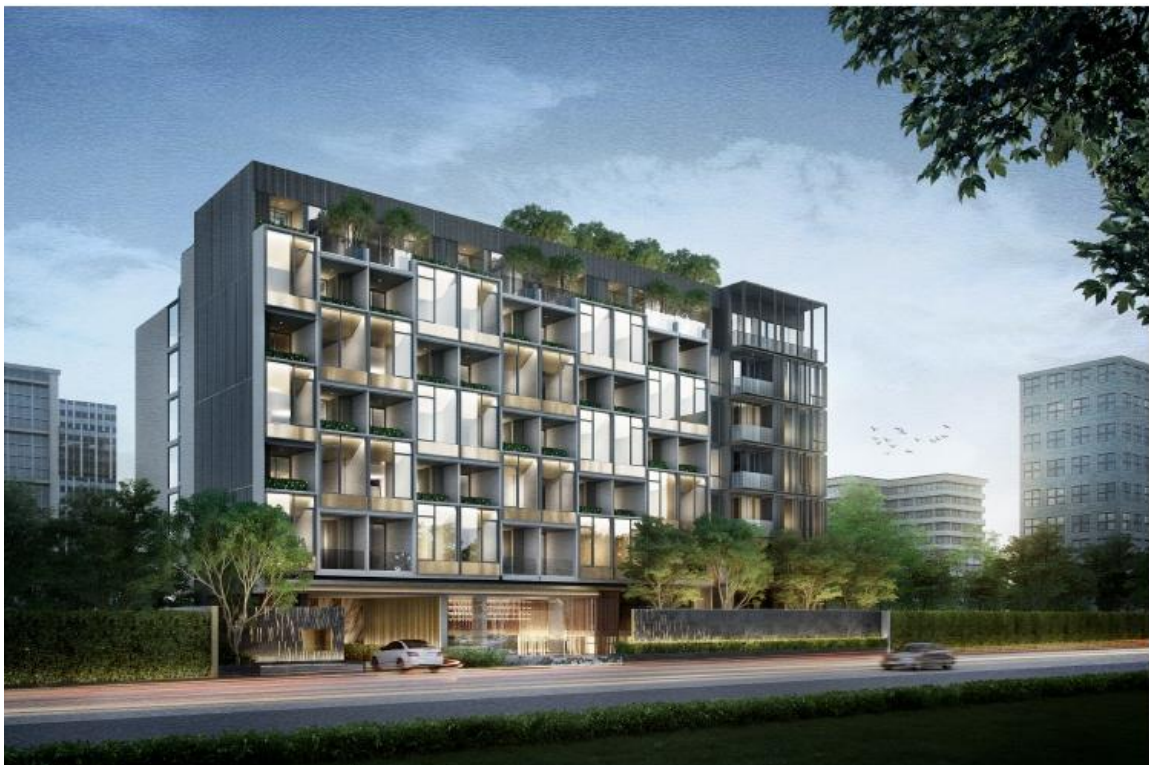
รูปที่ 2-2 ภาพจำลองโครงการเมื่อก่อสร้างเสร็จแล้ว

โครงการอาคารชุด วาลเด็น ทองหล่อ 8 เป็นอาคารขนาดใหญ่ ประกอบด้วย อาคาร สูง 8 ชั้น และใต้ดิน 2 ชั้น จำนวน 1 อาคาร ตัวอาคารออกแบบให้มีลักษณะโปร่ง จัดให้มีพื้นที่สีเขียวรอบอาคาร ดังผังจำลองบรรยากาศโครงการ

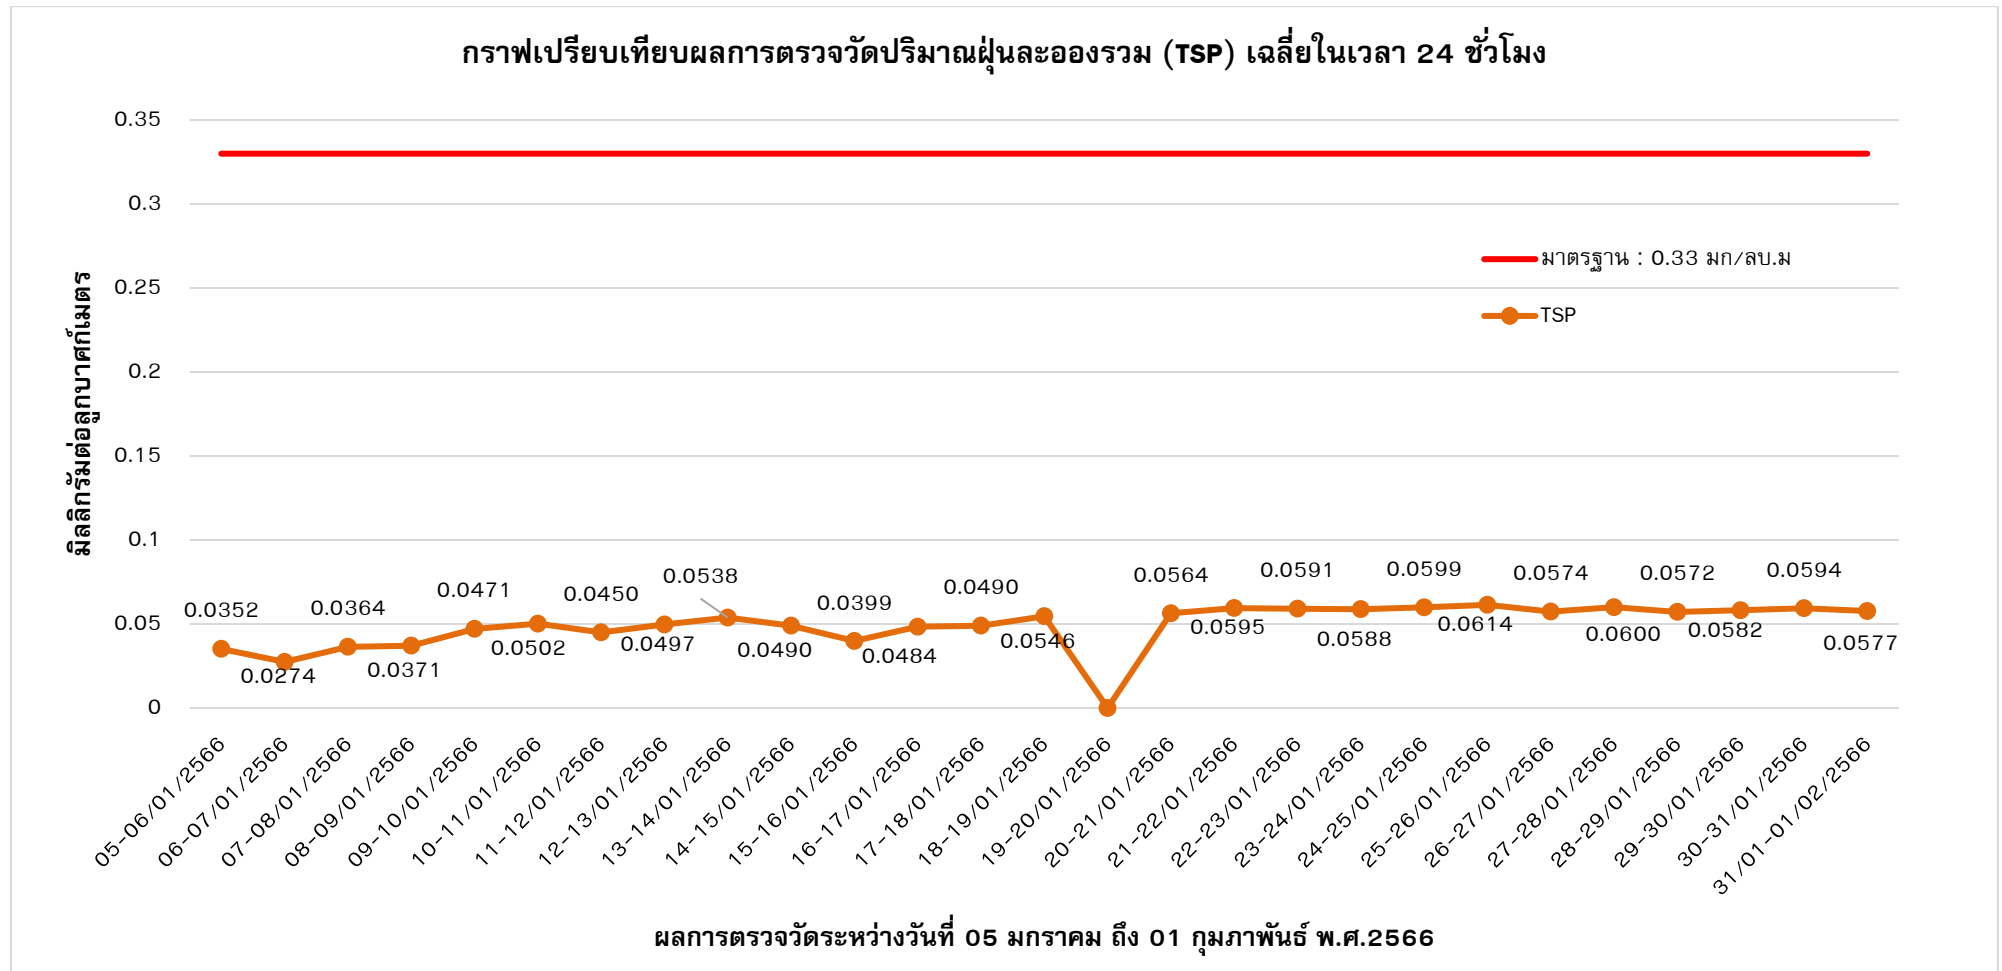
รูปที่ 4-1 กราฟเปรียบเทียบผลการตรวจวัดปริมาณฝุ่นละอองรวม (TSP) เฉลี่ยในเวลา 24 ชั่วโมง บริเวณพื้นที่โครงการ
ระหว่างวันที่ 05 มกราคม ถึง 01 กุมภาพันธ์ พ.ศ. 2566

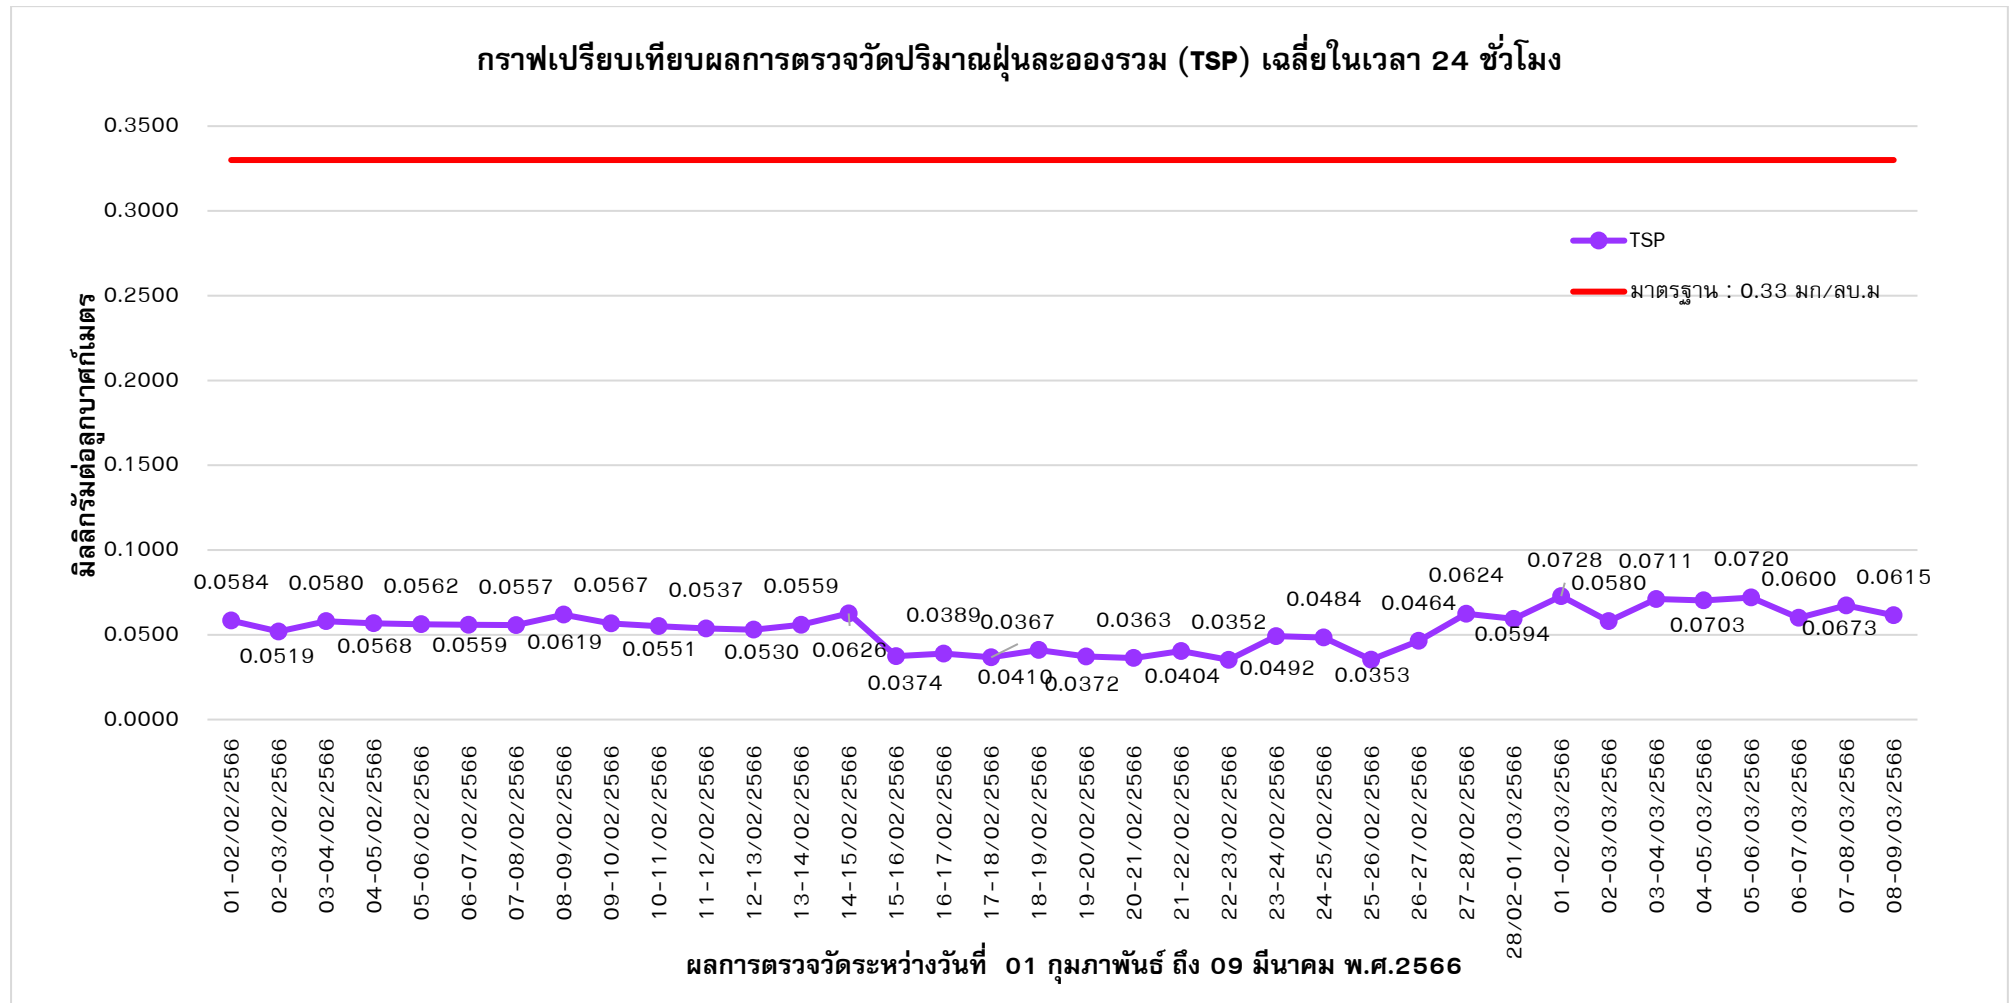
รูปที่ 4-2 กราฟเปรียบเทียบผลการตรวจวัดปริมาณฝุ่นละอองรวม (TSP) เฉลี่ยในเวลา 24 ชั่วโมง บริเวณพื้นที่โครงการ
ระหว่างวันที่ 01 กุมภาพันธ์ ถึง 09 มีนาคม พ.ศ. 2566
