รายงานผลการปฏิบัติตามมาตรการป้องกันและแก้ไขผลกระทบสิ่งแวดล้อม  
และมาตรการติดตามตรวจสอบผลกระทบสิ่งแวดล้อม

โครงการระบบทางด่วนขั้นที่ 3 (สายเหนือและสายใต้)  
(ทางพิเศษสายบางนา-อโศก) ระยะดำเนินการ

ระหว่างเดือนมกราคม - มิถุนายน พ.ศ. 2566

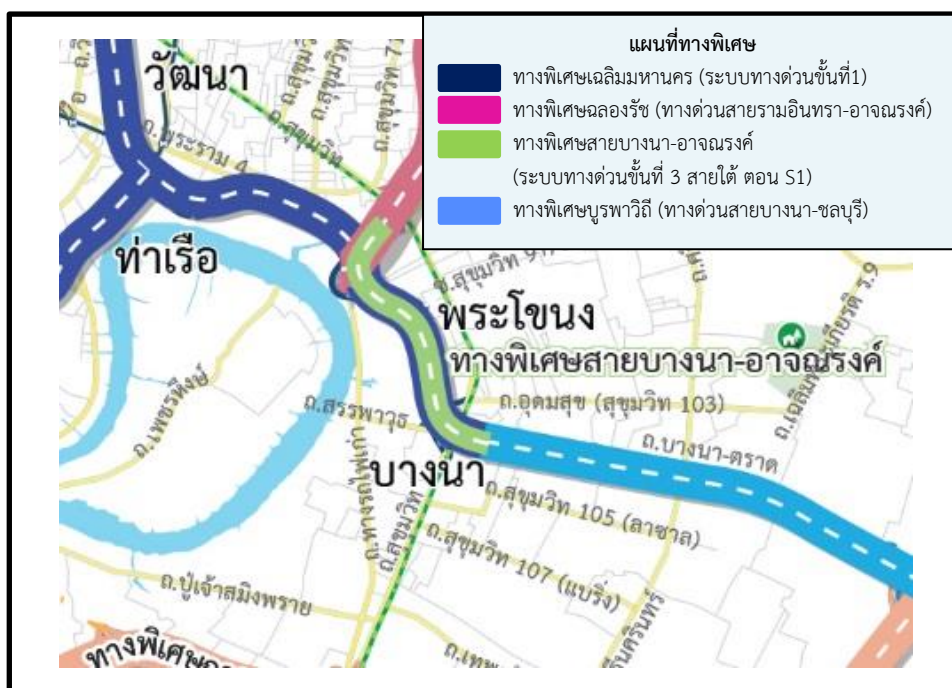
รูปที่ 2.1 รายละเอียดตามแนวสายทางของทางพิเศษสายบางนา-อโศก

กทพ. ได้ดำเนินการก่อสร้างทางพิเศษสายบางนา-อโศก ซึ่งเป็นส่วนหนึ่งของระบบทางด่วนขั้นที่ 3 เพื่อแก้ไขปัญหาการจราจรติดขัดบริเวณหน้าด่านบางนา และรองรับการเปิดให้บริการท่าอากาศยานสุวรรณภูมิ ซึ่งทางพิเศษสายบางนา-อโศก มีจุดเริ่มต้นจากปลายทางพิเศษฉลองรัช บริเวณอโศก และเชื่อมต่อไปตามแนวทางพิเศษเฉลิมมหานคร จากทางแยกต่างระดับอโศกเชื่อมต่อไปทางพิเศษบูรพาวิถี มีระยะทาง 4.7 กิโลเมตร โดยได้เปิดให้บริการตั้งแต่วันที่ 15 มิถุนายน 2548 (รูปที่ 2.1)

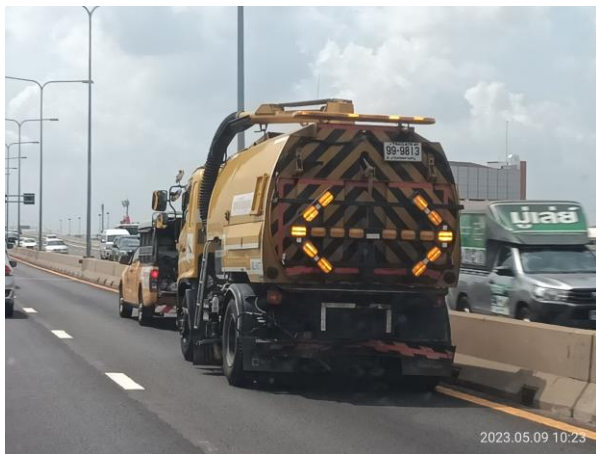
รูปที่ 3.1-1 รถดูดฝุ่นบนทางพิเศษ

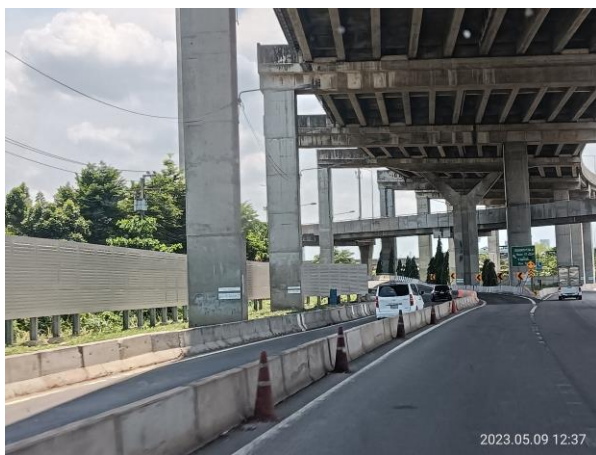
รูปที่ 3.1-3 กำแพงกันเสียง  
บริเวณลุมพินีทาว์นเพลส สุขุมวิท 62

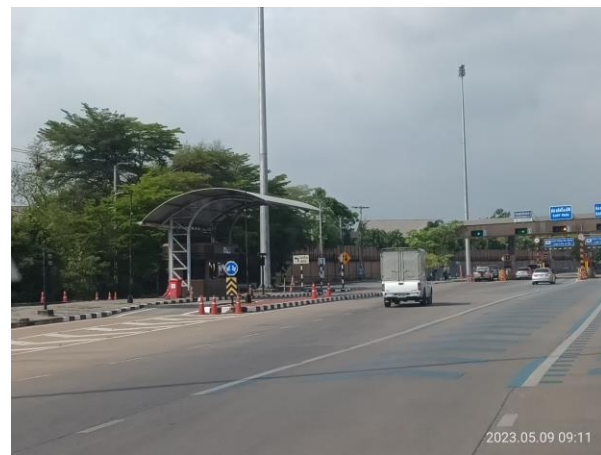
รูปที่ 3.1-4 ด่านซังน้ำหนักก่อนใช้ทางพิเศษ

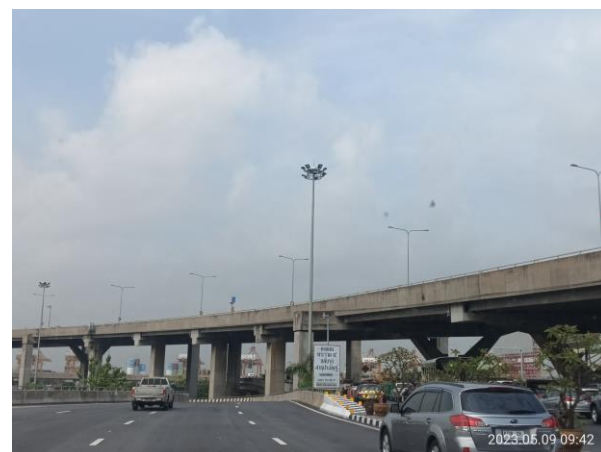
รูปที่ 3.1-5 ไฟส่องสว่างบนทางพิเศษ และบนถนนที่มีทางพิเศษคร่อม

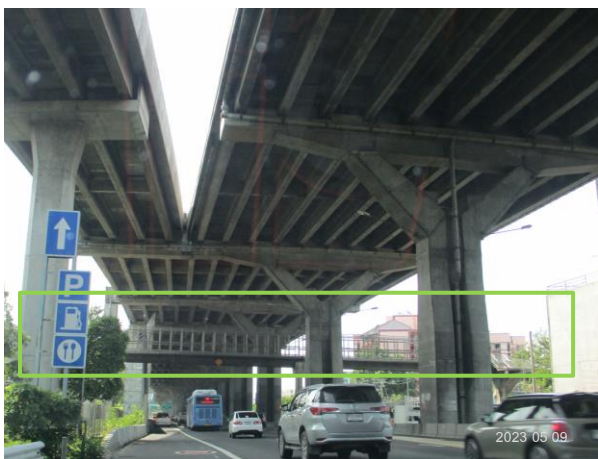
รูปที่ 3.1-8 สะพานลอยคนข้าม  
เพื่อเชื่อมชุมชนทั้งสองฝั่งของทางพิเศษ

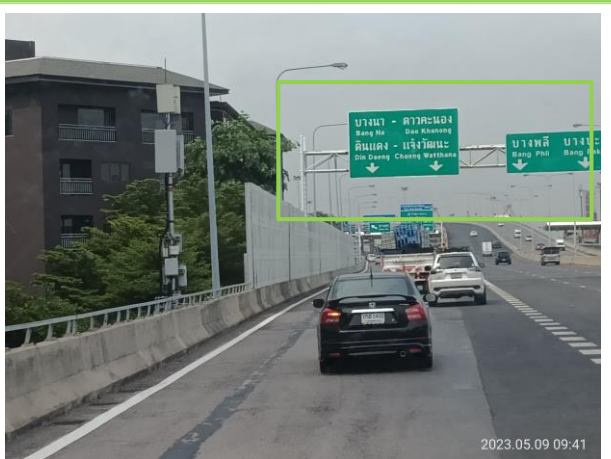
รูปที่ 3.1-9 ป้ายบอกทางติดตั้งบนทางพิเศษ

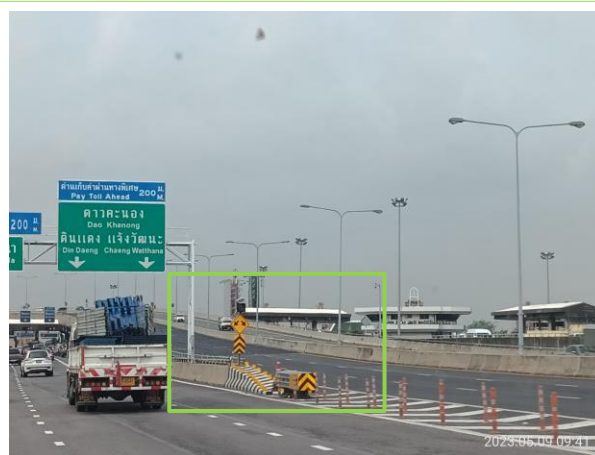
รูปที่ 3.1-10 ป้ายจราจรติดตั้งบนทางพิเศษ

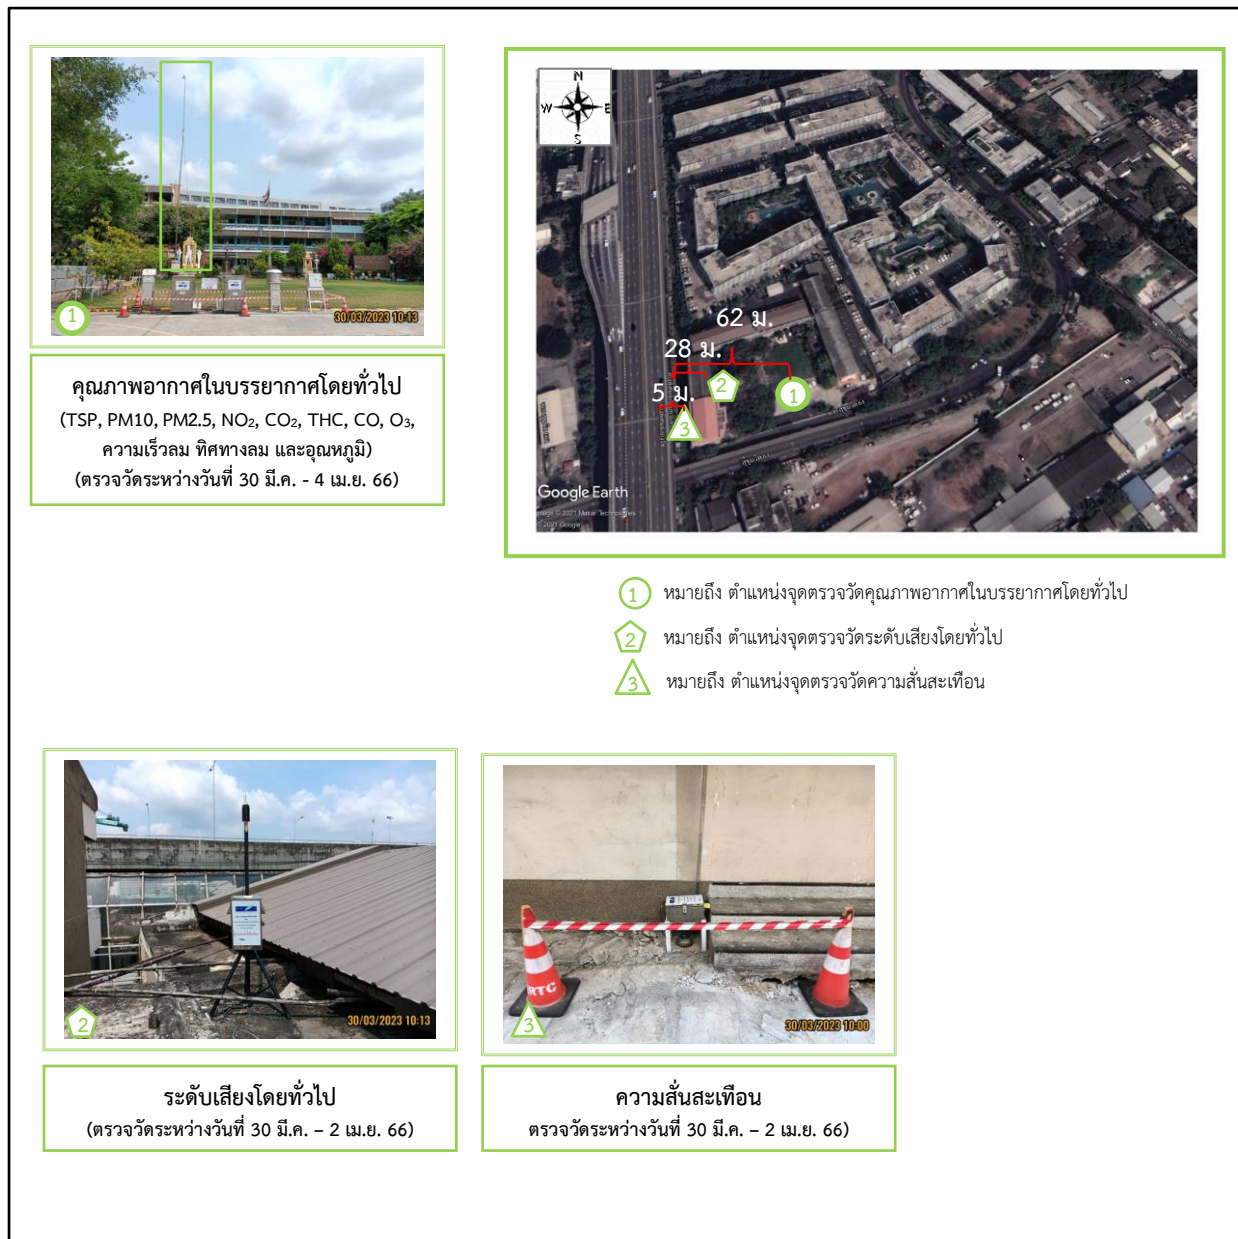
รูปที่ 4.1 สถานีตรวจวัดคุณภาพสิ่งแวดล้อม บริเวณโรงเรียนพูนสิน (เพชรสุขอุปถัมภ์)

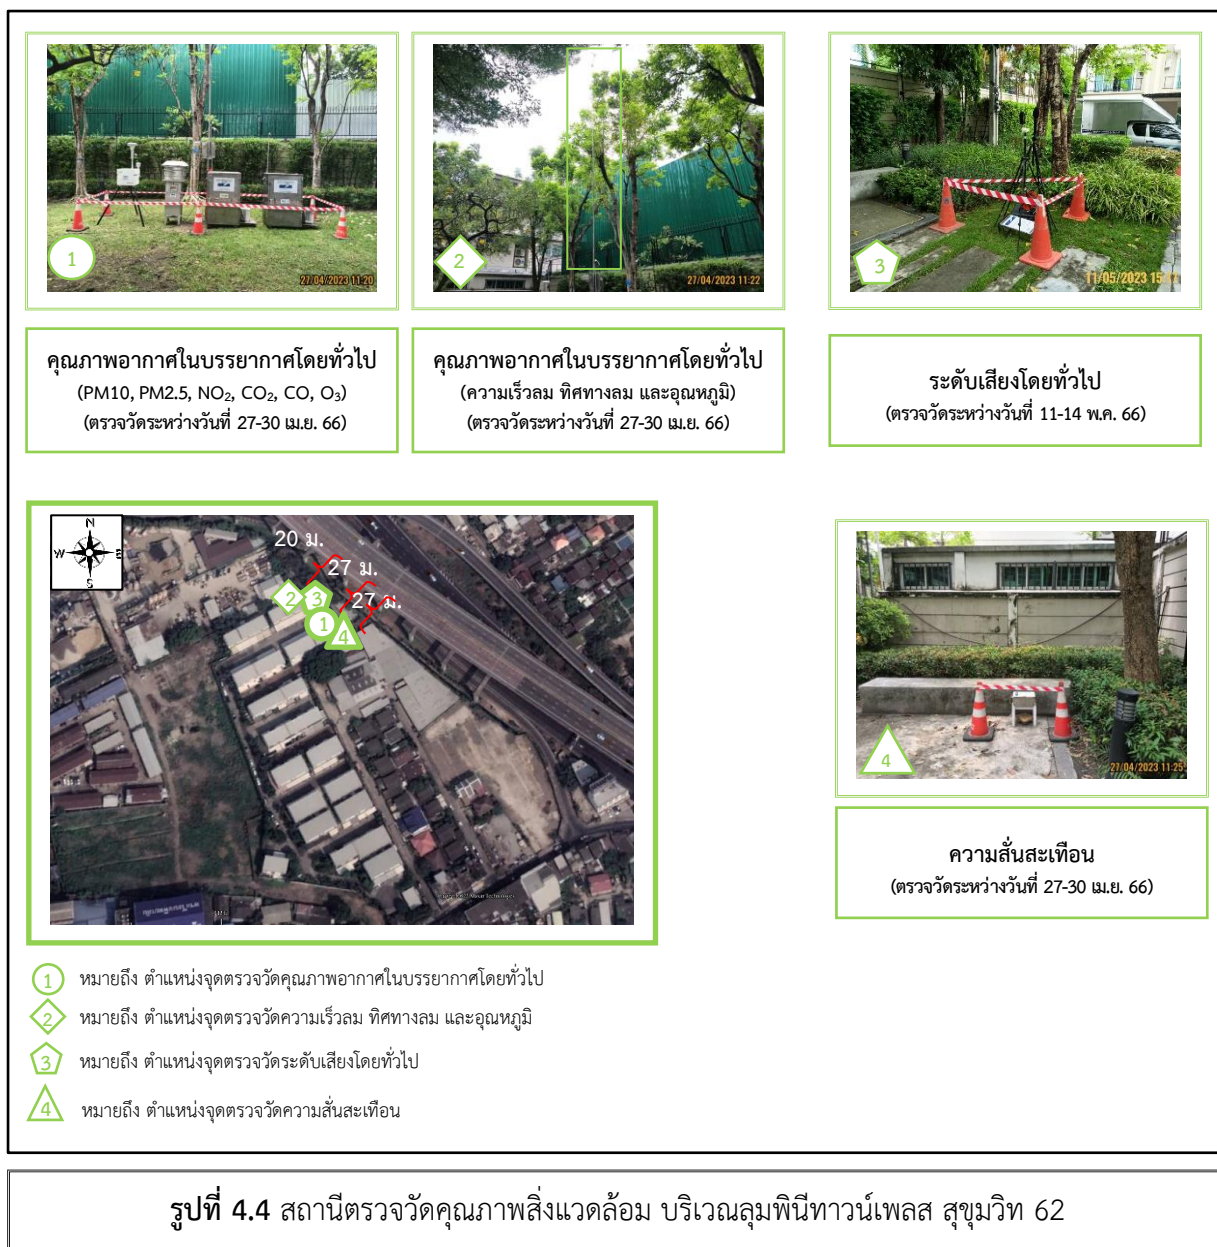
ผลการตรวจวัดคุณภาพอากาศในบรรยากาศตามแนวสายทางของทางพิเศษสายบางนา-อโศก ณ สถานีตรวจวัด บริเวณลุ่มพินิทาว์เพลส สุขุมวิท 62 ซึ่งดำเนินการตรวจวัดในระหว่างวันที่ 27-30 เมษายน 2566 (รูปที่ 4.4) สรุปได้ดังนี้ (ตารางที่ 4.10)
