บทที่ 3

ผลการติดตามตรวจสอบคุณภาพสิ่งแวดล้อม

การติดตามตรวจสอบคุณภาพสิ่งแวดล้อมของโครงการ สัมจิต (ระยะดำเนินการ) ของบริษัท สัมจิต จำกัด (ชื่อเดิม ห้างหุ้นส่วนจำกัด สัมจิต) ดำเนินการจัดจ้าง บริษัท เอส.พี.เจ.โซแอนติฟิค จำกัด โดยทำการตรวจวัดคุณภาพน้ำทั้งบริเวณพื้นที่โครงการ ระหว่างเดือนมกราคม - มิถุนายน พ.ศ.2566

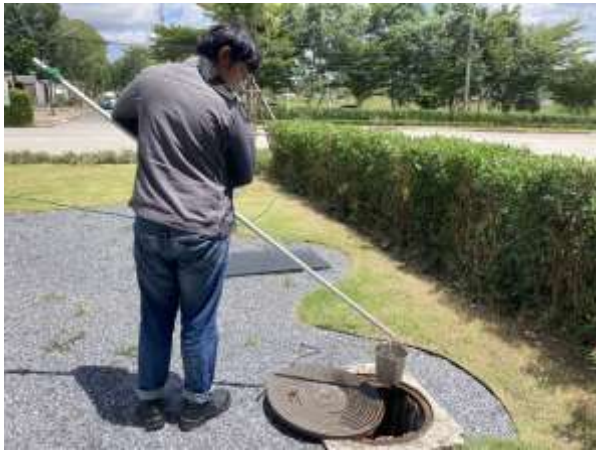
ภาพที่ 3-1 จุดตรวจวัดคุณภาพน้ำทิ้ง (Wastewater Quality) ของโครงการ ส้มจี๊ด
ระหว่างเดือนมกราคม - มิถุนายน พ.ศ.2566

น้ำเสียก่อนการบำบัดด้วยระบบระบายน้ำเสีย

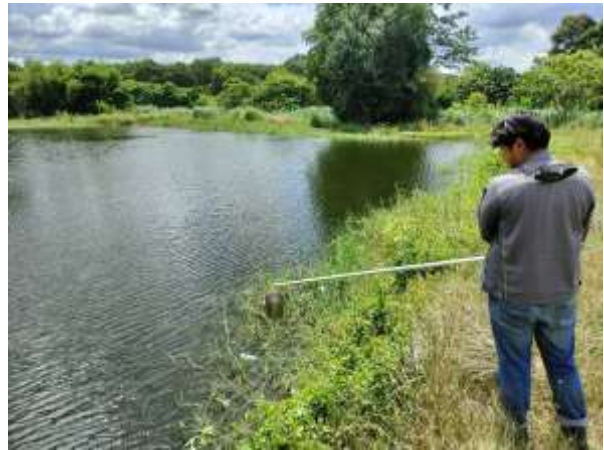
น้ำเสียหลังการบำบัดด้วยระบบระบายน้ำเสีย
