รายงานผลการปฏิบัติตามมาตรการป้องกันและแก้ไขผลกระทบสิ่งแวดล้อม และมาตรการติดตามตรวจสอบผลกระทบสิ่งแวดล้อม

ชื่อโครงการ โรงแรม มาย โฮเทล (ดัดแปลงขยายและเปลี่ยนการใช้อาคาร)

ที่ตั้งโครงการ ซอยราษฎร์อุทิศ 200 ปี 1 ตำบลป่าตอง อำเภอกะทู้
จังหวัดภูเก็ต

ประจำเดือนมกราคม-มิถุนายน 2566 (ระยะดำเนินการ)

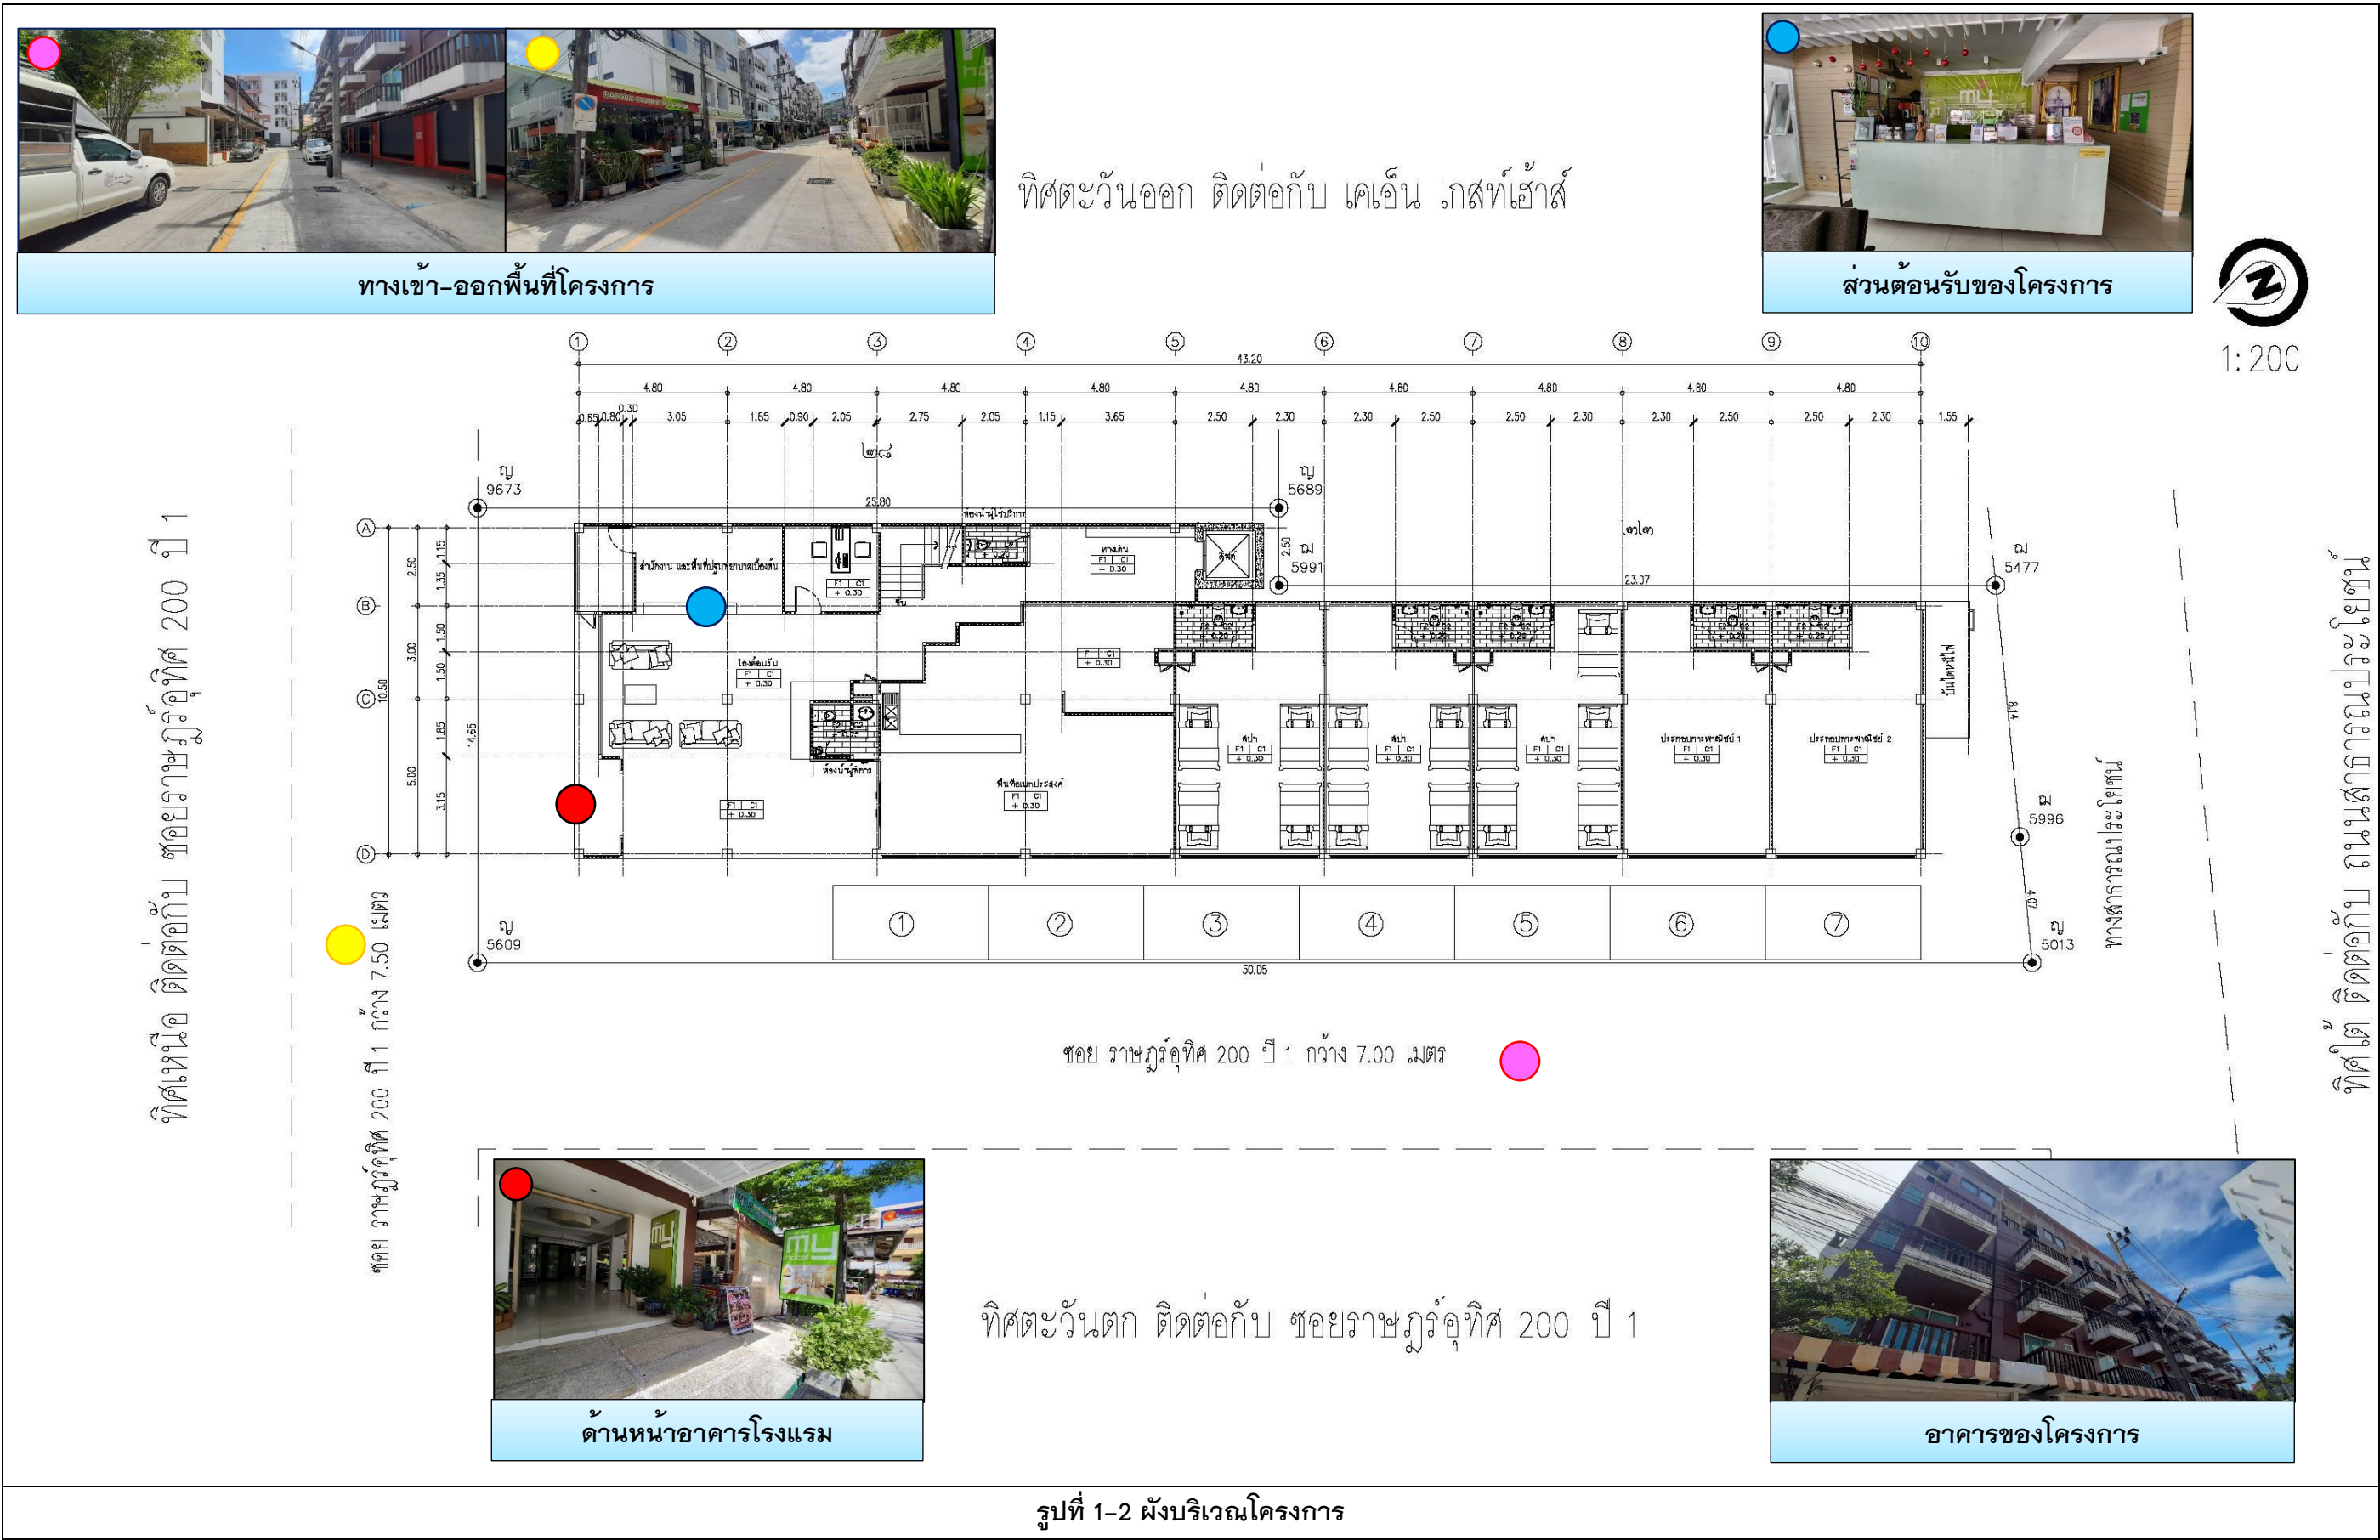
หลักการบำบัดน้ำเสีย น้ำเสียที่เกิดขึ้นจากโครงการมีลักษณะเป็นน้ำเสียชุมชน น้ำเสีย
ทั้งหมดจะรวบรวมเข้าสู่ระบบบำบัดด้านหน้าอาคาร หลังจากนั้นน้ำทิ้งที่ผ่านการบำบัดแล้วจะถูกปล่อย
ออกกระบบระบายน้ำสาธารณะด้านหน้าโครงการ และหลังจากนั้นน้ำทิ้งของโครงการจะถูกรวบรวมเข้า
สู่ระบบบำบัดน้ำเสียของเทศบาลเมืองปาดองต่อไป ดังแสดงในรูปที่ 1-3

ระบบระบายน้ำฝน ระบบระบายน้ำของพื้นที่โครงการระบายลงสู่ท่อระบายน้ำสาธารณะ
บริเวณด้านหน้าโครงการ การระบายน้ำฝนจะประกอบด้วยท่อแนวตั้งระบายน้ำฝนจากชั้นหลังคาและ
จากพื้นที่ทั่วไปภายในพื้นที่โครงการ โดยมีท่อรวบรวมน้ำฝนลงสู่บ่อพักน้ำ และปล่อยให้ไหลลงสู่แนวท่อ
ระบายน้ำฝน จากนั้นจะไหลลงสู่ท่อระบายน้ำสาธารณะบริเวณด้านหน้าโครงการ ดังแสดงในรูปที่ 1-3

โครงการจ้างพนักงานเพื่อทำหน้าที่เก็บรวบรวมมูลฝอย และทำความสะอาดภายในห้องพัก และบริเวณทั่วไปภายในโครงการ โดยมูลฝอยที่อยู่ภายในโครงการจะถูกรวบรวมใส่ถุงมูลฝอยแล้วผูกปากถุงเรียบร้อย และนำไปทิ้งในจุดบริการที่พักรับมูลฝอยที่เทศบาลเมืองปาดองกำหนดไว้ให้ซึ่งอยู่ไม่ไกลจากโครงการมากนัก หลังจากนั้นทางเทศบาลเมืองปาดองจะดำเนินการเก็บขนเพื่อนำมูลฝอยไปกำจัดต่อไป ดังแสดงในรูปที่ 1-3

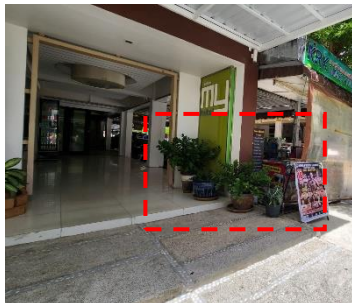
รูปแบบอาคาร

2.	ทำการปลูกไม้ดอก ไม้ประดับ ในบริเวณพื้นที่ว่างในโครงการและหมั่นบำรุงดูแลรักษาอยู่เสมอ	- โครงการจัดให้มีเจ้าหน้าที่ดูแลต้นไม้ที่ปลูกภายในโครงการ ให้พื้นที่สีเขียวของโครงการอยู่ในสภาพดี และอุดมสมบูรณ์อยู่เสมอ	-

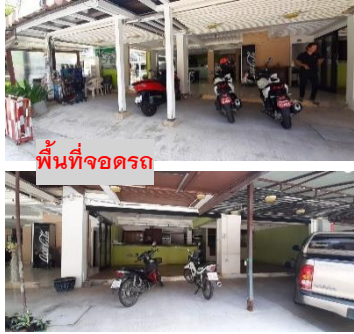
4.	กำหนดให้เจ้าหน้าที่รักษาความ ปลอดภัยคอยแจ้งเตือนให้ผู้ขับขึ้นดับ เครื่องยนต์ทุกครั้ง

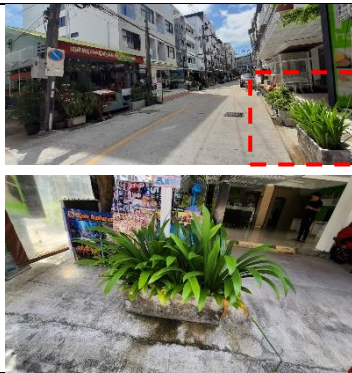
ลำดับ ที่	เงื่อนไขตามมาตรการ	ผลการปฏิบัติตามมาตรการ	ปัญหาและอุปสรรคที่ไม่สามารถปฏิบัติตาม มาตรการ และแนวทางแก้ไข	รูป/เอกสารอ้างอิง
5.	โครงการมีพื้นที่สีเขียวเพื่อเพิ่มปริมาณ ก๊าซ O ₂ ในอากาศด้วยพันธุ์ไม้ยืนต้นใน โครงการ	- โครงการจัดให้มีพื้นที่สีเขียว และมี เจ้าหน้าที่ดูแลต้นไม้ที่ปลูกภายในโครงการ ให้พื้นที่สีเขียวของโครงการอยู่ในสภาพดี และอุดมสมบูรณ์อยู่เสมอ	-

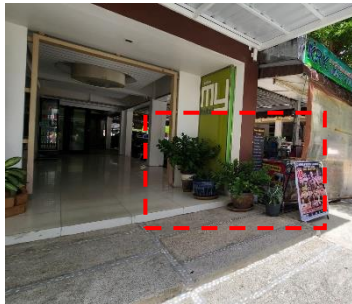
2.	ดูแลระบบสาธารณูปโภคต่างๆ ของ โครงการให้อยู่ในสภาพดีอยู่เสมอเพื่อ ป้องกันการส่งผลกระทบต่อพืชพรรณที่ ปลูกไว้ในโครงการ	- โครงการได้จัดให้มีพนักงานดูแลระบบ สาธารณูปโภคต่างๆ ของโครงการให้อยู่ใน สภาพดีอยู่เสมอ โดยมีให้ส่งผลกระทบต่อพืช พรรณที่ปลูกไว้ในโครงการ	-

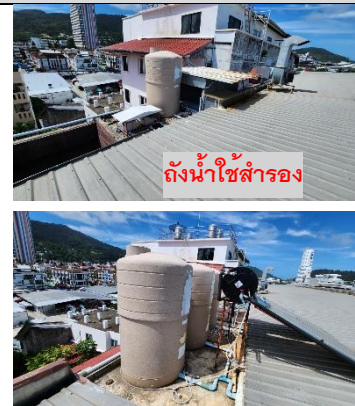
ลำดับ ที่	เงื่อนไขตามมาตรการ	ผลการปฏิบัติตามมาตรการ	ปัญหาและอุปสรรคที่ไม่สามารถปฏิบัติ ตามมาตรการ และแนวทางแก้ไข	รูป/เอกสารอ้างอิง
4.	กรณีมีการเปลี่ยนแปลงมาตรการ เจ้าของโครงการฯ จะต้องดำเนินการ แจ้งขอความเห็นชอบจากหน่วยงานผู้ อนุญาตก่อนดำเนินการ	- โครงการยังไม่มีเปลี่ยนแปลงมาตรการ โครงการฯ แต่อย่างใด	-	-
3.คุณค่าต่อการใช้ประโยชน์ของมนุษย์				
3.1 การใช้น้ำ				
1.	จัดให้มีบ่อหรือถังเก็บน้ำสำรอง เพื่อ บรรเทาผลกระทบกรณีขาดแคลนน้ำใช้	- โครงการจัดให้มีถังเก็บน้ำสำรอง เพื่อ บรรเทาผลกระทบกรณีขาดแคลนน้ำใช้	-

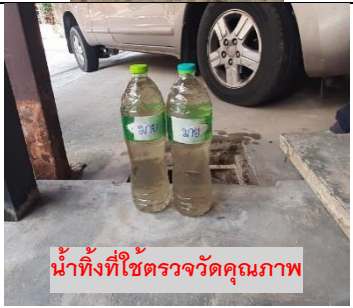
น้ำทิ้งที่ใช้ตรวจวัดคุณภาพ

2.	ควบคุมคุณภาพน้ำทิ้งให้คุณภาพอยู่ในมาตรฐานน้ำทิ้งอาคารตามประกาศกระทรวงทรัพยากรธรรมชาติและ พ.ศ. 2548 เรื่อง กำหนดมาตรฐานการควบคุมการระบายน้ำทิ้งจากอาคารบางประเภทและบางขนาด พ.ศ.2548	- โครงการได้ทำการตรวจวัดคุณภาพน้ำทิ้งที่ออกจากระบบบำบัดน้ำเสีย และผลการตรวจวัดคุณภาพน้ำทิ้ง บางพารามิเตอร์อยู่ในเกณฑ์ที่เกินค่ามาตรฐาน โดยมีรายละเอียดดังแสดงในบทที่ 3	ปัญหา : ปริมาณ BOD SS และ Total Kjeldahl Nitrogen เกินค่ามาตรฐาน แนวทางแก้ไข : ปริมาณน้ำเสียที่เกิดขึ้นในโครงการทั้งหมดถูกรวบรวมเข้าสู่ระบบบำบัดน้ำเสียรวมของโครงการ ทั้งนี้ จากการตรวจสอบพบว่า น้ำทิ้งของโครงการที่

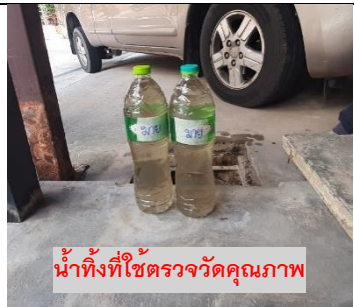
น้ำทิ้งที่ใช้ตรวจวัดคุณภาพ ดังแสดงในบทที่ 3 และ ภาคผนวกที่ 4

ลำดับ ที่	เงื่อนไขตามมาตรการ	ผลการปฏิบัติตามมาตรการ	ปัญหาและอุปสรรคที่ไม่สามารถปฏิบัติตามมาตรการ และแนวทางแก้ไข	รูป/เอกสารอ้างอิง
4.	จัดให้มีเจ้าหน้าที่เทคนิคดูแลการเดินระบบบำบัดน้ำเสียให้มีประสิทธิภาพดีอยู่เสมอ	บริษัทเอกชนที่ได้รับอนุญาต เข้ามาดำเนินการในส่วนนี้ - โครงการไม่ได้จัดให้มีเจ้าหน้าที่ที่มีความชำนาญ ควบคุมดูแลและบำรุงรักษาระบบบำบัดน้ำเสียอย่างถูกวิธี และตรวจสอบประสิทธิภาพของระบบบำบัดน้ำเสีย - โครงการได้ทำการตรวจวัดคุณภาพน้ำทิ้งที่ออกจากระบบบำบัดน้ำเสีย และผลการตรวจวัดคุณภาพน้ำทิ้ง บางพารามิเตอร์อยู่ในเกณฑ์ที่เกินค่ามาตรฐาน โดยมีรายละเอียดดังแสดงในบทที่ 3	ปัญหา : โครงการไม่ได้จัดให้มีเจ้าหน้าที่ควบคุมดูแลและบำรุงรักษาระบบบำบัดน้ำเสีย แนวทางแก้ไข : โครงการได้ทำการตรวจวัดคุณภาพน้ำเสียในปี 2565 พบว่าคุณภาพน้ำบางพารามิเตอร์อยู่ในเกณฑ์ที่เกินค่ามาตรฐาน ทั้งนี้ ทางโครงการจะรีบประสานงานผู้เชี่ยวชาญในการบำรุงรักษาระบบบำบัดน้ำเสียให้กลับมามีประสิทธิภาพที่ดีดังเดิม

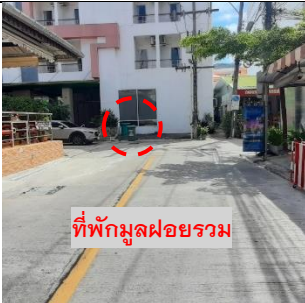
4.	ก่อนรวบรวมมูลฝอยจากจุดต่างๆ ไปยัง ห้องพักมูลฝอยรวม ต้องมัดปากถุงให้ แน่น เพื่อป้องกันมูลฝอยกระจัดกระจาย และสะดวกต่อการขนย้าย	- โครงการได้จัดให้พนักงานรวบรวม และ เก็บขนมูลฝอยจากแต่ละชั้น ลงมาสู่จุด บริการที่พักมูลฝอยที่หน่วยงานท้องถิ่น กำหนดไว้ให้ในทุกวัน โดยทำการมัดปากถุง มูลฝอยให้มิดชิด และใช้ถุงบรรจุมูลฝอยที่ หนา ไม่ขาดง่าย เพื่อป้องกันการฉีกขาด และ แพร่เชื้อโรค	-

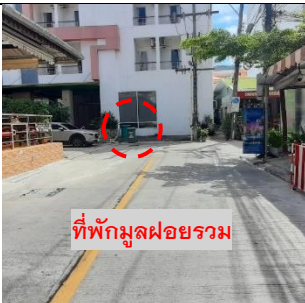
5.	จัดให้มีการทำความสะอาดห้องพักมูล ฝอยรวมสัปดาห์ละ 1 ครั้ง เพื่อป้องกัน การเพาะตัวของเชื้อโรค	- โครงการไม่ได้จัดให้มีห้องพักมูลฝอยรวม	ปัญหา : โครงการไม่ได้จัดให้มีห้องพักมูล ฝอยรวม แนวทางแก้ไข : มูลฝอยที่เกิดขึ้นภายใน โครงการเจ้าหน้าที่จะทำการรวบรวมมูล ฝอยทั้งหมด และนำไปทิ้งในจุดบริการที่พัก มูลฝอยที่ทางหน่วยงานท้องถิ่น กำหนดไว้ ให้ซึ่งอยู่ไม่ไกลจากโครงการมากนัก หลังจากนั้นทางเทศบาลเมืองปาดองจะ ดำเนินการเก็บขนเพื่อนำมูลฝอยไปกำจัด ต่อไป

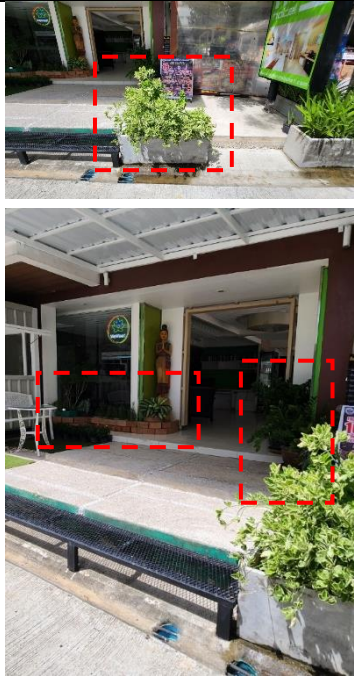
ลำดับ ที่	เงื่อนไขตามมาตรการ	ผลการปฏิบัติตามมาตรการ	ปัญหาและอุปสรรคที่ไม่สามารถปฏิบัติตามมาตรการ และแนวทางแก้ไข	รูป/เอกสารอ้างอิง
8.	โครงการได้กำหนดให้มีพื้นที่สีเขียว ไม้พุ่มและไม้คลุมดิน รวมถึงการใช้ต้นไม้ใหญ่ในปริมาณมากสามารถลดความร้อนและกรองแสงแดดได้ รวมถึงการลดพื้นที่ที่เป็นคอนกรีตโดยใช้บล็อกปูพื้นและบล็อกปลูกหญ้า สามารถลดอุณหภูมิที่เกิดขึ้นจากการพัฒนาพื้นที่โครงการได้	- โครงการจัดให้มีพื้นที่สีเขียว ในปริมาณที่สามารถลดความร้อนและกรองแสงแดดได้	-

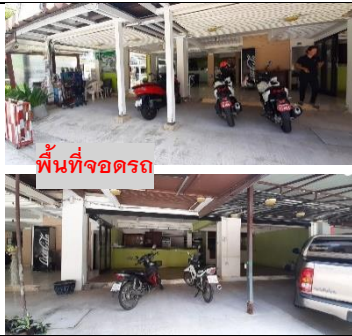
7.	จัดให้มีระบบไฟฟ้าส่องสว่างบริเวณจุด เข้า-ออก และที่จอดรถของโครงการ อย่างเพียงพอ เพื่อให้เกิดความ ปลอดภัยในการคมนาคมในช่วงเวลา กลางคืน	- โครงการจัดให้มีระบบไฟฟ้าส่องสว่าง บริเวณจุดเข้า-ออก และที่จอดรถของ โครงการ อย่างเพียงพอ เพื่อให้เกิดความ ปลอดภัยในการคมนาคมในช่วงเวลากลางคืน	-

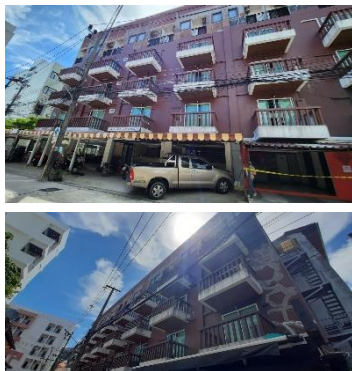
3.7 การใช้ประโยชน์ที่ดิน				
1.	ควบคุมการใช้พื้นที่ให้เป็นไปตามกฎกระทรวงให้ใช้บังคับผังเมืองฯ และพระราชบัญญัติควบคุมอาคาร ตลอดจนกฎหมายอื่นที่เกี่ยวข้อง	- ควบคุมการใช้พื้นที่ให้เป็นไปตามกฎกระทรวงให้ใช้บังคับผังเมืองฯ และพระราชบัญญัติควบคุมอาคาร ตลอดจนกฎหมายอื่นที่เกี่ยวข้อง	-

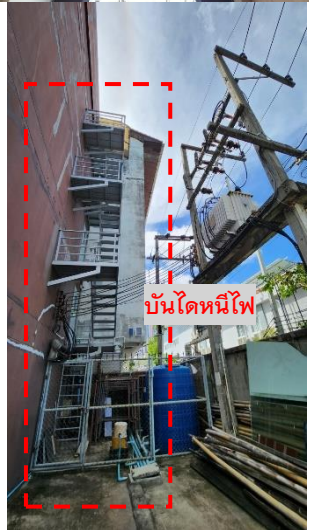
ลำดับ ที่	เงื่อนไขตามมาตรการ	ผลการปฏิบัติตามมาตรการ	ปัญหาและอุปสรรคที่ไม่สามารถปฏิบัติตามมาตรการ และแนวทางแก้ไข	รูป/เอกสารอ้างอิง
4.4 การป้องกันอัคคีภัย				
1.	ผู้เข้าพักแต่ละห้องพัก และพนักงานจะต้องอพยพออกจากอาคารกรณีเกิดเหตุเพลิงไหม้โดยผู้อพยพจะต้องเดินทางออกจากอาคารโดยเร็วที่สุดตามเส้นทางที่มีป้ายแจ้งไว้สำหรับทางหนีไฟและลงมายังพื้นที่จุดรวมพลภายในโครงการฯ สามารถรองรับผู้อพยพได้ทั้งหมด และเพียงพอต่อจำนวนผู้อพยพภายในโครงการ และยังเป็นพื้นที่ที่ปลอดภัย ทั้งนี้ ทางโครงการฯ ยังกำหนดให้เจ้าหน้าที่รักษาความปลอดภัยคอยทำหน้าที่อำนวยความสะดวกในการกันพื้นที่ และให้สัญญาณจราจรในบริเวณดังกล่าวร่วมกับเจ้าหน้าที่ตำรวจในพื้นที่	- หากกรณีเกิดเหตุเพลิงไหม้ผู้อพยพจะต้องเดินทางออกจากอาคารโดยเร็วที่สุดตามเส้นทางที่มีป้ายแจ้งไว้สำหรับทางหนีไฟและลงมายังพื้นที่จุดรวมพลภายในโครงการฯ สามารถรองรับผู้อพยพได้ทั้งหมด และเพียงพอต่อจำนวนผู้อพยพภายในโครงการ	-
