บทที่ 3

ผลการติดตามตรวจสอบคุณภาพสิ่งแวดล้อม

การติดตามตรวจสอบคุณภาพสิ่งแวดล้อม โครงการ Smile Square (ระยะก่อสร้าง) ของบริษัท เอเชีย ไทยหอยวน คอนสตรัคชั่น แอนด์ ดีเวลลอปเม้นท์ จำกัด ระหว่างเดือนมกราคม – มิถุนายน พ.ศ.2566 ประกอบด้วยคุณภาพอากาศในบรรยากาศทั่วไป ระดับเสียงโดยทั่วไป ความสั่นสะเทือน และคุณภาพน้ำทิ้ง ดำเนินการตรวจวัดคุณภาพสิ่งแวดล้อมโดยบริษัท เอส.พี.เจ.ไซแอนติฟิค จำกัด

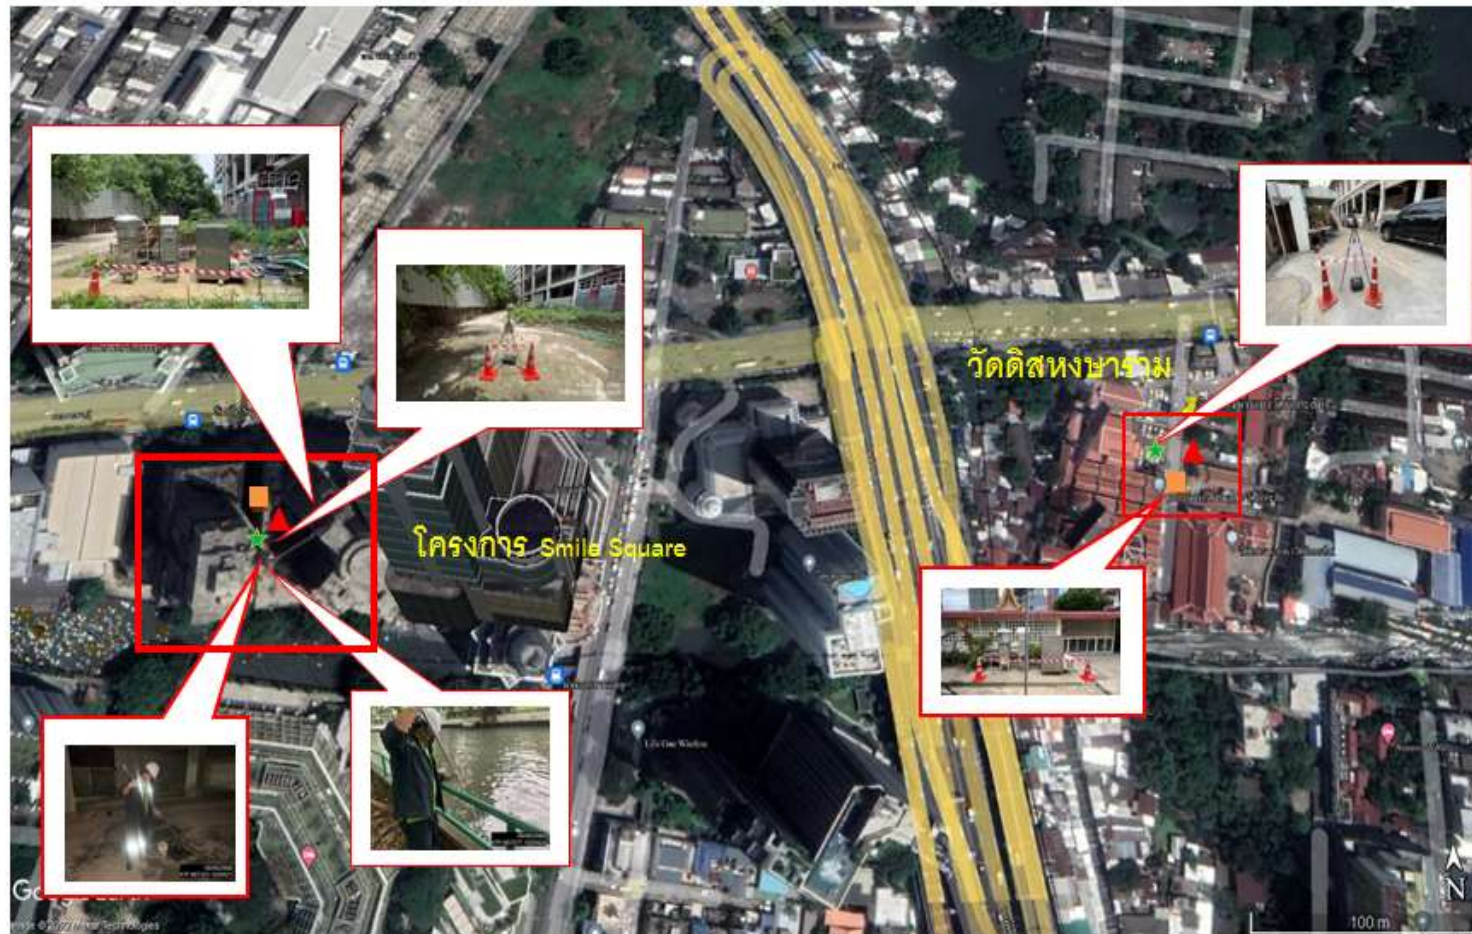
รูปที่ 3-1 จุดตรวจวัดคุณภาพสิ่งแวดล้อม

■ จุดตรวจวัดคุณภาพอากาศในบรรยากาศ

★ จุดตรวจวัดระดับเสียงโดยทั่วไป และความสั่นสะเทือน

▲ คุณภาพน้ำทิ้ง

ระยะก่อสร้าง โดยบริษัท เอเชีย ไทยหยวน คอนสตรัคชั่น แอนด์ ดีเวลลอปเม้นท์ จำกัด ได้จัดจ้างบริษัท เอส.พี.เจ. ไฮแอนติพิค จำกัด ทำการตรวจวัดเดือนมกราคม – มิถุนายน พ.ศ.2566 รายละเอียดของแผนการติดตามตรวจสอบคุณภาพสิ่งแวดล้อมแสดงดังตารางที่ 3-3 และรูปแสดงจุดตรวจวัดคุณภาพสิ่งแวดล้อม แสดงดังรูปที่ 3-1

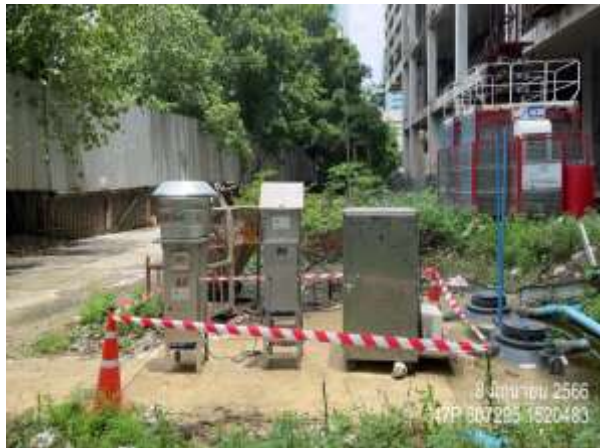
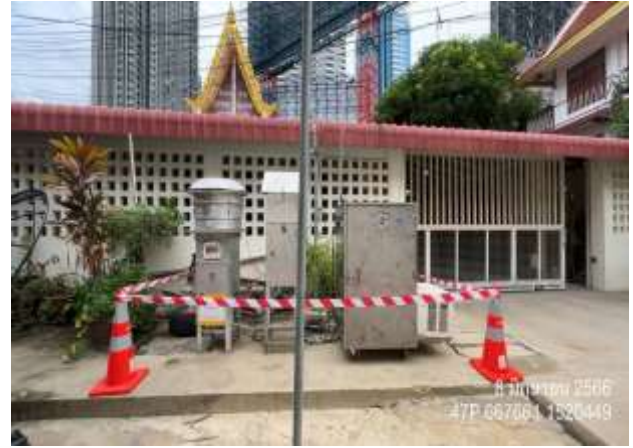
จุดตรวจวัดคุณภาพอากาศในบรรยากาศโดยทั่วไป (Ambient Air Quality)

ภายในพื้นที่โครงการบริเวณที่ติดกับอาคารพาณิชย์

บริเวณวัดศิंहขาราม (วัดมักกะสัน)

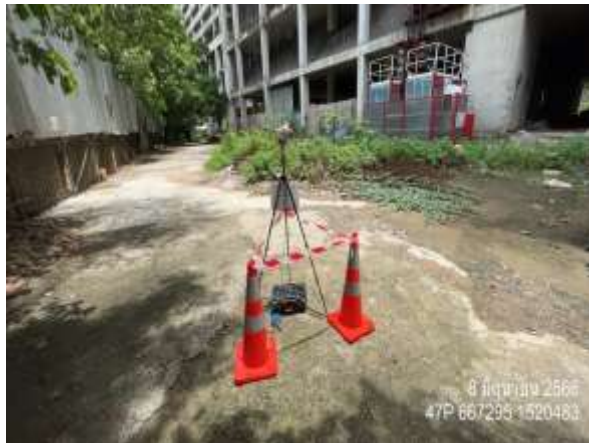
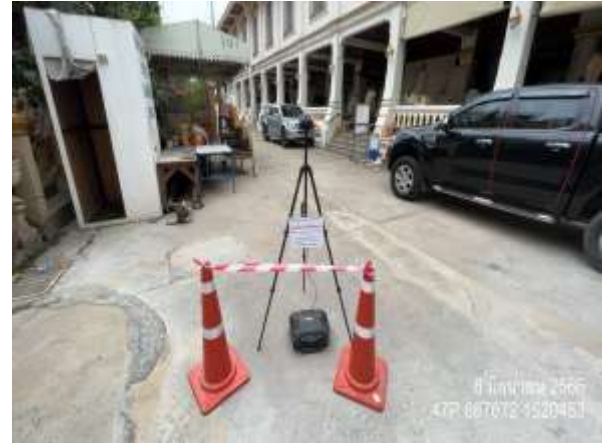
จุดตรวจวัดระดับเสียงเฉลี่ยโดยทั่วไป 24 ชั่วโมง (Sound Noise Level)

ภายในพื้นที่โครงการบริเวณที่ติดกับอาคารพาณิชย์

บริเวณวัดศิंहขาราม (วัดมักกะสัน)
