## บทที่ 2 ผลการดำเนินการตามมาตรการป้องกันและแก้ไขผลกระทบสิ่งแวดล้อม

สืบเนื่องจากโครงการท่าเหมืองชนิดแร่หินอุตสาหกรรมชนิดหินบะซอลต์ (เพื่ออุตสาหกรรมก่อสร้าง) ของนายประเสริฐ ศรีธีรรัตน์ ประทานบัตรที่ 28723/15655 ได้ส่งรายงานการศึกษาผลกระทบสิ่งแวดล้อมและมาตรการป้องกันและแก้ไข โครงการท่าเหมืองแร่หินอุตสาหกรรมชนิดหินบะซอลต์ (เพื่ออุตสาหกรรมก่อสร้าง) คำขอต่ออายุประทานบัตรที่ 2/2557 กรมอุตสาหกรรมพื้นฐานและการเหมืองแร่ได้ให้ความเห็นชอบกับรายงานดังกล่าว ทั้งนี้ ให้ผู้ถือประทานบัตรปฏิบัติตามมาตรการป้องกันและแก้ไขผลกระทบสิ่งแวดล้อม 2 ฉบับ ได้แก่

### 2.1 ผลการดำเนินการตามมาตรการป้องกันและแก้ไขผลกระทบสิ่งแวดล้อม สำหรับคำขอประทานบัตรที่ 21/2540

### 2.2 ผลการดำเนินการตามมาตรการป้องกันและแก้ไขผลกระทบสิ่งแวดล้อม สำหรับคำขอต่ออายุประทานบัตรที่ 2/2557 (ประทานบัตรที่ 28723/15655)

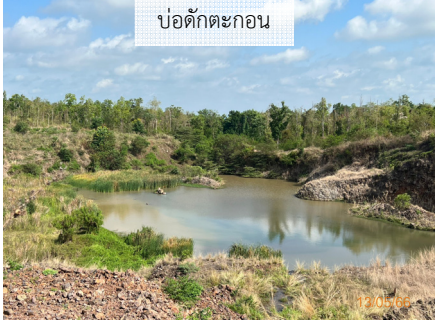
7. สร้างบ่อดักตะกอนในเขตพื้นที่โครงการบริเวณหุดหลักฐานที่ 3 ติดกับพื้นที่เก็บกองเปลือกดินจำนวน 1 บ่อ และในเขตพื้นที่โรงโม่หินจำนวน 1 บ่อ ทั้งสองบ่อมีความกว้าง 50 ม. ยาว 100 ม. และลึก 2 ม. ความจุประมาณ 10,000 ลบ.ม. เพื่อรองรับน้ำจากพื้นที่เก็บกองเปลือกดินและพื้นที่โรงโม่หิน	- ทางโครงการได้ใช้บ่อเหมืองเก่าของโครงการขนาดประมาณ 32 ไร่ เป็นบ่อดักตะกอน เพื่อรองรับน้ำที่เกิดจากกิจกรรมการทำเหมือง ซึ่งเพียงพอต่อการรับปริมาณน้ำฝนที่เกิดขึ้นอย่างมีประสิทธิภาพ	- ไม่มี

<p>บ่อดักตะกอน</p>

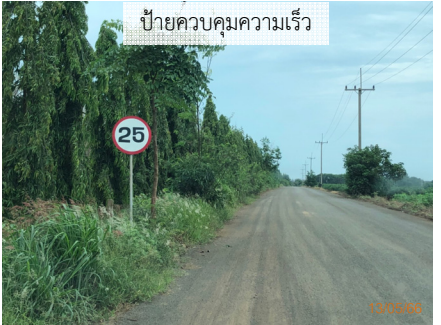
8. กำหนดให้ความเร็วของรถบรรทุกที่ใช้ขนส่งแร่ให้ใช้ความเร็วไม่เกิน 25 กม./ชม. ในช่วงที่เป็นถนนลูกรังและที่ผ่านชุมชน	- ควบคุมการใช้ความเร็วรถบรรทุกให้ไม่เกิน 25 กม./ชม. ภายในโครงการช่วงถนนลูกรังและภายนอกโครงการช่วงที่ผ่านชุมชน รวมทั้งติดป้ายควบคุมความเร็วริมเส้นทางขนส่งแร่	- ไม่มี

<p>ป้ายควบคุมความเร็ว</p>

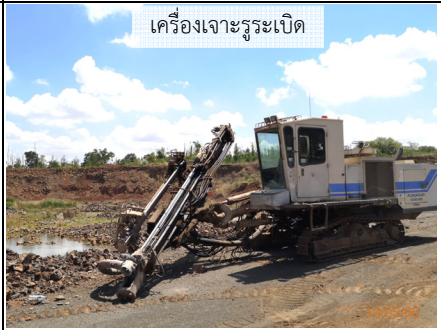
เงื่อนไขตามมาตรการ	ผลการปฏิบัติตามมาตรการ	ปัญหา อุปสรรคที่ไม่สามารถปฏิบัติ ตามมาตรการและแนวทางแก้ไข	ภาพประกอบมาตรการ
3. ใช้เครื่องเจาะรื้อระเบิดแบบดินตะขាប់ที่มีเครื่องดูดฝุ่นติดตั้งที่บริเวณหัวเจาะหรือใช้น้ำหล่อลงในรูเจาะเพื่อป้องกันและลดการฟุ้งกระจายของฝุ่นละอองที่เกิดจากรื้อระเบิด	- โครงการได้จัดเตรียมเครื่องเจาะรื้อระเบิดแบบดินตะขាប់ที่มีเครื่องดูดฝุ่นติดตั้งที่บริเวณหัวเจาะเพื่อป้องกันและลดการฟุ้งกระจายของฝุ่นละอองที่เกิดจากรื้อระเบิด	- ไม่มี

<p>เครื่องเจาะรื้อระเบิด</p>

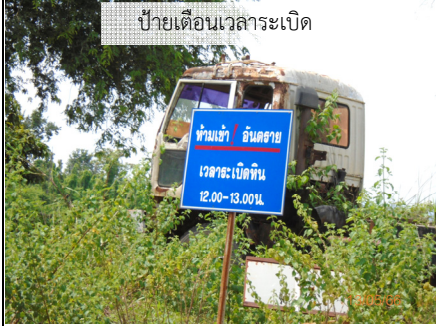
4. ใช้ปริมาณวัตถุระเบิดต่อจังหวะถ่วงไม่เกิน 60 กก. โดยใช้ปุ๋ยแอมโมเนียมไนเตรทผสมน้ำมันดีเซล (AN-FO) อัตราส่วน 94.6 โดยน้ำหนัก และใช้กับแบบห่วงเวลา จุติระเบิดระหว่างเวลา 12.00-13.00 น. วันละ 1 ครั้ง ให้มีสัญญาณเตือนภัยให้มองเห็นชัดเจนในระยะ 100 ม. และมีสัญญาณเสียงก่อนการระเบิดให้ได้ยินในระยะ 500 ม. เป็นเวลานาน 3 นาที พร้อมจัดทำป้ายเตือนเวลาทำการระเบิดหินและเขตการใช้วัตถุระเบิดไว้บริเวณปากทางเข้าเหมือง	- ทางโครงการใช้ปริมาณวัตถุระเบิดไม่เกิน 60 กก./จังหวะถ่วง พร้อมทั้งจัดทำป้ายแจ้งเตือนเขตการใช้วัตถุระเบิดพร้อมเวลาในการระเบิด 12.00-13.00 น. ติดตั้งไว้บริเวณทางเข้าพื้นที่โครงการ และจัดให้มีสัญญาณแจ้งเตือนก่อนการระเบิดให้ได้ยินในระยะ 500 ม. เป็นเวลา 3 นาที	- ไม่มี

<p>ป้ายเตือนเวลารื้อระเบิด</p>

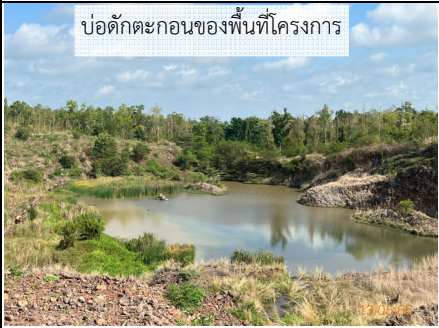
เงื่อนไขตามมาตรการ	ผลการปฏิบัติตามมาตรการ	ปัญหา อุปสรรคที่ไม่สามารถปฏิบัติ ตามมาตรการและแนวทางแก้ไข	ภาพประกอบมาตรการ
8. ให้ดำเนินการขุดบ่อดักตะกอน ขนาด 50x100x2 ลบ.ม. หรือมีความจุไม่น้อยกว่า 10,000 ลบ.ม. จำนวน 1 บ่อ และขนาด 10x10x2 ลบ.ม. จำนวน 2 บ่อ ตามที่กำหนดในแผนผังโครงการทำเหมือง เพื่อรองรับน้ำชะล้างพื้นที่เก็บกองเปลือกดิน เศษหินและมูลดินทราย และรองรับน้ำที่เกิดจากการทำเหมือง พร้อมทั้งทำการขุดลอกตะกอนดินจากบ่อดักตะกอนและระบายน้ำอย่างน้อยปีละ 1 ครั้ง หรือเมื่อมีตะกอนสะสมมากกว่า 1/3 ของบ่อและระบายน้ำ เพื่อรองรับปริมาณน้ำฝนชะล้างได้อย่างมีประสิทธิภาพ	<ul style="list-style-type: none"> <li>- ปัจจุบันทางโครงการได้ใช้บ่อเหมืองเก่าของโครงการขนาดประมาณ 32 ไร่ เป็นบ่อดักตะกอนเพื่อรองรับน้ำที่เกิดจากกิจกรรมการทำเหมือง ซึ่งเพียงพอต่อการรับปริมาณน้ำฝนที่เกิดขึ้นอย่างมีประสิทธิภาพ</li> <li>- ทำการขุดลอกตะกอนดินเป็นประจำเมื่อมีตะกอนสะสมมากกว่า 1/3 ของบ่อ</li> </ul>	- ไม่มี	<p>บ่อดักตะกอนของพื้นที่โครงการ</p>

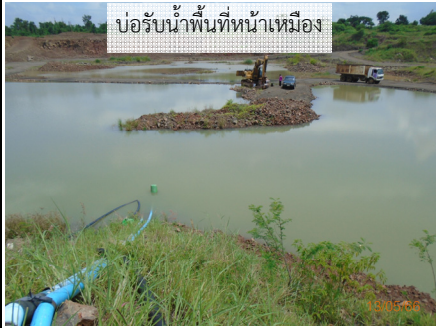
9. ออกแบบให้มีบ่อรับน้ำ (Sump) บริเวณที่ต่ำสุดของพื้นที่บ่อเหมืองให้เป็นพื้นที่รวบรวมน้ำไหลบ่าจากพื้นที่ทำเหมือง พร้อมทั้งติดตั้งเครื่องสูบน้ำ เพื่อระบายน้ำในช่วงฤดูฝนไปเก็บไว้ในที่บ่อดักตะกอนและสูบน้ำนำไปใช้ในกิจกรรมต่างๆ	<ul style="list-style-type: none"> <li>- จัดให้มีบ่อรับน้ำ (Sump) บริเวณพื้นที่หน้าเหมือง และมีเครื่องสูบน้ำเพื่อรองรับน้ำในช่วงฤดูฝนเพื่อสูบน้ำเก็บไปยังบ่อดักตะกอนบริเวณหน้าเหมืองเก่า เพื่อใช้ในกิจกรรมต่างๆ ในโครงการ</li> </ul>	- ไม่มี	<p>บ่อรับน้ำพื้นที่หน้าเหมือง</p>

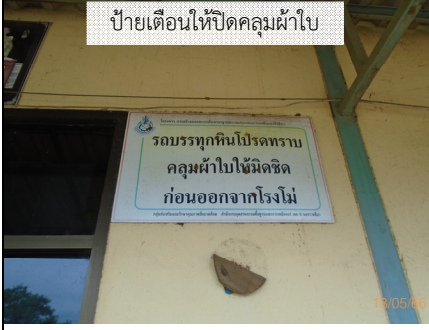
เงื่อนไขตามมาตรการ	ผลการปฏิบัติตามมาตรการ	ปัญหา อุปสรรคที่ไม่สามารถปฏิบัติ ตามมาตรการและแนวทางแก้ไข	ภาพประกอบมาตรการ
11. การขนส่งจะต้องใช้ความเร็วและน้ำหนักของรถบรรทุกให้เป็นไปตามที่ทางราชการกำหนด และควบคุมความเร็วไม่เกิน 25 กม./ชม. ในช่วงที่เป็นถนนลูกรังและผ่านชุมชน พร้อมทั้งให้ปิดคลุมกระบะบรรทุกให้มิดชิดก่อนออกนอกพื้นที่โรงโม่หิน ทั้งนี้ ให้หลีกเลี่ยงการขนส่งแร่ในช่วงเวลาราษฎร์และนักเรียนเดินทางไป-กลับที่ทำงานและโรงเรียน (เวลา 07.00-08.00 น. และ 15.30-16.30 น.)	<ul style="list-style-type: none"> <li>- ควบคุมการใช้ความเร็วรถบรรทุกให้ไม่เกิน 25 กม./ชม. ภายในโครงการช่วงถนนลูกรังและภายนอกโครงการช่วงที่ผ่านชุมชน รวมทั้งติดป้ายควบคุมความเร็วริมเส้นทางขนส่งแร่</li> <li>- ควบคุมน้ำหนักของรถบรรทุกให้เป็นไปตามที่ทางราชการกำหนด โดยการชั่งน้ำหนักบรรทุกก่อนออกนอกพื้นที่โรงโม่หิน และติดป้ายเตือนให้คนขับรถปิดคลุมผ้าใบกระบะรถบรรทุกให้เรียบร้อยก่อนออกจากพื้นที่โรงโม่หิน</li> <li>- หลีกเลี่ยงการขนส่งแร่ในเวลาที่ราษฎร์และนักเรียนเดินทางไป-กลับ ที่ทำงานและโรงเรียน คือ ตั้งแต่เวลา 07.00-08.00 น.และ 15.30-16.00 น.</li> </ul>	- ไม่มี	  <p>ป้ายควบคุมการใช้ความเร็วรถบรรทุกไม่เกิน 25 กม./ชม.</p>   <p>การชั่งน้ำหนักรถบรรทุก</p>

<p>ป้ายเตือนให้ปิดคลุมผ้าใบ</p>

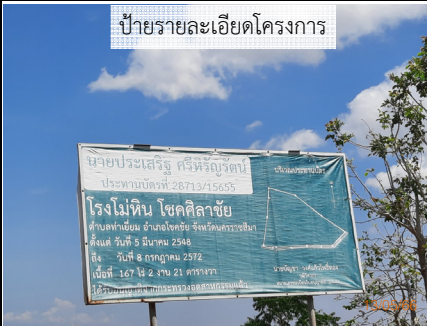
เงื่อนไขตามมาตรการ	ผลการปฏิบัติตามมาตรการ	ปัญหา อุปสรรคที่ไม่สามารถปฏิบัติ ตามมาตรการและแนวทางแก้ไข	ภาพประกอบมาตรการ
12. ติดป้ายชี้แสดงรายละเอียดของแปลงประทานบัตร และป้ายสัญญาณจราจรเตือนความเร็วและให้ระมัดระวังรถบรรทุกทุกบริเวณริมเส้นทางขนส่งแร่ และบริเวณถนนเข้า-ออก ก่อนถึงทางแยกเข้าพื้นที่โครงการ ให้เห็นชัดเจน เป็นระยะทางข้างละประมาณ 100 ม.	<ul style="list-style-type: none"> <li>- มีการติดป้ายรายละเอียดของแปลงประทานบัตร ภายในพื้นที่โครงการ พร้อมทั้งติดตั้งป้ายสัญญาณจราจรเตือนให้ใช้ความเร็วไม่เกิน 25 กม./ชม. ไว้บริเวณริมเส้นทางขนส่งแร่ บริเวณถนนเข้า-ออก ก่อนถึงทางแยกเข้าพื้นที่โครงการให้มองเห็นอย่างชัดเจน</li> <li>- จัดทำป้ายระมัดระวังรถบรรทุกทุกบริเวณริมเส้นทางขนส่งแร่ และบริเวณถนนเข้า-ออก ก่อนถึงทางแยกเข้าพื้นที่โครงการให้เห็นชัดเจน</li> </ul>	- ไม่มี	<p>ป้ายรายละเอียดโครงการ</p>

<p>ป้ายควบคุมการใช้ความเร็วรถบรรทุก ไม่เกิน 25 กม./ชม.</p>

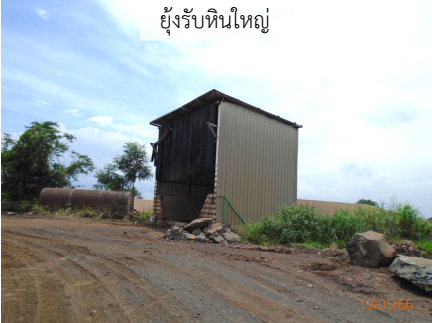
14. ให้ปรับปรุงโรงโม่หินเป็นระบบปิด และจัดให้มี ระบบป้องกันผลกระทบสิ่งแวดล้อมให้ครบถ้วน ตามข้อกำหนดประกาศกรมอุตสาหกรรมพื้นฐาน และการเหมืองแร่ เรื่อง ให้โรงโม่บดหรือย่อยหินมี ระบบป้องกันผลกระทบสิ่งแวดล้อม ลงวันที่ 12 มกราคม 2548 พร้อมทั้งให้บำรุงรักษาและใช้ ระบบในขณะทำการผลิตแร่อย่างสม่ำเสมอ โดยเฉพาะระบบป้องกันและลดการฟุ้งกระจาย ของฝุ่นละออง	<ul style="list-style-type: none"><li>- มีการปิดคลุมอาคารทั้ง 3 ด้าน บริเวณเครื่องบดชุดแรก ยังรับหินใหญ่ และตะแกรงร่อนคัดขนาด</li><li>- โครงการอยู่ระหว่างดำเนินการจัดหาวัสดุปิดคลุม สายพานลำเลียง</li><li>- มีการติดตั้งระบบสเปรย์น้ำบริเวณจุดกำเนิดฝุ่นละออง</li><li>- บริเวณลานกองแร่ปรับปรุงให้พื้นถนนเป็นหินบดอัด</li><li>- ปลูกต้นไม้บริเวณโดยรอบโรงโม่หิน เพื่อป้องกันการฟุ้ง กระจายของฝุ่นละออง</li></ul>	- ไม่มี	<div>ยังรับหินใหญ่</div>

<div>การปิดคลุมอาคาร</div>

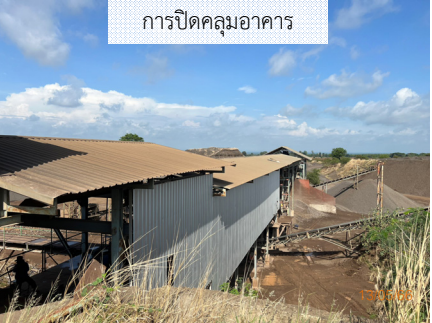
เงื่อนไขตามมาตรการ	ผลการปฏิบัติตามมาตรการ	ปัญหา อุปสรรคที่ไม่สามารถปฏิบัติตามมาตรการและแนวทางแก้ไข	ภาพประกอบมาตรการ
			  <p>ลานกองแร่</p> <p>ระบบสเปรย์น้ำบริเวณสายพานลำเลียง</p>

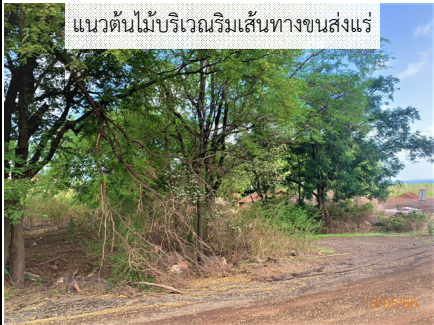
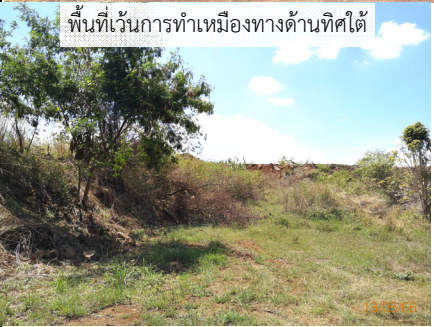
เงื่อนไขตามมาตรการ	ผลการปฏิบัติตามมาตรการ	ปัญหา อุปสรรคที่ไม่สามารถปฏิบัติ ตามมาตรการและแนวทางแก้ไข	ภาพประกอบมาตรการ
<p>18. ให้ทำการฟื้นฟูสภาพพื้นที่ที่ใช้ทำเหมืองควบคู่ไปกับการทำเหมือง ดังนี้</p> <p>(1) ดูแลรักษาพืชพันธุ์ไม้ที่มีอยู่ และปลูกต้นไม้ท้องถิ่นหรือไม่โตเร็วทรงสูงเสริมทดแทนต้นไม้ที่ตายลง เช่น ยูคาลิปตัส สนประติพัทธ์ กระถินเทพา หรือพันธุ์ไม้อื่นที่เหมาะสม ในพื้นที่ที่เว้นไม่ทำเหมือง คั่นทำนบดิน และรอบพื้นที่โรงโม่หิน ระยะปลูกประมาณ 2x2 ม. แบบสลับฟันปลา พร้อมทั้งบำรุงรักษาต้นไม้เหล่านั้นให้มีความเจริญเติบโตที่ดี เพื่อเพิ่มพื้นที่สีเขียวและลดผลกระทบด้านทัศนียภาพพื้นที่โครงการ</p> <p>(2) พื้นที่เหมืองซึ่งมีลักษณะเป็นบ่อเหมืองลึกลงไปจากพื้นดินโดยรอบ ให้ปรับแต่งความลาดชันผนังและพื้นของชั้นบันไดให้มีเสถียรภาพแข็งแรงและความปลอดภัย โดยการปลูกพืชคลุมดิน และหญ้าแฝกเพื่อป้องกันการชะล้างพังทลายของดินและพัฒนาเป็นบ่อกักเก็บน้ำเพื่อใช้สอยต่อไป</p>	<p>- ตามแผนการฟื้นฟูและปรับปรุงสภาพแวดล้อมที่เสนอในรายงานการประเมินผลกระทบสิ่งแวดล้อมของโครงการ กำหนดการฟื้นฟูสภาพพื้นที่ที่ใช้ทำเหมืองควบคู่ไปกับการทำเหมือง โดยให้ดูแลรักษาพืชพันธุ์ไม้ที่มีอยู่เดิม และปลูกต้นไม้ท้องถิ่นหรือไม่โตเร็วทรงสูงเสริมทดแทนต้นไม้ที่ตายลง เช่น ยูคาลิปตัส สนประติพัทธ์ กระถินเทพา หรือพันธุ์ไม้อื่นที่เหมาะสม ในพื้นที่ที่เว้นไม่ทำเหมือง คั่นทำนบดิน และรอบพื้นที่โรงโม่หิน ระยะปลูกประมาณ 2x2 ม. แบบสลับฟันปลา พร้อมทั้งบำรุงรักษาต้นไม้เหล่านั้นให้มีความเจริญเติบโตที่ดี เพื่อเพิ่มพื้นที่สีเขียวและลดผลกระทบด้านทัศนียภาพพื้นที่ โครงการ ในพื้นที่โครงการมีแนวต้นไม้เดิมบริเวณพื้นที่เว้นการทำเหมืองรอบพื้นที่โครงการระยะ 50 ม. และ 10 ม</p>	- ไม่มี
