### บทที่ 3

#### ผลการติดตามตรวจสอบคุณภาพสิ่งแวดล้อม

การติดตามตรวจสอบคุณภาพสิ่งแวดล้อม ของ โครงการ โรงแรม FILBERT 9 (ระยะดำเนินการ) บริษัท แลงคาสเตอร์ คอร์ปอเรชั่น จำกัด ดำเนินการจัดจ้าง เอส.พี.เจ ไซแอนติฟิก จำกัด โดยทำการตรวจวัดคุณภาพน้ำบริเวณพื้นที่โครงการ ระหว่างเดือนมกราคม – มิถุนายน พ.ศ.2566

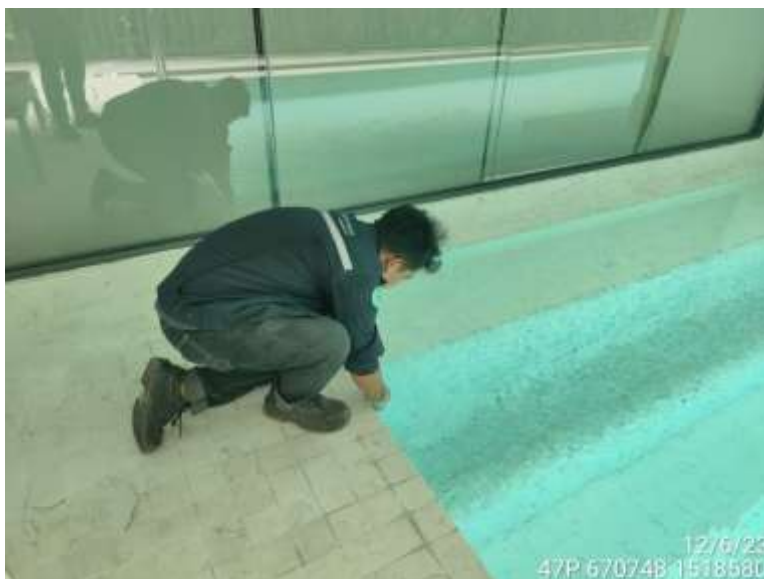
น้ำในสระว่ายน้ำจากฝิวน้ำสระ

รูปที่ 3-2 จุดตรวจวัดคุณภาพน้ำจากสระว่ายน้ำ (Swimming pool Quality)  
ของโครงการ โรงแรม FILBERT 9  
ระหว่างเดือนมกราคม – มิถุนายน พ.ศ.2566
