### บทที่ 3

#### ผลการติดตามตรวจสอบคุณภาพสิ่งแวดล้อม

การติดตามตรวจสอบคุณภาพสิ่งแวดล้อมของ โครงการ Milestone (ระยะดำเนินการ) ของนายวิรัตน์ สุนทรนนท์ ดำเนินการจัดจ้าง บริษัท เอส.พี.เจ.โซลันติฟิค จำกัด โดยทำการตรวจวัดคุณภาพน้ำทิ้ง บริเวณพื้นที่โครงการ ระหว่างเดือนมกราคม – มิถุนายน พ.ศ.2566

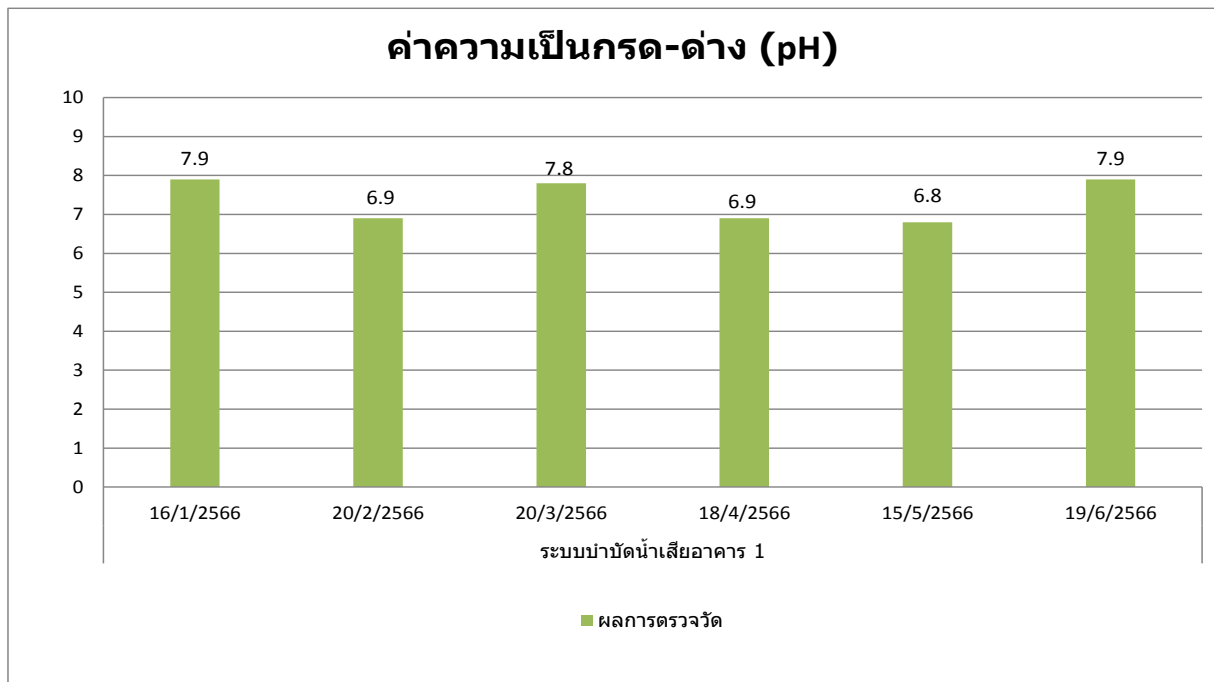
กราฟที่ 3.1-1 กราฟเปรียบเทียบผลการตรวจวัดคุณภาพน้ำทิ้งค่าความเป็นกรด-ด่าง (pH)  
ระหว่างเดือนมกราคม - มิถุนายน พ.ศ.2566 ระบบบำบัดน้ำเสียอาคาร 1

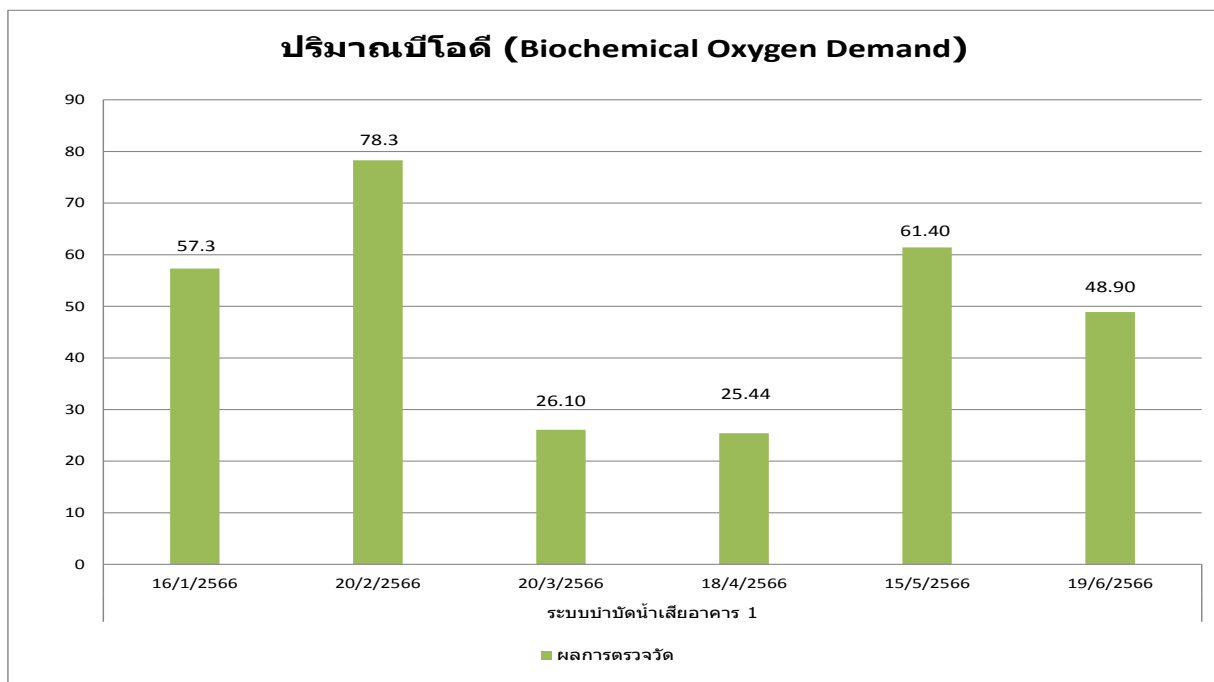
กราฟที่ 3.1-2 กราฟเปรียบเทียบผลการตรวจวัดปริมาณบีโอดี (BOD)  
ระหว่างเดือนมกราคม - มิถุนายน พ.ศ.2566 ระบบบำบัดน้ำเสียอาคาร 1

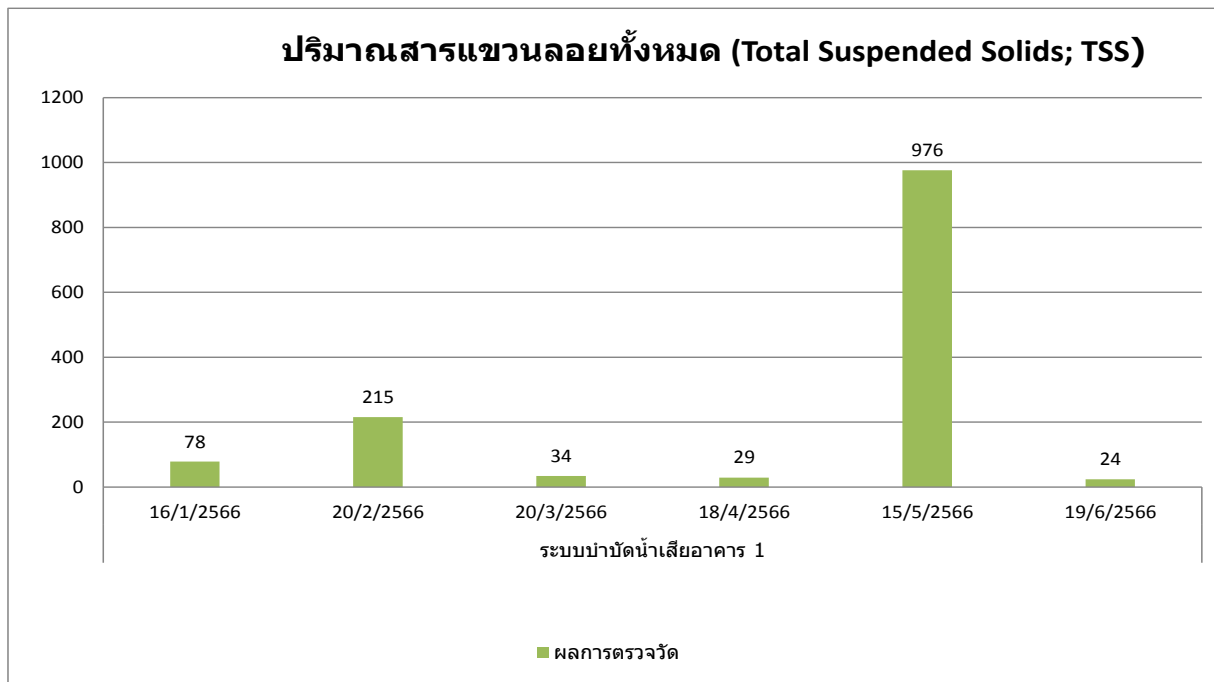
กราฟที่ 3.1-3 กราฟเปรียบเทียบผลการตรวจวัดปริมาณของแข็งแขวนลอย (Total Suspended Solids) ระหว่างเดือนมกราคม - มิถุนายน พ.ศ.2566 ระบบบำบัดน้ำเสียอาคาร 1

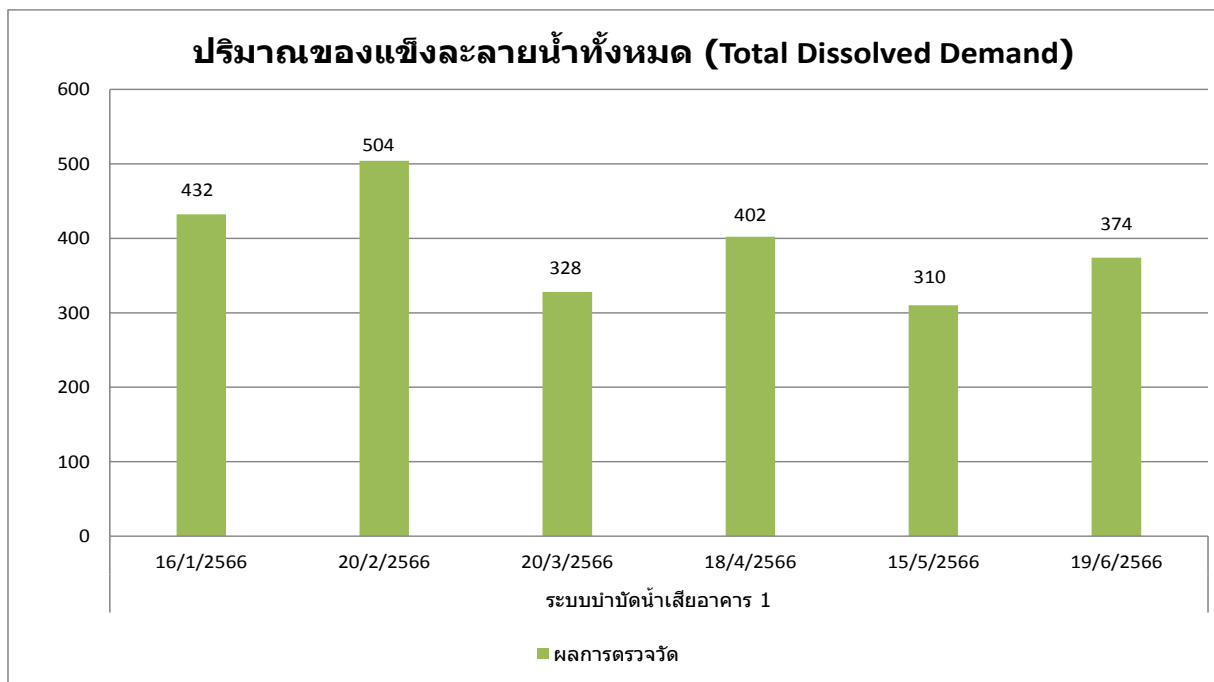
กราฟที่ 3.1-4 กราฟเปรียบเทียบผลการตรวจวัดปริมาณของแข็งละลายน้ำทั้งหมด (Total Dissolved Demand) ระหว่างเดือนมกราคม - มิถุนายน พ.ศ.2566 ระบบบำบัดน้ำเสียอาคาร 1

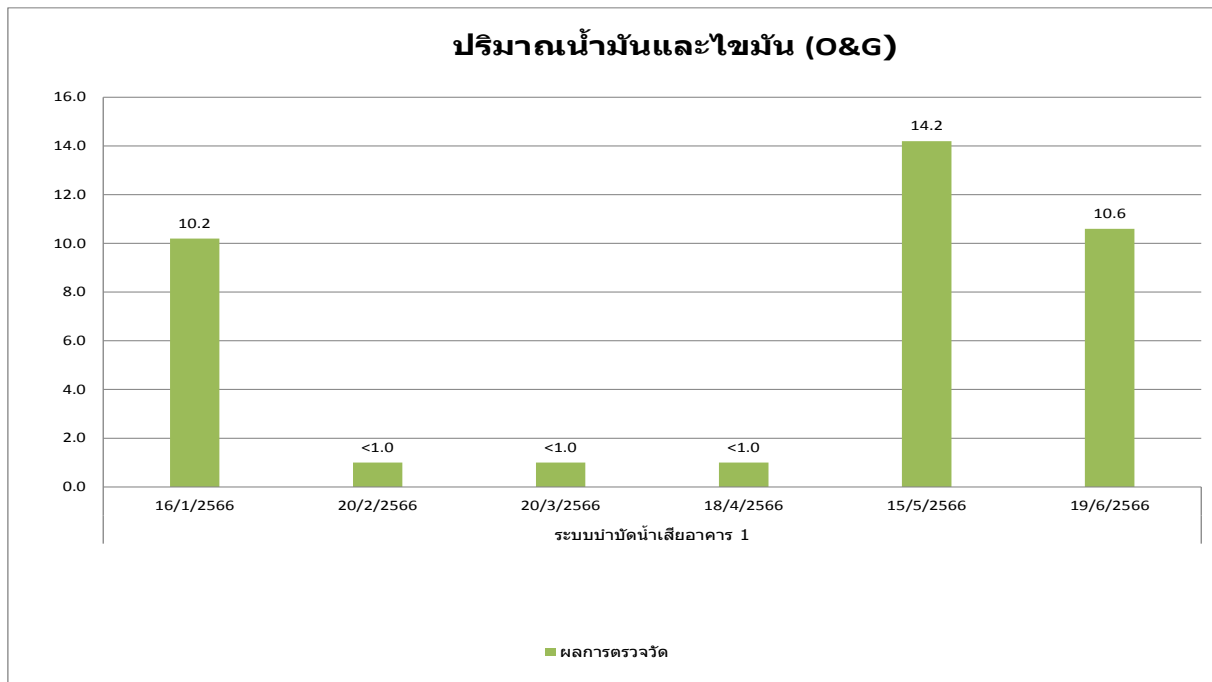
กราฟที่ 3.1-5 กราฟเปรียบเทียบผลการตรวจวัดปริมาณน้ำมันและไขมัน (Oil & Grease)  
ระหว่างเดือนมกราคม - มิถุนายน พ.ศ.2566 ระบบบำบัดน้ำเสียอาคาร 1

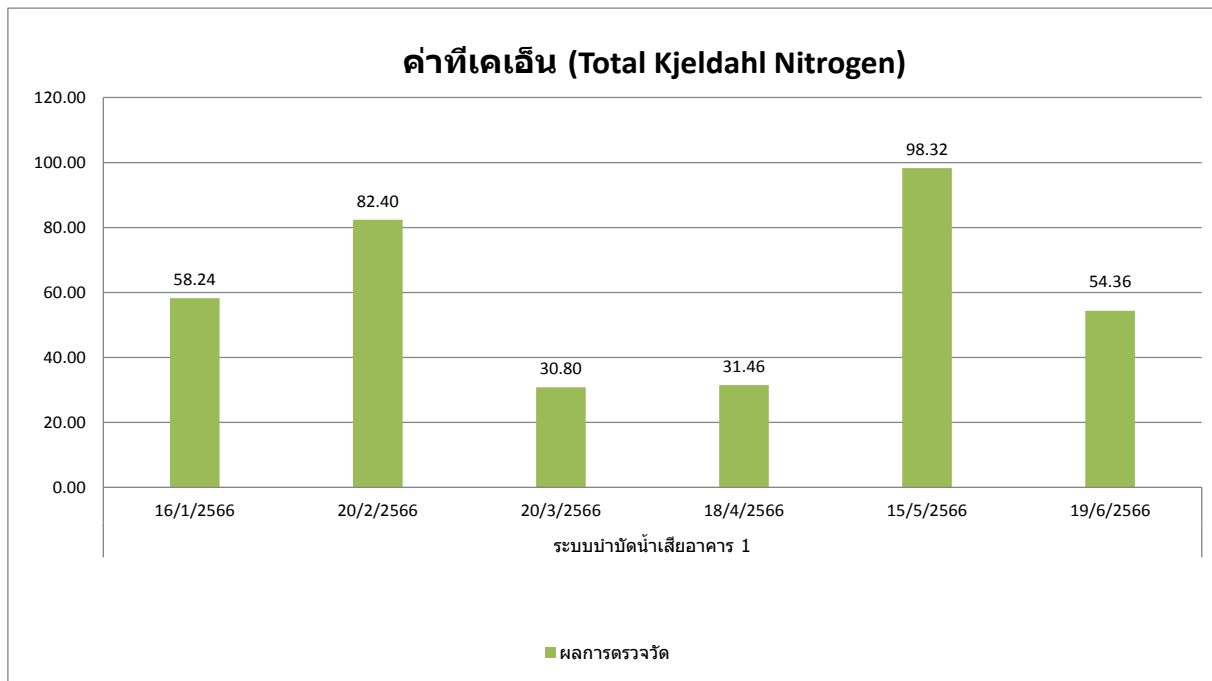
กราฟที่ 3.1-6 กราฟเปรียบเทียบผลการตรวจวัดค่าทีเคเอ็น (TKN)  
ระหว่างเดือนมกราคม - มิถุนายน พ.ศ.2566 ระบบบำบัดน้ำเสียอาคาร 1

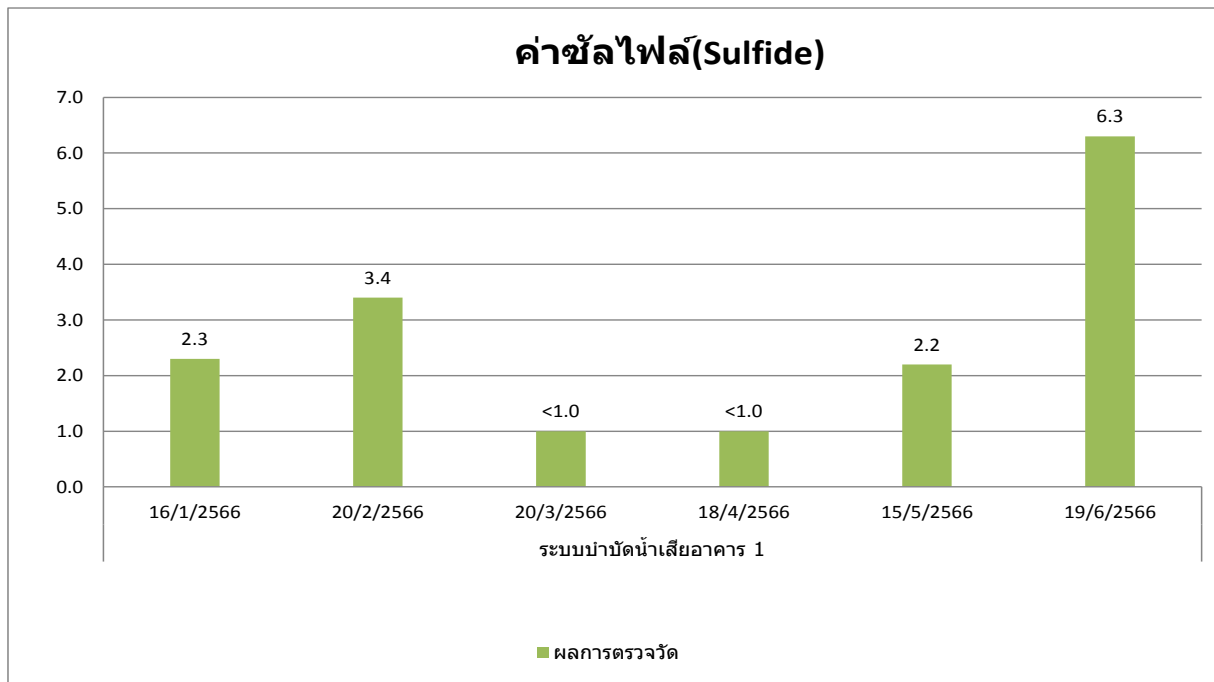
กราฟที่ 3.1-7 กราฟเปรียบเทียบผลการตรวจวัด ปริมาณซัลไฟด์ (Sulfide)  
ระหว่างเดือนมกราคม - มิถุนายน พ.ศ.2566 ระบบบำบัดน้ำเสียอาคาร 1

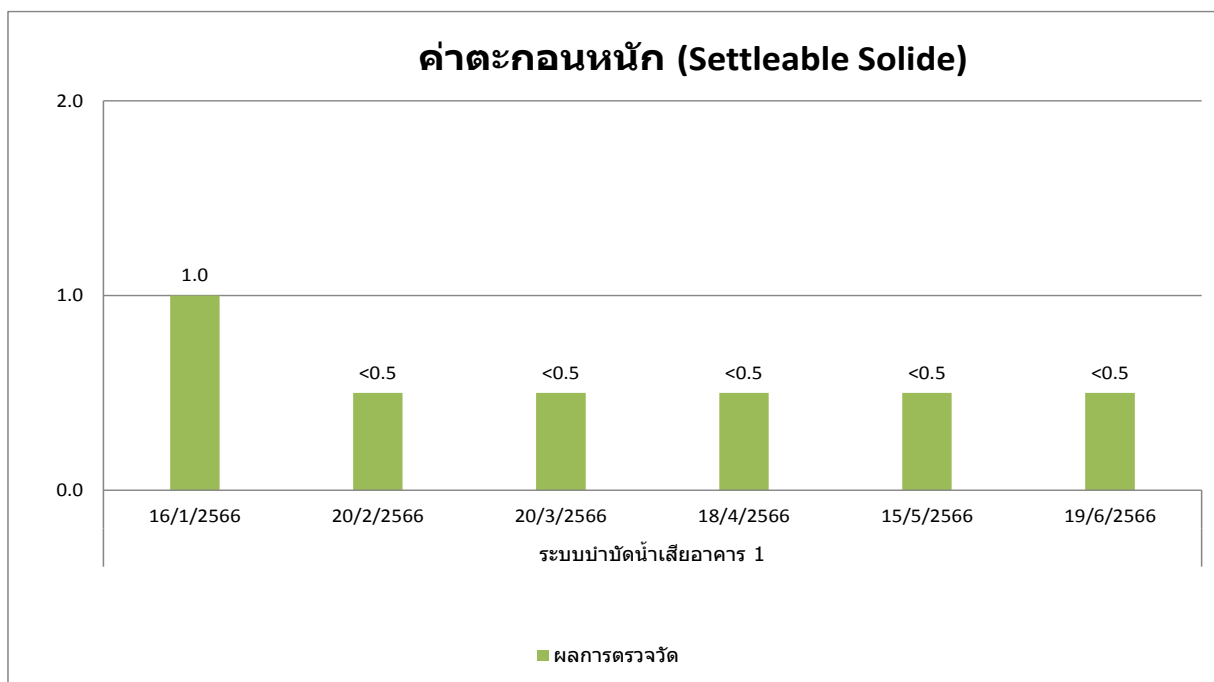
กราฟที่ 3.1-8 กราฟเปรียบเทียบผลการตรวจวัดปริมาณตะกอนหนัก (Settleable Solids)  
ระหว่างเดือนมกราคม - มิถุนายน พ.ศ.2566 ระบบบำบัดน้ำเสียอาคาร 1

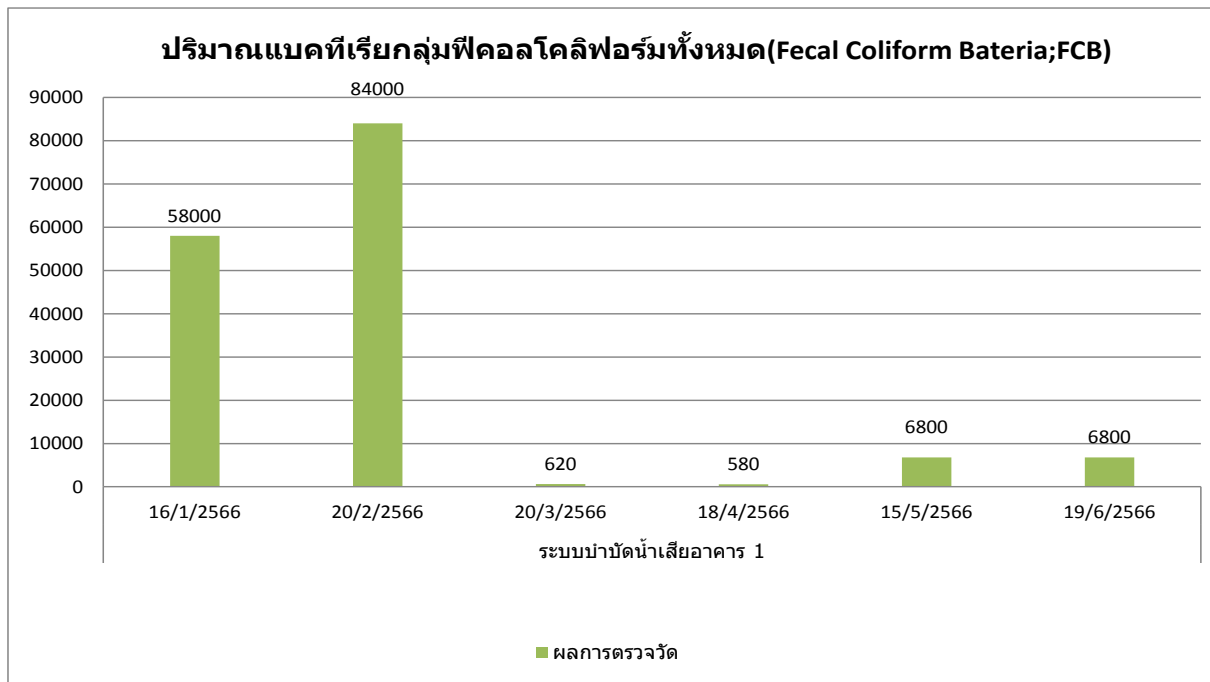
**กราฟที่ 3.1-9** กราฟเปรียบเทียบผลการตรวจวัดปริมาณฟีคัลโคลิฟอร์มแบคทีเรียทั้งหมด (Fecal Coliform Bacteria) ระหว่างเดือนมกราคม - มิถุนายน พ.ศ.2566 ระบบบำบัดน้ำเสียอาคาร 1

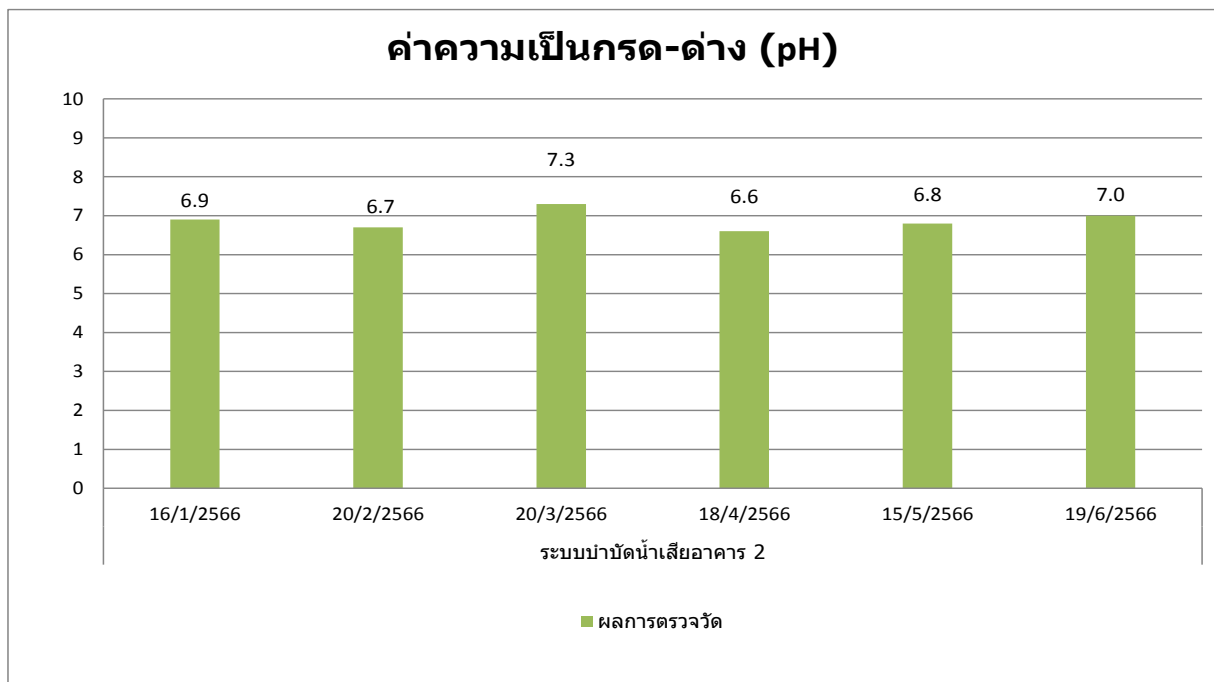
กราฟที่ 3.1-10 กราฟเปรียบเทียบผลการตรวจวัดคุณภาพน้ำทั้งค่าความเป็นกรด-ด่าง (pH)  
ระหว่างเดือนมกราคม – มิถุนายน พ.ศ.2566 ระบบบำบัดน้ำเสียอาคาร 2

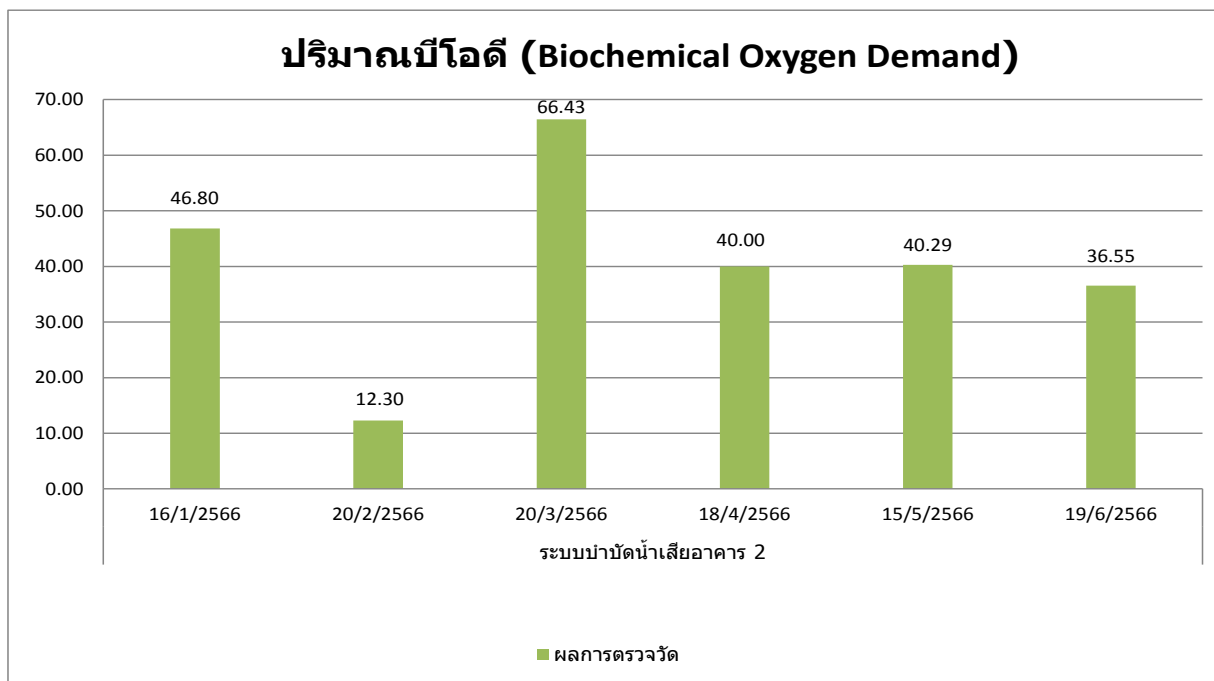
กราฟที่ 3.1-11 กราฟเปรียบเทียบผลการตรวจวัดปริมาณบีโอดี (BOD)  
ระหว่างเดือนมกราคม – มิถุนายน พ.ศ.2566 ระบบบำบัดน้ำเสียอาคาร 2

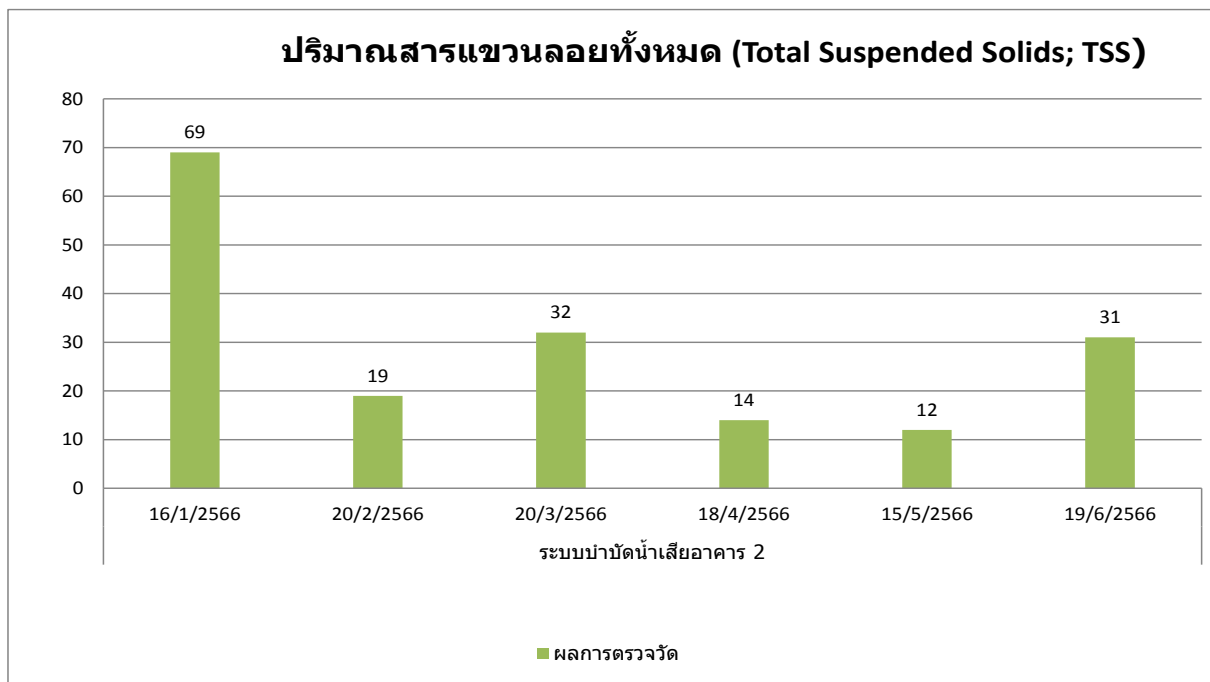
กราฟที่ 3.1-12 กราฟเปรียบเทียบผลการตรวจวัดปริมาณของแข็งแขวนลอย (Total Suspended Solids) ระหว่างเดือนมกราคม – มิถุนายน พ.ศ.2566 ระบบบำบัดน้ำเสียอาคาร 2

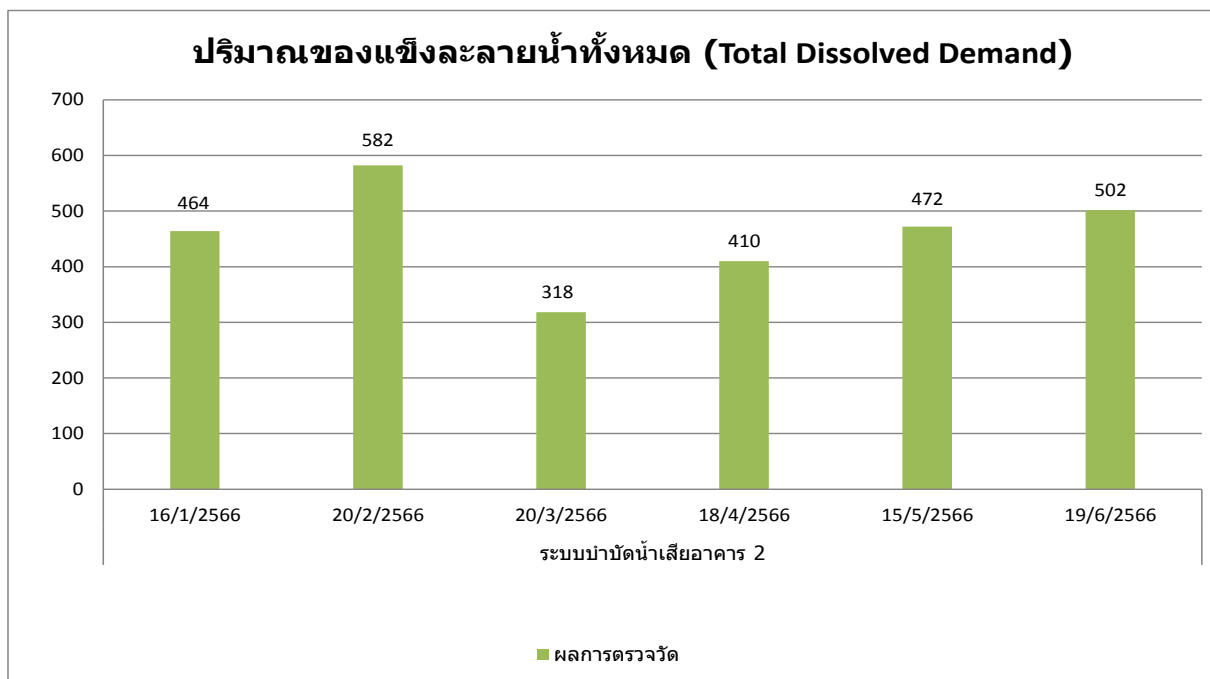
กราฟที่ 3.1-13 กราฟเปรียบเทียบผลการตรวจวัดปริมาณของแข็งละลายน้ำทั้งหมด (Total Dissolved Demand) ระหว่างเดือนมกราคม – มิถุนายน พ.ศ.2566 ระบบบำบัดน้ำเสียอาคาร 2

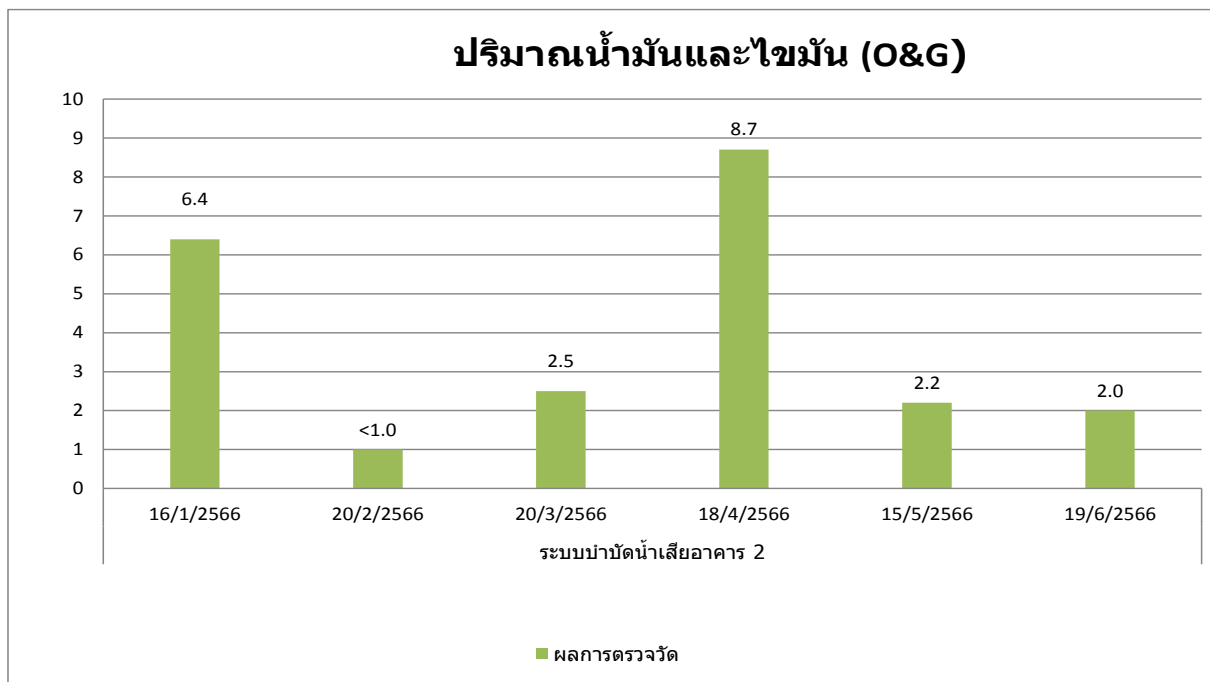
กราฟที่ 3.1-14 กราฟเปรียบเทียบผลการตรวจวัดปริมาณน้ำมันและไขมัน (Oil&Grease)  
ระหว่างเดือนมกราคม – มิถุนายน พ.ศ.2566 ระบบบำบัดน้ำเสียอาคาร 2

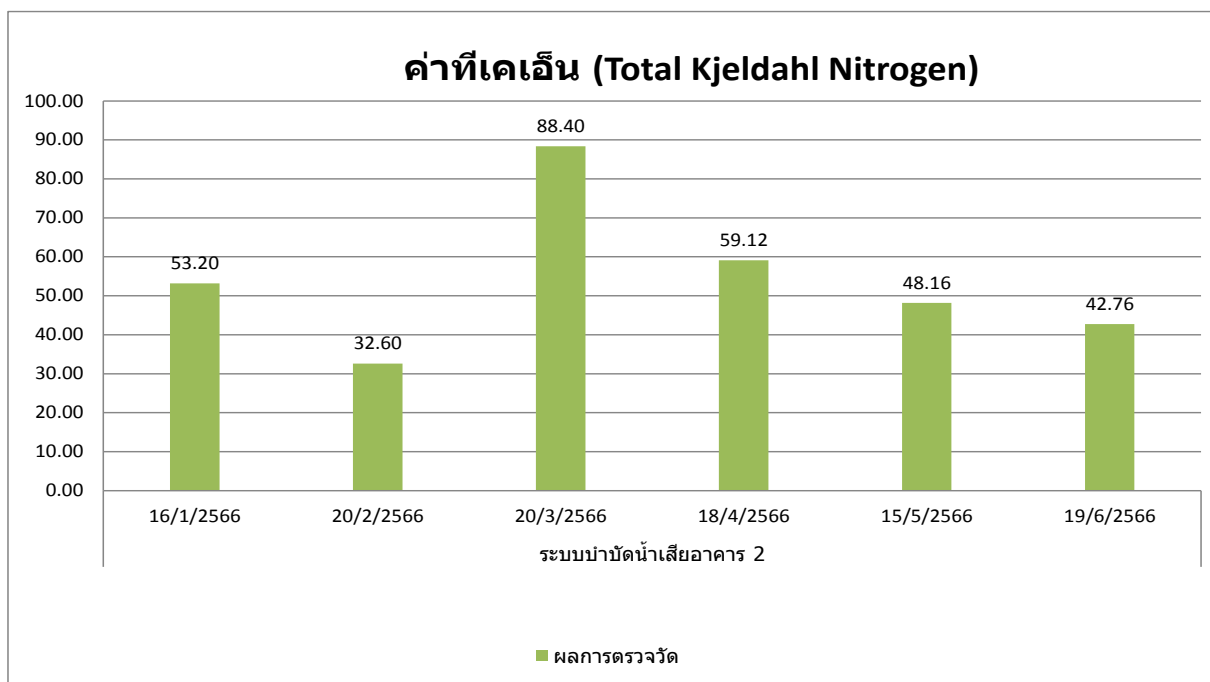
กราฟที่ 3.1-15 กราฟเปรียบเทียบผลการตรวจวัด ค่าที่เคเอ็น (TKN)  
ระหว่างเดือนมกราคม – มิถุนายน พ.ศ.2566 ระบบบำบัดน้ำเสียอาคาร 2

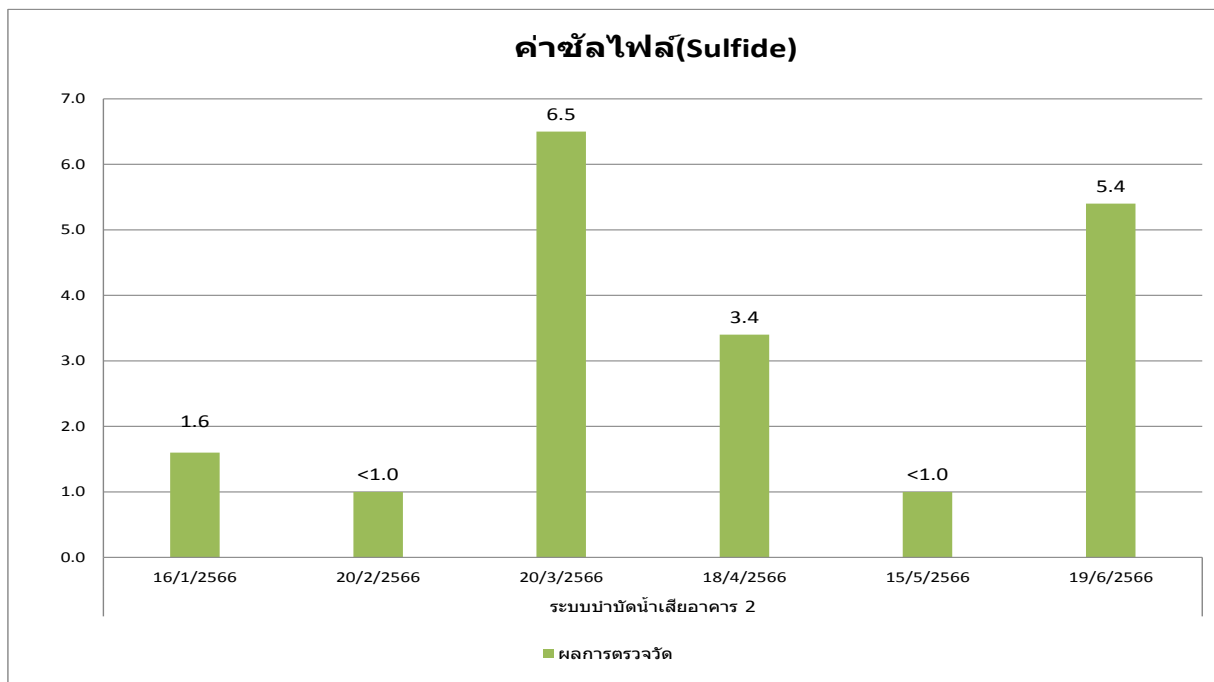
กราฟที่ 3.1-16 กราฟเปรียบเทียบผลการตรวจวัด ปริมาณซัลไฟด์ (Sulfide)  
ระหว่างเดือนมกราคม – มิถุนายน พ.ศ.2566 ระบบบำบัดน้ำเสียอาคาร 2

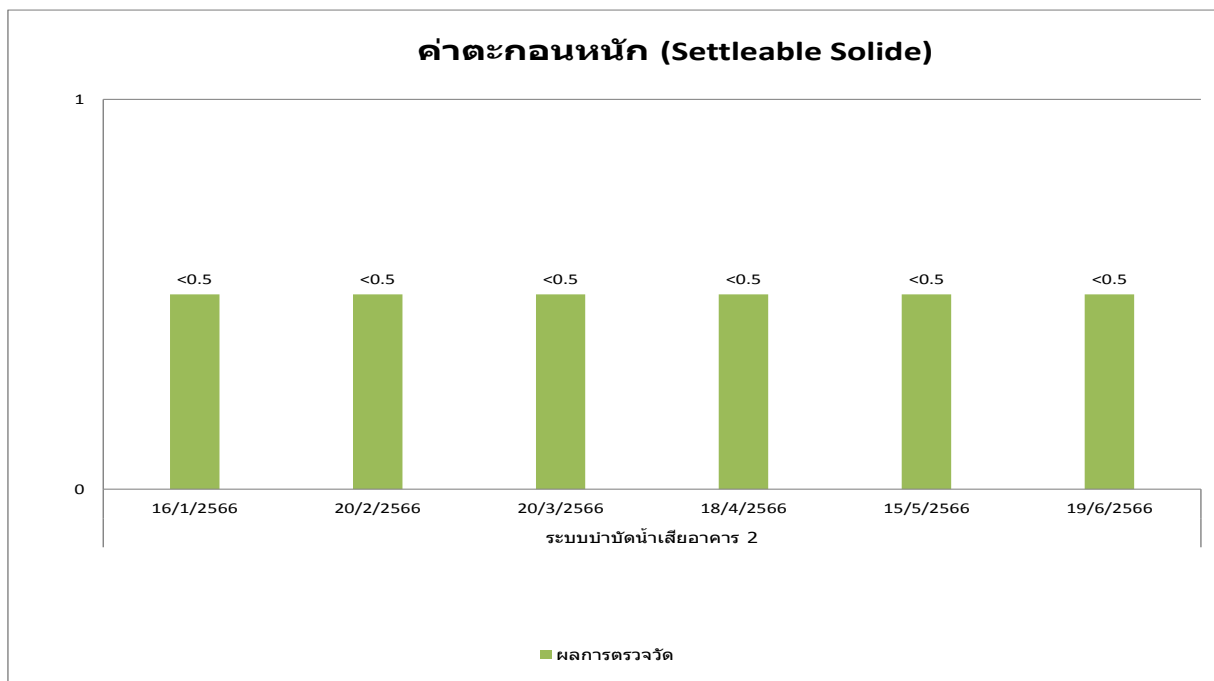
กราฟที่ 3.1-17 กราฟเปรียบเทียบผลการตรวจวัดปริมาณตะกอนหนัก (Settleable Solids)  
ระหว่างเดือนมกราคม – มิถุนายน พ.ศ.2566 ระบบบำบัดน้ำเสียอาคาร 2

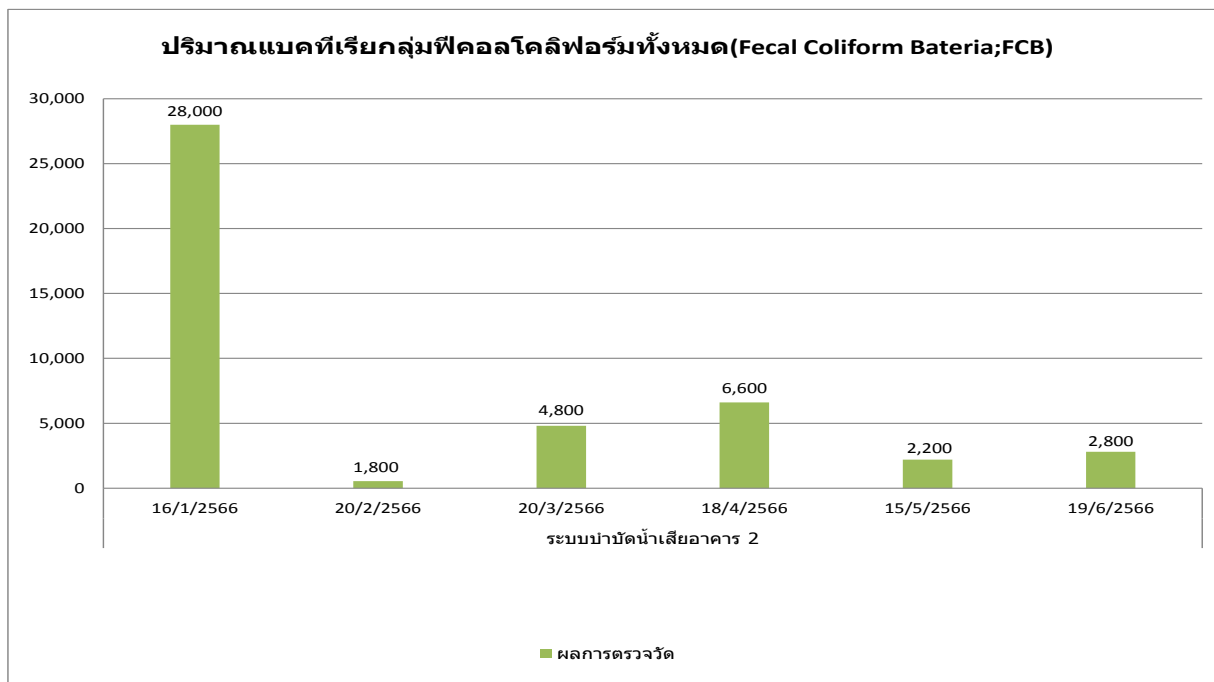
กราฟที่ 3.1-18 กราฟเปรียบเทียบผลการตรวจวัดปริมาณฟีคอลโคลิฟอร์มแบคทีเรียทั้งหมด (Fecal Coliform Bacteria) ระหว่างเดือนมกราคม – มิถุนายน พ.ศ.2566 ระบบบำบัดน้ำเสียอาคาร 2

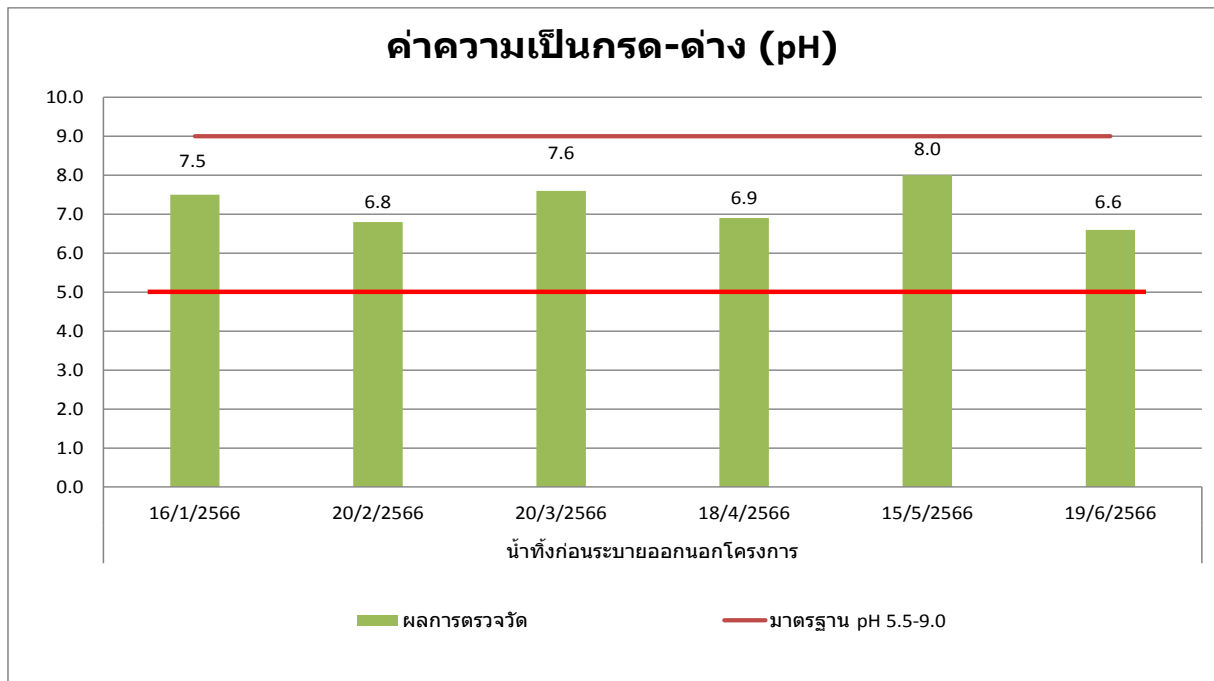
กราฟที่ 3.1-19 กราฟเปรียบเทียบผลการตรวจวัดคุณภาพน้ำทิ้งค่าความเป็นกรด-ด่าง (pH)  
ระหว่างเดือนมกราคม – มิถุนายน พ.ศ.2566 น้ำทิ้งก่อนระบายออกนอกโครงการ

เมื่อนำผลการตรวจวัดคุณภาพน้ำทิ้ง (Wastewater Quality) บริเวณน้ำทิ้งก่อนระบายออกนอกโครงการ เปรียบเทียบกับมาตรฐานตาม ลงวันที่ 7 พฤศจิกายน 2548 อาคารที่ทำการประมง ข พบว่า ทุกดัชนีการตรวจวัดมีค่าอยู่ใน เกณฑ์มาตรฐานกำหนด ส่วนบริเวณระบบบำบัดน้ำเสียอาคาร 1 และบริเวณระบบบำบัดน้ำเสียอาคาร 2 ไม่สามารถเทียบกับ เกณฑ์มาตรฐานได้เนื่องจากเป็นน้ำเสียก่อนการบำบัด แสดงรายละเอียดผลการตรวจวัดดังตารางที่ 3-4 และตารางที่ 3-5

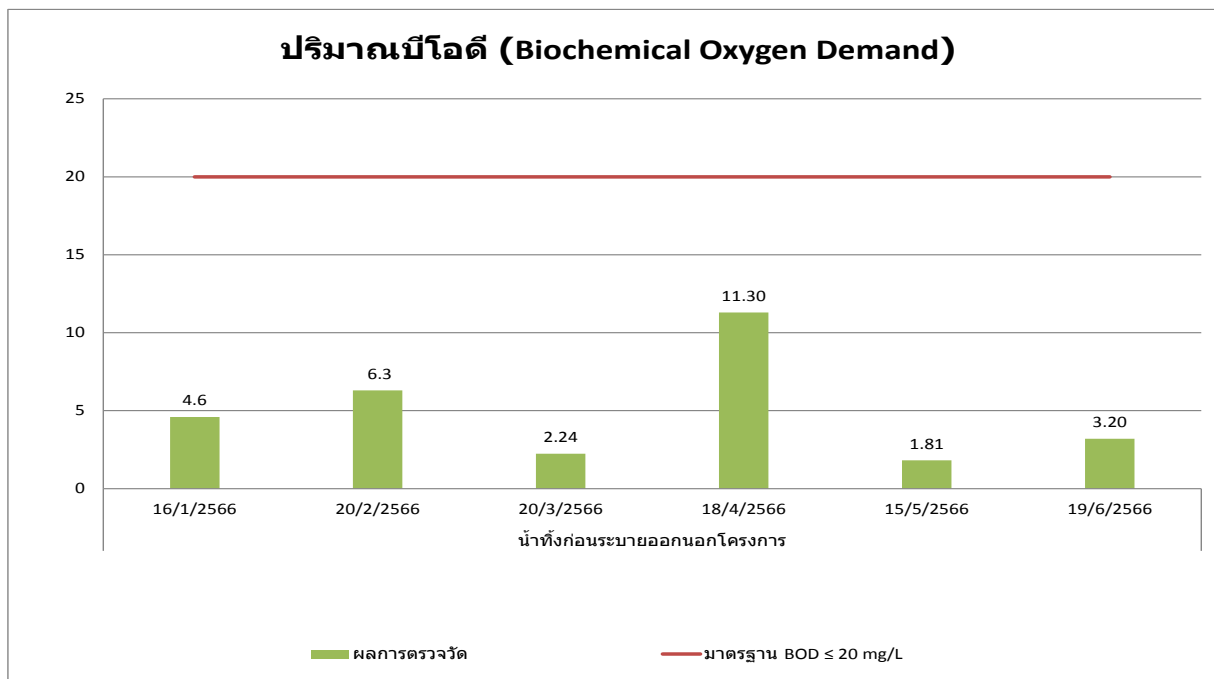
กราฟที่ 3.1-20 กราฟเปรียบเทียบผลการตรวจวัดปริมาณบีโอดี (BOD)  
ระหว่างเดือนมกราคม – มิถุนายน พ.ศ.2566 น้ำทิ้งก่อนระบายออกนอกโครงการ

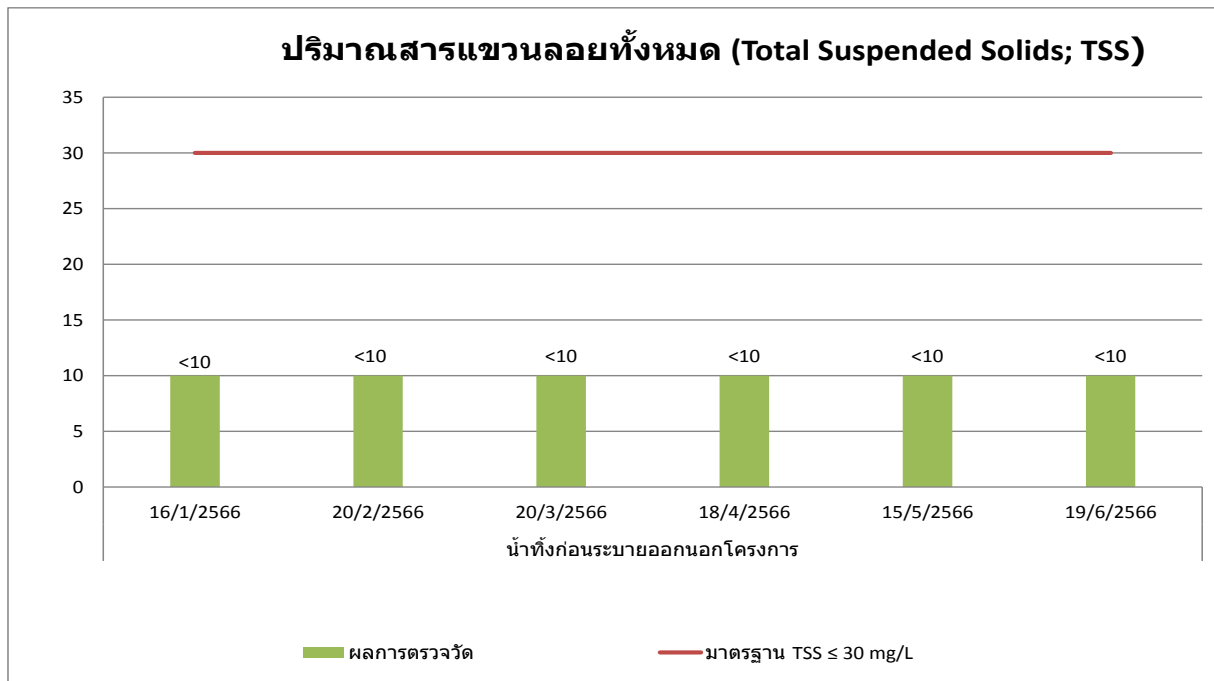
กราฟที่ 3.1-21 กราฟเปรียบเทียบผลการตรวจวัดปริมาณของแข็งแขวนลอย (Total Suspended Solids) ระหว่างเดือนมกราคม – มิถุนายน พ.ศ.2566 น้ำทิ้งก่อนระบายออกนอกโครงการ

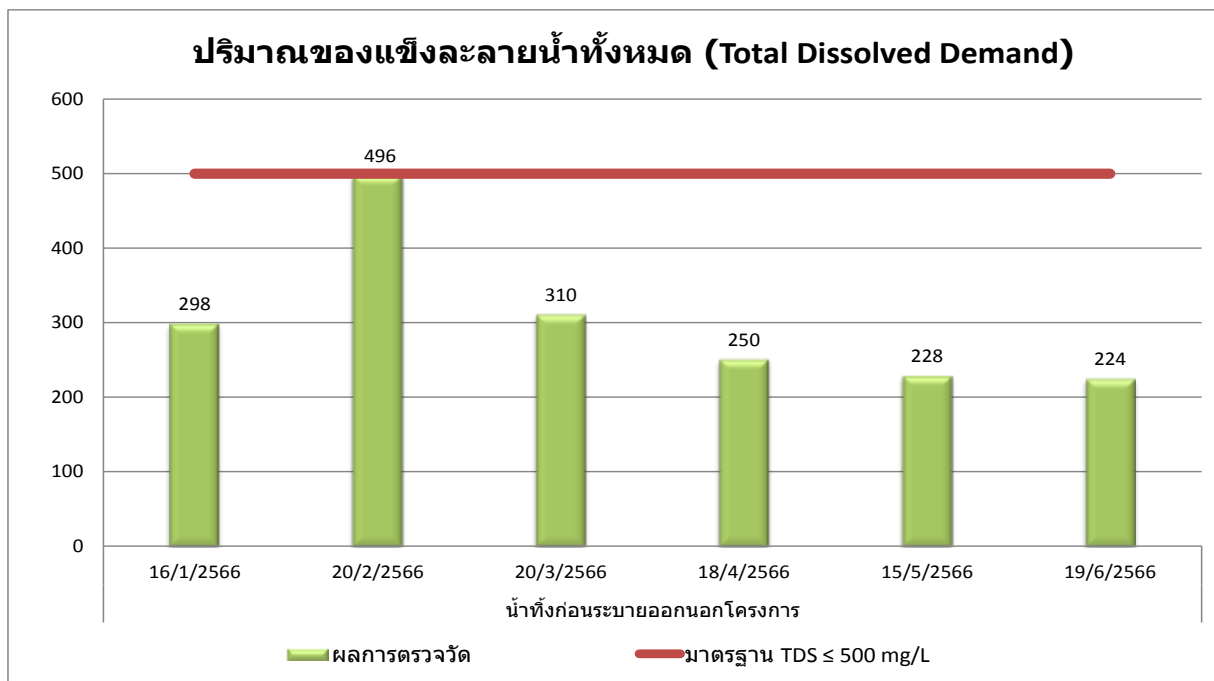
กราฟที่ 3.1-22 กราฟเปรียบเทียบผลการตรวจวัดปริมาณของแข็งละลายน้ำทั้งหมด (Total Dissolved Demand) ระหว่างเดือนมกราคม – มิถุนายน พ.ศ.2566 น้ำทิ้งก่อนระบายออกนอกโครงการ

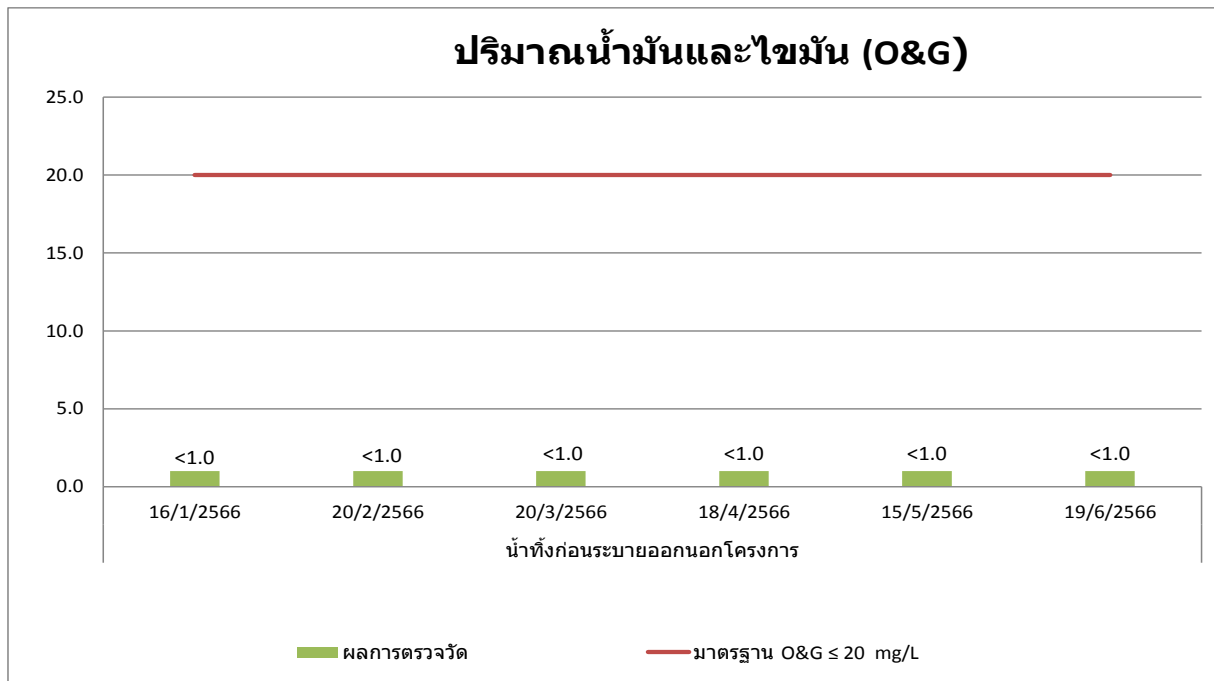
กราฟที่ 3.1-23 กราฟเปรียบเทียบผลการตรวจวัดปริมาณน้ำมันและไขมัน (Oil&Grease)  
ระหว่างเดือนมกราคม - มิถุนายน พ.ศ.2566 น้ำทิ้งก่อนระบายออกนอกโครงการ

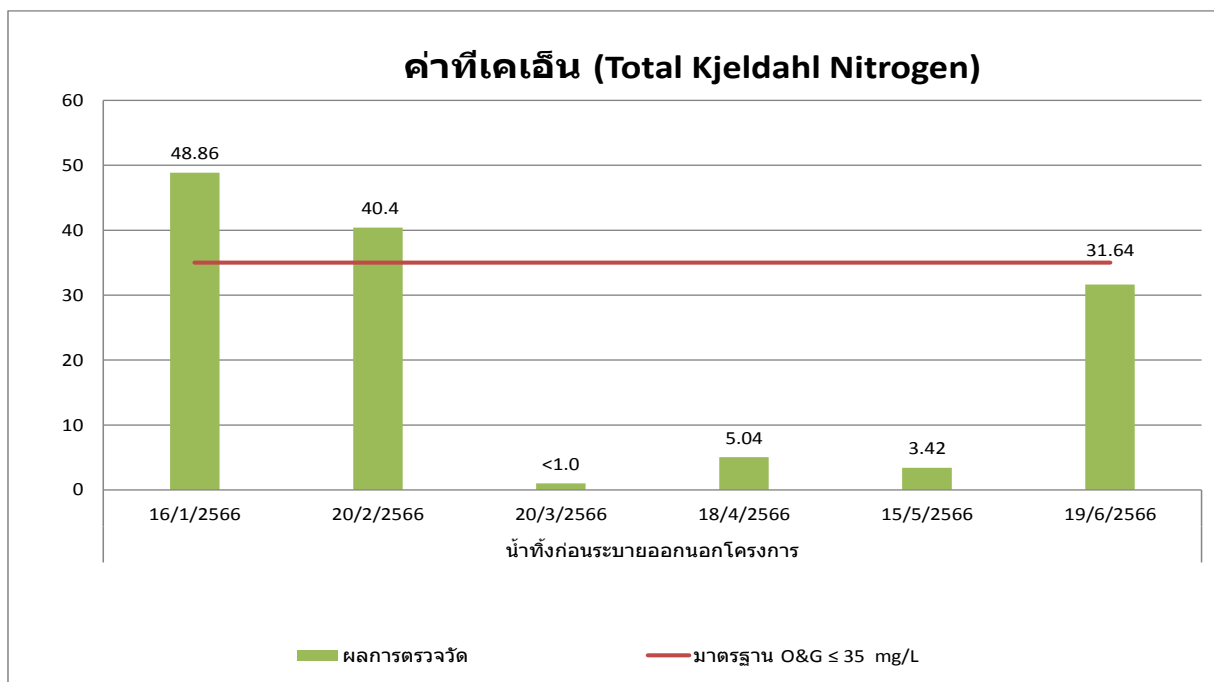
กราฟที่ 3.1-24 กราฟเปรียบเทียบผลการตรวจวัด ค่าทีเคเอ็น (TKN)  
ระหว่างเดือนมกราคม - มิถุนายน พ.ศ.2566 น้ำทิ้งก่อนระบายออกนอกโครงการ

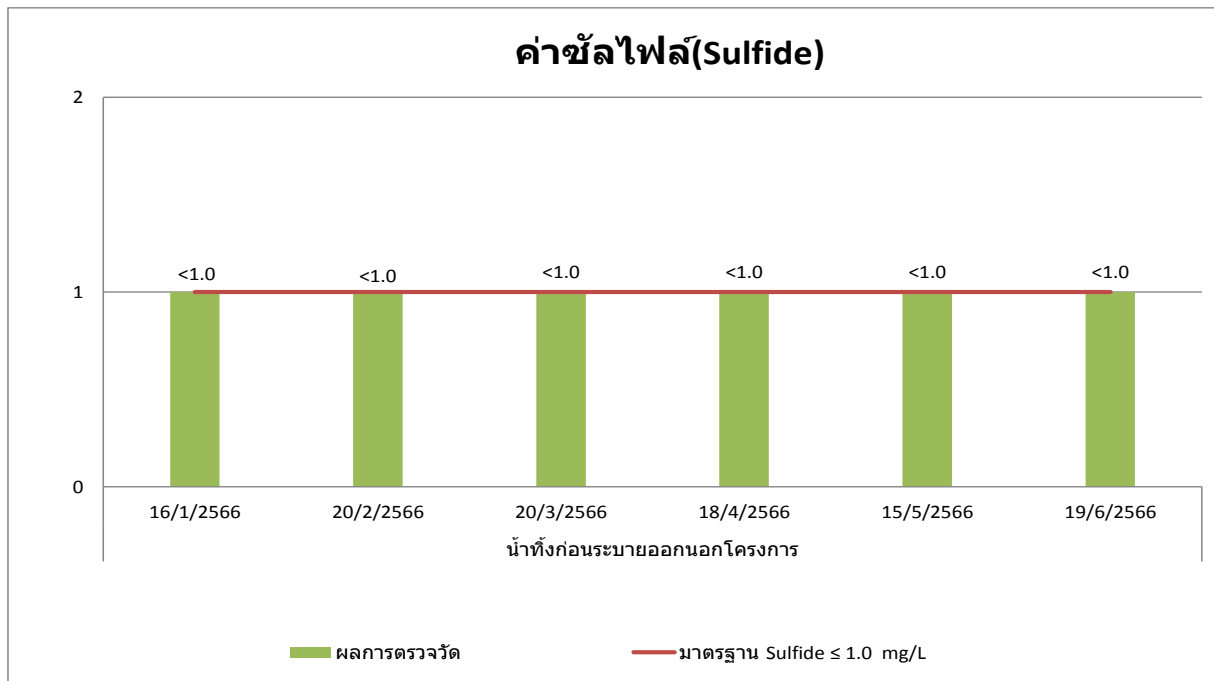
กราฟที่ 3.1-25 กราฟเปรียบเทียบผลการตรวจวัด ปริมาณซัลไฟด์ (Sulfide)  
ระหว่างเดือนมกราคม – มิถุนายน พ.ศ.2566 น้ำทิ้งก่อนระบายออกนอกโครงการ

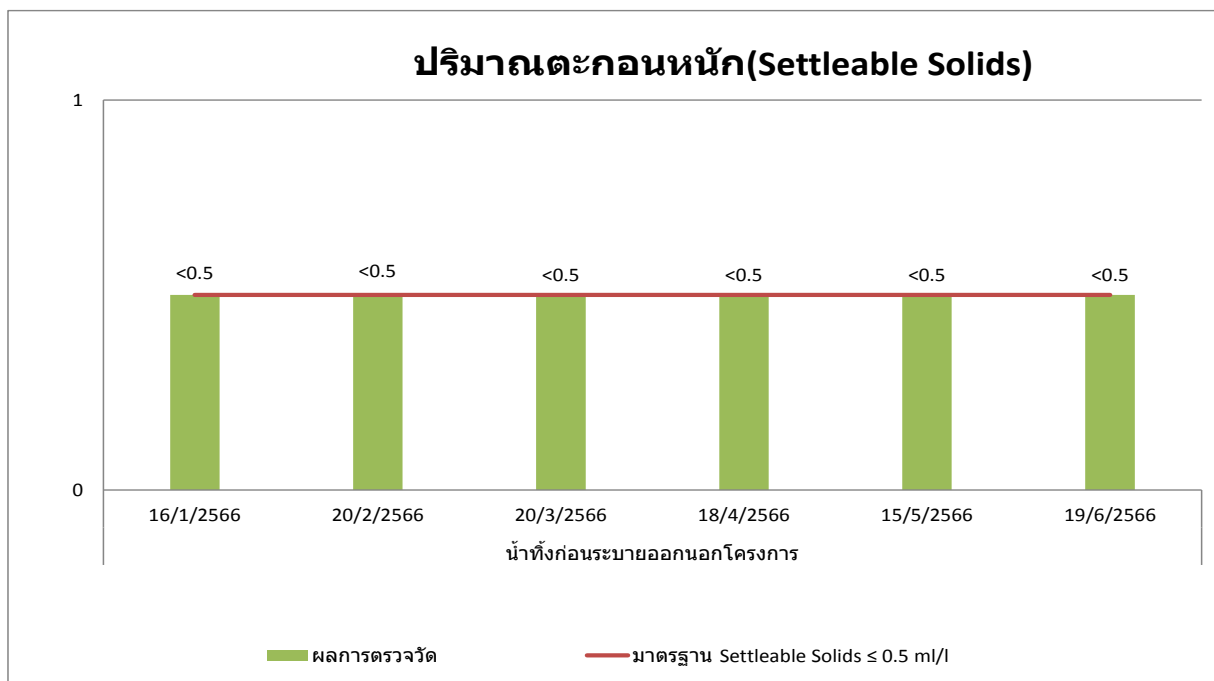
กราฟที่ 3.1-26 กราฟเปรียบเทียบผลการตรวจวัดปริมาณตะกอนหนัก(Settleable Solids)  
ระหว่างเดือนมกราคม – มิถุนายน พ.ศ.2566 น้ำทิ้งก่อนระบายออกนอกโครงการ
