### บทที่ 3

#### ผลการติดตามตรวจสอบคุณภาพสิ่งแวดล้อม

การติดตามตรวจสอบคุณภาพสิ่งแวดล้อมของ โครงการ Milestone (ระยะดำเนินการ) ของนายวิรัตน์ สุนทรนนท์ ดำเนินการจัดจ้าง บริษัท เอส.พี.เจ.โซลันติฟิค จำกัด โดยทำการตรวจวัดคุณภาพน้ำทิ้ง บริเวณพื้นที่โครงการ ระหว่างเดือนมกราคม – มิถุนายน พ.ศ.2566

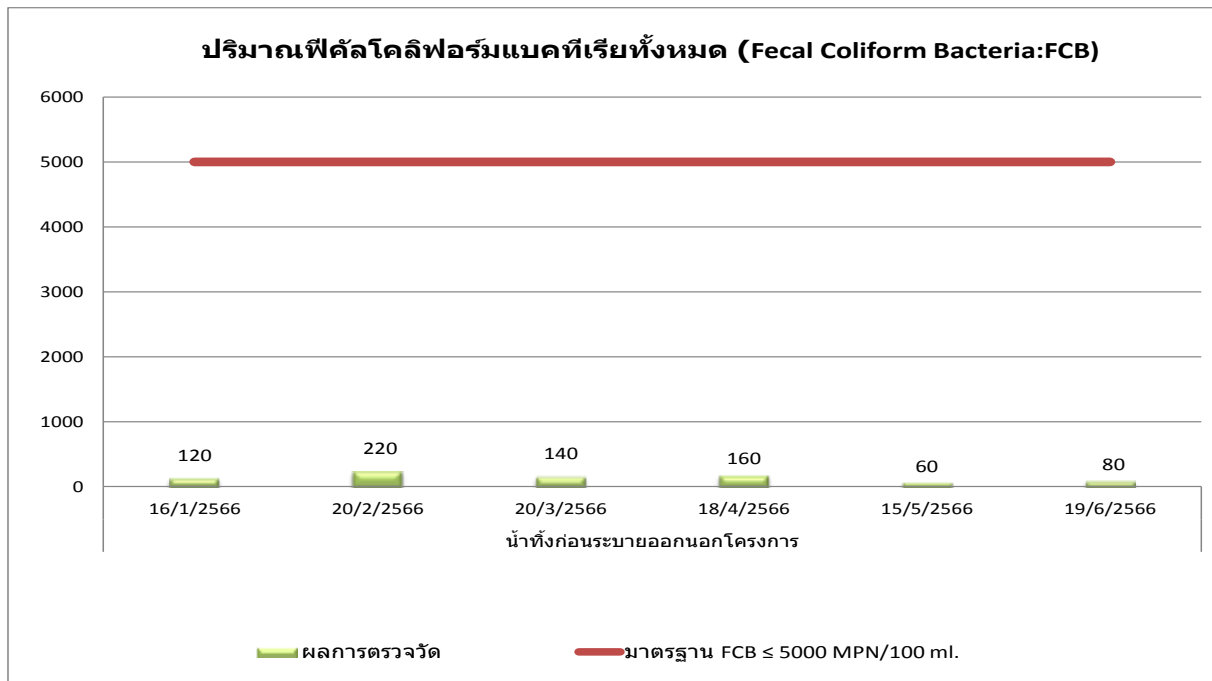
**กราฟที่ 3.1-27** กราฟเปรียบเทียบผลการตรวจวัดปริมาณฟีคัลโคลิฟอร์มแบคทีเรียทั้งหมด (Fecal Coliform Bacteria) ระหว่างเดือนมกราคม – มิถุนายน พ.ศ.2566 น้ำทิ้งก่อนระบายออกนอกโครงการ

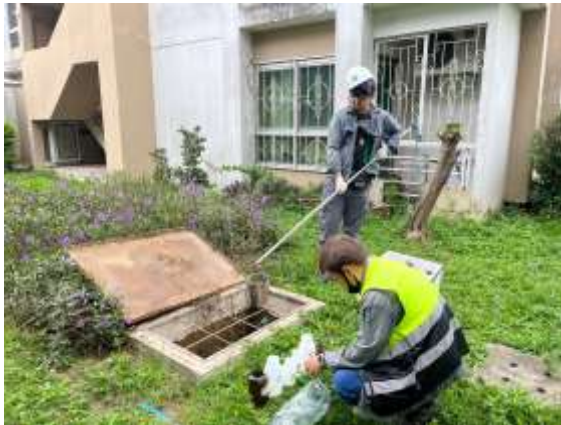
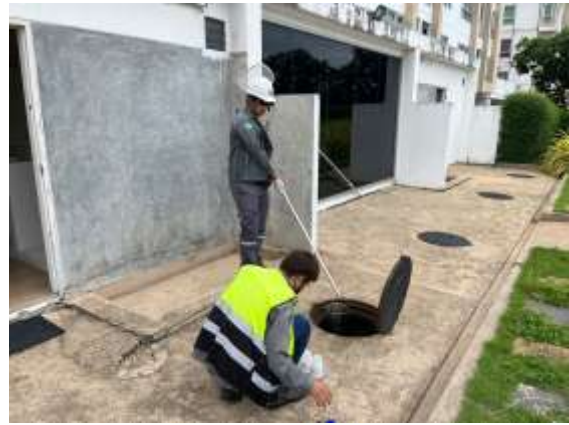
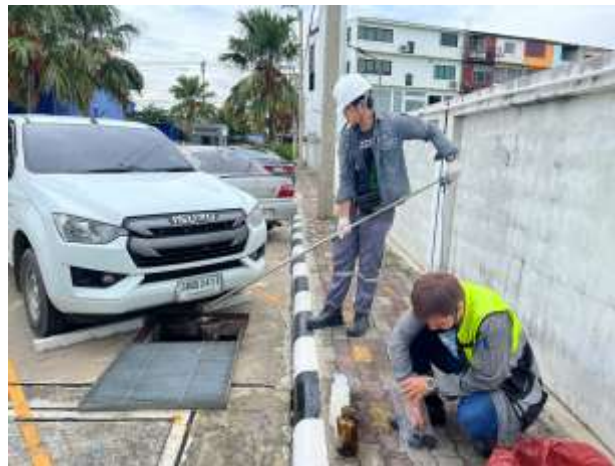
รูปที่ 3-1 จุดตรวจวัดคุณภาพน้ำทิ้งของโครงการ MILESTONE ระหว่างเดือนมกราคม – มิถุนายน พ.ศ.2566

ระบบบำบัดน้ำเสียอาคาร 1

ระบบบำบัดน้ำเสียอาคาร 2

น้ำทิ้งก่อนระบายออกนอกโครงการ
