บทที่ 3

ผลการติดตามตรวจสอบคุณภาพสิ่งแวดล้อม

การติดตามตรวจสอบคุณภาพสิ่งแวดล้อม ของโครงการ อาคารชุด EASE พระราม 2(2) นิติบุคคลอาคารชุด EASE พระราม 2(2) ดำเนินการจัดจ้าง บริษัท เอส.พี.เจ.โซแอนติฟิค จำกัด โดยทำการตรวจวัดคุณภาพน้ำทิ้งและคุณภาพน้ำสระว่ายน้ำ บริเวณพื้นที่โครงการ ระหว่างเดือนมกราคม – มิถุนายน พ.ศ.2566

ตารางที่ 3-1 ผลการปฏิบัติตามมาตรการติดตามตรวจสอบคุณภาพสิ่งแวดล้อม โครงการ อาคารชุด EASE พระราม 2(2) (ระยะดำเนินการ)
นิติบุคคลอาคารชุด EASE พระราม 2(2) ระหว่างเดือนมกราคม – มิถุนายน พ.ศ.2566

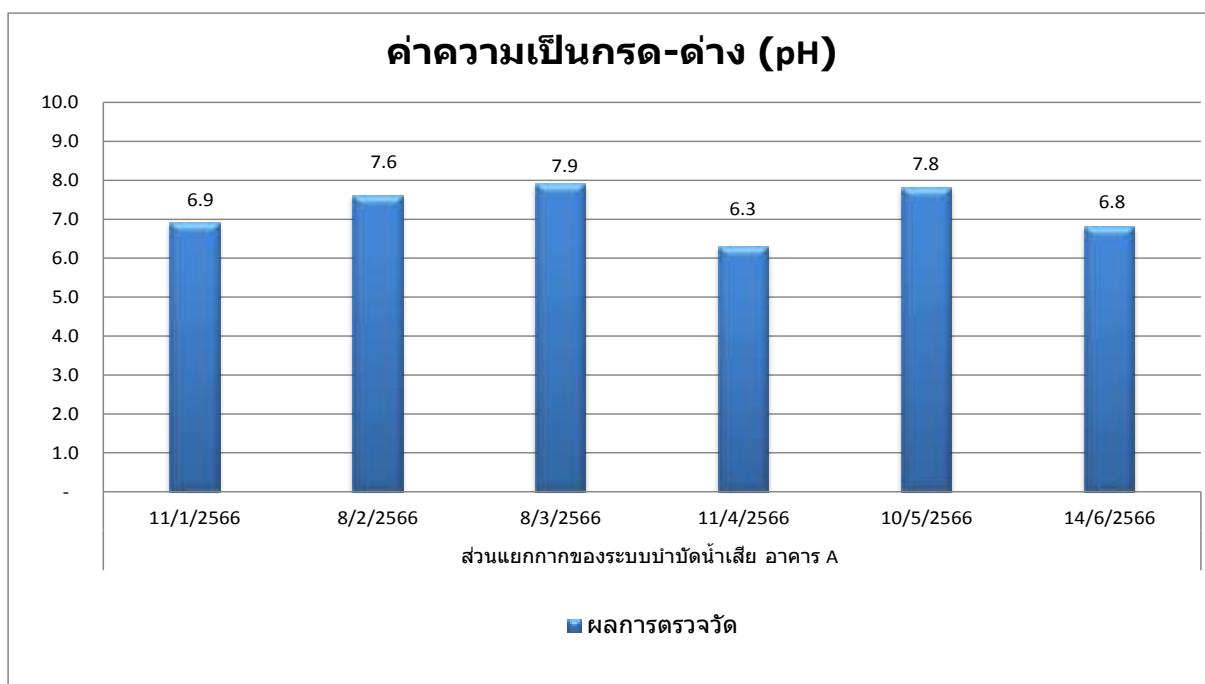
กราฟที่ 3.1-1 กราฟเปรียบเทียบผลการตรวจวัดคุณภาพน้ำทั้งค่าความเป็นกรด-ด่าง (pH) ส่วนแยกกากของระบบบำบัดน้ำเสีย อาคาร A ระหว่างเดือนมกราคม - มิถุนายน พ.ศ.2566

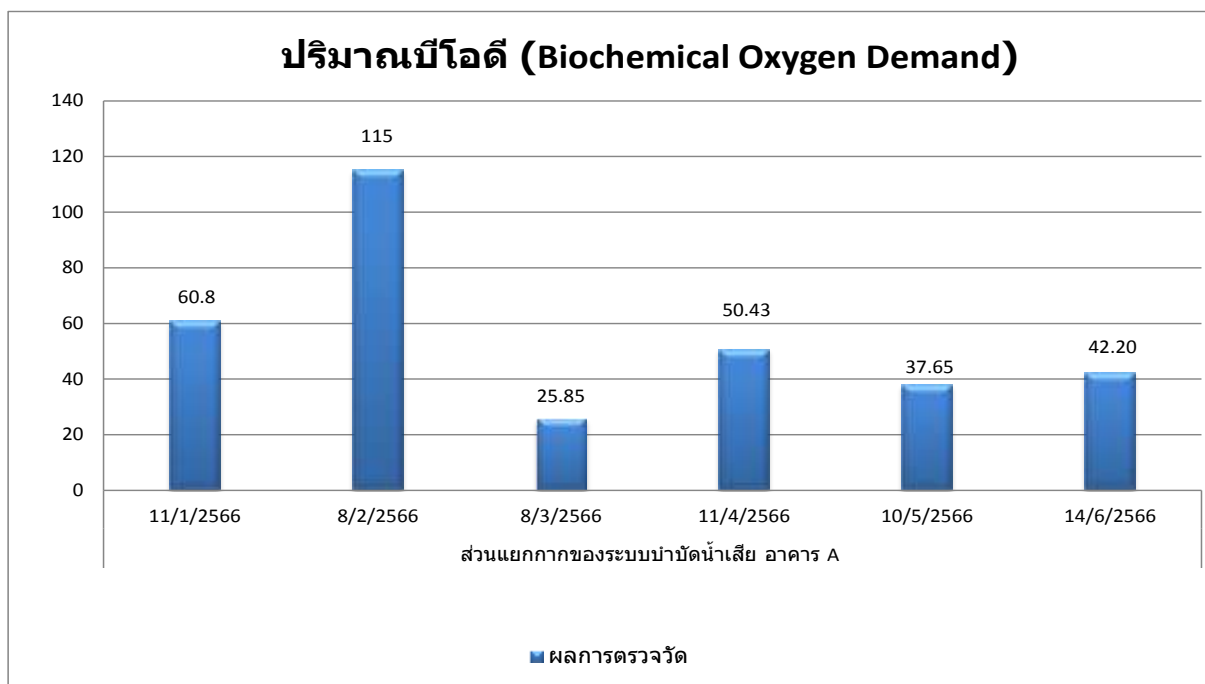
กราฟที่ 3.1-2 กราฟเปรียบเทียบผลการตรวจวัดปริมาณบีโอดี (Biochemical Oxygen Demand) ส่วนแยกกากของระบบบำบัดน้ำเสีย อาคาร A ระหว่างเดือนมกราคม - มิถุนายน พ.ศ.2566

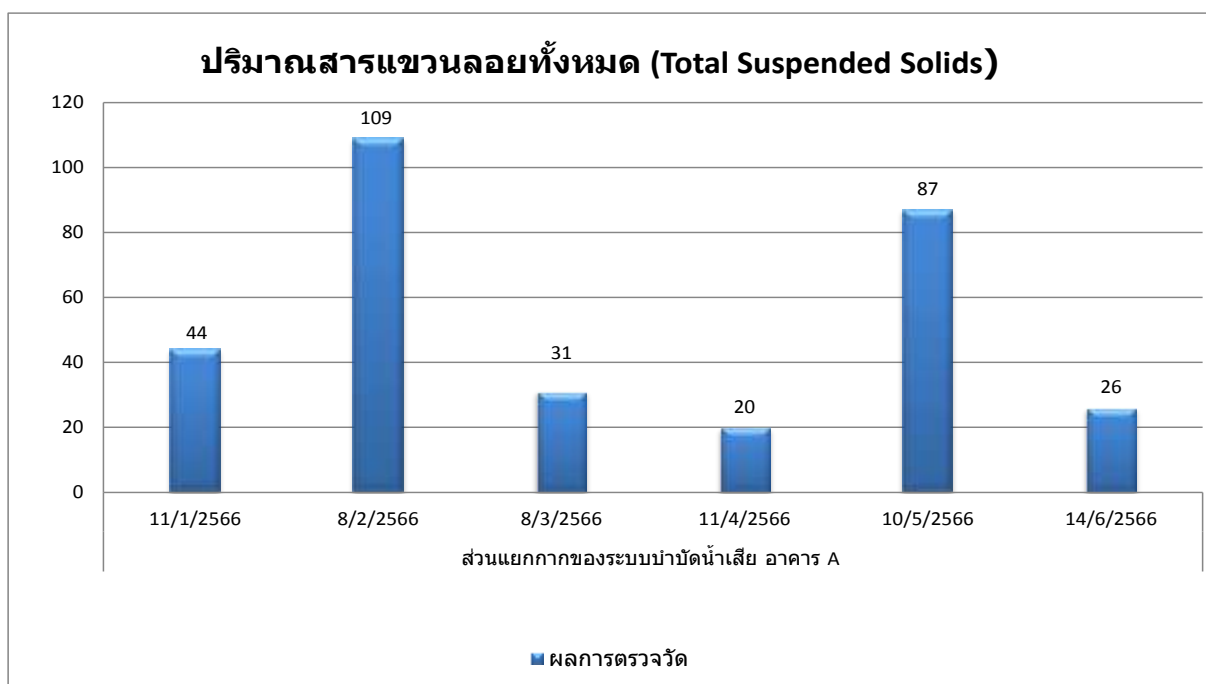
กราฟที่ 3.1-3 กราฟเปรียบเทียบผลการตรวจวัดปริมาณของแข็งแขวนลอยทั้งหมด (Total Suspended Solids) ส่วนแยกกากของระบบบำบัดน้ำเสีย อาคาร A ระหว่างเดือนมกราคม - มิถุนายน พ.ศ.2566

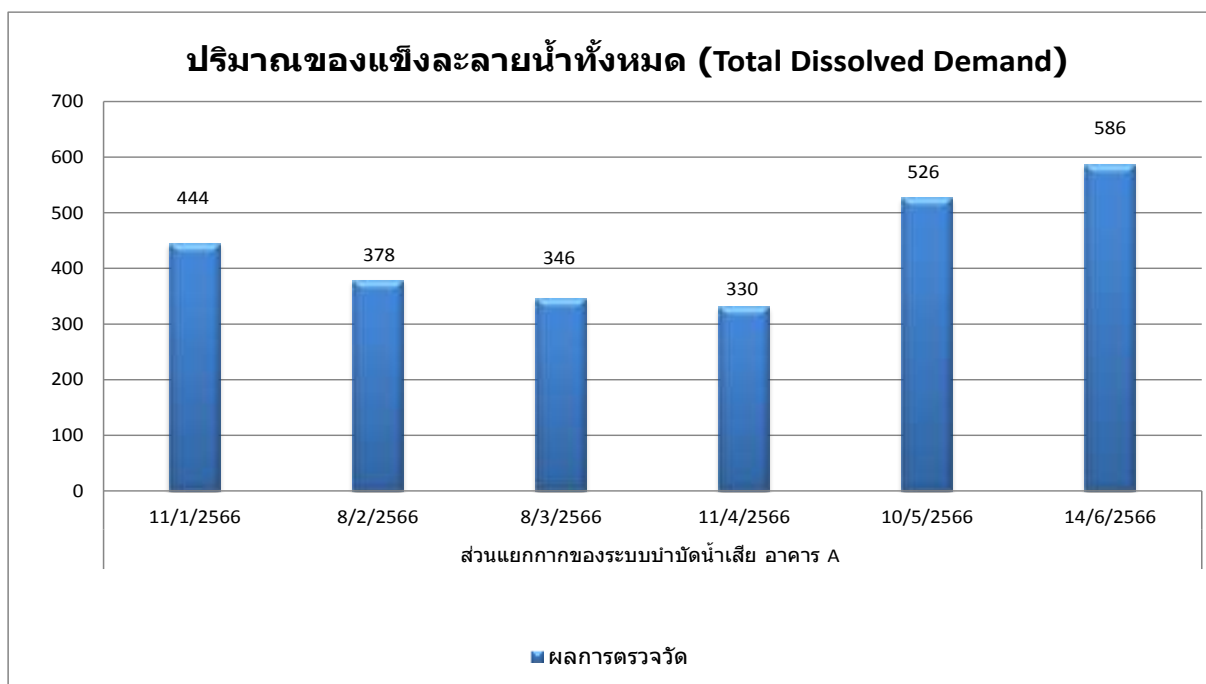
กราฟที่ 3.1-4 กราฟเปรียบเทียบผลการตรวจวัดปริมาณของแข็งละลายน้ำทั้งหมด (Total Dissolved Demand) ส่วนแยกกากของระบบบำบัดน้ำเสีย อาคาร A ระหว่างเดือนมกราคม - มิถุนายน พ.ศ.2566

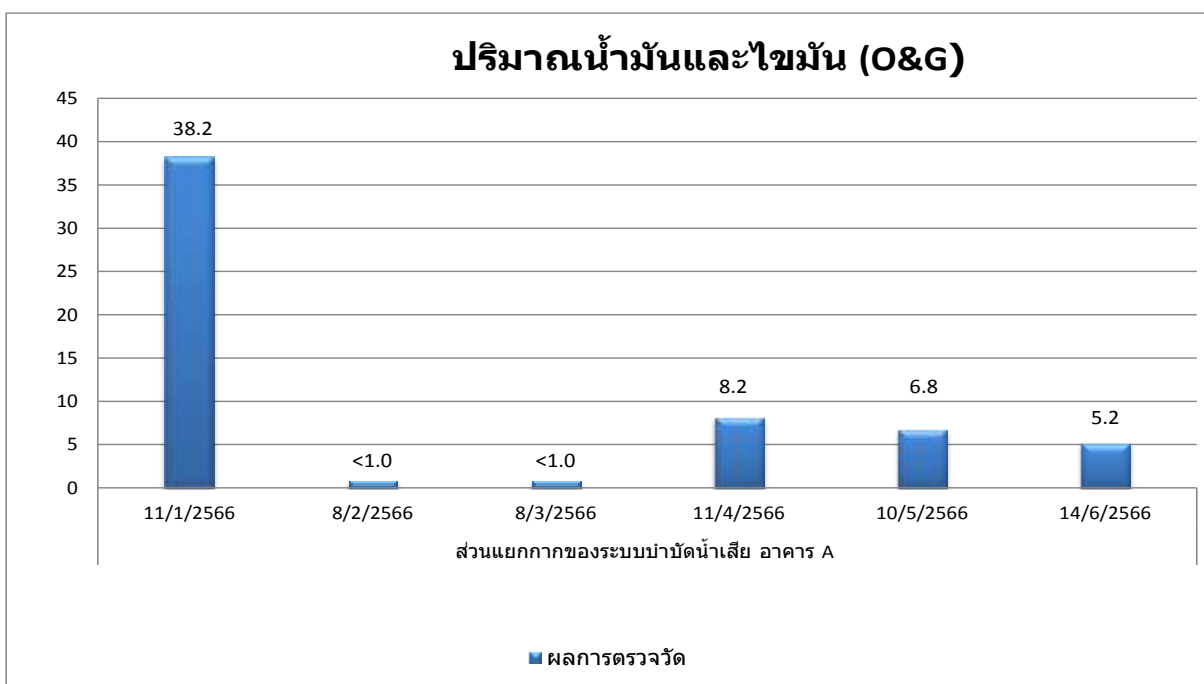
กราฟที่ 3.1-5 กราฟเปรียบเทียบผลการตรวจวัดปริมาณน้ำมันและไขมัน (Oil & Grease) ส่วนแยกกากของระบบบำบัดน้ำเสีย อาคาร A ระหว่างเดือนมกราคม - มิถุนายน พ.ศ.2566

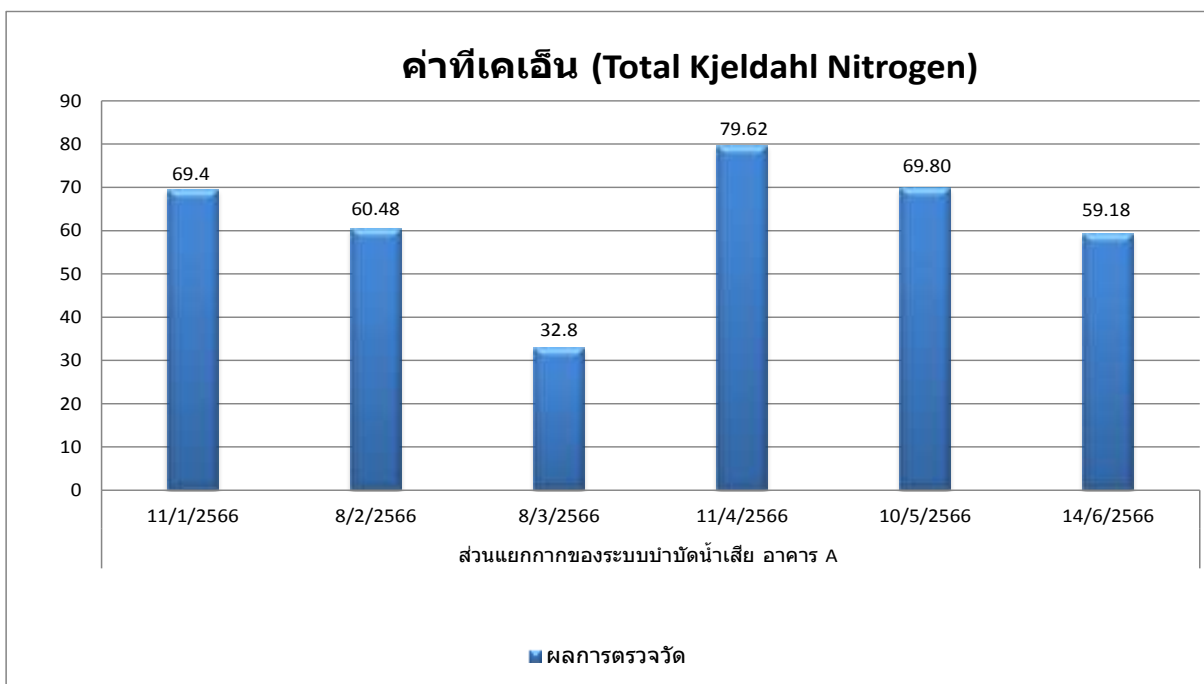
กราฟที่ 3.1-6 กราฟเปรียบเทียบผลการตรวจวัด ค่าที่เคเอ็น (Total Kjeldahl Nitrogen) ส่วนแยกกากของระบบบำบัดน้ำเสีย อาคาร A ระหว่างเดือนมกราคม - มิถุนายน พ.ศ.2566

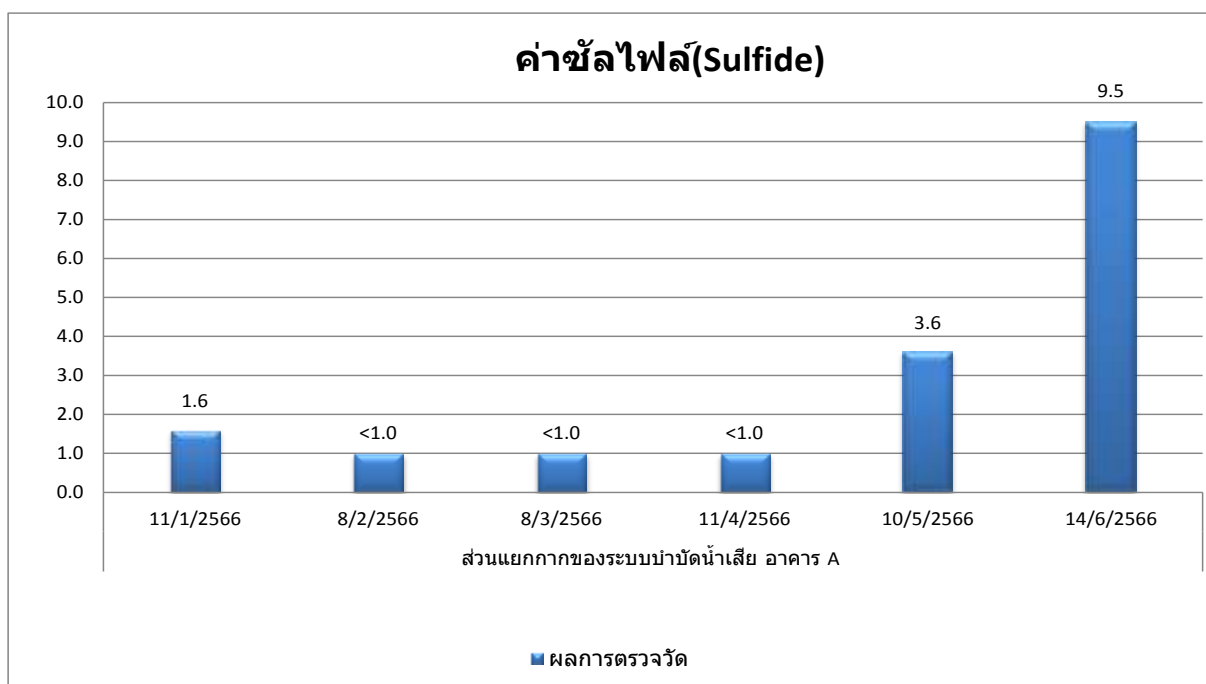
กราฟที่ 3.1-7 กราฟเปรียบเทียบผลการตรวจวัด ปริมาณซัลไฟด์ (Sulfide)
ส่วนแยกกากของระบบบำบัดน้ำเสีย อาคาร A ระหว่างเดือนมกราคม - มิถุนายน พ.ศ.2566

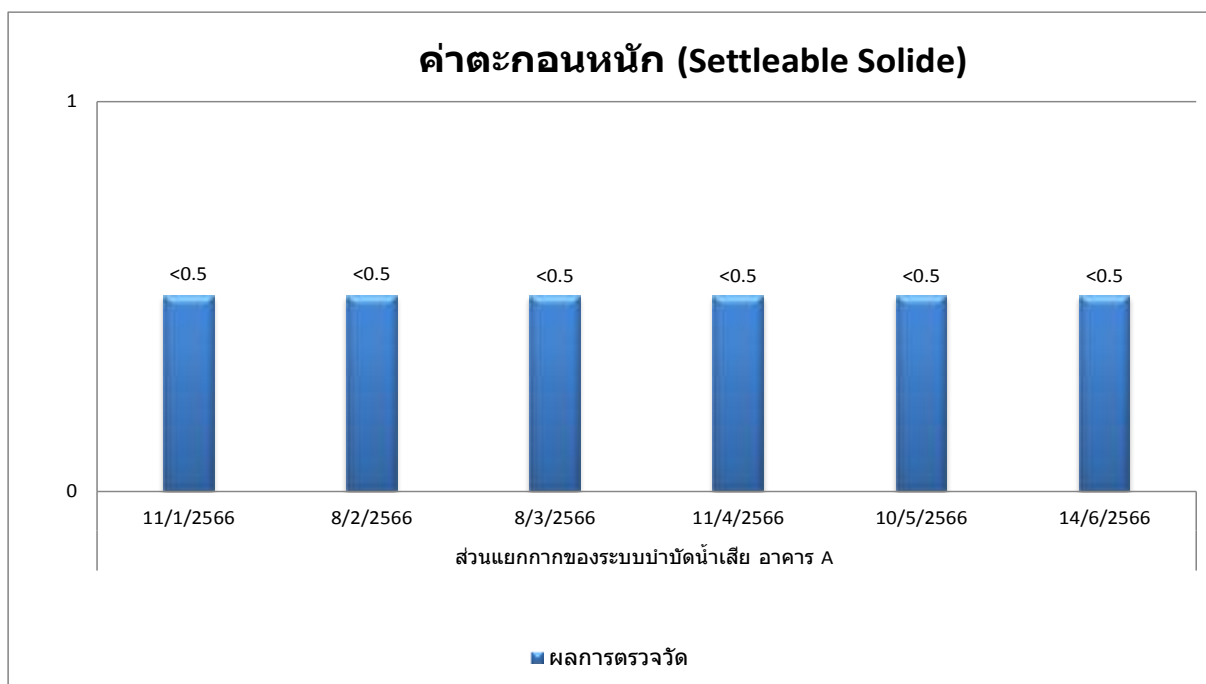
กราฟที่ 3.1-8 กราฟเปรียบเทียบผลการตรวจวัดปริมาณตะกอนหนัก (Settleable Solids)
ส่วนแยกกากของระบบบำบัดน้ำเสีย อาคาร A ระหว่างเดือนมกราคม - มิถุนายน พ.ศ.2566

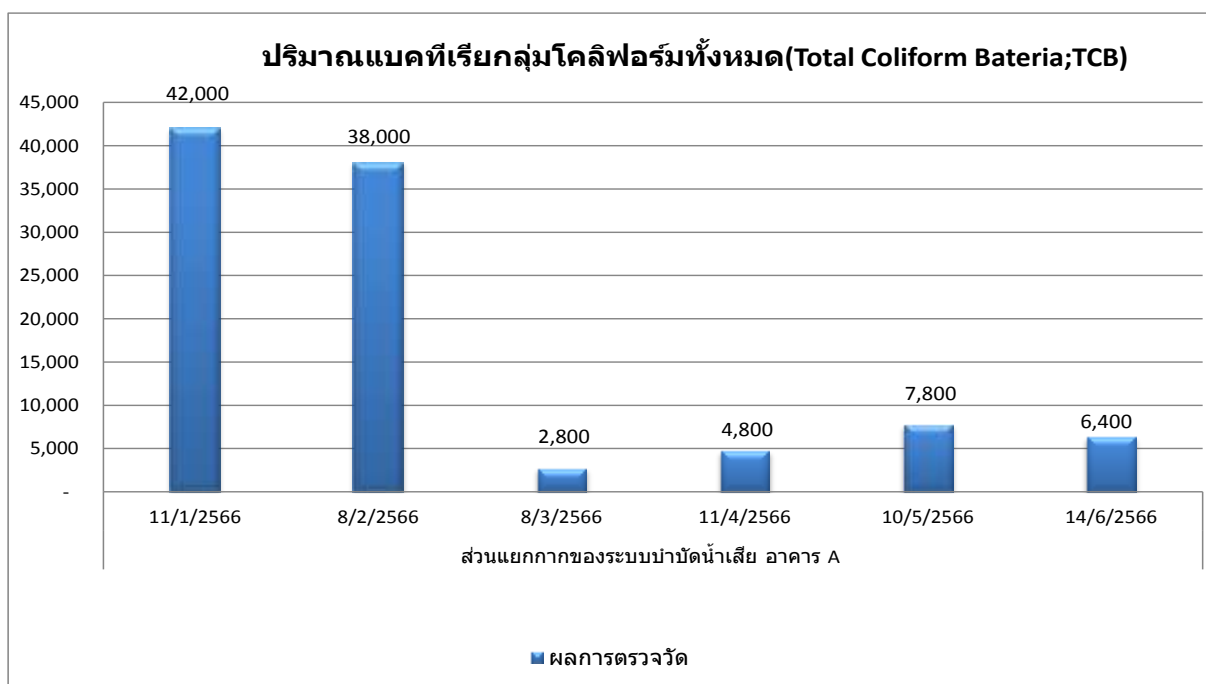
กราฟที่ 3.1-9 กราฟเปรียบเทียบผลการตรวจวัดปริมาณโคลิฟอร์มแบคทีเรียทั้งหมด (Total Coliform Bacteria) ส่วนแยกกากของระบบบำบัดน้ำเสีย อาคาร A ระหว่างเดือนมกราคม - มิถุนายน พ.ศ.2566

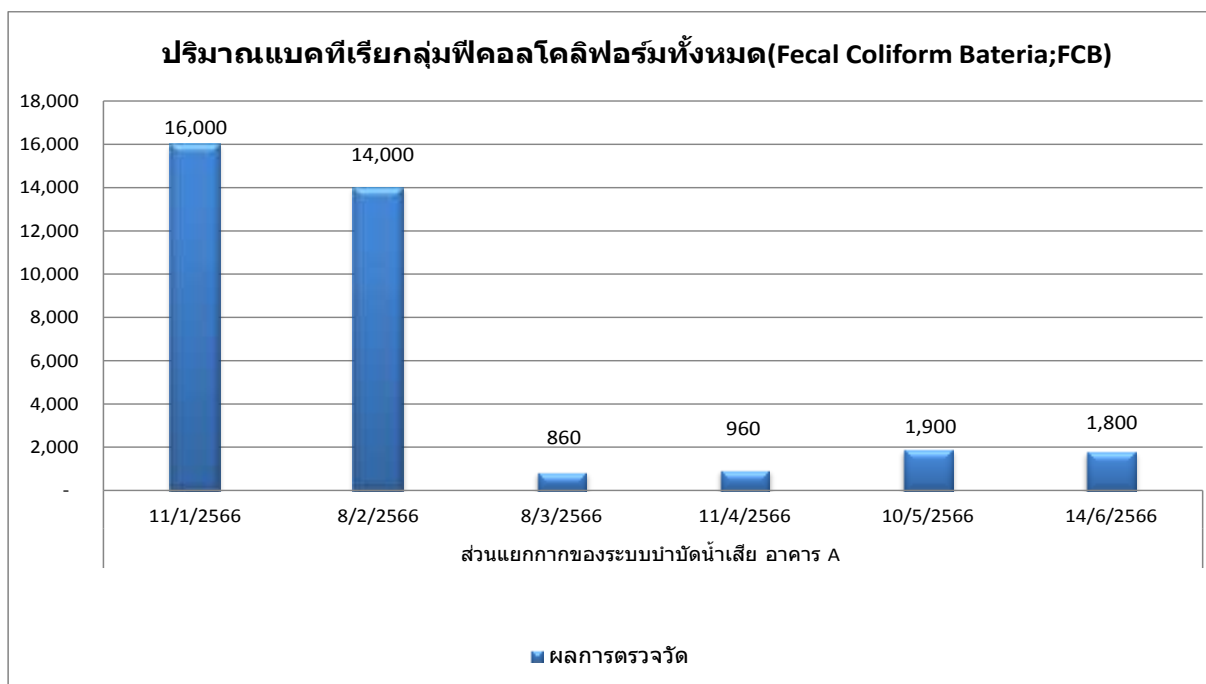
กราฟที่ 3.1-10 กราฟเปรียบเทียบผลการตรวจวัดปริมาณฟีคัลโคลิฟอร์มแบคทีเรียทั้งหมด (Fecal Coliform Bacteria) ส่วนแยกกากของระบบบำบัดน้ำเสีย อาคาร A ระหว่างเดือนมกราคม - มิถุนายน พ.ศ.2566

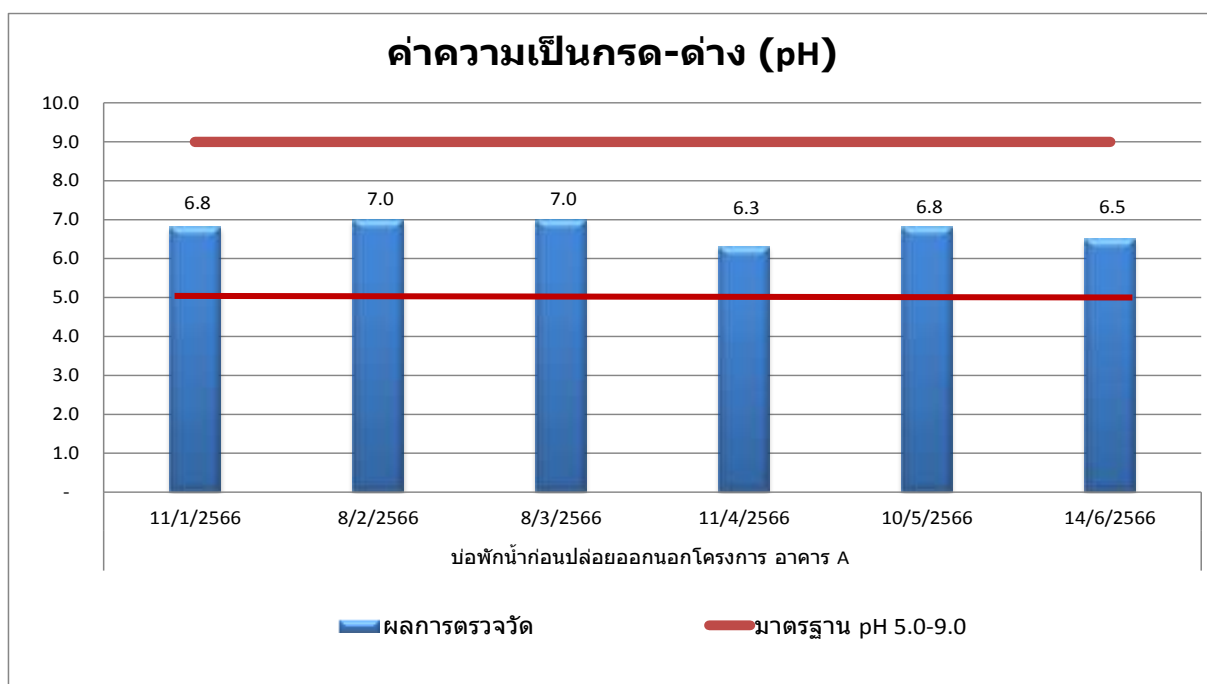
กราฟที่ 3.1-11 กราฟเปรียบเทียบผลการตรวจวัดคุณภาพน้ำทั้งค่าความเป็นกรด-ด่าง (pH) บ่อพักน้ำก่อนปล่อยออกนอกโครงการ อาคาร A ระหว่างเดือนมกราคม - มิถุนายน พ.ศ.2566

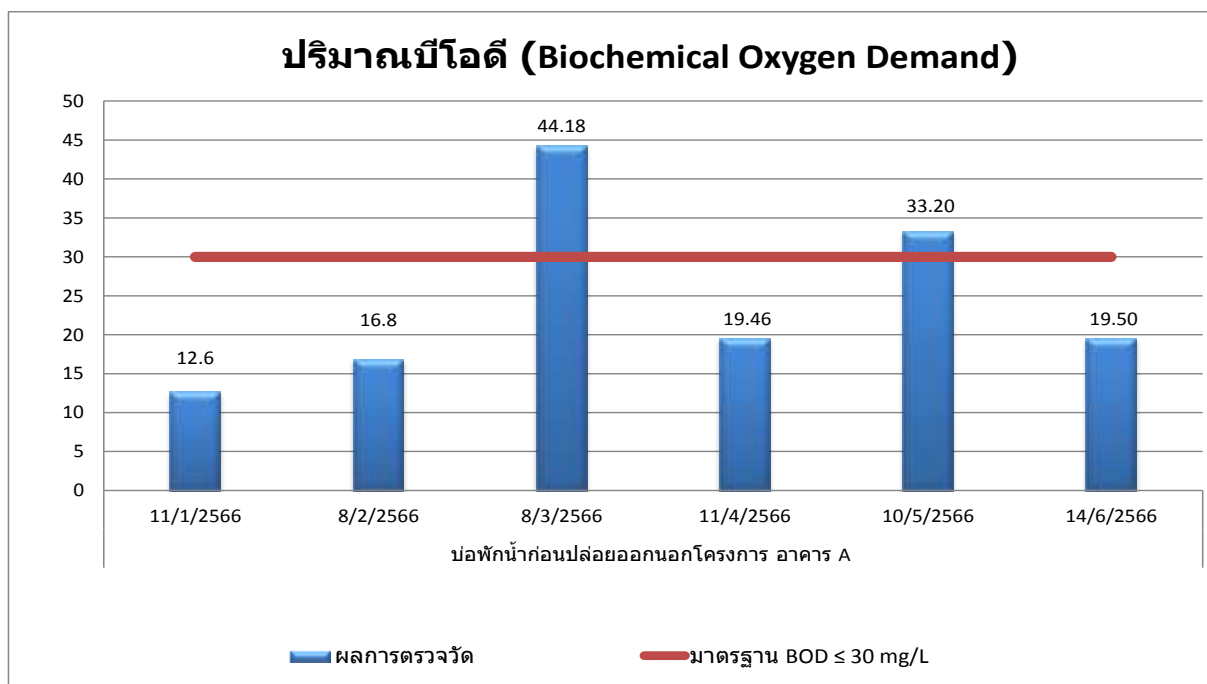
กราฟที่ 3.1-12 กราฟเปรียบเทียบผลการตรวจวัดปริมาณบีโอดี (Biochemical Oxygen Demand) บ่อพักน้ำก่อนปล่อยออกนอกโครงการ อาคาร A ระหว่างเดือนมกราคม - มิถุนายน พ.ศ.2566

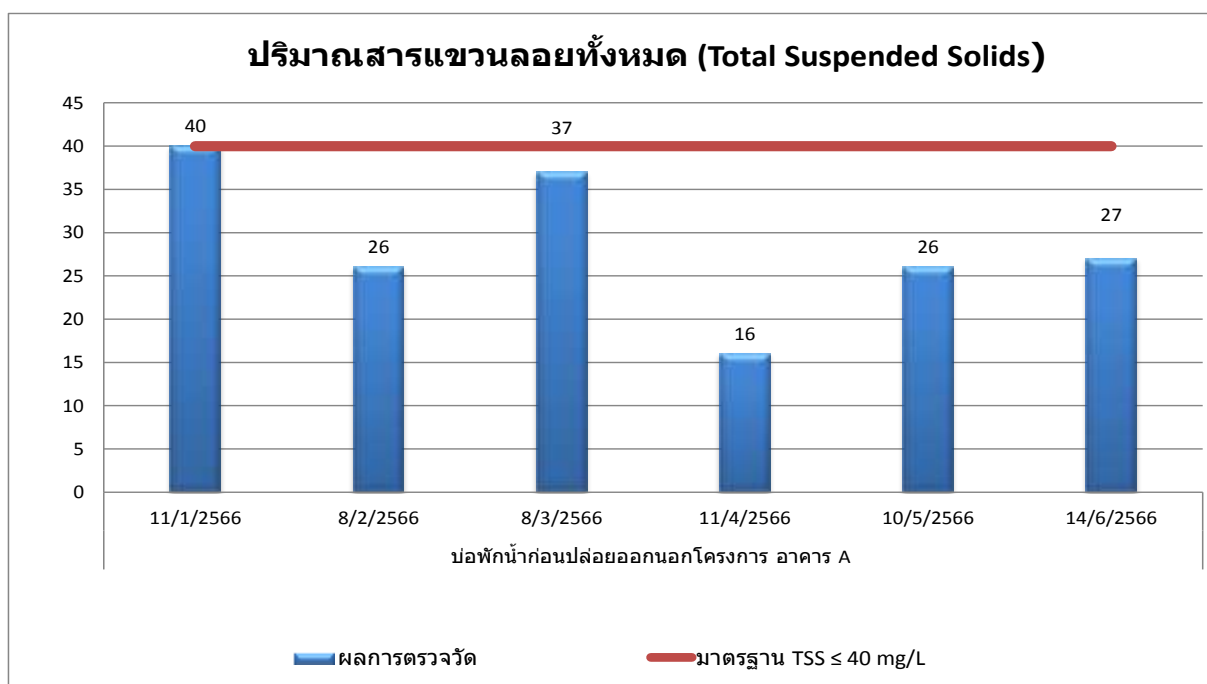
กราฟที่ 3.1-13 กราฟเปรียบเทียบผลการตรวจวัดปริมาณของแข็งแขวนลอยทั้งหมด (Total Suspended Solids) บ่อพักน้ำก่อนปล่อยออกนอกโครงการ อาคาร A ระหว่างเดือนมกราคม - มิถุนายน พ.ศ.2566

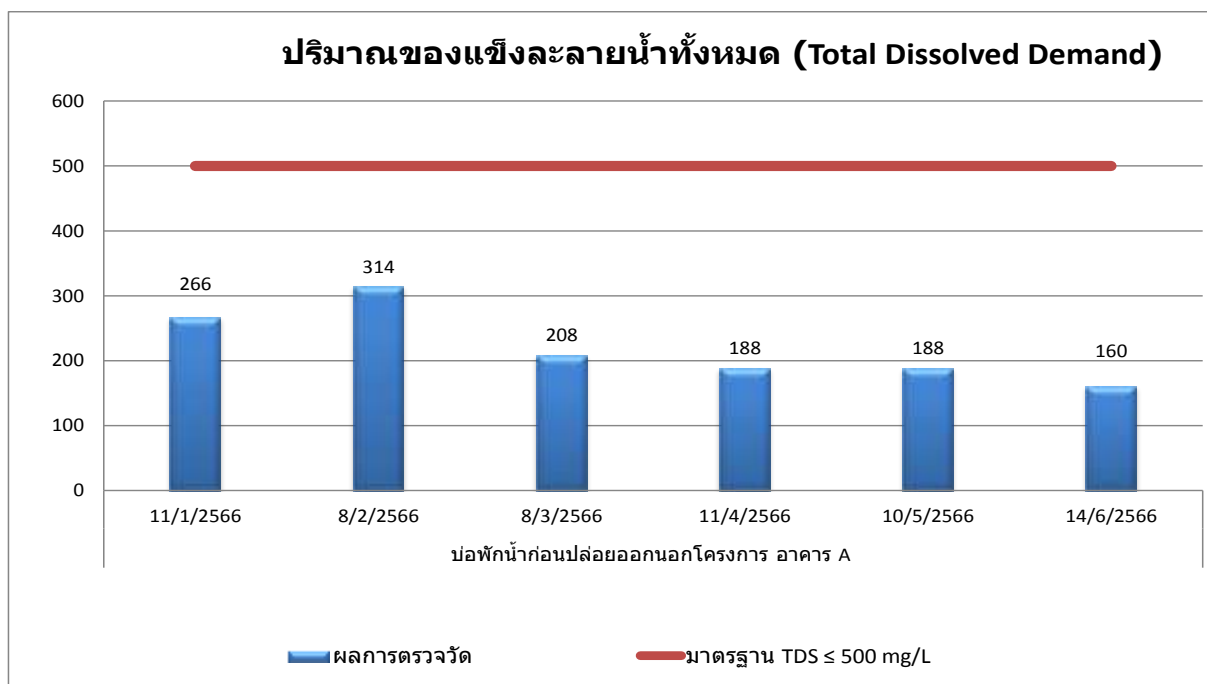
กราฟที่ 3.1-14 กราฟเปรียบเทียบผลการตรวจวัดปริมาณของแข็งละลายน้ำทั้งหมด (Total Dissolved Demand) บ่อพักน้ำก่อนปล่อยออกนอกโครงการ อาคาร A ระหว่างเดือนมกราคม - มิถุนายน พ.ศ.2566

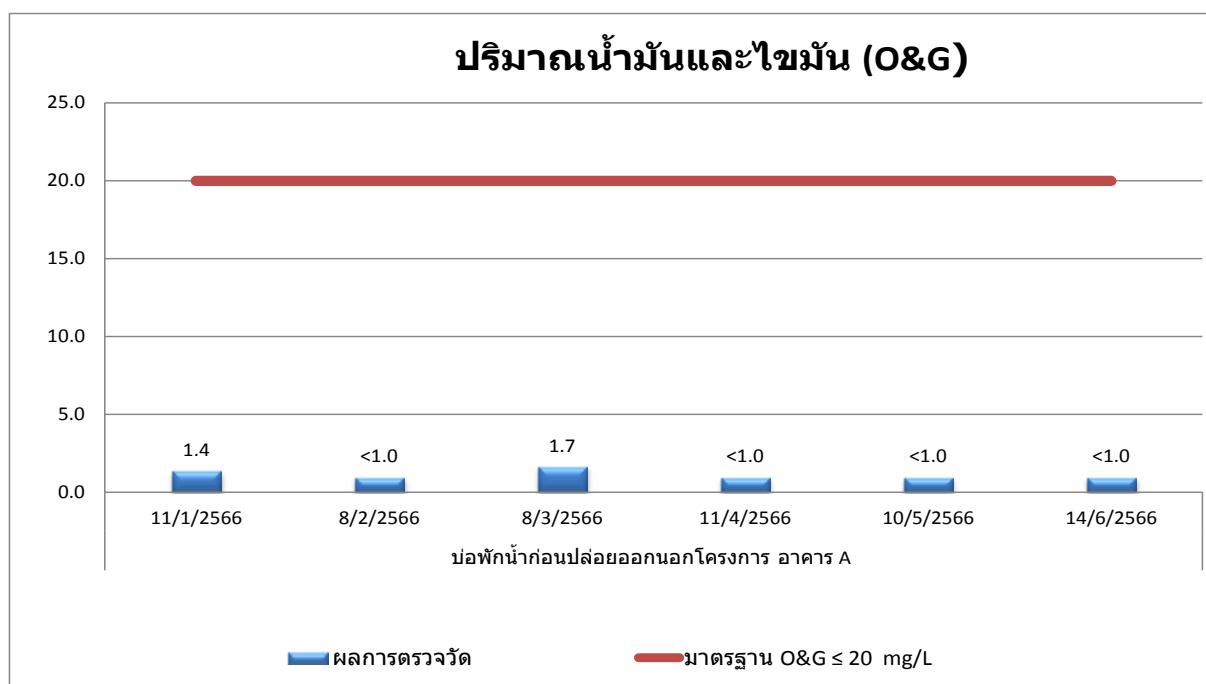
กราฟที่ 3.1-15 กราฟเปรียบเทียบผลการตรวจวัดปริมาณน้ำมันและไขมัน (Oil & Grease) บ่อพักน้ำก่อนปล่อยออกนอกโครงการ อาคาร A ระหว่างเดือนมกราคม - มิถุนายน พ.ศ.2566

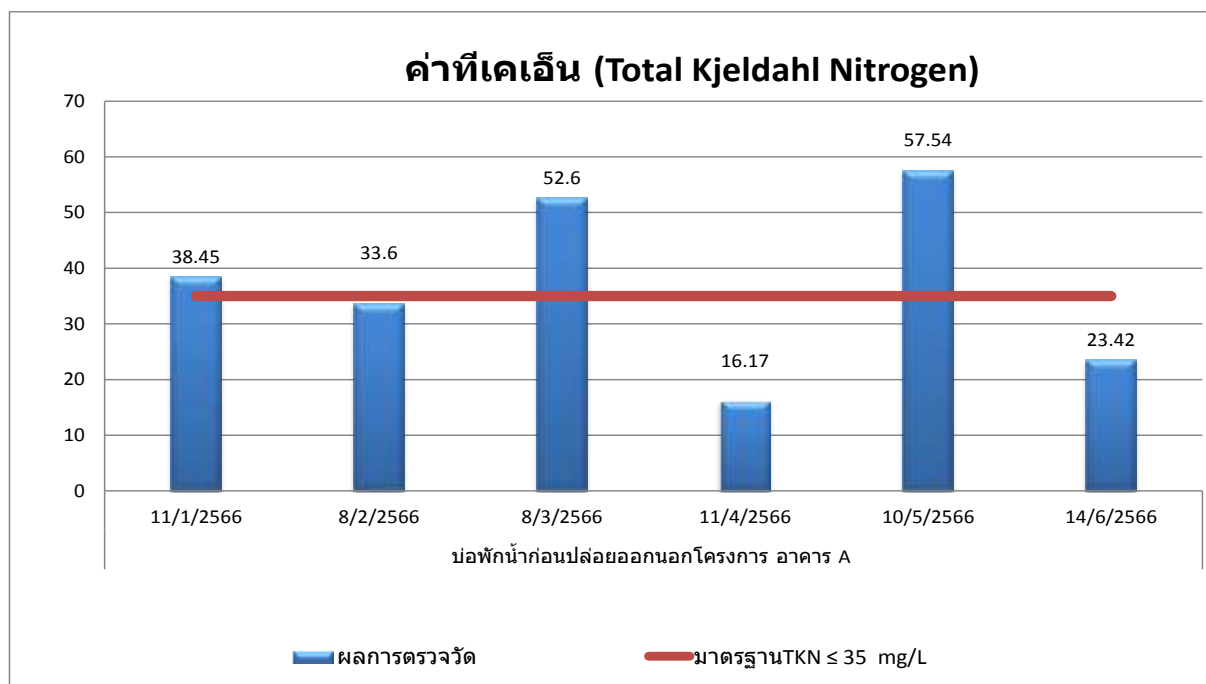
กราฟที่ 3.1-16 กราฟเปรียบเทียบผลการตรวจวัด ค่าที่เคเอ็น (Total Kjeldahl Nitrogen) บ่อพักน้ำก่อนปล่อยออกนอกโครงการ อาคาร A ระหว่างเดือนมกราคม - มิถุนายน พ.ศ.2566

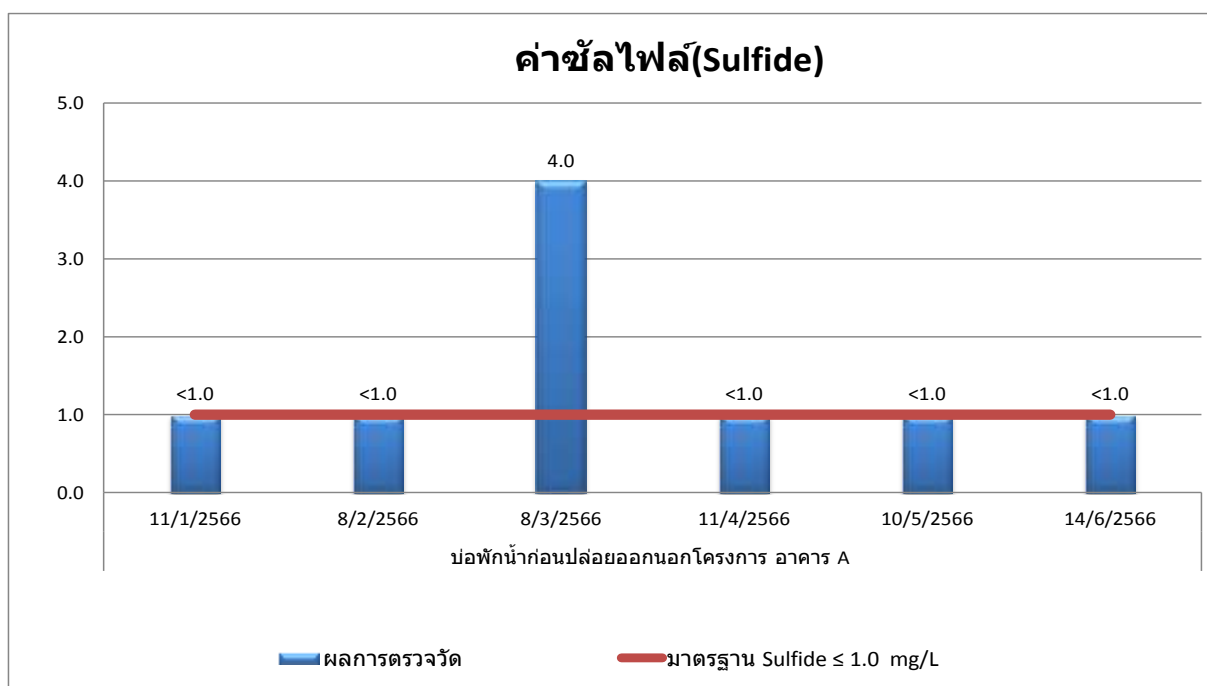
กราฟที่ 3.1-17 กราฟเปรียบเทียบผลการตรวจวัด ปริมาณซัลไฟด์ (Sulfide)
บ่อพักน้ำก่อนปล่อยออกนอกโครงการ อาคาร A ระหว่างเดือนมกราคม - มิถุนายน พ.ศ.2566

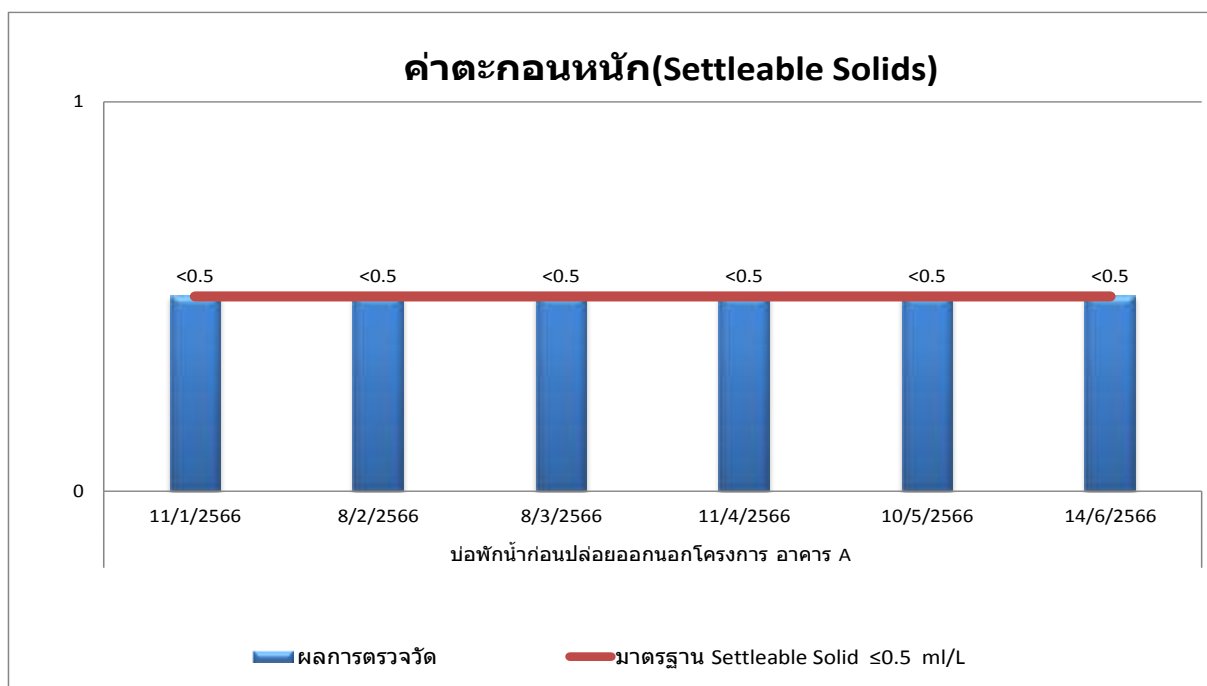
กราฟที่ 3.1-18 กราฟเปรียบเทียบผลการตรวจวัดปริมาณตะกอนหนัก (Settleable Solids)
บ่อพักน้ำก่อนปล่อยออกนอกโครงการ อาคาร A ระหว่างเดือนมกราคม - มิถุนายน พ.ศ.2566

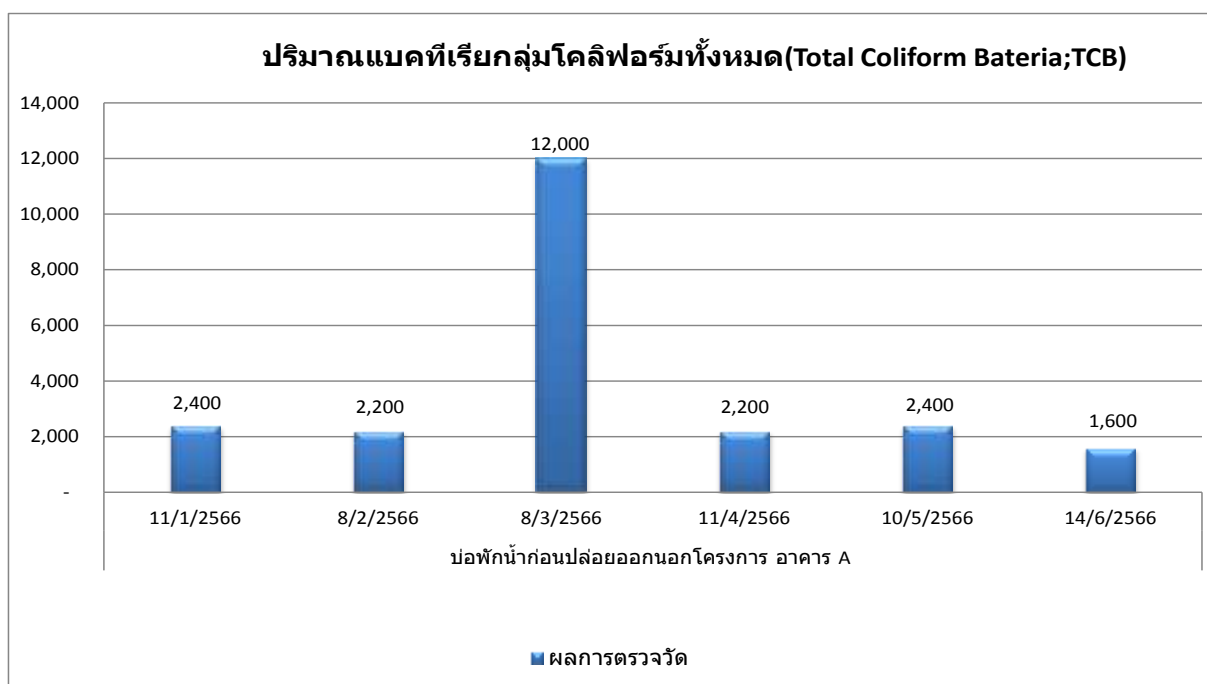
กราฟที่ 3.1-19 กราฟเปรียบเทียบผลการตรวจวัดปริมาณโคลิฟอร์มแบคทีเรียทั้งหมด (Total Coliform Bacteria) บ่อพักน้ำก่อนปล่อยออกนอกโครงการ อาคาร A ระหว่างเดือนมกราคม - มิถุนายน พ.ศ.2566

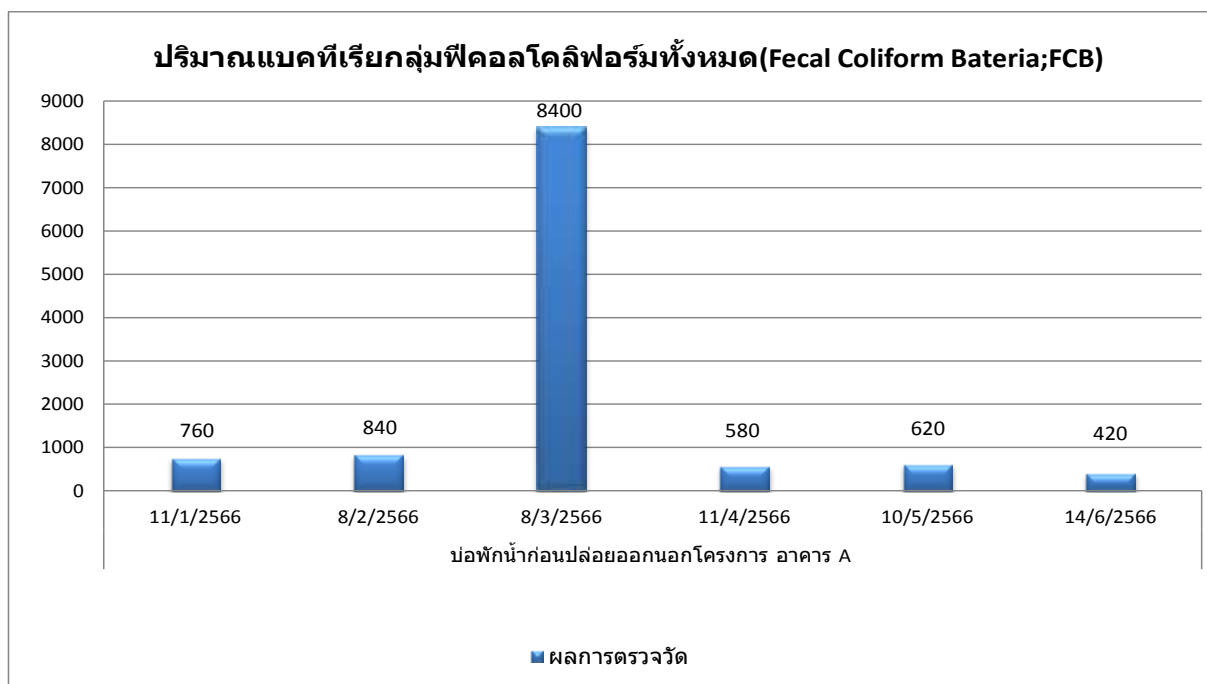
กราฟที่ 3.1-20 กราฟเปรียบเทียบผลการตรวจวัดปริมาณฟีคอลโคลิฟอร์มแบคทีเรียทั้งหมด (Fecal Coliform Bacteria) บ่อพักน้ำก่อนปล่อยออกนอกโครงการ อาคาร A ระหว่างเดือนมกราคม - มิถุนายน พ.ศ.2566

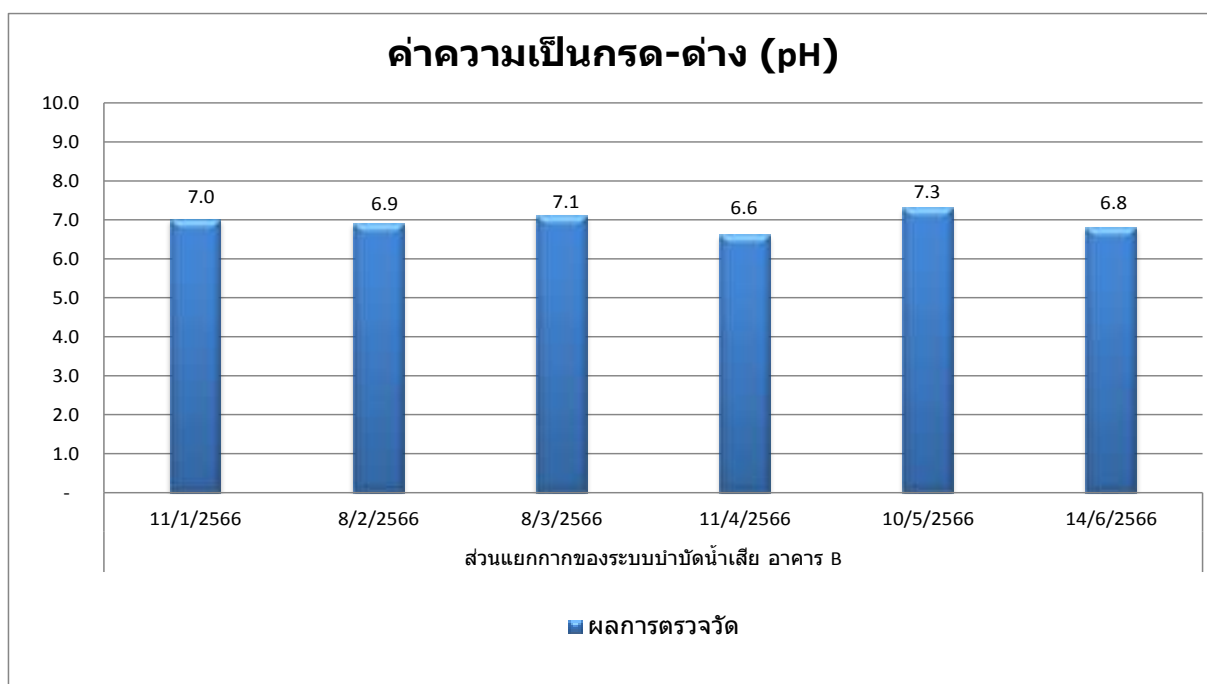
กราฟที่ 3.1-21 กราฟเปรียบเทียบผลการตรวจวัดคุณภาพน้ำทิ้งค่าความเป็นกรด-ด่าง (pH) ส่วนแยกกากของระบบบำบัดน้ำเสีย อาคาร B ระหว่างเดือนมกราคม - มิถุนายน พ.ศ.2566

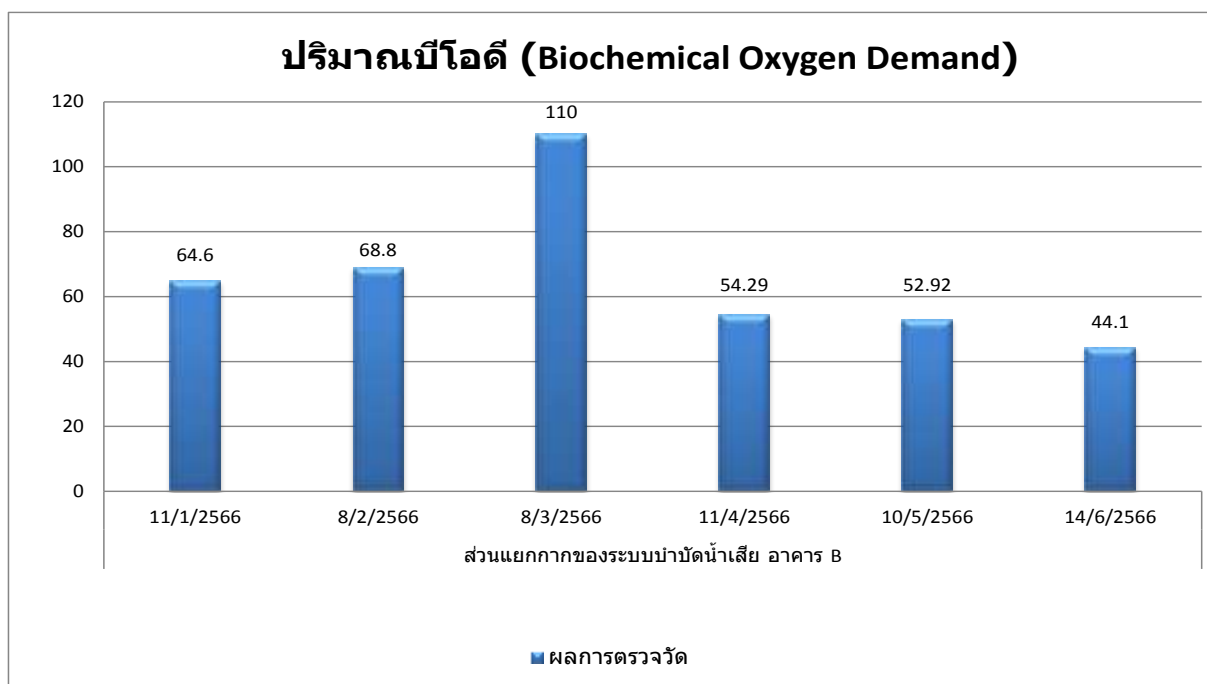
กราฟที่ 3.1-22 กราฟเปรียบเทียบผลการตรวจวัดปริมาณบีโอดี (Biochemical Oxygen Demand) ส่วนแยกกากของระบบบำบัดน้ำเสีย อาคาร B ระหว่างเดือนมกราคม - มิถุนายน พ.ศ.2566

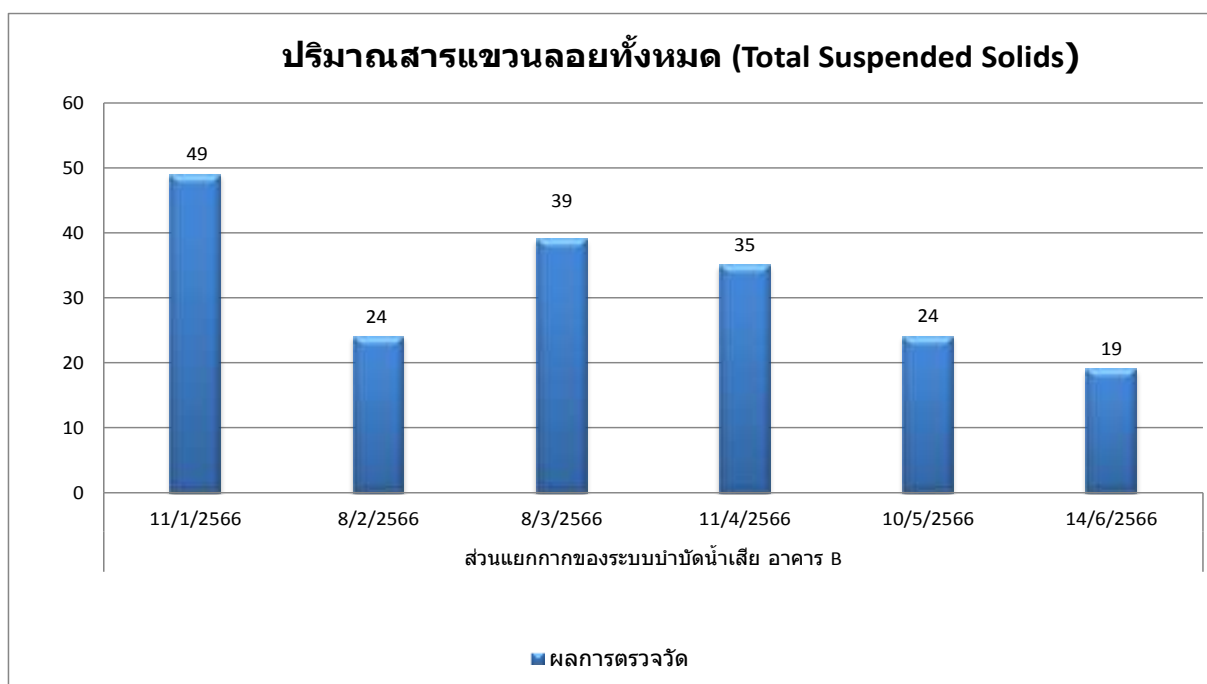
กราฟที่ 3.1-23 กราฟเปรียบเทียบผลการตรวจวัดปริมาณของแข็งแขวนลอยทั้งหมด (Total Suspended Solids) ส่วนแยกกากของระบบบำบัดน้ำเสีย อาคาร B ระหว่างเดือนมกราคม - มิถุนายน พ.ศ.2566

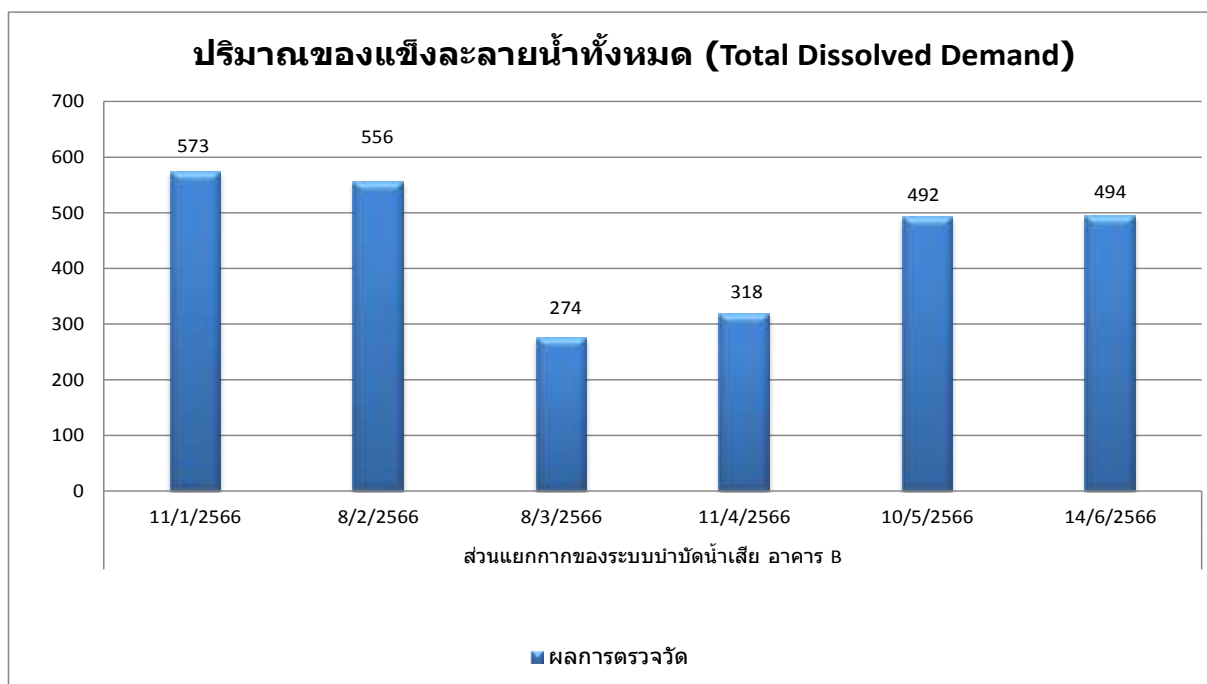
กราฟที่ 3.1-24 กราฟเปรียบเทียบผลการตรวจวัดปริมาณของแข็งละลายน้ำทั้งหมด (Total Dissolved Demand) ส่วนแยกกากของระบบบำบัดน้ำเสีย อาคาร B ระหว่างเดือนมกราคม - มิถุนายน พ.ศ.2566

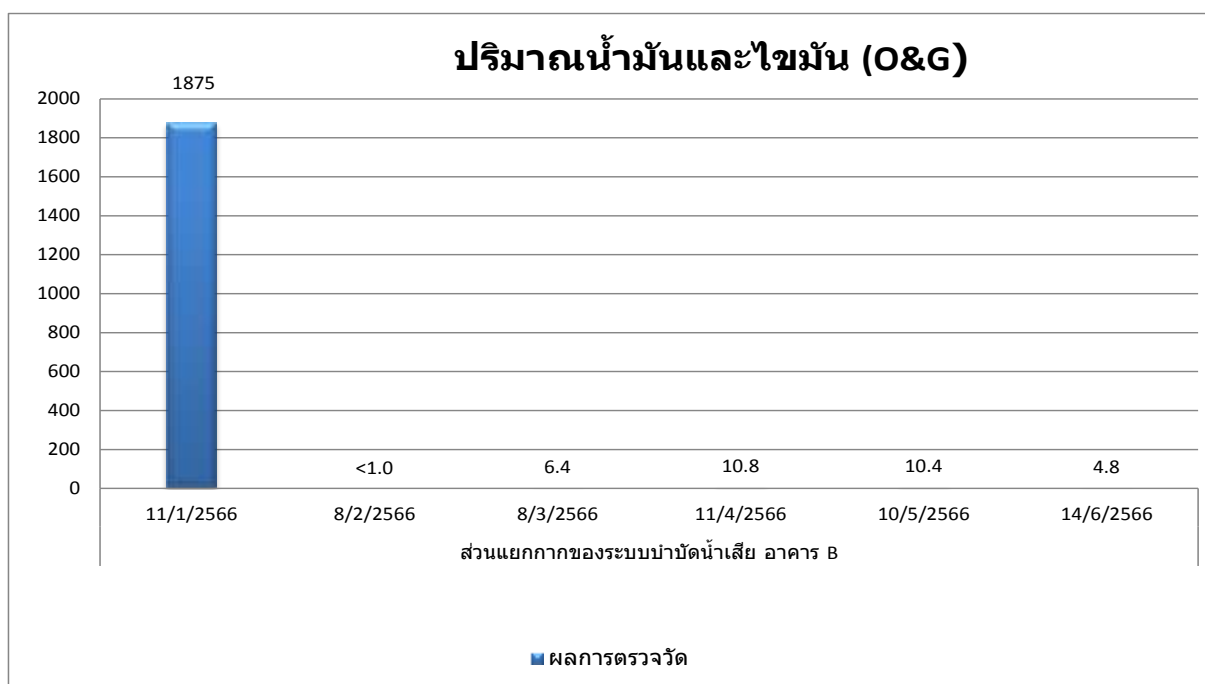
กราฟที่ 3.1-25 กราฟเปรียบเทียบผลการตรวจวัดปริมาณน้ำมันและไขมัน (Oil & Grease) ส่วนแยกกากของระบบบำบัดน้ำเสีย อาคาร B ระหว่างเดือนมกราคม - มิถุนายน พ.ศ.2566

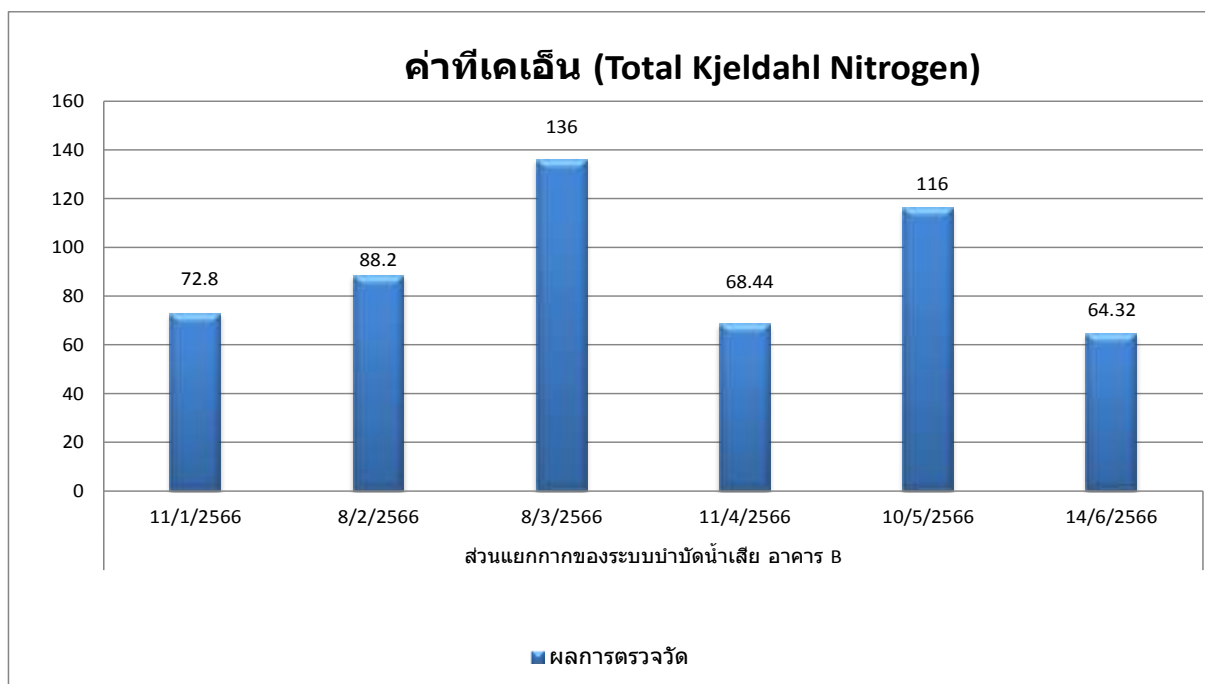
กราฟที่ 3.1-26 กราฟเปรียบเทียบผลการตรวจวัด ค่าทีเคเอ็น (Total Kjeldahl Nitrogen) ส่วนแยกกากของระบบบำบัดน้ำเสีย อาคาร B ระหว่างเดือนมกราคม - มิถุนายน พ.ศ.2566
