บทที่ 3

ผลการติดตามตรวจสอบคุณภาพสิ่งแวดล้อม

การติดตามตรวจสอบคุณภาพสิ่งแวดล้อม ของโครงการ อาคารชุด EASE พระราม 2(2) นิติบุคคลอาคารชุด EASE พระราม 2(2) ดำเนินการจัดจ้าง บริษัท เอส.พี.เจ.โซแอนติฟิค จำกัด โดยทำการตรวจวัดคุณภาพน้ำทิ้งและคุณภาพน้ำสระว่ายน้ำ บริเวณพื้นที่โครงการ ระหว่างเดือนมกราคม – มิถุนายน พ.ศ.2566

ตารางที่ 3-1 ผลการปฏิบัติตามมาตรการติดตามตรวจสอบคุณภาพสิ่งแวดล้อม โครงการ อาคารชุด EASE พระราม 2(2) (ระยะดำเนินการ)
นิติบุคคลอาคารชุด EASE พระราม 2(2) ระหว่างเดือนมกราคม – มิถุนายน พ.ศ.2566

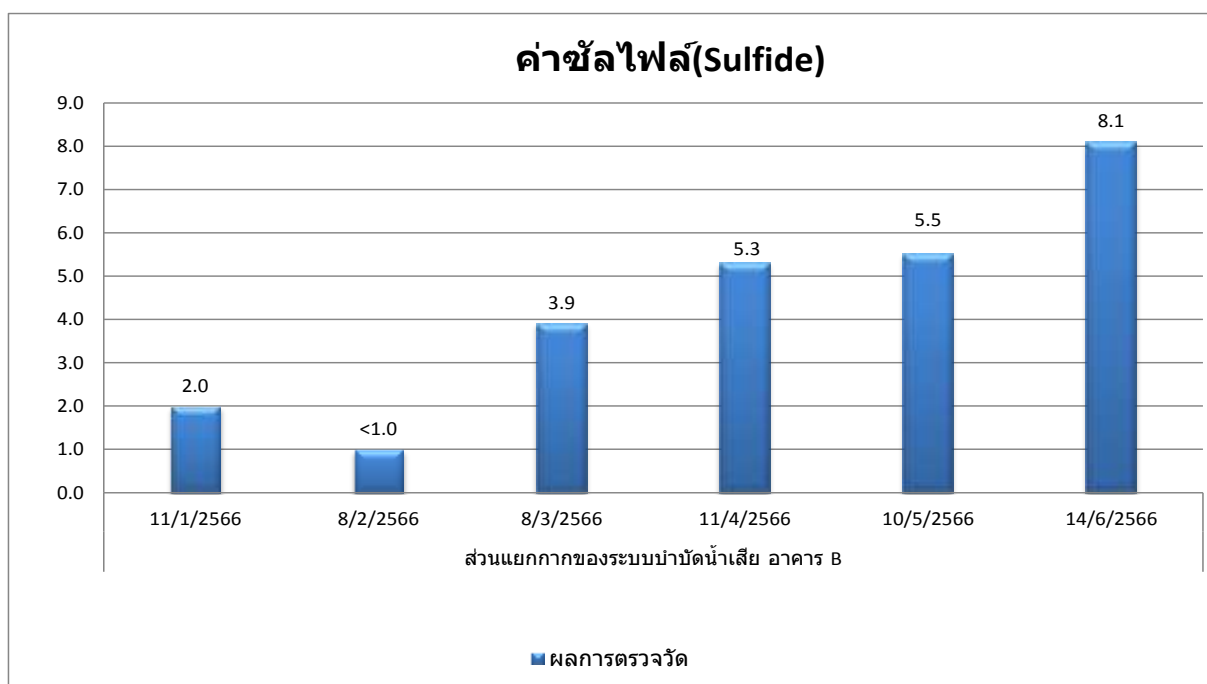
กราฟที่ 3.1-27 กราฟเปรียบเทียบผลการตรวจวัด ปริมาณซัลไฟด์ (Sulfide)
ส่วนแยกกากของระบบบำบัดน้ำเสีย อาคาร B ระหว่างเดือนมกราคม - มิถุนายน พ.ศ.2566

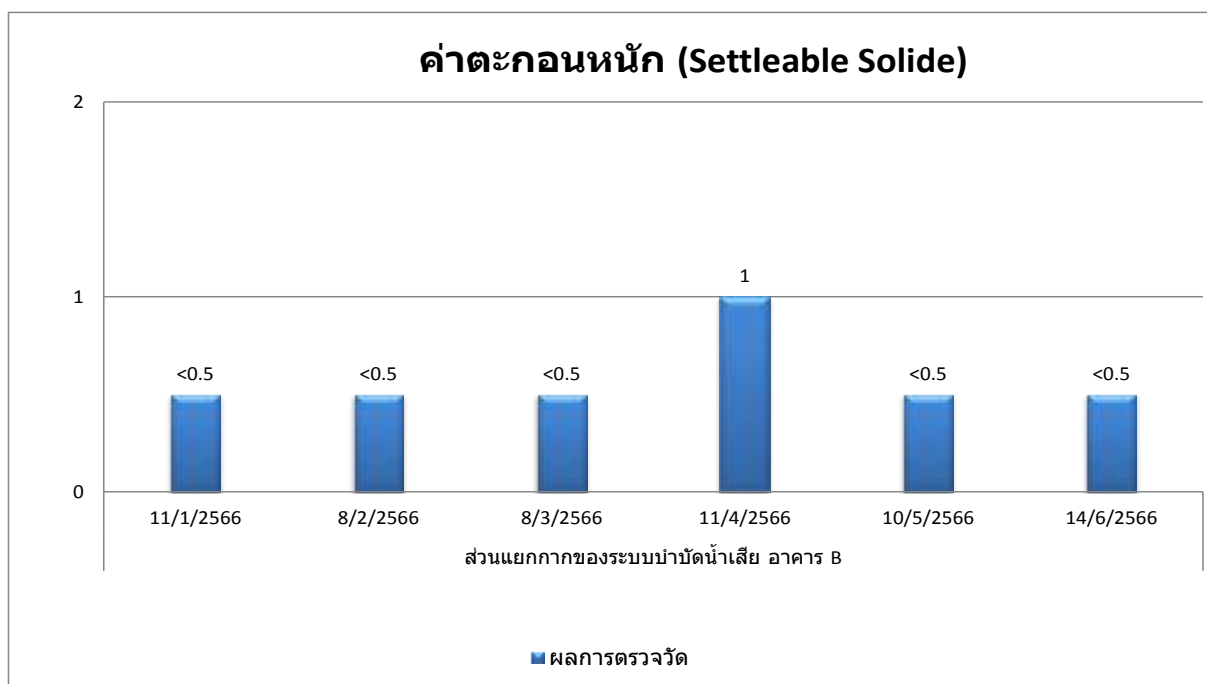
กราฟที่ 3.1-28 กราฟเปรียบเทียบผลการตรวจวัดปริมาณตะกอนหนัก (Settleable Solids)
ส่วนแยกกากของระบบบำบัดน้ำเสีย อาคาร B ระหว่างเดือนมกราคม - มิถุนายน พ.ศ.2566

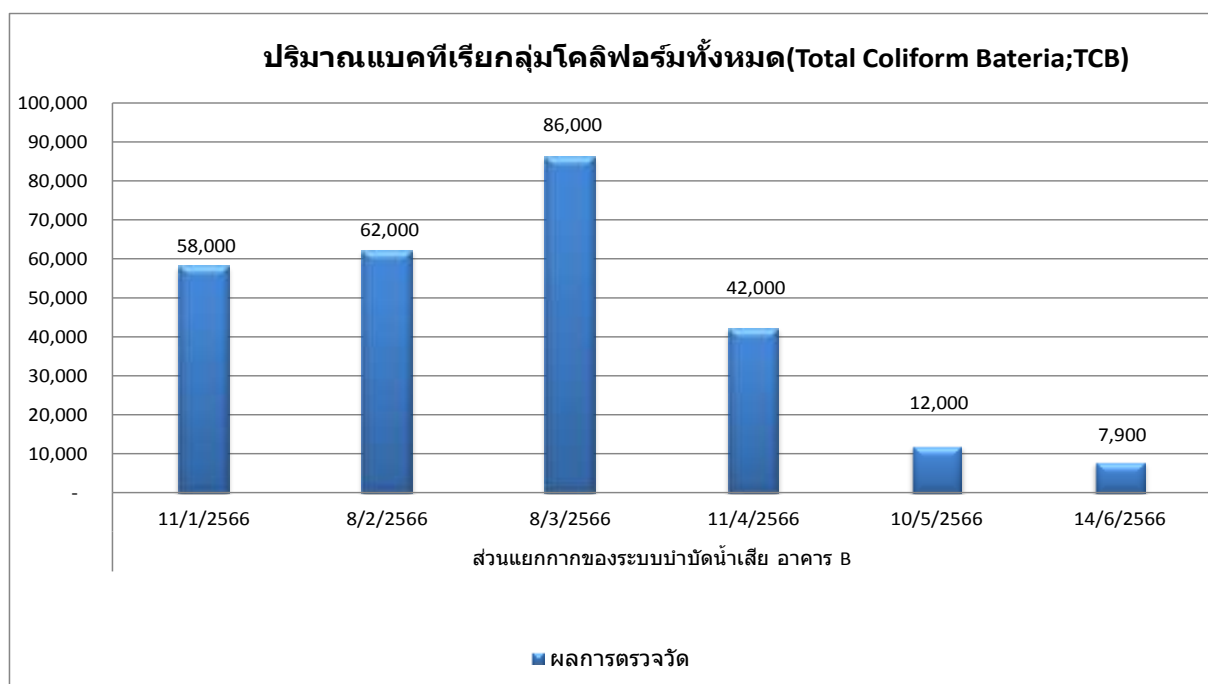
กราฟที่ 3.1-29 กราฟเปรียบเทียบผลการตรวจวัดปริมาณโคลิฟอร์มแบคทีเรียทั้งหมด (Total Coliform Bacteria) ส่วนแยกกากของระบบบำบัดน้ำเสีย อาคาร B ระหว่างเดือนมกราคม – มิถุนายน พ.ศ.2566

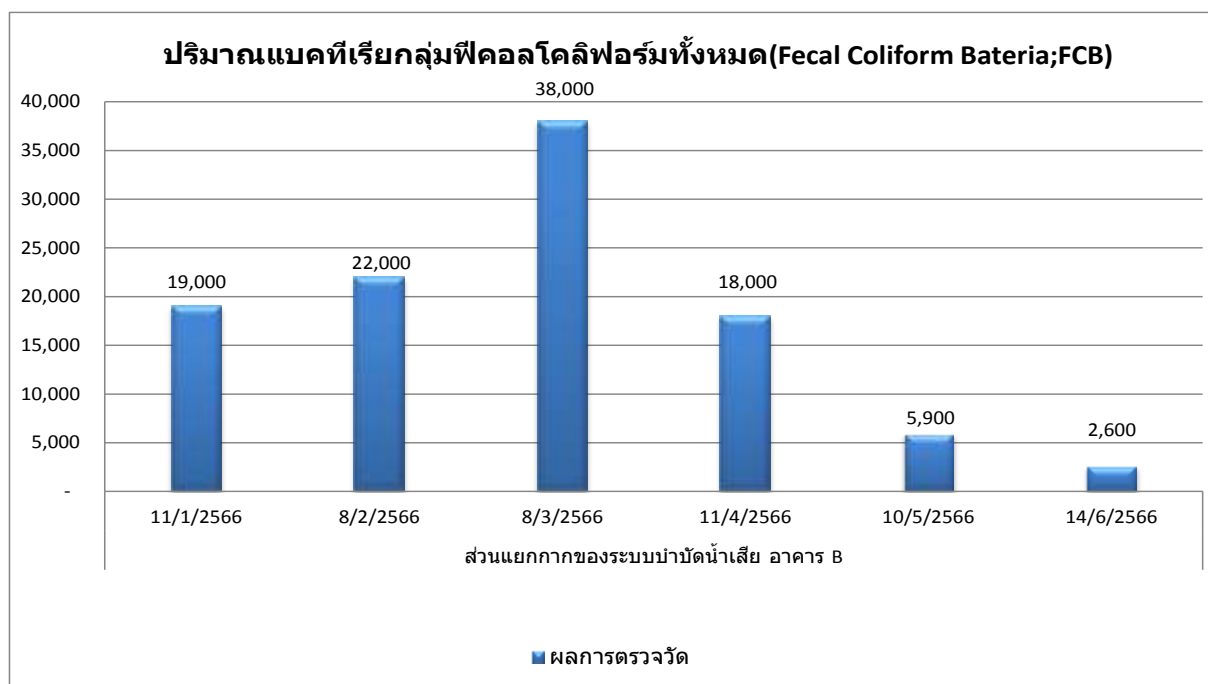
กราฟที่ 3.1-30 กราฟเปรียบเทียบผลการตรวจวัดปริมาณฟีคอลโคลิฟอร์มแบคทีเรียทั้งหมด (Fecal Coliform Bacteria) ส่วนแยกกากของระบบบำบัดน้ำเสีย อาคาร B ระหว่างเดือนมกราคม – มิถุนายน พ.ศ.2566

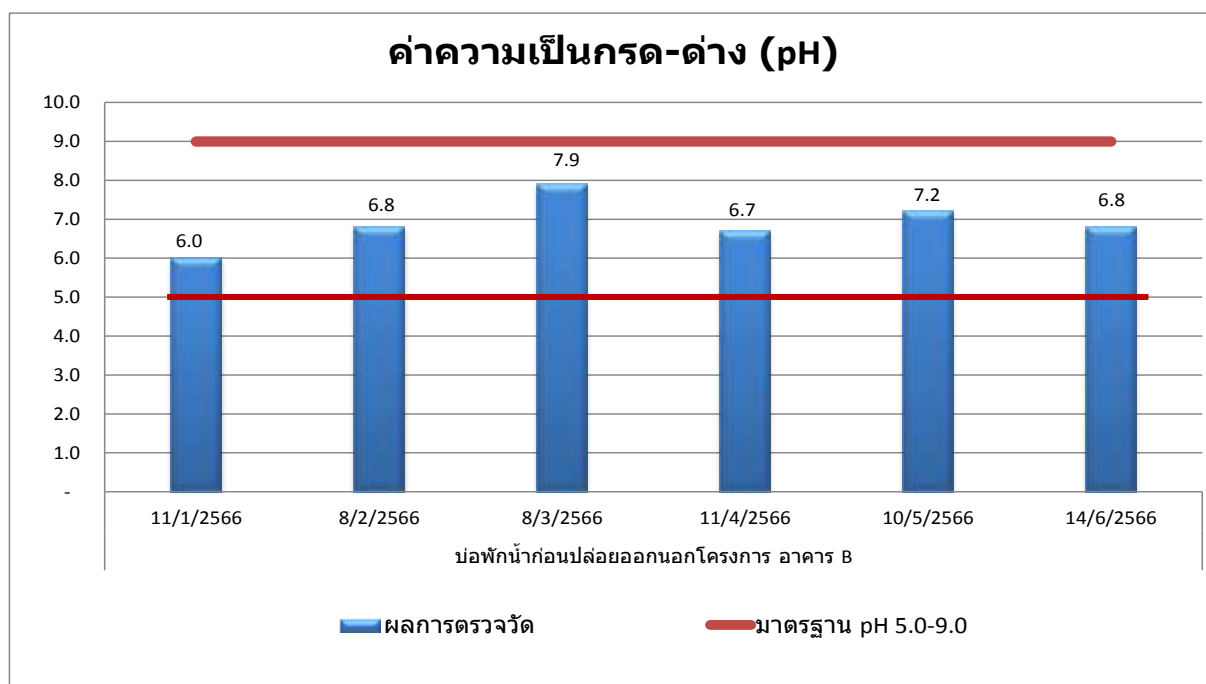
กราฟที่ 3.1-31 กราฟเปรียบเทียบผลการตรวจวัดคุณภาพน้ำทั้งค่าความเป็นกรด-ด่าง (pH) บ่อพักน้ำก่อนปล่อยออกนอกโครงการ อาคาร B ระหว่างเดือนมกราคม – มิถุนายน พ.ศ.2566

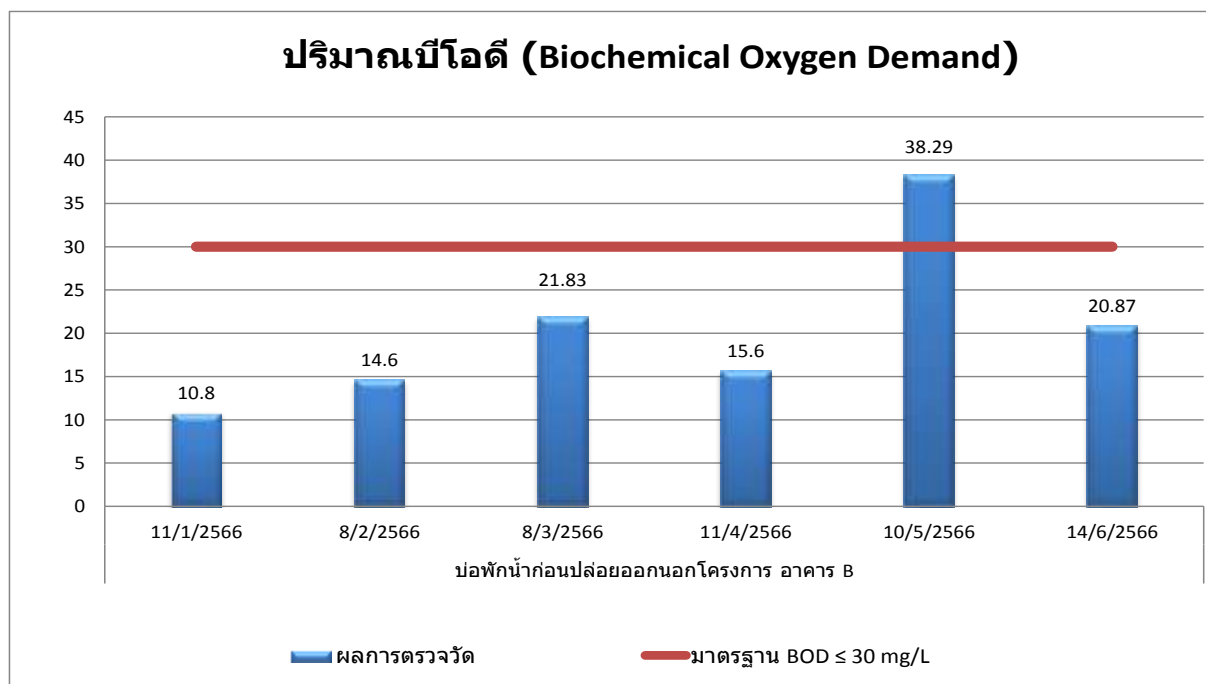
กราฟที่ 3.1-32 กราฟเปรียบเทียบผลการตรวจวัดปริมาณบีโอดี (Biochemical Oxygen Demand) บ่อพักน้ำก่อนปล่อยออกนอกโครงการ อาคาร B ระหว่างเดือนมกราคม – มิถุนายน พ.ศ.2566

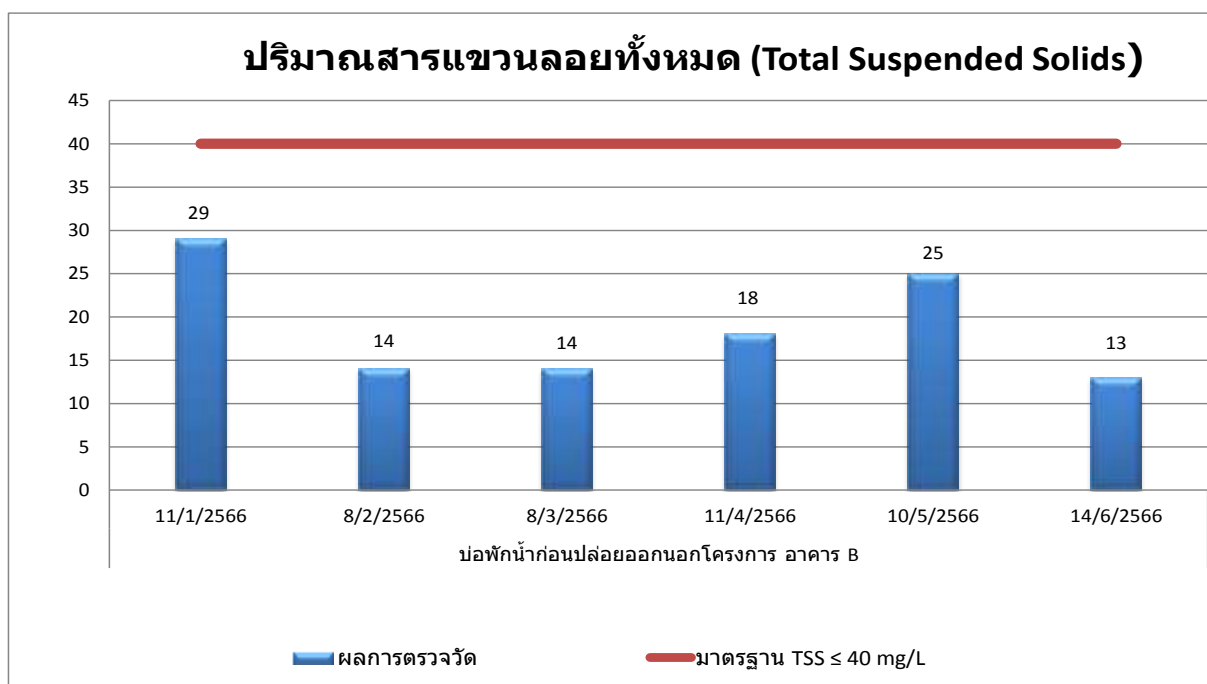
กราฟที่ 3.1-33 กราฟเปรียบเทียบผลการตรวจวัดปริมาณของแข็งแขวนลอยทั้งหมด (Total Suspended Solids) บ่อพักน้ำก่อนปล่อยออกนอกโครงการ อาคาร B ระหว่างเดือนมกราคม – มิถุนายน พ.ศ.2566

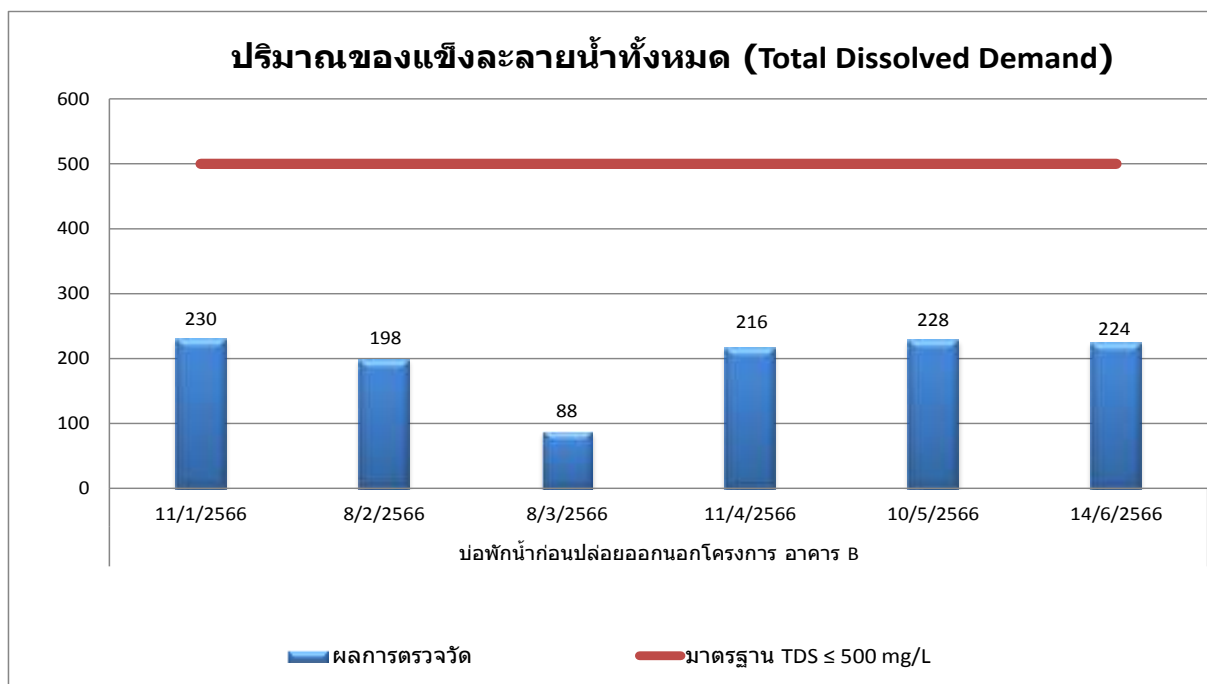
กราฟที่ 3.1-34 กราฟเปรียบเทียบผลการตรวจวัดปริมาณของแข็งละลายน้ำทั้งหมด (Total Dissolved Demand) บ่อพักน้ำก่อนปล่อยออกนอกโครงการ อาคาร B ระหว่างเดือนมกราคม – มิถุนายน พ.ศ.2566

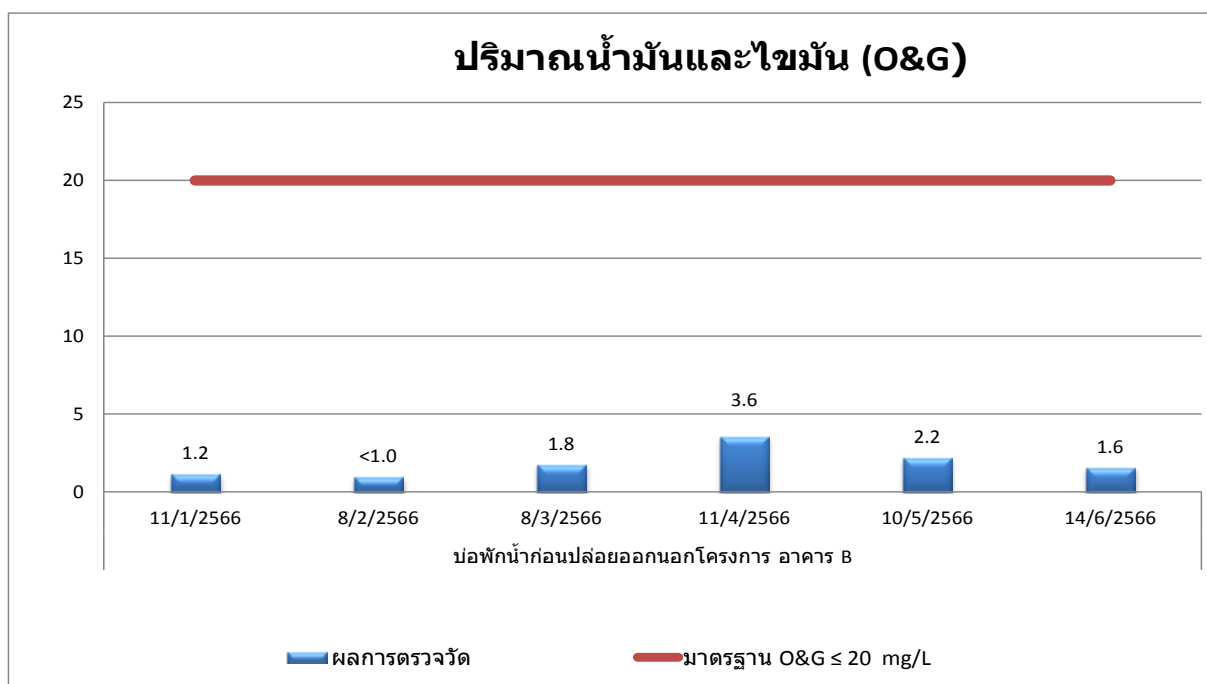
กราฟที่ 3.1-35 กราฟเปรียบเทียบผลการตรวจวัดปริมาณน้ำมันและไขมัน (Oil & Grease) บ่อพักน้ำก่อนปล่อยออกนอกโครงการ อาคาร B ระหว่างเดือนมกราคม – มิถุนายน พ.ศ.2566

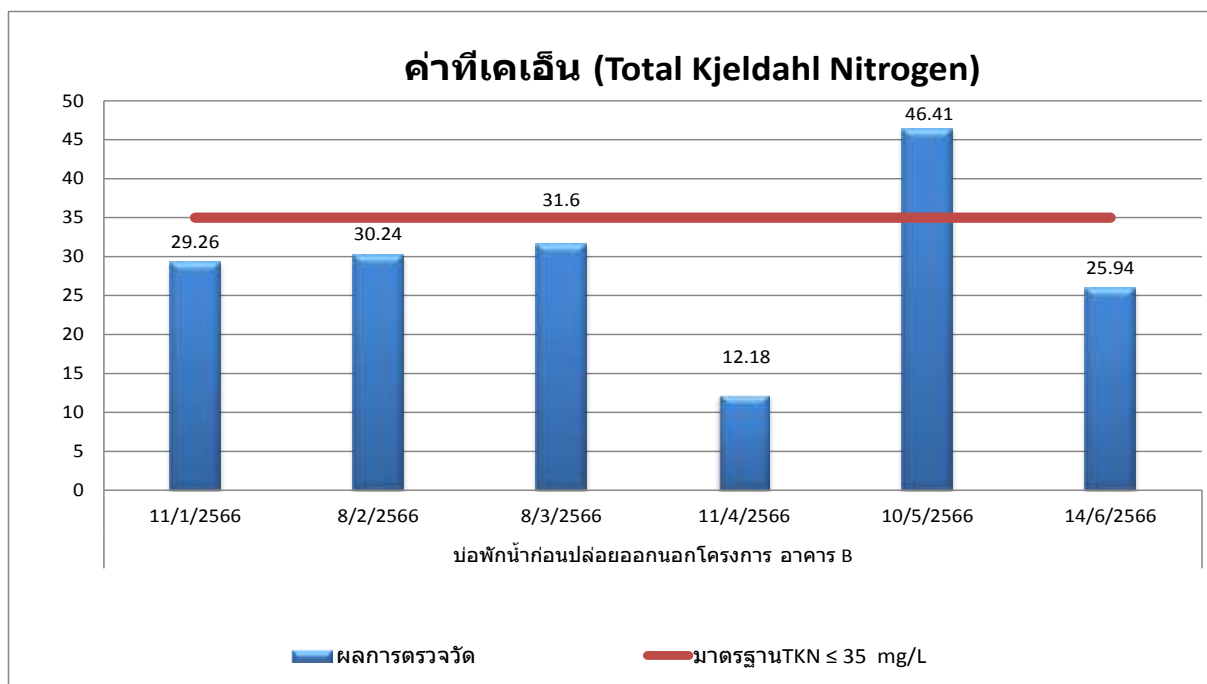
กราฟที่ 3.1-36 กราฟเปรียบเทียบผลการตรวจวัด ค่าทีเคเอ็น (Total Kjeldahl Nitrogen) บ่อพักน้ำก่อนปล่อยออกนอกโครงการ อาคาร B ระหว่างเดือนมกราคม – มิถุนายน พ.ศ.2566

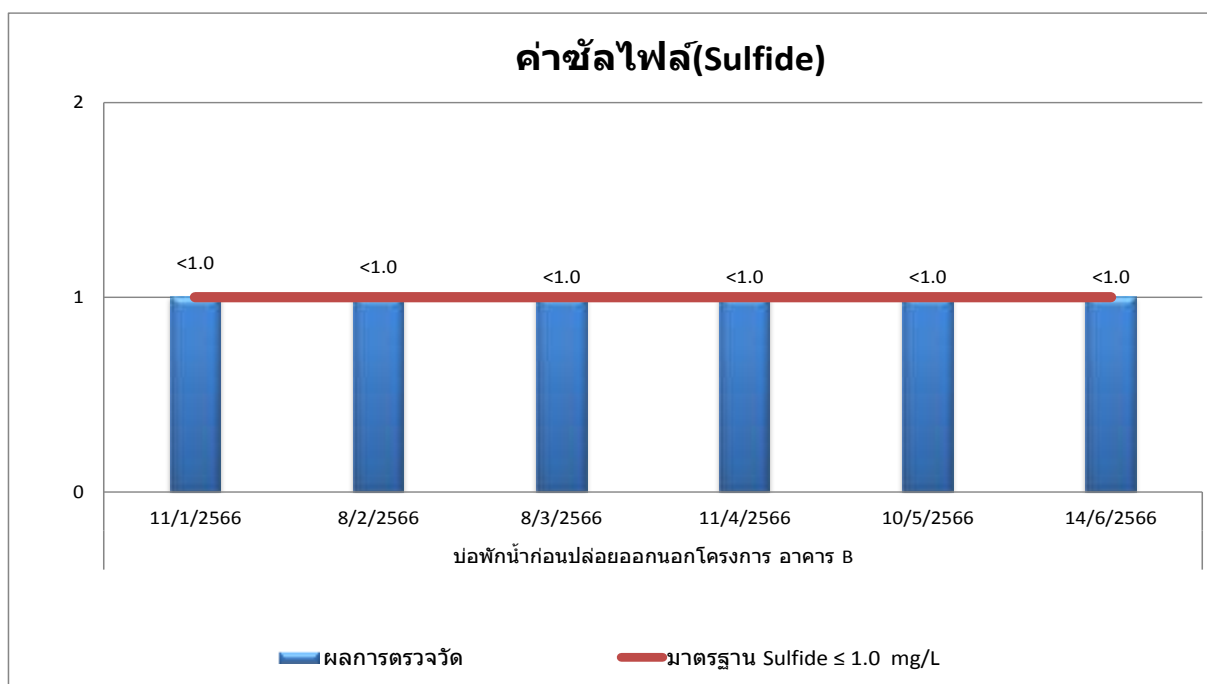
กราฟที่ 3.1-37 กราฟเปรียบเทียบผลการตรวจวัด ปริมาณซัลไฟด์ (Sulfide)
บ่อพักน้ำก่อนปล่อยออกนอกโครงการ อาคาร B ระหว่างเดือนมกราคม – มิถุนายน พ.ศ.2566

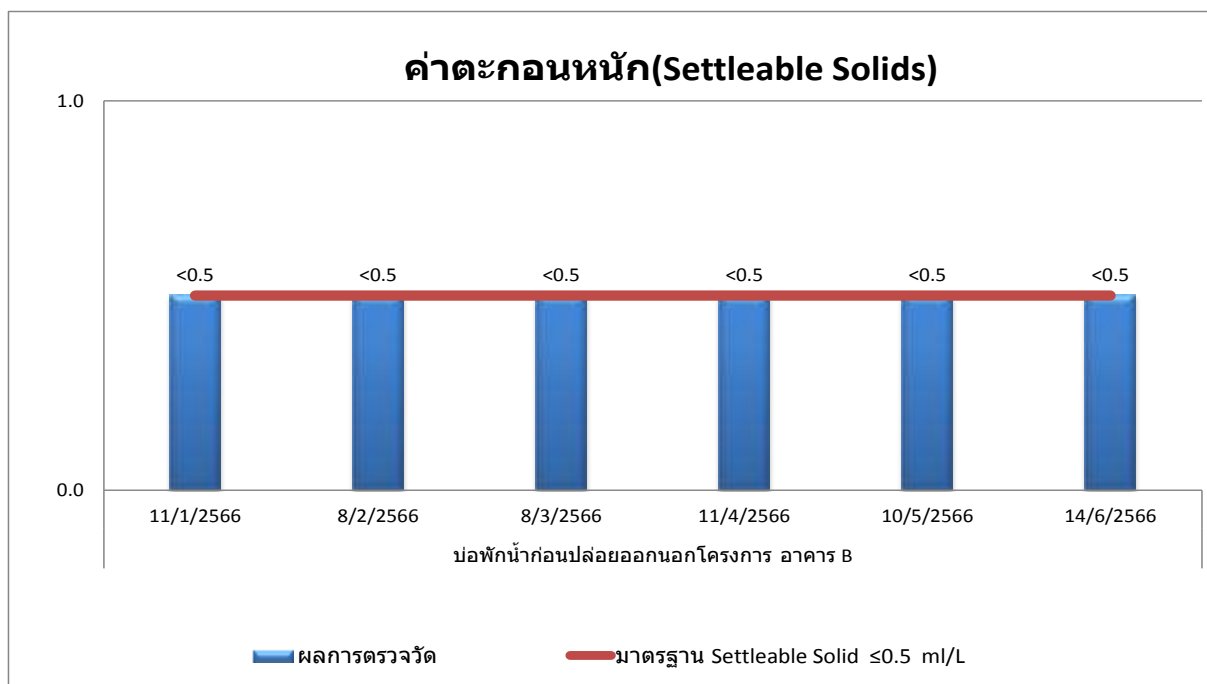
กราฟที่ 3.1-38 กราฟเปรียบเทียบผลการตรวจวัดปริมาณตะกอนหนัก (Settleable Solids)
บ่อพักน้ำก่อนปล่อยออกนอกโครงการ อาคาร B ระหว่างเดือนมกราคม – มิถุนายน พ.ศ.2566

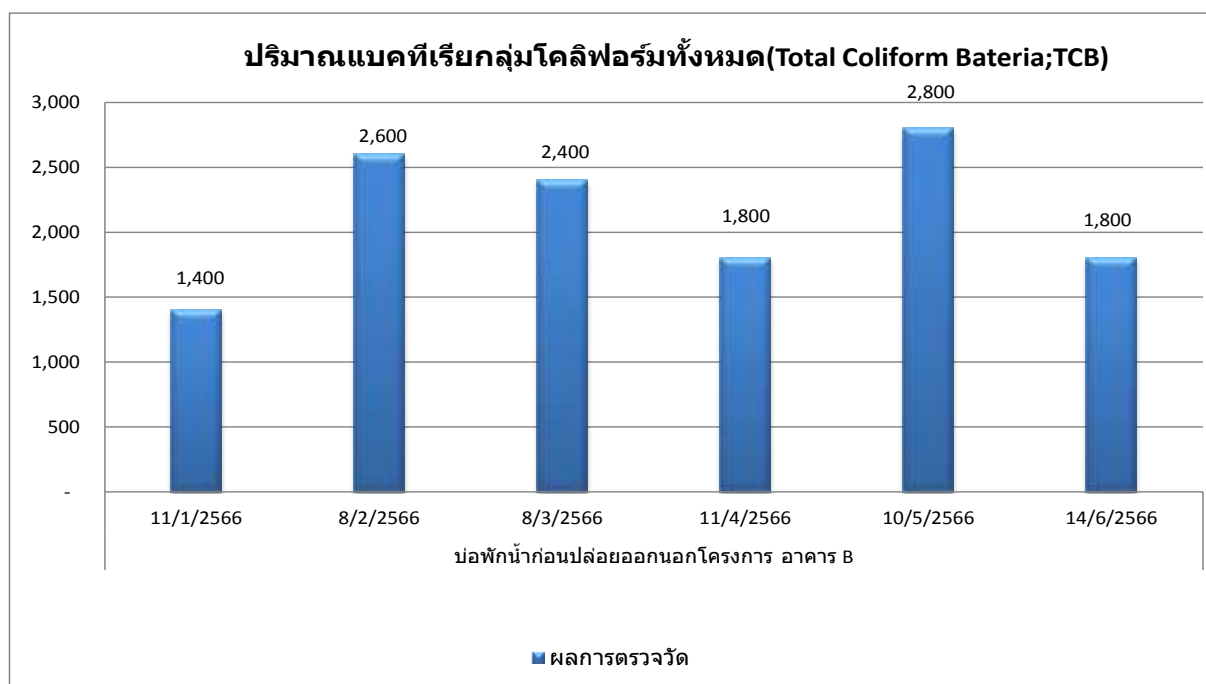
กราฟที่ 3.1.39 กราฟเปรียบเทียบผลการตรวจวัดปริมาณโคลิฟอร์มแบคทีเรียทั้งหมด (Total Coliform Bacteria) บ่อบำบัดน้ำก่อนปล่อยออกนอกโครงการ อาคาร B ระหว่างเดือนมกราคม – มิถุนายน พ.ศ.2566

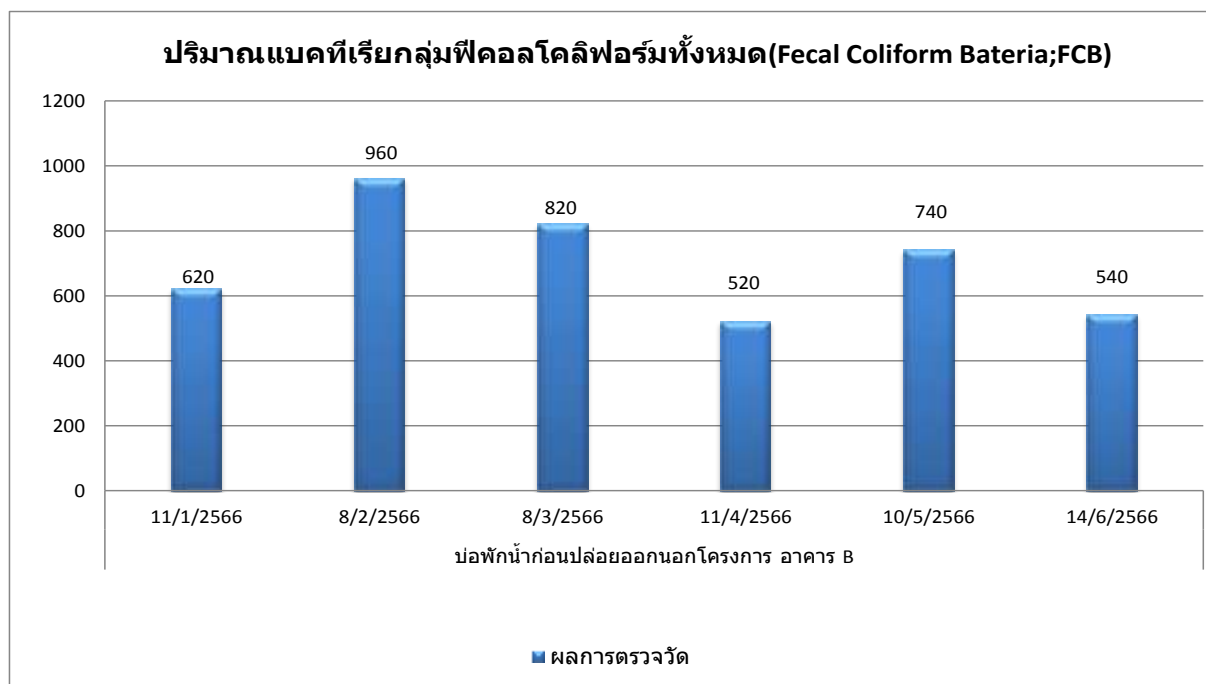
กราฟที่ 3.1-40 กราฟเปรียบเทียบผลการตรวจวัดปริมาณฟีคอลโคลิฟอร์มแบคทีเรียทั้งหมด (Fecal Coliform Bacteria) บ่อบำบัดน้ำก่อนปล่อยออกนอกโครงการ อาคาร B ระหว่างเดือนมกราคม – มิถุนายน พ.ศ.2566

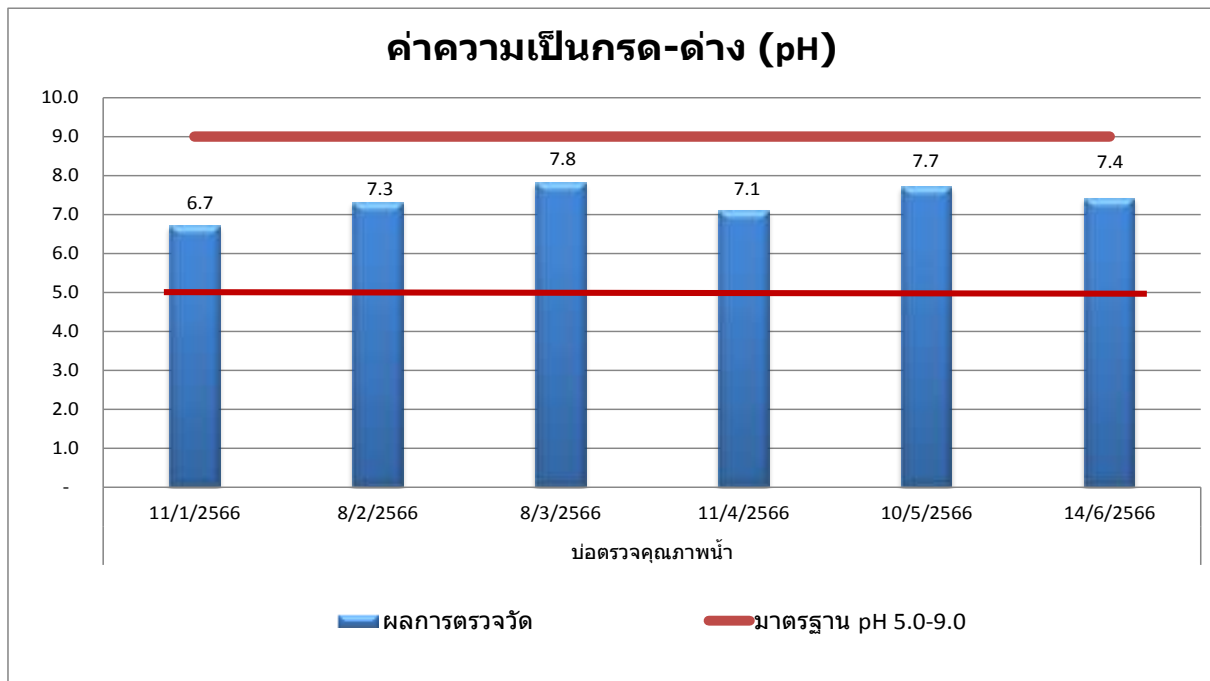
กราฟที่ 3.1-41 กราฟเปรียบเทียบผลการตรวจวัดคุณภาพน้ำทั้งค่าความเป็นกรด-ด่าง (pH)
บ่อตรวจคุณภาพน้ำ ระหว่างเดือนมกราคม - มิถุนายน พ.ศ.2566

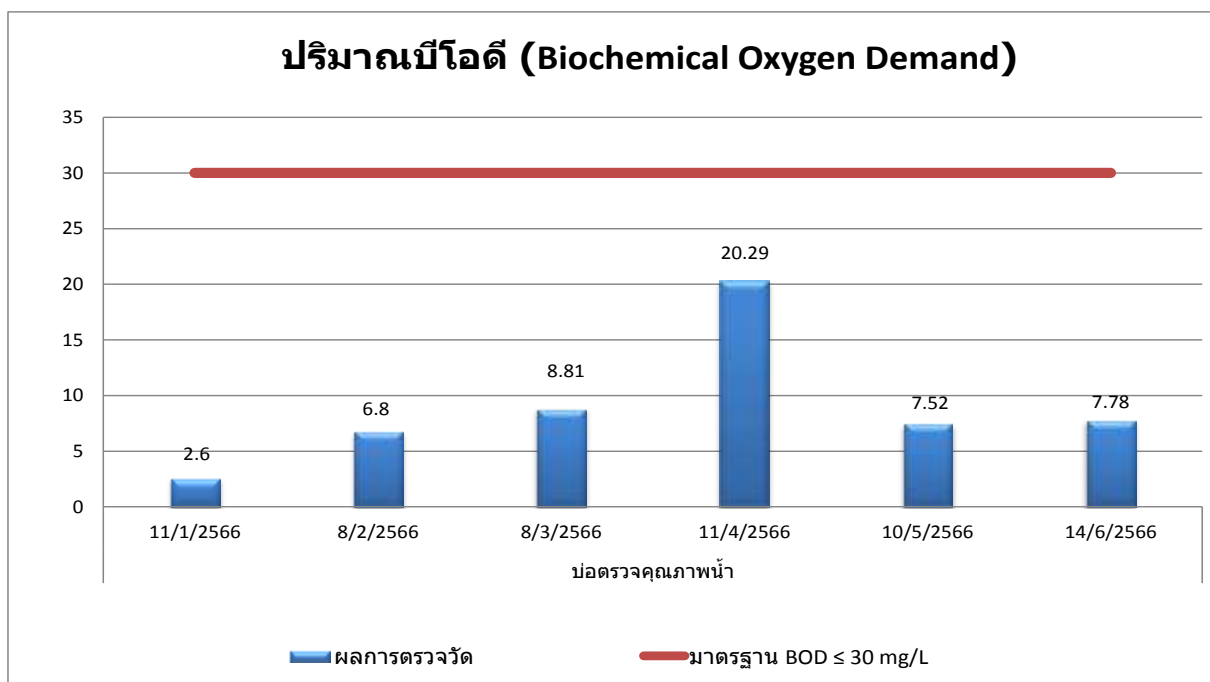
กราฟที่ 3.1-42 กราฟเปรียบเทียบผลการตรวจวัดปริมาณบีโอดี (Biochemical Oxygen Demand)
บ่อตรวจคุณภาพน้ำ ระหว่างเดือนมกราคม - มิถุนายน พ.ศ.2566

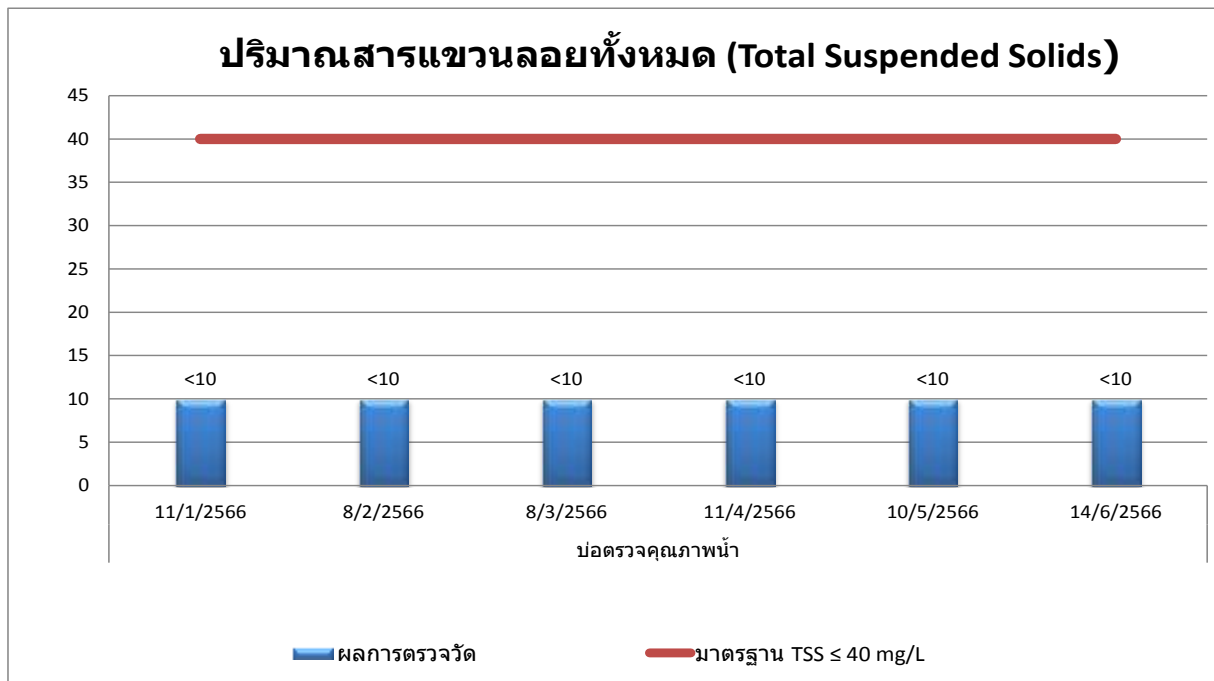
กราฟที่ 3.1-43 กราฟเปรียบเทียบผลการตรวจวัดปริมาณของแข็งแขวนลอยทั้งหมด (Total Suspended Solids) บ่อตรวจคุณภาพน้ำ ระหว่างเดือนมกราคม - มิถุนายน พ.ศ.2566

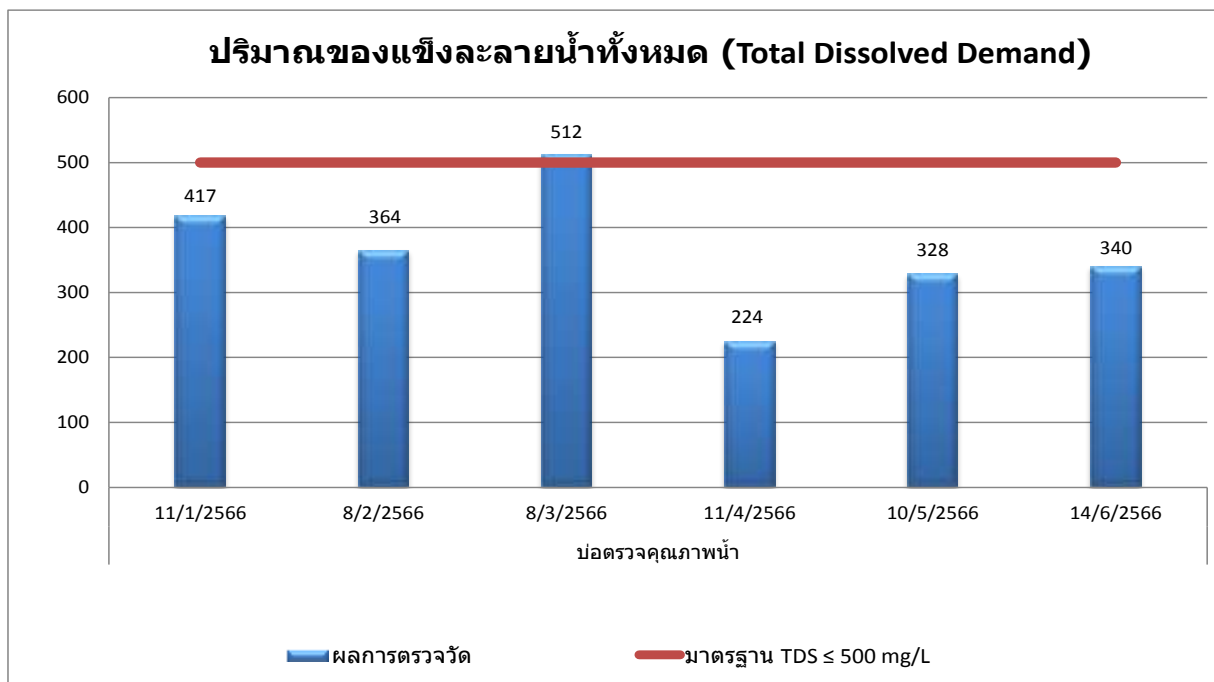
กราฟที่ 3.1-44 กราฟเปรียบเทียบผลการตรวจวัดปริมาณของแข็งละลายน้ำทั้งหมด (Total Dissolved Demand) บ่อตรวจคุณภาพน้ำ ระหว่างเดือนมกราคม - มิถุนายน พ.ศ.2566

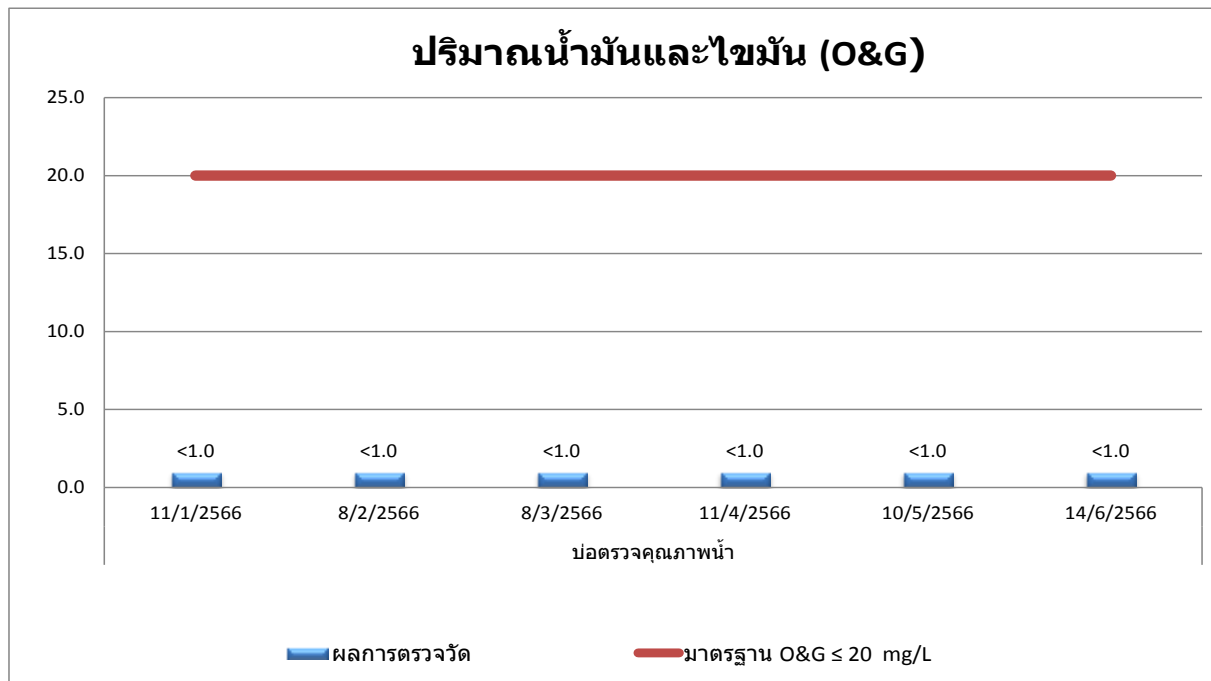
กราฟที่ 3.1-45 กราฟเปรียบเทียบผลการตรวจวัดปริมาณน้ำมันและไขมัน (Oil & Grease)
บ่อตรวจคุณภาพน้ำ ระหว่างเดือนมกราคม - มิถุนายน พ.ศ.2566

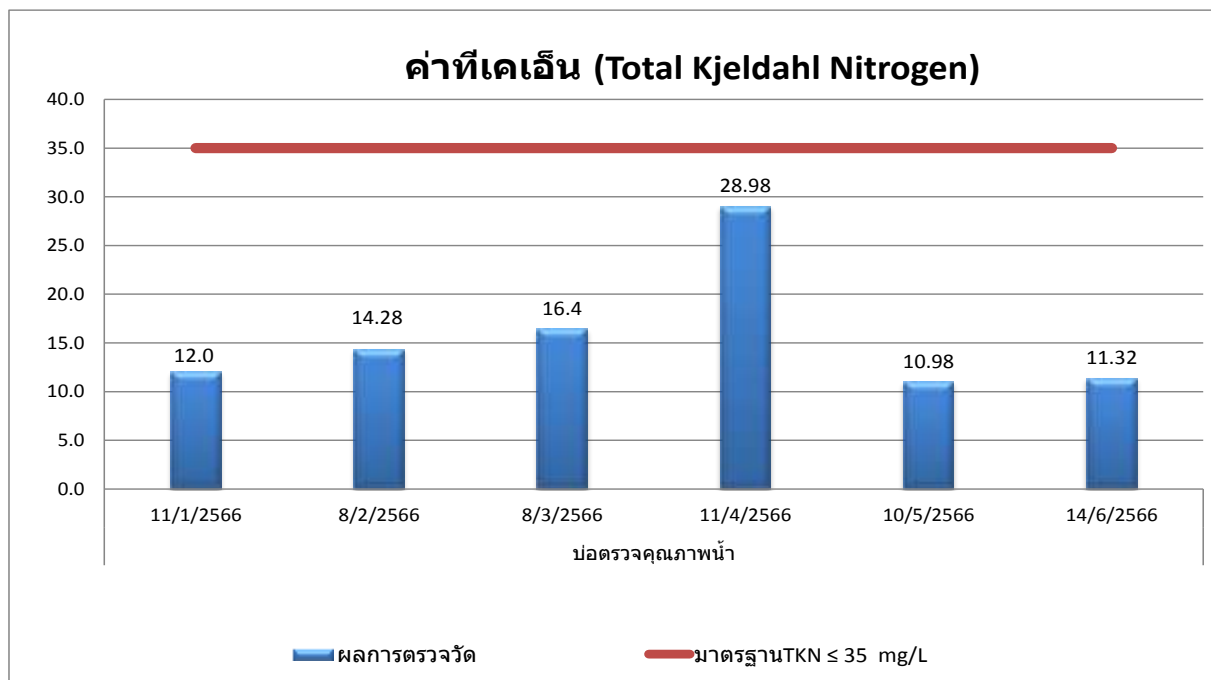
กราฟที่ 3.1-46 กราฟเปรียบเทียบผลการตรวจวัด ค่าที่เคเอ็น (Total Kjeldahl Nitrogen)
บ่อตรวจคุณภาพน้ำ ระหว่างเดือนมกราคม - มิถุนายน พ.ศ.2566

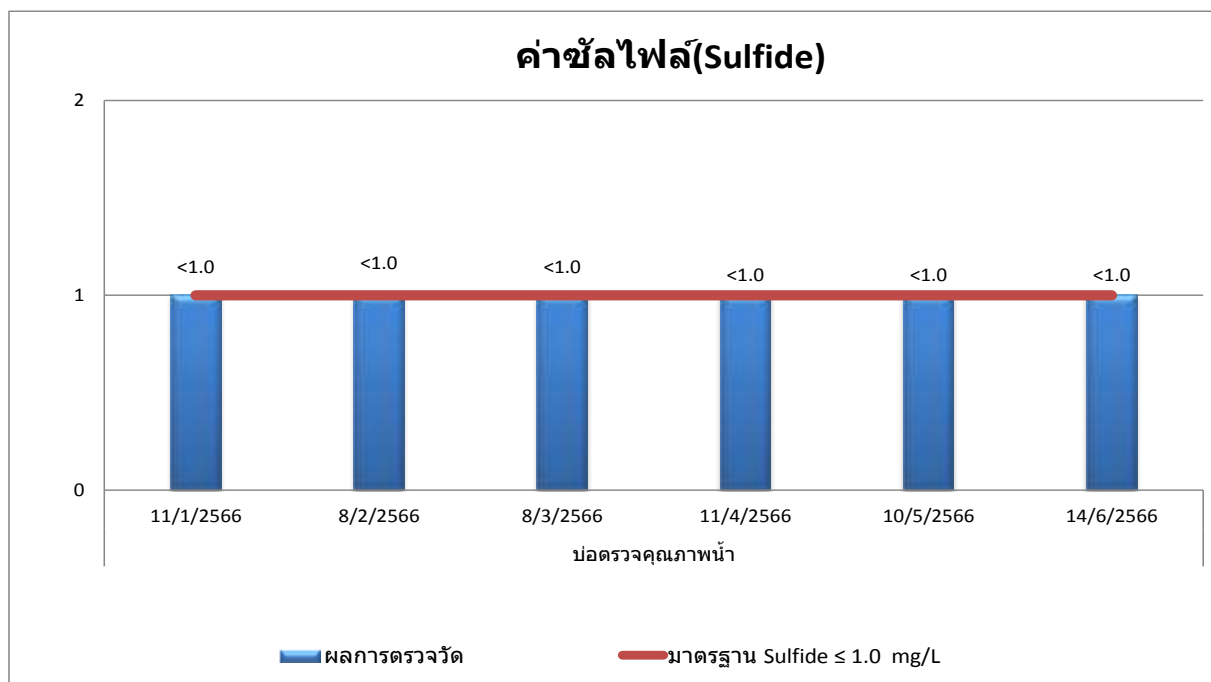
กราฟที่ 3.1-47 กราฟเปรียบเทียบผลการตรวจวัด ปริมาณซัลไฟด์ (Sulfide)
บ่อตรวจคุณภาพน้ำ ระหว่างเดือนมกราคม – มิถุนายน พ.ศ.2566

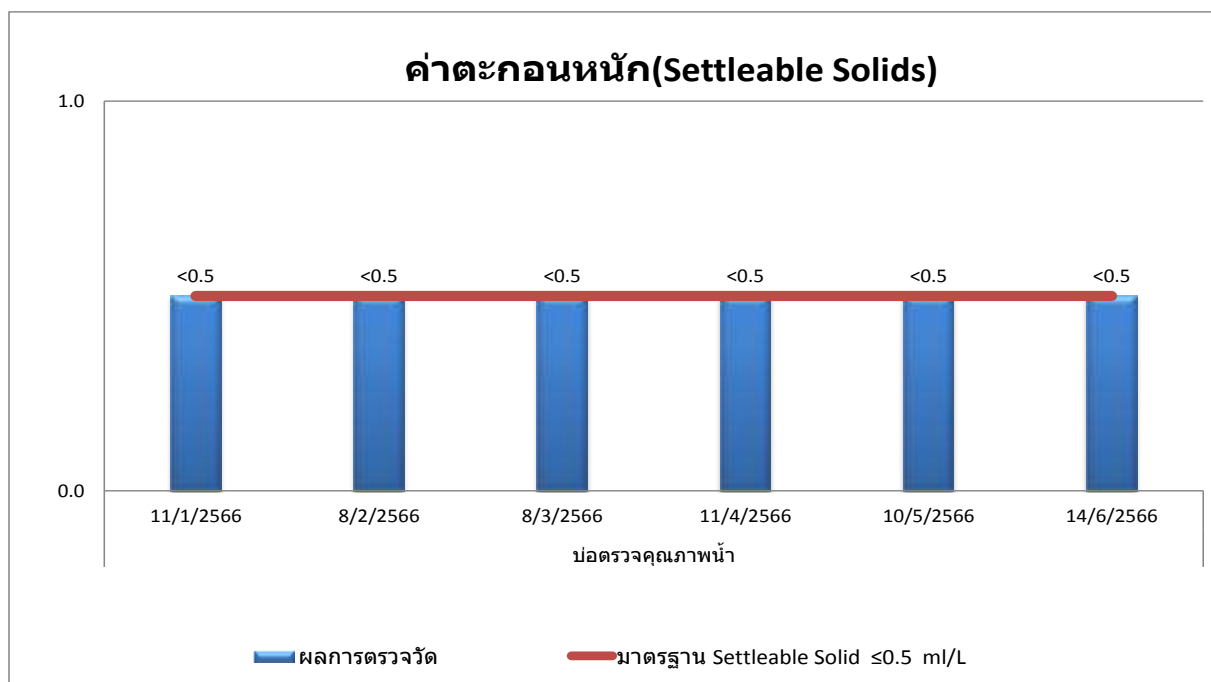
กราฟที่ 3.1-48 กราฟเปรียบเทียบผลการตรวจวัดปริมาณตะกอนหนัก (Settleable Solids)
บ่อตรวจคุณภาพน้ำ ระหว่างเดือนมกราคม – มิถุนายน พ.ศ.2566

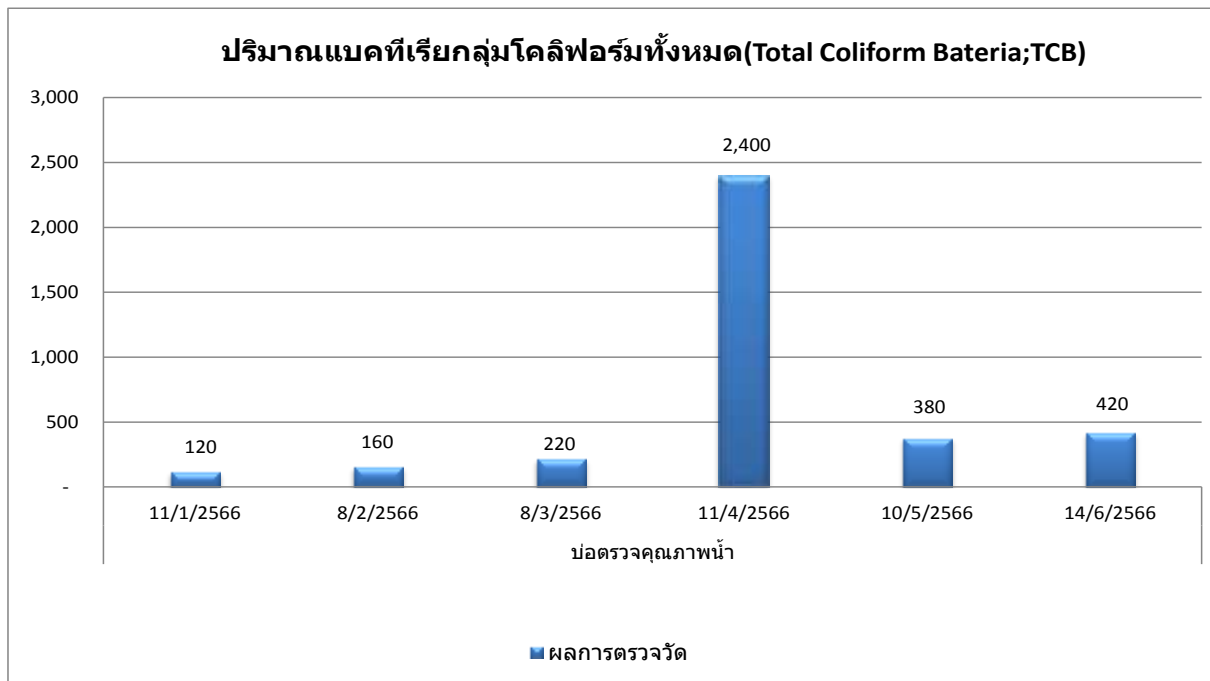
กราฟที่ 3.1-49 กราฟเปรียบเทียบผลการตรวจวัดปริมาณโคลิฟอร์มแบคทีเรียทั้งหมด (Total Coliform Bacteria) บ่อตรวจคุณภาพน้ำ ระหว่างเดือนมกราคม – มิถุนายน พ.ศ.2566

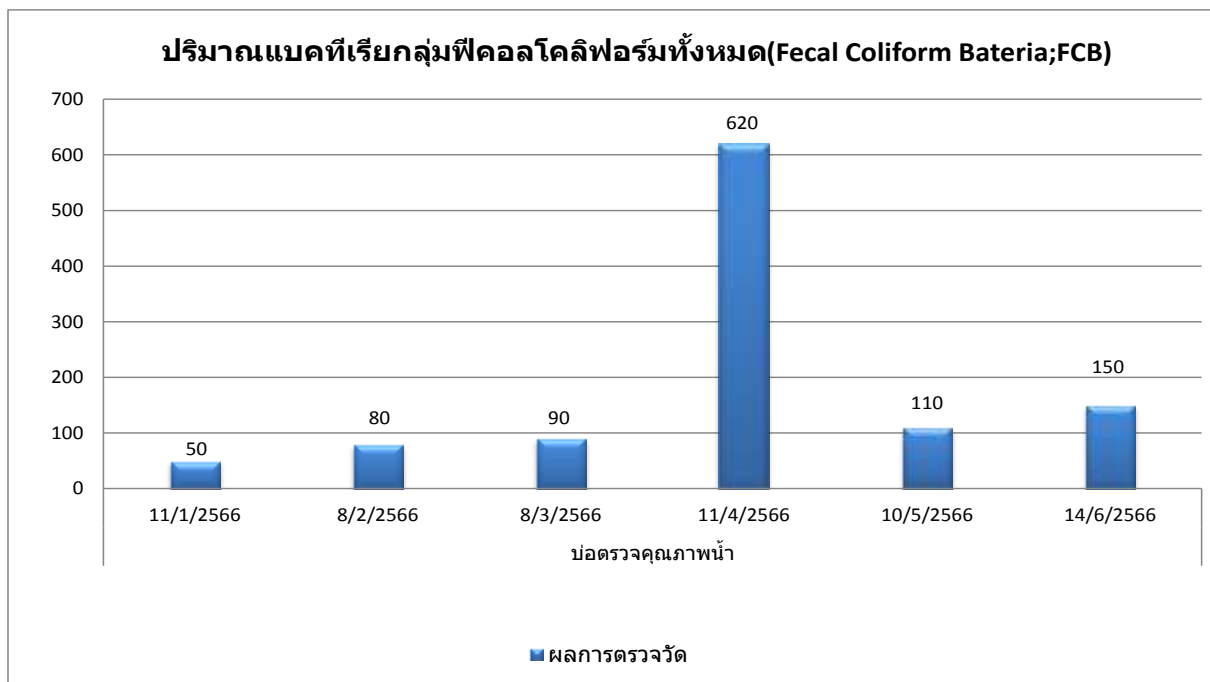
กราฟที่ 3.1-50 กราฟเปรียบเทียบผลการตรวจวัดปริมาณฟีคอลโคลิฟอร์มแบคทีเรียทั้งหมด (Fecal Coliform Bacteria) บ่อตรวจคุณภาพน้ำ ระหว่างเดือนมกราคม – มิถุนายน พ.ศ.2566

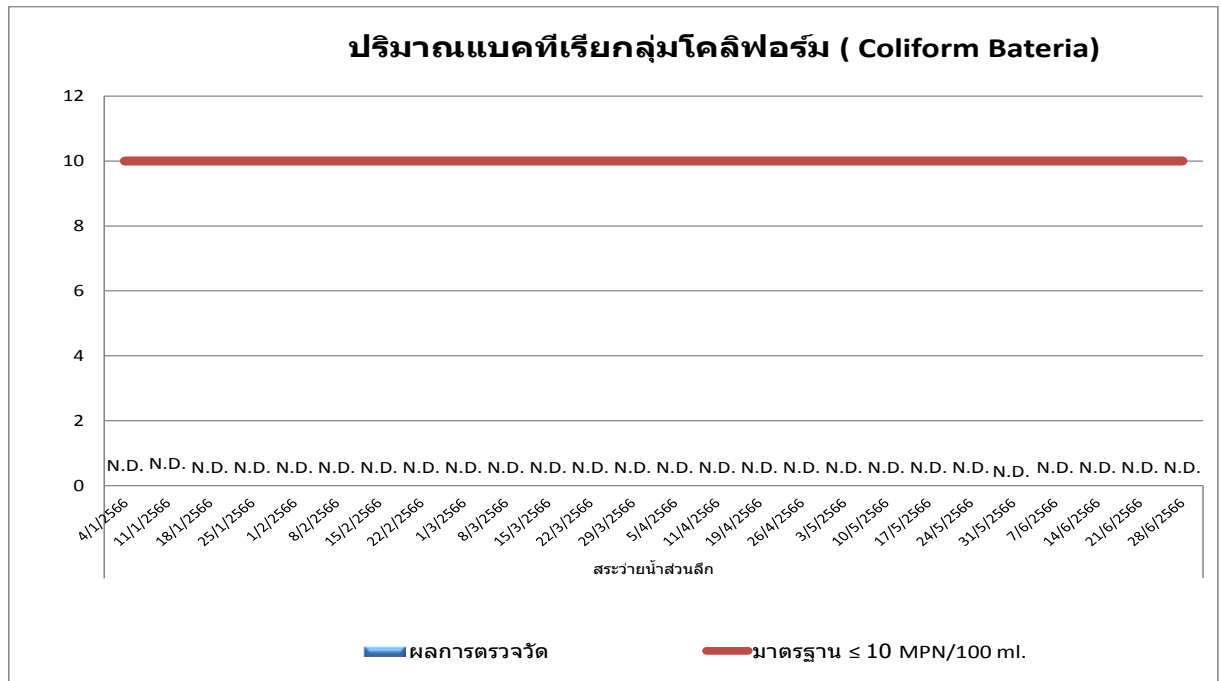
กราฟที่ 3.1-51 กราฟเปรียบเทียบผลการตรวจวัดปริมาณโคลิฟอร์มแบคทีเรียทั้งหมด (Total Coliform Bacteria)
น้ำสรวายน้ำส่วนลึก ระหว่างเดือนมกราคม – มิถุนายน พ.ศ.2566

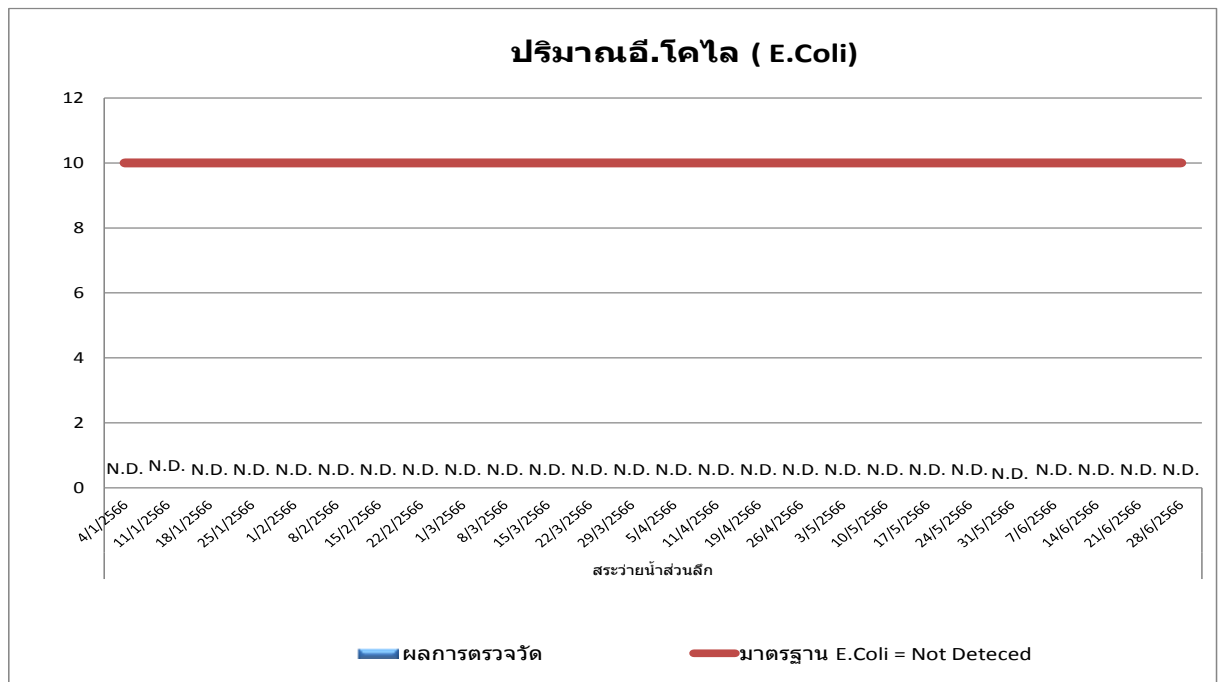
กราฟที่ 3.1-52 กราฟเปรียบเทียบผลการตรวจวัดปริมาณอี.โคไล (E.coli)
น้ำสรวายน้ำส่วนลึก ระหว่างเดือนมกราคม – มิถุนายน พ.ศ.2566
