บทที่ 3

ผลการติดตามตรวจสอบคุณภาพสิ่งแวดล้อม

การติดตามตรวจสอบคุณภาพสิ่งแวดล้อม ของโครงการ อาคารชุด EASE พระราม 2(2) นิติบุคคลอาคารชุด EASE พระราม 2(2) ดำเนินการจัดจ้าง บริษัท เอส.พี.เจ.โซแอนติฟิค จำกัด โดยทำการตรวจวัดคุณภาพน้ำทิ้งและคุณภาพน้ำสระว่ายน้ำ บริเวณพื้นที่โครงการ ระหว่างเดือนมกราคม – มิถุนายน พ.ศ.2566

ตารางที่ 3-1 ผลการปฏิบัติตามมาตรการติดตามตรวจสอบคุณภาพสิ่งแวดล้อม โครงการ อาคารชุด EASE พระราม 2(2) (ระยะดำเนินการ)
นิติบุคคลอาคารชุด EASE พระราม 2(2) ระหว่างเดือนมกราคม – มิถุนายน พ.ศ.2566

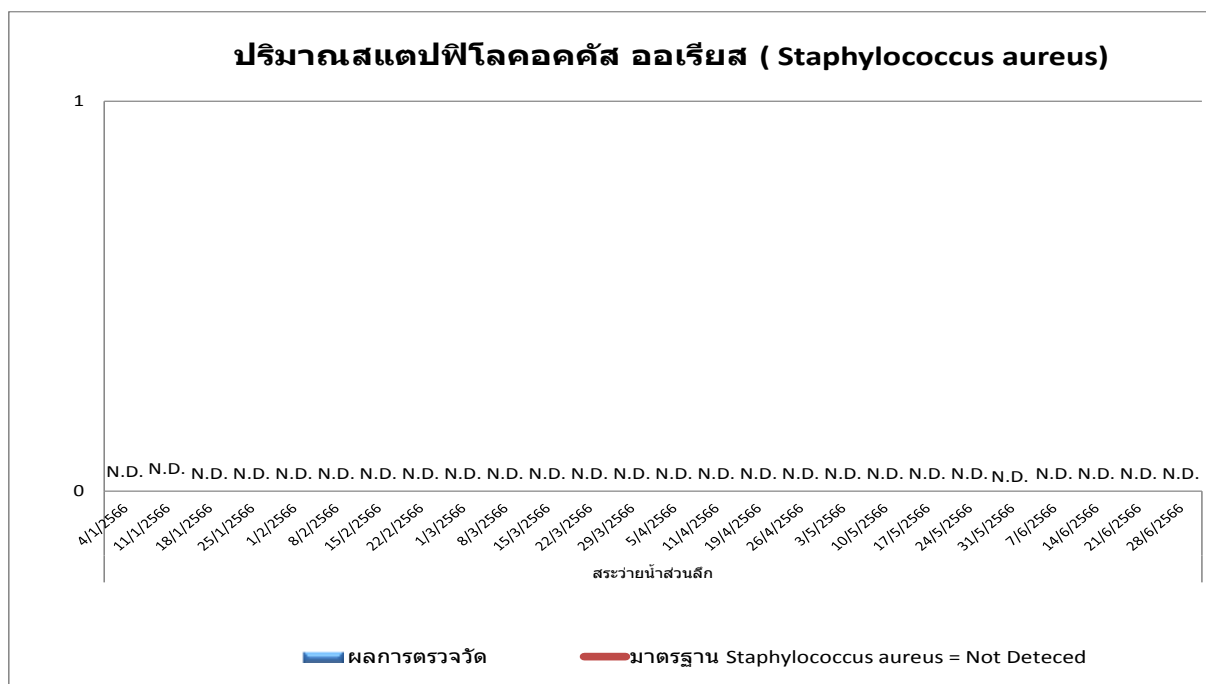
กราฟที่ 3.1-53 กราฟเปรียบเทียบผลการตรวจวัดปริมาณสแตปฟีโลคอคคัส ออเรียส (Staphylococcus aureus)
น้ำสระว่ายน้ำส่วนลึก ระหว่างเดือนมกราคม – มิถุนายน พ.ศ.2566

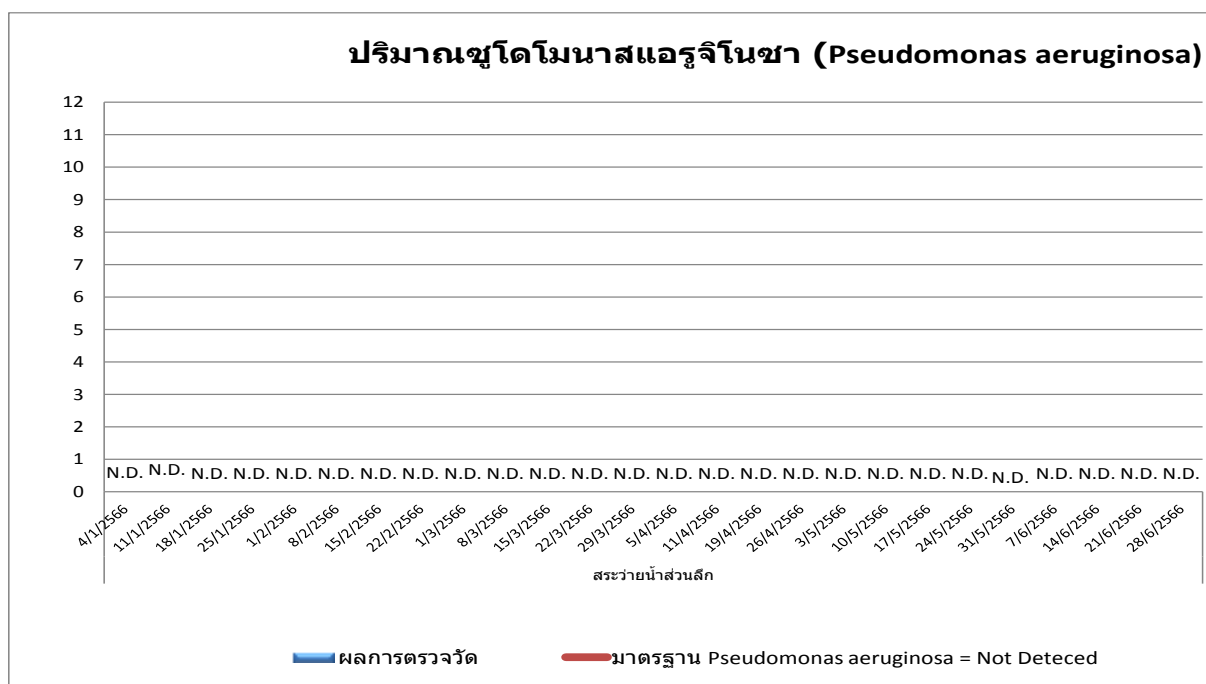
กราฟที่ 3.1-54 กราฟเปรียบเทียบผลการตรวจวัดปริมาณซูโดโมนาสแอโรจีโนซา (Pseudomonas aeruginosa)
น้ำสระว่ายน้ำส่วนลึก ระหว่างเดือนมกราคม – มิถุนายน พ.ศ.2566

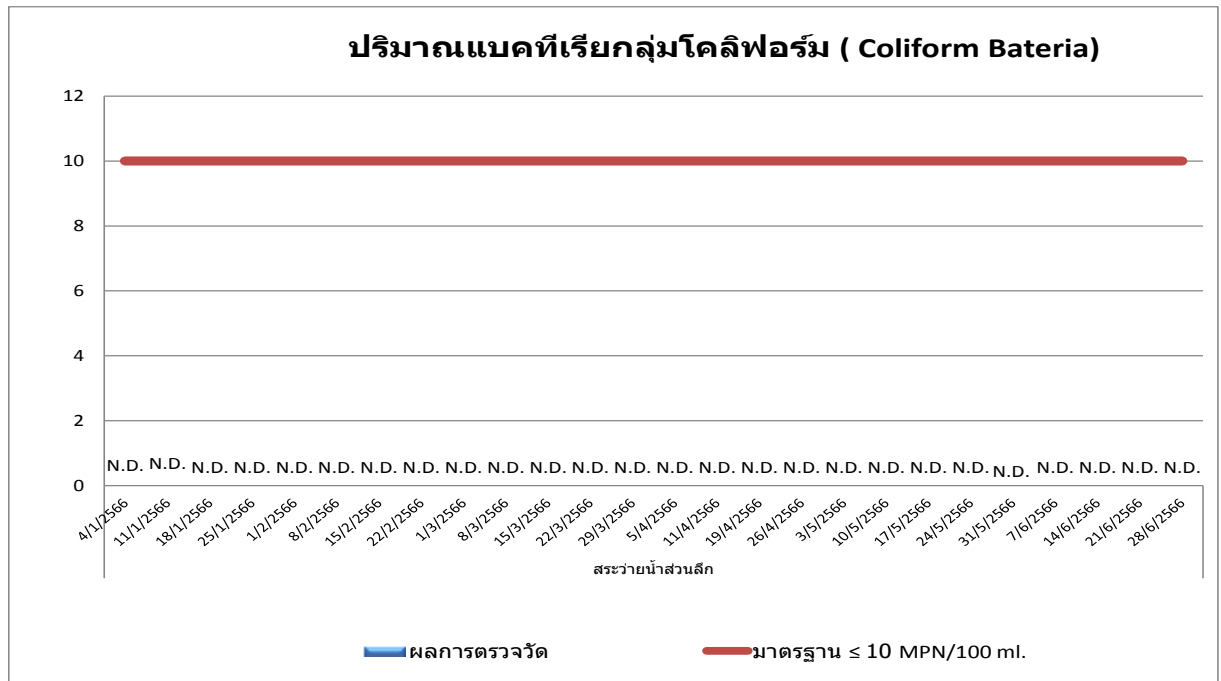
กราฟที่ 3.1-55 กราฟเปรียบเทียบผลการตรวจวัดปริมาณโคลิฟอร์มแบคทีเรียทั้งหมด (Total Coliform Bacteria)
น้ำระวายน้ำส่วนต้น ระหว่างเดือนมกราคม - มิถุนายน พ.ศ.2566

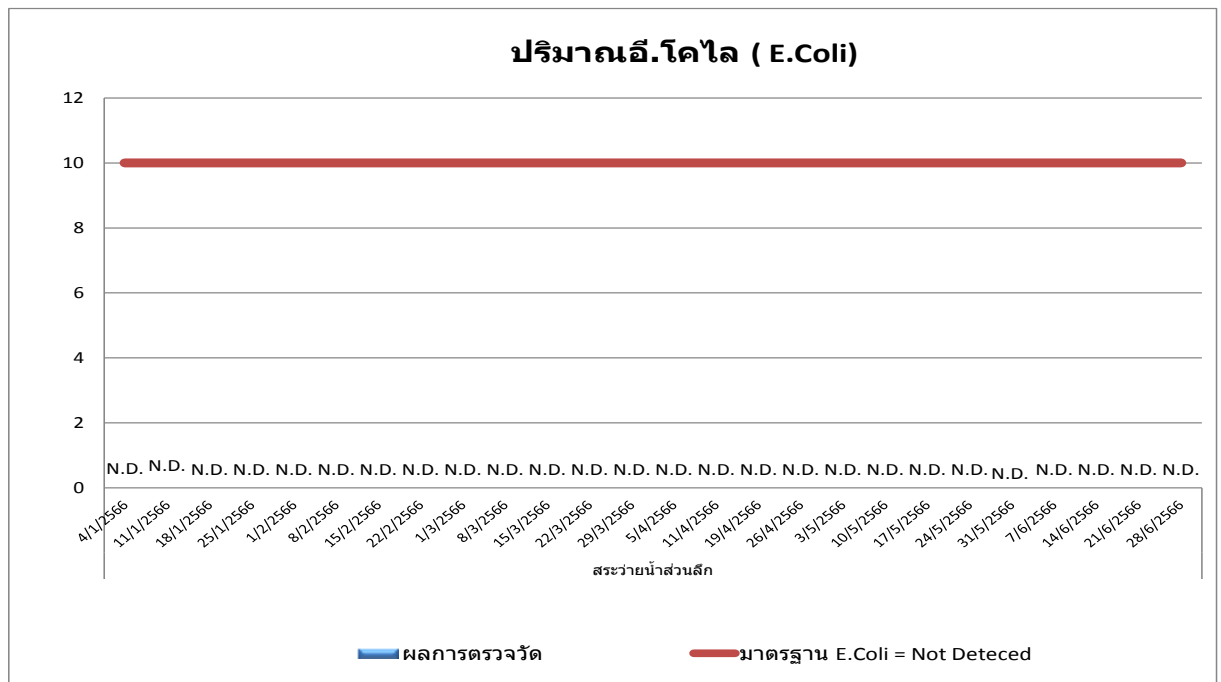
กราฟที่ 3.1-56 กราฟเปรียบเทียบผลการตรวจวัดปริมาณอี.โคไล (E.coli)
น้ำระวายน้ำส่วนต้น ระหว่างเดือนมกราคม - มิถุนายน พ.ศ.2566

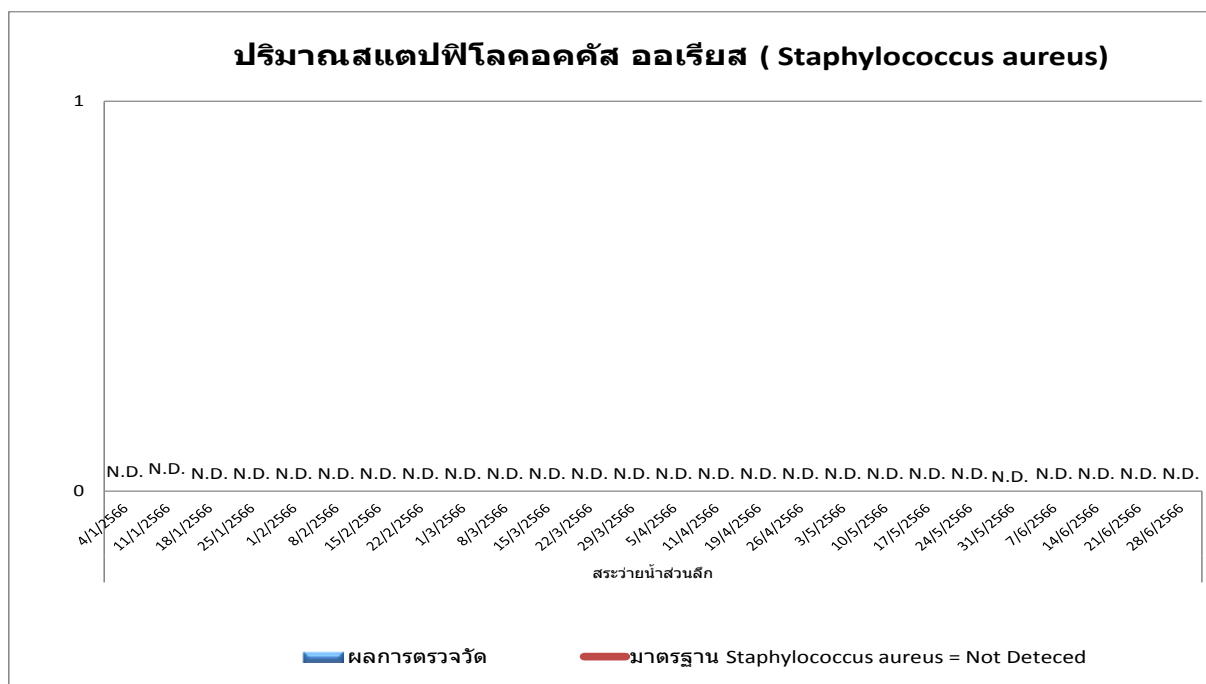
กราฟที่ 3.1-57 กราฟเปรียบเทียบผลการตรวจวัดปริมาณสแตปฟีโลคอคคัส ออเรียส (Staphylococcus aureus)
น้ำสระวายน้ำส่วนตื้น ระหว่างเดือนมกราคม - มิถุนายน พ.ศ.2566

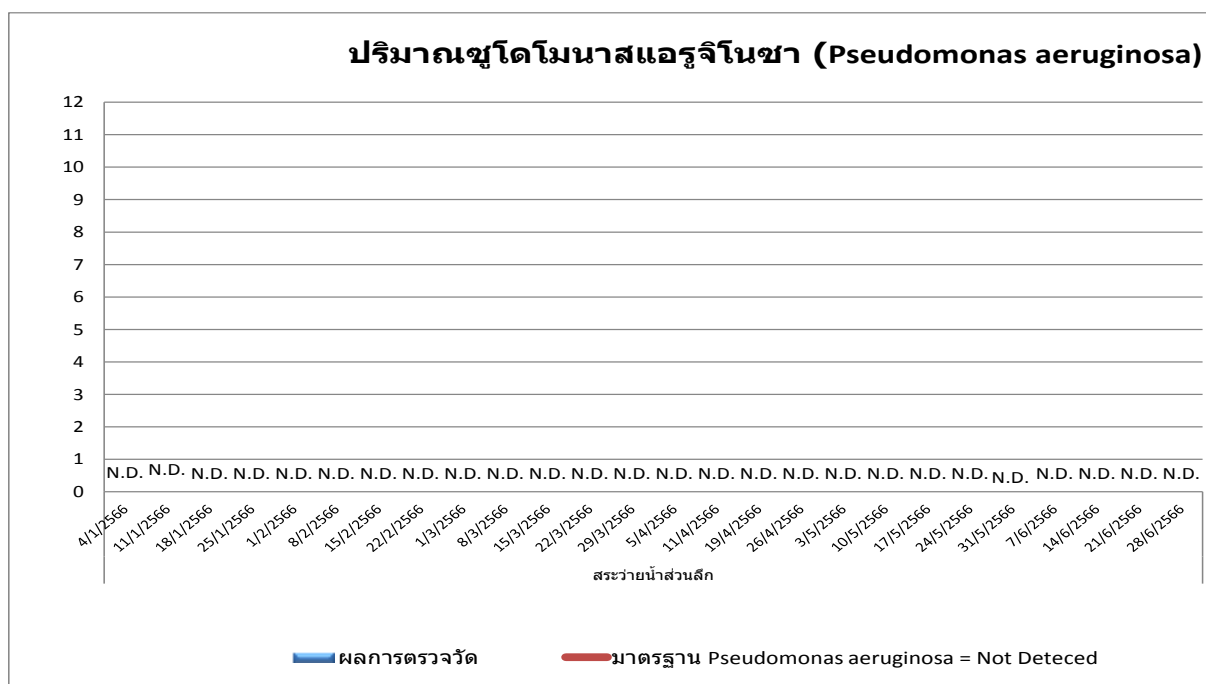
กราฟที่ 3.1-58 กราฟเปรียบเทียบผลการตรวจวัดปริมาณซูโดโมนาสแอโรจีโนซา (Pseudomonas aeruginosa)
น้ำสระวายน้ำส่วนตื้น ระหว่างเดือนมกราคม - มิถุนายน พ.ศ.2566
