รายงานผลการปฏิบัติตามมาตรการป้องกันและแก้ไขผลกระทบสิ่งแวดล้อม  
และมาตรการติดตามตรวจสอบผลกระทบสิ่งแวดล้อม  
โครงการเหมืองแร่หินอุตสาหกรรมชนิดหินปูน เพื่ออุตสาหกรรมก่อสร้าง  
ประทานบัตรเลขที่ 32224/16438  
ตั้งอยู่ที่ หมู่ที่ 7 ตำบลเขาคะลา อำเภอพยุหะคีรี จังหวัดนครสวรรค์  
ของห้างหุ้นส่วนจำกัด ศิลานครสวรรค์  
สำนักงานตั้งอยู่ เลขที่ 3/1 ถนนมหินทร์ ตำบลปากน้ำโพ  
อำเภอเมืองนครสวรรค์ จังหวัดนครสวรรค์ 60000  
เดือนมกราคม – มิถุนายน 2566

รายงานผลการปฏิบัติตามมาตรการป้องกันและแก้ไขผลกระทบสิ่งแวดล้อม  
และมาตรการติดตามตรวจสอบผลกระทบสิ่งแวดล้อม

- ชื่อโครงการ** โครงการเหมืองแร่หินอุตสาหกรรมชนิดหินปูน เพื่ออุตสาหกรรมก่อสร้าง  
ประทานบัตรเลขที่ 32224/16438

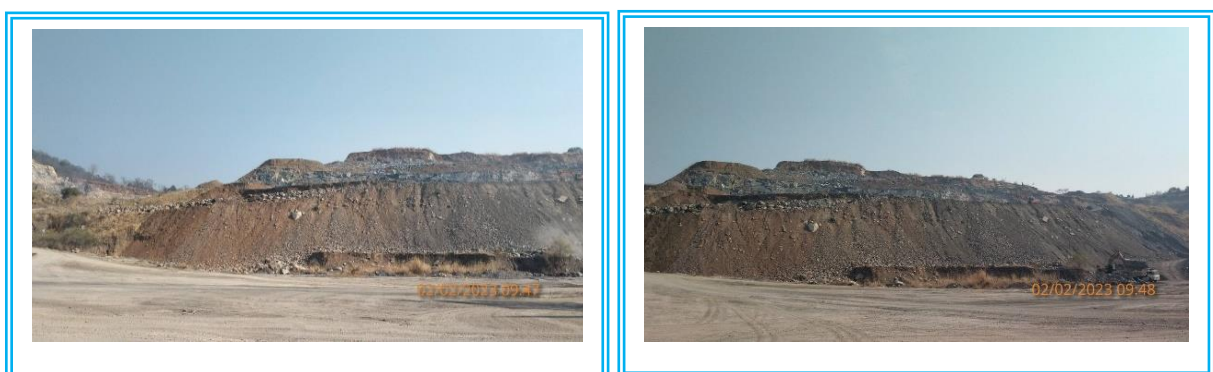
การทำเหมืองเป็นการทำเหมืองโดยวิธีเหมืองแบบชันบันได ดังรูปที่ 2.4-1 โดยทำทางชันขึ้นไปลดระดับหน้างานจากยอดเขาจากระดับบนสุดที่ระดับ 240 เมตร จากระดับน้ำทะเลปานกลางและลดระดับลงไปเรื่อยๆ จนถึงระดับ 120 เมตร จากระดับน้ำทะเลปานกลาง การผลิตหินปูน (เพื่ออุตสาหกรรมก่อสร้าง) ของโครงการจะใช้วัตถุระเบิดร่วมกับดินระเบิด และเก็บไฟฟ้าในการระเบิดหินปูน จากนั้นขนไปโรงโม่หินที่อยู่นอกเขตคำขอประทานบัตรเพื่อใช้ประโยชน์ต่างๆ ตามที่ลูกค้าต้องการ

รูปที่ 2.4-1 เหมืองแบบชันบันได

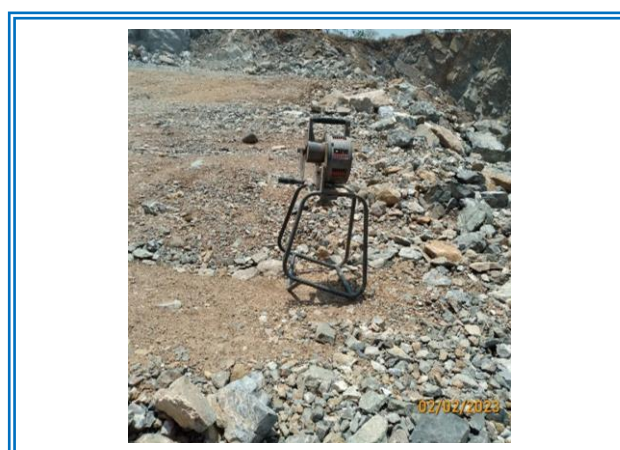
รูปที่ 3-16 เครื่องส่งสัญญาณเตือนก่อนการระเบิด

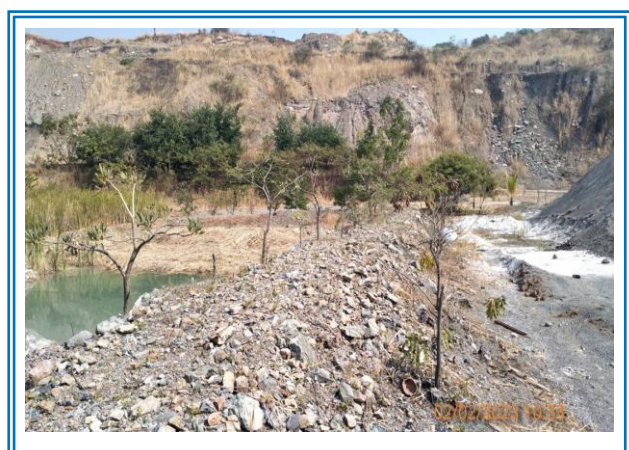
รูปที่ 3-17 คันทำนบดิน

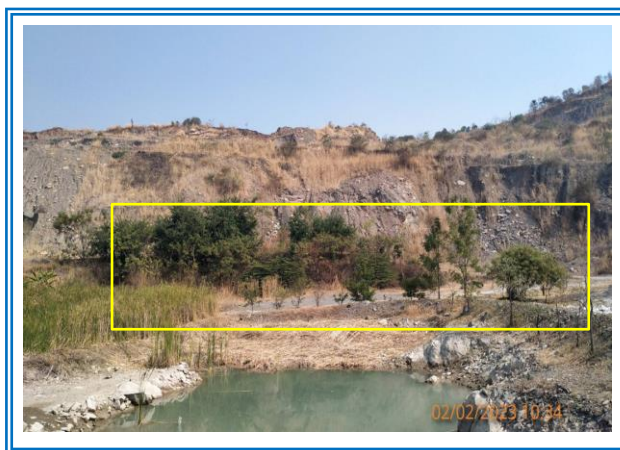
รูปที่ 3-18 ไม่ย่นดินบนคันทำนบ

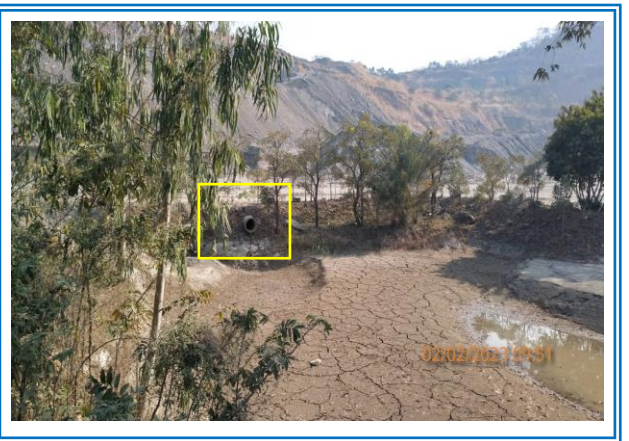
รูปที่ 3-19 ท่อระบายน้ำลงสู่บ่อดักตะกอน

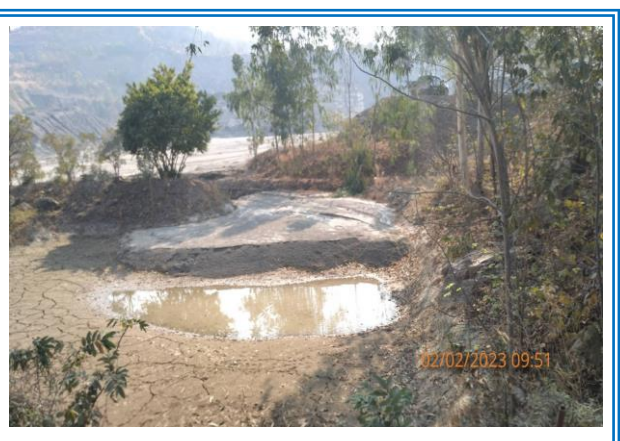
รูปที่ 3-20 บ่อดักตะกอน 1

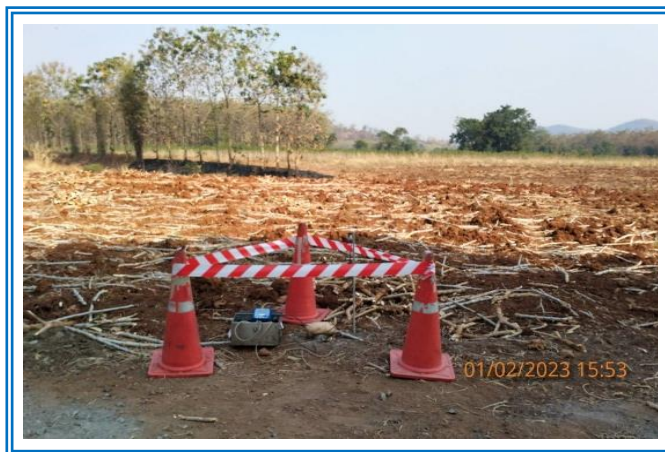
รูปที่ 4.3-11 แสดงการตรวจวัดความสั่นสะเทือน  
บริเวณบ้านชัยผักกาดหลังที่ใกล้ที่สุด  
วันที่ 1 กุมภาพันธ์ 2566

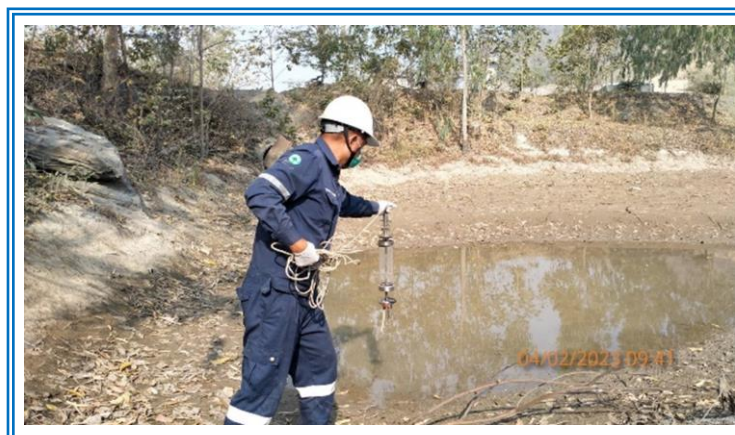
**รูปที่ 4.3-12** แสดงการเก็บตัวอย่างเพื่อตรวจวิเคราะห์คุณภาพน้ำผิวดิน  
บริเวณบ่อดักตะกอนของโครงการ  
วันที่ 4 กุมภาพันธ์ 2566

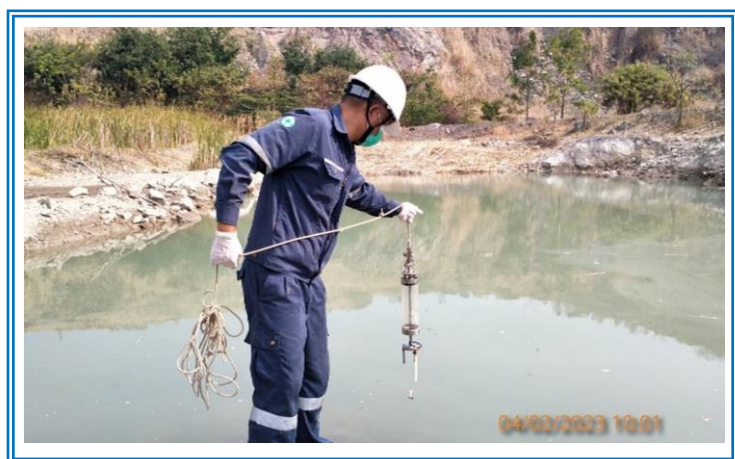
**รูปที่ 4.3-13** แสดงการเก็บตัวอย่างเพื่อตรวจวิเคราะห์คุณภาพน้ำผิวดิน  
บริเวณบ่อรับน้ำ (Sump) ของโครงการ  
วันที่ 4 กุมภาพันธ์ 2566

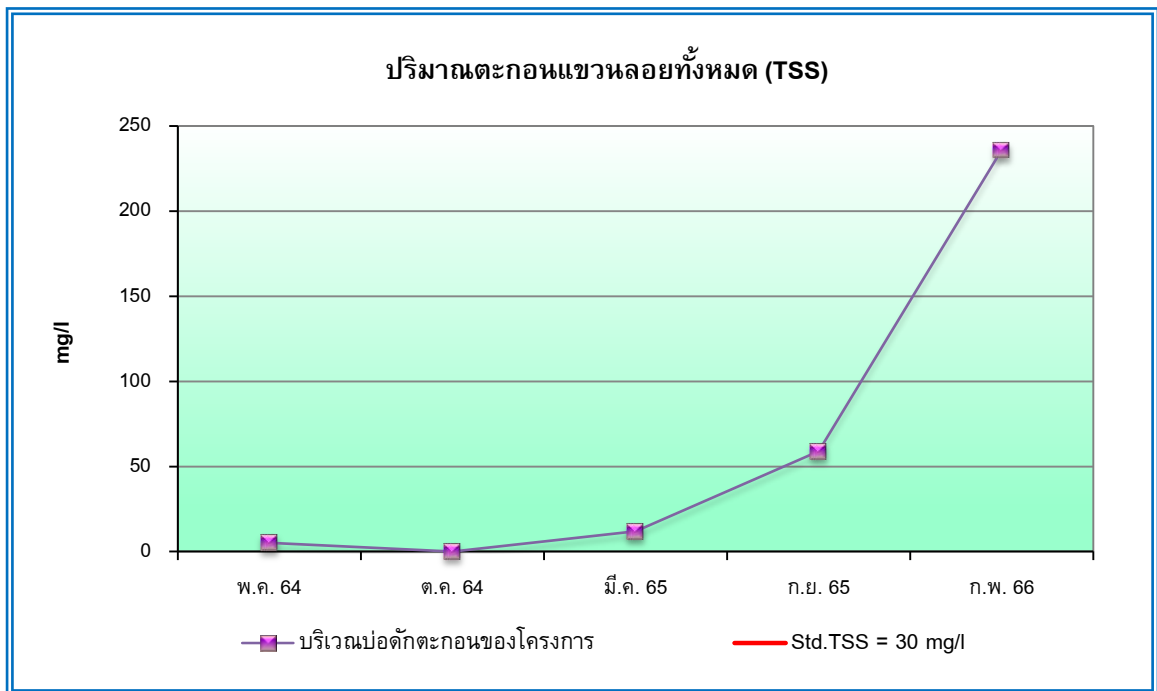
**รูปที่ 4.3-16** กราฟเปรียบเทียบปริมาณตะกอนแขวนลอยทั้งหมด (TSS) บริเวณบ่อดักตะกอนของโครงการ  
ระหว่างเดือนพฤษภาคม 2564 – กุมภาพันธ์ 2566

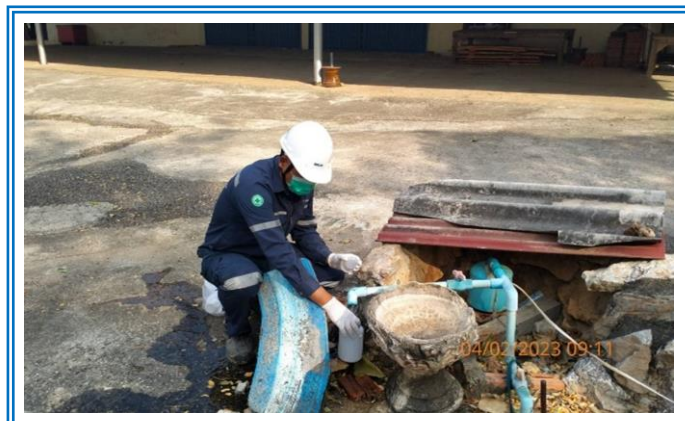
**รูปที่ 4.3-34** แสดงการเก็บตัวอย่างเพื่อตรวจวิเคราะห์คุณภาพน้ำใต้ดิน  
น้ำบาดาลบ้านชัยผักกาด หมู่ที่ 7 ตำบลเขากะลา อำเภอพยุหะคีรี จังหวัดนครสวรรค์  
วันที่ 4 กุมภาพันธ์ 2566

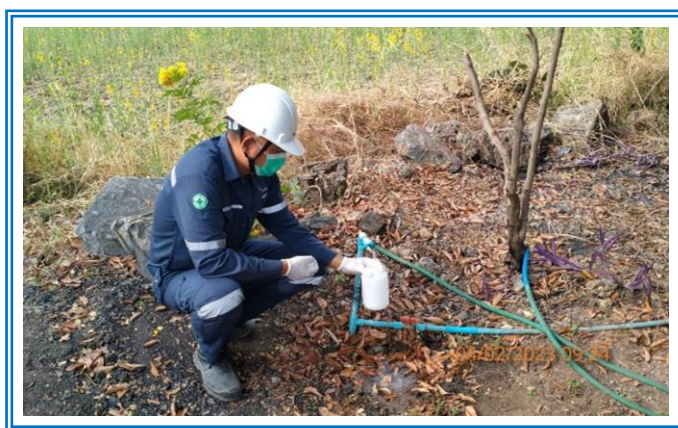
**รูปที่ 4.3-35** แสดงการเก็บตัวอย่างเพื่อตรวจวิเคราะห์คุณภาพน้ำใต้ดิน  
น้ำบาดาลบ้านบ่อเพลง หมู่ที่ 10 ตำบลเขากะลา อำเภอพยุหะคีรี จังหวัดนครสวรรค์  
วันที่ 4 กุมภาพันธ์ 2566
