## 2. ผลการดำเนินการตามมาตรการป้องกันและลดผลกระทบสิ่งแวดล้อม

ภาพที่ 4 การปฏิบัติตามมาตรการป้องกันและแก้ไขผลกระทบสิ่งแวดล้อม

#### ภาพที่ 5 การตรวจวัดคุณภาพสิ่งแวดล้อมตามมาตรการติดตามตรวจสอบคุณภาพสิ่งแวดล้อม

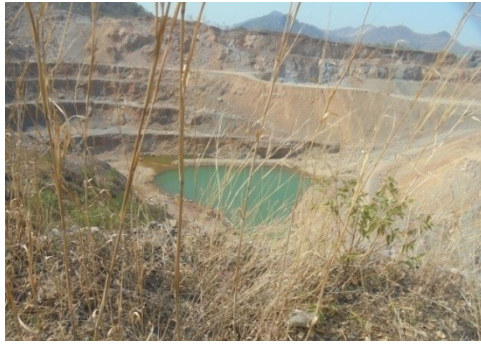
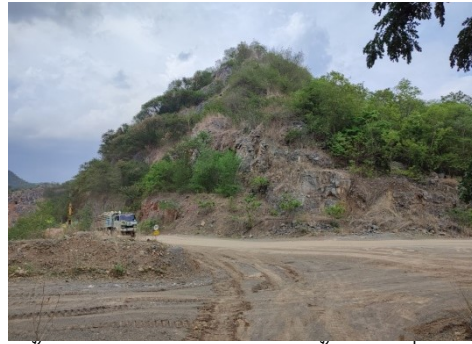
เดินหน้าเหมืองไปทางด้านทิศตะวันตก ปรับหน้าเหมืองเป็นชั้นบันได และปลูกต้นไม้ตามชั้นบันไดที่ไม่ได้ทำเหมืองแล้ว

2.3 ในส่วนบริเวณที่เปิดหน้าเหมืองนั้น เมื่อดำเนินการถึงระดับความสูงที่ 220 เมตรเหนือระดับน้ำทะเลปานกลาง ให้ขยายพื้นที่หน้าเหมืองให้ครอบคลุมในส่วนภูเขาด้านทิศตะวันตกของแปลงได้ แต่หน้าเหมืองจะต้องหันน้ำอิสระไปด้านทิศเหนือเท่านั้น	การเปิดหน้าเหมือง ได้ขยายพื้นที่ไปครอบคลุมภูเขาด้านทิศตะวันตกของแปลงแล้ว และมีน้ำอิสระหันไปทางทิศเหนือ ทุกครั้ง	-

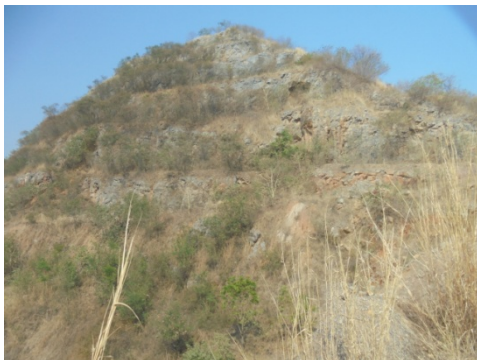
เว้นภูเขาด้านทิศเหนือ ปรับปรุงเป็นชั้นบันไดและปลูกพืช การเจาะรูเตรียมการระเบิดหินและเปิดสัญญาณตามชั้นบันได

2.2 ให้เปิดทำเหมืองในบริเวณภูเขาส่วนกลางก่อน โดยหน้าเหมืองจะต้องหันน้ำอิสระไปทางด้านทิศตะวันตกเฉียงเหนือเท่านั้น โดยเว้นพื้นที่ภูเขาส่วนเหนือไว้เป็นแนวป้องกันผลกระทบทางด้านทัศนียภาพ	ปฏิบัติตามมาตรการดังกล่าว โดยเปิดทำเหมืองบริเวณส่วนกลางก่อน และให้น้ำอิสระหันไปทางทิศตะวันออกเฉียงเหนือ และได้เว้นพื้นที่ภูเขาด้านทิศเหนือเป็นแนวป้องกันผลกระทบและทัศนียภาพแล้ว	-

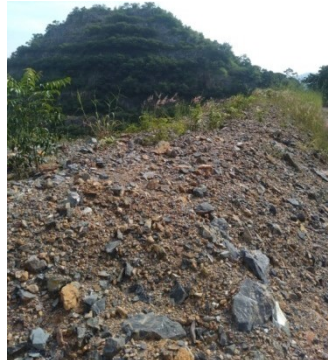
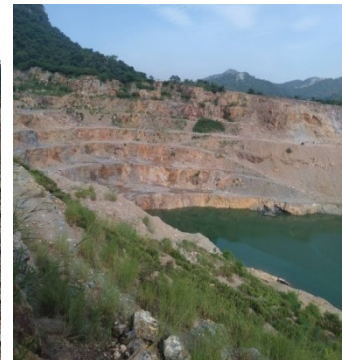
ก่อนการระเบิดทุกครั้ง

1.3 ให้ใช้วัตถุระเบิดในการทำเหมืองไม่เกิน 150 กิโลกรัม/จังหวัด โดยให้ ทำการระเบิดได้วันละ 1 ครั้ง ในเวลาประมาณ 16.00-17.00 น. ทั้งนี้ก่อนที่จะ มีการระเบิดต้องมีสัญญาณเตือนให้ได้ยินในรัศมีอย่างน้อย 500 เมตร	ปฏิบัติตามมาตรการดังกล่าวอย่างเคร่งครัดทุกครั้งที่มีการระเบิดหินและ ระเบิดเวลาประมาณ 16.00-16.30 น.และเปิดสัญญาณเตือนก่อนทุก ครั้ง	-

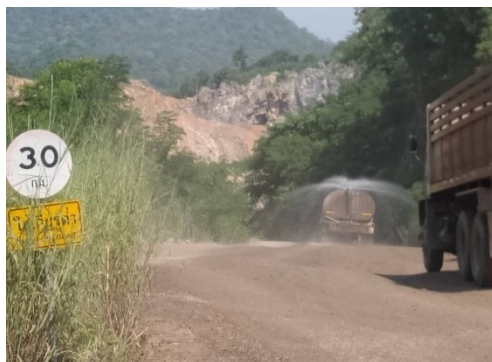
ติดป้ายจำกัดความเร็วที่ทางวิ่งรถ

1.6 ควบคุมความเร็วของรถขนส่งแร่ไม่ให้เกิน 30 กม./ชม. ในช่วงที่ผ่านชุมชน และรถขนส่งแร่ทุกคันจะต้องมีผ้าใบคลุมให้มิดชิด ทั้งรถบรรทุกของผู้รับค่าขอ ประทานบัตรเองและบริษัทที่รับเหมาเช่าช่วงในการขนส่ง	ควบคุมความเร็วของรถขนส่งแร่ไม่ให้เกิน 30 กม./ชม.	-

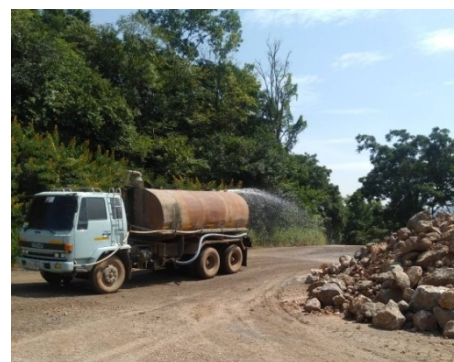
ฉีดพรมน้ำบนถนนภายในโครงการ

1.5 ให้ฉีดพรมน้ำบริเวณเส้นทางขนส่งแร่โดยเฉพาะบริเวณที่ผ่านชุมชน และ พื้นที่เกษตรกรรม เพื่อป้องกันการฟุ้งกระจายของฝุ่นละออง ทั้งนี้ให้ปรับปรุง และตรวจสอบสภาพถนนให้ใช้ประโยชน์ได้ดีตลอดเวลา	มีการฉีดพรมน้ำภายในโครงการวันละ 2-3 ครั้ง และมีลานล้างล้อรถก่อน ออกจากพื้นที่โครงการสู่ถนนสายหลัก	-

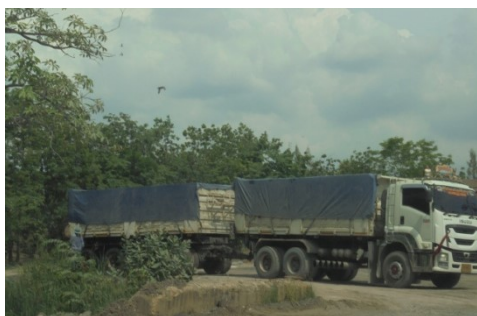
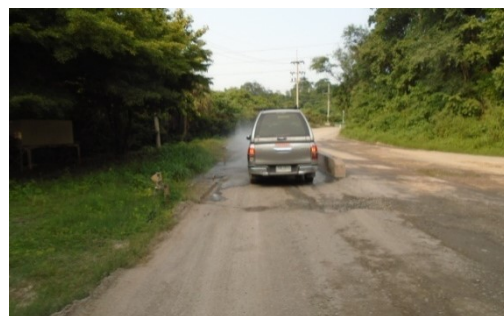
ป้ายแจ้งเตือนให้รถบรรทุกทุกคันปิดคลุมให้มิดชิดก่อนออกสู่ภายนอกโครงการและบ่อฉีดล้างล้อรถก่อนออกสู่ ถนนลาดยาง

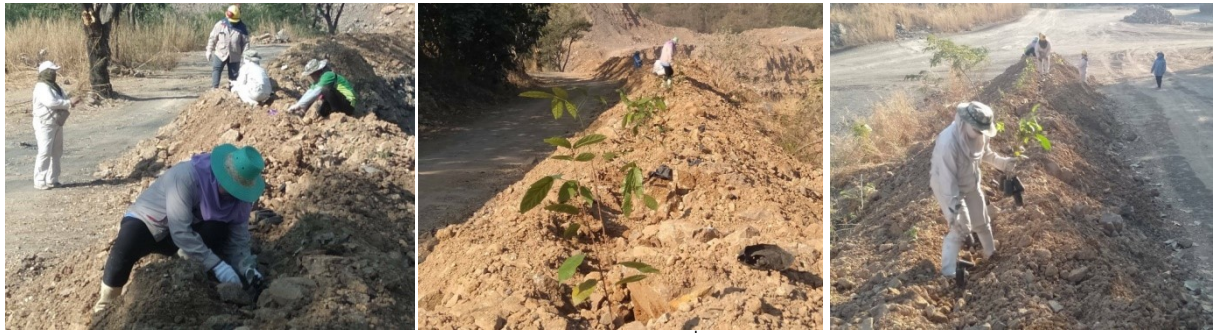
ปลูกต้นไม้ตามคันดินเพิ่มเติม

2.4 ให้ทำการปลูกต้นไม้บริเวณพื้นที่ระหว่างหมุดหลักฐานที่ 6, 7, 8 และระหว่างหมุดหลักฐานที่ 8 กับ 9 โดยต้นไม้จะต้องมีความสูง และหนาแน่นเพียงพอที่สามารถใช้ป้องกันผลกระทบจาก เสียง ฝุ่น และทัศนียภาพของบริเวณหน้าเหมืองได้	ดำเนินการปลูกต้นไม้ ระหว่างหมุดที่ 6, 7 และ 8 ให้มีความหนาแน่น และปลูกเพิ่มเติมบนภูเขา และชั้นบันไดที่ใช้เป็นแนวป้องกันผลกระทบจาก เสียง ฝุ่นละออง และบดบังทัศนียภาพบริเวณหน้าเหมือง	-
