ผลการปฏิบัติตามมาตรการป้องกัน  
และแก้ไขผลกระทบสิ่งแวดล้อม

### ผลการปฏิบัติตามมาตรการป้องกันและแก้ไขผลกระทบสิ่งแวดล้อม

ตารางที่ 2.2-1 สรุปผลการปฏิบัติตามมาตรการป้องกันและแก้ไขผลกระทบสิ่งแวดล้อม โครงการโรงงานผลิตโพลีสไตรีน (ครั้งที่ 3) ช่วงดำเนินการ  
ของบริษัท สยามโพลีสไตรีน จำกัด ระหว่างเดือนมกราคม-มิถุนายน พ.ศ. 2566

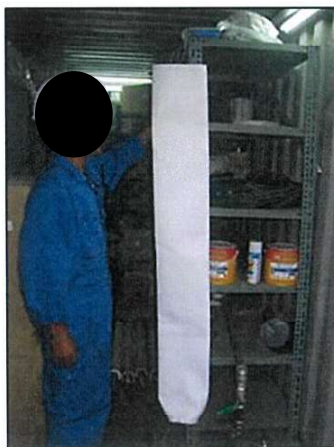
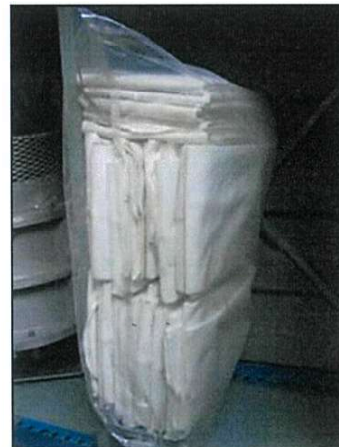
ภาพที่ 2.2-2 ระบบดักฝุ่นแบบถุงกรอง สำหรับดักฝุ่นผงโพลีไสตรีน

3. จัดให้มีระบบดักฝุ่นแบบถุงกรอง สำหรับดักฝุ่นผง โพลีสไตรีน	- ระบบขนส่ง ด้วยลม	- ตลอดช่วง ดำเนินการ	● โครงการได้จัดให้มีระบบดักฝุ่นผงโพลีสไตรีน โดย ติดตั้งระบบดักฝุ่น Kice Deduster ซึ่งจะมีการถ่ายเท ฝุ่นออกจากระบบทุกครั้งหลังใช้งาน นอกจากนี้ยังมี ระบบถุงกรองบริเวณ Transfer Polystyrene ไปยัง ระบบ Packaging	-	ภาพที่ 2.2-2 ระบบดักฝุ่นแบบถุง กรอง สำหรับดัก ฝุ่นผงโพลีสไตรีน

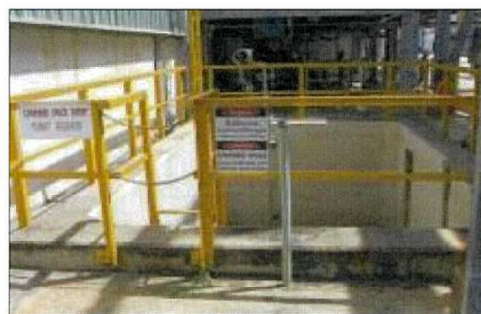
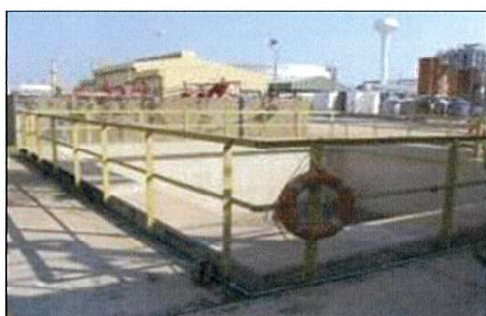
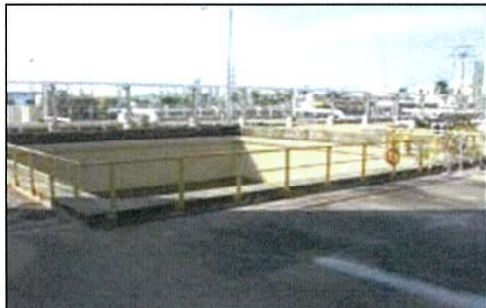
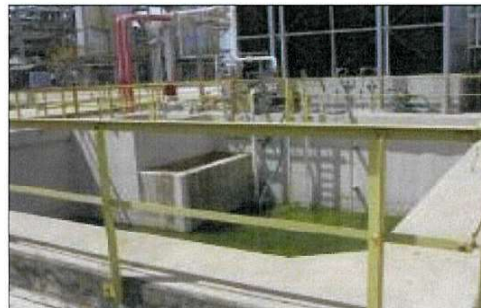
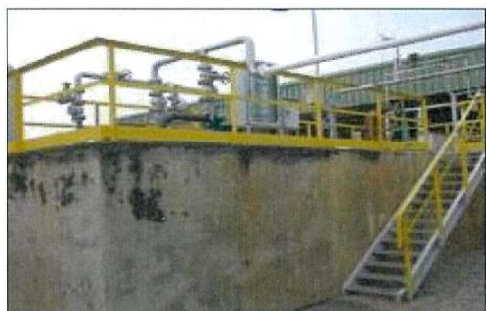
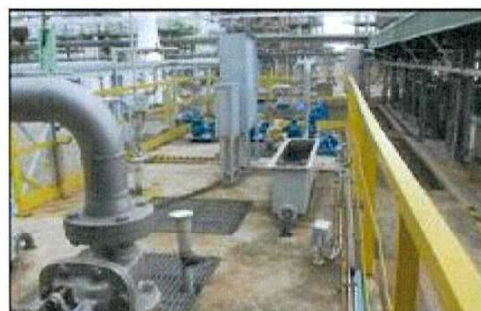
ภาพที่ 2.2-4 บ่อร์บรวมน้ำเสียและระบบบำบัดน้ำเสียส่วนกลางของกลุ่มบริษัทร่วมทุนฯ

3. คุณภาพน้ำ	1. จัดให้มีบ่อพักน้ำเพื่อรวบรวมน้ำเสียจากบริเวณ ต่างๆ เพื่อทำการตรวจสอบคุณภาพก่อนระบาย ออกนอกโครงการ	- ภายในพื้นที่ โครงการ	- ตลอดช่วง ดำเนินการ	-โครงการได้จัดให้มีบ่อพักน้ำ เพื่อรวบรวมน้ำเสียจากบริเวณ ต่างๆ และทำการตรวจสอบคุณภาพก่อนระบายออกนอก โครงการ จำนวน 3 บ่อดังนี้ <ul style="list-style-type: none"> <li>บ่อ ES-1390 รวบรวมน้ำปนเปื้อนจากบริเวณเตรียมสารตั้ง ต้น (จะมีการตรวจวิเคราะห์ TOC และ pH ก่อนรวบรวม ไปที่ ES-1890)</li> <li>บ่อ ES-1891 รวบรวมน้ำปนเปื้อนบริเวณลานเก็บวัตถุดิบ (จะมีการตรวจวิเคราะห์ TOC และ pH ก่อนรวบรวมไปที่ ES-1890)</li> <li>บ่อ ES-1890 เป็นบ่อรับน้ำทิ้งสุดท้ายของโครงการ ซึ่ง รวบรวมน้ำปนเปื้อนจากกระบวนการผลิตส่วนอื่น ๆ ทั้งหมด รวมทั้ง รวบรวมน้ำเสียจากบ่อ ES-1390 และ ES-1891 ด้วย ทั้งนี้ โครงการมีการบันทึกปริมาณน้ำทิ้งและ วิเคราะห์คุณภาพน้ำทิ้งจาก ES-1890 เป็นประจำทุกเดือน</li> </ul>	-	ภาพที่ 2.2-4 บ่อรวบรวมน้ำ เสียและระบบ บำบัดน้ำเสีย ส่วนกลางของ กลุ่มบริษัท ร่วมทุนฯ  ภาคผนวก ข-8 บันทึกปริมาณน้ำ ทิ้งและวิเคราะห์ คุณภาพน้ำทิ้ง จาก ES-1890

บ่อร์บรวมน้ำเสีย ES-1390

บ่อร์บรวมน้ำเสีย ES-1890

บ่อร์บรวมน้ำเสีย ES-1890 และระบบ Oil Skimmer

บ่อร์บรวมน้ำเสีย ES-1891

ระบบบำบัดน้ำเสียส่วนกลางของกลุ่มบริษัทร่วมทุนฯ

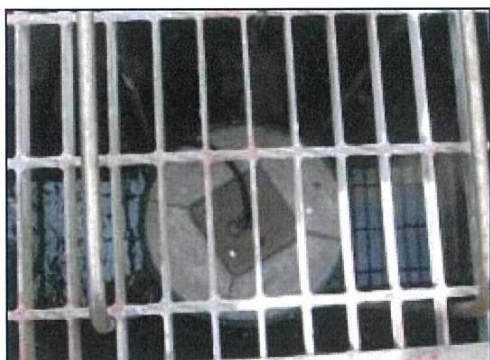
3. คุณภาพน้ำ (ต่อ)	4.ติดตั้งเครื่องมือตรวจวัดสารประกอบไฮโดรคาร์บอน และสามารถส่งสัญญาณไปยังห้องควบคุมเมื่อมีการ ตรวจพบสารไฮโดรคาร์บอน	- บ่อพักน้ำทิ้ง สุดท้ายของ โครงการ	- ตลอดช่วง ดำเนินการ	- โครงการได้มีการติดตั้งเครื่องมือตรวจวัดสารประกอบ ไฮโดรคาร์บอนบริเวณทางเข้าบ่อรวบรวมน้ำทิ้งทุกบ่อ ซึ่งจะส่งสัญญาณไปยังห้องควบคุมการผลิตเมื่อพบว่ามี สารไฮโดรคาร์บอนปนเปื้อนมากับน้ำทิ้ง - โครงการมีการสอบเทียบอุปกรณ์ Hydrocarbon Detector เป็นประจำทุก 6 เดือน	-	ภาคผนวก ข-9 แผนการสอบเทียบ อุปกรณ์ตรวจจับสาร ไฮโดรคาร์บอน และ ภาพที่ 2.2-5 Hydrocarbon Detector

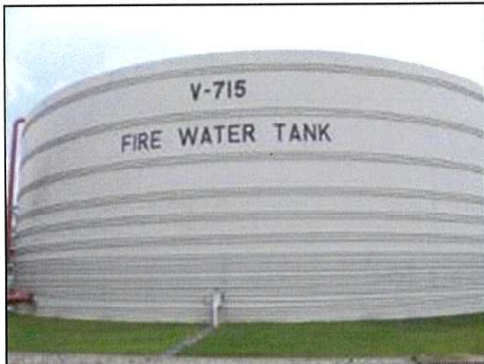
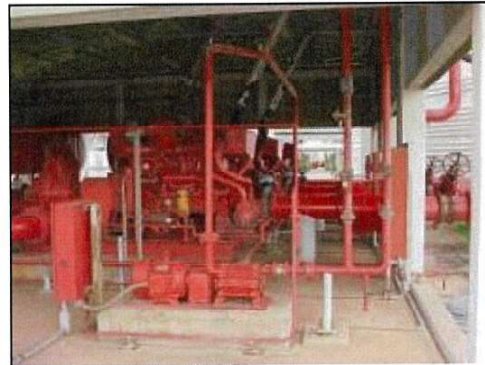
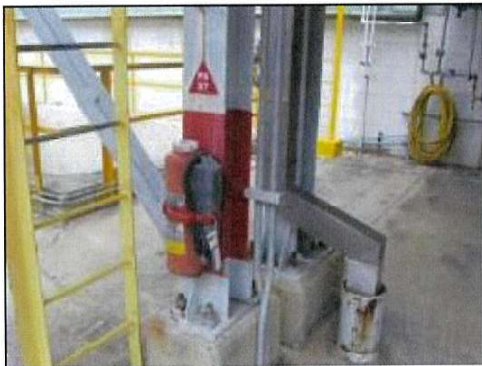
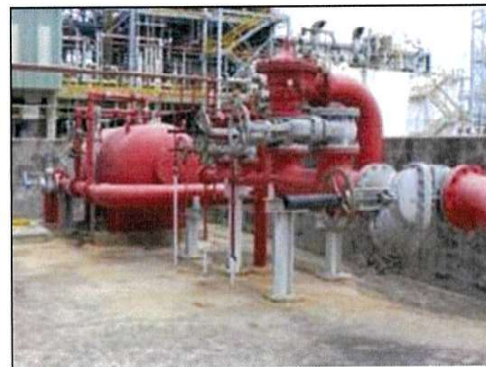
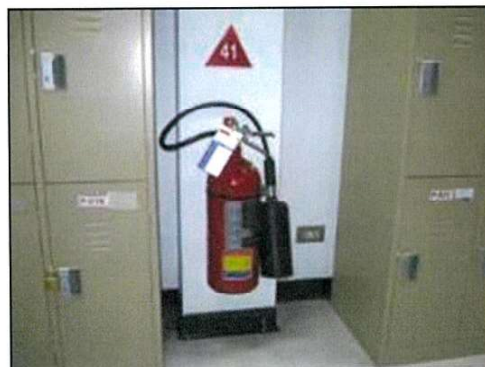
ภาพที่ 2.2-18 อุปกรณ์ระงับเหตุเพลิงไหม้ภายในโครงการ

ถังเก็บน้ำดับเพลิง

ปั้มน้ำดับเพลิง

ถังดับเพลิงในพื้นที่กระบวนการผลิต

ถังโหมดับเพลิง

ถังดับเพลิงภายในห้องควบคุมการผลิต

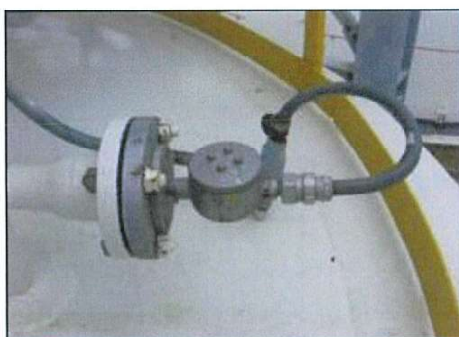
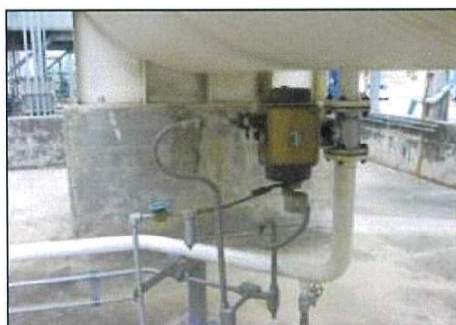
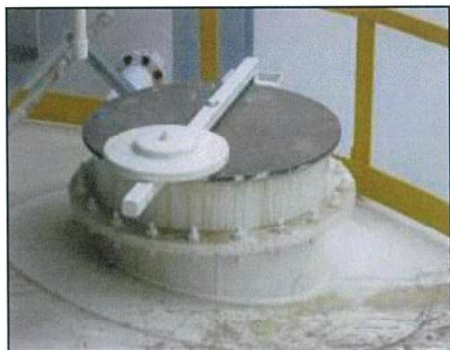
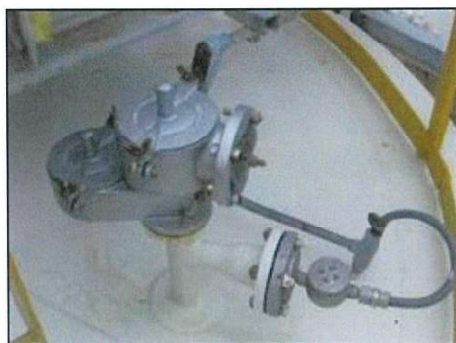
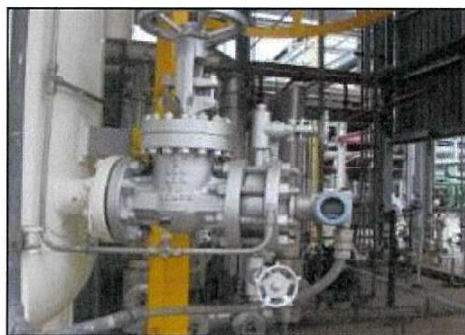
ภาพที่ 2.2-20 อุปกรณ์ป้องกันอันตรายบริเวณภาชนะบรรจุสารเคมี

Oxygen Sensor

Block Valve

Emergency Relief Valve

Pressure Vacuum Relief Valve

Level Transmitter
