ผลการติดตามตรวจสอบผลกระทบสิ่งแวดล้อม

บริษัท เอส.พี.เอส. คอนสตรัคชั่น เซอร์วิส จำกัด เป็นบุคคลที่ 3 (Third Party) ผู้ดำเนินการติดตามตรวจสอบผลกระทบสิ่งแวดล้อม โครงการรถไฟความเร็วสูง ระยะที่ 1 สายกรุงเทพฯ-นครราชสีมา (ส่วนที่ 1 ช่วงกรุงเทพฯ-ชุมทางบ้านภาชี) ระหว่างเดือนมกราคม-มิถุนายน 2566 ในด้านต่างๆ ได้แก่ คุณภาพน้ำผิวดิน ระบบนิเวศวิทยาทางน้ำและการประมง อุทกวิทยาน้ำผิวดินและการระบายน้ำ เศรษฐกิจ-สังคม และสาธารณสุข ความปลอดภัย และสุขภาพ

ตารางที่ 3.2-1 ผลการติดตามตรวจสอบผลกระทบสิ่งแวดล้อม โครงการรถไฟความเร็วสูง ระยะที่ 1 สายกรุงเทพฯ-นครราชสีมา
(ส่วนที่ 1 ช่วงกรุงเทพฯ-ชุมทางบ้านภาชี)

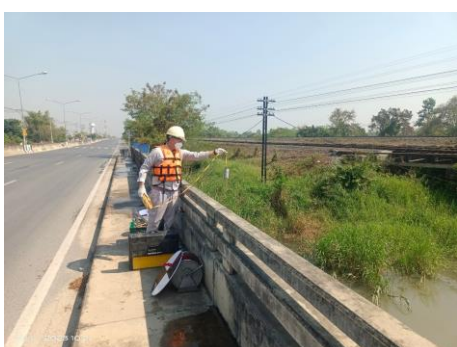
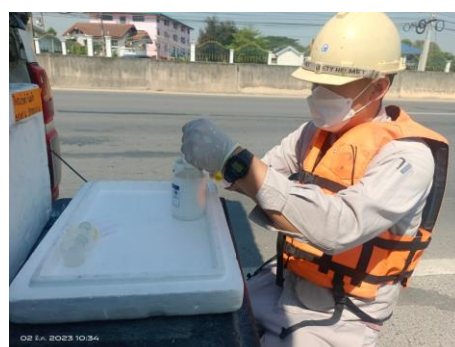
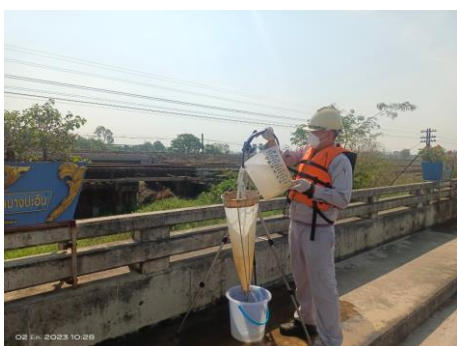
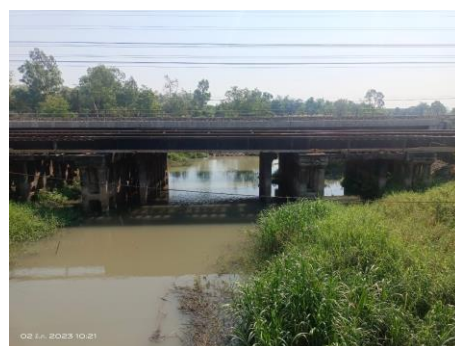
รูปที่ 3.2.1.1-2 ตำแหน่งและภาพการเก็บตัวอย่างน้ำผิวดินและนิเวศวิทยาทางน้ำ

SW2 คลองตามา ต.บ้านเลน อ.บางปะอิน จ.พระนครศรีอยุธยา

ผลการตรวจวิเคราะห์คุณภาพน้ำผิวดินในช่วงฤดูแล้ง เดือนมีนาคม 2566 จำนวน 1 จุด SW2 คลองตามา รายละเอียดแสดงดังตารางที่ 3.2.1.1-2 และรายงานผลการตรวจวิเคราะห์ในภาคผนวกที่ 4

จากผลการตรวจวิเคราะห์คุณภาพน้ำผิวดินในช่วงฤดูแล้ง เดือนมีนาคม 2566 จำนวน 1 จุด SW2 คลองตามา เมื่อนำมาเทียบกับมาตรฐานคุณภาพน้ำในแหล่งน้ำผิวดิน ประเภทที่ 3 (แหล่งน้ำที่ได้รับน้ำทิ้งจากกิจกรรมบางประเภทและสามารถเป็นประโยชน์เพื่อการอุปโภคและบริโภค โดยต้องผ่านการฆ่าเชื้อโรคตามปกติและผ่านกระบวนการปรับปรุงคุณภาพน้ำเป็นทั่วไป และเพื่อการเกษตร) พบว่า ดัชนีที่ทำการตรวจวิเคราะห์มีค่าอยู่ในเกณฑ์ที่กำหนด ยกเว้นค่าความสกปรกในรูปบีโอดี (BOD₅)

จากการติดตามตรวจสอบคุณภาพน้ำผิวดินที่ผ่านมา ในเดือนกันยายน 2564-มีนาคม 2566 จำนวน 1 จุด SW2 คลองตามา (ตารางที่ 3.2.1.1-3) เมื่อนำมาเทียบกับมาตรฐานคุณภาพน้ำในแหล่งน้ำผิวดิน ประเภทที่ 3 (แหล่งน้ำที่ได้รับน้ำทิ้งจากกิจกรรมบางประเภทและสามารถเป็นประโยชน์เพื่อการอุปโภคและบริโภค โดยต้องผ่านการฆ่าเชื้อโรคตามปกติและผ่านกระบวนการปรับปรุงคุณภาพน้ำเป็นทั่วไป และเพื่อการเกษตร) พบว่า ดัชนีที่ทำการตรวจวิเคราะห์มีค่าอยู่ในเกณฑ์ที่กำหนด ยกเว้นปริมาณออกซิเจนละลายน้ำ (DO) ค่าความสกปรกในรูปบีโอดี (BOD₅) แบคทีเรียกลุ่มโคลิฟอร์มทั้งหมด (Total Coliform Bacteria) และแบคทีเรียกลุ่มฟิคอลโคลิฟอร์ม (Fecal Coliform Bacteria) ในการติดตามตรวจสอบครั้งที่ 2 (19 มีนาคม 2565) ค่าความสกปรกในรูปบีโอดี (BOD₅) ในการติดตามตรวจสอบครั้งที่ 3 (7 กรกฎาคม 2565) และค่าความสกปรกในรูปบีโอดี (BOD₅) ในการติดตามตรวจสอบครั้งที่ 4 (2 มีนาคม 2566) ทั้งนี้ เมื่อนำผลการตรวจวิเคราะห์มาเปรียบเทียบในช่วงที่ผ่านมาถึงปัจจุบัน พบว่า มีค่าไม่แตกต่างกันมากนัก โดยปัจจุบันมีการใช้ประโยชน์น้ำในคลองตามาเพื่อการระบายน้ำและเกษตรกรรม และตลอดแนวคลองตามา มีจำนวนบ้านเรือนตั้งอยู่ค่อนข้างหนาแน่น ทำให้มีโอกาสได้รับน้ำทิ้งที่มีสารอินทรีย์จากบ้านเรือนดังกล่าว

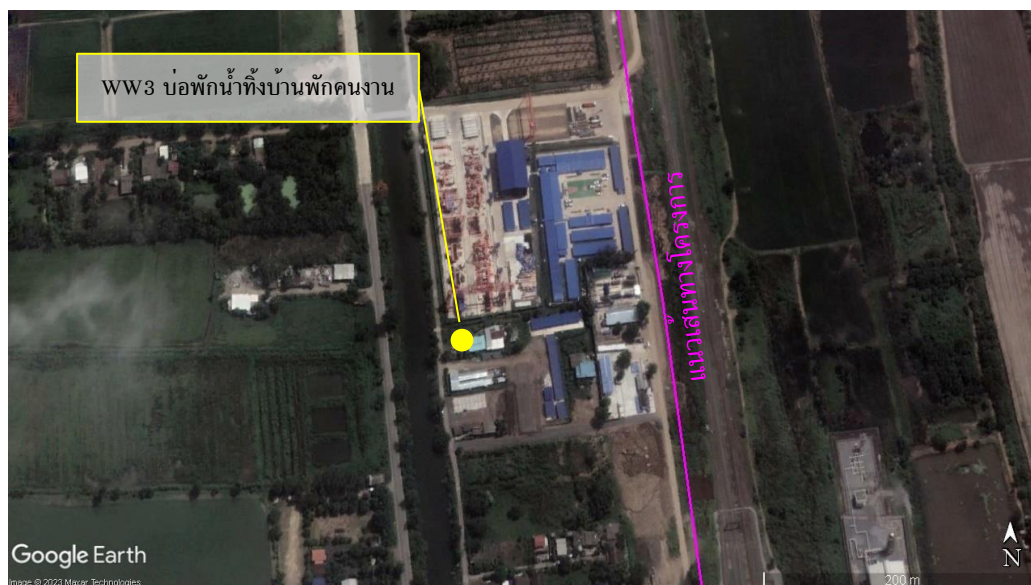
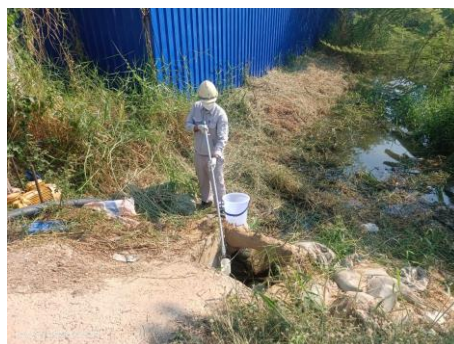
รูปที่ 3.2.1.2-1 ตำแหน่งและภาพการเก็บตัวอย่างน้ำทิ้ง

บริษัท เอส.พี.เอส. คอนสตรัคชั่น เซอร์วิส จำกัด ดำเนินการตรวจวิเคราะห์คุณภาพน้ำทิ้งในช่วงฤดูแล้ง เดือนมีนาคม 2566 จำนวน 1 จุด WW3 บ่อพักน้ำทิ้งบ้านพักคนงาน ต.เชียงรากน้อย อ.บางปะอิน จ.พระนครศรีอยุธยา ดัชนีที่ทำการวิเคราะห์ ได้แก่ ความเป็นกรด-ด่าง (pH) ความสกปรกในรูปบีโอดี (BOD₅) ปริมาณของแข็งแขวนลอย (Total Suspended Solids) ไขมันและน้ำมัน (Grease & Oil) ฟอสฟอรัสทั้งหมด (Total Phosphorus) และไนโตรเจนทั้งหมด (Total Nitrogen) มีวิธีการเก็บตัวอย่าง วิเคราะห์ และมาตรฐานวิธีวิเคราะห์ แสดงดังตารางที่ 3.2.1.2-1 สำหรับตำแหน่งและภาพการเก็บตัวอย่างแสดงดังรูปที่ 3.2.1.2-1

WW3 บ่อพักน้ำทิ้งบ้านพักคนงาน ต.เชียงรากน้อย อ.บางปะอิน จ.พระนครศรีอยุธยา

จากผลการตรวจวิเคราะห์คุณภาพน้ำทิ้งในช่วงฤดูแล้ง จำนวน 1 จุด เดือนมีนาคม 2566 เมื่อนำมาเทียบกับมาตรฐานตามประกาศกระทรวงทรัพยากรธรรมชาติและสิ่งแวดล้อม เรื่อง กำหนดมาตรฐานควบคุม การระบายน้ำทิ้งจากอาคารบางประเภทและบางขนาด พ.ศ. 2548 (ประเภท ค) พบว่า ดัชนีที่ทำการตรวจวิเคราะห์มีค่า อยู่ในเกณฑ์มาตรฐานที่กำหนด
