ผลการติดตามตรวจสอบคุณภาพสิ่งแวดล้อม

บริษัท ซี.อี.เอ็ม เทคโนโลยี (ไทยแลนด์) จำกัด ได้ทำการสรุปผลการติดตามตรวจสอบคุณภาพสิ่งแวดล้อมของ โครงการ The Hampton Suites Rayong (เดอะ แฮมป์ตัน สวีทส์ ระยอง) (ระยะก่อสร้าง) ประจำเดือนมกราคม-มิถุนายน 2566 ตามที่ได้เสนอในรายงานการวิเคราะห์ผลกระทบสิ่งแวดล้อม ตามมาตรการป้องกันและแก้ไขผลกระทบสิ่งแวดล้อม และมาตรการติดตามตรวจสอบผลกระทบสิ่งแวดล้อมที่คณะกรรมการผู้ชำนาญการพิจารณารายงานการวิเคราะห์ผลกระทบสิ่งแวดล้อมด้านโครงการโครงสร้างพื้นฐานและอื่น ๆ เป็นผู้พิจารณาให้ความเห็นชอบซึ่งครอบคลุมปัจจัยทางสิ่งแวดล้อมที่สำคัญคือ

การติดตามตรวจสอบคุณภาพสิ่งแวดล้อมของโครงการ The Hampton Suites Rayong (เดอะ แฮมป์ตัน สวีทส์ ระยอง) (ระยะก่อสร้าง) บริษัท วัน ดิสทริคท์ ระยอง 2 ประจำเดือนมกราคม-มิถุนายน 2566 รายละเอียดแสดงดังตารางที่ 3.1 และตารางที่ 3.2

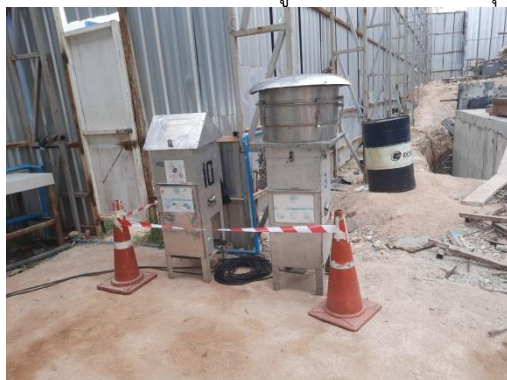
จุดที่ 1 บริเวณพื้นที่โครงการ

รูปที่ 3.2 รูปภาพแสดงจุดเก็บตัวอย่างคุณภาพอากาศในบรรยากาศ

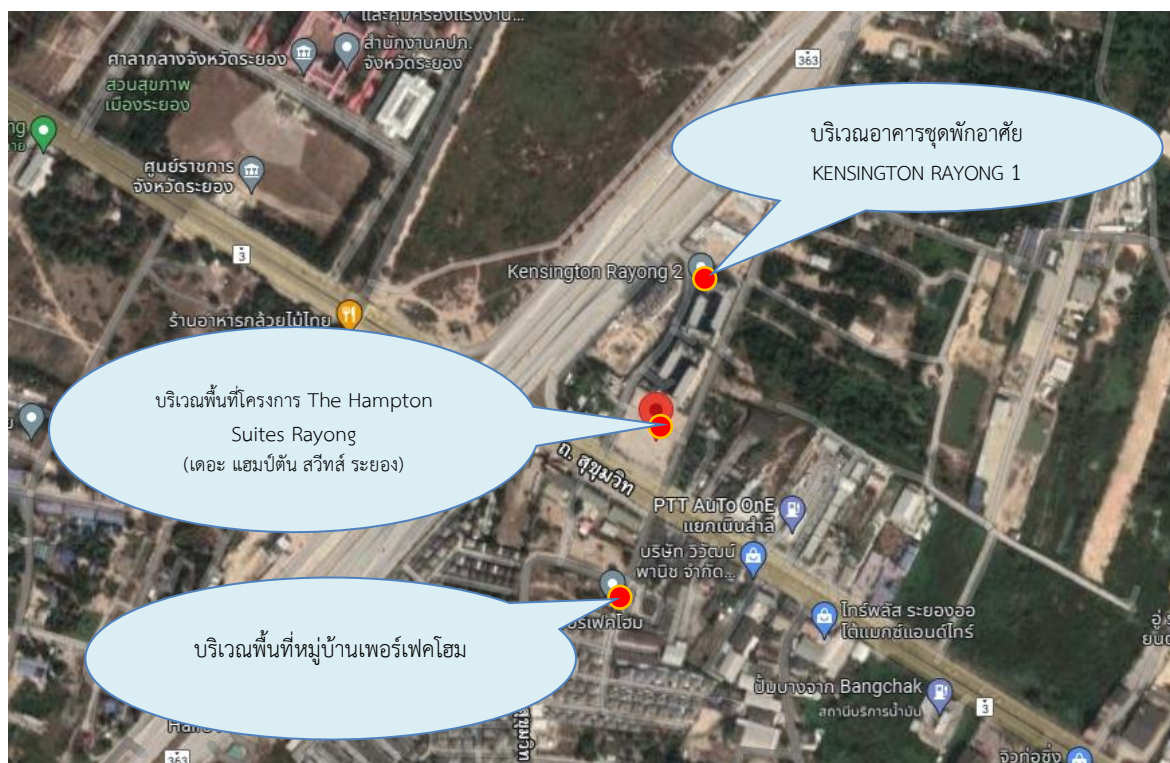
รูปที่ 3.9 แสดงจุดเก็บตัวอย่างระดับเสียงโดยทั่วไป และค่าระดับเสียงรบกวน

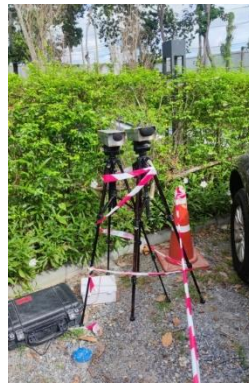
จุดที่ 2 อาคารชุดพักอาศัย
KENSINGTON RAYONG 1

รูปที่ 3.10 แสดงการตรวจวัดระดับเสียงโดยทั่วไป และค่าระดับเสียงรบกวน

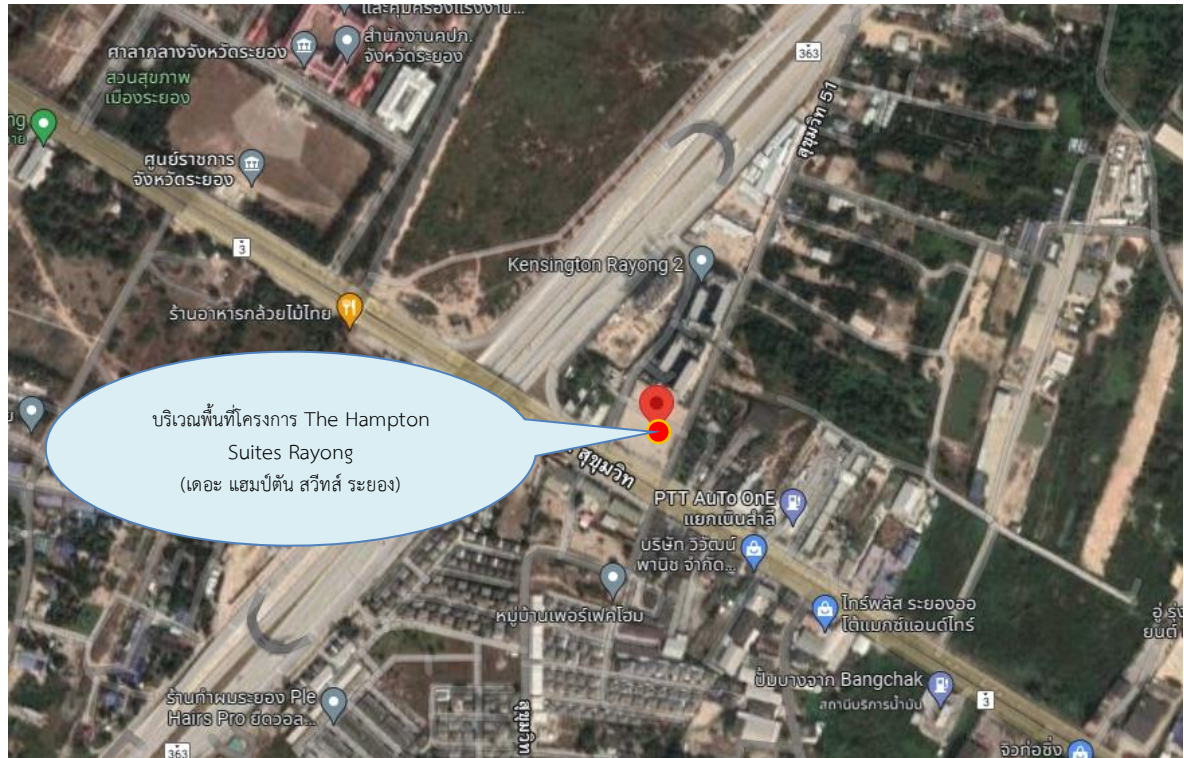
รูปที่ 3.22 แผนที่แสดงจุดเก็บตัวอย่างคุณภาพน้ำ

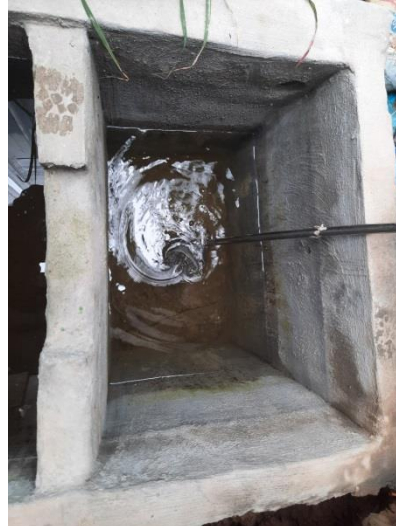
รูปที่ 3.23 การเก็บตัวอย่างคุณภาพน้ำ
