5. ผลการดำเนินการตามมาตรการป้องกันและแก้ไขผลกระทบสิ่งแวดล้อม
ตารางที่ 5 เปรียบเทียบมาตรการป้องกันและแก้ไขผลกระทบสิ่งแวดล้อมที่กำหนดไว้ในรายงานการวิเคราะห์ผลกระทบสิ่งแวดล้อม
โครงการ City Resort@Sea Sriracha (ชื่อเดิม โรงแรมและอาคารอยู่อาศัยรวม(ให้เช่า) ระยะเปิดดำเนินการ

แบบ ตต.3

ภาพที่ 3 การดำเนินการตามมาตรการป้องกันและแก้ไขผลกระทบสิ่งแวดล้อม

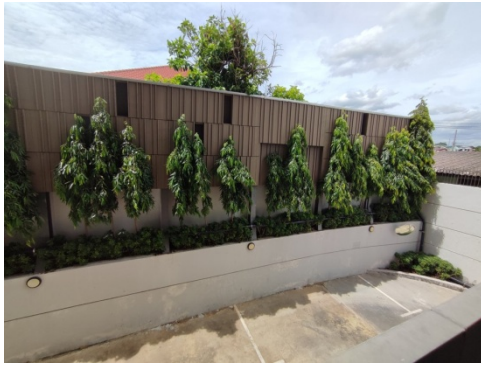
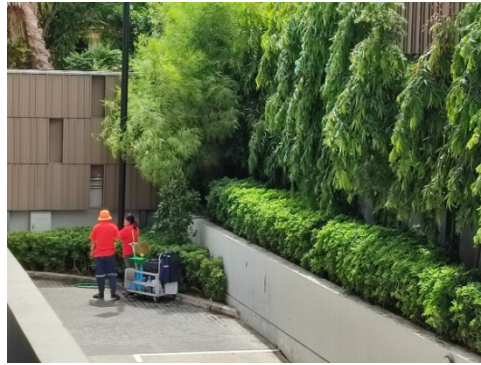
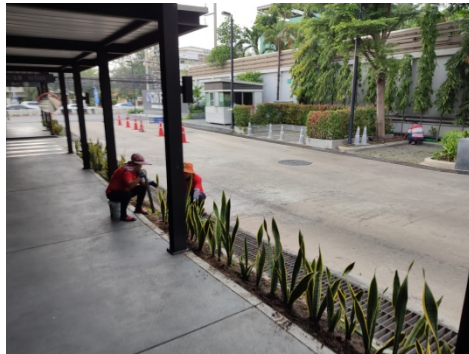
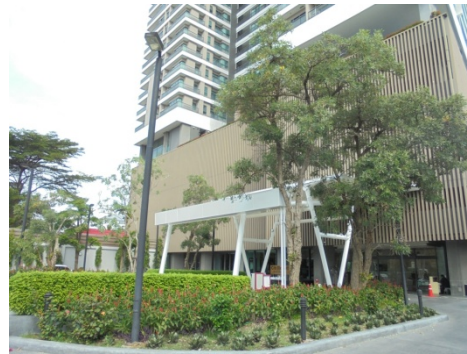
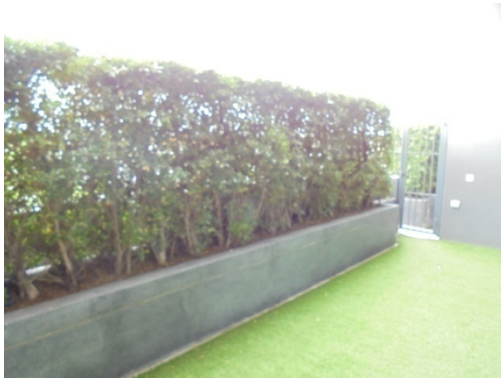
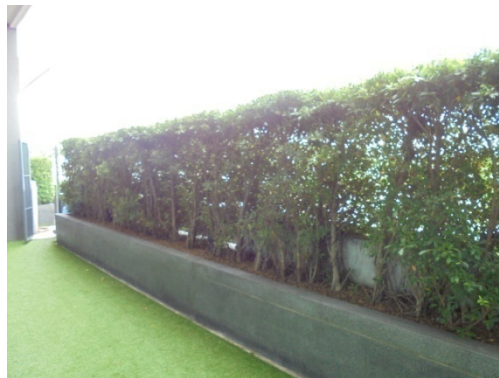
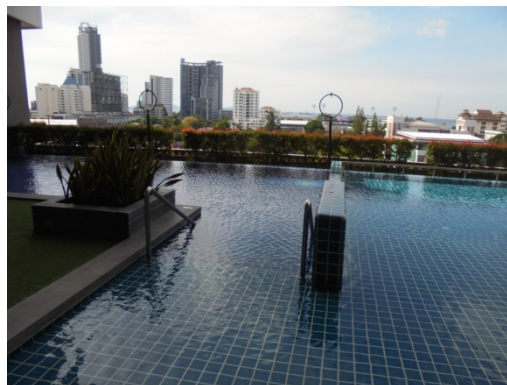
ภาพที่ 3-1 พื้นที่สีเขียวของโครงการ

พื้นที่สีเขียวบริเวณชั้นล่างของโครงการ และการบำรุงรักษาต้นไม้

พื้นที่สีเขียวด้านบนอาคาร

พื้นที่สีเขียวชั้นสระว่ายน้ำ

เงื่อนไขตามมาตรการป้องกันและแก้ไขผลกระทบสิ่งแวดล้อม	ผลการปฏิบัติตามมาตรการ	ปัญหา อุปสรรค และข้อเสนอแนะ	เอกสารอ้างอิง
1.ทรัพยากรสิ่งแวดล้อมทางกายภาพ 1.1 สภาพภูมิประเทศ 1. จัดให้มีพื้นที่สีเขียว ขนาดรวม 1,217.43 ตารางเมตร คิดเป็นสัดส่วน 1 คน ต่อพื้นที่สีเขียว 1.33 ตารางเมตร บริเวณชั้นล่าง ชั้นที่ 7, 30, 32 และหลังคา ของอาคาร โดยตำแหน่งที่ปลูกจะอยู่ตามแนวรั้วของโครงการโดยรอบ บริเวณเปิดโล่งบนอาคาร และระหว่างอาคาร เพื่อช่วยลดการสะท้อนแสง และเพิ่มความชุ่มชื้นในอาคาร และทำให้อาคารโครงการไม่แข็งกระด้างเกิดภูมิทัศน์ที่ดีทั้งจากการมองภายในโครงการ และจากภายนอกสู่ภายในโครงการ	มีพื้นที่สีเขียวขนาดรวม 1,217.43 ตารางเมตรไว้แล้ว บริเวณพื้นที่ว่างด้านหน้าโครงการจัดทำเป็นสวนหย่อม ริมถนนทางเข้า-ออกโครงการทำให้มีร่มรื่น และมีภูมิทัศน์ที่ดีในการมองจากภายนอกสู่ภายในโครงการ	-	ภาพที่ 3-1

3. คอยดูแลรักษาพื้นที่สีเขียว และต้นไม้ในโครงการให้ดูดีสวยงามอยู่เสมอ	ดูแลตัดแต่งกิ่งไว้สวยงาม รดน้ำใส่ปุ๋ยอย่างสม่ำเสมอ	-	ภาพที่ 3-1
1.2 ดินและการชะล้างพังทลาย ไม่มีผลกระทบที่มีนัยสำคัญ	-	-	-

1.3 คุณภาพอากาศ 1.การระบายความร้อนจากเครื่องปรับอากาศออกสู่บรรยากาศภายนอกโดยรอบอาคาร 1. จัดให้มีการปลูกไม้ยืนต้นตามแนวรั้วโครงการ เพื่อเป็นแนวกำบังความร้อนจากเครื่องปรับอากาศ	ปลูกต้นไม้ตามแนวรั้วไว้แล้ว	-	ภาพที่ 3-1

8. จัดให้มีพื้นที่สีเขียว โดยการปลูกต้นไม้ชนิดต่างๆ เพื่อช่วยดูดซับคาร์บอนมอนอกไซด์ และลดอุณหภูมิอื่นเนื่องจากการคายน้ำของพืช และการระเหยน้ำจากผิวดิน	มีพื้นที่สีเขียว ปลูกต้นไม้ตามแบบ และใช้ประโยชน์ในการดูดซับคาร์บอนไดออกไซด์ และลดความร้อนของอาคาร	-	ภาพที่ 3-1

6. จัดให้มีพื้นที่สีเขียวแบบยั่งยืนรอบอาคารโครงการ ซึ่งนอกจากจะให้ความร่มรื่น และเกิดทัศนียภาพที่ดีแล้ว ยังส่งผลให้เกิดการระบายอากาศ และระบายความร้อนได้ดี ช่วยบังแดด และการดูดซับ และถ่ายเทพลังงานความร้อนเข้าสู่ตัวอาคารอีกด้วย ซึ่งการปลูกต้นไม้ขนาดใหญ่ และการปลูกพืชคลุมดิน จะช่วยลดความร้อนและเพิ่มความชื้นให้กับดิน ทำให้อากาศเย็นขึ้น	มีพื้นที่สีเขียวยั่งยืน ไม่ยืนต้น ตามรั้วโครงการ และสวนหย่อมของโครงการและริมถนนทางเข้า-ออกโครงการ ช่วยลดความร้อนจากพื้นผิวคอนกรีตได้เป็นอย่างดี	-	ภาพที่ 3-1

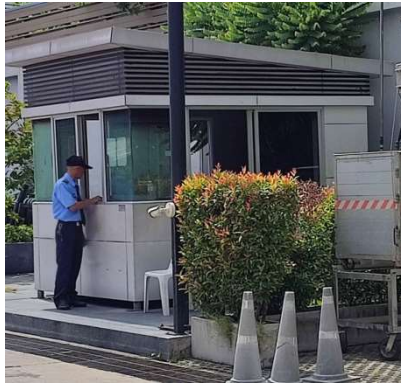
ภาพที่ 3-2 พื้นที่ด้านทิศใต้เป็นอาคารจอดรถ บัอมยามรักษาความปลอดภัย และที่จอดรถชั้น 1

2. จัดให้มีกระจกที่มีค่าการสะท้อนแสงตามกฎหมายฉบับที่ 48 (พ.ศ.2540) ออกตามความในพระราชบัญญัติควบคุมอาคาร พ.ศ. 2522 ข้อ 27 กล่าวว่า "วัสดุที่เป็นผิวของผนังภายนอกอาคาร จะต้องมีการสะท้อนแสงได้ไม่เกินร้อยละ 30"	ติดกระจกที่มีค่าการสะท้อนแสงไม่เกินร้อยละ 30 ไว้แล้ว	-	ภาพที่ 3-2

2. จัดให้มีการออกแบบอาคารโครงการ และเลือกใช้วัสดุที่เป็นมิตรกับสิ่งแวดล้อม รวมทั้งพิจารณากระบวนการหมุนเวียนของอากาศภายใน และภายนอกอาคาร เพื่อให้อาคารไม่ร้อน หรือไม่มีอากาศหมุนเวียน ซึ่งสามารถลดการใช้เครื่องปรับอากาศ	ใช้วัสดุ ตกแต่งอาคารกลมกลืนกับสิ่งแวดล้อมและไม่เกิดมลพิษต่อสิ่งแวดล้อม	-	ภาพที่ 3-2

4. ระบบปรับอากาศของโครงการเลือกใช้ระบบ SPLIT TYPE และจัดให้มีการใช้สารทำความเย็นชนิดที่ไม่เป็นอันตรายต่อร่างกาย และไม่ติดไฟ	ระบบปรับอากาศเป็นแบบ SPLIT TYPE แยกส่วน ติดตั้งไว้ทุกห้องพัก	-	ภาพที่ 3-2

3.ความเข้มข้นของสารมลพิษที่เกิดขึ้นจากลานจอดรถยนต์ของผู้พักอาศัย 157 คัน			
7. จัดให้มีพัดลมดูดอากาศ ขนาด 13,600 CFM บริเวณชั้นลานจอดรถยนต์ชั้นที่ 1 จำนวน 1 เครื่อง และวางท่อระบายอากาศไปยังพื้นที่สีเขียวขนาดรวม 85 ตารางเมตร เพื่อให้ Soil Bed ที่มีจุลินทรีย์ในดินกำจัดมลพิษทางอากาศ	เป็นการระบายอากาศตามธรรมชาติบริเวณลานจอดรถชั้นที่ 1 เนื่องจากในสภาพปัจจุบันบริเวณพื้นที่โครงการมีลมพัดแรง และมีพื้นที่สีเขียวเพียงพอสามารถกำจัดมลพิษทางอากาศได้ดี	-	ภาพที่ 3-2

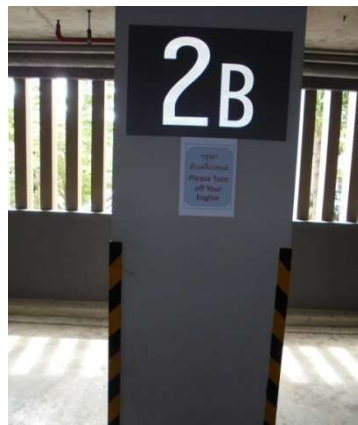
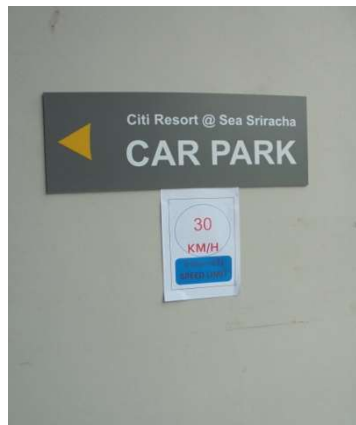
ภาพที่ 3-3 ป้ายเตือนให้ดับเครื่องยนต์ และป้ายจำกัดความเร็วไม่เกิน 30 กม./ชม.

9. ติดป้ายประกาศให้ดับเครื่องยนต์ทันทีเมื่อจอด ทั้งภาษาไทย และภาษาอังกฤษ ติดตั้งไว้บริเวณที่สามารถมองเห็นได้	มีป้ายดับเครื่องยนต์ไว้แล้วบริเวณที่จอดรถ	-	ภาพที่ 3-3

1.4 ระดับเสียง			
1. จำกัดความเร็วรถเมื่อเข้าสู่พื้นที่โครงการให้มีความเร็วไม่เกิน 30 กม./ชม.	มีป้ายจำกัดความเร็วรถบริเวณทางวิ่งรถ ไม่ให้เกิน 30 กม./ชม.	-	ภาพที่ 3-3

2. ทำป้ายประกาศให้ดับเครื่องยนต์ทันทีเมื่อจอดรถ	ติดป้ายดับเครื่องยนต์ทันทีไว้แล้วบริเวณที่จอดรถ	-	ภาพที่ 3-3
3. ตรวจสอบอุปกรณ์เครื่องใช้ไฟฟ้าและเครื่องจักร เช่น บัมพ์น้ำ เครื่องปรับอากาศ เป็นต้น ให้มีประสิทธิภาพดีอยู่เสมอ เพื่อป้องกันเสียงดังจากการทำงานที่ขาดประสิทธิภาพ	ตรวจสอบเครื่องใช้ไฟฟ้า เครื่องจักรกลที่ต้องใช้งานเป็นประจำอยู่เสมอ เช่น บัมพ์น้ำ เครื่องปรับอากาศ เครื่องสูบน้ำ สภาพพร้อมใช้งาน	-	-

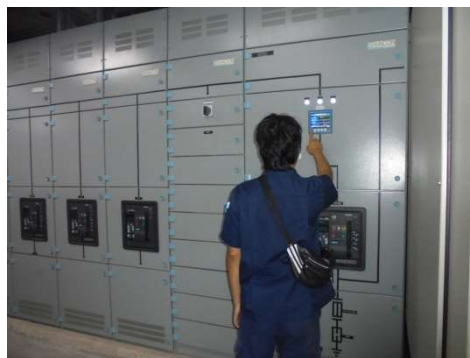
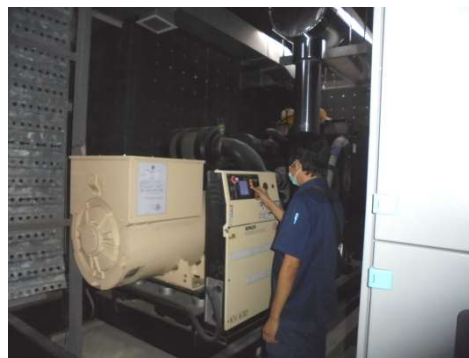
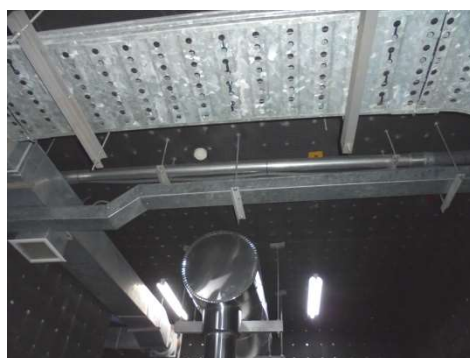
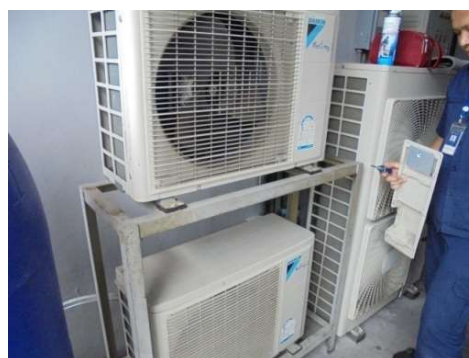
ภาพที่ 3-4 ห้องเครื่องไฟฟ้าและห้องเครื่องไฟฟ้าสำรอง และการล้างและซ่อมบำรุงเครื่องปรับอากาศ

10. เครื่องกำเนิดไฟฟ้าสำรอง ต้องติดตั้งให้เหมาะสม และมีระบบป้องกันเสียงแรงสั่นสะเทือน และระบบกำจัดไอเสีย	ติดตั้งเครื่องกำเนิดไฟฟ้าสำรองไว้ติดกับห้องไฟฟ้า	-	ภาพที่ 3-4

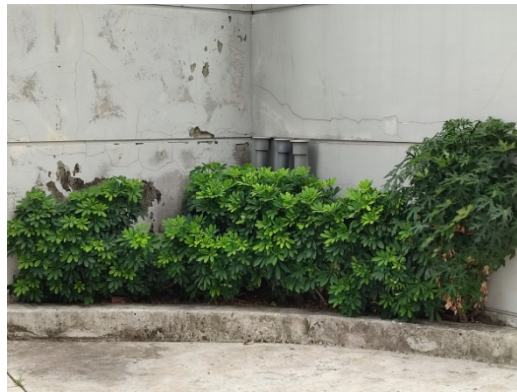
ภาพที่ 3-6 ได้ดินพื้นที่สีเขียวสำหรับบ่อบำบัดก๊าซมีเทน และละอองลอยน้ำเสีย

3. จัดให้มีการกำจัดมีเทนที่เกิดจากบ่อปรับสภาพ 15,980 กรัมมีเทน/วัน ด้วยวิธี Soil Bedโดยอาศัยการดูดซับของเนื้อดิน และแบคทีเรียในดินบริเวณพื้นที่สีเขียวขนาด 8 ตารางเมตร	มีระบบกำจัดมีเทนและกำจัดละอองลอยน้ำเสียไว้บริเวณเดียวกัน	-	ภาพที่ 3-6

4. จัดให้มีการกำจัดละอองลอยที่เกิดจากระบบบำบัดน้ำเสีย 0.1806 ลบ.ม./วินาที ด้วยวิธี Soil Bedโดยอาศัยการดูดซับของเนื้อดิน และแบคทีเรียในดินบริเวณพื้นที่สีเขียวขนาด 8 ตารางเมตร	มีระบบกำจัดมีเทนและกำจัดละอองลอยน้ำเสียไว้บริเวณเดียวกัน	-	ภาพที่ 3-6

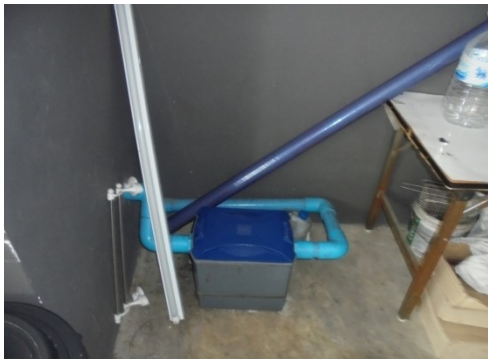
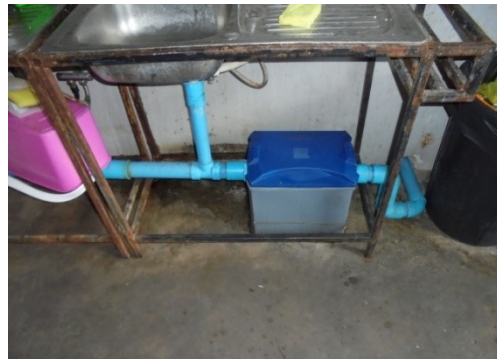
ภาพที่ 3-7 ถังดักไขมันบริเวณห้องครัว

เงื่อนไขตามมาตรการป้องกันและแก้ไขผลกระทบสิ่งแวดล้อม	ผลการปฏิบัติตามมาตรการ	ปัญหา อุปสรรค และข้อเสนอแนะ	เอกสารอ้างอิง
6. จัดให้มีแม่บ้านตักกากตะกอนที่ถังดักไขมันทุกวัน นำไปตากแดดบริเวณลานตาก บริเวณใกล้เคียงกับห้องพักขยะรวม ก่อนเก็บใส่ถุงดำมัดปากถุงให้เรียบร้อย แล้วไปเก็บในห้องพักขยะเปียก เพื่อรอการนำไปใช้ประโยชน์หรือกำจัดต่อไป	ตักกากตะกอนไขมันที่ถังดักไขมันเป็นประจำทุกวันและนำไปใส่ถุงดำมัดปากถุงและนำไปไว้ที่ห้องพักขยะเปียก	-	ภาพที่ 3-7

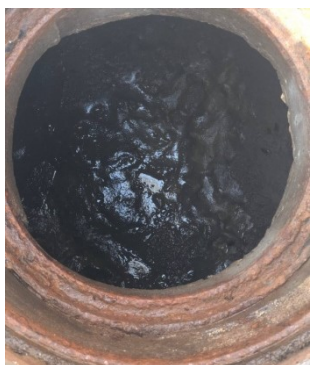
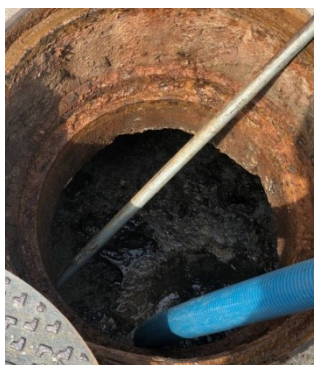
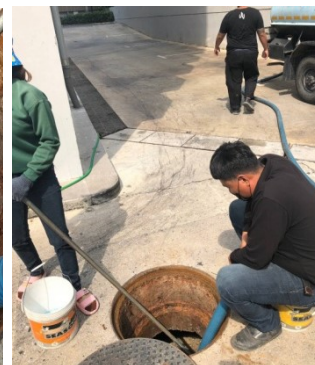
ภาพที่ 3-8 การสูบน้ำจากบ่อบำบัดน้ำเสีย

7. การกำจัดกากตะกอนจะต้องดำเนินการสูบกากตะกอนออกจากถังปรับสภาพทุก 5 ปี และถังเก็บตะกอนทุก 1 เดือน หรือเมื่อถังเก็บตะกอนเต็ม	กำจัดกากตะกอนด้วยการสูบน้ำตะกอนไว้แล้วทุกเดือน	-	ภาพที่ 3-8

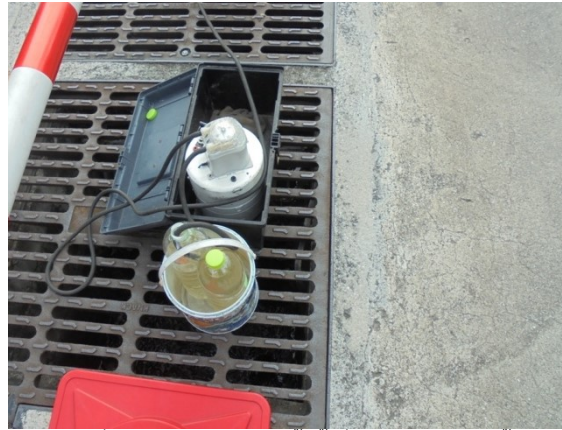
ภาพที่ 3-9 การเก็บตัวอย่างน้ำทิ้งที่บ่อตรวจคุณภาพน้ำ

16. ดำเนินการตรวจวัดคุณภาพน้ำทั้งที่ผ่านการบำบัดน้ำเสียรวมจำนวน 2 จุด ได้แก่ ถังสูบน้ำทิ้งของระบบบำบัดน้ำเสียรวม จำนวน 1 จุด และบ่อดักขยะ จำนวน 1 จุด ตรวจวัดเดือนละ 1 ครั้ง ตลอดระยะเวลาเปิดดำเนินการ	ตรวจสอบคุณภาพน้ำทั้งที่ผ่านการบำบัดน้ำเสียของโครงการไว้เดือน มกราคม ถึง มิถุนายน 2566 โดยเก็บที่จุดก่อนปล่อยออกภายนอกโครงการ ที่บ่อดักขยะ จำนวน 1 จุด	-	ภาพที่ 3-9
มาตรการติดตามตรวจสอบผลกระทบสิ่งแวดล้อม <ul style="list-style-type: none"> - ตรวจสอบคุณภาพน้ำบริเวณบ่อบำบัดน้ำทิ้งตลอดระยะเวลาเปิดดำเนินการ - ตรวจสอบประสิทธิภาพและสภาพการทำงานทั่วไปของระบบบำบัดน้ำเสีย ตลอดระยะเวลาเปิดดำเนินการ - ตรวจสอบบ่อบำบัดน้ำทิ้งรอบโครงการและบ่อดักขยะบริเวณจุดเชื่อมต่อของโครงการก่อนที่จะระบายลงสู่ท่อระบายน้ำสาธารณะตลอดระยะเวลาเปิดดำเนินการ - จัดเก็บสถิติ และข้อมูลแสดงผลการดำเนินงานของระบบบำบัดน้ำเสียในแต่ละวัน ตามแบบ ทส. 1 และจัดทำรายงานสรุปผลการดำเนินงานของระบบบำบัดน้ำเสียในแต่ละเดือน ตามแบบ ทส.2 เสนอต่อเจ้าพนักงานท้องถิ่น ภายในวันที่ 15 ของเดือนถัดไป ตามบทบัญญัติในมาตรา 80 แห่งพระราชบัญญัติส่งเสริม และรักษาคุณภาพสิ่งแวดล้อมแห่งชาติ พ.ศ. 2535 - ผู้รับผิดชอบ : เจ้าของโครงการ (บริษัท สยามออรูณ ศรีราชา จำกัด) 	ตรวจสอบคุณภาพน้ำบริเวณบ่อบำบัดน้ำทิ้งเดือน มกราคม ถึง มิถุนายน 2566 ประสิทธิภาพของระบบบำบัดน้ำเสีย ทำงานได้เป็นปกติ บ่อบำบัดน้ำ ท่อระบายน้ำ บ่อดักขยะสามารถระบายน้ำได้ดี ไม่มีการอุดตัน เก็บสถิติ และข้อมูลการทำงานของระบบบำบัดน้ำเสียและรายงานสรุปผลการดำเนินงานของระบบบำบัดน้ำเสียส่งเจ้าพนักงานท้องถิ่น ดูแลตรวจสอบไว้แล้วตลอดการเปิดดำเนินการ	-	ภาพที่ 3-9

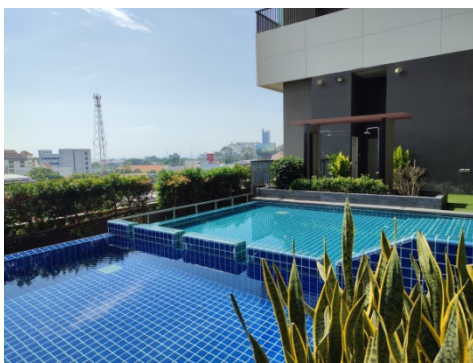
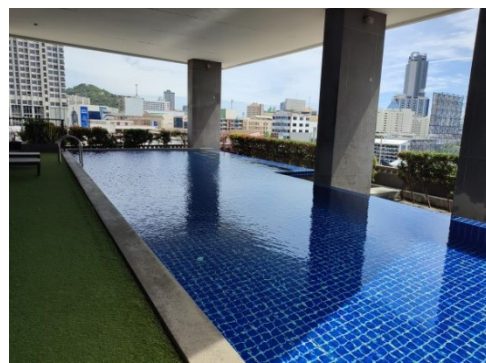
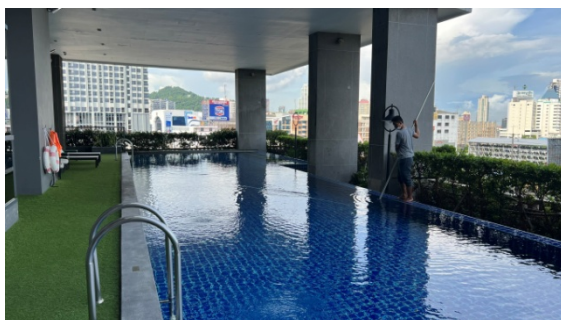
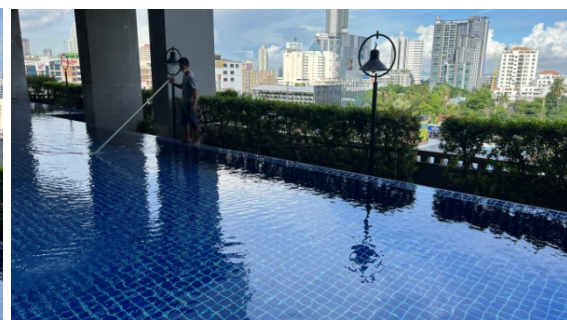
ภาพที่ 3-10 สภาพโครงสร้างสระว่ายน้ำ และทางเดินข้างสระว่ายน้ำ และที่ล้างทำความสะอาดตัวก่อนลงสระ

เงื่อนไขตามมาตรการป้องกันและแก้ไขผลกระทบสิ่งแวดล้อม	ผลการปฏิบัติตามมาตรการ	ปัญหา อุปสรรค และข้อเสนอแนะ	เอกสารอ้างอิง
1. โครงสร้างสระว่ายน้ำ สร้างด้วยคอนกรีตเสริมเหล็ก หรือวัสดุที่มีความมั่นคงแข็งแรง น้ำซึมไม่ได้ ผนังเรียบ อยู่ในสภาพดี และทำความสะอาดง่าย	โครงสร้างสระว่ายน้ำ ทำด้วยคอนกรีตเสริมเหล็ก และปูพื้นด้วยกระเบื้องที่ไม้น้ำซึม มีผนังเรียบ สะอาดและไม่มียอยแตกร้าว	-	ภาพที่ 3-10

4. มีที่ว่างสำหรับใช้เป็นทางเดินรอบสระว่ายน้ำไม่ลื่น ไม่มีน้ำขัง ทำความสะอาดง่าย	มีทางเดินรอบสระ เป็นพื้นวัสดุทำหญ้าเทียม ไม่ลื่นและไม่มีน้ำขัง	-	ภาพที่ 3-10

6. จัดให้มีแสงสว่างเพียงพอทั่วบริเวณสระว่ายน้ำ เพื่อให้มองเห็นได้ชัดเจน ในกรณีที่มีการเปิดใช้สระในเวลากลางคืน	มีแสงสว่างไว้เพียงพอทั่วสระว่ายน้ำ	-	ภาพที่ 3-10

7. พื้นทำด้วยวัสดุแข็งแรง เรียบ ไม่ดูดซึมน้ำ ทำความสะอาดง่าย ไม่ลื่น อยู่ในสภาพดี	พื้นสระว่ายน้ำทำด้วยกระเบื้อง เรียบไม่ซึมน้ำ ทำความสะอาดง่าย ไม่มีตะไคร่น้ำ	-	ภาพที่ 3-10

เงื่อนไขตามมาตรการป้องกันและแก้ไขผลกระทบสิ่งแวดล้อม	ผลการปฏิบัติตามมาตรการ	ปัญหา อุปสรรค และข้อเสนอแนะ	เอกสารอ้างอิง
มาตรการติดตามตรวจสอบผลกระทบสิ่งแวดล้อม 1)โครงสร้างสระว่ายน้ำ <ul style="list-style-type: none"> - ตรวจสอบการรั่วซึม และการแตกร้าวของสระว่ายน้ำโดยรอบ เมื่อพบว่ามี ความผิดปกติจะต้องดำเนินการซ่อมแซมโดยทันที และต้องมีการระงับการ ให้บริการสระว่ายน้ำ เพื่อความปลอดภัยของผู้ใช้บริการ 	สระว่ายน้ำไม่มีการรั่วซึม ไม่มีรอยแตกร้าว	-	ภาพที่ 3-10

2)การดูแลรักษาความสะอาดส่วนประกอบของสระว่ายน้ำ <ul style="list-style-type: none"> - พื้นที่รอบสระว่ายน้ำจะต้องไม่มีตะไคร่น้ำ - ความสะอาดส่วนประกอบของสระว่ายน้ำ เช่น ห้องน้ำ และ เฉลียง 	พื้นที่โดยรอบสระว่ายน้ำแห้งและไม่มีตะไคร่น้ำ มีความสะอาดของสระว่ายน้ำห้องน้ำและเฉลียง	-	ภาพที่ 3-10

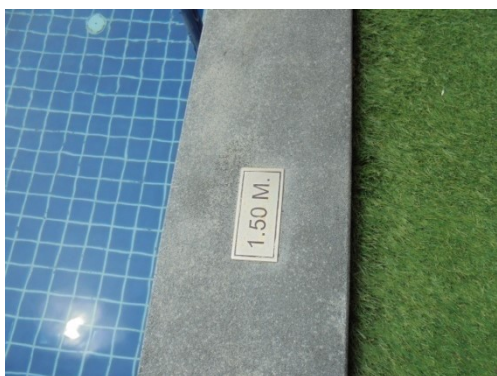
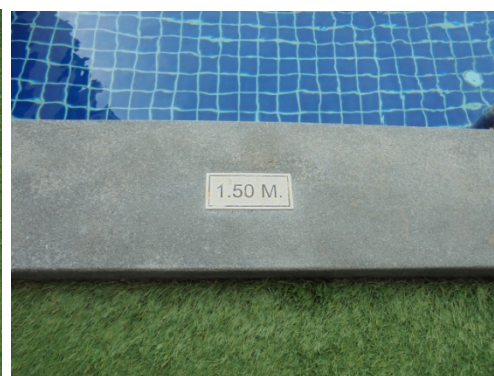
ภาพที่ 3-11 ป้ายบอกระดับความลึกของสระว่ายน้ำ

5. มีป้ายบอกความลึกหรือเลขวบกระดานความลึกที่สามารถมองเห็นได้ชัดเจน ในกรณีที่สระว่ายน้ำนั้นมีความลึกตั้งแต่ 1.5 เมตรขึ้นไป โดยมีตัวเลขแสดงความลึกในระยะๆ อย่างน้อย 3 ระยะ	มีป้ายบอกความลึกของสระว่ายน้ำไว้แล้ว ระดับ 0.90 เมตร และ 1.50 เมตร	-	ภาพที่ 3-11

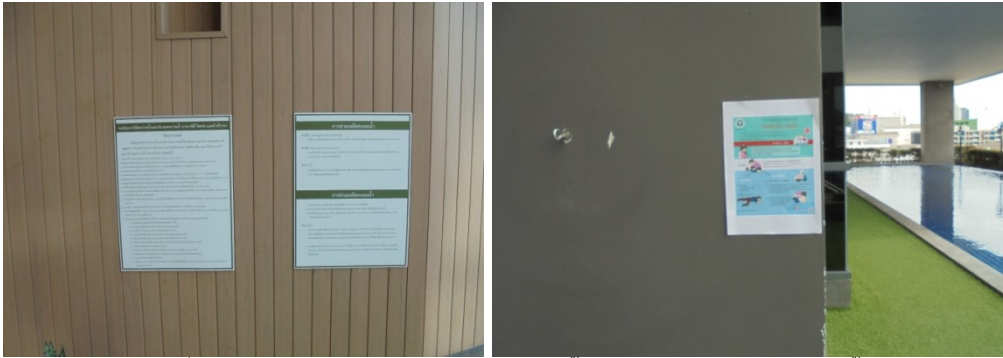
ภาพที่ 3-12 ป้ายแสดงกฎข้อปฏิบัติการใช้สระว่ายน้ำและป้ายวิธีการช่วยชีวิตคนจมน้ำ

2. จัดให้มีป้ายแสดงข้อปฏิบัติสำหรับผู้ใช้บริการติดไว้บริเวณสระว่ายน้ำ ให้มองเห็น ชัดเจน	มีป้ายแสดงกฎข้อปฏิบัติในการใช้สระว่ายน้ำไว้บริเวณสระว่ายน้ำ ไว้แล้ว	-	ภาพที่ 3-12

5. มีป้ายแสดงวิธีการปฐมพยาบาล หรือวิธีช่วยคนจมน้ำในตำแหน่งที่มองเห็นได้ ชัดเจนบริเวณสระว่ายน้ำ	มีป้ายแสดงวิธีปฐมพยาบาลติดไว้บริเวณสระว่ายน้ำไว้แล้ว	-	ภาพที่ 3-12

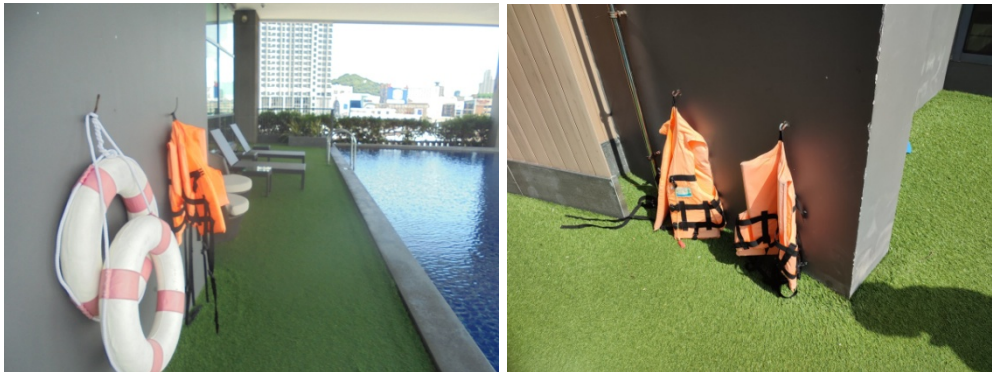
ภาพที่ 3-13 อุปกรณ์ช่วยชีวิตบริเวณสระว่ายน้ำ

4. มีอุปกรณ์ในการช่วยชีวิตประจำสระว่ายน้ำ ได้แก่ ไม้ช่วยชีวิต ห่วงชูชีพ เครื่อง หายใจ ห้องปฐมพยาบาลหรือชุดปฐมพยาบาล เป็นต้น และมีการฝึกซ้อมการใช้ งาน	มีอุปกรณ์ในการช่วยชีวิตประจำสระว่ายน้ำ ได้แก่ ห่วงชูชีพ และ เสื้อชูชีพ	-	ภาพที่ 3-13

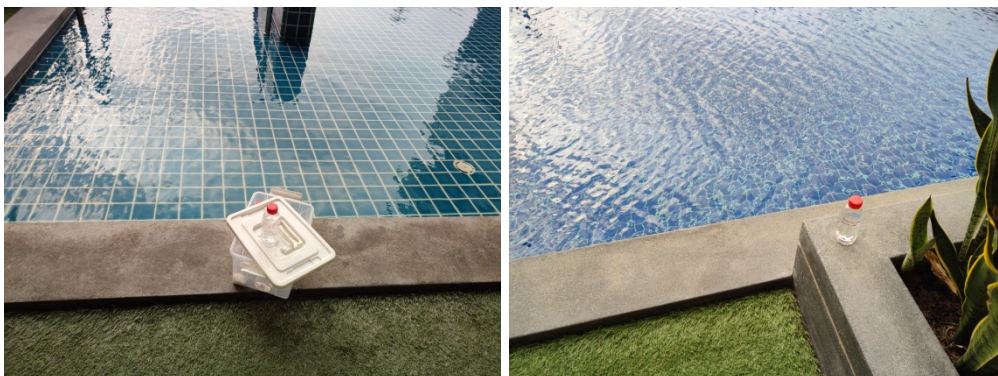
ภาพที่ 3-14 เก็บตัวอย่างน้ำสระว่ายน้ำนำไปวิเคราะห์ที่ส่วนต้นและส่วนลึกของสระว่ายน้ำ

3)การดูแลรักษาคุณภาพน้ำของสระว่ายน้ำ <ul style="list-style-type: none"> - ตรวจสอบคุณภาพสระว่ายน้ำ ให้เป็นไปตามวิธีมาตรฐาน ตามคำแนะนำของ คณะกรรมการสาธารณสุข ฉบับที่ 1/2550 เรื่อง การควบคุมการประกอบ กิจการสระว่ายน้ำ ดังนี้ - ค่าความเป็นกรด-ด่าง วันละ 2 ครั้ง - คลอรีนอิสระ วันละ 2 ครั้ง - คลอรีนที่รวมกับสารอื่น วันละ 2 ครั้ง - ค่าความเป็นด่าง ปีละ 1 ครั้ง - ความกระด้าง ปีละ 1 ครั้ง - กรดไฮยาไนริก ปีละ 1 ครั้ง - คลอไรด์ ปีละ 1 ครั้ง - แอมโมเนีย ปีละ 1 ครั้ง - ไนเตรท ปีละ 1 ครั้ง - โคลิฟอร์มทั้งหมด เดือนละ 1 ครั้ง - ฟีคัลโคลิฟอร์ม เดือนละ 1 ครั้ง - จุลินทรีย์ที่ทำให้เกิดโรค ได้แก่ Escherichia Coli , Staphylococcus aureus Pseudomonas aeruginosa ปีละ 1 ครั้ง 	ตรวจสอบคุณภาพสระว่ายน้ำโดยเก็บตัวอย่างพาราเมเตอร์ ตรวจวัดวันละ 1 ครั้ง และเดือนละ 1 ครั้งพาราเมเตอร์ที่ตรวจวัดปี ละ 1 ครั้ง ดำเนินการในเดือน พฤศจิกายน 2565 และจะ ดำเนินการในครั้งต่อไปในเดือนพฤศจิกายน 2566	-	ภาพที่ 3-14

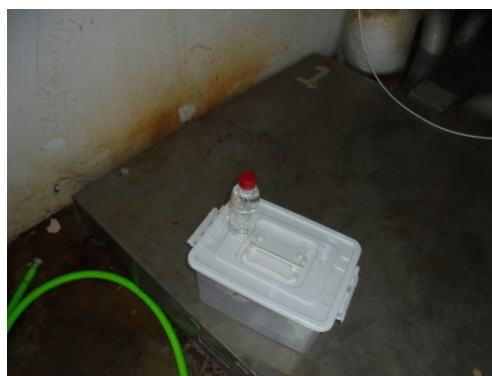
ภาพที่ 3-15 ถังสำรองน้ำใต้ดินและฝาทังสำรองน้ำ

2.ทรัพยากรชีวภาพ 2.1 สิ่งมีชีวิตบนบก ไม่มีผลกระทบที่มีนัยสำคัญ	-	-	-
2.2 สิ่งมีชีวิตในน้ำ ไม่มีผลกระทบที่มีนัยสำคัญ	-	-	-
3. คุณค่าการใช้ประโยชน์ของมนุษย์ 3.1 การใช้น้ำ 1. จัดให้มีถังสำรองน้ำใช้ในโครงการ ประกอบด้วย ถังเก็บน้ำสำรองใต้ดินรวมจำนวน 2 ถังมีความจุรวมเท่ากับ 672 ลูกบาศก์เมตร และถังเก็บน้ำชั้นดาดฟ้าจำนวน 1 ถัง มีความจุรวม 75ลูกบาศก์เมตร รวมมีขนาดความจุสำหรับใช้ทั่วไป 747 ลูกบาศก์เมตร	จัดให้มีถังสำรองน้ำใต้ดินจำนวน 2 ถัง ที่บริเวณห้องเครื่องประปา และถังเก็บน้ำชั้นดาดฟ้า 1 ถัง	-	ภาพที่ 3-15

5. ตรวจสอบโครงสร้างถังเก็บน้ำใต้ดิน และชั้นดาดฟ้า ให้มีความมั่นคงแข็งแรง ไม่มีรอยร้าว และรอยร้าว ที่ทำให้มีการปนเปื้อนของน้ำภายนอกเข้าสู่ถังเก็บน้ำได้	โครงสร้างถังเก็บน้ำใต้ดินและถังเก็บน้ำดาดฟ้า มีความมั่นคงแข็งแรงดี ไม่มีรอยร้าว และไม่มีการปนเปื้อนของน้ำภายนอก	-	ภาพที่ 3-15

6. ฝาบ่อเก็บน้ำใต้ดิน และดาดฟ้า จัดให้มี 2 ฝา/บ่อ และยกสูงจากพื้นดิน เพื่อป้องกันการปนเปื้อนของน้ำภายนอกเข้าสู่ถังเก็บน้ำทางฝาบ่อได้	จัดเตรียมไว้แล้ว 2 ฝา/บ่อและยกสูงจากพื้นดิน อยู่ภายในห้องเครื่องน้ำประปา	-	ภาพที่ 3-15

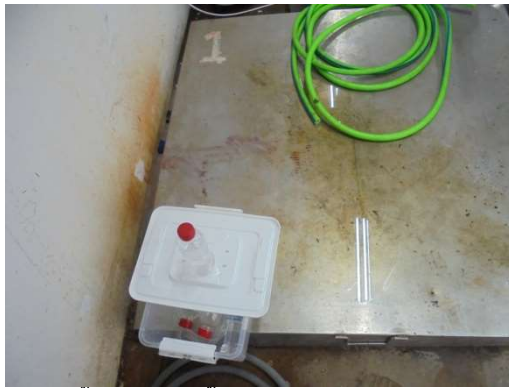
ภาพที่ 3-16 เก็บตัวอย่างน้ำในถังสำรองน้ำได้ดินหาค่า E.coli เดือนสิงหาคม และพฤศจิกายน

9. เก็บตัวอย่างน้ำในถังเก็บน้ำใต้ดินมาวิเคราะห์หาเชื้อ E. coli ทุกๆ 3 เดือน/ครั้ง เพื่อตรวจสอบว่ามีการปนเปื้อนของน้ำจากภายนอกถังหรือไม่	เก็บตัวอย่างน้ำในถังสำรองน้ำใต้ดินมาวิเคราะห์หาเชื้อ E.coli ในเดือนเมษายน และมิถุนายน 2566	-	ภาพที่ 3-16

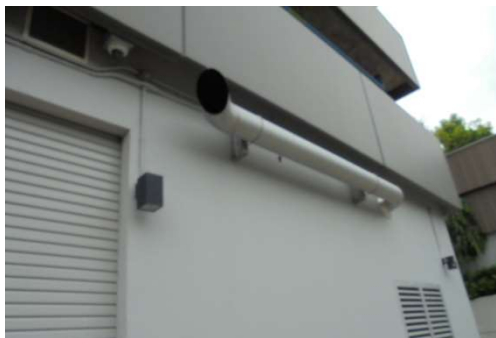
ภาพที่ 3-18 ท่อไอเสียจากห้องเครื่องกำเนิดไฟฟ้า

7. เครื่องกำเนิดไฟฟ้าสำรอง ต้องติดตั้งให้เหมาะสม และมีระบบป้องกันเสียง แรงสั่นสะเทือน และระบบกำจัดไอเสีย	มีเครื่องกำเนิดไฟฟ้าสำรอง ชั้น 1 ต่อท่อไอเสียออกภายนอกอาคารที่มีไม่ยืนต้นปลูกริมรั้วของโครงการ	-	ภาพที่ 3-18

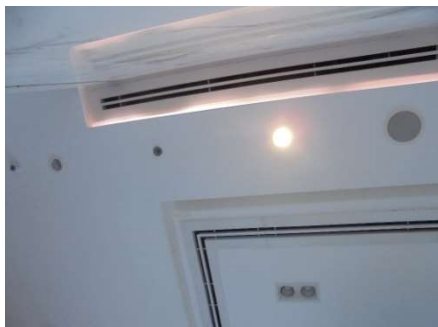
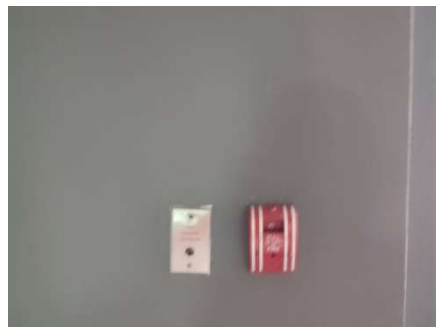
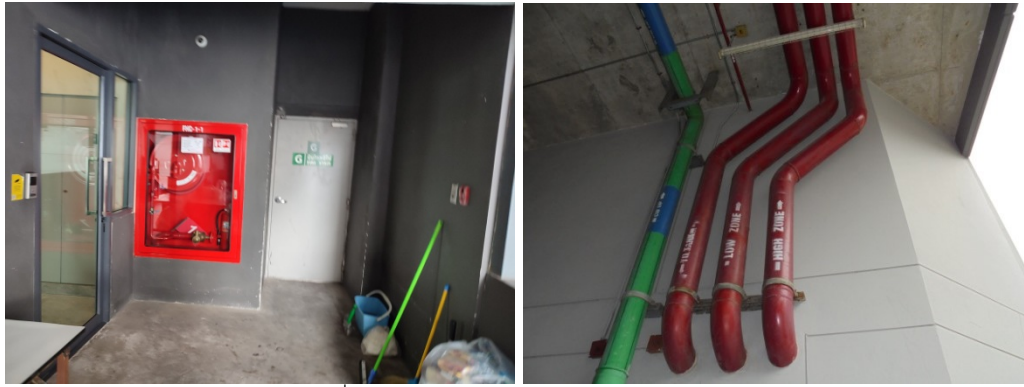
ภาพที่ 3-26 อุปกรณ์ป้องกันและเตือนอัคคีภัย

ภาพที่ 3-26 อุปกรณ์ป้องกันและเตือนอัคคีภัย (ต่อ)

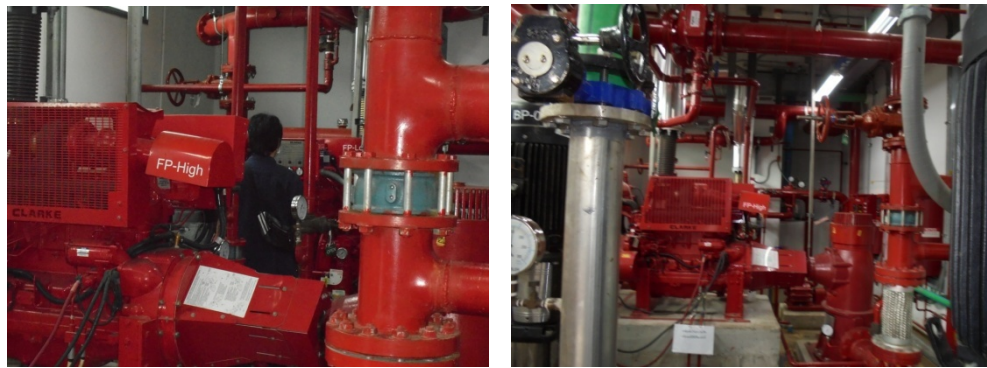
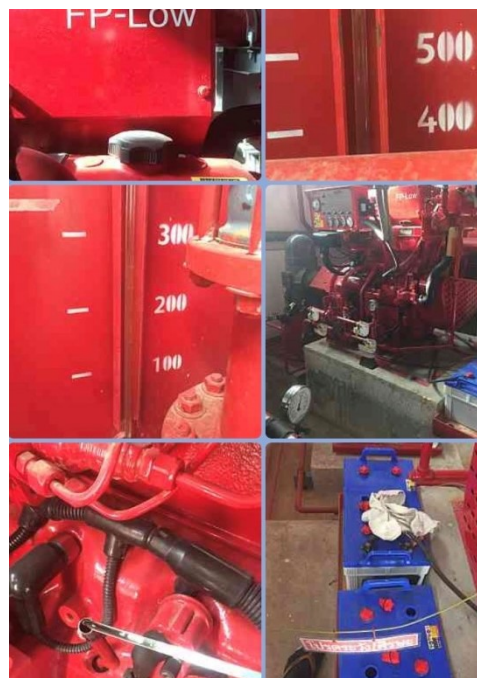
ภาพที่ 3-30 ห้องเครื่องปั๊มน้ำและห้องเครื่องปั๊มน้ำดับเพลิง และการตรวจสอบเป็นประจำทุกสัปดาห์

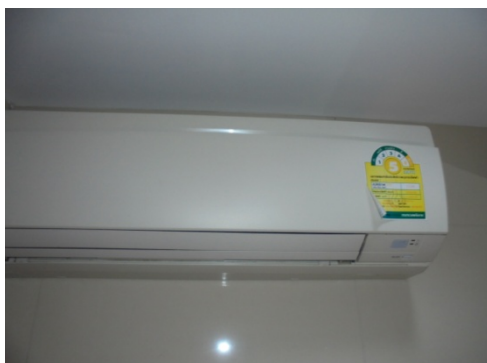
ภาพที่ 3-35 เครื่องปรับอากาศใช้แบบประหยัดไฟเบอร์ 5

5. เจ้าของโครงการต้องเลือกใช้เครื่องปรับอากาศที่มีฉลากประหยัดไฟ และต้องไม่มีสาร CFCs เป็นส่วนประกอบ	มีฉลากประหยัดไฟเบอร์ 5	-	ภาพที่ 3-35
6. ดูแลระบบการระบายอากาศภายในอาคารอยู่เสมอ เปิดประตูอาคารบางจุดเพื่อให้อากาศถ่ายเทได้สะดวก	ประตู หน้าต่าง ไม่มีสิ่งของกีดขวางถ่ายเทอากาศได้ดี	-	ภาพที่ 3-2

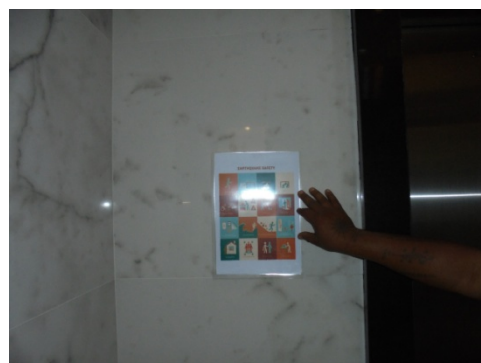
ภาพที่ 3-36 ป้ายการปฏิบัติตนขณะเกิดแผ่นดินไหว

1.5 ระดับแรงสั่นสะเทือน ไม่มีกิจกรรมที่จะก่อให้เกิดผลกระทบ	-	-	-
1.6 การเกิดแผ่นดินไหว			
1. แผนการเตรียมตัวก่อนการเกิดแผ่นดินไหว	ติดป้ายคำแนะนำการปฏิบัติตนเมื่อเกิดแผ่นดินไหวไว้บริเวณโถงลิฟต์	-	ภาพที่ 3-36

เงื่อนไขตามมาตรการป้องกันและแก้ไขผลกระทบสิ่งแวดล้อม	ผลการปฏิบัติตามมาตรการ	ปัญหา อุปสรรค และข้อเสนอแนะ	เอกสารอ้างอิง
<p>(8) มีการวางแผนเรื่องจุดนัดพบที่ปลอดภัย ในกรณีที่ต้องพลัดจากกันเพื่อ มา รวมตัวกันอีกครั้ง</p> <p>(9) ติดตั้งป้ายประชาสัมพันธ์วิธีการปฏิบัติตัวเมื่อเกิดแผ่นดินไหวในบริเวณที่เห็น ได้ชัดเจน เช่น บริเวณหน้าหรือภายในลิฟท์</p>		-	-
<p>2. แผนการอพยพระหว่างการเกิดแผ่นดินไหว</p> <p>(1) อย่าตกใจ พยายามควบคุมสติ</p> <p>(2) ถ้าอยู่ภายในห้องพัก ให้ยืนหรือหมอบอยู่ในส่วนของห้องพักที่มีโครงสร้าง แข็งแรง สามารถรับน้ำหนักได้มาก และอยู่ห่างจากประตู ระเบียง หน้าต่าง</p> <p>(3) ห้ามใช้ลิฟท์โดยเด็ดขาดขณะเกิดแผ่นดินไหว</p> <p>(4) หากอยู่ในอาคารสูง ควรตั้งสติให้มั่น และรีบออกจากอาคารโดยเร็ว หนีจากสิ่ง ล้มทับได้</p> <p>(5) อย่าใช้เทียน ไม้ขีดไฟ หรือสิ่งทีก่อให้เกิดเปลวหรือประกายไฟ เพราะอาจมีก๊าซ รั่วอยู่บริเวณนั้น</p>	ติดป้ายคำแนะนำการปฏิบัติตนเมื่อเกิดแผ่นดินไหวไว้บริเวณโถง ลิฟต์	-	ภาพที่ 3-36
<p>3. แผนหลังการเกิดแผ่นดินไหว</p> <p>(1) ตรวจสอบตัวเองและคนรอบข้างว่าได้รับบาดเจ็บหรือไม่ ให้ปฐมพยาบาล เบื้องต้นก่อน</p> <p>(2) รีบออกจากอาคารที่เสียหายทันที เพราะอาจเกิดการทรุดตัวของอาคารหรือ พังทลายได้</p> <p>(3) ใส่รองเท้าหุ้มส้น เพราะอาจมีเศษแก้วหรือวัสดุแหลมคมอื่น ทำให้ได้รับ บาดเจ็บ</p> <p>(4) ตรวจสอบสายไฟ ท่อน้ำ ท่อก๊าซ เพื่อป้องกันการเกิดอุบัติเหตุจากก๊าซรั่วหากได้ กลิ่นให้เปิดประตู หน้าต่างทุกบาน</p> <p>(5) ให้ออกห่างจากบริเวณที่มีสายไฟรั่ว ขาด และวัสดุสายไฟพาดถึง</p>	ติดป้ายคำแนะนำการปฏิบัติตนเมื่อเกิดแผ่นดินไหวไว้บริเวณโถง ลิฟต์	-	ภาพที่ 3-36

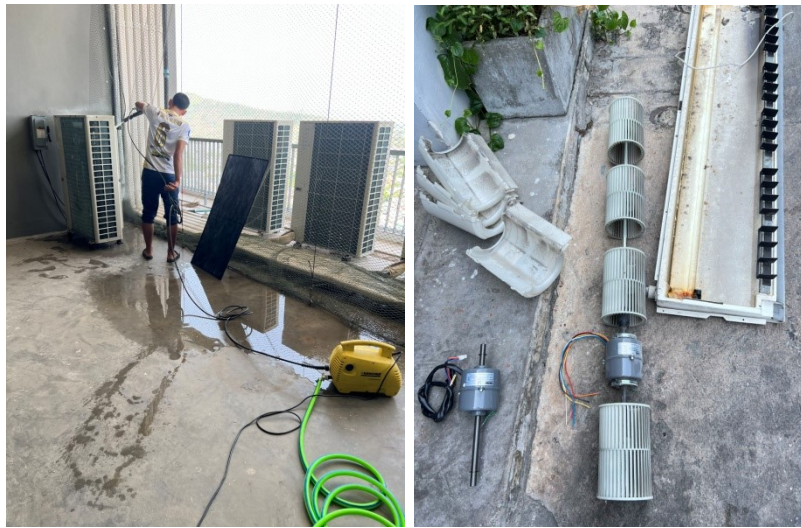
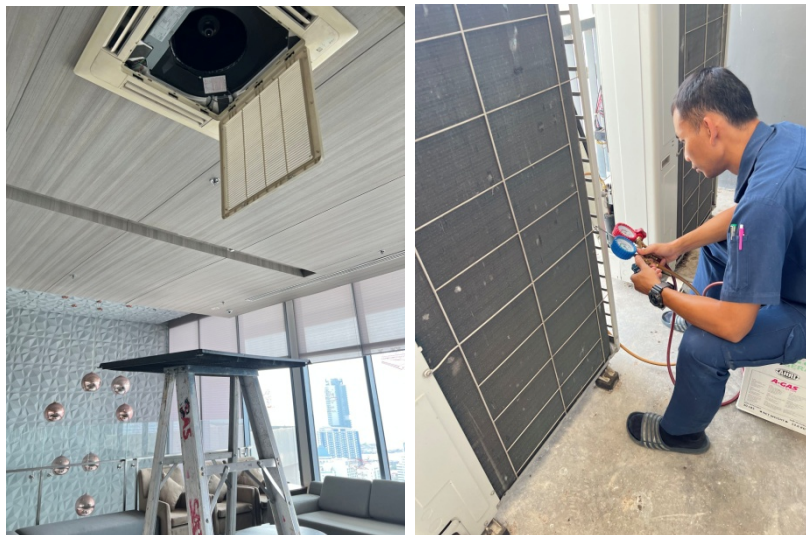
ภาพที่ 3-36 ล้างทำความสะอาดระบบปรับอากาศ
