5. ผลการดำเนินการตามมาตรการป้องกันและแก้ไขผลกระทบสิ่งแวดล้อม

ตารางที่ 2 เปรียบเทียบมาตรการป้องกันและแก้ไขผลกระทบสิ่งแวดล้อมที่กำหนดไว้ในรายงานการวิเคราะห์ผลกระทบสิ่งแวดล้อม

โครงการ Living@City Resort (ชื่อเดิม อาคารอยู่อาศัยรวมและโรงแรม City Resort) ระยะเปิดดำเนินการ

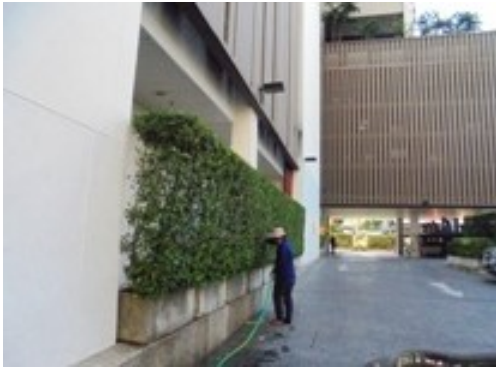
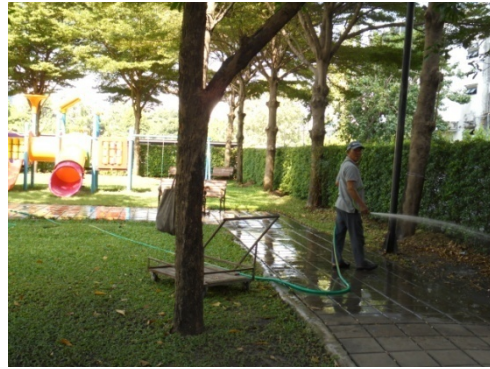
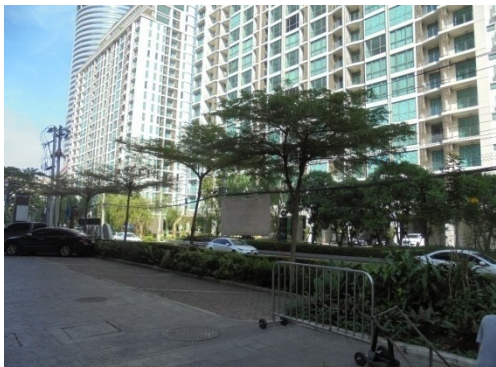
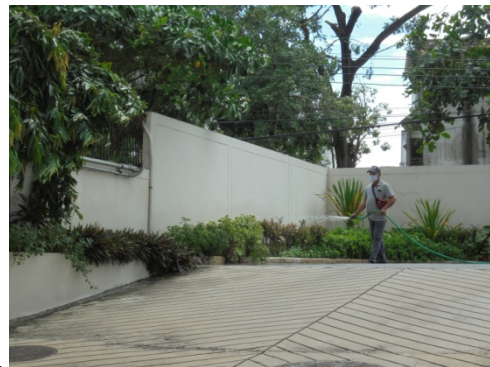
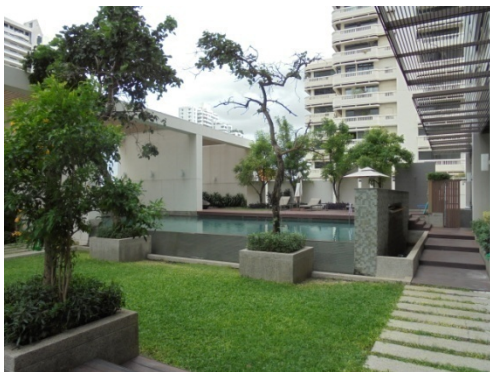
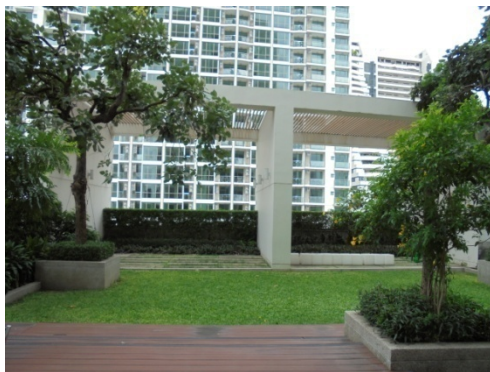
ภาพที่ 3-1 พื้นที่สีเขียวของโครงการ

เงื่อนไขตามมาตรการป้องกันและแก้ไขผลกระทบสิ่งแวดล้อม	ผลการปฏิบัติตามมาตรการ	ปัญหา อุปสรรค และข้อเสนอแนะ	เอกสารอ้างอิง
1.ทรัพยากรสิ่งแวดล้อมทางกายภาพ 1.1 สภาพภูมิประเทศ 1. จัดให้มีการดูแลต้นไม้ และสวนหย่อมภายในพื้นที่โครงการ ให้มีสภาพดีอยู่เสมอตามมาตรการในเรื่องสุนทรียภาพและทัศนียภาพ	ดูแลต้นไม้ โดยการรดน้ำต้นไม้เป็นประจำทุกวัน และทุกสัปดาห์มีการตัดแต่งกิ่ง และใส่ปุ๋ยต้นไม้ ปัจจุบันมีการเจริญงอกงามเป็นอย่างดี	-	ภาพที่ 3-1

4. จัดให้มีพื้นที่สีเขียวตามเกณฑ์กำหนดของ สผ.ทั้ง 1 คน/ตารางเมตร และพื้นที่สีเขียวที่ยื่นที่ต้องมีครึ่งหนึ่งของพื้นที่ว่างตามกฎหมายควบคุมอาคาร	มีพื้นที่สีเขียวไว้แล้ว บริเวณที่ว่างชั้นล่างของอาคารและที่ชั้น 6 ที่ตั้งของสระว่ายน้ำ	-	ภาพที่ 3-1

4. รักษาสภาพธรรมชาติและดูแลต้นไม้ในโครงการให้ดีอยู่เสมอ เพื่อช่วยเป็นแนวดูดซับเสียงเพื่อป้องกันเสียงรบกวนออกสู่ภายนอกโครงการได้น้อยที่สุด	มีพื้นที่สีเขียว เป็นสวนหย่อมให้ความร่มรื่น และเป็นแนวกันเสียงบริเวณด้านหน้าโครงการ	-	ภาพที่ 3-1

พื้นที่สีเขียวบริเวณชั้นล่างของโครงการ

พื้นที่สีเขียวชั้นที่ 6

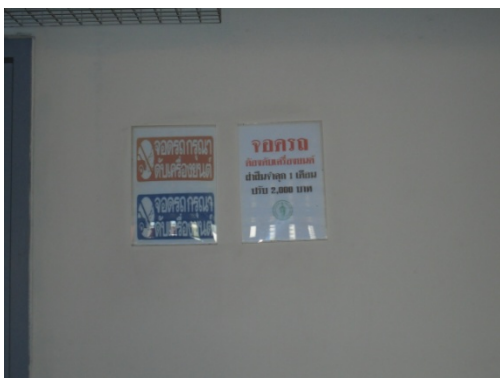
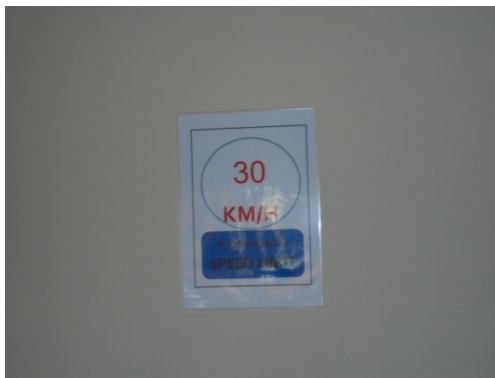
ภาพที่ 3-2 ป้ายควบคุมความเร็วรถและป้ายเตือนระดับเครื่องยนต์ที่ที่จอดรถยนต์

1.2 คุณภาพอากาศ 1. ควบคุมความเร็วของรถภายในโครงการ เช่นการใช้สัญญาณ	ไม่มีสัญญาณลดความเร็ว แต่ใช้ป้ายเตือนให้ชะลอด้วยความเร็วไม่เกิน 30 กม./ชม.	-	ภาพที่ 3-2

1.4 เสียงและความสั่นสะเทือน 1. จำกัดความเร็วรถ ขณะแล่นเข้า-ออกพื้นที่โครงการให้มีความเร็วไม่เกิน 30 กม./ชม.	จำกัดความเร็วรถโดยติดป้ายจำกัดความเร็วรถไว้แล้วไม่เกิน 30 กม./ชม.	-	ภาพที่ 3-2

2. ทำป้ายประกาศให้ดับเครื่องยนต์ทันทีเมื่อจอดรถ	ติดป้ายประกาศให้ดับเครื่องยนต์ไว้บริเวณที่จอดรถ	-	ภาพที่ 3-2
3. ตรวจสอบอุปกรณ์เครื่องใช้ ให้มีสภาพดีอยู่เสมอ เพื่อป้องกันเสียงดังจากการทำงานที่ขาดประสิทธิภาพ	อุปกรณ์เครื่องใช้มีสภาพดี ไม่ส่งเสียงดังรบกวน	-	-

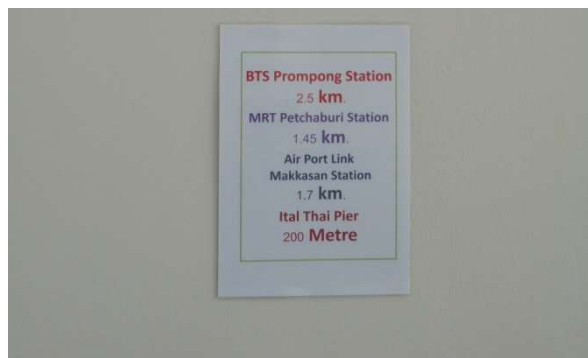
ภาพที่ 3-5 ป้ายประชาสัมพันธ์ใช้ยานพาหนะสาธารณะ

6. รณรงค์ และประชาสัมพันธ์ให้ผู้พักอาศัยในส่วนเซอร์วิสอพาร์ทเมนท์ ใช้บริการรถไฟฟ้าสายต่าง ๆ และจัดให้มีบริการโทรเรียก Taxi ให้ผู้พักอาศัย เพื่อรับส่งไปยังสถานที่ต่าง ๆ และต่อไปยังรถไฟฟ้า	ประชาสัมพันธ์ โดยการติดตั้งป้ายไว้บริเวณด้านหน้าโครงการที่ผู้ใช้บริการสามารถมองเห็นได้ง่าย	-	ภาพที่ 3-5

9. ให้โครงการส่งเสริมการใช้บริการขนส่งมวลชน โดยเฉพาะรถไฟฟ้า BTS MRT ซึ่งช่วยลดการจราจรติดขัดได้	ติดป้ายแนะนำผู้มาใช้บริการให้ใช้รถโดยสารสาธารณะไว้แล้ว	-	ภาพที่ 3-5

12. จัดทำป้ายแสดงโครงข่ายการเดินทางด้วยรถไฟฟ้า BTS และ MRT และแสดงสายรถประจำทางที่ผ่านพื้นที่โครงการ	มีป้ายรณรงค์โครงข่ายการเดินทางด้วยรถไฟฟ้า รถประจำทาง และเรือโดยสาร	-	ภาพที่ 3-5

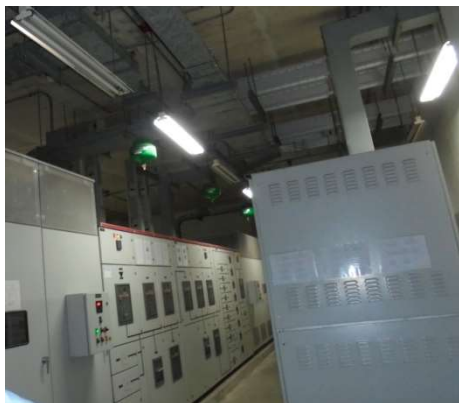
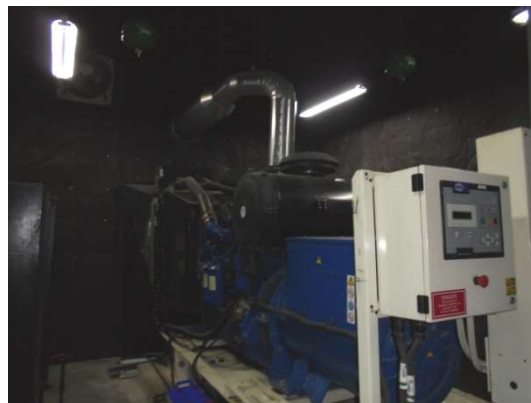
ภาพที่ 3-6 ห้องเครื่องไฟฟ้า และห้องเครื่องกำเนิดไฟฟ้าสำรอง

11. เครื่องกำเนิดไฟฟ้าสำรอง ต้องไม่เคยผ่านการใช้งานมาก่อนเป็นผลิตภัณฑ์ สำเร็จรูป ประกอบและผ่านการตรวจสอบการใช้งานจากโรงงานผู้ผลิตในประเทศ สหรัฐอเมริกา ญี่ปุ่น หรือยุโรปตะวันตก ได้มาตรฐานตาม ISO9001-2000 หรือถ้า ประกอบในประเทศไทยต้องมีหนังสือรับรองจากสำนักงานมาตรฐานผลิตภัณฑ์มา แสดงด้วย	มีเครื่องกำเนิดไฟฟ้าสำรองไว้ในห้องเครื่องกำเนิดไฟฟ้า ซึ่งเป็นเครื่องที่ ได้มาตรฐานตามที่กำหนด	-	ภาพที่ 3-6

12. เครื่องยนต์เป็นชนิดใช้น้ำมันดีเซลเป็นเชื้อเพลิง 4 สูบ 4 จังหวะ TURBO CHARGEDอัดอากาศเข้ากระบอกสูบเพื่อการเผาไหม้ที่สมบูรณ์ลดการเกิดไอเสีย ระบายความร้อน ด้วยน้ำ รอบการใช้งาน 1,500 รอบ/นาที	เครื่องกำเนิดไฟฟ้าสำรอง เป็นชนิดเครื่องยนต์น้ำมันดีเซล	-	ภาพที่ 3-6

13. ท่อไอเสียต้องมีไส้กรองอากาศแบบ DRY TYPE	ท่อไอเสียมีไส้กรองแบบ DRY TYPE	-	ภาพที่ 3-6
14. ส่งตัวแทนฝ่ายช่างของโครงการเข้ารับการอบรมการดูแลรักษาเครื่องกำเนิดไฟฟ้า สำรองจากตัวแทนจำหน่ายพร้อมจัดทำคู่มือการบำรุงรักษาฉบับภาษาไทยด้วย	มีเจ้าหน้าที่ฝ่ายช่างที่ผ่านการอบรมแล้วดูแลรักษาเครื่องกำเนิดไฟฟ้า ไว้สม่ำเสมอ และทดสอบการทำงานทุกสัปดาห์	-	ภาพที่ 3-6
มาตรการติดตามตรวจสอบผลกระทบสิ่งแวดล้อม <ul style="list-style-type: none"> - ตรวจสอบการทำงาน และสภาพเครื่องยนต์ของเครื่องกำเนิดไฟฟ้าสำรอง เป็นประจำทุกเดือน และตลอดระยะเวลาดำเนินการ - ตรวจสอบไส้กรองเครื่องยนต์ ท่อไอเสีย ยาง สปริง รองรับน้ำหนัก เครื่องกำเนิดไฟฟ้า สำรองเป็นประจำทุกเดือนและตลอดระยะเวลาเปิดดำเนินการ - ดูแลรักษาสภาพถนน ทางเดินรถ และป้ายจราจรภายในโครงการให้สะอาด และมีสภาพดีอยู่เสมอ กรณีที่พบว่าถนนทางเดินรถและป้ายจราจรมีการชำรุด ให้ซ่อมแซมหรือเปลี่ยนใหม่โดยทันทีตลอดระยะเวลาดำเนินการ 	การทำงานและสภาพเครื่องพร้อมใช้งานทำงานได้เป็นปกติ ตรวจสอบอุปกรณ์อะไหล่ต่าง ๆ เป็นประจำทุกเดือนมีสภาพพร้อมใช้ งาน สภาพถนน ทางเดินรถ ทางเดินภายในโครงการ ป้ายจราจร อยู่ใน สภาพดี ไม่บดเสียน	-	-

5. เครื่องกำเนิดไฟฟ้าสำรอง ต้องไม่เคยผ่านการใช้งานมาก่อนเป็นผลิตภัณฑ์สำเร็จรูป ประกอบและผ่านการตรวจสอบการใช้งานโรงงานผู้ผลิตในประเภทสหรัฐอเมริกา-ญี่ปุ่น หรือยุโรปตะวันตก ได้มาตรฐานตาม ISO9001-2000 หรือถ้าประกอบในประเทศไทยต้องมีหนังสือรับรองจากสำนักงานมาตรฐานผลิตภัณฑ์มาแสดงด้วย	มีเครื่องกำเนิดไฟฟ้าสำรองที่ได้มาตรฐานติดตั้งไว้ในห้องกำเนิดไฟฟ้าสำรองของโครงการ	-	ภาพที่ 3-6

6. ระบบไอเสียต้องมีท่อเก็บเสียง (Silencer) ชนิด Residential หรือดีกว่า เพื่อลดเสียงลงจนระดับเสียงไม่เกิน 85 dB(A) พร้อมท่ออ่อน Flexible Tube ส่วนที่อยู่ในอาคารให้ใช้ฉนวน และอุดมึนเยมหุ้มรอบท่อ เพื่อป้องกันความร้อนและส่วนที่ต่อออกภายนอกอาคารให้ใช้ข้อต่อโค้ง ห้ามใช้ข้อต่อฉากเด็ดขาด	มีระบบไอเสียที่เป็นท่อเก็บเสียง และภายในห้องเครื่องกำเนิดไฟฟ้า ติดฉนวนกันเสียงไว้แล้ว	-	ภาพที่ 3-6

7. เครื่องยนต์กับเครื่องกำเนิดไฟฟ้าต้องติดตั้งอยู่บนฐานเดียวกัน และมียางหรือสปริง หรืออุปกรณ์ดูดซับแรงสั่นสะเทือนตามมาตรฐานและมีความเหมาะสมรองรับที่แท่นเครื่องกับฐานเพื่อลดการสั่นสะเทือนพร้อมน็อตยึดตัวแท่นเครื่องกับฐานรองรับให้แน่น	ติดตั้งเครื่องกำเนิดไฟฟ้าตั้งอยู่บนฐานเหล็กไว้แล้ว	-	ภาพที่ 3-6

เงื่อนไขตามมาตรการป้องกันและแก้ไขผลกระทบสิ่งแวดล้อม	ผลการปฏิบัติตามมาตรการ	ปัญหา อุปสรรค และข้อเสนอแนะ	เอกสารอ้างอิง
8. ควบคุมระดับเสียงภายในห้องตู้ครอบเครื่องกำเนิดไฟฟ้า โดยติดตั้งชุดอุปกรณ์ Sound Attenuation เพื่อควบคุมเสียงทั้งด้านลมเข้าและออกของห้องเครื่องกำเนิดไฟฟ้า และบุผนังภายในโดยรอบด้วยวัสดุดูดซับเสียง เพื่อควบคุมเสียงไม่ให้เกินกว่าระดับเสียงเฉลี่ยที่ 75 dB(A) ในระยะ 100 เมตร	ติดตั้งฉนวนกันเสียงไว้ภายในห้องกำเนิดไฟฟ้าแล้ว และไม่มีเสียงดังลอดออกมาในระยะ 100 เมตรจากห้องเครื่อง	-	ภาพที่ 3-6

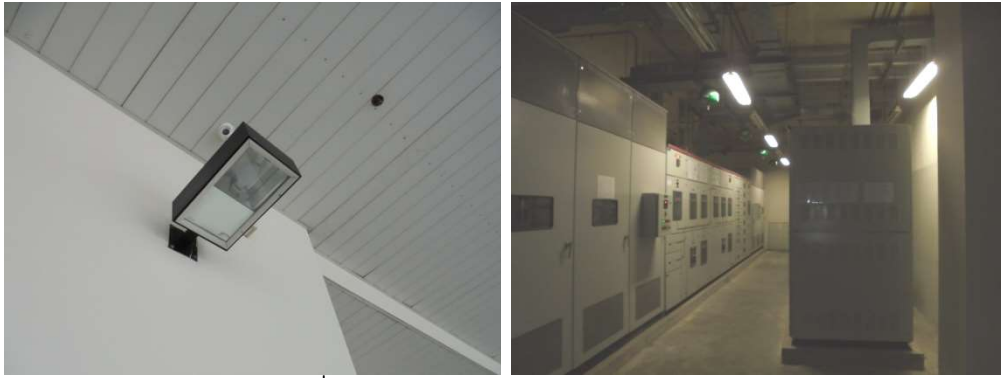
ภาพที่ 3-10 โคมไฟ หลอดไฟส่องสว่างภายในโครงการ

3. เลือกใช้ผลิตภัณฑ์ชนิดประหยัดพลังงาน (หลอดคอมแพคฟลูออเรสเซนต์หรือหลอดตะเกียบ หลอดคอมมูมประหยัด) ที่มีอายุการใช้งานยาวนาน บริเวณพื้นที่พักอาศัย และหลอดไฟที่มีกำลังส่องสว่างสูง แต่ใช้วัตต์ต่ำ สำหรับพื้นที่ส่วนกลางหรือพื้นที่ที่จำเป็นต้องเปิดไฟทั้งวันตลอดทั้งวันและเลือกใช้บัลลาสต์ประหยัดไฟหรือบัลลาสต์อิเล็กทรอนิกส์ เพื่อช่วยเพิ่มประสิทธิภาพในการประหยัดไฟได้มากขึ้น	ใช้หลอดประหยัดไฟที่มีอายุยืนยาว	-	ภาพที่ 3-10

6. เลือกใช้โคมไฟที่มีแผ่นสะท้อนแสงเพื่อช่วยให้แสงสว่างจากหลอดไฟกระจายได้อย่างเต็มประสิทธิภาพ	ใช้โคมไฟที่มีแผ่นสะท้อนแสงช่วยกระจายแสงได้	-	ภาพที่ 3-10
7. ประชาสัมพันธ์ให้ผู้พักอาศัยปรับอุณหภูมิภายในห้องให้พอเหมาะประมาณ 25-26 องศาเซลเซียส	ประชาสัมพันธ์ไว้อย่างสม่ำเสมอ	-	-

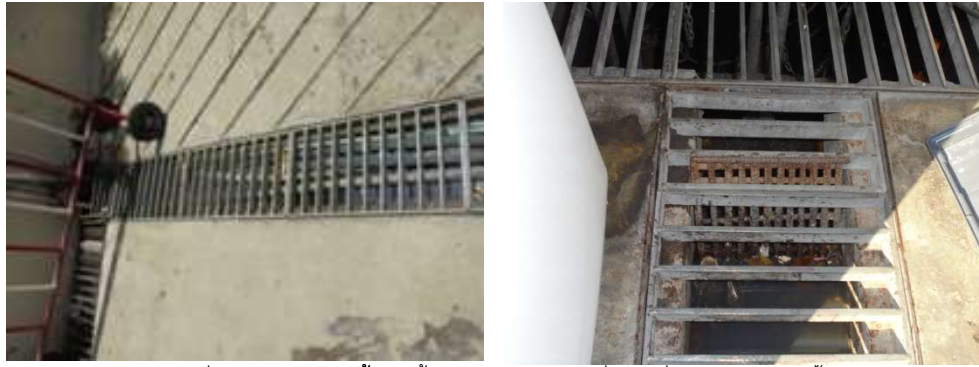
ภาพที่ 3-14 รางระบายน้ำ ติดตั้งตะแกรงดักขยะไว้เพิ่มเติมที่ปลายท่อ บ่อพักน้ำ

3.5 การระบายน้ำและการป้องกันน้ำท่วม			
1. จัดเตรียมระบบระบายน้ำและระบบท่อน้ำภายในโครงการให้แล้วเสร็จก่อนเปิดดำเนินการ	มีท่อระบายน้ำ รางระบายน้ำ บ่อพักน้ำ บ่อท่อน้ำไว้แล้วในปัจจุบัน	-	ภาพที่ 3-14

4. ถ้าท่อระบายน้ำอุดตัน ให้จัดล้างทำความสะอาด และขุดลอกตะกอนออก	ขุดลอกทำความสะอาดไม่มีเศษขยะอุดตัน	-	ภาพที่ 3-33
5. ควรล้างทำความสะอาดท่อระบายน้ำอย่างน้อยปีละ 2 ครั้งก่อนเข้าฤดูฝนและสิ้นฤดูฝน เพื่อป้องกันการสะสมของตะกอนระบบระบายน้ำ	ทำความสะอาดไว้แล้วและติดตั้งตะแกรงดักขยะไว้เพิ่มเติมบริเวณปลายท่อระบายน้ำ	-	ภาพที่ 3-14

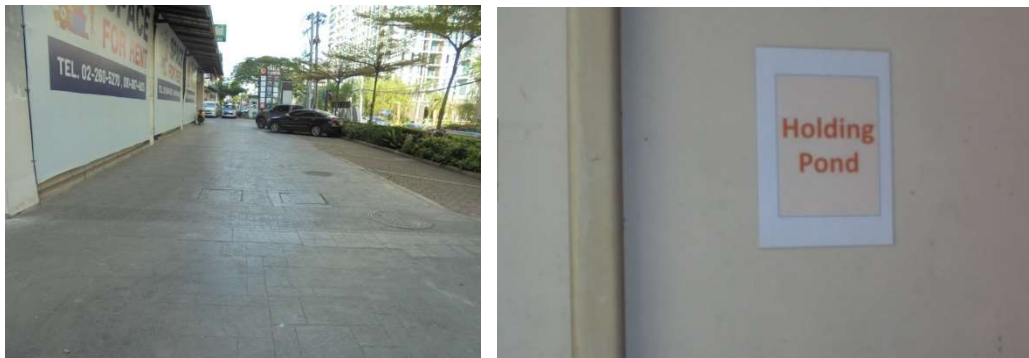
ภาพที่ 3-15 พื้นที่บ่อหน่วงน้ำ และป้ายบอกบริเวณบ่อหน่วงน้ำ

3. จัดให้มีบ่อท่อน้ำขนาด 4.5x20x20 ม.ปริมาตร 72 ลบ.ม.(ลึกกักเก็บ 0.8 ม.) เป็นบ่อคอนกรีตเสริมเหล็กฝังไว้ใต้ดิน เพื่อเก็บน้ำฝนส่วนเกิน ควบคุมการระบายน้ำออกด้วยระบบประหยัลดพลังงานโดยไหลผ่านท่อขนาดเส้นผ่านศูนย์กลาง 0.4 เมตรระบายน้ำออกในอัตรา 0.034 ลบ.ม./วินาที เพื่อระบายน้ำฝนส่วนเกินลงสู่ท่อระบายน้ำริมถนนสุขุมวิท 39	มีบ่อท่อน้ำติดตั้งไว้ใต้ดินด้านทิศตะวันออกของโครงการ	-	ภาพที่ 3-15

8. จัดทำสัญลักษณ์ ทาสีบริเวณบ่อท่อน้ำให้ชัดเจนพร้อมทำป้ายข้อความ"บ่อท่อน้ำ" ติดตั้งถาวรบริเวณใกล้บ่อท่อน้ำ และผู้พักอาศัยสามารถเห็นได้ชัดเจน	ติดตั้งไว้แล้วใกล้ ๆ กับบ่อท่อน้ำ	-	ภาพที่ 3-15
มาตรการติดตามตรวจสอบผลกระทบสิ่งแวดล้อม

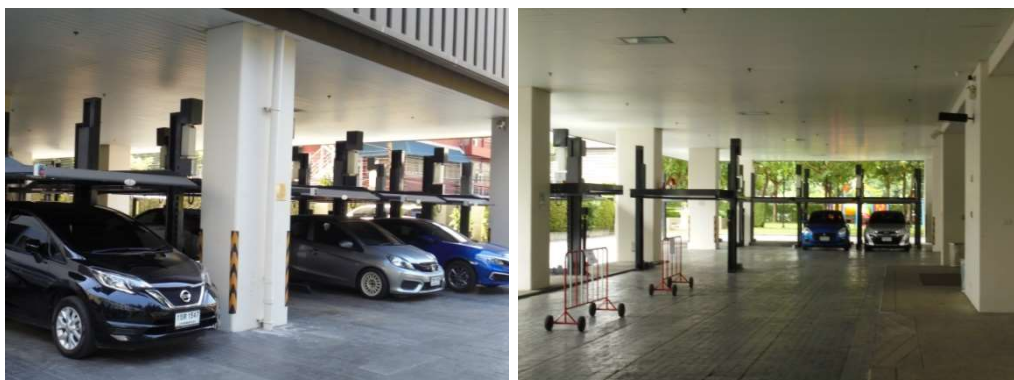
ภาพที่ 3-17 ที่จอดรถโครงการ

4. จัดให้มีที่จอดรถของโครงการจำนวนรวม 238 คัน	มีที่จอดรถรวมกันทั้งโครงการมากกว่า 238 คัน	-	ภาพที่ 3-17
5. จัดให้มีเส้นแบ่งช่องจราจรอย่างชัดเจน เพื่อความเป็นระเบียบเรียบร้อยของการจราจรภายในลานจอดรถยนต์ของโครงการ	จัดแบ่งช่องจราจรไว้แล้วที่ชั้นล่าง และชั้นจอดรถของโครงการ	-	ภาพที่ 3-17

ที่จอดรถชั้นล่าง

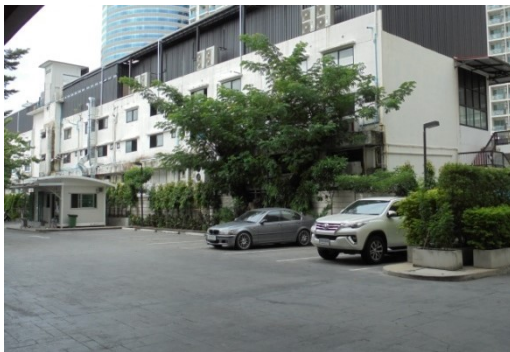
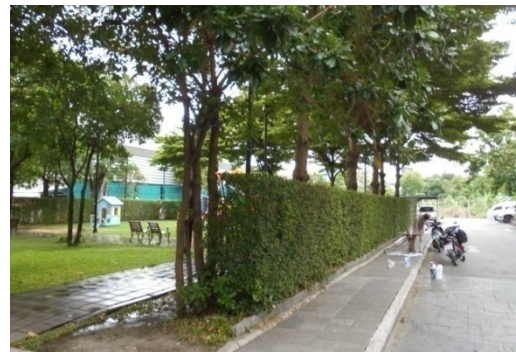
ภาพที่ 3-19 แนวรั้วโปร่งด้านที่ติดกับถนนการจะจ่ายอมถึงแนวเขตที่ดินด้านทิศเหนือ

17. เจ้าของโครงการจะต้องรับผิดชอบทุก ๆ กรณีหากมีการสูญหายของทรัพย์สินใด ๆ ของเจ้าของรถยนต์	เป็นระเบียบในการดำเนินการของโครงการไว้แล้ว	-	-
18. จัดทำรั้วโปร่งบริเวณแนวเขตที่ดินโครงการด้านที่ติดกับถนนการะจำยอม ตั้งแต่ปากทางเข้าออก ยาวไปจนถึง แนวเขตที่ดินก่อนถึง จุดหักมุมไปทางทิศเหนือ และเลือกพันธุ์ไม้ที่มีทรงพุ่ม ไม่บดบังทัศนวิสัยในการมองเห็นขณะขับรถ หรือขณะเดิน เช่น ปาล์มหางกระรอก เป็นต้น	มีรั้วแนวเขตที่ดินติดกับถนนการะจำยอมด้านทิศเหนือเป็นแนวรั้วโปร่งเป็นรั้วแนวต้นไม้ยืนต้น เป็นต้นไทรเกาหลี	-	ภาพที่ 3-19

4. ปลุกไม้ยืนต้นทรงพุ่มสูงและหนาทึบ เช่น ต้นโอ๊กอินเดีย พร้อมทำแนวรั้วไม้ระแนงสูงประมาณ 2.0 เมตร ต่อจากแนวรั้วคอนกรีต ตลอดแนวเขตที่ดินโครงการด้านทิศตะวันตกซึ่งติดกับแนวเขตโรงเรียน Modern International School , Bangkokและทิศใต้ติดกับแนวเขตที่ดินของบ้านพักอาศัย และอาคารมาโน ทาวเวอร์ ส่วนหน้าอาคารที่ติดกับซอยสุขุมวิท 39 ปลุกไม้ยืนต้นที่ทรงพุ่มให้ร่มเงาแก่ผู้เดินสัญจรไปมา	มีไม้ยืนต้นไว้แล้ว เช่น ต้นโอ๊กอินเดีย ต้นไทรเกาหลี ต้นหูกระจง เป็นต้น	-	ภาพที่ 3-19

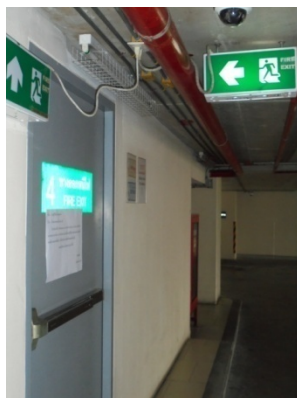
ภาพที่ 3-24 ระบบป้องกันและเตือนอัคคีภัย

ตู้เก็บสายฉีดน้ำดับเพลิง และตู้เก็บอุปกรณ์และชุดผจญเพลิง และถังดับเพลิงเคมีมือถือ

ลำโพงแจ้งเหตุเพลิงไหม้ เครื่องแจ้งเหตุโดยใช้มือถือ เครื่องตรวจจับควัน เครื่องตรวจจับความร้อน และระบบหัวกระจายน้ำอัตโนมัติ

ประตูหนีไฟ ป้ายบอกทางหนีไฟ และลิฟต์ดับเพลิง

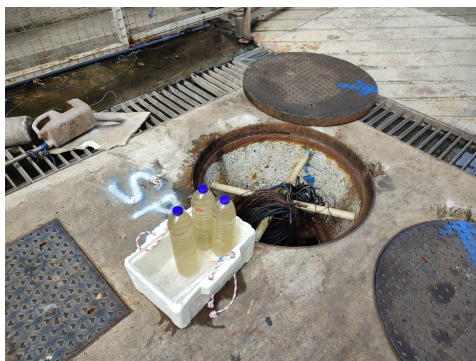
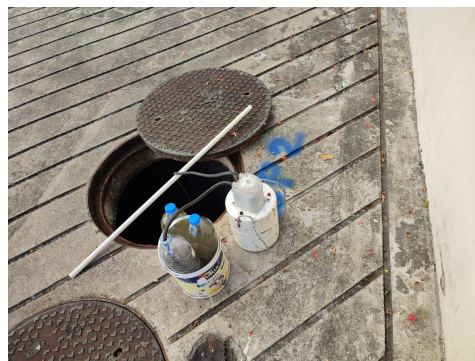
ภาพที่ 3-28 การเก็บตัวอย่างน้ำทิ้งที่บ่อเกรอะและบ่อพักน้ำใส

11. จัดทำสัญลักษณ์ ทาสีบริเวณบ่อบำบัดฯให้ชัดเจน พร้อมทำป้ายข้อความ “บ่อบำบัดน้ำเสีย” ติดตั้งถาวรบริเวณใกล้บ่อบำบัดฯ และผู้พักอาศัยสามารถเห็นได้ชัดเจน	พ่นสีบริเวณบ่อบำบัดน้ำเสีย ไว้บริเวณบ่อบำบัดน้ำเสีย เพื่อบอกตำแหน่งของบ่อเดิมอากาศและบ่อตกตะกอน	-	ภาพที่ 3-28

12. ติดป้ายประกาศว่ามีกรน้ำน้ำทิ้งมารดน้ำต้นไม้ให้ชัดเจน	ยังไม่มีกรน้ำน้ำทิ้งมารดน้ำต้นไม้	-	-
มาตรการติดตามตรวจสอบผลกระทบสิ่งแวดล้อม - ติดตามตรวจสอบคุณภาพน้ำทิ้งเดือนละ 1 ครั้งตลอดระยะเวลาเปิดดำเนินการ	ในครั้งนี้ได้ตรวจสอบคุณภาพน้ำทิ้งที่บ่อตรวจคุณภาพน้ำในเดือนมกราคม ถึง มิถุนายน 2566	-	ภาพที่ 3-28

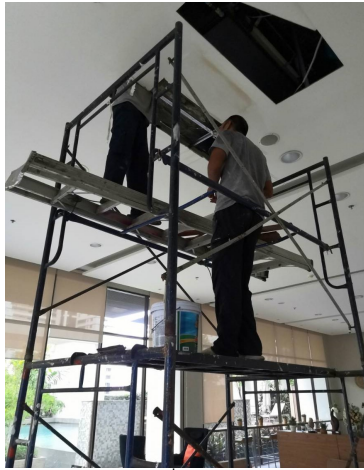
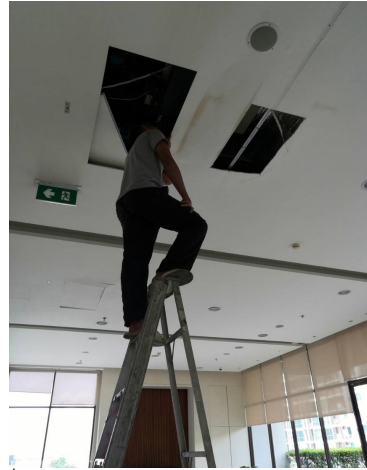
ภาพที่ 3-32 ทำความสะอาดเครื่องปรับอากาศภายในอาคาร

8. ประชาสัมพันธ์ให้ผู้พักอาศัยในโครงการทำความสะอาด เครื่องปรับอากาศ โดยเฉพาะที่คอยล์ร้อน , คอยล์เย็น , ตัวกรองอากาศ และคลิบระบายอากาศไม่ให้มีฝุ่นเกาะหนาเกินไป เพื่อเป็นการประหยัดพลังงานไฟฟ้า	ทำความสะอาดไว้แล้วอย่างสม่ำเสมอ	-	ภาพที่ 3-32

9. เครื่องปรับอากาศภายในอาคาร เลือกใช้ผลิตภัณฑ์แบบประหยัดไฟ และที่ไม่ใช้สาร CFC เป็นส่วนประกอบของเครื่องปรับอากาศ รวมทั้งรณรงค์ให้ผู้พักอาศัยภายในโครงการใช้ไฟฟ้าอย่างประหยัด	ใช้แบบประหยัดไฟและไม่มีสาร CFC	-	ภาพที่ 3-32

15. ทำความสะอาดเครื่องปรับอากาศทุก ๆ 6 เดือน	ดำเนินการอย่างสม่ำเสมอ	-	ภาพที่ 3-32
มาตรการติดตามตรวจสอบผลกระทบสิ่งแวดล้อม - ตรวจสอบการทำงานของระบบไฟฟ้า และซ่อมบำรุงระบบไฟฟ้าและอุปกรณ์ไฟฟ้าภายในโครงการ และหากพบการชำรุดให้รีบแก้ไขโดยทันทีทุก 1 เดือน และตลอดระยะเวลาดำเนินการ	การทำงานของระบบไฟฟ้าปกติ พร้อมใช้งาน	-	-

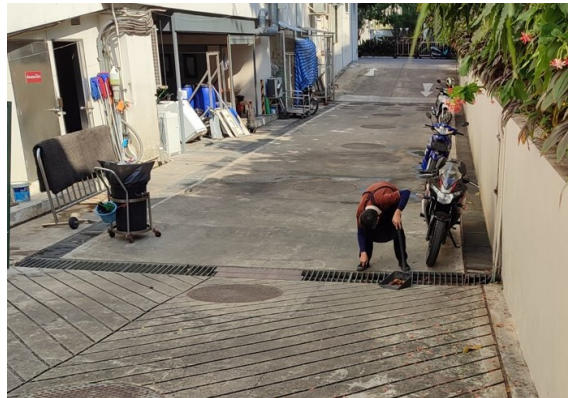
ภาพที่ 3-33 เก็บขยะที่อุดตันรางระบายน้ำ และทำความสะอาดรางระบายน้ำ

6. ตรวจสอบการทำงานของปั้มน้ำตลอดช่วงฤดูฝน	ปั้มน้ำสามารถทำงานได้อย่างมีประสิทธิภาพดี	-	-
7. หากพบว่าท่อระบายน้ำแตกหรือหัก ต้องดำเนินการซ่อมแซมหรือเปลี่ยนท่อใหม่	ยังไม่พบว่ามีท่อระบายน้ำชำรุดเสียหาย	-	ภาพที่ 3-33

- ตรวจสอบบ่อพัก , ท่อระบายน้ำรอบโครงการ และบ่อดักขยะบริเวณจุดเชื่อมต่อของโครงการทุก 6 เดือน ตลอดระยะเวลาเปิดดำเนินการ	บ่อพักน้ำ ท่อระบายน้ำ บ่อดักขยะ รางระบายน้ำ ไม่มีการอุดตัน สามารถระบายน้ำได้เป็นอย่างดี	-	ภาพที่ 3-33

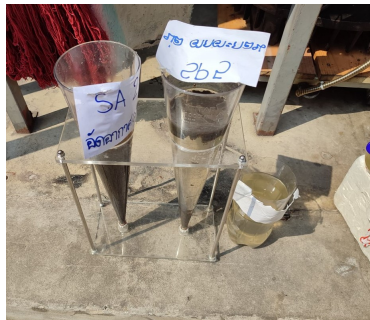
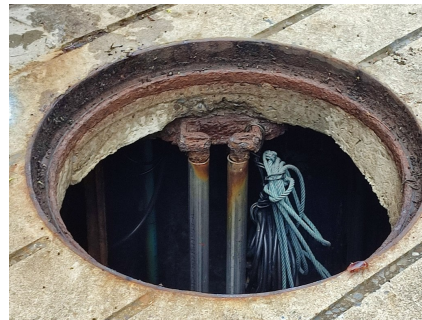
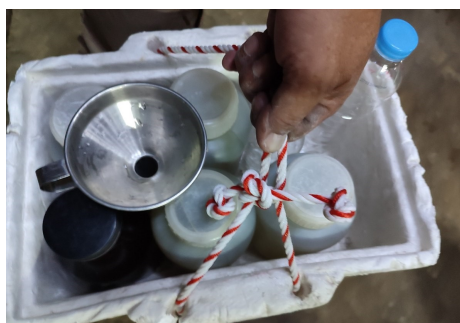
ภาพที่ 3-34 ดูแลซ่อมบำรุงระบบบำบัดน้ำเสีย

4. จัดให้มีเจ้าหน้าที่ที่มีความรู้คอยดูแลระบบบำบัดน้ำเสียของโครงการให้ใช้งานได้ อย่างมีประสิทธิภาพ	ฝ่ายช่างดูแลระบบบำบัดน้ำเสียของโครงการปัจจุบันทำงานได้อย่างมีประสิทธิภาพ	-	ภาพที่ 3-34

5. จัดให้มีการติดตั้งมิเตอร์ไฟฟ้าแยกเฉพาะระบบบำบัดน้ำเสีย	มีมิเตอร์ไฟฟ้าเฉพาะระบบบำบัดน้ำเสีย	-	-
6. ตรวจสอบและซ่อมบำรุงอุปกรณ์ทุกชนิด ตามกำหนดระยะเวลาในคู่มือเจ้าของผลิตภัณฑ์	ซ่อมบำรุงอุปกรณ์ต่าง ๆ เช่น บั๊มสูบน้ำต่าง ๆ อยู่ในสภาพพร้อมใช้งาน	-	ภาพที่ 3-34

7. ตรวจสอบดูแลบ่อและส่วนที่ต้องเข้าไปดูแลและซ่อมแซมระบบให้อยู่ในสภาพปิดมิดชิดตลอดเวลา เพื่อลดละอองน้ำเสียและกลิ่นเหม็นจากการบำบัด	มีฝาปิดเป็นฝาเหล็กปิดมิดชิดตลอดเปิดเฉพาะที่มีการซ่อมบำรุง	-	ภาพที่ 3-34
