ผลการปฏิบัติตามมาตรการติดตามตรวจสอบ

### ผลการปฏิบัติตามมาตรการติดตามตรวจสอบผลกระทบสิ่งแวดล้อม

**ตารางที่ 3.4-1** มาตรการติดตามตรวจสอบผลกระทบสิ่งแวดล้อม โครงการอาคารชุด นิว โนเบิล งามวงศ์วาน (Nue Noble Ngamwongwan) (ระยะดำเนินการ)

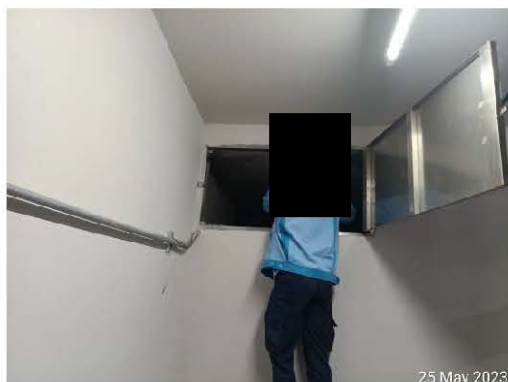
บริเวณถังเก็บน้ำใต้ดิน

ผลการตรวจวิเคราะห์กลิ่น สี ความขุ่น และปริมาณ *Escherichia coli* บริเวณถังเก็บน้ำชั้นใต้ดิน และถังเก็บน้ำชั้นดาดฟ้า ระหว่างเดือนมกราคม ถึง มิถุนายน พ.ศ. 2566 พบว่าปริมาณ *Escherichia coli* น้ำใช้ทุกบริเวณมีค่าอยู่ในเกณฑ์ค่ามาตรฐานตามเกณฑ์กำหนดคุณภาพน้ำประปา ของการประปานครหลวง

ภาพที่ 3.5.3-1 การเก็บตัวอย่างน้ำใช้

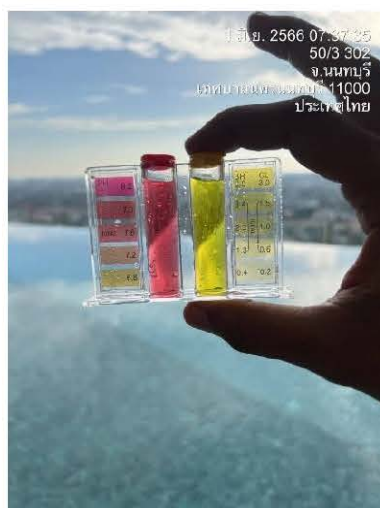
ภาพที่ 3.5.4-2 การตรวจวัด pH และ  $Cl_2$  สระว่ายน้ำ

ตามมาตรการติดตามตรวจสอบผลกระทบสิ่งแวดล้อมโครงการอาคารชุด นิว โนเบิล งามวงศ์วาน (Nue Noble Ngamwongwan) กำหนดให้โครงการต้องมีการเก็บตัวอย่าง และตรวจวิเคราะห์คุณภาพน้ำบริเวณสระว่ายน้ำของโครงการ จำนวน 1 จุด เป็นประจำทุกวัน วันละ 2 ครั้ง สำหรับพารามิเตอร์ที่กำหนดให้ตรวจวิเคราะห์ได้แก่ ค่าความเป็นกรดต่าง (pH), ค่าคลอรีนอิสระ (Free chlorine) และค่าคลอรีนที่รวมกับสารอื่น (Combined chlorine) ปัจจุบันโครงการมีสถานะการปฏิบัติอยู่ในเกณฑ์ “ปฏิบัติ” โดยโครงการมีการตรวจวิเคราะห์โดยใช้ pH Test Kit และ Chlorine Test Kit ตามความเหมาะสม โดยผลการตรวจวิเคราะห์ค่าความเป็นกรด-ต่างแสดงดังภาคผนวก ง-2 แบบบันทึกค่า pH และ  $Cl_2$  ประจำวัน

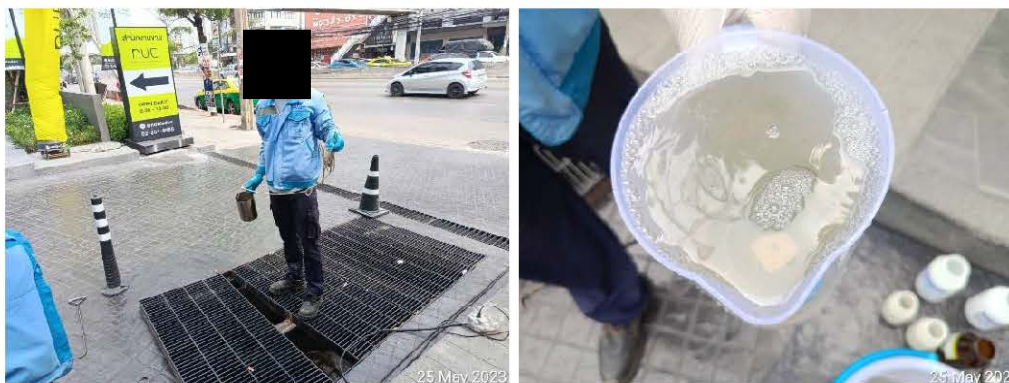
ภาพที่ 3.5.5-1 การเก็บตัวอย่างคุณภาพน้ำระบบบำบัดน้ำเสีย

จากการตรวจวิเคราะห์คุณภาพน้ำระบบบำบัดน้ำเสีย บ่อตรวจคุณภาพน้ำ ระหว่างเดือนมกราคม ถึง มิถุนายน 2566 พบว่า ผลการตรวจวิเคราะห์ส่วนใหญ่มีค่าอยู่ในเกณฑ์มาตรฐานตามประกาศกระทรวงทรัพยากรธรรมชาติและสิ่งแวดล้อม เรื่อง กำหนดมาตรฐานควบคุมการระบายน้ำทิ้ง จากอาคารบางประเภทและบางขนาด (ประเภท ก) เว้นแต่ สารที่ละลายได้ (Total Dissolved Solids : TDS) บางช่วงเวลาที่ค่าเกินมาตรฐานเล็กน้อย ทั้งนี้คาดการณ์ว่าจะมีการระบายน้ำส่วนเกินจากสระว่ายน้ำลงสู่ท่อระบายน้ำ ด้วยเพราะมีเพียงน้ำสระว่ายน้ำเท่านั้นที่มีค่า TDS ในระดับสูง จึงเห็นควรให้ควบคุมการระบายน้ำสระว่ายน้ำให้อยู่ในระดับที่เหมาะสม
