บทที่ 2 ผลการดำเนินการตามมาตรการป้องกันและแก้ไขผลกระทบสิ่งแวดล้อม

2.1 ผลการดำเนินการตามมาตรการป้องกันและแก้ไขผลกระทบสิ่งแวดล้อมทั่วไป

2.2 ผลการดำเนินการตามมาตรการป้องกันและแก้ไขผลกระทบสิ่งแวดล้อมระยะดำเนินการ

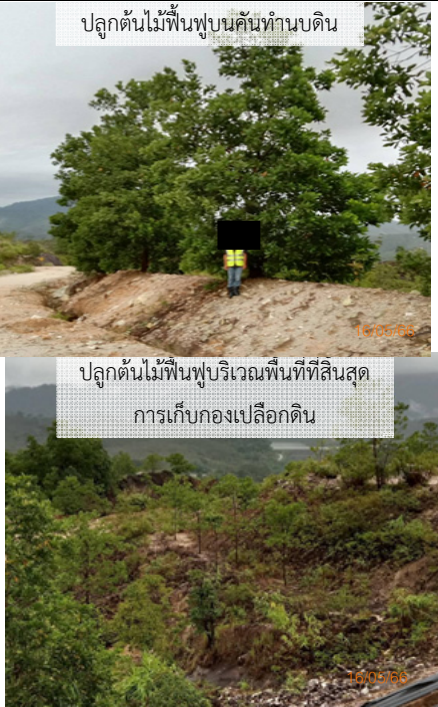
| เงื่อนไขตามมาตรการ | ผลการปฏิบัติตามมาตรการ | ปัญหา อุปสรรค ที่ไม่สามารถปฏิบัติตามมาตรการ และแนวทางแก้ไข | ภาพประกอบมาตรการ |
|---|---|--|---|
| 3. ให้ทำการปรับปรุงพื้นที่พื้นที่โครงการที่ผ่านการทำเหมืองแร่แล้ว และพื้นที่สิ้นสุดการใช้ประโยชน์แล้ว และจัดตั้งกองทุนฟื้นฟูพื้นที่จากการทำเหมืองแร่ พร้อมทั้งให้รายงานผลการดำเนินงานให้สำนักงานนโยบายและแผนทรัพยากรธรรมชาติและสิ่งแวดล้อมและกรมอุตสาหกรรมพื้นฐานและการเหมืองแร่ทราบทุกปี | <p>- สรุปผลการดำเนินงานด้านการฟื้นฟูพื้นที่ที่ผ่านการทำเหมืองแร่แล้ว รวมทั้งขนาดพื้นที่ทำเหมืองที่ผ่านมาทั้งหมดของบริษัทฯ และงบประมาณค่าใช้จ่ายในการฟื้นฟู โดยบริษัทฯ มีพื้นที่ที่ผ่านการทำเหมืองแล้วทั้งสิ้นประมาณ 157.7 ไร่ มีพื้นที่ที่ฟื้นฟูแล้วทั้งสิ้น 61.2 ไร่ งบประมาณค่าใช้จ่ายทั้งสิ้น 3,134,688 บาท โดยพื้นที่ที่โครงการฟื้นฟูแล้ว คิดเป็นร้อยละ 38.8 ของพื้นที่ที่ทำเหมืองทั้งหมด รายงานแผนและผลการดำเนินการฟื้นฟูพื้นที่ทำเหมือง ดังเอกสารแนบ 3</p> <p>- จัดตั้งกองทุนฟื้นฟูสภาพพื้นที่ทำเหมือง โดยสถานะบัญชีกองทุน ณ วันที่ 3 พฤษภาคม 2566 มีจำนวนเงินทั้งสิ้น 1,347,258.52 บาท รายละเอียดและระเบียบการบริการกองทุน ดังเอกสารแนบ 4</p> <p>- จัดส่งรายงานผลการดำเนินงานด้านการฟื้นฟูพื้นที่ที่ผ่านการทำเหมือง ต่อสำนักงานนโยบายและแผนทรัพยากรธรรมชาติและสิ่งแวดล้อม และกรมอุตสาหกรรมพื้นฐานและการเหมืองแร่ โดยจัดส่งล่าสุดเมื่อวันที่ 30 เมษายน 2566</p> | - ไม่มี | <p>ปลูกต้นไม้ฟื้นฟูบนคันทำนบกิน</p> <p>ปลูกต้นไม้ฟื้นฟูบริเวณพื้นที่สิ้นสุดการเก็บกองเปลือกดิน</p> |

| เงื่อนไขตามมาตรการ | ผลการปฏิบัติตามมาตรการ | ปัญหา อุปสรรค ที่ไม่สามารถปฏิบัติ ตามมาตรการ และแนวทางแก้ไข | ภาพประกอบมาตรการ |
|---|---|--|--|
| | | | ปลูกต้นไม้พื้นฟูบริเวณพื้นที่ประธานบัตรที่หมดอายุ |

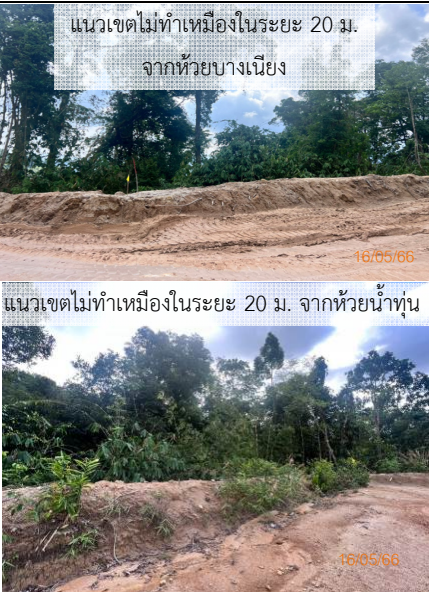
| เงื่อนไขตามมาตรการ | ผลการปฏิบัติตามมาตรการ | ปัญหา อุปสรรค ที่ไม่สามารถปฏิบัติตามมาตรการ และแนวทางแก้ไข | ภาพประกอบมาตรการ |
|--|---|--|--|
| 1. สภาพภูมิประเทศ 1.1 ให้กันเขตไม่ทำเหมืองในระยะ 20 ม. จากห้วยบางเนียงและห้วยน้ำทุ่น และกำหนดให้ปักหลักแสดงแนวเขตด้วยเสาคอนกรีตเหล็กหรือวัสดุอื่นๆ ที่เหมาะสมตลอดแนว และให้รักษาสภาพภูมิประเทศเดิมไว้ พร้อมทั้งปลูกพันธุ์ไม้ท้องถิ่นเพิ่มเติม | - โครงการได้ทำการเว้นแนวเขตไม่ทำเหมืองในระยะ 20 ม. จากห้วยบางเนียงและห้วยน้ำทุ่น โดยมีการปักหลักแสดงแนวเขตอย่างชัดเจน พร้อมทั้งดูแลรักษาสภาพภูมิประเทศเดิมที่ปัจจุบันมีสภาพเป็นป่าไม้เดิมไว้ และปลูกต้นไม้ประจําถิ่นเพิ่มเติม เช่น ต้นอ้อ ต้นยาง และต้นกฐินเทพา เป็นต้น | - ไม่มี | |

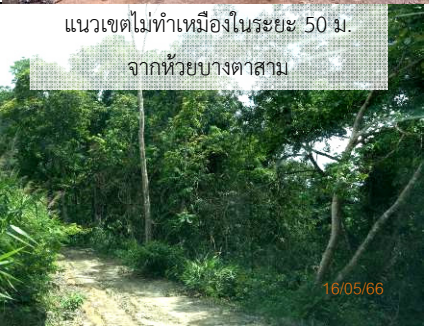
| เงื่อนไขตามมาตรการ | ผลการปฏิบัติตามมาตรการ | ปัญหา อุปสรรค ที่ไม่สามารถปฏิบัติตามมาตรการ และแนวทางแก้ไข | ภาพประกอบมาตรการ |
|--|---|--|--|
| 1.2 ให้กันเขตไม่ทำเหมืองเข้าใกล้ทางน้ำห้วยบางตาสาม ห้วยเหมืองสูง ห้วยบางพง ห้วยเหมืองโดน ห้วยไม่มีชื่อ (แป๊ะลั่น) ห้วยหินขาว และถนนสายหาดส้มแป้น-ทุ่งคา เป็นระยะทาง 50 ม. และใช้แนวเขตระยะ 50 ม. ดังกล่าวเป็นแนวกันชนระหว่างขอบเขตพื้นที่ทำเหมืองกับทางน้ำ โดยรักษาสภาพป่าไม้และพืชคลุมดินให้คงอยู่ในสภาพเดิมมากที่สุด | - โครงการได้ทำการเว้นแนวเขตไม่ทำเหมืองในระยะ 50 ม. จากห้วยบางตาสาม ห้วยเหมืองสูง ห้วยบางพง ห้วยเหมืองโดน ห้วยไม่มีชื่อ (แป๊ะลั่น) ห้วยหินขาว และถนนสายหาดส้มแป้น-ทุ่งคา โดยรักษาสภาพป่าไม้และพืชคลุมดินให้คงอยู่ในสภาพเดิมมากที่สุด | - ไม่มี | |

| เงื่อนไขตามมาตรการ | ผลการปฏิบัติตามมาตรการ | ปัญหา อุปสรรค ที่ไม่สามารถปฏิบัติตามมาตรการ และแนวทางแก้ไข | ภาพประกอบมาตรการ |
|---|---|--|--|
| | | | <div data-bbox="1646 354 2078 671"> <p>แนวเขตไม่ทำเหมืองในระยะ 50 ม. จากห้วยเหมืองสูง</p> </div> <div data-bbox="1646 678 2078 1007"> <p>แนวเขตไม่ทำเหมืองในระยะ 50 ม. จากห้วยบางพง</p> </div> <div data-bbox="1646 1013 2078 1315"> <p>แนวเขตไม่ทำเหมืองในระยะ 50 ม. จากห้วยเหมืองโดน</p> </div> |

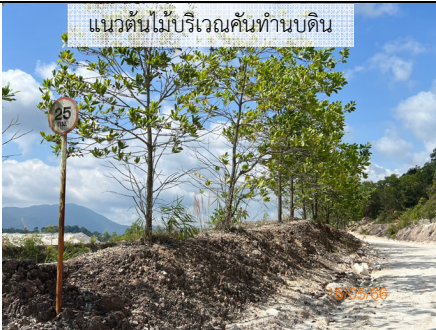
| เงื่อนไขตามมาตรการ | ผลการปฏิบัติตามมาตรการ | ปัญหา อุปสรรค ที่ไม่สามารถปฏิบัติ ตามมาตรการ และแนวทางแก้ไข | ภาพประกอบมาตรการ |
|---|--|--|--|
| 1.3 ให้ปลูกต้นไม้ในพื้นที่เว้นการทำเหมืองและคันทำนบดิน โดยเลือกพันธุ์ไม้จากที่ปลูกอยู่เดิม และพันธุ์ไม้ท้องถิ่น ที่ทำการสำรวจพบในพื้นที่เรียงการปลูกตามลักษณะเรือนยอด 3 ชั้นเรือนยอด ประกอบด้วย ต้นไม้เรือนยอดชั้นบน เช่น ทะโล้ หรือม้งตาน ตะเคียนทราย และกะทัง เรือนยอดชั้นรอง พันธุ์ไม้ที่เลือกนำมาฟื้นฟู เช่น เข็มป่า เลือดควาย และไม้พุ่ม เช่น ไคร้ เข็มป่า เป็นต้น สำหรับไม้พื้นล่างปลูกหญ้าแฝกหรือพืชคลุมดิน เพื่อป้องกันการพังทลายของหน้าดิน และพันธุ์ไม้ที่เป็นไม้ผลเพื่อเป็นอาหารให้แก่สัตว์ป่าและนก เช่น ไทร หว้า เป็นต้น | <p>- ภายในเนื่องจากบริเวณพื้นที่เว้นการทำเหมืองมีสภาพเป็นพื้นที่ป่าไม้อยู่แล้ว ทางโครงการจึงได้รักษาสภาพเดิมของพื้นที่ไว้ให้มากที่สุด</p> <p>สำหรับบริเวณคันทำนบดิน ทางโครงการได้ทำการปลูกต้นไม้บนคันทำนบที่ได้จัดสร้างขึ้น โดยเฉพาะบริเวณริมเส้นทางขนส่งแร่โครงการ โดยพันธุ์ไม้ที่ใช้ในการปลูกฟื้นฟูประกอบด้วย ม้งตาน ตะเคียนทราย เลือดควาย หว้า ส้านใหญ่ ยาง กะทัง ก่อ ไทร เคี่ยมคะนอง รักเขา กระทุ่มเขา ตะเคียนหนู หุ่งฟ้า ชะมวง มะเดื่อปล้อง พลอง ดินเบ็ดเขา พะวา และสังเคียด และปลูกพืชคลุมดิน ได้แก่ หญ้าแฝก และต้นอ้อ เป็นต้น</p> | - ไม่มี | |

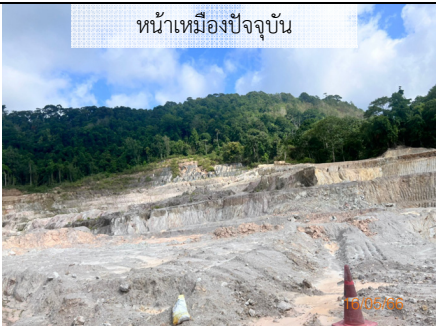
| เงื่อนไขตามมาตรการ | ผลการปฏิบัติตามมาตรการ | ปัญหา อุปสรรค ที่ไม่สามารถปฏิบัติ ตามมาตรการ และแนวทางแก้ไข | ภาพประกอบมาตรการ |
|---|--|--|--|
| 1.4 ให้ออกแบบพื้นที่หน้าเหมืองให้มีลักษณะชั้นบันได โดยกำหนดความสูงชั้นละประมาณ 5 เมตร พร้อมทั้งควบคุมความลาดชันรวมของหน้าเหมืองไม่เกิน 35 องศา | - หน้าเหมืองปัจจุบันของโครงการ มีลักษณะเป็นชั้นบันได มีความสูง 4 ม. ความกว้างไม่น้อยกว่า 5 ม. และมีความลาดเอียงของแต่ละหน้าเหมือง เฉลี่ย 30 องศา ทั้งนี้พบว่าไม่มีลักษณะที่เป็นรอยเลื่อน (Fault) ที่จะทำให้เกิดการพังทลายขนาดใหญ่แต่อย่างใด | - ไม่มี | |

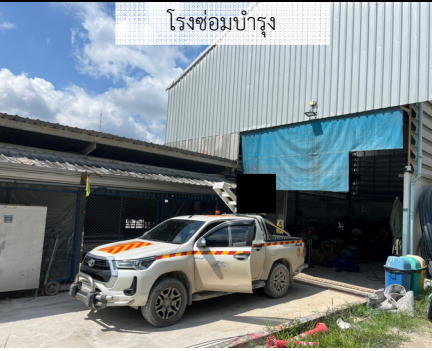
| เงื่อนไขตามมาตรการ | ผลการปฏิบัติตามมาตรการ | ปัญหา อุปสรรค ที่ไม่สามารถปฏิบัติตามมาตรการ และแนวทางแก้ไข | ภาพประกอบมาตรการ |
|---|---|--|--|
| 3.2 ให้ดูแลเครื่องจักรและอุปกรณ์ต่างๆ ให้มีสภาพที่สมบูรณ์สามารถใช้งานได้ตามสภาพปกติ เพื่อลดเสียงจากเครื่องจักรขณะทำงาน ถ้าพบว่ามีเสียงดังมากกว่าปกติต้องทำการปรับปรุงแก้ไขทันที | - มีการดูแลและซ่อมบำรุงเครื่องจักรและอุปกรณ์ต่างๆ ให้มีสภาพที่สมบูรณ์พร้อมใช้งานอยู่เสมอ รายละเอียดแสดงดังเอกสารแนบ 5 | -ไม่มี | |

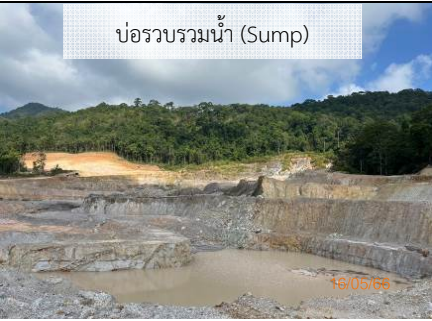
| เงื่อนไขตามมาตรการ | ผลการปฏิบัติตามมาตรการ | ปัญหา อุปสรรค ที่ไม่สามารถปฏิบัติตามมาตรการ และแนวทางแก้ไข | ภาพประกอบมาตรการ |
|---|---|--|--|
| 4. อุทกวิทยาและคุณภาพน้ำ 4.1 ให้ออกแบบพื้นที่ทำเหมืองบริเวณพื้นที่ที่ต่ำที่สุดของแต่ละช่วงปีในการทำเหมืองให้เป็นบ่อรวบรวมน้ำ (Sump) เพื่อรวบรวมน้ำไหลบ่าจากพื้นที่ทำเหมือง ก่อนที่จะมีการนำไปใช้ประโยชน์ต่อไป | - หน้าเหมืองปัจจุบันของโครงการได้มีการออกแบบบริเวณพื้นที่ที่ต่ำที่สุดเพื่อให้เป็นบ่อรวบรวมน้ำ (Sump) เพื่อทำการตกตะกอนในขั้นต้น ก่อนที่จะนำไปใช้ประโยชน์ในการรดน้ำต้นไม้ และฉีดพรมเส้นทางขนส่งแร่ | - ไม่มี | |

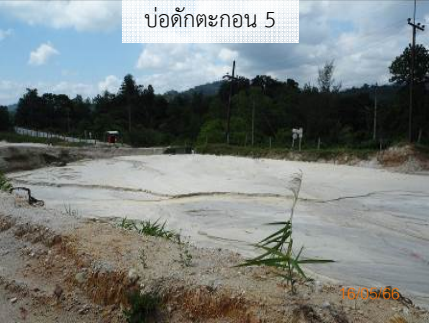
| เงื่อนไขตามมาตรการ | ผลการปฏิบัติตามมาตรการ | ปัญหา อุปสรรค ที่ไม่สามารถปฏิบัติ ตามมาตรการ และแนวทางแก้ไข | ภาพประกอบมาตรการ |
|---|--|--|---|
| | <p>เดือนละ 1 ครั้ง</p> <p>7. บ่อดักตะกอน 7 ขนาด 30x110x8 ลบ.ม. ความจุไม่น้อยกว่า 26,400 ลบ.ม.</p> <p>8. บ่อดักตะกอน 8 ขนาด 40x30x5 ลบ.ม. ความจุไม่น้อยกว่า 6,000 ลบ.ม.พร้อมปล่อยให้พืชคลุมดินขึ้นปกคลุม</p> <p>9. บ่อดักตะกอน 9 ขนาด 10x50x5 ลบ.ม. ความจุไม่น้อยกว่า 2,500 ลบ.ม.</p> <p>10. บ่อดักตะกอน 10 ขนาด 10x20x5 ลบ.ม. ความจุไม่น้อยกว่า 1,000 ลบ.ม.</p> <p>11. บ่อดักตะกอน 11 ขนาด 35x35x4 ลบ.ม. ความจุไม่น้อยกว่า 4,900 ลบ.ม.</p> <p>12. บ่อดักตะกอน 12 ขนาด 15x30x5 ลบ.ม. ความจุไม่น้อยกว่า 2,250 ลบ.ม.</p> <p>13. บ่อดักตะกอน 13 ขนาด 40x50x5 ลบ.ม. ความจุไม่น้อยกว่า 10,000 ลบ.ม.</p> <p>14. โครงการได้ขุดลอกบ่อดักตะกอนเป็นประจำเมื่อพบว่าปริมาณตะกอนในบ่อดักตะกอนสะสมอยู่มาก</p> | | <p>บ่อดักตะกอน 5</p> <p>บ่อดักตะกอน 6</p> <p>บ่อดักตะกอน 7</p> |

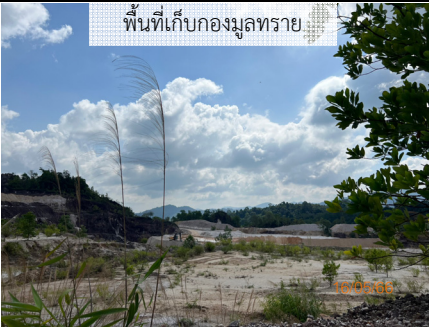
| เงื่อนไขตามมาตรการ | ผลการปฏิบัติตามมาตรการ | ปัญหา อุปสรรค ที่ไม่สามารถปฏิบัติ ตามมาตรการ และแนวทางแก้ไข | ภาพประกอบมาตรการ |
|--|---|--|---|
| 5. ทรัพยากรดิน 5.1 ให้จัดเตรียมพื้นที่เก็บกองมูลดินทราย จำนวน 6 แห่ง ดังนี้ - พื้นที่เก็บกองมูลดินทราย ด1 ขนาดพื้นที่ 65 ไร่ - พื้นที่เก็บกองมูลดินทราย ด2 ขนาดพื้นที่ 8.8 ไร่ - พื้นที่เก็บกองมูลดินทราย ด3 ขนาดพื้นที่ 4.3 ไร่ - พื้นที่เก็บกองมูลดินทราย ด4 ขนาดพื้นที่ 0.8 ไร่ - พื้นที่เก็บกองมูลดินทราย ด5 ขนาดพื้นที่ 4.6 ไร่ - พื้นที่เก็บกองมูลดินทราย ด6 ขนาดพื้นที่ 4.2 ไร่ โดยทำการเก็บกองที่ความสูงชันประมาณ 5 เมตร ความลาดชันประมาณ 27 องศา | - จัดเตรียมพื้นที่เก็บกองมูลดินทราย จำนวน 6 แห่ง ตามที่กำหนด โดยทำการเก็บกองที่ความสูง ชันประมาณ 5 เมตร ความลาดชันประมาณ 27 องศา | - ไม่มี | <div>พื้นที่เก็บกองมูลทราย</div> |

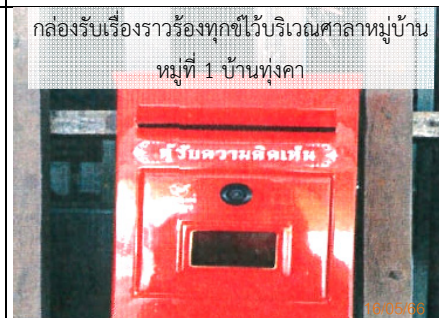
| เงื่อนไขตามมาตรการ | ผลการปฏิบัติตามมาตรการ | ปัญหา อุปสรรค ที่ไม่สามารถปฏิบัติ ตามมาตรการ และแนวทางแก้ไข | ภาพประกอบมาตรการ |
|--|---|--|--|
| <p>8.3 จัดให้มีจุดรับเรื่องร้องเรียนหรือกล่องรับฟังความ คิดเห็นของประชาชนต่อโครงการ พร้อมทั้งให้โครงการ ประสานงานกับผู้นำชุมชนเพื่อทราบสถานการณ์ ผลกระทบจากโครงการต่อชุมชน</p> | <p>- ติดตั้งกล่องรับเรื่องราวร้องทุกข์ไว้บริเวณศาลา หมู่บ้าน หมู่ที่ 1 บ้านทุ่งคา ศาลาหมู่บ้าน หมู่ที่ 2 บ้านบางสังติ และบริเวณหมู่ที่ 3 บ้านหาดส้มแป้น คือ ที่ทำการองค์การบริหารส่วนตำบลหาดส้มแป้น</p> <p>- บริษัทฯ มีช่องทางการรับเรื่องร้องเรียนจาก ชุมชนในรูปแบบของสื่อทางอินเทอร์เน็ต (เฟซบุ๊ก) พร้อมทั้งแจ้งเบอร์โทรไว้ในเพจเฟซบุ๊กของทาง บริษัทฯ ด้วย</p> <p>- แจ้งเบอร์โทรศัพท์ติดไว้ที่รถของบริษัทฯ</p> <p>- ปัจจุบันโครงการมีเจ้าหน้าที่มวลชนสัมพันธ์ทำ</p> | - ไม่มี | <p>กล่องรับเรื่องราวร้องทุกข์ไว้บริเวณศาลาหมู่บ้าน หมู่ที่ 1 บ้านทุ่งคา</p> |

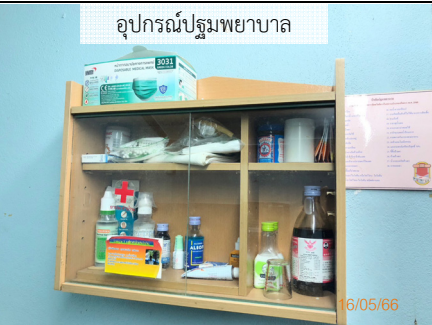
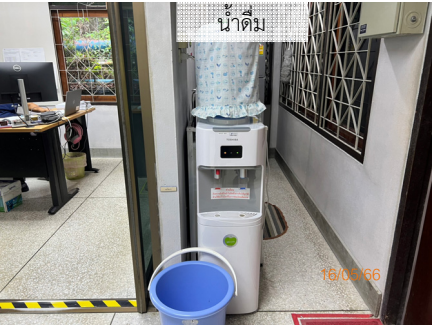
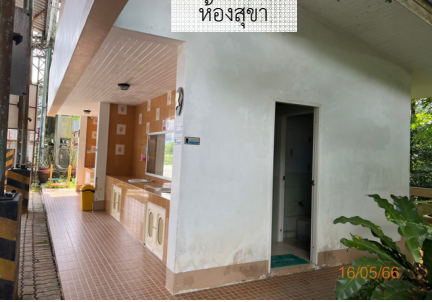
| เงื่อนไขตามมาตรการ | ผลการปฏิบัติตามมาตรการ | ปัญหา อุปสรรค ที่ไม่สามารถปฏิบัติ ตามมาตรการ และแนวทางแก้ไข | ภาพประกอบมาตรการ |
|---|---|--|---|
| 9.3 ให้จัดเตรียมอุปกรณ์ต่างๆ เพื่อใช้ในการปฐมพยาบาลเบื้องต้นไว้ให้พร้อม จัดหาน้ำดื่มที่สะอาด และสร้างห้องสุขาไว้บริการพนักงานอย่างเพียงพอ | <ul style="list-style-type: none"> - จัดให้มีอุปกรณ์ต่างๆ เพื่อใช้ในการปฐมพยาบาลเบื้องต้น - จัดให้มีน้ำดื่ม น้ำใช้ และห้องสุขาที่ถูกสุขลักษณะอย่างเพียงพอ | - ไม่มี | <p>อุปกรณ์ปฐมพยาบาล</p> <p>น้ำดื่ม</p> <p>ห้องสุขา</p> |

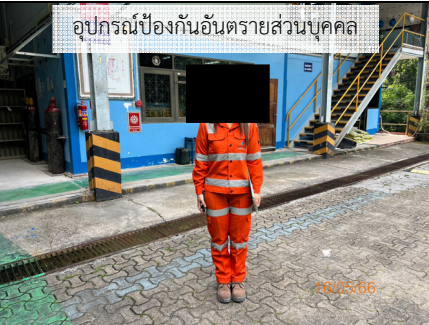
| เงื่อนไขตามมาตรการ | ผลการปฏิบัติตามมาตรการ | ปัญหา อุปสรรค ที่ไม่สามารถปฏิบัติ ตามมาตรการ และแนวทางแก้ไข | ภาพประกอบมาตรการ |
|---|---|--|---|
| 9.4 ให้จัดเตรียมอุปกรณ์ป้องกันอันตรายส่วนบุคคลให้เหมาะสมกับลักษณะงาน และกำกับดูแลให้พนักงานทุกคนต้องสวมใส่อุปกรณ์ป้องกันอันตรายส่วนบุคคล โดยเฉพาะหมวกกันน็อก กันฝุ่น แว่นตานิรภัย หมวกนิรภัย และรองเท้านิรภัย สำหรับพนักงานที่ปฏิบัติงานกับเครื่องจักรที่มีเสียงดังให้สวมที่ครอบหู (Ear Muff) หรือที่อุดหู (Ear Plug) เพื่อป้องกันการสูญเสียสมรรถภาพการได้ยินของหู | <ul style="list-style-type: none"> - จัดเตรียมอุปกรณ์ป้องกันอันตรายส่วนบุคคลให้พนักงานสวมใส่ ได้แก่ หมวกกันน็อก กันฝุ่น แว่นตานิรภัย หมวกนิรภัย และรองเท้านิรภัย - สำหรับพนักงานที่ปฏิบัติงานกับเครื่องจักรที่มีเสียงดังให้สวมที่ครอบหู (Ear Muff) หรือที่อุดหู (Ear Plug) เพื่อป้องกันการสูญเสียสมรรถภาพการได้ยินของหู | - ไม่มี | |
