บทที่ 2

ผลการปฏิบัติตามมาตรการป้องกันและแก้ไขผลกระทบสิ่งแวดล้อม

ตารางที่ 2.2-1 ผลการปฏิบัติตามมาตรการป้องกันและแก้ไขผลกระทบสิ่งแวดล้อม โครงการโรงงานผลิตเลเทกซ์สังเคราะห์ (ระยะดำเนินการ)

ของบริษัท สยามเลเทกซ์สังเคราะห์ จำกัด ระหว่างเดือนมกราคม ถึงมิถุนายน พ.ศ. 2566

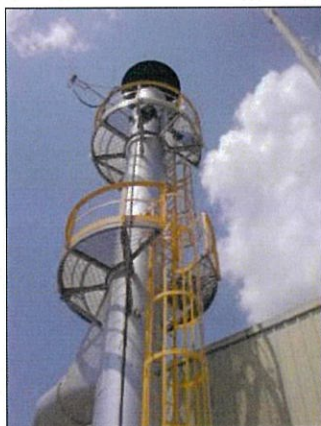
ภาพที่ 2.2-1 ปล่องหม้อไอน้ำ (Boiler)

| ผลกระทบสิ่งแวดล้อม | มาตรการป้องกันและแก้ไขผลกระทบสิ่งแวดล้อม | สถานที่ดำเนินการ | รายละเอียดของการปฏิบัติตามมาตรการฯ | ปัญหาอุปสรรคของการดำเนินการและการแก้ปัญหา | เอกสารอ้างอิง |
|---|--|---|---|---|--|
| 1. คุณภาพอากาศ | <ul style="list-style-type: none"> ควบคุมค่าความเข้มข้นมลสารที่ระบายออกให้มีค่าอยู่ในเกณฑ์ที่กำหนด ดังนี้ <ul style="list-style-type: none"> ออกไซด์ของไนโตรเจน < 200 mg/Nm³ ฝุ่น < 100 mg/Nm³ | - หม้อไอน้ำ | <ul style="list-style-type: none"> โครงการดำเนินการตรวจวัดค่าความเข้มข้นของมลสารที่ระบายออกจากปล่องหม้อไอน้ำ ปีละ 2 ครั้ง โดยบริษัท เอแอลเอส แลบบอราทอรี กรุ๊ป (ประเทศไทย) จำกัด สำหรับรายงานฉบับที่ 1/2566 ได้ทำการตรวจวัดเมื่อวันที่ 10 พฤษภาคม พ.ศ. 2566 พบว่า ปริมาณความเข้มข้นของมลสารที่ระบายออกมีค่าอยู่ในเกณฑ์ที่กำหนด ดังนี้ <ul style="list-style-type: none"> NO_x (คิดที่ actual O₂) = 58.10 mg/Nm³ หรือ 30.88 ppm TSP (คิดที่ actual O₂) < 0.5 mg/Nm³ | - | <p>ภาคผนวก ค-1</p> <p>ผลการวิเคราะห์คุณภาพอากาศจากแหล่งกำเนิด</p> <p>ภาพที่ 2.2-1</p> <p>ปล่องหม้อไอน้ำ (Boiler)</p> |

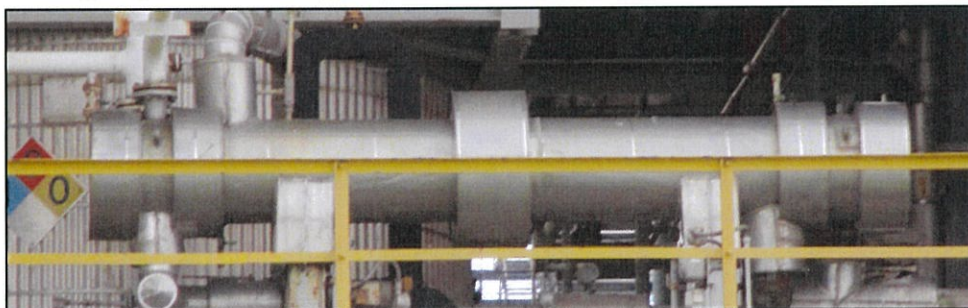
| ผลกระทบสิ่งแวดล้อม | มาตรการป้องกันและแก้ไขผลกระทบสิ่งแวดล้อม | สถานที่ดำเนินการ | รายละเอียดของการปฏิบัติตามมาตรการฯ | ปัญหาอุปสรรคของการดำเนินการ และการแก้ปัญหา | เอกสารอ้างอิง |
|---|---|---|---|--|---|
| 1. คุณภาพอากาศ (ต่อ) | - ติดตั้งเครื่องควบแน่น (Condenser) อากาศเสียจากกระบวนการผลิต เพื่อแยกสารประกอบอินทรีย์ทั้งในรูปของก๊าซและของเหลวออกจากน้ำ และนำกลับไปใช้เป็นเชื้อเพลิงที่หม้อไอน้ำ | - หม้อไอน้ำ | - โครงการได้ติดตั้งเครื่องควบแน่น (Condenser) เพื่อใช้แยกสารประกอบอินทรีย์ ทั้งในรูปของก๊าซและของเหลว โดยก๊าซจะส่งไปเผาที่หม้อไอน้ำ ส่วนของเหลวจะนำไปผ่านกระบวนการแยกของเหลวออกจากน้ำและนำน้ำกลับไปใช้ใหม่ในกระบวนการผลิต ส่วนของเหลวจะถูกนำไปใช้เป็นเชื้อเพลิงที่หม้อไอน้ำ | - | ภาพที่ 2.2-2 เครื่องควบแน่น (Condenser) |

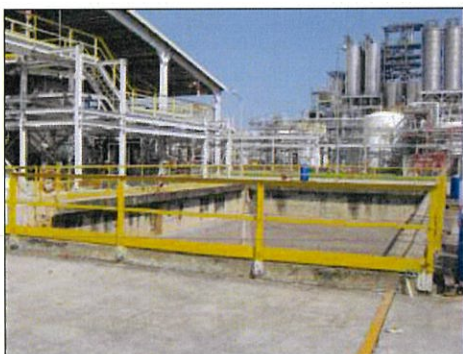
บ่อรวบรวมน้ำเสีย H-306

| ผลกระทบสิ่งแวดล้อม | มาตรการป้องกันและแก้ไขผลกระทบสิ่งแวดล้อม | สถานที่ดำเนินการ | รายละเอียดของการปฏิบัติตามมาตรการฯ | ปัญหาอุปสรรคของการดำเนินการ และการแก้ปัญหา | เอกสารอ้างอิง |
|---|---|---|---|--|---|
| 2. คุณภาพน้ำ | - ระบายน้ำจากการดับเพลิงและน้ำฝนปนเปื้อนส่งไปยังบ่อพักน้ำทิ้ง เพื่อตรวจสอบคุณภาพให้ได้ตามมาตรฐานน้ำทิ้งของกรมควบคุมมลพิษก่อนระบายออก | - ภายในพื้นที่โครงการ | - โครงการมีระบบจัดการกับน้ำทิ้งต่างๆ อย่างเหมาะสม ดังนี้ <ul style="list-style-type: none"> • น้ำทิ้งที่มาจาก การดับเพลิงหรือน้ำฝนที่ปนเปื้อนจากกระบวนการผลิตจะส่งไปยังบ่อพักน้ำทิ้ง H-306 และจะทำการบันทึกปริมาณและวิเคราะห์คุณภาพน้ำทุกครั้ง ก่อนส่งต่อไปยังบ่อพักน้ำทิ้งสุดท้าย H-304 • น้ำทิ้งที่มาจากลานเก็บวัตถุดิบ และลานเก็บผลิตภัณฑ์ของโครงการ (Tank Farm) จะส่งไปยังบ่อพักน้ำทิ้ง H-307 และจะทำการบันทึกปริมาณและวิเคราะห์คุณภาพน้ำทุกครั้ง ก่อนส่งต่อไปยังบ่อพักน้ำทิ้งสุดท้าย H-304 • น้ำทิ้งที่มาจากลานถังเก็บวัตถุดิบไวไฟจะถูกกักอยู่ในบ่อพักน้ำทิ้งสุดท้าย H-304 • พื้นที่ที่มีหลังคาคลุมและไม่มีการปนเปื้อนจะระบายน้ำฝนออกนอกโรงงานโดยตรง | - | ภาคผนวก ค-3 ผลการวิเคราะห์คุณภาพน้ำ ภาคผนวก ข-3 บันทึกปริมาณของน้ำทิ้ง ภาพที่ 2.2-3 บ่อรวบรวมน้ำเสีย (H-306, H-307 และ H-304) |

| ผลกระทบสิ่งแวดล้อม | มาตรการป้องกันและแก้ไขผลกระทบสิ่งแวดล้อม | สถานที่ดำเนินการ | รายละเอียดของการปฏิบัติตามมาตรการฯ | ปัญหาอุปสรรคของการดำเนินการ และการแก้ปัญหา | เอกสารอ้างอิง |
|---|--|---|--|--|--|
| 2. คุณภาพน้ำ (ต่อ) | - ควบคุมน้ำระบายทิ้งจากระบบหล่อเย็นให้มีคุณภาพตามมาตรฐานน้ำทิ้งของกรมควบคุมมลพิษ | - ระบบน้ำหล่อเย็น | - โครงการมีการควบคุมน้ำทิ้งจากระบบน้ำหล่อเย็นโดยจะส่งไปยังบ่อบำบัดน้ำทิ้ง H-306 และทำการบันทึกปริมาณและตรวจวิเคราะห์ คุณภาพน้ำทุกครั้งก่อนส่งต่อไปยังบ่อบำบัดน้ำทิ้งสุดท้าย H-304 พบว่า ผลการวิเคราะห์คุณภาพน้ำทิ้งจากบ่อ H-306 และ H-304 ระหว่างเดือนมกราคม ถึง มิถุนายน พ.ศ. 2566 มีค่าอยู่ในเกณฑ์มาตรฐานกำหนด | - | ภาคผนวก ค-3 ผลการวิเคราะห์คุณภาพน้ำ ภาคผนวก ข-3 บันทึกปริมาณของน้ำทิ้ง ภาพที่ 2.2-3 บ่อบรรณน้ำเสีย (H-306, H-307 และ H-304) |
| | - ควบคุมน้ำระบายทิ้งจากหม้อไอน้ำให้มีคุณภาพตามมาตรฐานน้ำทิ้งของกรมควบคุมมลพิษ | - หม้อไอน้ำ | - โครงการมีการควบคุมน้ำทิ้งจากหม้อไอน้ำโดยจะส่งไปยังบ่อบำบัดน้ำทิ้ง H-306 และทำการวิเคราะห์คุณภาพน้ำทุกครั้งก่อนส่งต่อไปยังบ่อบำบัดน้ำทิ้งสุดท้าย H-304 พบว่า ผลการวิเคราะห์คุณภาพน้ำทิ้งจากบ่อ H-306 และ H-304 ระหว่างเดือนมกราคม ถึงมิถุนายน พ.ศ. 2566 มีค่าอยู่ในเกณฑ์มาตรฐานกำหนด | - | ภาคผนวก ค-3 ผลการวิเคราะห์คุณภาพน้ำ ภาคผนวก ข-3 บันทึกปริมาณของน้ำทิ้ง ภาพที่ 2.2-3 บ่อบรรณน้ำเสีย (H-306, H-307 และ H-304) |

| ผลกระทบสิ่งแวดล้อม | มาตรการป้องกันและแก้ไขผลกระทบสิ่งแวดล้อม | สถานที่ดำเนินการ | รายละเอียดของการปฏิบัติตามมาตรการฯ | ปัญหาอุปสรรคของการดำเนินการ และการแก้ปัญหา | เอกสารอ้างอิง |
|---|--|--|--|--|--|
| 2. คุณภาพน้ำ (ต่อ) | <p>- ควบคุมคุณภาพน้ำทิ้งที่ผ่านการบำบัดแล้วให้มีคุณภาพตามคุณภาพน้ำทิ้งของ กรมควบคุมมลพิษ ดังนี้</p> <ul style="list-style-type: none"> • BOD < 20 มิลลิกรัม/ลิตร • COD < 120 มิลลิกรัม/ลิตร • SS < 50 มิลลิกรัม/ลิตร (จากค่า TDS ในแหล่งรองรับน้ำทิ้ง) • Oil & Grease < 5 มิลลิกรัม/ลิตร • TOC < 50 ส่วนในล้านส่วน • pH 5.5-9 | <p>- จุดปล่อยน้ำทิ้งจากบ่อพักน้ำทิ้ง (Sump) H-306, H-307 และ H-304</p> | <p>- โครงการมีการตรวจสอบคุณภาพน้ำทิ้งจากบ่อพักน้ำทิ้ง H-306 และ H-307 ตามเกณฑ์คุณภาพน้ำทิ้งที่กำหนด ดังนี้</p> <ul style="list-style-type: none"> • มีการบันทึกปริมาณของน้ำทิ้งที่ได้จากการคำนวณทุกครั้งที่มีการส่งไปยังบ่อพักน้ำทิ้งสุดท้าย H-304 • ตรวจสอบค่า pH และ TOC ทุกครั้งก่อนการส่งไปยังบ่อพักน้ำทิ้งสุดท้าย H-304 • ตรวจสอบค่า BOD, COD, SS, TDS, Oil & Grease, TOC, pH, สี และอุณหภูมิ ทุก 3 เดือน <p>- น้ำทิ้งจากบ่อพักน้ำทิ้งสุดท้าย H-304 จะตรวจวิเคราะห์คุณภาพน้ำตามเกณฑ์คุณภาพน้ำทิ้งที่กำหนด ดังนี้</p> <ul style="list-style-type: none"> • บันทึกปริมาณน้ำที่ระบายออก BOD, COD, SS, TDS, Oil & Grease, TOC, pH, สี และอุณหภูมิ โดยตรวจสอบเป็นประจำทุกเดือน | - | <p>ภาคผนวก ค-3 ผลการวิเคราะห์คุณภาพน้ำภาคผนวก ข-3 บันทึกปริมาณของน้ำทิ้ง</p> <p>ภาพที่ 2.2-3 บ่อรวบรวมน้ำเสีย (H-306, H-307 และ H-304)</p> |

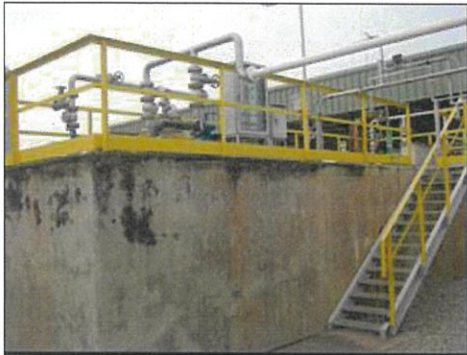
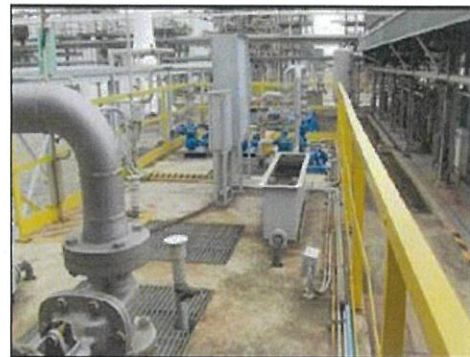
| ผลกระทบสิ่งแวดล้อม | มาตรการป้องกันและแก้ไขผลกระทบสิ่งแวดล้อม | สถานที่ดำเนินการ | รายละเอียดของการปฏิบัติตามมาตรการฯ | ปัญหาอุปสรรคของการดำเนินการ และการแก้ปัญหา | เอกสารอ้างอิง |
|---|--|--|--|--|--|
| 2. คุณภาพน้ำ (ต่อ) | - รวบรวมน้ำเสียจากอาคารสำนักงานไปบำบัดในระบบบำบัดน้ำเสียส่วนกลาง (Domestic) | - ระบบบำบัดน้ำเสียส่วนกลาง (Domestic Wastewater Treatment Plant) | - โครงการได้รวบรวมน้ำทิ้งจากอาคารสำนักงานและกิจกรรมของพนักงานไว้ในบ่อรวบรวมน้ำเสีย แล้วส่งไปบำบัดในระบบบำบัดน้ำเสียส่วนกลางของกลุ่มบริษัทร่วมทุนฯ - น้ำทิ้งจากโรงอาหารจะถูกบำบัดเบื้องต้นโดยบ่อดักไขมัน ก่อนส่งไปบำบัดในระบบบำบัดน้ำเสียส่วนกลางของกลุ่มบริษัทร่วมทุนฯ | - | ภาพที่ 2.2-4 ระบบบำบัดน้ำเสียส่วนกลางของกลุ่มบริษัทร่วมทุนฯ |

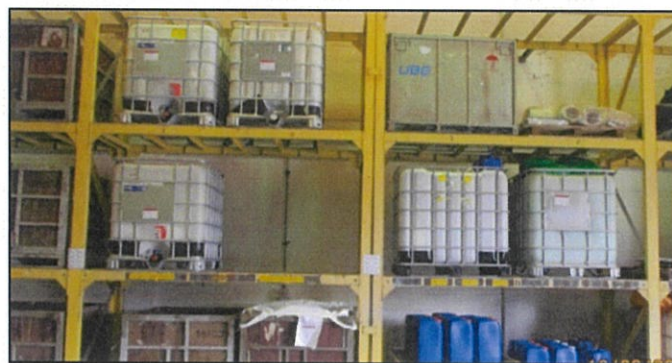
| ผลกระทบสิ่งแวดล้อม | มาตรการป้องกันและแก้ไขผลกระทบสิ่งแวดล้อม | สถานที่ดำเนินการ | รายละเอียดของการปฏิบัติตามมาตรการฯ | ปัญหาอุปสรรคของการดำเนินการ และการแก้ปัญหา | เอกสารอ้างอิง |
|--|---|---|---|--|---|
| 3. การจัดการกากของเสีย 3.1 กากของเสียจากกระบวนการผลิต เช่น ของเสียจากห้องปฏิบัติการ, Maintenance Solvent, น้ำมัน และไขมัน, ถังบรรจุวัตถุ, ถังเปล่า, วัสดุที่นำกลับมาใช้ใหม่ไม่ได้ | - รวบรวมของเสียทั้งของเหลวและของแข็งส่งไปเผาในเตาเผาส่วนกลางของกลุ่มบริษัทฯ หรือนำส่งกำจัดเตาโดยหน่วยงานที่ได้รับอนุญาตจากหน่วยราชการที่เกี่ยวข้องก่อนดำเนินการทุกครั้ง | - พื้นที่ส่วนผลิต | - ของเสียจากห้องปฏิบัติการที่เป็นของเหลว จะถูกรวบรวมไว้และรอส่งไปกำจัดยังหน่วยงานที่ได้รับอนุญาตจากทางราชการ เช่น บริษัท เอส ซี ไอ อีโค เซอร์วิส จำกัด - สำหรับของเสียที่เป็นกระดาษ ขวดพลาสติก และถุงบรรจุวัตถุ จะถูกรวบรวมไว้และรอส่งไปกำจัดยังหน่วยงานที่ได้รับอนุญาตจากทางราชการ เช่น บริษัท ดุงทอง รีไซเคิล จำกัด เป็นต้น - ของเสียที่มาจากกระบวนการเก็บตัวอย่างวัตถุดิบและผลิตภัณฑ์จะนำกลับมาใช้ใหม่ในกระบวนการผลิต หากไม่สามารถนำกลับมาใช้ใหม่ได้จะส่งกำจัดยังหน่วยงานที่ได้รับอนุญาตจากทางราชการ เช่น บริษัท เอส ซี ไอ อีโค เซอร์วิส จำกัด และ/หรือ บริษัท ปูนซีเมนต์นครหลวง จำกัด (มหาชน) (โรงงาน 3) - วัสดุที่ไม่สามารถนำกลับมาใช้ใหม่ได้ เช่น ซีเมนต์ที่ได้จากการทำความสะอาดหม้อไอน้ำจะถูกรวบรวมใส่ถุงพลาสติกและบรรจุไว้ในถังปิด จากนั้นจะถูกรวบรวมแล้วส่งออกไปกำจัดภายนอก เช่น บริษัท อินทรี อีโคไซเคิล จำกัด | | ภาคผนวก ข-2 ใบกำกับการขนส่ง (Manifest) ภาคผนวก ข-4 เอกสารบันทึกชนิดคุณสมบัติ และปริมาณกากของเสีย ภาคผนวก ข-5 หนังสือแจ้งผลการพิจารณาขออนุญาตให้นำสิ่งปฏิกูลหรือวัสดุที่ไม่ใช้แล้วออกนอกบริเวณโรงงาน ภาคผนวก ข-6 แบบตรวจสภาพรถขนส่ง ภาพที่ 2.2-5 จุดรวบรวมของเสีย |

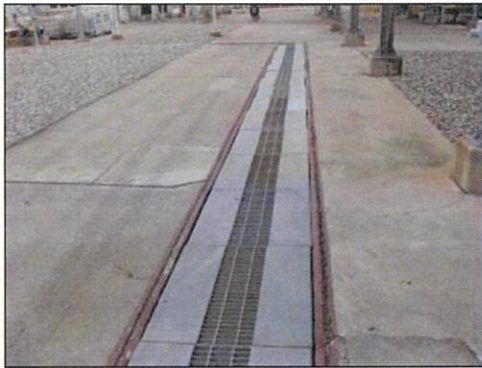
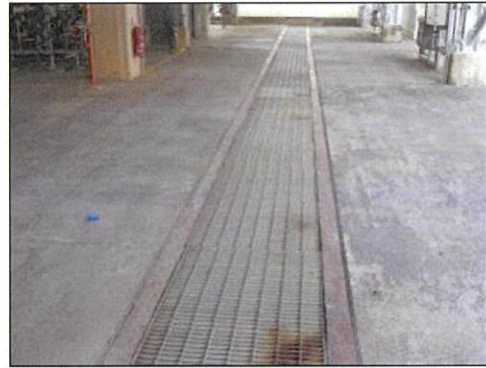
| ผลกระทบสิ่งแวดล้อม | มาตรการป้องกันและแก้ไขผลกระทบสิ่งแวดล้อม | สถานที่ดำเนินการ | รายละเอียดของการปฏิบัติตามมาตรการฯ | ปัญหาอุปสรรคของการดำเนินการ และการแก้ปัญหา | เอกสารอ้างอิง |
|---|---|--|--|--|--|
| 6. การระบายน้ำและป้องกันท่วม | - รวบรวมน้ำฝนที่ไม่มีการปนเปื้อนลงสู่รางระบายแบบเปิดก่อนระบายลงสู่รางระบายน้ำของการนิคมฯ | - พื้นที่การผลิตที่มีหลังคาคลุมอาคาร และพื้นที่ไม่มีอุปกรณ์การผลิต | - โครงการมีการระบายน้ำฝนจากพื้นที่การผลิตที่มีหลังคาคลุม อาคารสำนักงาน และพื้นที่ที่ไม่มีอุปกรณ์ที่เกี่ยวข้องกับการผลิตลงสู่รางระบายน้ำแบบเปิดก่อนระบายลงสู่รางระบายน้ำของการนิคมฯ | - | ภาพที่ 2.2-12 รางระบายน้ำฝน |
| | - รวบรวมน้ำฝนปนเปื้อนและน้ำจากการดับเพลิงไปยังบ่อพักเพื่อตรวจสอบและบำบัด (ถ้าจำเป็น) ก่อนระบายสู่รางระบายน้ำของการนิคมฯ | - พื้นที่การผลิตและบริเวณลานถึง | - โครงการจะทำการรวบรวมน้ำฝนที่มีโอกาสปนเปื้อนหรือน้ำจากการดับเพลิงไปยังบ่อพักน้ำทิ้งเพื่อตรวจสอบคุณภาพน้ำให้มีค่าอยู่ในเกณฑ์มาตรฐานก่อนระบายออกสู่รางระบายน้ำของการนิคมฯ ทั้งนี้ ระบบรางระบายน้ำฝนและน้ำเสียของโครงการแยกจากกันอย่างชัดเจน | - | ภาคผนวก ข-10 ผังการระบายน้ำในพื้นที่ ภาพที่ 2.2-3 บ่อรวบรวมน้ำเสีย (H-306, H-307 และ H-304) ภาพที่ 2.2-12 รางระบายน้ำฝน ภาพที่ 2.2-13 รางระบายน้ำเสีย |

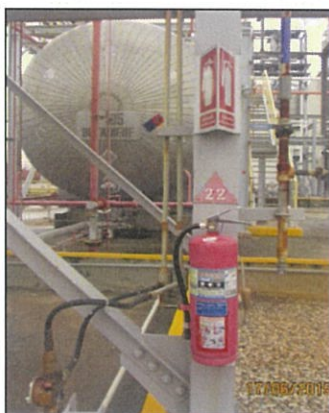
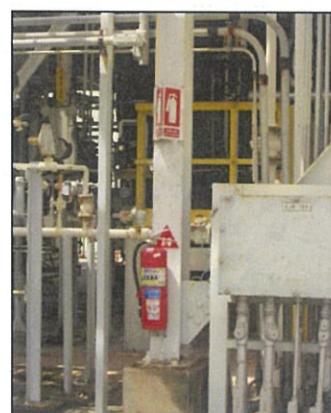
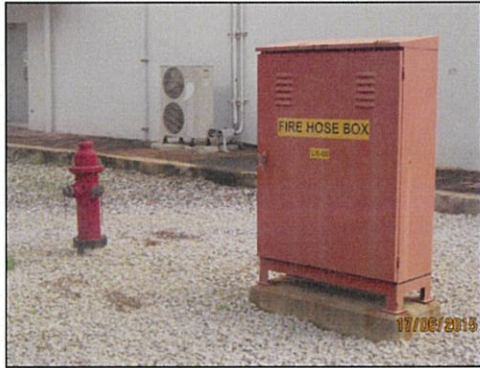
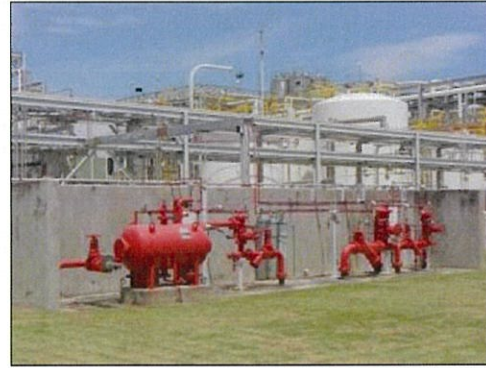
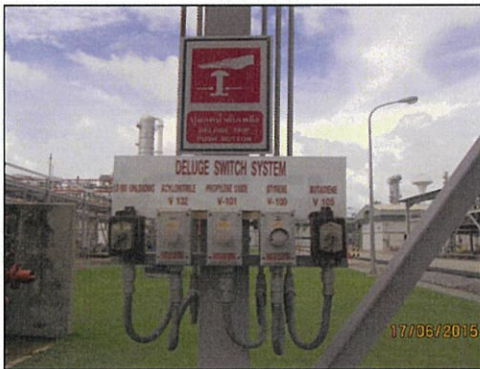
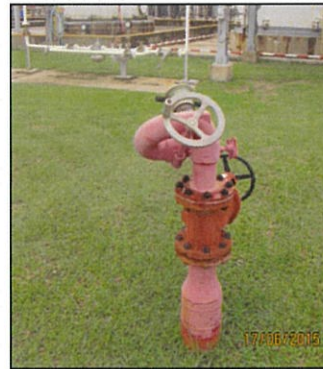
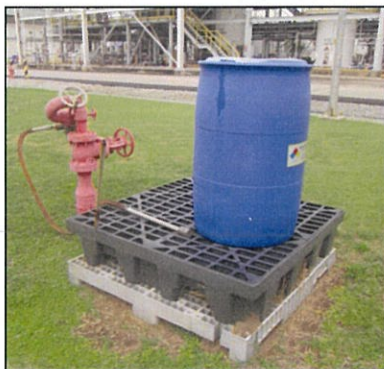
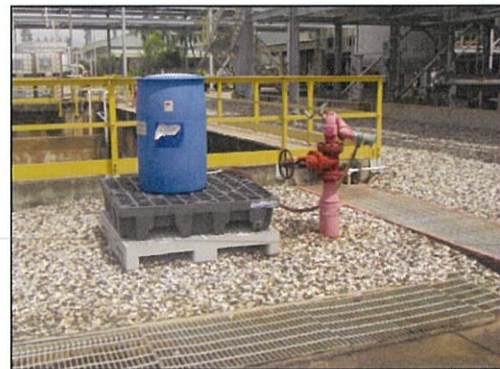
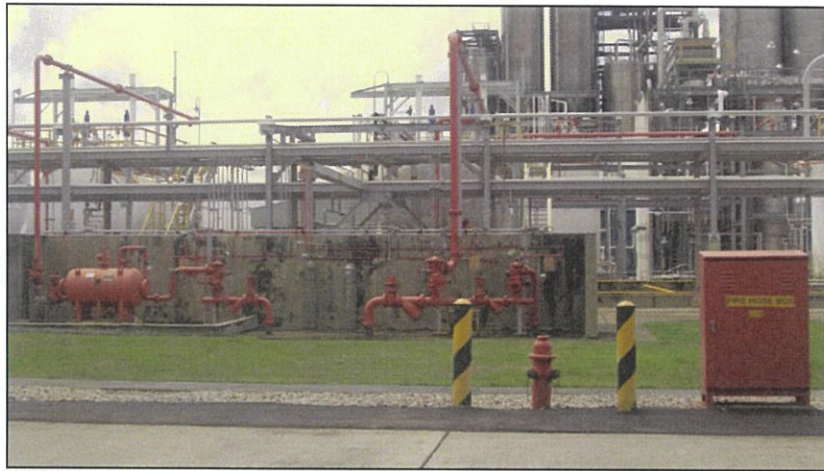
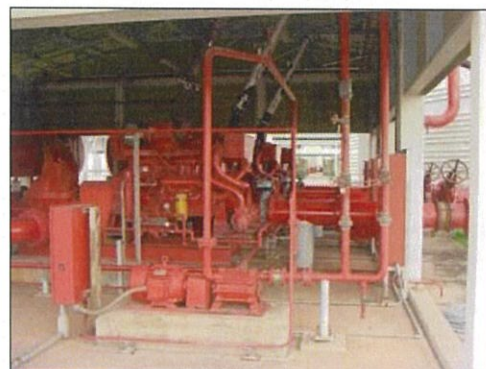
| ผลกระทบสิ่งแวดล้อม | มาตรการป้องกันและแก้ไขผลกระทบสิ่งแวดล้อม | สถานที่ดำเนินการ | รายละเอียดของการปฏิบัติตามมาตรการฯ | ปัญหาอุปสรรคของการดำเนินการ และการแก้ปัญหา | เอกสารอ้างอิง |
|---|---|---|---|--|--|
| 10. การศึกษา อันตรายร้ายแรง | - จัดเตรียมระบบ/อุปกรณ์สำหรับดับเพลิง ได้แก่ <ul style="list-style-type: none"> • ระบบกระจายน้ำดับเพลิง • Hydrants และปืนฉีดน้ำ • ถังดับเพลิง • ระบบสัญญาณเตือนภัย • ระบบจ่ายโฟม | - ภายในพื้นที่โครงการ | - โครงการมีการจัดเตรียมระบบและอุปกรณ์ดับเพลิงประกอบด้วย <ul style="list-style-type: none"> • ถังเก็บน้ำความจุ 12,000 ลบ.ม. และปั๊ม 3 ตัว สามารถจ่ายน้ำได้อย่างเพียงพอภายในโครงการ คือ 800 ลบ.ม./ชม./เครื่อง ซึ่งถังเก็บน้ำ และปั๊มสูบน้ำดับเพลิงนี้จะใช้ร่วมกับโครงการอื่นๆ ในกลุ่มบริษัทรวมทุกฯ ที่ได้มีการออกแบบให้สามารถรองรับกรณีเกิดเหตุฉุกเฉินที่รุนแรงที่สุดแล้ว • มีอุปกรณ์ในการดับเพลิงต่างๆ ครบถ้วน ได้แก่ ระบบหัวฉีดน้ำ (Monitor gun) ระบบฉีดพ่นน้ำ (Water Spray & Deluge System) ถังดับเพลิงชนิดผงเคมีแห้ง และคาร์บอนไดออกไซด์สำหรับห้องควบคุม และห้อง MCC ระบบสัญญาณเตือนภัย และระบบจ่ายโฟม ทั้งนี้ มีการทดสอบการทำงานตามระยะเวลาที่กำหนดเป็นประจำ | - | ภาคผนวก ข-23 ตัวอย่างเอกสาร การตรวจสอบการทำงานของ อุปกรณ์ด้านความปลอดภัย ภาพที่ 2.2-20 ระบบและอุปกรณ์ดับเพลิง |

ถังดับเพลิง บริเวณถังเก็บวัตถุดิบ

ถังดับเพลิง บริเวณพื้นที่ผลิต

สายดับเพลิง บริเวณพื้นที่ผลิต

ถังเก็บโฟมและระบบจ่ายโฟม

ปุ่มกดน้ำดับเพลิง บริเวณถังเก็บวัตถุดิบ

ปืนฉีดน้ำดับเพลิง บริเวณถังเก็บวัตถุดิบ

ปืนฉีดน้ำดับเพลิง และโฟมดับเพลิง บริเวณถังเก็บวัตถุดิบ

ฉีดน้ำดับเพลิง และโฟมดับเพลิง บริเวณอาคารเก็บวัตถุดิบ

ระบบโหมดับเพลิง และสายดับเพลิง บริเวณถังเก็บวัตถุดิบ

ถังเก็บน้ำดับเพลิง

ปั้มน้ำดับเพลิง

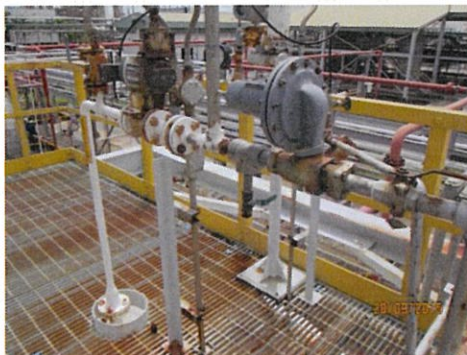
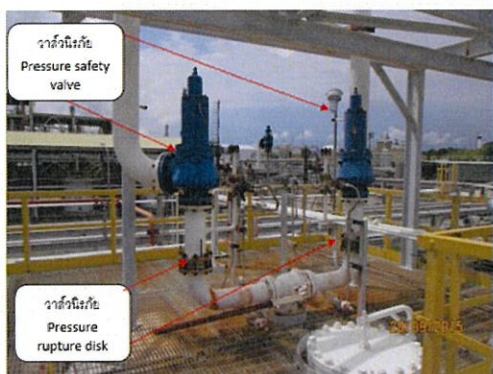
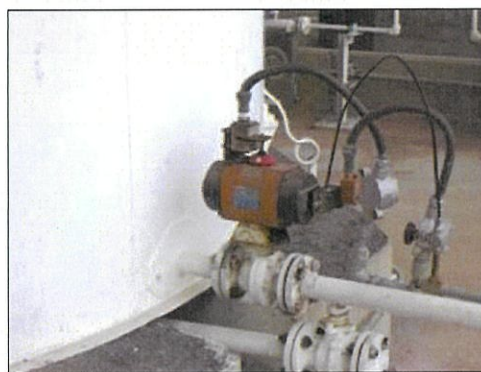
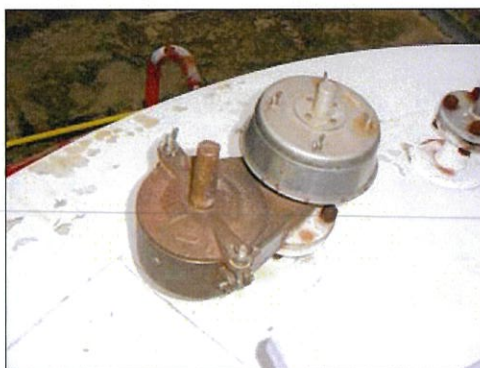
| ผลกระทบสิ่งแวดล้อม | มาตรการป้องกันและแก้ไขผลกระทบสิ่งแวดล้อม | สถานที่ดำเนินการ | รายละเอียดของการปฏิบัติตามมาตรการฯ | ปัญหาอุปสรรคของการดำเนินการ และการแก้ปัญหา | เอกสารอ้างอิง |
|---|--|---|---|--|--|
| | - จัดให้มีอุปกรณ์ความปลอดภัยและอุปกรณ์ควบคุมที่เหมาะสม | - ภายในพื้นที่โครงการ | <p>- โครงการจัดให้มีอุปกรณ์ควบคุมความปลอดภัย โดยมีการออกแบบรายละเอียดโครงการในด้านความปลอดภัย ดังนี้</p> <ul style="list-style-type: none"> ใช้ระบบควบคุมอัตโนมัติจากส่วนกลางทำให้การผลิตเป็นไปอย่างคงที่ โดยระบบจะแจ้งเตือนพนักงานและหยุดกระบวนการผลิต หากเกิดเหตุการณ์ฉุกเฉิน การติดตั้งอุปกรณ์ควบคุมหรือตรวจสอบตัวแปรต่างๆ เช่น ความดันอุณหภูมิ ระดับก๊าซไวไฟ ซึ่งจะติดตั้งสำรองเผื่อไว้เสมอ เพื่อให้แน่ใจว่าจะสามารถควบคุมและตรวจสอบได้ตลอดเวลา และอุปกรณ์ทางอิเล็กทรอนิกส์ต่างๆ จะถูกติดตามผลโดยคอมพิวเตอร์ควบคุมส่วนกลาง ติดตั้งวาล์วตัดแยกระบบ (Block Valve) ที่ภาชนะบรรจุสารเคมีที่เป็นอันตรายทุกชนิด <p>- ติดตั้ง Safety Relief Valve หรือ Rupture Disc ที่ภาชนะบรรจุสารเคมีที่เป็นอันตราย ทั้งนี้เพื่อป้องกันมิให้เกิดกรณีความดันในภาชนะสูงเกินปกติ นอกจากนั้นยังมีการตรวจสอบและปรับหรือเปลี่ยนตามระยะเวลาที่กำหนด</p> | | <p>ภาคผนวก ข-23</p> <p>ตัวอย่างเอกสารการตรวจสอบการทำงานของอุปกรณ์ด้านความปลอดภัย</p> <p>ภาพที่ 2.2-21</p> <p>อุปกรณ์ความปลอดภัยและอุปกรณ์ควบคุมด้านความปลอดภัย</p> |

| ผลกระทบสิ่งแวดล้อม | มาตรการป้องกันและแก้ไขผลกระทบสิ่งแวดล้อม | สถานที่ดำเนินการ | รายละเอียดของการปฏิบัติตามมาตรการฯ | ปัญหาอุปสรรคของการดำเนินการ และการแก้ปัญหา | เอกสารอ้างอิง |
|---|---|---|--|--|---|
| 10. การศึกษาอันตรายร้ายแรง (ต่อ) | - (ต่อ) จัดให้มีอุปกรณ์ความปลอดภัยและอุปกรณ์ควบคุมที่เหมาะสม | - ภายในพื้นที่โครงการ | - ออกแบบระยะห่างระหว่างอาคารหรือหน่วยผลิตต่างๆ ให้มีระยะห่างอย่างน้อย ดังนี้ <ul style="list-style-type: none"> Reactor ห่างจากอาคารปฏิบัติงาน 26 เมตร ถังเก็บสารเคมีไวไฟ ห่างจากอาคารปฏิบัติงาน 60 เมตร ถังเก็บสารเคมีไวไฟ ห่างจาก Reactor 60 เมตร Reactor ห่างจาก Utilities 50 เมตร - เลือกอุปกรณ์และเครื่องมือโดยคำนึงถึงหลักความปลอดภัย - จัดเตรียมอุปกรณ์เพื่อความปลอดภัยภายในโครงการ โดยเฉพาะพื้นที่ที่อาจเป็นอันตราย เช่น จัดเตรียมฝักบัวและอ่างล้างตาฉุกเฉิน ถังดับเพลิง และอุปกรณ์ช่วยหายใจ เป็นต้น | - | ภาพที่ 2.2-20 ระบบและอุปกรณ์ดับเพลิง ภาพที่ 2.2-21 อุปกรณ์ความปลอดภัยและอุปกรณ์ควบคุมด้านความปลอดภัย |

วาล์วควบคุมความดัน Pressure Control Valve

วาล์วนิรภัย และอุปกรณ์ระบายความดัน (Rupture Disc) ป้องกันระบบถึงปฏิกิริยา

วาล์วตัดแยกระบบในกรณีฉุกเฉิน (Emergency Block Valve)

วาล์วระบายความดันและป้องกันการเกิดสุญญากาศ (Pressure-Vacuum Relief Valve) สำหรับถังเก็บสารเคมี
