ผลการตรวจวัดเพื่อตรวจติดตาม คุณภาพสิ่งแวดล้อม

จากการตรวจวัดคุณภาพน้ำเพื่อตรวจติดตามคุณภาพสิ่งแวดล้อม ของ โครงการ วอเตอร์ วิลล่า รีสอร์ท ในระหว่าง เดือนมกราคม – เดือนมิถุนายน 2566 ซึ่งทางสถานประกอบการได้ทำการตรวจวิเคราะห์คุณภาพน้ำทั้งหลังบำบัดในเดือนมกราคม – เดือนมิถุนายน 2566 ซึ่งผลที่ทำการตรวจวิเคราะห์ สามารถสรุปได้ดังต่อไปนี้

4.1 ระบบบำบัดน้ำเสีย

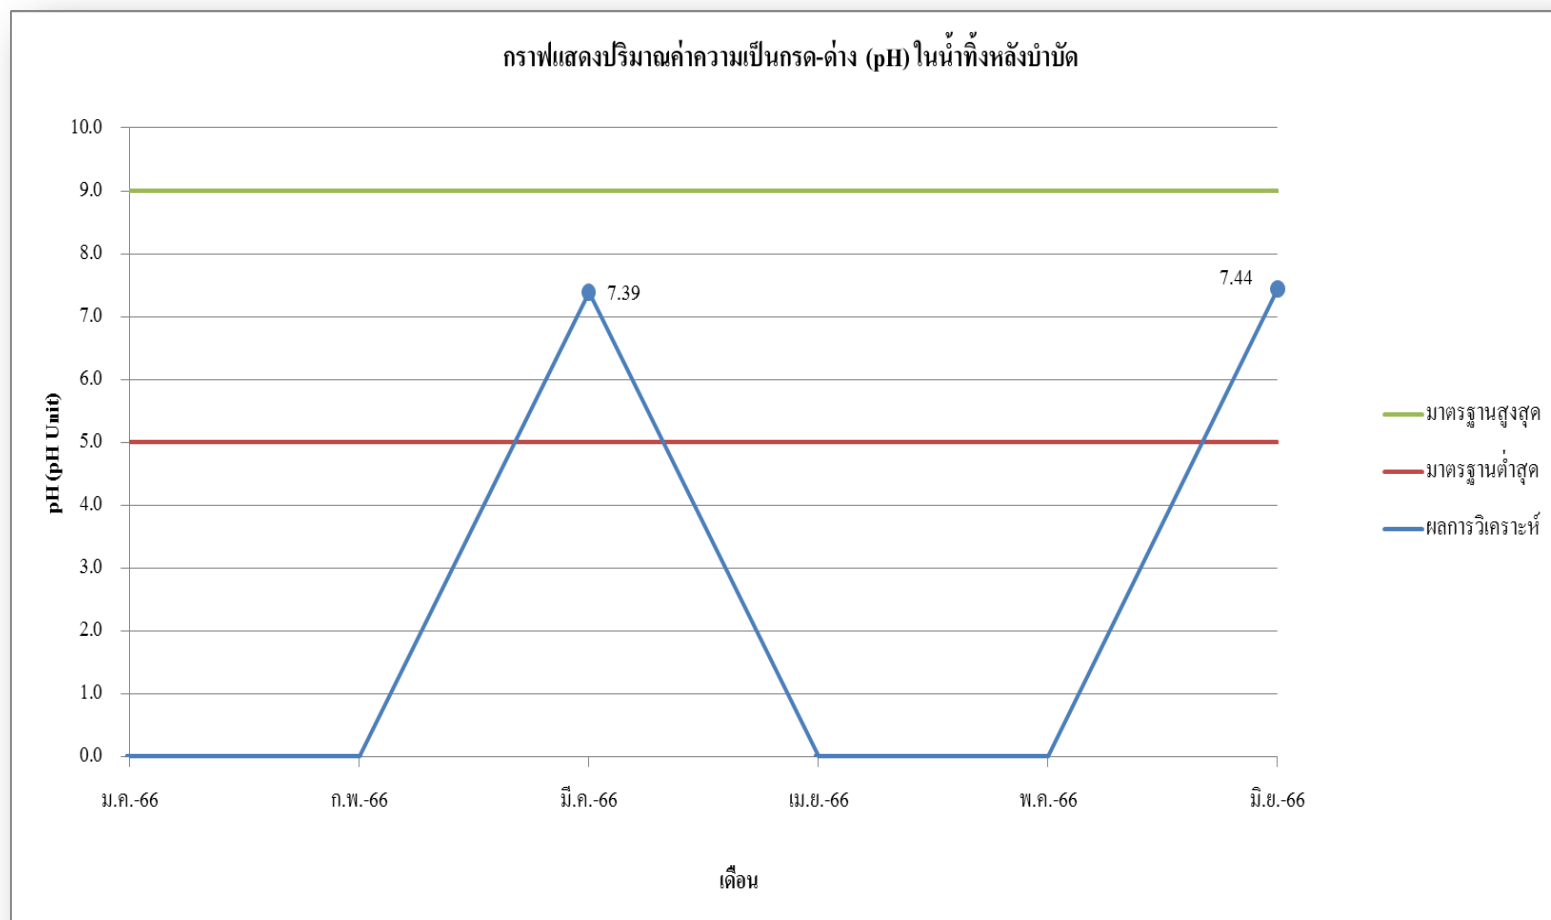
1. ปริมาณค่าความเป็นกรด-ด่าง (pH) มีค่า 7.39 และ 7.44 (มาตรฐาน 5.0-9.0 pH Unit) สรุปได้ว่าคุณภาพน้ำทิ้งหลังบำบัดของโครงการมีปริมาณค่าความเป็นกรด-ด่าง อยู่ในเกณฑ์มาตรฐาน (ภาพที่ 4-1)

ภาพที่ 4-1 กราฟแสดงค่าความเป็นกรด-ด่าง (pH) ในน้ำทิ้งหลังบำบัด

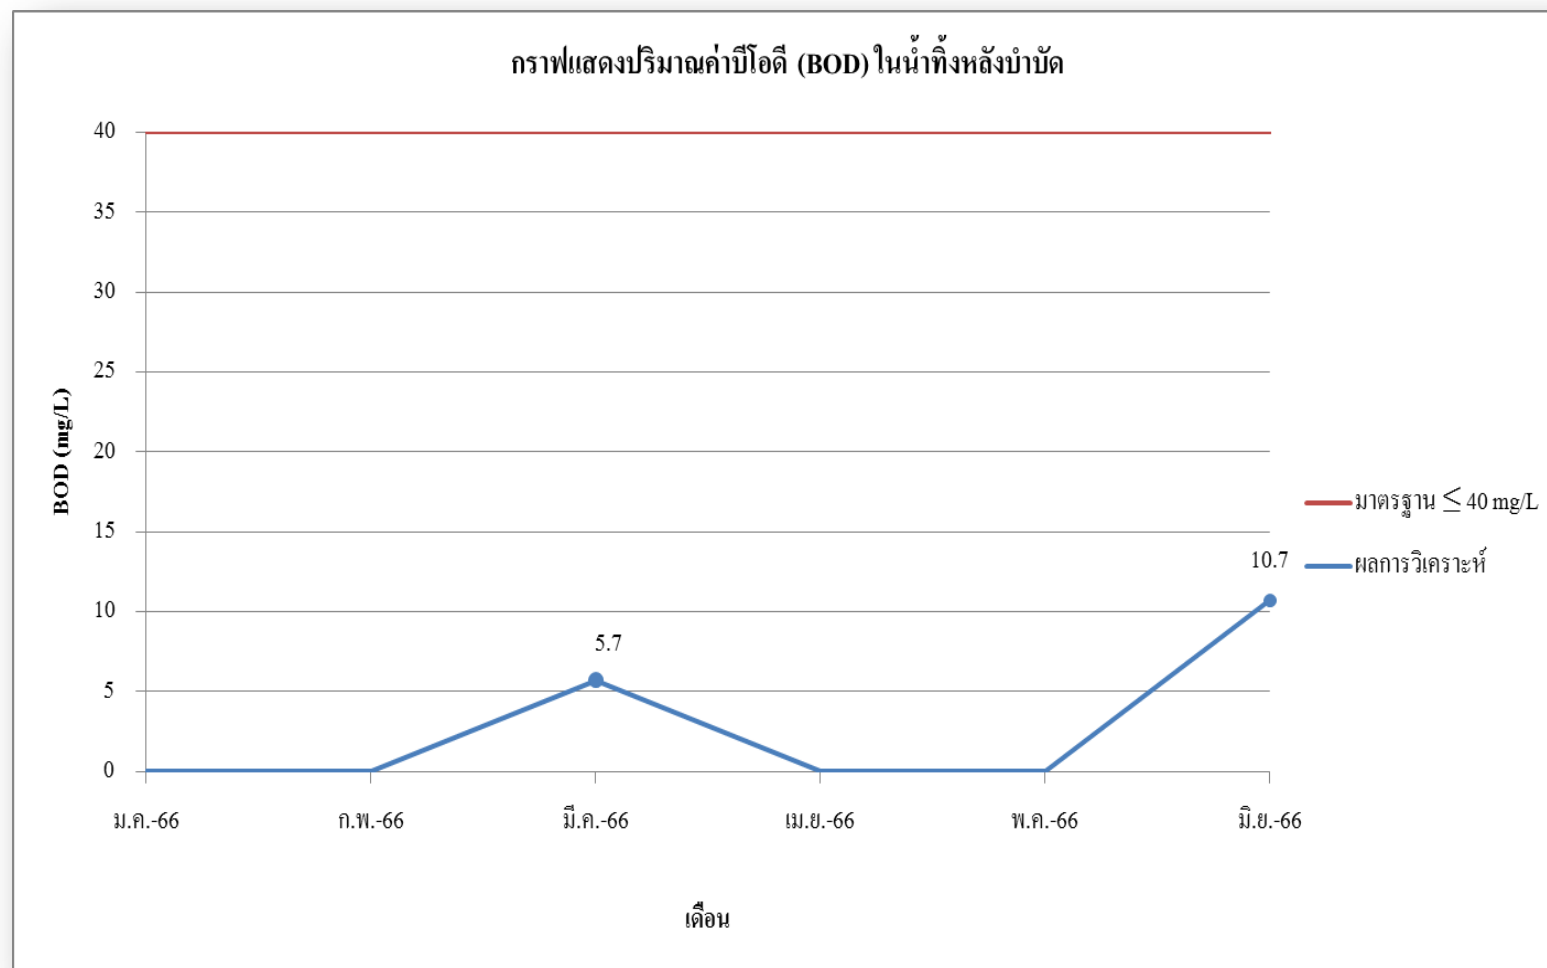
2. ปริมาณค่าบีโอดี (Biochemical Oxygen Demand: BOD) มีค่า 5.7 และ 10.7 มิลลิกรัม/ลิตร (มาตรฐาน ≤ 40 มิลลิกรัม/ลิตร) สรุปได้ว่าคุณภาพน้ำทิ้งหลังบำบัดของโครงการมีปริมาณค่า BOD อยู่ในเกณฑ์มาตรฐาน (ภาพที่ 4-2)

ภาพที่ 4-2 กราฟแสดงปริมาณบีโอดี (BOD) ในน้ำทิ้งหลังบำบัด

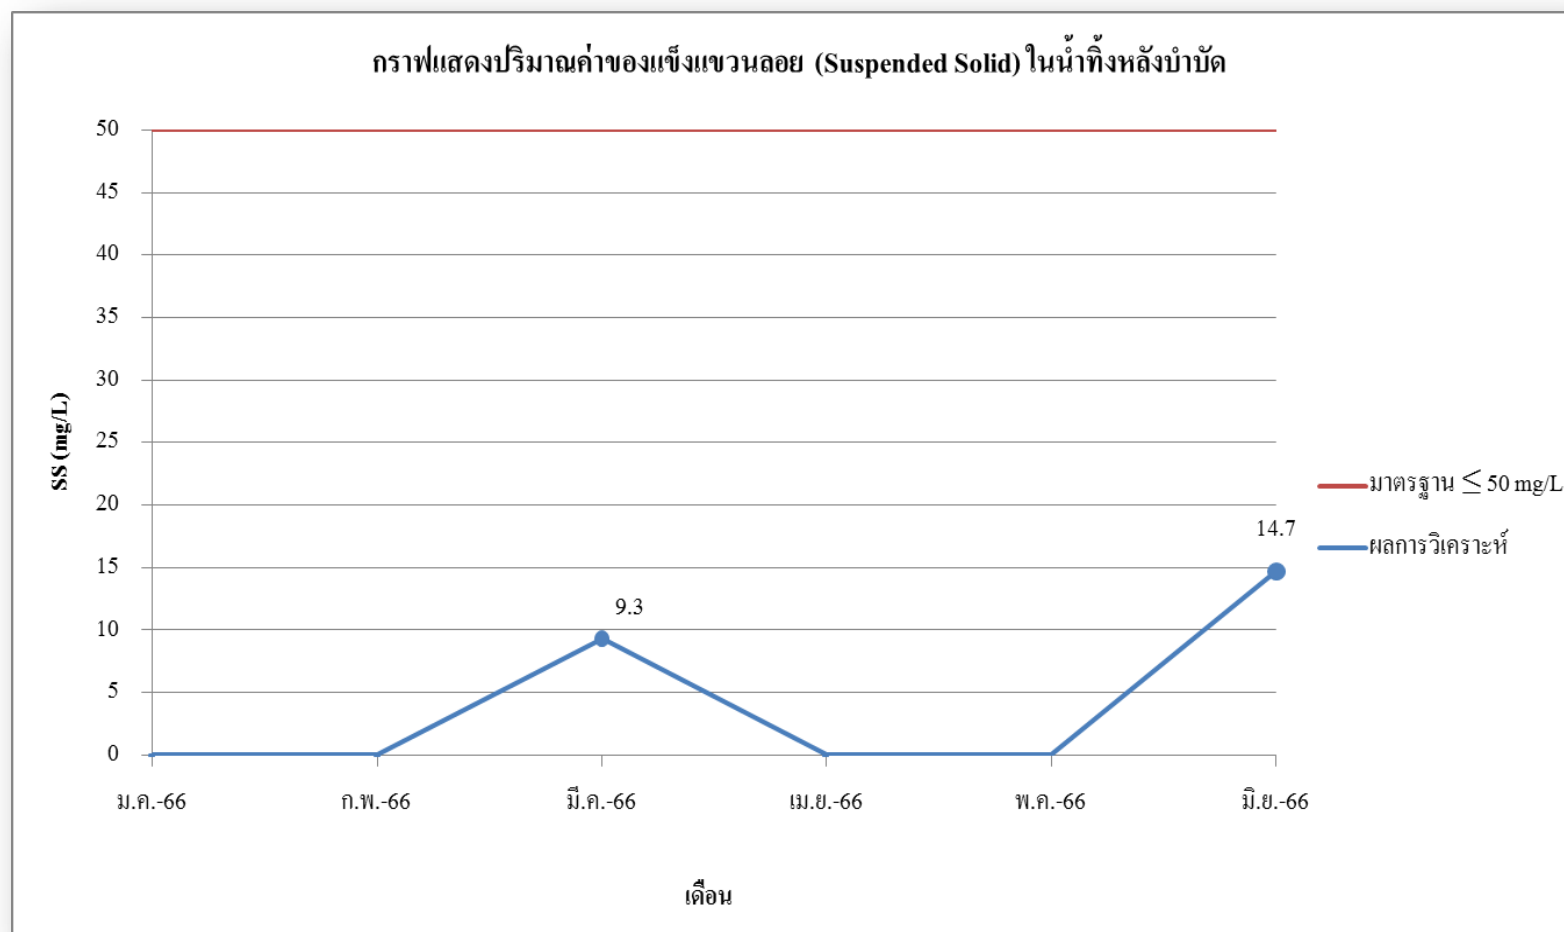
3. ปริมาณค่าของแข็งแขวนลอย (Suspended Solids: SS) มีค่า 9.3 และ 14.7 มิลลิกรัม/ลิตร (มาตรฐาน ≤ 50 มิลลิกรัม/ลิตร) สรุปได้ว่าคุณภาพน้ำทิ้งหลังบำบัดของโครงการมีปริมาณค่า SS อยู่ในเกณฑ์มาตรฐาน (ภาพที่ 4-3)

ภาพที่ 4-3 กราฟแสดงค่าของแข็งแขวนลอย (SS) ในน้ำทิ้งหลังบำบัด

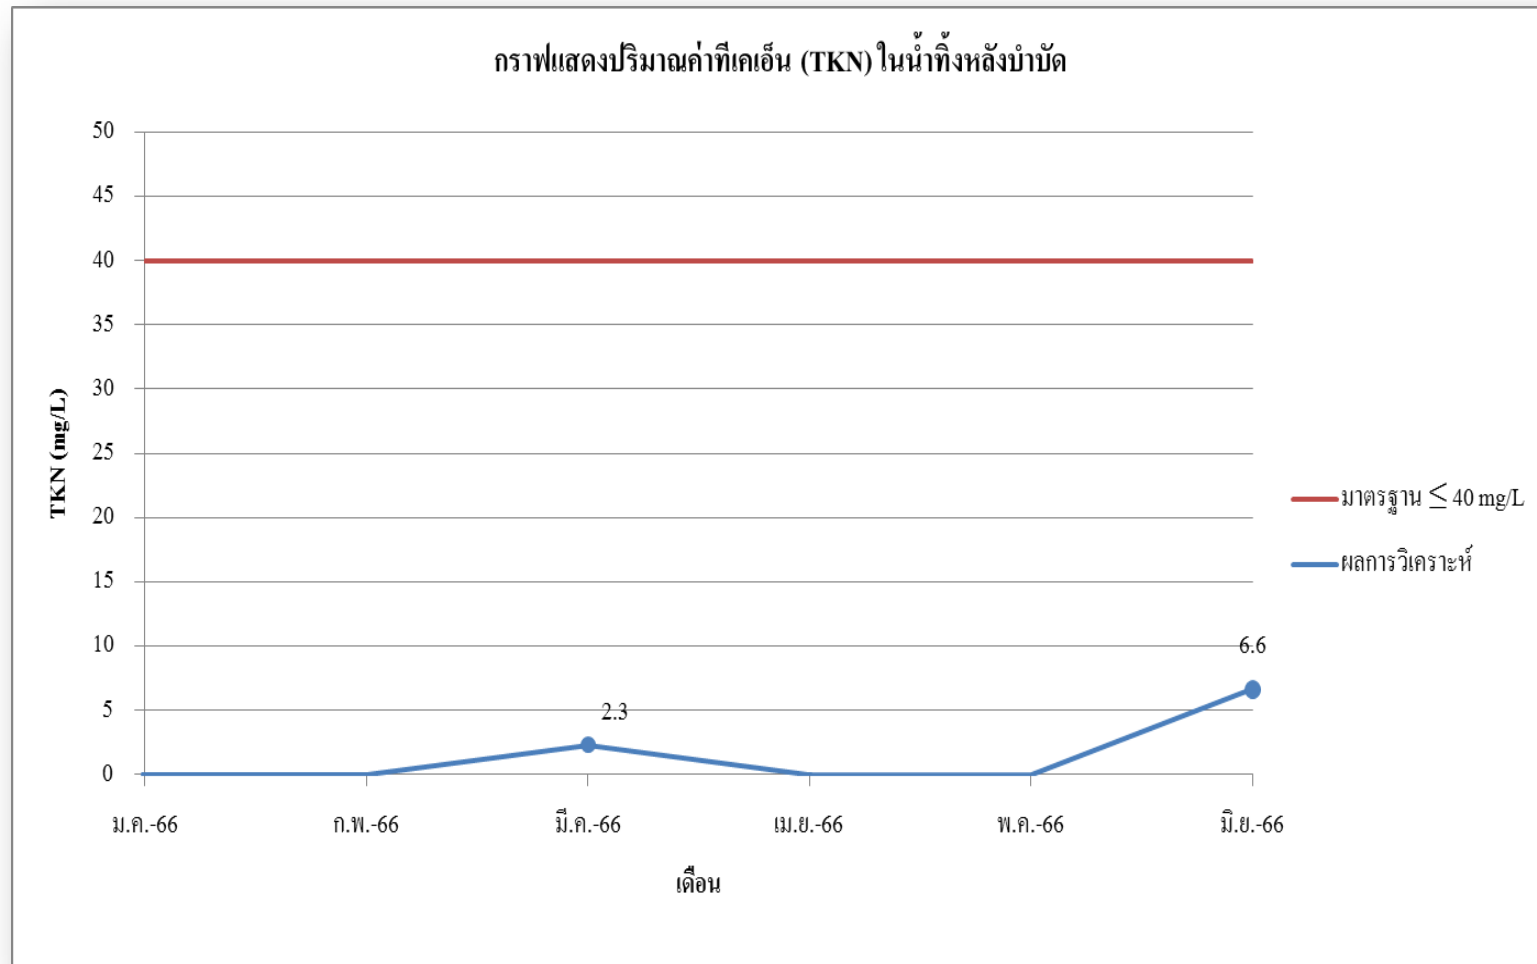
4. ปริมาณค่าทีเคเอ็น (Total Kjeldahl Nitrogen: TKN) มีค่า 2.3 และ 6.6 มิลลิกรัม/ลิตร (มาตรฐาน ≤ 40 มิลลิกรัม/ลิตร) สรุปได้ว่าคุณภาพน้ำทิ้งหลังบำบัดของโครงการมีปริมาณค่า TKN อยู่ในเกณฑ์มาตรฐาน (ภาพที่ 4-4)

ภาพที่ 4-4 กราฟแสดงค่าที่เคเอ็น (TKN) ในน้ำทิ้งหลังบำบัด

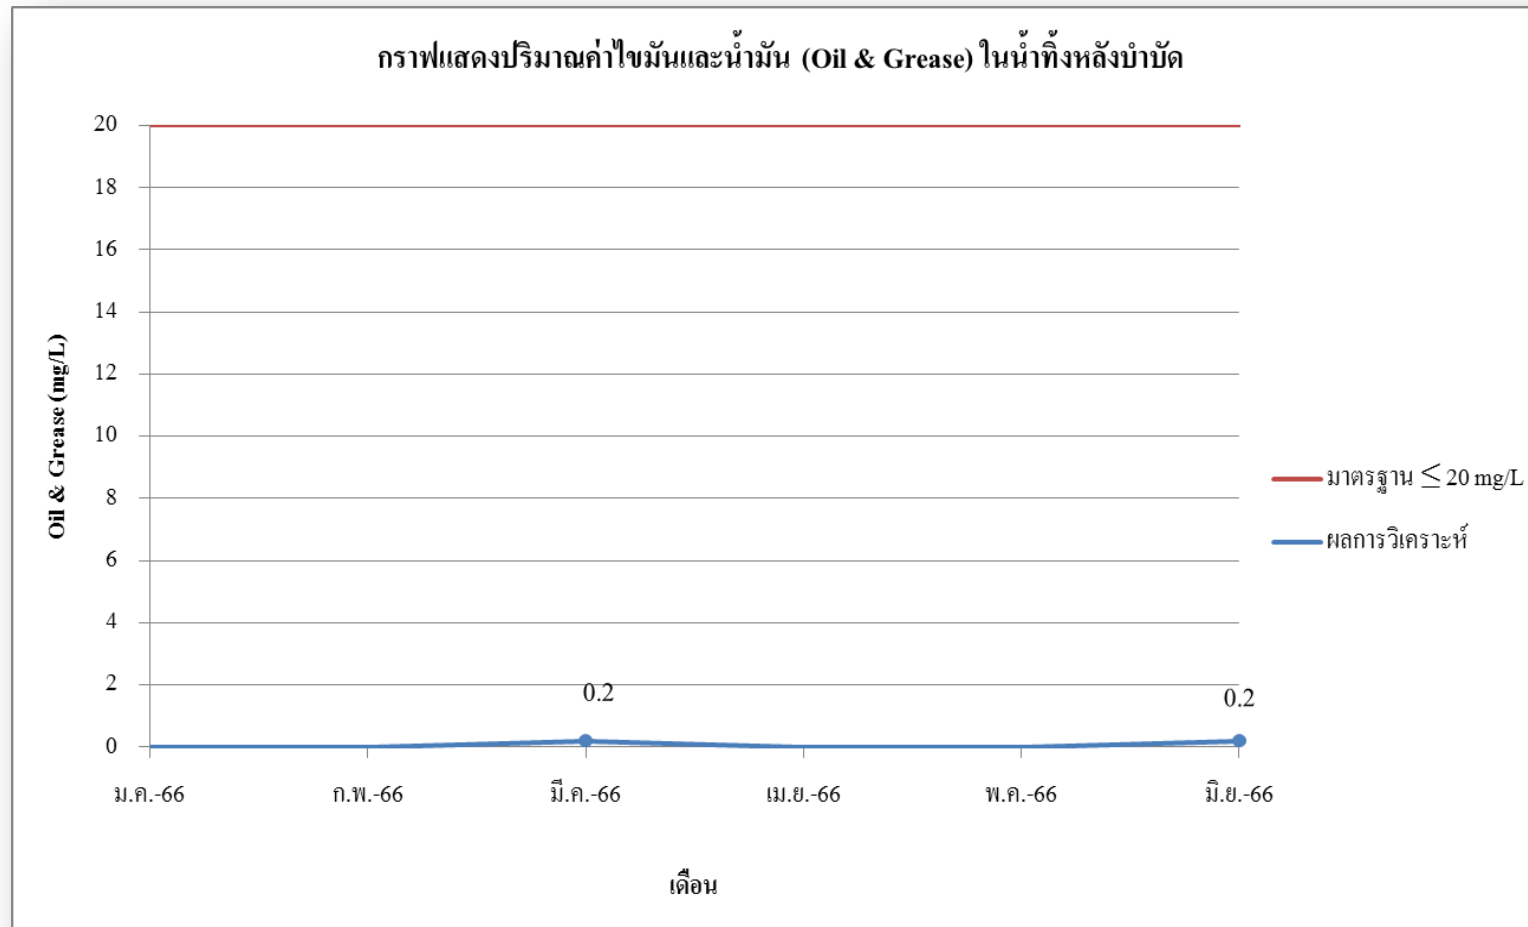
5. ปริมาณค่าไขมันและน้ำมัน (Oil & Grease) มีค่า 10.2 และ 0.2 มิลลิกรัม/ลิตร (มาตรฐาน ≤ 20 มิลลิกรัม/ลิตร) สรุปได้ว่าคุณภาพน้ำทิ้งหลังบำบัดของโครงการมีปริมาณค่าไขมันและน้ำมันอยู่ในเกณฑ์มาตรฐาน (ภาพที่ 4-5)

ภาพที่ 4-5 กราฟแสดงค่าไขมันและน้ำมัน (Oil & Grease) ในน้ำทิ้งหลังบำบัด

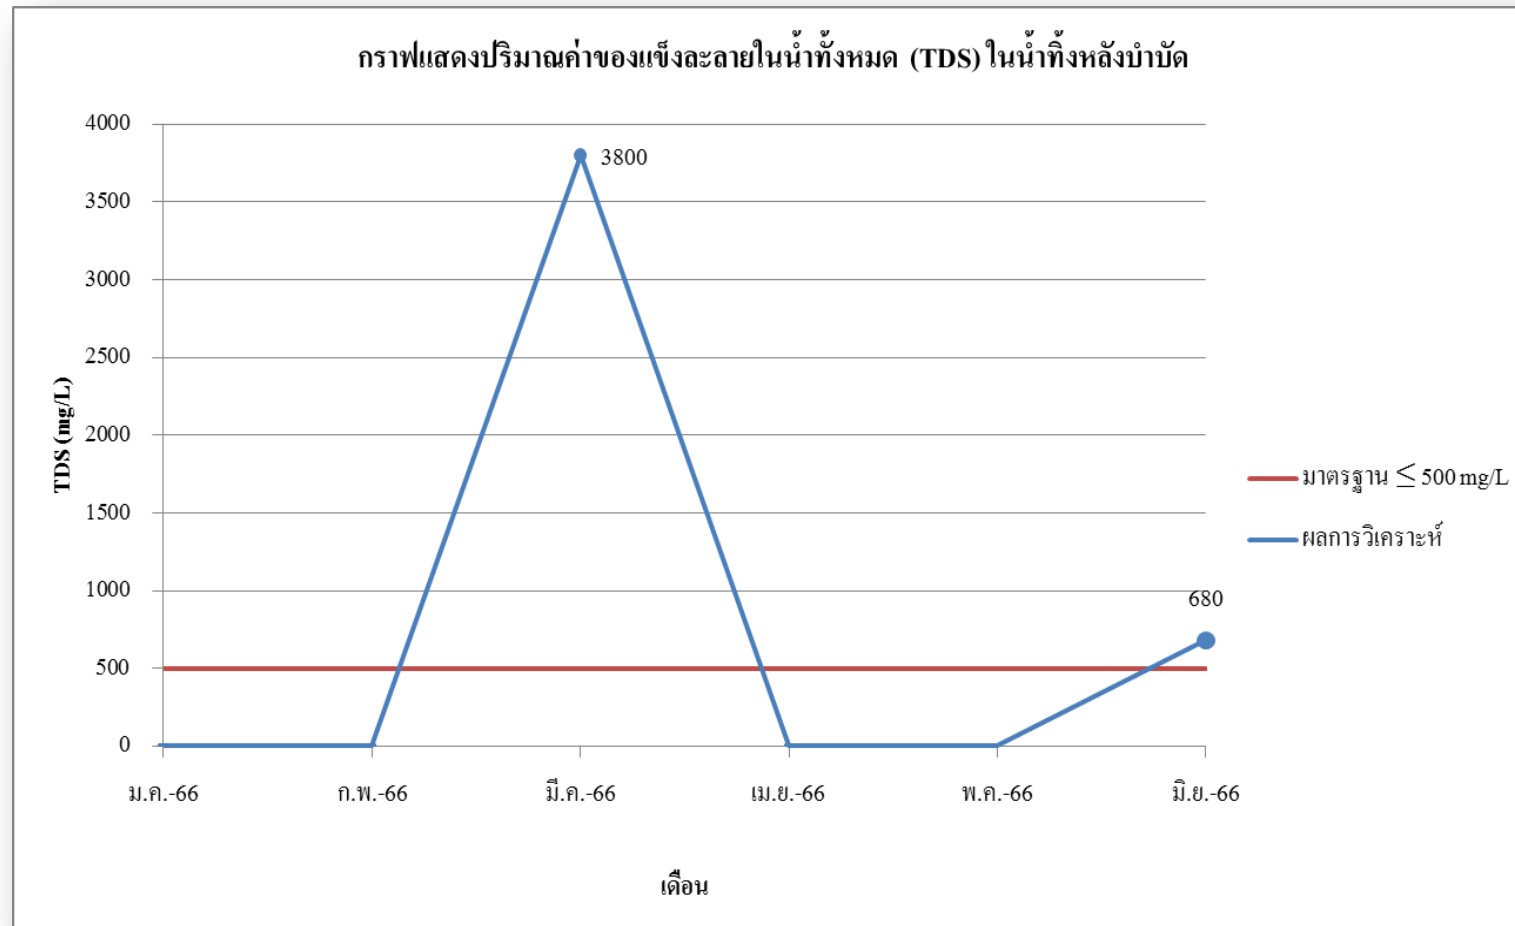
จากการตรวจวิเคราะห์คุณภาพน้ำทิ้งหลังบำบัดของโครงการ วอเตอร์ วิลล่า รีสอร์ท เดือนมีนาคม และ เดือน มิถุนายน 2566 (จากตารางที่ 4.1-1) พบว่าคุณภาพน้ำทิ้งหลังบำบัดของโครงการ ค่า TDS ยังเกินเกณฑ์มาตรฐาน ควบคุมการระบายน้ำทิ้งจากอาคารบางประเภท และบางขนาด (ประเภท ค), ประกาศกระทรวงทรัพยากรธรรมชาติและสิ่งแวดล้อม ตีพิมพ์ในราชกิจจานุเบกษา เล่ม 122 ตอนที่ 125ง ลงวันที่ 29 ธันวาคม 2548 ซึ่งสามารถสรุปได้ดังต่อไปนี้

6. ปริมาณค่าของแข็งละลายในน้ำทั้งหมด (Total Dissolve Solids; TDS) มีค่า 3800 และ 680 มิลลิกรัม/ลิตร (มาตรฐานต้องมีค่าที่เพิ่มขึ้นจากปริมาณสารละลายในน้ำใช้ ≤ 500 มิลลิกรัม/ลิตร) สรุปได้ว่าคุณภาพน้ำทิ้งหลังบำบัดของโครงการมีปริมาณค่าของแข็งละลายในน้ำทั้งหมด เกินเกณฑ์มาตรฐาน (ภาพที่ 4-6)

ภาพที่ 4-6 กราฟแสดงค่าปริมาณของแข็งที่ละลายในน้ำ (TDS) ในน้ำทิ้งหลังบำบัด

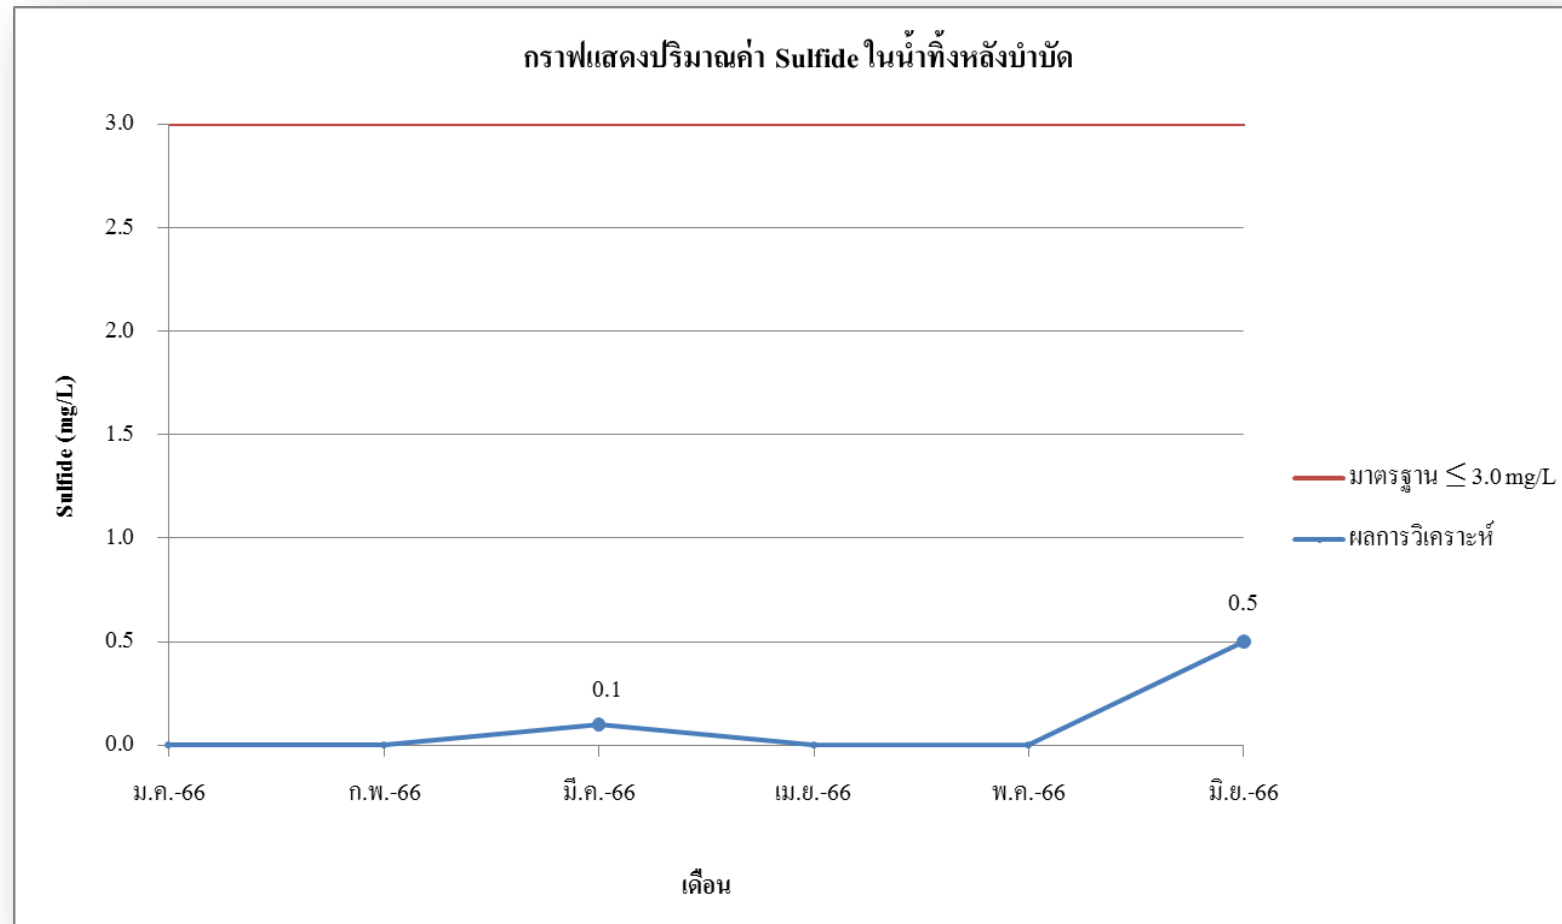
7. ปริมาณค่าซัลไฟด์ (Sulfide) มีค่า 0.61 และ 0.5 มิลลิกรัม/ลิตร (มาตรฐาน ≤ 3.0 มิลลิกรัม/ลิตร) สรุปได้ว่าคุณภาพน้ำทิ้งหลังบำบัดของโครงการมีค่า Sulfide อยู่ในเกณฑ์มาตรฐาน (ภาพที่ 4-7)

ภาพที่ 4-7 กราฟแสดงค่าค่าซัลไฟด์ (Sulfide) ในน้ำทิ้งหลังบำบัด

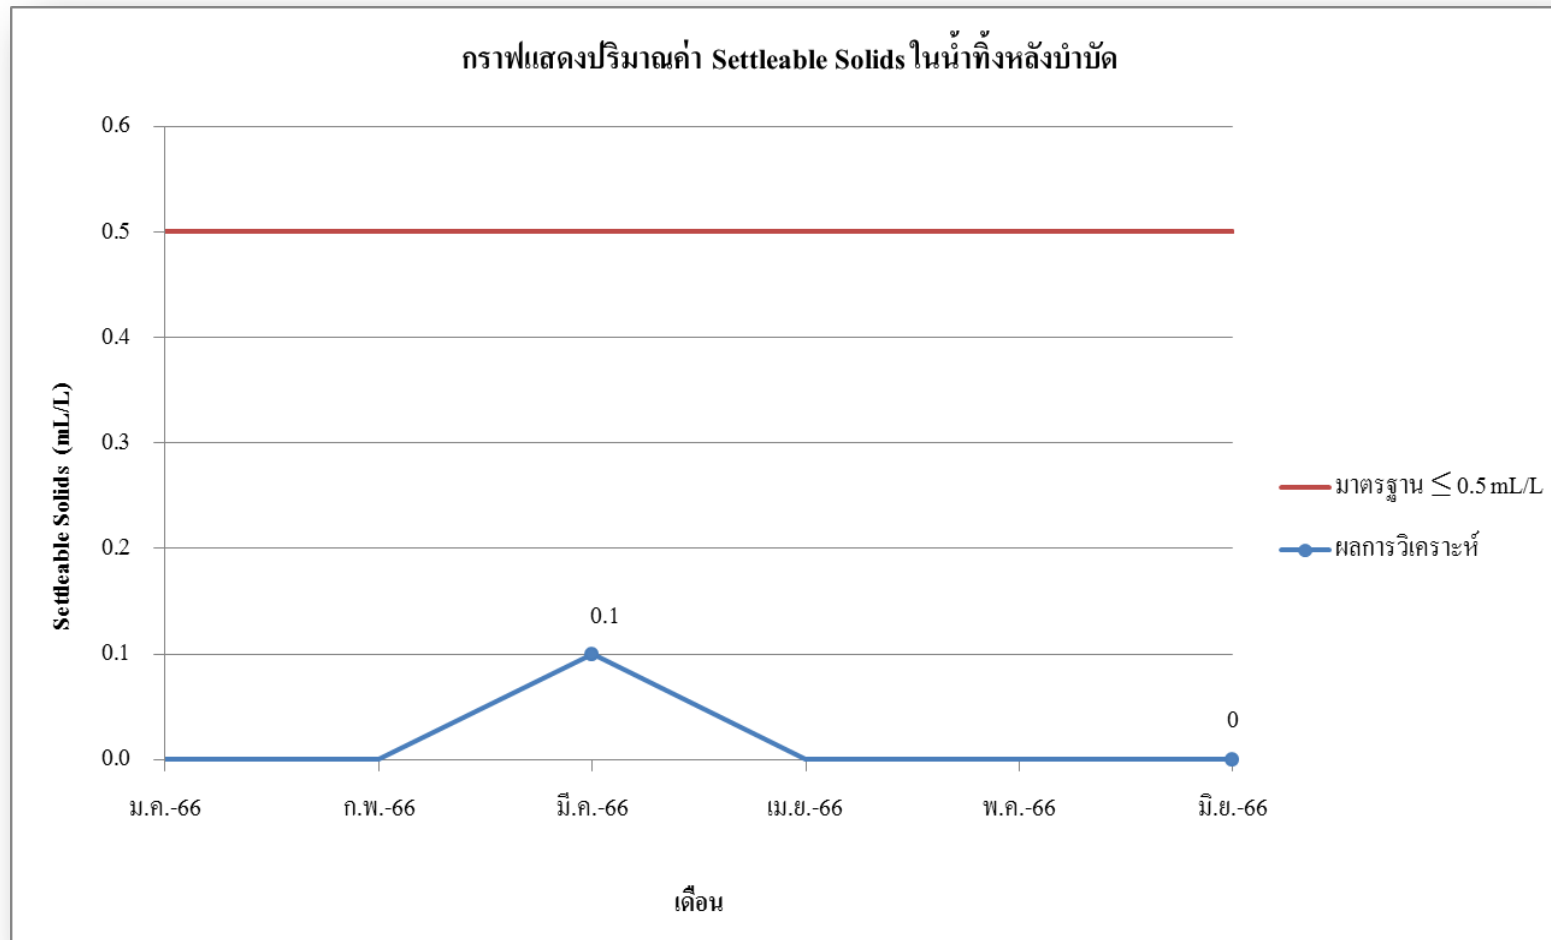
8. ปริมาณค่าตะกอนหนัก (Settleable Solids) มีค่า 0.1 และตรวจไม่พบ มิลลิกรัม/ลิตร (มาตรฐาน ≤ 3.0 มิลลิกรัม/ลิตร) สรุปได้ว่าคุณภาพน้ำทิ้งหลังบำบัดของโครงการมีค่า Settleable Solids อยู่ในเกณฑ์มาตรฐาน (ภาพที่ 4-8)

ภาพที่ 4-8 กราฟแสดงค่าตะกอนหนัก(Settleable Solids) ในน้ำทิ้งหลังบำบัด

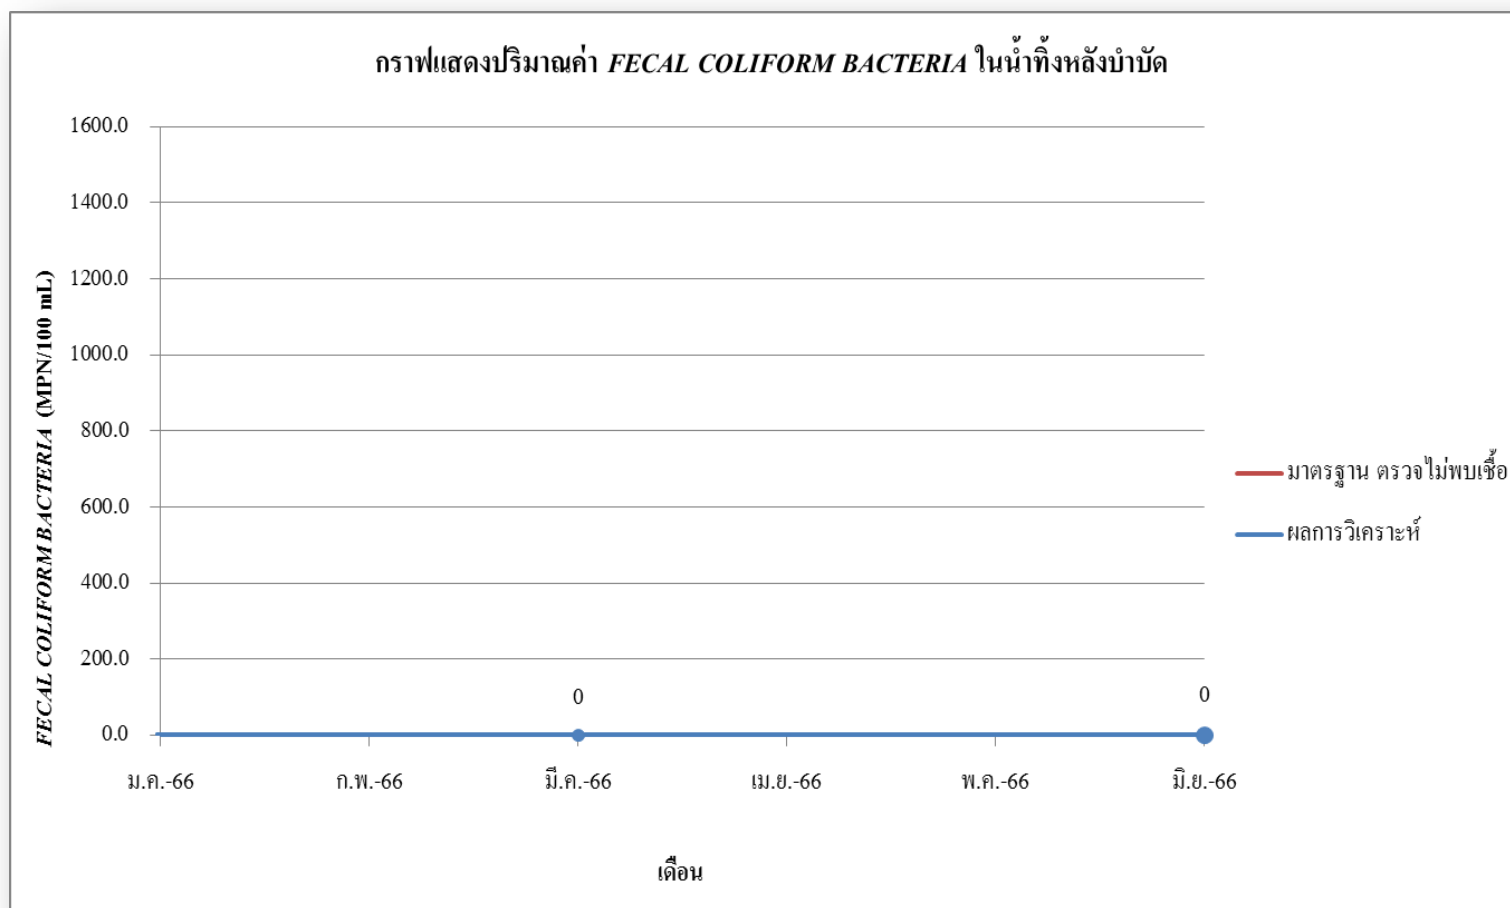
9. ปริมาณ *Fecal Coliform Bacteria* ตรวจไม่พบตามวิธีห้องปฏิบัติการวิเคราะห์ (มาตรฐานตรวจไม่พบเชื้อ) สรุปได้ว่าคุณภาพน้ำทิ้งหลังบำบัดของโครงการมีค่า *Fecal Coliform Bacteria* อยู่ในเกณฑ์มาตรฐาน (ภาพที่ 4-9)

ภาพที่ 4-9 กราฟแสดงค่า *FECAL COLIFORM BACTERIA* ในน้ำทิ้งหลังบำบัด
