รายงานแผนและผลการดำเนินงานด้านการฟื้นฟูพื้นที่ทำเหมือง

โครงการเหมืองแร่ยิปซัมและแร่แอนไฮไดรต์

ประทานบัตรที่ 30303/16087

ห้างหุ้นส่วนจำกัด พี.โอ.เอส.ไมนิ่ง

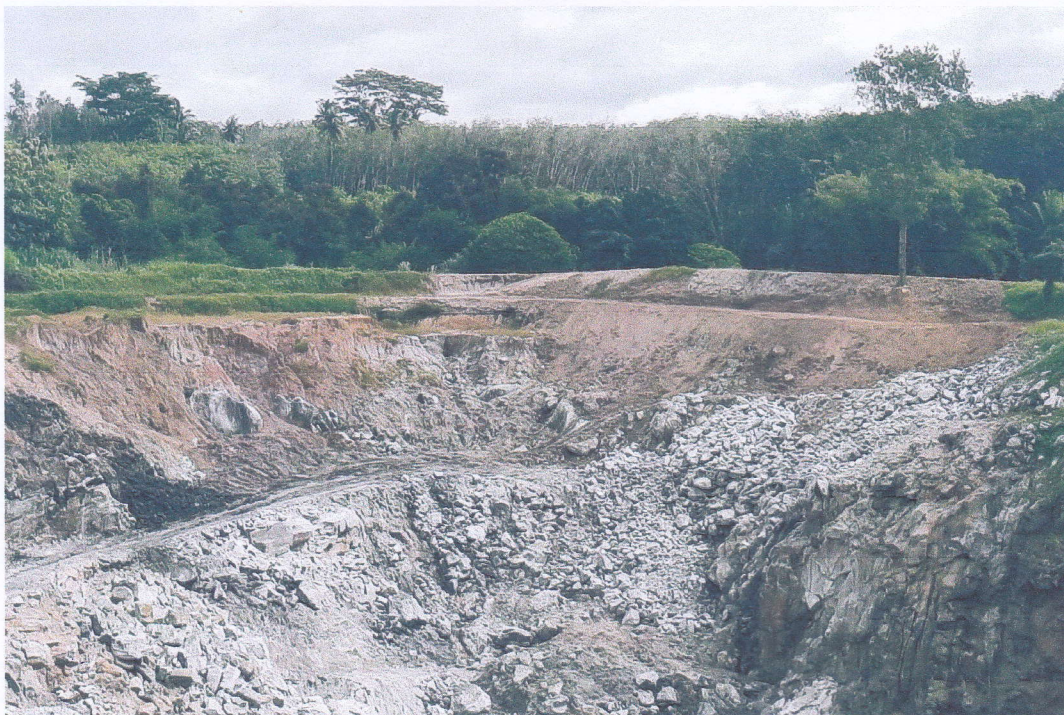
2. ผลการดำเนินในปีที่ผ่านมา มีการปรับปรุงหน้าดินและมีการปรับปรุงคันดินที่ได้สิ้นสุดการทำเหมืองแล้วทางด้านทิศเหนืออย่างต่อเนื่องเพิ่มเติม เนื่องจากปีที่ผ่านมาปริมาณของฝนที่มากตลอดเกือบทั้งปี ทางโครงการได้มีการนำเปลือกดินบางส่วนไปอัดพื้นที่ด้านบนทางทิศเหนือเพิ่มเติม และการนำพืชคลุมดินและต้นไม้ยืนต้นไปไว้เพื่อป้องกันการพังทลายของคันดินในช่วงฤดูฝน ทางโครงการพิจารณาผลการฟื้นฟูในพื้นที่แล้วพบว่าต้นไม้ท้องถิ่นและผลไม้ยืนต้นท้องถิ่นสามารถปลูกได้ดีในแนวพื้นที่หลังการทำเหมือง มีอัตราการรอดสูงและเจริญเติบโตได้ดีเพื่อนำพันธุ์ไม้ดังกล่าวมาใช้เป็นพันธุ์ไม้หลักในการฟื้นฟูในช่วงต่อไป และบริเวณที่ว่างเปล่าที่ไม่มีการใช้ประโยชน์ รวมถึงพืชคลุมดินและไม้ยืนต้นโตเร็วที่ปลูกไว้บนคันนบดิน และทางโครงการได้ทำการปรับลดความลาดชันของหน้าเหมืองชั้นบันไดบริเวณทิศตะวันออกและทิศตะวันออกเฉียงใต้ ให้มีความลาดชันรวมไม่เกิน 45 องศา โดยการนำเปลือกดินบางส่วนที่เกิดขึ้นจากการทำเหมืองของโครงการ โดยนำไปใช้ในการทำคันนบดินอัดแน่นโดยรอบพื้นที่ประทานบัตร ส่วนเปลือกดินที่เหลือได้นำไปใช้ในการปลูกพืชและผลไม้บริเวณรอบประทานบัตร ในช่วงของการฟื้นฟูที่บริเวณข้างๆการทำเหมืองในชั้นแรยิปซัมบริเวณบ่อเหมืองสภาพบ่อเหมืองทางด้านทิศตะวันออกค่อนข้างสูงชัน และมีน้ำปริมาณปานกลางซึมผ่าน ทางโครงการจึงได้ทำการปรับสภาพหน้าเหมืองทางด้านทิศตะวันออกตลอดแนวโดยการทำเป็นขั้นบันได (Benching) เพื่อป้องกันการพังทลายของหน้าดิน และนำดินมาปรับปรุงทางทิศใต้เพื่อลดความลาดชันของเส้นทางเก่าที่เคยใช้ในการขนแร่และจะทำการปลูกต้นไม้ยืนต้นและพืชคลุมดินเพื่อป้องกันดินถล่มในฤดูฝน

รูปที่ 2 การปรับปรุงหน้าดินและชั้นดินบริเวณขอบบ่อทางด้านทิศเหนือของโครงการ

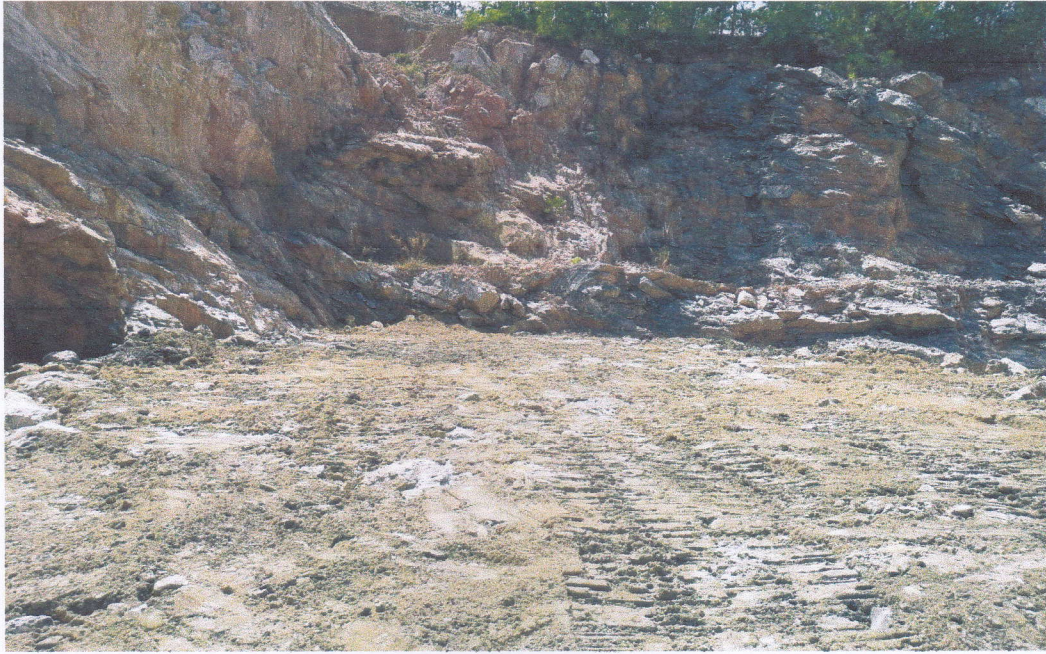
รูปที่ 3 บริเวณขอบบ่อเหมืองทางทิศตะวันออกก่อนการฟื้นฟูหลังจากเจอพายุฝน

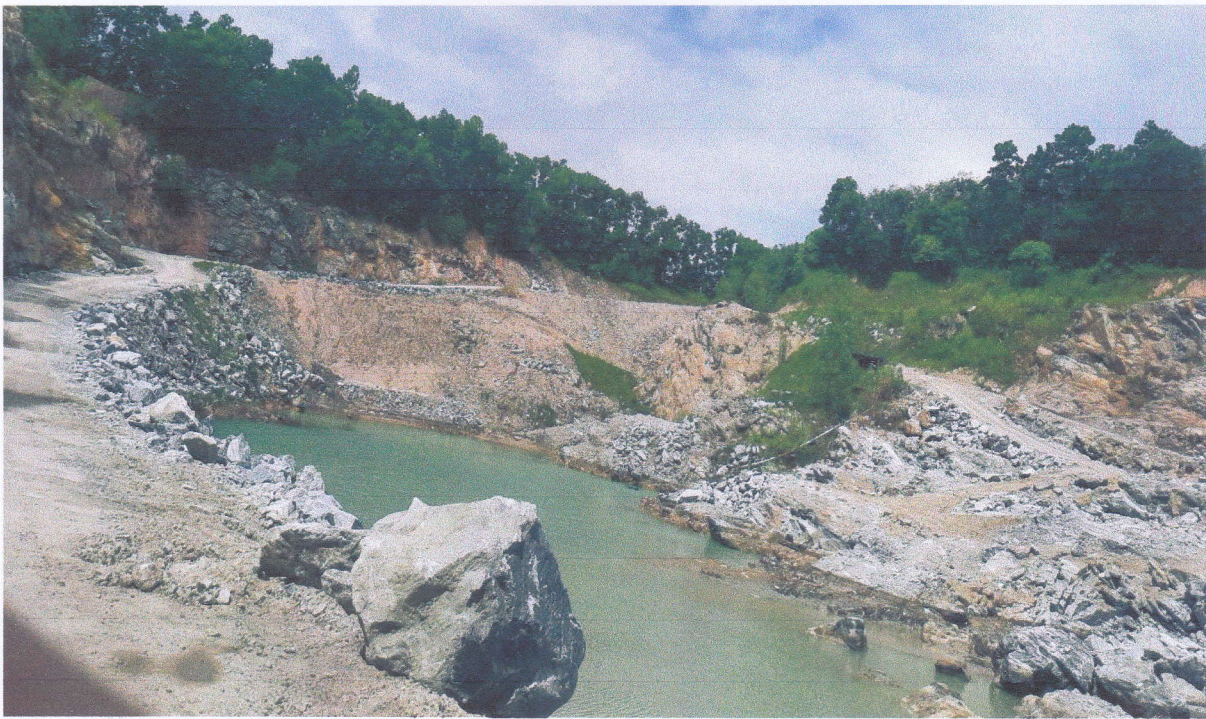
รูปที่ 4 บริเวณขอบบ่อเหมืองทางทิศตะวันออกหลังการฟื้นฟู

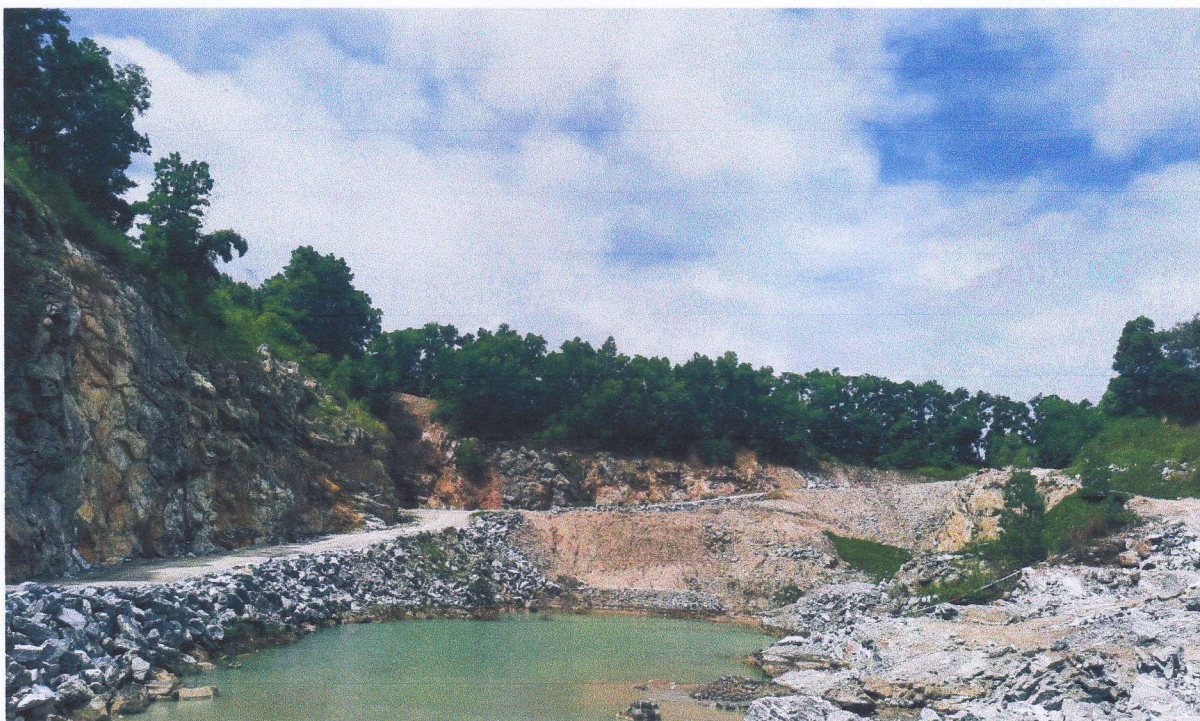
รูปที่ 5 การฟื้นฟูและปรับความลาดชันของชันบันไดทิศตะวันออก

วิธีดำเนินการ (ให้อธิบายลักษณะของหน้าเหมือง, ความปลอดภัย).....ปรับความลาดชันของชั้นบันไดให้มีความลาดชันรวมไม่เกิน 45 องศา

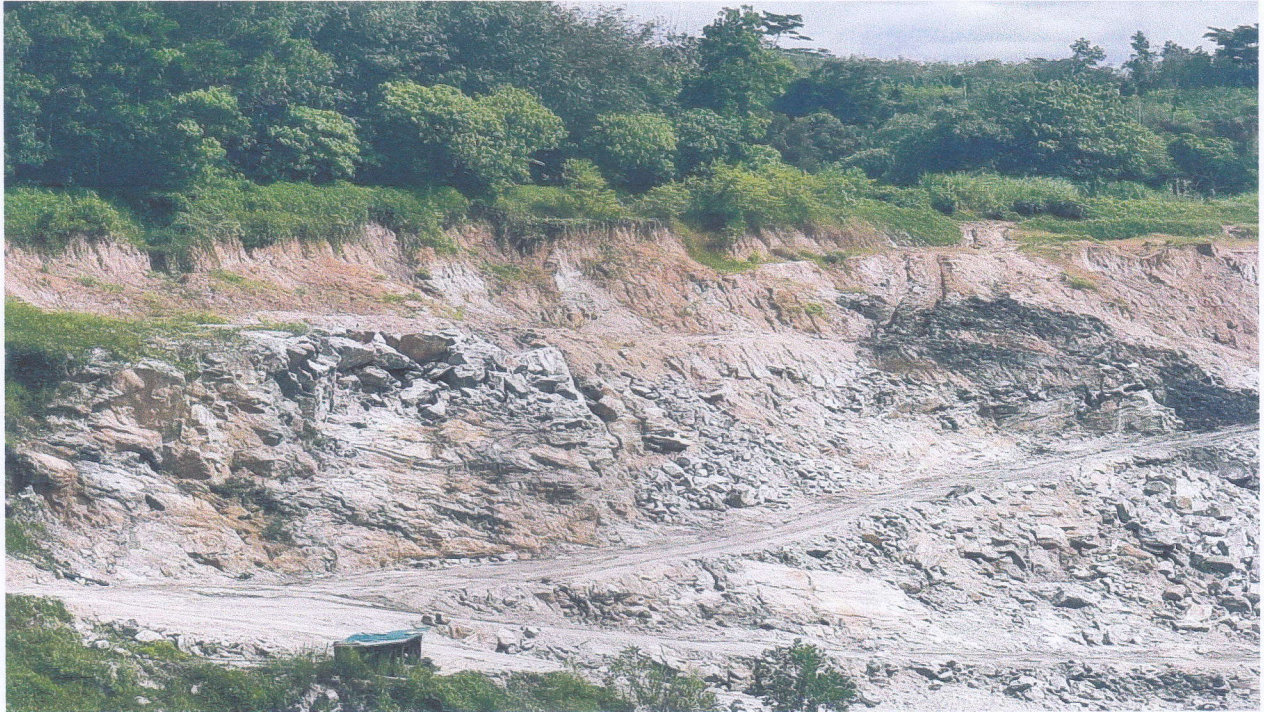
รูปที่ 6 การปรับความลาดชันของบริเวณข้ามบันไดของทางทิศตะวันตก

3. แผนการดำเนินงานในช่วง 1 ปี ข้างหน้า ในช่วงนี้จะทำการฟื้นฟูพื้นที่บริเวณหน้าเหมืองชันบันไดที่สิ้นสุดการทำเหมืองแล้วต่อเนื่องจากการฟื้นฟูของปีที่ผ่านมา ทางด้านตรงกลางของโครงการที่มีน้ำท่วมขังและทิศตะวันตก เพื่อในสามารถใช้เส้นทางขนส่งแร่ได้ต่อเนื่องกันและลดอุบัติเหตุจากความลาดชันของชันบันไดหลังการทำเหมืองแร่ และปรับชันบันไดหลังการทำเหมืองให้มีความสูงไม่เกิน 45 องศา รวมทั้งดูแลรักษาพืชคลุมดินและไม้ยืนต้นและผลไม้ประจำท้องถิ่นที่สามารถเจริญเติบโตได้ดีอย่างต่อเนื่องบริเวณคันนบดิน และการฟื้นฟูบ่อน้ำระบบป้องกันการชะล้างตะกอนดินจากบริเวณหน้าเหมืองที่เก็บกองเปลือกดิน / เศษหิน และบริเวณอื่น ๆ อาทิเช่น คันนบดินและคูระบายน้ำ และบ่อดักตะกอน เป็นต้น ขั้นตอนการฟื้นฟูโดยการขุดลอกมิให้ดินเงิน ตกแต่งให้อยู่ในสภาพที่สามารถระบายน้ำได้ดีไม่ขังหนอง

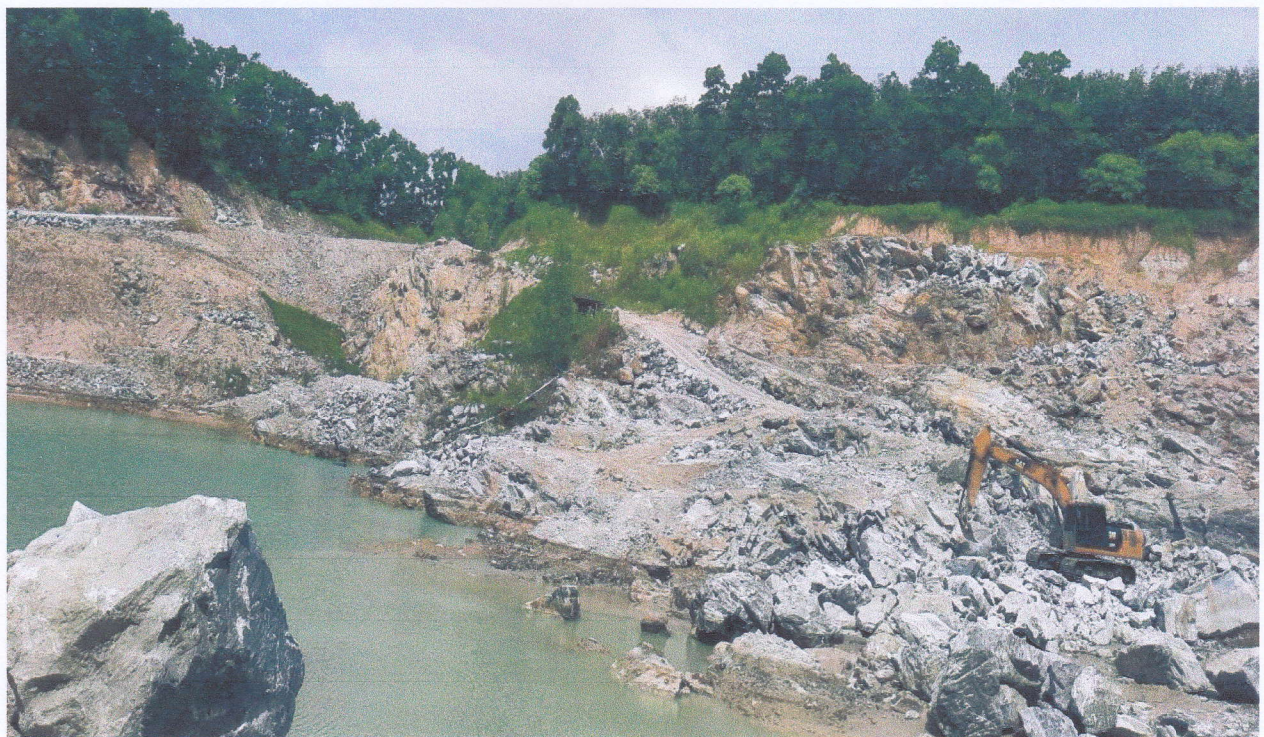
รูปที่ 7 การปรับความลาดชันของบริเวณข้ามบันไดและปรับปรุงบริเวณที่น้ำท่วมขัง

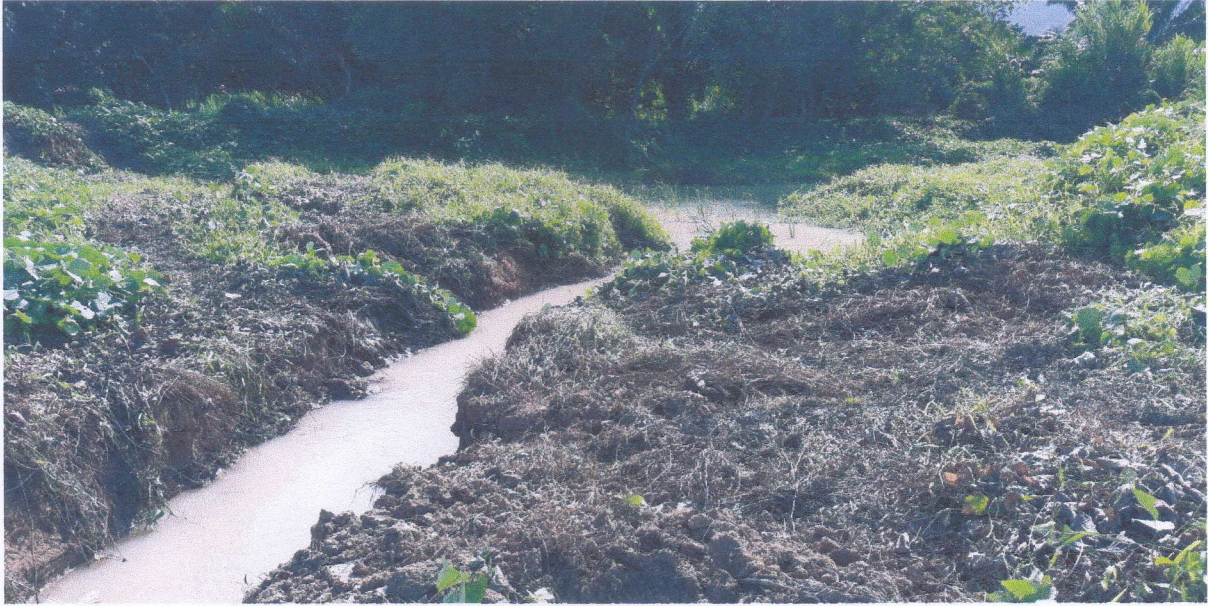
รูปที่ 8 ขุดลอกถูระบายน้ำ

วิธีดำเนินการขุดลอกคลองไม่ให้ดินเข็นตกแต่งทางเดินน้ำไม่ให้น้ำท่วมขังให้น้ำสามารถไหลผ่านได้ดีเพื่อรับน้ำฝนในช่วงปลายปี

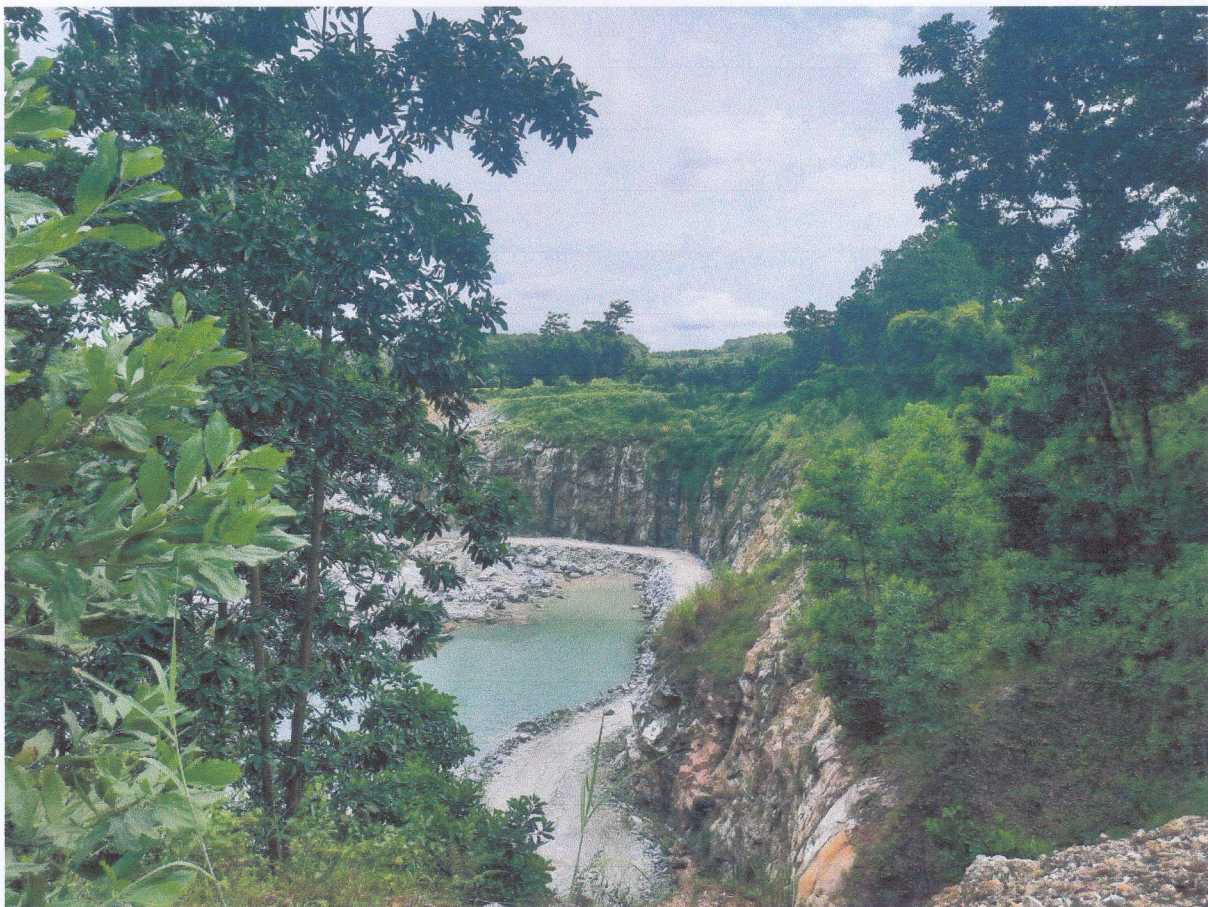
รูปที่ 9 ปลุกต้นไม้ยืนต้นที่สามารถเจริญเติบโตได้ดีในพื้นที่ประทุนบัตร

วิธีดำเนินการเนื่องจากบริเวณพื้นที่ประทานบัตรส่วนใหญ่เป็นพื้นที่เปิดทำเหมืองจึงทำได้เพียงแค่ปลูกระหว่างพื้นที่ว่างโดยรอบขอบเหมือง
