5. ผลการดำเนินการตามมาตรการป้องกันและแก้ไขผลกระทบสิ่งแวดล้อม

ตารางที่ 3 เปรียบเทียบมาตรการป้องกันและแก้ไขผลกระทบสิ่งแวดล้อมที่กำหนดไว้ในรายงานการวิเคราะห์ผลกระทบสิ่งแวดล้อม

โครงการ อาคารสำนักงาน และพาณิชยกรรม เอ็ม ทาวเวอร์ ระยะเปิดดำเนินการ

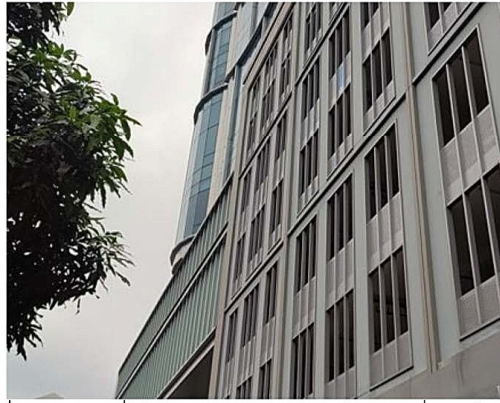
ภาพที่ 3-2 กระจกที่ใช้เป็นกระจกมีค่าการสะท้อนแสงต่ำกว่าร้อยละ 30

2. จัดให้มีกระจกที่มีค่าการสะท้อนแสงตามกฎหมายกระทรวงฉบับที่ 48 (พ.ศ.2540) ออกตามความในพระราชบัญญัติควบคุมอาคาร พ.ศ. 2522 ข้อ 27 กล่าวว่า “วัสดุที่เป็นผิวของผนังภายนอกอาคาร จะต้องมีการสะท้อนแสงได้ไม่เกินร้อยละ 30”	ใช้กระจกที่มีค่าการสะท้อนแสงต่ำ ไม่เกินร้อยละ 30	-	ภาพที่ 3-2

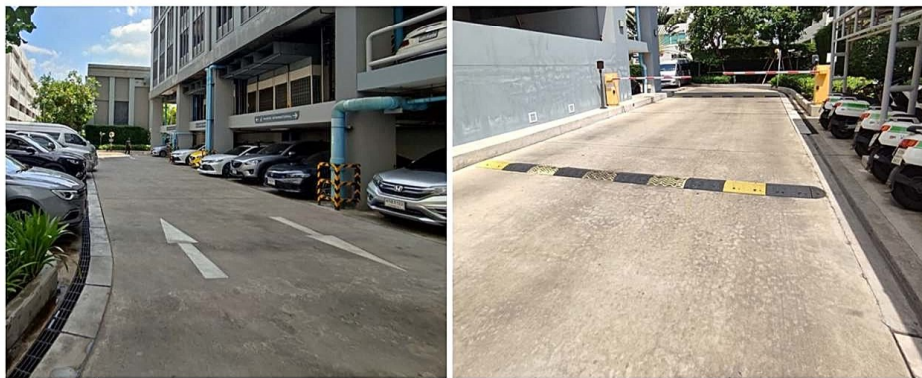
ภาพที่ 3-3 ลูกศรบอกทิศทางจราจรภายในโครงการเป็นแบบสองทิศทาง และคันชะลอความเร็วรถ

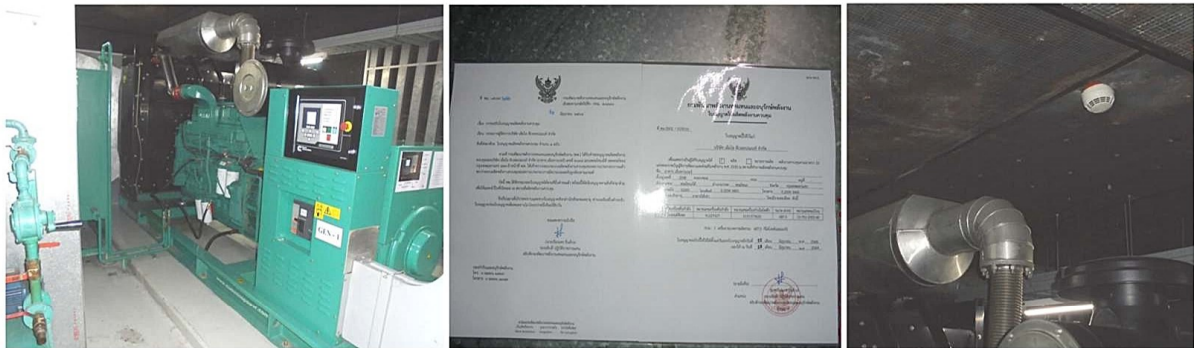
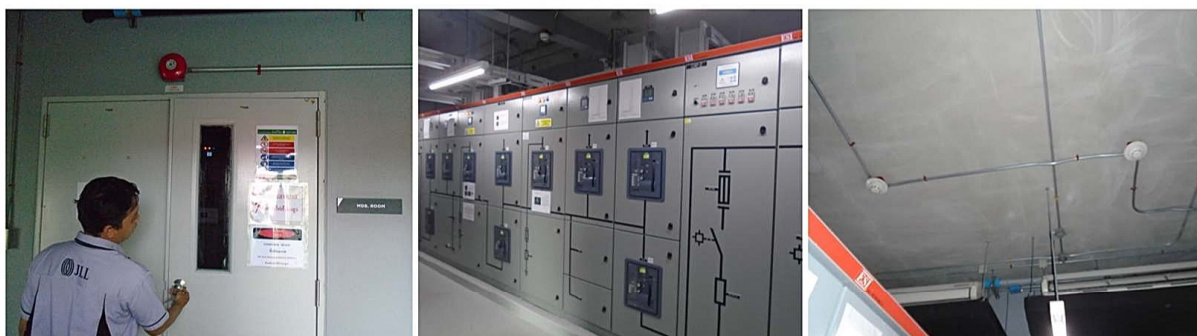
ภาพที่ 3-4 ห้องเครื่องไฟฟ้าอยู่ที่อาคารด้านหลัง

11. เครื่องกำเนิดไฟฟ้าสำรอง ต้องติดตั้งให้เหมาะสม และมีระบบป้องกันเสียงแรงสั่นสะเทือน และระบบกำจัดไอเสีย	ติดตั้งเครื่องกำเนิดไฟฟ้าสำรองไว้แล้วอย่างเหมาะสมและมีระบบป้องกันเสียง แรงสั่นสะเทือน และระบบกำจัดควันบำรุงรักษาเสมอ	-	ภาพที่ 3-4 ภาพที่ 3-33

ห้องเครื่องไฟฟ้าสำรอง

ห้องเครื่องไฟฟ้า MDB

7. ส่งตัวแทนฝ่ายช่างของโครงการเข้ารับการอบรมการดูแลรักษาเครื่องกำเนิดไฟฟ้าสำรองจากตัวแทนจำหน่าย พร้อมจัดทำคู่มือการบำรุงรักษาระบบภาษาไทยด้วย	ดำเนินการอบรมไว้แล้ว และดูแลเครื่องกำเนิดไฟฟ้าสำรองไว้ และมีการทดสอบเดินเครื่องทุกสัปดาห์ครั้งละ 15 นาที ยังคงเดินเครื่องได้อย่างมีประสิทธิภาพ	-	ภาพที่ 3-4 ภาพที่ 3-33

8. ตรวจสอบและบำรุงรักษาเครื่องกำเนิดไฟฟ้า อย่างน้อยสัปดาห์ละ 1 ครั้ง เพื่อให้เครื่องกำเนิดไฟฟ้า สามารถทำงานได้อย่างมีประสิทธิภาพ	บำรุงรักษาและทดสอบไว้แล้วทุกสัปดาห์ ครั้งละ 15 นาที ทำงานได้อย่างมีประสิทธิภาพดี	-	ภาพที่ 3-4 ภาพที่ 3-33

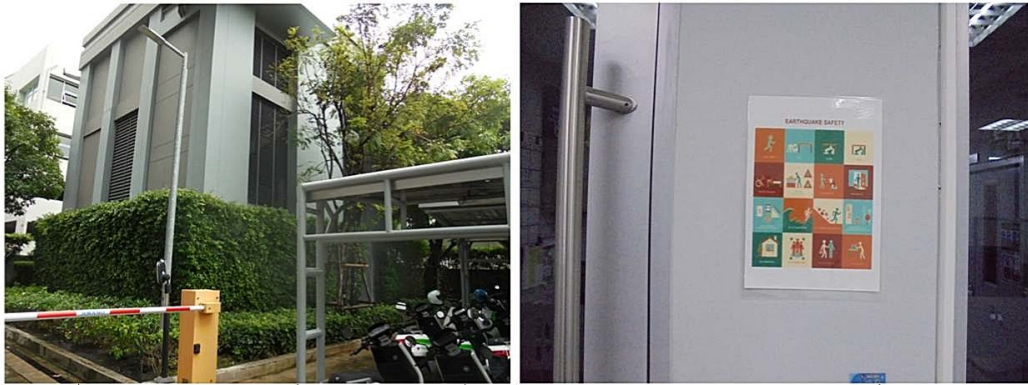
เงื่อนไขตามมาตรการป้องกันและแก้ไขผลกระทบสิ่งแวดล้อม	ผลการปฏิบัติตามมาตรการ	ปัญหา อุปสรรค และข้อเสนอแนะ	เอกสารอ้างอิง
1.4 ระดับแรงสั่นสะเทือน -	-	-	-
1.5 การเกิดแผ่นดินไหว 1. แผนการเตรียมตัวก่อนการเกิดแผ่นดินไหว (1) ติดตั้งป้ายคำแนะนำในการปฏิบัติตน เมื่อเกิดแผ่นดินไหวไว้ในบริเวณที่เห็นได้ชัดเจน เช่น ภายในห้องลิฟต์โดยสาร หรือบริเวณโถงหน้าลิฟต์ (2) มีไฟฉายพร้อมถ่านไฟฉาย และกล่องยาเตรียมไว้ใกล้ทางเดินแต่ละชั้นของอาคาร และให้ทุกคนทราบว่ายูทียูใดของอาคาร (3) ศึกษาการปฐมพยาบาลเบื้องต้น (4) มีอุปกรณ์ดับเพลิงไว้ในอาคาร เช่น ถังดับเพลิง ถูทรายเป็นต้น (5) ทราบตำแหน่งของวาล์วปิดก๊าส สะพานไฟ สำหรับตัดกระแสไฟฟ้า (6) อย่าวางสิ่งของหนักบนชั้นหรือหิ้งสูงๆ เพราะเมื่อเกิดแผ่นดินไหวอาจตกลงมาเป็นอันตรายได้ (7) มีการยึดหรือผูกอุปกรณ์เครื่องใช้หนักๆ ให้แน่นกับพื้น (8) มีการวางแผนเรื่องจุดนัดพบที่ปลอดภัย ในกรณีที่ต้องพลัดจากกันเพื่อมารวมตัวกันอีกครั้ง (9) ติดตั้งป้ายประชาสัมพันธ์วิธีการปฏิบัติตัวเมื่อเกิดแผ่นดินไหวในบริเวณที่เห็นได้ชัดเจน เช่น บริเวณหน้าหรือภายในลิฟต์	ทางโครงการได้จัดทำแผนการเตรียมตัวก่อนการเกิดแผ่นดินไหวไว้แล้ว หากมีเหตุขึ้นสามารถดำเนินการได้ทันที และติดป้ายการปฏิบัติตนเมื่อเกิดแผ่นดินไหวไว้ที่ ห้องทำงาน	-	ภาพที่ 3-5

ภาพที่ 3-5 ไม่ยื่นต้นและไม้พุ่มที่ปลูกบริเวณห้องเครื่องไฟฟ้า และป้ายประชาสัมพันธ์การปฏิบัติตนเมื่อเกิดแผ่นดินไหว

2. แผนการอพยพระหว่างการเกิดแผ่นดินไหว (1) อย่าตกใจ พยายามควบคุมสติ (2) ถ้าอยู่ภายในห้องพัก ให้ยืนหรือหมอบอยู่ในส่วนของห้องพักที่มีโครง สร้างแข็งแรง สามารถรับน้ำหนักได้มาก และอยู่ห่างจากประตู ระเบียง หน้าต่าง (3) ห้ามใช้ลิฟต์โดยเด็ดขาดขณะเกิดแผ่นดินไหว (4) หากอยู่ในอาคารสูง ควรตั้งสติให้มั่นและรีบออกจากอาคารโดยเร็ว หนีจากสิ่งล้มทับได้ (5) อย่าใช้เทียน ไม่ขีดไฟหรือสิ่งที่ก่อให้เกิดเปลวหรือประกายไฟ เพราะอาจมี	ทางโครงการได้จัดทำแผนอพยพคนในอาคารระหว่างการเกิดแผ่นดินไหวไว้แล้วหากเกิดเหตุขึ้นสามารถดำเนินการได้ทันที และติดป้ายการปฏิบัติตนเมื่อเกิดแผ่นดินไหวไว้ที่ ห้องทำงาน	-	ภาพที่ 3-5

เงื่อนไขตามมาตรการป้องกันและแก้ไขผลกระทบสิ่งแวดล้อม	ผลการปฏิบัติตามมาตรการ	ปัญหา อุปสรรค และข้อเสนอแนะ	เอกสารอ้างอิง
ก๊าซรั่วอยู่บริเวณนั้น			
3. แผนหลังการเกิดแผ่นดินไหว (1) ตรวจสอบตัวเองและคนรอบข้างว่าได้รับบาดเจ็บหรือไม่ให้ปฐมพยาบาลเบื้องต้นก่อน (2) รีบออกจากอาคารที่เสียหายทันที เพราะอาจเกิดการทรุดตัวของอาคารหรือพังทลายได้ (3) ใส่รองเท้าหุ้มส้น เพราะอาจมีเศษแก้วหรือวัสดุแหลมคมอื่น ทำให้ได้รับบาดเจ็บ (4) ตรวจสอบสายไฟ ท่อน้ำ ท่อก๊าซ เพื่อป้องกันการเกิดอุบัติเหตุจากก๊าซรั่ว หากได้กลิ่นให้เปิดประตู หน้าต่างทุกบาน (5) ให้ออกห่างจากบริเวณที่มีสายไฟรั่ว ขาด และวัสดุสายไฟพาดถึง (6) เปิดวิทยุฟังคำแนะนำฉุกเฉิน อย่าใช้โทรศัพท์นอกจากจำเป็นจริงๆ (7) สังเกตดูความเสียหายของท่อส้วมและท่อน้ำทิ้งก่อนใช้ (8) หลีกเลี่ยงการเข้าไปในเขตที่มีความเสียหายสูงหรืออาคารพัง	ทางโครงการได้จัดทำแผนหลังจากการเกิดแผ่นดินไหวไว้แล้วหากเกิดเหตุขึ้นสามารถดำเนินการได้ทันที และติดป้ายการปฏิบัติตนเมื่อเกิดแผ่นดินไหวไว้ที่ ห้องทำงาน	-	ภาพที่ 3-5

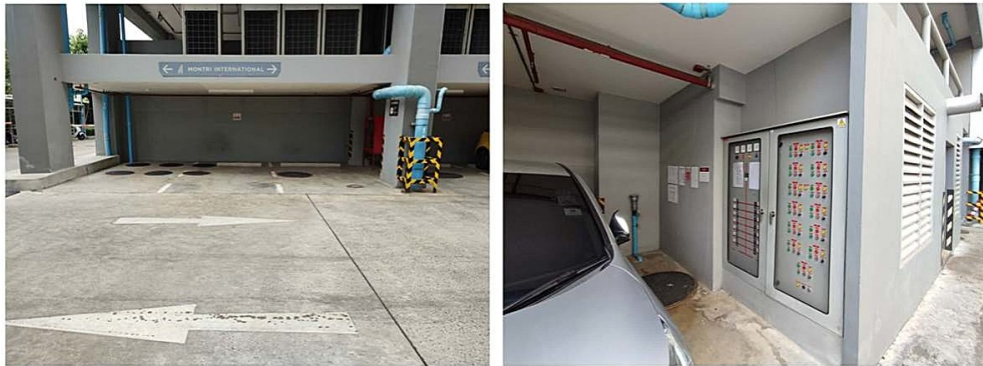
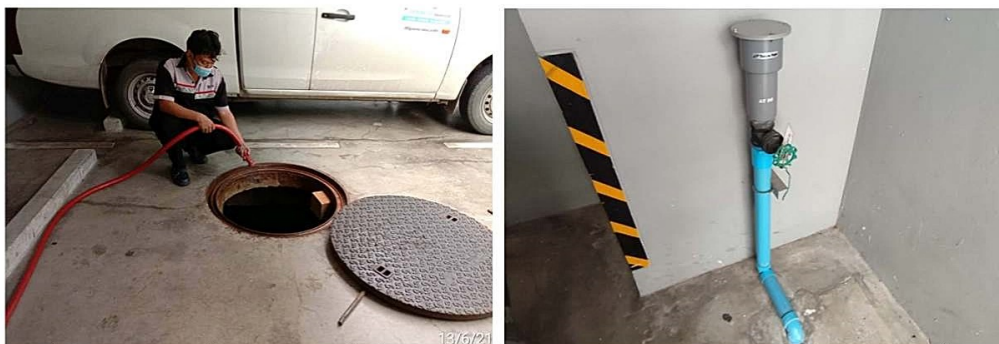
1.7 ทรัพยากรน้ำ 1. จัดให้มีระบบบำบัดน้ำเสียรวมชนิดเติมอากาศ (Activated Sludge) ขนาดรองรับน้ำเสีย 180 ลบ.ม./วัน จำนวน 1 ชุด ประกอบด้วย บ่อตกไขมัน ถังตกตะกอนชั้นต้น ถังปรับสภาพสมดุล ถังเติมอากาศ ถังตกตะกอนน้ำใส ถังเก็บน้ำทิ้ง ถังเก็บตะกอนส่วนเกิน และบ่อตรวจคุณภาพน้ำ	มีระบบบำบัดน้ำเสียรวมชนิดเติมอากาศไว้แล้วจำนวน 1 ชุด รองรับน้ำเสียทั้งอาคารและมีคุณภาพอยู่ในเกณฑ์มาตรฐานฯ	-	ภาพที่ 3-6

13. ติดเส้นสีแดง ความกว้างไม่น้อยกว่า 10 ซม. บริเวณโดยรอบเขต บ่อบำบัดน้ำเสียรวมให้ชัดเจน และเขียนป้ายถาวรแจ้งว่า “บริเวณนี้เป็นบ่อบำบัดน้ำเสีย”	ไม่มีมีการติดเส้นสีแดงกันขอบเขต แต่เป็นแนวที่อยู่ริมทางเดินรถ สามารถสังเกตเห็นได้ชัดเจนและการบำรุงรักษาไม่ต้องปิดถนน	-	ภาพที่ 3-6

ภาพที่ 3-6 ระบบบำบัดน้ำเสียรวมอยู่ใต้พื้นที่จอดรถชั้นล่างของอาคารและมอเตอร์ไฟฟ้าแยกเฉพาะระบบบำบัดน้ำเสีย

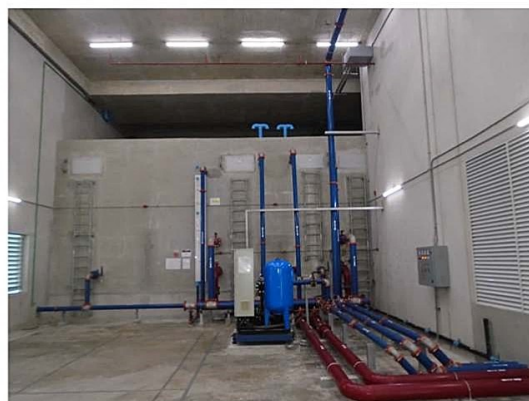
ภาพที่ 3-7 ห้องเครื่องประปา

2.ทรัพยากรชีวภาพ			
2.1 สิ่งมีชีวิตบนบก -	-	-	-
2.2 สิ่งมีชีวิตในน้ำ -			
3. คุณค่าการใช้ประโยชน์ของมนุษย์			
3.1 การใช้น้ำ			
1. จัดให้มีถังสำรองน้ำใช้ในโครงการ ประกอบด้วย จัดให้มีถังเก็บน้ำสำรองใต้ดิน จำนวน 2 ถัง ขนาดความจุรวมประมาณ 600 ลูกบาศก์เมตร สำหรับสำรองน้ำใช้ทั่วไป 458 ลูกบาศก์เมตร และสำรองน้ำดับเพลิง 142 ลูกบาศก์เมตร และถังเก็บน้ำสำรองชั้นดาดฟ้า จำนวน 2 ถังความจุรวม 250 ลูกบาศก์เมตร สำหรับสำรองน้ำใช้ทั่วไป 179 ลูกบาศก์เมตร และสำรองน้ำดับเพลิง 71 ลูกบาศก์เมตร	มีถังสำรองน้ำใช้ใต้ดินที่ถังสำรองน้ำใต้ดินสามารถใช้เป็นน้ำใช้ทั่วไป และสำรองน้ำใช้ดับเพลิงของโครงการ	-	ภาพที่ 3-7

เงื่อนไขตามมาตรการป้องกันและแก้ไขผลกระทบสิ่งแวดล้อม	ผลการปฏิบัติตามมาตรการ	ปัญหา อุปสรรค และข้อเสนอแนะ	เอกสารอ้างอิง
5. ตรวจสอบโครงสร้างถังเก็บน้ำใต้ดิน และชั้นดาดฟ้า ให้มีความมั่นคงแข็งแรง ไม่มีรอยร้าว และรอยร้าว ที่จะทำให้มีการปนเปื้อนของน้ำภายนอกเข้าสู่ถังเก็บน้ำได้	โครงสร้างถังเก็บน้ำใต้ดินและดาดฟ้ามีความมั่นคงแข็งแรงดี ไม่มีรอยร้าว และไม่มีการปนเปื้อนของน้ำภายนอกเข้าสู่ถัง	-	ภาพที่ 3-7

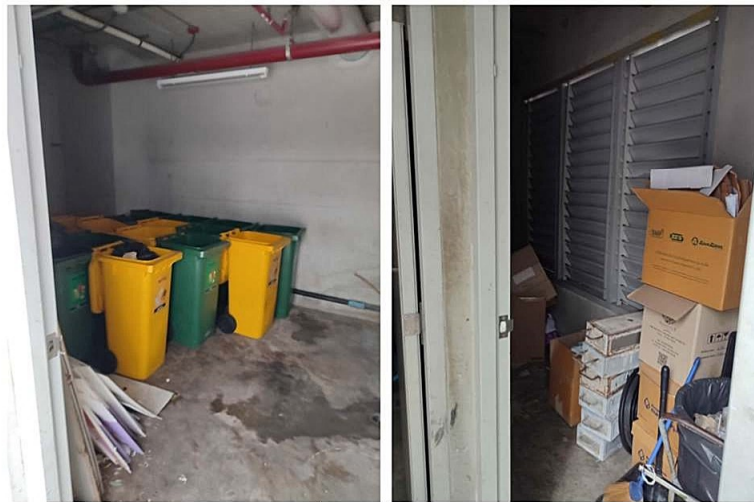
3.3 การจัดการขยะ			
1.ห้องพักขยะประจำชั้นของอาคาร ประกอบด้วย			
- โถงทางเดินและโถงลิฟท์ทุกชั้น จัดให้มีถังขยะแห้ง และถังขยะเปียก อย่างละ 1 ถัง ขนาดความจุ 50 ลิตร พร้อมที่ดับบุนหรี (เฉพาะโถงลิฟท์) ซึ่งภายในแต่ละถังรองรับด้วยถุงดำ	มีถังรองรับมูลฝอยไว้แล้วตามจุดต่าง ๆ	-	ภาพที่ 3-8

เงื่อนไขตามมาตรการป้องกันและแก้ไขผลกระทบสิ่งแวดล้อม	ผลการปฏิบัติตามมาตรการ	ปัญหา อุปสรรค และข้อเสนอแนะ	เอกสารอ้างอิง
<ul style="list-style-type: none"> - สำนักงาน และพื้นที่พาณิชย์ แต่ละห้อง จัดให้มีถังขยะแห้ง และถังขยะเปียก อย่างละ 1 ถัง ขนาดความจุ 50 ลิตร ซึ่งภายในแต่ละถังรองรับด้วยถุงดำ - <u>ชั้นที่ 1</u> จัดให้มีห้องพักขยะประจำชั้นอยู่บริเวณลิฟต์ดับเพลิง มีขนาด 1.8 x 2.0 เมตร โดยภายในห้องพักขยะประจำชั้น จัดให้มีถังขยะจำนวน 3 ใบ สำหรับขยะแห้ง (ถังสีเหลือง) และขยะเปียก (ถัง สีเขียว) ขนาด 150 ลิตร และขยะอันตราย (ถังสีแดง) ขนาด 20 ลิตร และจัดให้มีห้องพักขยะรวม อยู่บริเวณระหว่างที่จอดรถยนต์ คันที่ 21 และ 22 แบ่งเป็นห้องพักขยะเปียก ห้องพักขยะแห้ง และห้องพักขยะอันตราย - <u>ชั้นที่ 2-20</u> จัดให้มีห้องพักขยะประจำชั้นอยู่บริเวณลิฟต์ดับเพลิง มีขนาด 1.8 x 2.0 เมตร โดยภายในห้องพักขยะประจำชั้น จัดให้มีถังขยะจำนวน 3 ใบ สำหรับขยะแห้ง (ถังสีเหลือง) และขยะเปียก (ถัง สีเขียว) ขนาด 150 ลิตร และขยะอันตราย (ถังสีแดง) ขนาด 20 ลิตร 	ถังขยะที่วางไว้บริเวณทางเดิน สำนักงานและพื้นที่พาณิชย์ จะเป็นถัง ขนาดความจุ 50 ลิตร มีถุงรองรับไว้ด้านในทุกถัง การดำเนินการ จัดเก็บประจำวัน โดยแม่บ้านโครงการ จะนำไปคัดแยกชนิดมูลฝอย และจัดเก็บไว้ที่ห้องพักขยะรวมที่อยู่ชั้นที่ 1 ของโครงการ เพื่อรอการ จัดเก็บไปกำจัดต่อไป และส่วนที่เป็นสิ่งกระดาษ จะนำมารวบรวมไว้ เพื่อให้มากพอให้รถที่รับซื้อ เข้ามารับซื้อนำออกไปอีกครั้งหนึ่ง	-	ภาพที่ 3-8

ห้องขยะทั่วไป และห้องขยะรีไซเคิล

ภาพที่ 3-8 ภายในห้องพักมูลฝอยแต่ละชั้นของอาคาร และคัดแยกมูลฝอยตามชนิดมูลฝอย

5. ให้แม่บ้านเก็บขนและคัดแยกขยะจากถังขยะในแต่ละชั้นทุกวัน และทำความสะอาดที่พักขยะรวมทุกครั้งที่เก็บขน พร้อมสำรวจและเก็บขยะที่ตกหล่นนอกถังทุกครั้งที่เก็บขน	แม่บ้านโครงการทำการเก็บขนขยะจากถังขยะมูลฝอยที่อยู่ตามจุดต่าง ๆ ของโครงการและนำมาคัดแยก และรวบรวมใส่ถุงดำไว้ที่ห้องพักมูลฝอยรวม	-	ภาพที่ 3-8

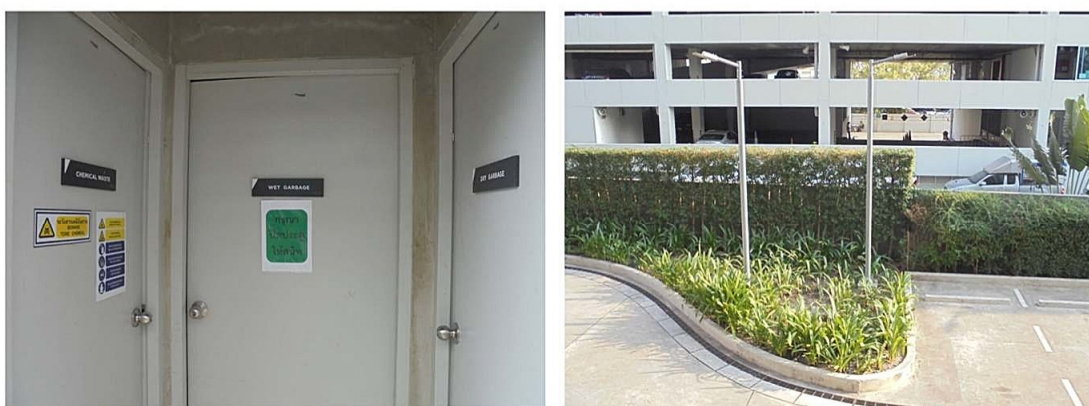
<p>2.จัดให้มีห้องพักขยะรวม บริเวณชั้นล่างของอาคาร แบ่งเป็น</p> <ol style="list-style-type: none"> (1) <u>ห้องพักขยะแห้ง</u> มีขนาดพื้นที่ 10 ตร.ม. (ลึกกักเก็บ 1.0 ม.) มีขนาดความ จุ 10 ลูกบาศก์เมตร สามารถรองรับขยะได้นาน 4.8 วัน (10/2.068) โดย ขยะรีไซเคิล จะเก็บรวบรวมใส่ถุงสีใส และขยะแห้ง จะเก็บรวบรวมใส่ถุงสี ดำ นำไปไว้ในห้องพักขยะแห้ง (2) <u>ห้องพักขยะเปียก</u> มีขนาดพื้นที่ 15 ตร.ม. (ลึกกักเก็บ 1.0 ม.) มีขนาด ความจุ 15 ลูกบาศก์เมตร สามารถรองรับขยะเปียกได้นาน 4.0 วัน (15.0/3.71) โดยมีการจัดเก็บขยะเปียกใส่ถุงสีดำก่อนนำไปไว้ในห้องพัก ขยะเปียก (3) <u>ห้องพักขยะอันตราย</u> มีขนาดพื้นที่ 2 ตร.ม. โดยมีการจัดเก็บขยะอันตรายใส่ ถุงสีแดงนำไปไว้ใน ถังรองรับขยะอันตรายขนาด 250ลิตร จำนวน 2 ถัง รองรับขยะได้นาน (500/20.3) 24.63 วัน 	ห้องพักขยะรวมแบ่งเป็นสัดส่วน ของขยะเปียก ขยะแห้ง และขยะ อันตราย ซึ่งการจัดเก็บจะถูกจัดเก็บไว้ในถุงดำอย่างมิดชิด และรอการ จัดเก็บจากรถเก็บขนมูลฝอยของสำนักงานเขตพระโขนงต่อไป	-	ภาพที่ 3-9

9. สำรวจตรวจสอบประตูห้องพักขยะแต่ละชั้น ตลอดจนห้องพักขยะรวมบริเวณชั้นล่างทุกครั้งเมื่อทำการขนย้ายขยะ โดยประตูต้องปิดมิดชิด ทุกครั้งเมื่อขนย้ายเสร็จสิ้น	ประตูห้องพักขยะทุกห้องสามารถปิดสนิท มิดชิดทุกห้องไม่ทำให้มีกลิ่นเหม็นเล็ดลอดออกจากห้อง	-	ภาพที่ 3-9

ภาพที่ 3-9 ห้องพักมูลฝอยรวมบริเวณชั้นล่างของอาคารและมีพื้นที่สีเขียวอยู่ฝั่งตรงข้าม

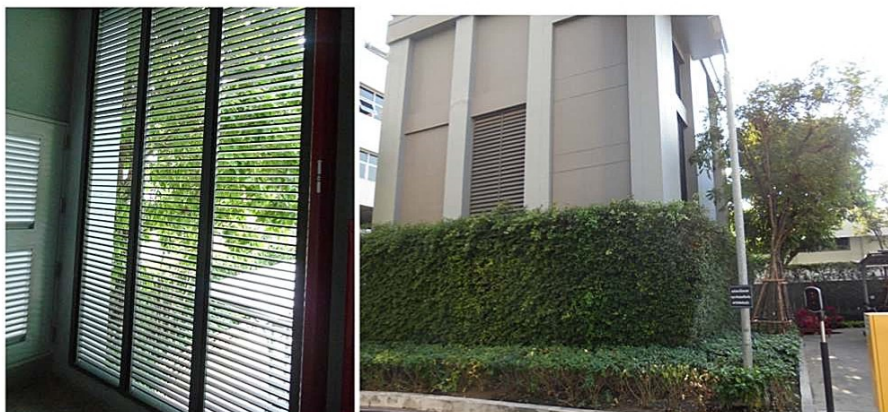
ภาพที่ 3-13 ช่องเปิดระบายอากาศที่ห้องเครื่องไฟฟ้า

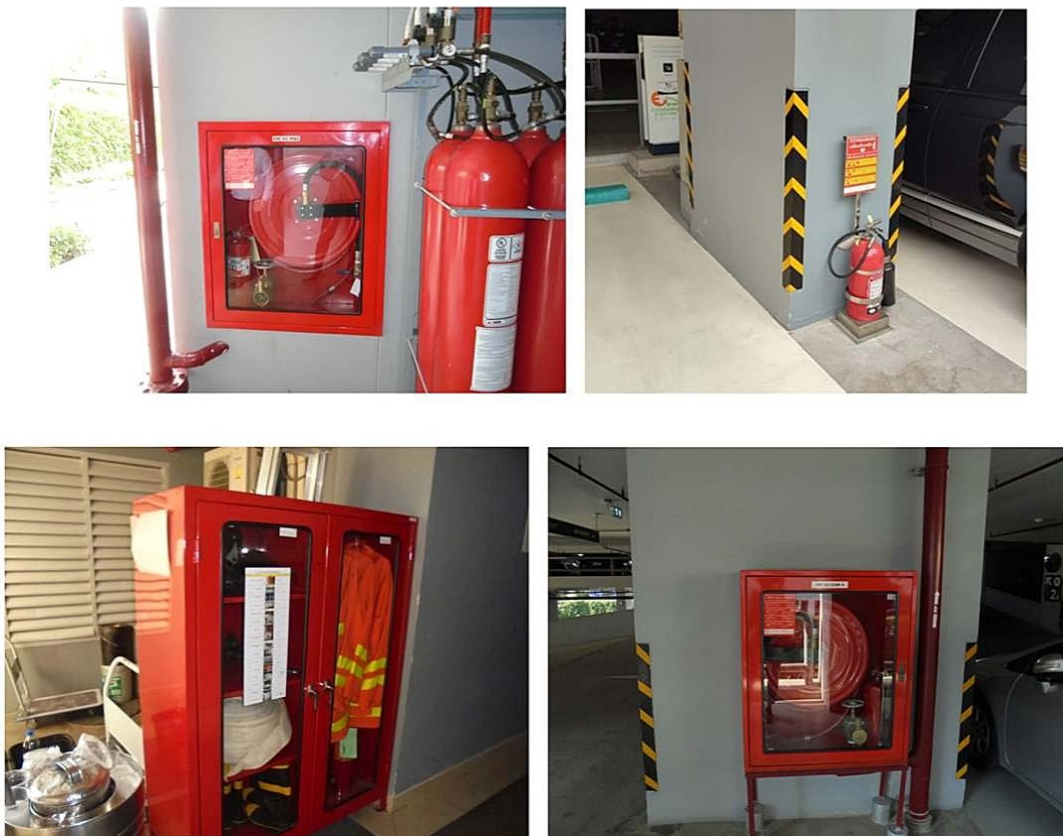
ภาพที่ 3-23 ท่อขึ้น และตู้เก็บสายฉีดน้ำดับเพลิงและอุปกรณ์

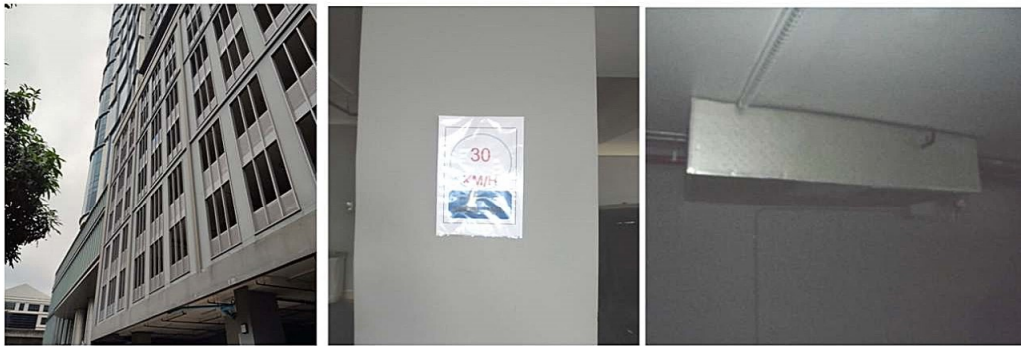
8. ติดป้ายประกาศให้ดับเครื่องยนต์ทันที เมื่อจอดรถ ติดตั้งไว้บริเวณที่สามารถมองเห็นได้	ติดป้ายประกาศให้ดับเครื่องยนต์ไว้บริเวณพื้นที่จอดรถแล้ว	-	ภาพที่ 3-29

9. ติดตั้งป้ายจำกัดความเร็วของรถที่เข้า-ออก มีความเร็วไม่เกิน 30 กม./ชม. เพื่อลดความเร็ว และป้องกันการฟุ้งกระจายของฝุ่น อันเนื่องจากถนนภายในโครงการ	โครงการใช้การติดคันสะดุดไว้บริเวณถนนทางวิ่งรถเพื่อช่วยชะลอความเร็วรถมีทั้งชั้นล่างและอาคารจอดรถ และติดป้ายจำกัดความเร็วไม่เกิน 30 กม./ชม.	-	ภาพที่ 3-29

13. จัดให้มีแผงกรองอากาศ(Fillter) ไว้ภายในพัดลมระบายอากาศที่พื้นที่จอดรถยนต์ ชั้นที่ 1-6 จำนวน 2 ชุด/ชั้น เพื่อกกรองอากาศเสียก่อนปล่อยออกสู่ภายนอกโครงการ	มีแผงกรองอากาศไว้ที่พัดลมระบายอากาศไว้แล้วที่พื้นที่จอดรถยนต์	-	ภาพที่ 3-29

1.4 ระดับเสียง เสียงจากเครื่องยนต์เครื่องกำเนิดไฟฟ้า 1. โครงการจัดให้มีผนังห้องกำเนิดไฟฟ้า เป็นผนังอิฐที่มีความหนา 200 มิลลิเมตร มีการบุผนังห้องและเพดานห้องด้วยวัสดุดูดซับเสียง จึงคาดว่าเสียงจากเครื่องยนต์ดับกำลังในห้องจะส่งผลกระทบต่อเจ้าหน้าที่ พนักงานในโครงการ และผู้อาศัยอยู่ข้างเคียงอย่างไม่มีนัยสำคัญ	ดำเนินการจัดทำห้องเครื่องไฟฟ้า ห้องเครื่องกำเนิดไฟฟ้าอยู่ที่อาคารไฟฟ้าด้านหลังโครงการ ซึ่งแยกออกจากอาคารโครงการ และปลูกต้นไม้หนาแน่นบริเวณนี้ ผนังอาคารสามารถลดเสียงได้และมีต้นไม้ที่ปลูกไว้บริเวณโดยรอบช่วยลดเสียงได้ดี	-	ภาพที่ 3-5
เสียงจากรถยนต์ 1. จำกัดความเร็วรถเมื่อเข้าสู่พื้นที่โครงการให้มีความเร็วไม่เกิน 30 กม./ชม.	จำกัดความเร็วรถทุกคันด้วยคันสะดุดจะใช้ความเร็วต่ำ	-	ภาพที่ 3-29

2. ทำป้ายประกาศให้ดับเครื่องยนต์ทันทีเมื่อจอดรถ	ติดป้ายดับเครื่องยนต์ทันทีไว้แล้วที่ขึ้นจอดรถ	-	ภาพที่ 3-29
3. ตรวจสอบอุปกรณ์เครื่องใช้ไฟฟ้าและเครื่องจักร เช่น บัมพ์น้ำ เครื่องปรับอากาศ เป็นต้น ให้มีประสิทธิภาพดีอยู่เสมอ เพื่อป้องกันเสียงดังจากการทำงานที่ขาดประสิทธิภาพ	ดูแลเครื่องไฟฟ้าภายในโครงการทั้งหมด เครื่องปรับอากาศ บัมพ์น้ำ เครื่องลิฟต์ มีประสิทธิภาพดี ใช้งานได้เป็นปกติ	-	ภาพที่ 3-34

ภาพที่ 3-29 ชั้นจอดรถบนอาคาร มีลูกศรแสดงทางวิ่งรถไว้อย่างชัดเจน มีป้ายจำกัดความเร็วรถและป้ายดับเครื่องยนต์
คันชะลอความเร็วรถบนพื้นทางวิ่ง และมีช่องเปิดระบายอากาศ ได้รับแสงสว่างในเวลากลางวันและแสงกรองอากาศ

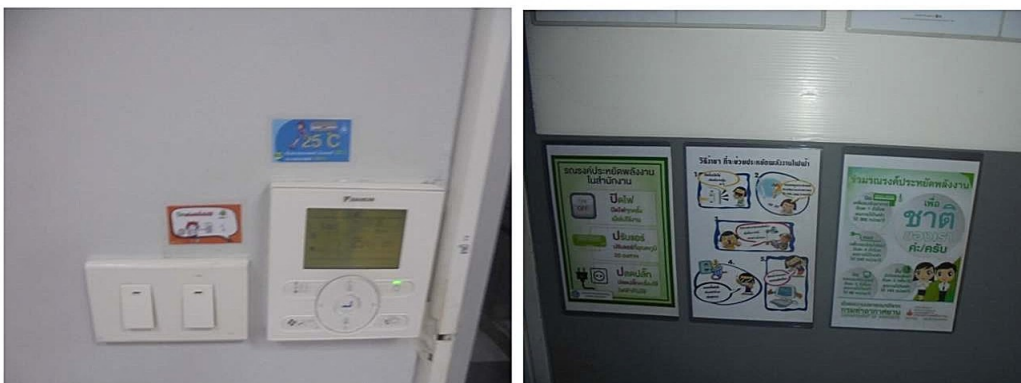
1. ให้เจ้าของโครงการ ติดป้ายประกาศเตือนให้ ประหยัดพลังงาน บริเวณโถงต้อนรับ และโถงลิฟท์ เช่น “ขึ้น-ลง 1-2 ชั้น โปรดใช้บันได การกดลิฟท์แต่ละครั้ง สูญเสียพลังงานถึง 7 บาท” และ “กรุณาปิดไฟทุกครั้ง เมื่อไม่ใช้งาน” เป็นต้น	รณรงค์ให้พนักงานประหยัดพลังงานไว้แล้ว โดยหากมีการเดินทาง1-2 ชั้น พนักงานจะใช้บันไดในการขึ้นลง ติดป้ายรณรงค์ไว้บริเวณหน้าลิฟต์	-	ภาพที่ 3-30

ภาพที่ 3-30 ติดป้ายรณรงค์ให้ประหยัดพลังงาน

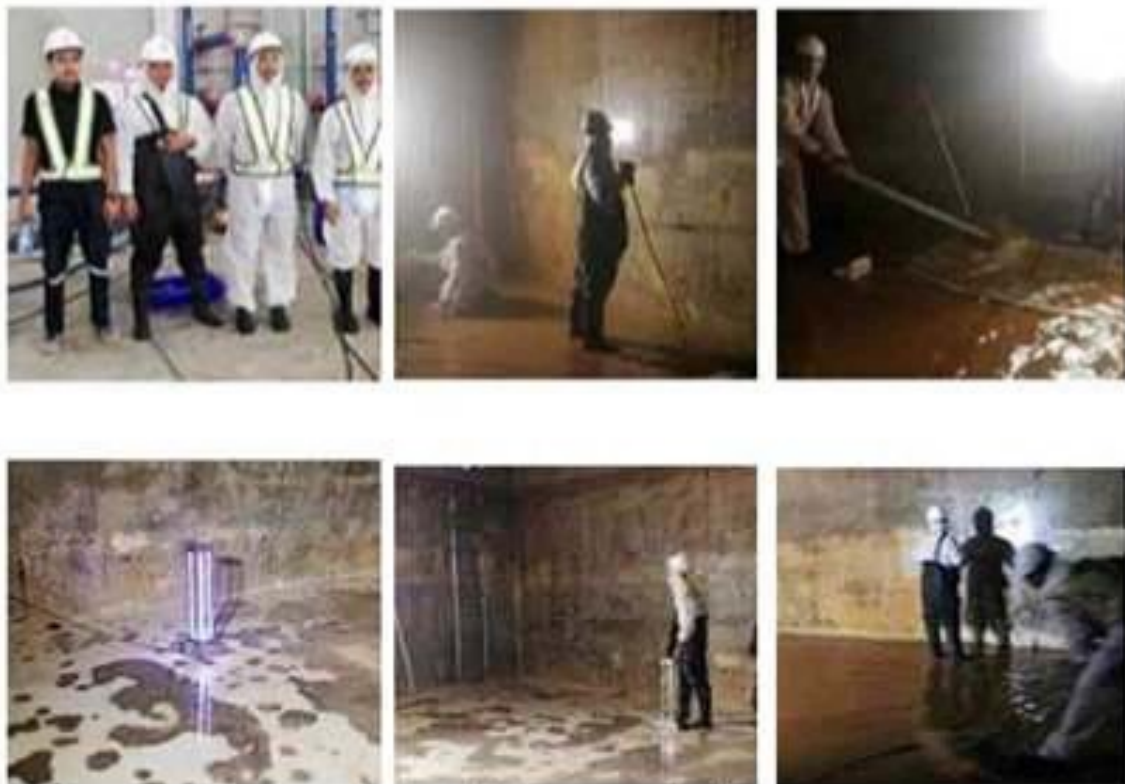
10. จัดให้มีการล้างทำความสะอาดถังเก็บน้ำสำรองของโครงการ ได้แก่ ถังเก็บน้ำใต้ดิน และถังเก็บน้ำชั้นดาดฟ้าทุก 3 เดือน หรือหากมีการปนเปื้อนของน้ำในถังเก็บสำรองของโครงการ ให้เจ้าหน้าที่ หรือ ช่างของโครงการ มาล้างทำความสะอาด โดยต้องแจ้งกำหนดวัน เวลา และช่วงเวลาที่ล้างให้พนักงานทราบล่วงหน้าอย่างน้อย 3 วัน	ล้างทำความสะอาดถังสำรองน้ำไว้แล้ว ทุก 3 เดือน	-	ภาพที่ 3-35

ภาพที่ 3-35 กำลังทำความสะอาดช่องสำหรับใส่

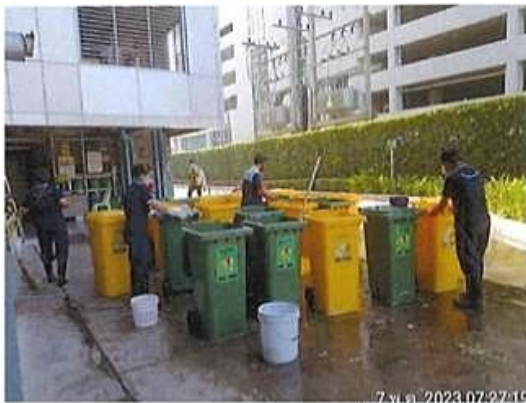
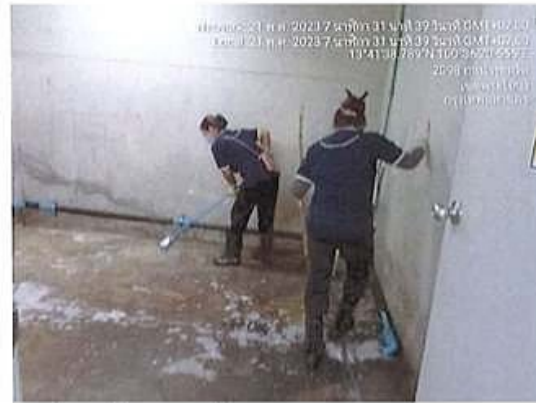
6. ให้แม่บ้านทำการรวบรวมขยะจากห้องพักขยะแต่ละชั้นหลังเวลา 10.00 น. ซึ่งเป็นเวลาที่ส่วนใหญ่พนักงานเข้างานแล้ว	แม่บ้านรวบรวมมูลฝอยในช่วงเวลา 10.00 น. เป็นต้นไป หลังจากนั้นจะล้างทำความสะอาด	-	ภาพที่ 3-37

7. จัดให้มีถุงมือยางให้แม่บ้านสวมใส่ในการเก็บขนขยะมูลฝอย เพื่อป้องกันการสัมผัสสิ่งสกปรกหรือสารเคมีที่อาจเกิดขึ้นจากการเก็บขนขยะมูลฝอยของโครงการ	แม่บ้านสวมถุงมือในการจัดเก็บมูลฝอยไว้แล้ว	-	ภาพที่ 3-37

ภาพที่ 3-37 ล้างห้องพักขยะรวมหลังการเก็บขยะแล้ว

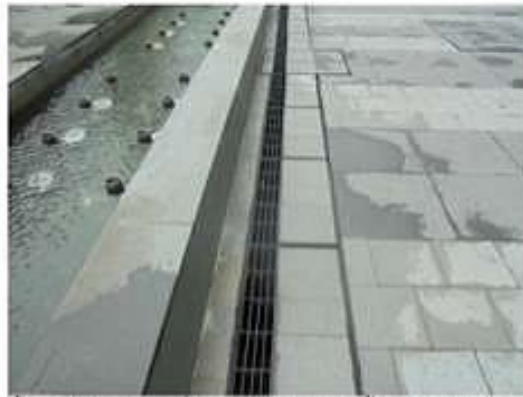
ภาพที่ 3-39 ระบบ Stop log ใช้ระดับน้ำภายในโครงการเมื่อถึงระดับที่ระบายน้ำออกจะไหลล้นออก และน้ำภายนอกไม่สามารถไหลเข้า

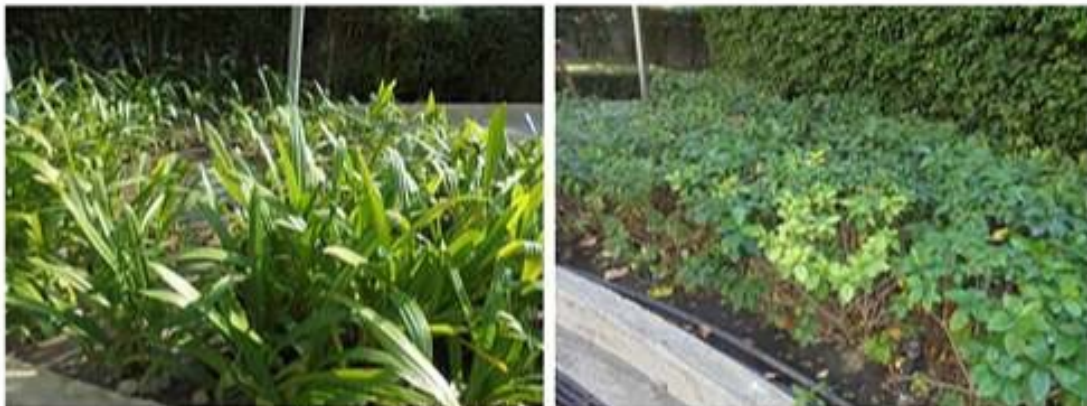
4. จัดให้มีการกำจัดมีเทน(CH ₄)ที่เกิดจากบ่อปรับสภาพ 6.89 ลบ.ม./วัน ด้วยวิธี Soil Bedโดยการใช้แบคทีเรียที่มีอยู่ในดินธรรมชาติ โดยการเปลี่ยนก๊าซมีเทนผ่านกระบวนการเมตาบอ-ลิซึมเป็นก๊าซคาร์บอนไดออกไซด์ โดยใช้พื้นดินขนาด 1.75x1.75x1.0 ม. หรือขนาด 3.06 ตารางเมตร	ระบบกำจัดก๊าซมีเทนอยู่ใต้ดินบริเวณใต้ดินพื้นที่สีเขียว	-	ภาพที่ 3-40

5. จัดให้มีการกำจัดละอองลอย (Aerosol) ที่เกิดจากระบบบำบัดน้ำเสีย ด้วย Filter scrubber จำนวน 1 ถึง ขนาด 0.59 ลูกบาศก์เมตร	การกำจัดละอองลอยที่ถึงกำจัดอยู่ใต้ดินใกล้กับระบบบำบัดน้ำเสีย	-	ภาพที่ 3-40

ภาพที่ 3-40 บริเวณพื้นที่สีเขียวสำหรับการบำบัดก๊าซมีเทน และAerosol
