## บทที่ 2

### ผลการปฏิบัติตามมาตรการป้องกันและแก้ไขผลกระทบสิ่งแวดล้อม

#### 2.1 การปฏิบัติการตามมาตรการป้องกันและแก้ไขผลกระทบสิ่งแวดล้อม

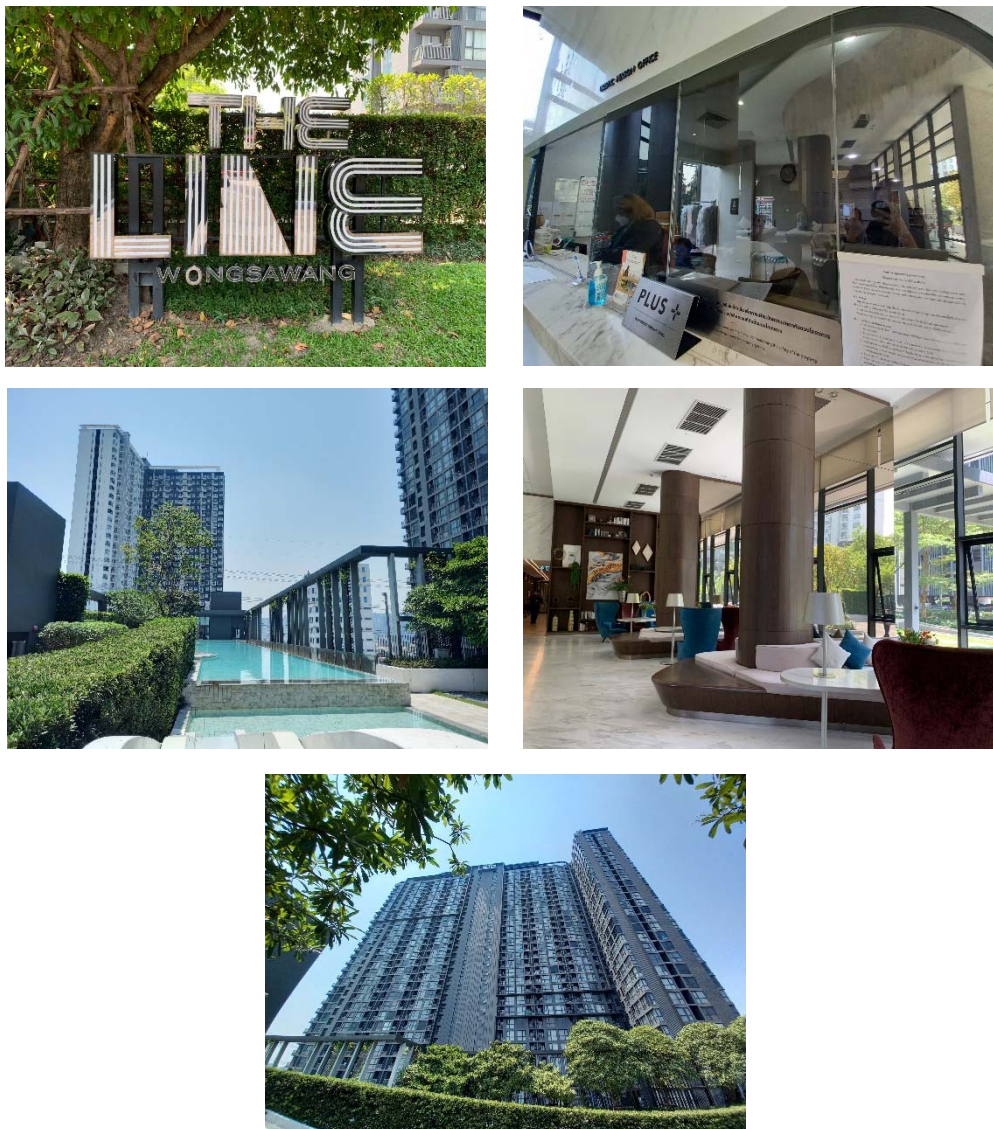
ภาพที่ 2.2-1 สภาพทั่วไปโครงการ

1.1 ลักษณะภูมิประเทศ	1. จัดให้มีรั้วรอบพื้นที่โครงการเพื่อกันขอบเขตพื้นที่อย่างชัดเจน และป้องกันการพังทลายของดินสู่พื้นที่ข้างเคียง	✓ - โครงการมีการสร้างรั้วรอบพื้นที่โครงการเพื่อกันขอบเขตพื้นที่อย่างชัดเจน และป้องกันการพังทลายของดินสู่พื้นที่ข้างเคียง	ภาพที่ 2.2-1	-

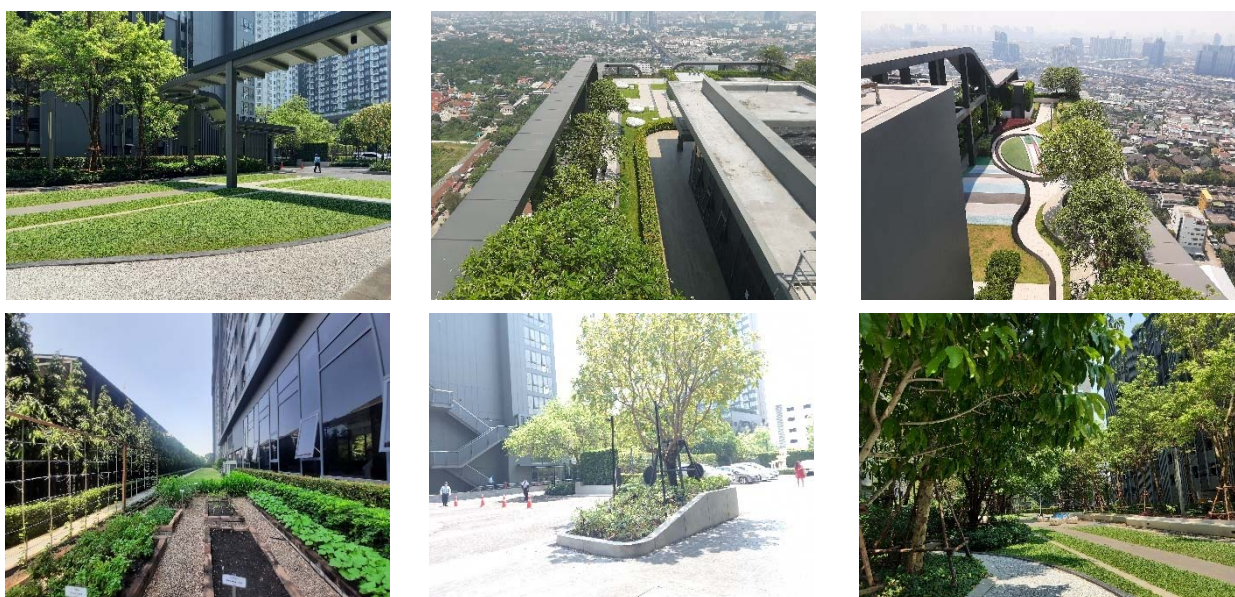
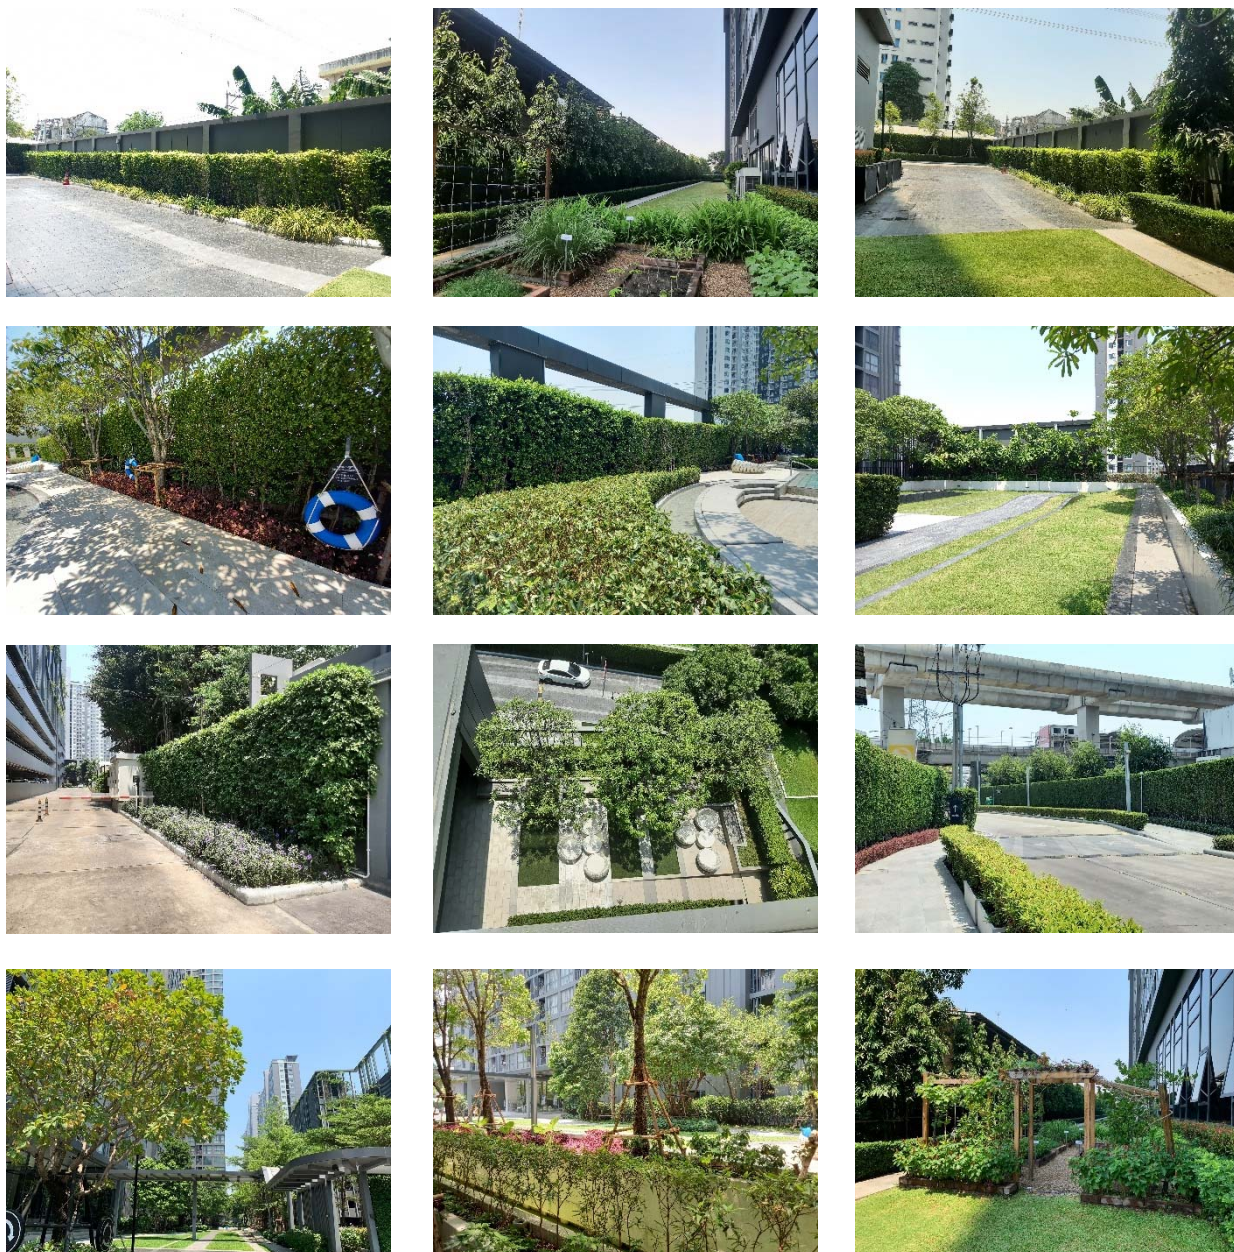
ภาพที่ 2.2-2 พื้นที่สีเขียว

2. จัดให้มีการปลูกไม้ยืนต้น ไม้พุ่ม ไม้คลุมดิน ภายในโครงการ โดยเฉพาะบริเวณแนวเขตที่ดินเพื่อให้พืชช่วยยึดหน้าดิน	✓ - โครงการจัดให้มีการปลูกไม้ยืนต้น ไม้พุ่ม และพืชคลุมดิน ภายในโครงการ โดยเฉพาะบริเวณแนวเขตที่ดินเพื่อให้พืชช่วยยึดหน้าดิน	ภาพที่ 2.2-2	-

1) ฝุ่นละออง	2. จัดให้มีพื้นที่สีเขียวภายในโครงการให้มากที่สุด รวมทั้งสิ้น 4,164.87 ตารางเมตร	✓ - โครงการได้จัดให้มีพื้นที่สีเขียวภายในโครงการบริเวณรอบพื้นที่โครงการ ชั้นดาดฟ้าของอาคารพักอาศัย และชั้นดาดฟ้าของอาคารจอดรถ รวมพื้นที่ประมาณ 4,164.87 ตารางเมตร	ภาพที่ 2.2-2	-

5. จัดให้มีพื้นที่สีเขียวภายในโครงการให้มากที่สุด ขนาดพื้นที่รวม 4,164.87 ตารางเมตร เพื่อให้ต้นไม้ดังกล่าวช่วยดูดซับมลพิษจากที่จอดรถของโครงการ โดยพันธุ์ไม้ที่โครงการเลือกปลูกสามารถดูดซับคาร์บอนมอนอกไซด์ 21.4 โมล หรือคิดเป็น 9,301.6 กรัม (คำนวณจากโมล x มวลโมเลกุล CO <sub>2</sub> = 21.4 x 44) ซึ่งมากกว่าปริมาณคาร์บอนมอนอกไซด์ที่เกิดจากรถยนต์ 272 กรัม/ชั่วโมง ดังนั้น ต้นไม้ในโครงการจึงดูดซับได้เพียงพอ	✓ - โครงการจัดให้มีพื้นที่สีเขียวภายในโครงการบริเวณรอบพื้นที่โครงการ ชั้นดาดฟ้าของอาคารพักอาศัย และชั้นดาดฟ้าของอาคารจอดรถ รวมพื้นที่ประมาณ 4,164.87 ตารางเมตร เพื่อดูดซับมลพิษจากที่จอดรถของโครงการ	ภาพที่ 2.2-2	-

3. จัดให้มีพื้นที่สีเขียวบริเวณแนวเขตที่ดินของพื้นที่โครงการ โดยปลูกไม้ยืนต้น อาทิเช่น แคนา หูกะจ๋ง กระพี้จั่น และโอศกอินเดีย เป็นต้น ซึ่งไม้ยืนต้นดังกล่าวเป็นแนวกันชนช่วยลดระดับเสียงจากโครงการอีกทางหนึ่ง	✓ - โครงการจัดให้มีพื้นที่สีเขียวบริเวณแนวเขตที่ดินของพื้นที่โครงการ โดยปลูกไม้ยืนต้นเป็นแนวกันชนช่วยลดระดับเสียงจากโครงการอีกทางหนึ่ง	ภาพที่ 2.2-2	-

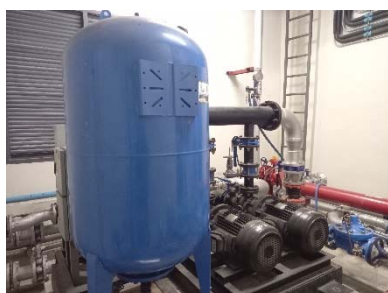
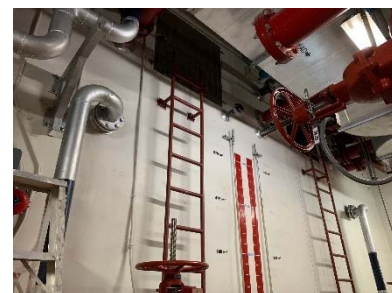
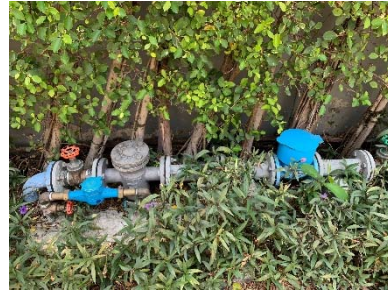
ภาพที่ 2.2-3 ระบบน้ำใช้ของโครงการ

3.1 การใช้น้ำ	1. จัดให้มีน้ำสำรองเก็บไว้ในถังเก็บน้ำใต้ดิน และถังเก็บน้ำชั้นดาดฟ้าของอาคารชุดพักอาศัย โดยสำรองน้ำใช้ได้นานไม่น้อยกว่า 1 วัน	✓ - โครงการจัดให้มีการสำรองน้ำไว้ในถังเก็บน้ำใต้ดินและถังเก็บน้ำชั้นดาดฟ้าของอาคาร โดยสำรองน้ำใช้ได้อย่างเหมาะสมต่อปริมาณการใช้น้ำในแต่ละวัน	ภาพที่ 2.2-3	-

2. จัดให้มีระบบสูบน้ำในอาคารซึ่งทำหน้าที่สูบน้ำโดยไม่ดึงน้ำเข้ามาจากท่อประปาโดยตรง และควบคุมการจ่ายน้ำด้วยระบบตั้งเวลา ซึ่งกำหนดเวลาการสูบน้ำ ในช่วง 24.00 - 05.00 น. ซึ่งอยู่นอกช่วงเวลาที่พักอาศัยใกล้ เคียงมีการใช้น้ำมาก	✓ - โครงการมีการควบคุมไม่ให้ดึงน้ำเข้ามาจากท่อประปาโดยตรง ซึ่งทางโครงการจะรับน้ำจากท่อประปาเมนหลักเข้าสู่ถังเก็บน้ำใต้ดินก่อนที่จะสูบน้ำจ่ายในอาคาร โดยควบคุมการสูบน้ำเข้าสู่ถังเก็บน้ำชั้นดินด้วยระบบลูกลอย	ภาพที่ 2.2-3	-

10. ภายในถังเก็บน้ำจะทาเคลือบผิวคอนกรีตที่สัมผัสกับน้ำด้วยสาร NON-TOXIC (CHEMICRETE E) เพื่อป้องกันน้ำซึมเข้าไปจนถึงเหล็กเส้นจนเกิดสนิม และออกมาปนเปื้อนกับน้ำใช้ภายในถังเก็บน้ำได้ดิน	✓ - โครงการจะมีการทาเคลือบผิวคอนกรีตที่สัมผัสกับน้ำด้วยสาร NON-TOXIC (CHEMICRETE E) เพื่อป้องกันน้ำซึมเข้าไปจนถึงเหล็กเส้นจนเกิดสนิม และออกมาปนเปื้อนกับน้ำใช้ภายในถังเก็บน้ำได้ดิน	ภาพที่ 2.2-3	-

3.1 การใช้น้ำ (ต่อ)	11. ออกแบบให้มีฝาลังเก็บน้ำใต้ดิน และถังเก็บน้ำชั้นดาดฟ้า จำนวน 2 ฝาลัง เพื่อความสะดวกและปลอดภัยในการเข้าไปดูแลบำรุงรักษาถังเก็บน้ำ	✓ - โครงการทำการติดตั้งฝาลังเก็บน้ำใต้ดิน และถังเก็บน้ำชั้นดาดฟ้าให้มีจำนวน 2 ฝาลัง เพื่อความสะดวกและปลอดภัยในการเข้าไปดูแลบำรุงรักษาถังเก็บน้ำ	ภาพที่ 2.2-3	-

12. กำหนดให้มีการปิดวาล์วควบคุมการจ่ายน้ำจากท่อเมนประปาด้านหน้าโครงการเข้าสู่ถังเก็บน้ำของโครงการ ช่วง 07.00-10.00 น. และเวลา 19.00-21.00 น. ซึ่งเป็นช่วงเวลาที่ผู้พักอาศัยข้างเคียง มีการใช้น้ำเป็นจำนวนมาก	✓ - โครงการมีการควบคุมการสูบน้ำโดยจะไม่ดึงน้ำขึ้นมาจากท่อประปาโดยตรง ซึ่งทางโครงการจะรับน้ำจากท่อประปาเมนหลักเข้าสู่ถังสำรองน้ำของโครงการก่อนที่จะสูบน้ำจ่ายในอาคาร โดยควบคุมการสูบน้ำเข้าสู่ถังเก็บน้ำชั้นดินด้วยระบบลูกลอย จึงไม่ส่งผลกระทบต่อผู้พักอาศัยข้างเคียง	ภาพที่ 2.2-3	-

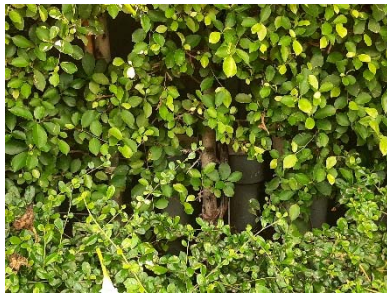
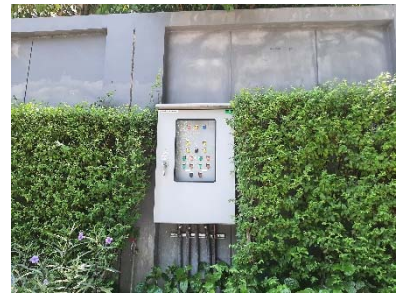
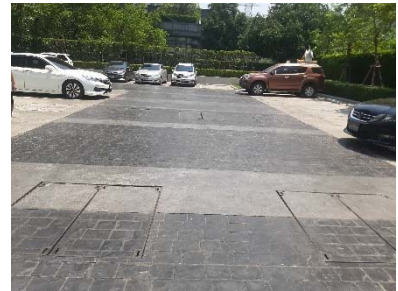
ภาพที่ 2.2-4 ระบบบำบัดน้ำเสียโครงการ

1.4 คุณภาพน้ำ	1. โครงการได้จัดให้มีระบบบำบัดน้ำเสีย รายละเอียดดังนี้ (1) ระบบบำบัดน้ำเสียสำหรับอาคารชุดพักอาศัยเป็นระบบบำบัดน้ำเสียชนิดเติมอากาศแบบตะกอนเร่ง (Conventional Activated Sludge System) จำนวน 1 ชุด ออกแบบให้สามารถรองรับน้ำเสียได้ 680 ลูกบาศก์เมตร/วัน รองรับน้ำเสียจากอาคารชุดพักอาศัยทั้งหมด ปริมาณ 679 ลูกบาศก์เมตร/วัน โดยระบบบำบัดน้ำเสียมีประสิทธิภาพร้อยละ 92 คิดค่าความสกปรกเฉลี่ย (BOD) ของน้ำเสียที่เข้าระบบบำบัดน้ำเสียเท่ากับ 262 มิลลิกรัมต่อลิตร และมีค่า BOD ที่ออกจากระบบไม่เกิน 20 มิลลิกรัม/ลิตร	✓ - โครงการจัดให้มีระบบบำบัดน้ำเสียสำหรับอาคารชุดพักอาศัยและอาคารจอดรถแยกจากกัน โดยระบบบำบัดน้ำเสียสำหรับอาคารชุดพักอาศัย เป็นระบบบำบัดน้ำเสียชนิดตะกอนเวียนกลับ (Activated Sludge) จำนวน 1 ชุด และระบบบำบัดน้ำเสียสำหรับอาคารจอดรถยนต์ เป็นระบบบำบัดน้ำเสียสำเร็จรูปแบบเติมอากาศ จำนวน 1 ชุด ซึ่งระบบบำบัดน้ำเสียของโครงการจะทำงานแบบต่อเนื่อง และมีเจ้าหน้าที่ติดตามดูแลประสิทธิภาพการทำงานอย่างสม่ำเสมอ เพื่อควบคุมให้มีคุณภาพน้ำหลังการบำบัดอยู่ในเกณฑ์มาตรฐาน	ภาพที่ 2.2-4 เอกสารแนบ 3	-

7. จัดให้มีระบบมอเตอร์ไฟฟ้าสำหรับระบบบำบัดน้ำเสียโดยเฉพาะแยกจากระบบไฟฟ้าอื่นๆ เพื่อให้สามารถติดตามตรวจสอบการใช้งานระบบบำบัดน้ำเสีย และให้เกิดความมั่นใจว่าโครงการ จะเดินระบบบำบัดน้ำเสียตลอดเวลาที่เปิดดำเนินการโครงการ	✓	- โครงการทำการติดตั้งมอเตอร์ไฟฟ้าสำหรับระบบบำบัดน้ำเสียแยกจากระบบไฟฟ้าอื่นๆ เพื่อให้สามารถติดตามตรวจสอบการใช้งานระบบบำบัดน้ำเสียได้ตลอดเวลา	ภาพที่ 2.2-4 เอกสารแนบ 3	-
<b>2. ทรัพยากรสิ่งแวดล้อมทางชีวภาพ</b>

3.3 การบำบัดน้ำเสีย	1. โครงการจะจัดให้มีระบบบำบัดน้ำเสีย รายละเอียด ดังนี้ (1) ระบบบำบัดน้ำเสียสำหรับอาคารชุดพักอาศัย เป็นระบบบำบัดน้ำเสียชนิดเติมอากาศแบบตะกอนเร่ง (Conventional Activated Sludge System) จำนวน 1 ชุด ออกแบบให้สามารถรองรับน้ำเสียได้ 680 ลูกบาศก์เมตร/วัน รองรับน้ำเสียจากอาคารชุดพักอาศัย ทั้งหมด ปริมาณ 679 ลูกบาศก์เมตร/วัน โดยระบบบำบัดน้ำเสียมีประสิทธิภาพร้อยละ 92 คิดค่าความสกปรกเฉลี่ย (BOD) ของน้ำเสียที่เข้าระบบบำบัด น้ำเสียเท่ากับ 262 มิลลิกรัม/ลิตร และมีค่า BOD ที่ออกจากระบบไม่เกิน 20 มิลลิกรัม/ลิตร (2) ระบบบำบัดน้ำเสียสำหรับอาคารจอดรถยนต์เป็นระบบบำบัดน้ำเสียสำเร็จรูปแบบเติมอากาศชนิดมีตัวกลางยึดเกาะ (Fixed Film Aeration Tank) จำนวน 2 ชุด ดังนี้	✓ - โครงการจัดให้มีระบบบำบัดน้ำเสีย สำหรับอาคารชุดพักอาศัย และอาคารจอดรถแยกจากกัน โดยระบบบำบัดน้ำเสียสำหรับอาคารชุดพักอาศัย เป็นระบบบำบัดน้ำเสียชนิดตะกอนเวียนกลับ (Activated Sludge) จำนวน 1 ชุด และ ระบบบำบัดน้ำเสียสำหรับอาคารจอดรถยนต์ เป็นระบบบำบัดน้ำเสียสำเร็จรูป แบบเติมอากาศ จำนวน 2 ชุด ซึ่งระบบบำบัดน้ำเสียของโครงการจะทำงานแบบต่อเนื่อง และมีเจ้าหน้าที่ติดตามดูแลประสิทธิภาพการทำงานอย่างสม่ำเสมอ เพื่อควบคุมให้มีคุณภาพน้ำหลังการบำบัด อยู่ในเกณฑ์มาตรฐาน	ภาพที่ 2.2-4 เอกสารแนบ 3	-

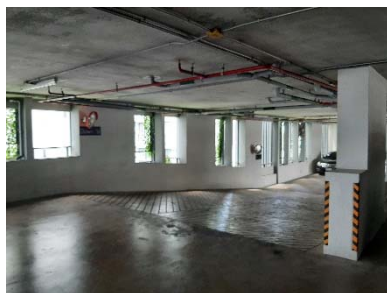
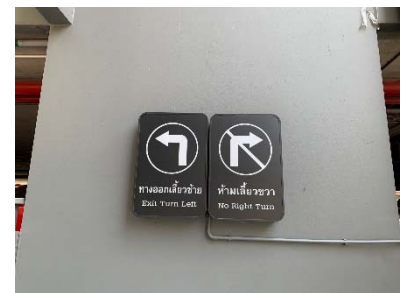
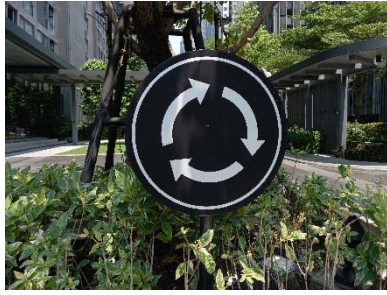
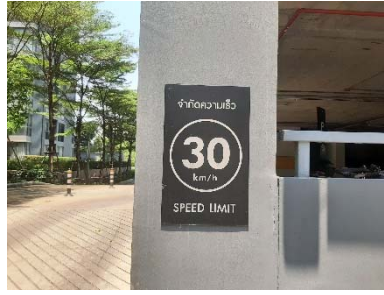
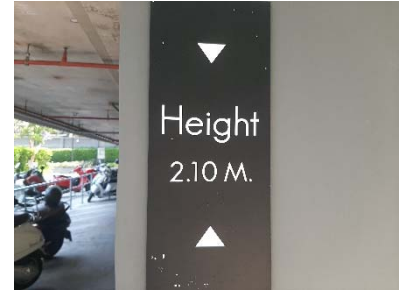
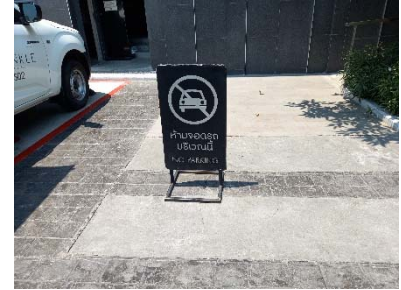
### ภาพที่ 2.2-10 ระบบจราจรในโครงการ

1.2 คุณภาพอากาศ	1. ควบคุมความเร็วของรถภายในโครงการ เช่น ป้ายจำกัดความเร็วสัญญาณลดความเร็ว เพื่อไม่ให้เกิดการฟุ้งกระจายของฝุ่นบนผิวถนน	✓ - โครงการจัดให้มีการติดตั้งป้ายควบคุมความเร็ว และสัญญาณลดความเร็วในพื้นที่โครงการ เพื่อควบคุมความเร็วของรถและลดการเกิดการฟุ้งกระจายของฝุ่นบนถนน	ภาพที่ 2.2-10	-

2) มลพิษทางอากาศ (ต่อ)	2. ติดตั้งป้ายห้ามติดเครื่องยนต์ทั้งไว้ในบริเวณพื้นที่จอดรถ ให้สามารถสังเกตได้อย่างชัดเจนและทั่วถึง	✓ - โครงการทำการติดตั้งป้ายห้ามติดเครื่องยนต์ทั้งไว้ในบริเวณพื้นที่จอดรถ	ภาพที่ 2.2-10	-

3. ควบคุมความเร็วของรถภายในโครงการ เช่น ป้ายจำกัดความเร็ว สันนุนเพื่อลดความเร็ว เพื่อไม่ให้เกิดการฟุ้งกระจายของฝุ่นบนผิวถนน	✓ - โครงการจัดให้มีการติดตั้งป้ายควบคุมความเร็วของรถและสันนุนชะลอความเร็วในพื้นที่โครงการ เพื่อควบคุมความเร็วของรถและลดการเกิดการฟุ้งกระจายของฝุ่นบนถนน	ภาพที่ 2.2-10	-

4. จัดทำป้ายและสัญลักษณ์จราจรบนพื้นทางให้ชัดเจนและไม่ก่อให้เกิดความสับสนของผู้ขับขี่ ทำให้การเคลื่อนตัวของรถในโครงการ และบริเวณทางเข้า-ออกโครงการสามารถทำได้อย่างดีและปลอดภัย	✓ - โครงการจัดให้มีการติดตั้งป้ายจราจรและสัญลักษณ์จราจรบนพื้นทางให้ผู้ขับขี่เห็นอย่างชัดเจนและไม่ก่อให้เกิดความสับสน เพื่อให้การจราจรเคลื่อนตัวได้อย่างสะดวกและปลอดภัย	ภาพที่ 2.2-10	-

1.3 เสียง	1. จัดให้มีการทำสันชะลอความเร็วของรถบนถนนภายในโครงการ เพื่อชะลอความเร็วของรถ และลดเสียงจากการแล่นของรถยนต์	✓ - โครงการจัดให้มีการทำสันชะลอความเร็วของรถภายในโครงการ เพื่อชะลอความเร็วของรถและลดเสียงจากการแล่นของรถยนต์	ภาพที่ 2.2-10	-

2. ติดตั้งป้ายห้ามเร่งเครื่องยนต์ไว้บริเวณที่จอดรถและทางวิ่งภายในโครงการให้เห็นอย่างชัดเจน	✓ - โครงการทำการติดตั้งป้ายห้ามเร่งเครื่องยนต์ในบริเวณพื้นที่จอดรถให้สามารถสังเกตได้อย่างชัดเจน	ภาพที่ 2.2-10	-

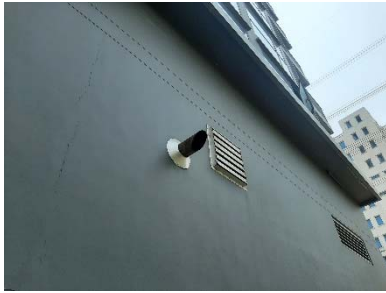
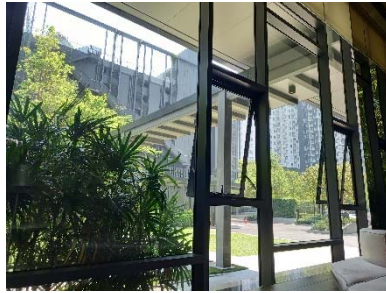
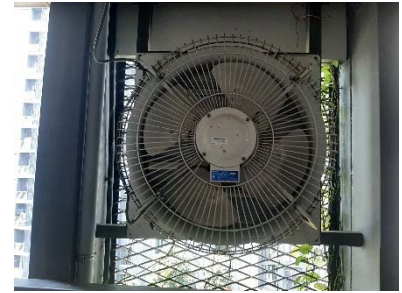
ภาพที่ 2.2-11 การระบายอากาศ

2) มลพิษทางอากาศ	1. จัดให้มีที่จอดรถอยู่บริเวณชั้นที่ 1-8 ของอาคารจอดรถยนต์ โดยบริเวณชั้นดังกล่าวมีลักษณะเปิดโล่ง ไม่ปิดทึบ มีลมพัดผ่าน ตลอดเวลาอากาศหมุนเวียนได้สะดวก จึงไม่มีการสะสมของมลพิษในบริเวณที่จอดรถ	✓ - โครงการจัดให้มีพื้นที่จอดรถบริเวณชั้น 1-8 ของอาคารจอดรถ ซึ่งพื้นที่ดังกล่าวมีลักษณะเปิดโล่ง ไม่ปิดทึบ มีลมพัดผ่านตลอดเวลา จึงไม่มีการสะสมของมลพิษในบริเวณที่จอดรถ อีกทั้งยังมีการติดตั้งพัดลมระบายอากาศไว้ที่ลานจอดรถเพื่อระบายอากาศบริเวณดังกล่าว	ภาพที่ 2.2-10 ภาพที่ 2.2-11	-

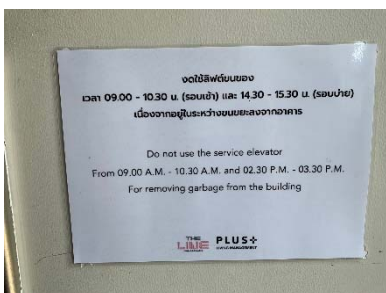
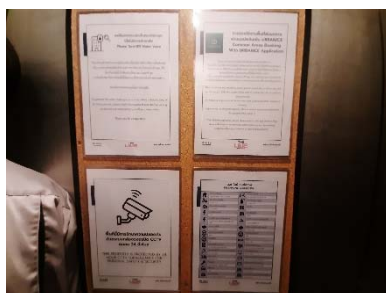
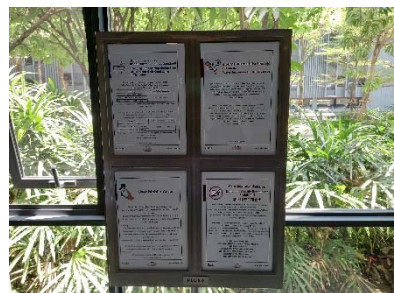
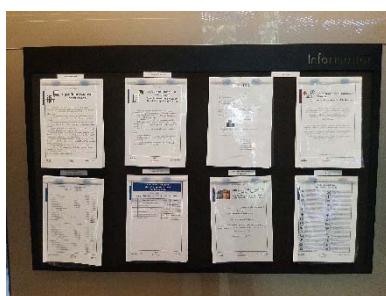
ภาพที่ 2.2-13 การประชาสัมพันธ์ต่างๆ

5. ติดป้ายรณรงค์การประหยัดน้ำภายในพื้นที่โครงการ	✓ - โครงการจัดให้มีการรณรงค์การประหยัดน้ำโดยมีการรณรงค์ผ่านทางแอปพลิเคชันของทางโครงการ เพื่อให้ผู้พักอาศัยทราบอย่างทั่วถึง	ภาพที่ 2.2-13	-

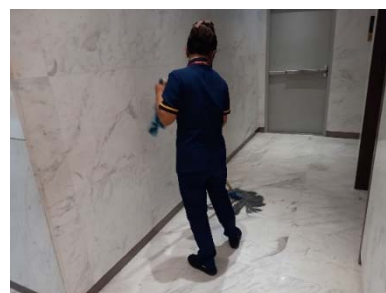
ภาพที่ 2.2-14 การทำความสะอาดพื้นที่ส่วนกลาง

3.1 การใช้น้ำ (ต่อ)	6. กำหนดให้พนักงานใช้ภาชนะรองน้ำและชักล้างอุปกรณ์ในภาชนะก่อนที่จะนำไปเช็ดดู ซึ่งจะใช้น้ำน้อยกว่าการใช้สายยางฉีดล้างทำความสะอาดโดยตรง	✓ - โครงการกำหนดให้พนักงานทำความสะอาดใช้ภาชนะรองน้ำและชักล้างอุปกรณ์ในภาชนะก่อนที่จะนำไปเช็ดดู ซึ่งจะใช้น้ำน้อยกว่าการใช้สายยางฉีดล้างทำความสะอาดโดยตรง	ภาพที่ 2.2-14	-
