## บทที่ 3

### ผลการติดตามตรวจสอบผลกระทบสิ่งแวดล้อม

โครงการ THE MONUMENT THONGLO ตั้งอยู่ริมถนนสุขุมวิท 55 (ซอยทองหล่อ) แขวงคลองตันเหนือ เขตวัฒนา กรุงเทพมหานคร เป็นอาคารชุดพักอาศัย ขนาดพื้นที่รวมทั้งสิ้น 2-2-45.1 ไร่ หรือ 4,180.4 ตารางเมตร มีจำนวนห้องพักอาศัย 127 ห้อง บริษัท บีทีเอส แอสเสอรี่ โฮลดิ้ง โพร จำกัด จึงได้เล็งเห็นความเหมาะสมของพื้นที่โครงการเพื่อการพัฒนาอาคารชุดพักอาศัย เพื่อตอบสนองความต้องการของกลุ่มวัยทำงานและบุคคลทั่วไปที่ต้องการที่พักไม่ห่างจากที่ทำงาน และการคมนาคมที่สะดวกรวดเร็วเพื่อสอดคล้องกับการใช้ชีวิตของคนรุ่นใหม่ที่ต้องการความคล่องตัวสูงได้ดี ทั้งนี้ โครงการ THE MONUMENT THONGLO ได้มีการตรวจสอบด้านผลกระทบสิ่งแวดล้อมตามเงื่อนไขที่เสนอไว้ในรายงานการประเมินผลกระทบสิ่งแวดล้อม (EIA) ซึ่งได้รับความเห็นชอบจากสำนักงานนโยบายและแผนทรัพยากรธรรมชาติและสิ่งแวดล้อม ตามหนังสือเห็นชอบเลขที่ ทส 1009.5/2147 ลงวันที่ 24 กุมภาพันธ์ 2559 โดยได้มอบหมายให้บริษัท ทช พร็อพเพอร์ตี้ จำกัด เป็นผู้ดำเนินการตรวจวัดคุณภาพสิ่งแวดล้อมเพื่อนำเสนอต่อหน่วยงานที่เกี่ยวข้องต่อไป

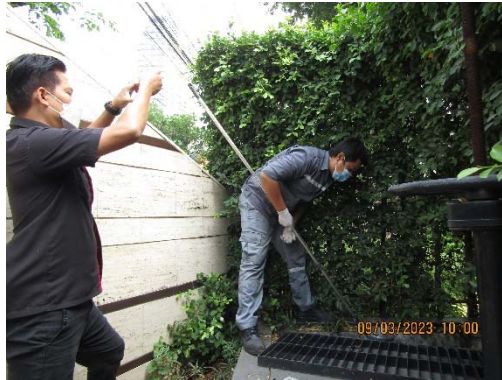
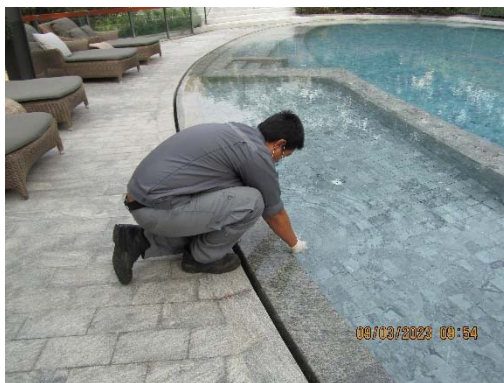
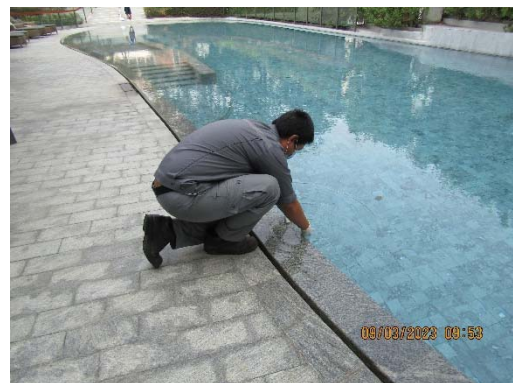
ภาพที่ 3.5-1 การเก็บตัวอย่างน้ำทิ้งและน้ำสระว่ายน้ำภายในโครงการ

บ่อน้ำทิ้งก่อนระบายออกจากโครงการ

สระว่ายน้ำบริเวณส่วนต้น

สระว่ายน้ำบริเวณส่วนลึก

บริษัทผู้เก็บและวิเคราะห์ตัวอย่างได้ทำการเก็บตัวอย่างน้ำแช่ในถังน้ำแข็งเพื่อรักษาสภาพก่อนนำมาวิเคราะห์ในห้องปฏิบัติการภายใน 24 ชั่วโมง บริษัทฯ ได้ปิดฉลากแสดงรายละเอียดของตัวอย่างโดยละเอียด พร้อมทั้งจัดบันทึกข้อมูลในแบบกำกับตัวอย่าง ที่ใช้ควบคุมคุณภาพภายนอกห้องปฏิบัติการวิเคราะห์ และนำส่งไปวิเคราะห์ยังห้องปฏิบัติการ โดยการเก็บตัวอย่างและวิเคราะห์คุณภาพน้ำ ดำเนินตามมาตรฐานที่กำหนดไว้ใน Standard Method for the Examination of Water and Wastewater ฉบับล่าสุด ของ American Public Health Association ซึ่งเป็นมาตรฐานวิธีการวิเคราะห์คุณภาพน้ำที่ได้รับการยอมรับกันโดยทั่วไป วิธีการตรวจวิเคราะห์น้ำทิ้งและน้ำสระว่ายน้ำ แสดงดังตารางที่ 3.5-1 และภาพที่ 3.5-1

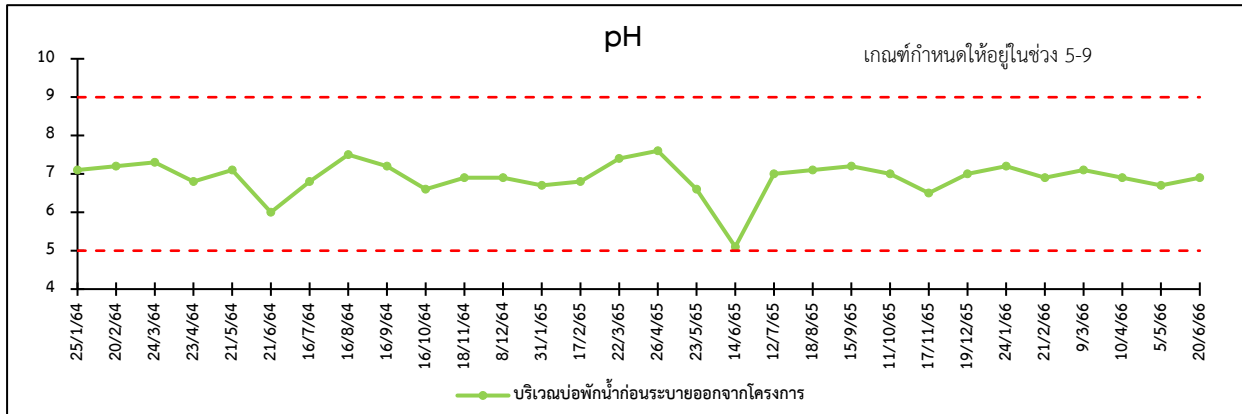
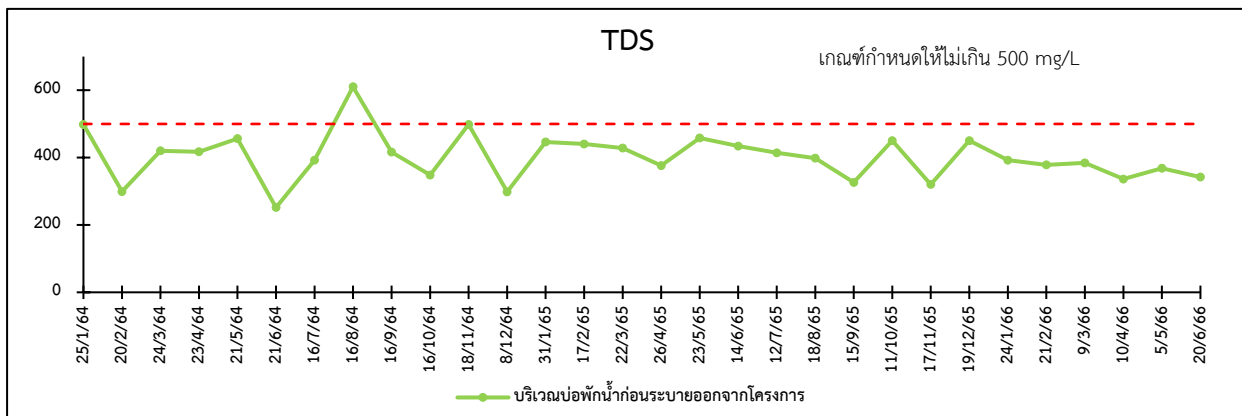
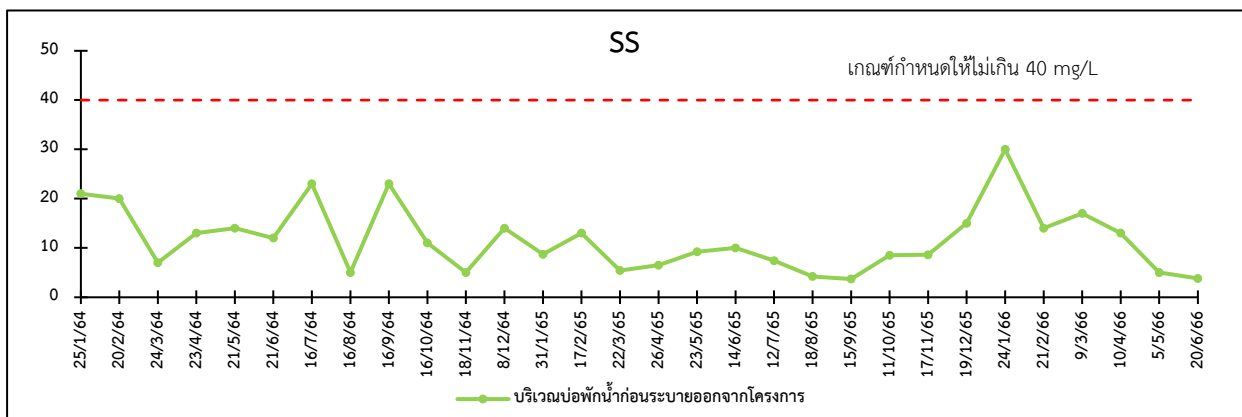
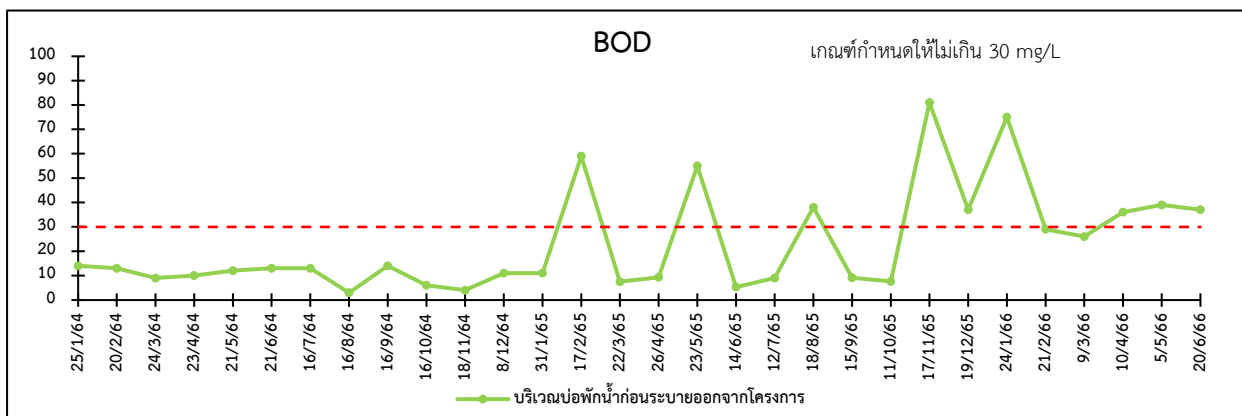
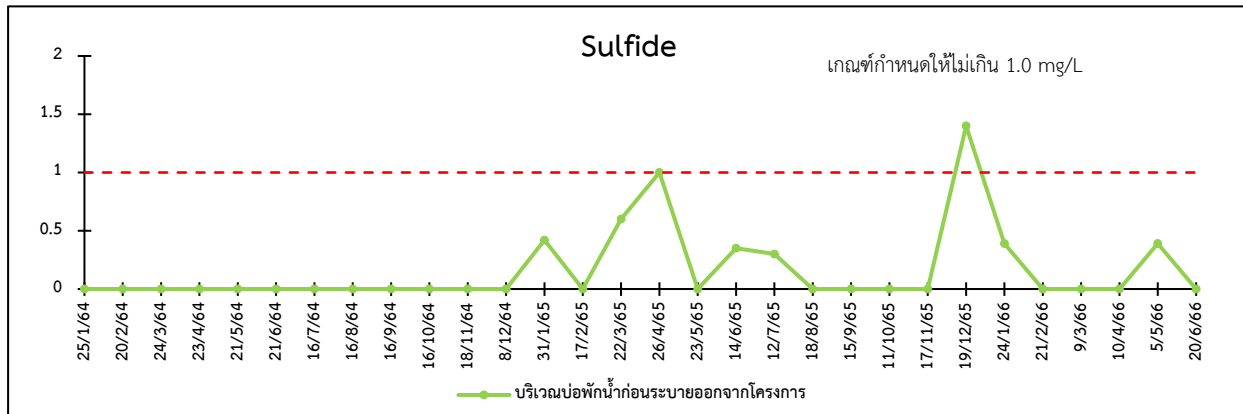
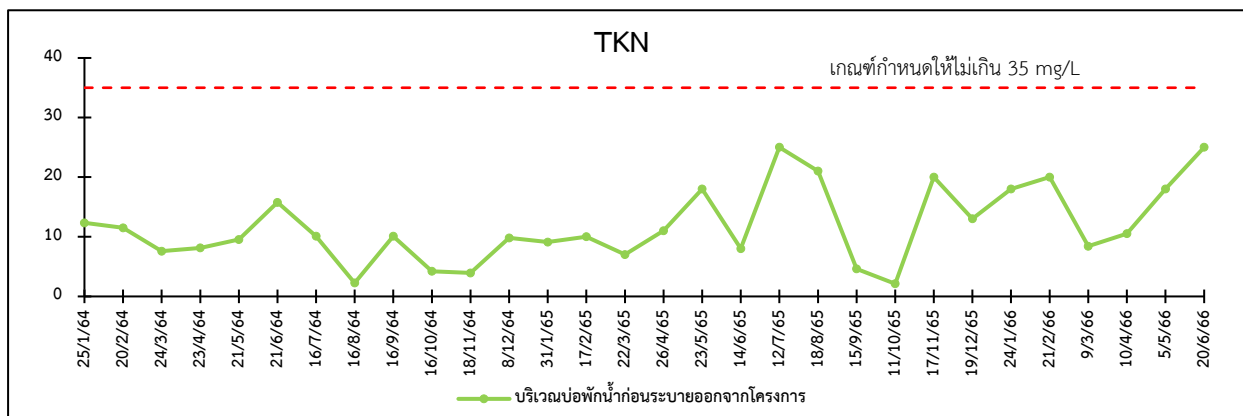
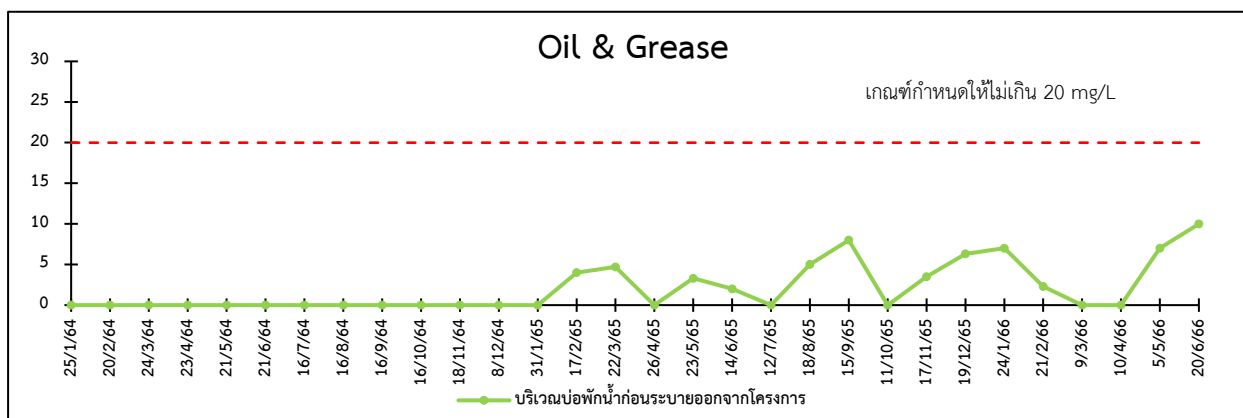
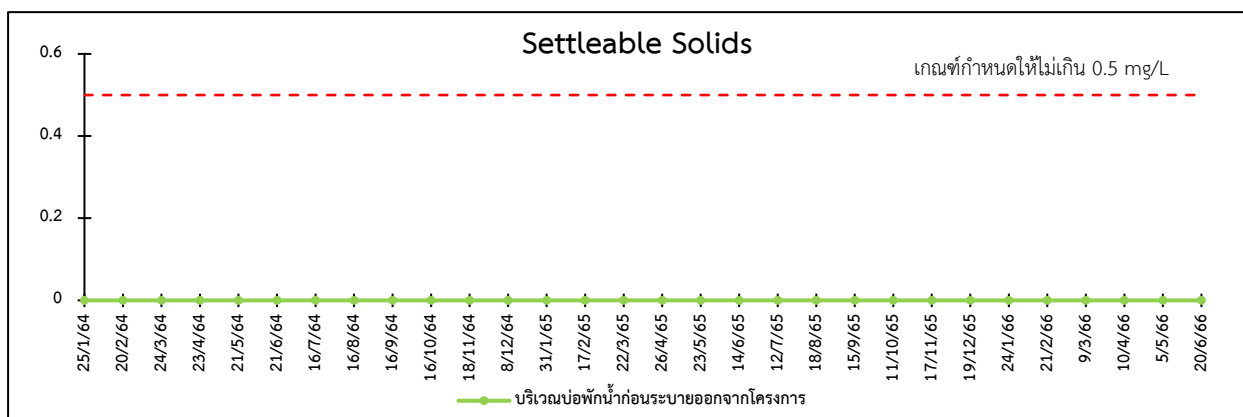
ภาพที่ 3.5-2 กราฟเปรียบเทียบผลการวิเคราะห์คุณภาพน้ำจากระบบบำบัดน้ำเสียของโครงการ

จากการวิเคราะห์คุณภาพน้ำเสียจากระบบบำบัดน้ำเสียของโครงการ THE MONUMENT THONGLO พบว่า ผลการวิเคราะห์คุณภาพน้ำทิ้ง ทั้งหมด 1 สถานี พารามิเตอร์ส่วนใหญ่มีค่าอยู่ในเกณฑ์มาตรฐานควบคุมการระบายน้ำทิ้งจากอาคารประเภท ข. ตามประกาศกระทรวงทรัพยากรธรรมชาติและสิ่งแวดล้อม พ.ศ. 2548 ยกเว้น BOD ในบางเดือน

เมื่อเปรียบเทียบผลการวิเคราะห์คุณภาพน้ำทิ้งของโครงการ THE MONUMENT THONGLO พบว่า คุณภาพน้ำทิ้งมีแนวโน้มเป็นไปตามเกณฑ์ค่ามาตรฐานควบคุมการระบายน้ำทิ้งจากอาคารประเภท ข. ตามประกาศกระทรวงทรัพยากรธรรมชาติและสิ่งแวดล้อม พ.ศ. 2548 แสดงดังตารางที่ 3.5-3 และภาพที่ 3.5-2
