## บทที่ 3

### ผลการติดตามตรวจสอบผลกระทบสิ่งแวดล้อม

#### 3.1 การปฏิบัติตามมาตรการติดตามตรวจสอบผลกระทบสิ่งแวดล้อม

โครงการ เดอะ เบส เพชรบุรี-ทองหล่อ (ชื่อเดิมโครงการ PBT) ตั้งอยู่บนเพชรบุรีตัดใหม่ แขวงบางกะปิ เขตห้วยขวาง กรุงเทพมหานคร ดำเนินการโดย บริษัท สิริ สมาร์ท ทู จำกัด (ปัจจุบันได้โอนอาคารให้แก่นิติบุคคลแล้ว) โดยโครงการดังกล่าวได้ออกแบบให้มีลักษณะเป็นอาคารประเภทอาคารพักอาศัยรวม (อาคารชุด) ประกอบด้วย อาคารอยู่อาศัยขนาดความสูง 37 ชั้น จำนวน 1 อาคาร อาคารสโมสร สูง 2 ชั้น จำนวน 1 ห้อง ห้องชุดพักอาศัย 496 ห้อง และห้องชุดเพื่อการพาณิชย์จำนวน 2 ห้อง รวมทั้งสิ้น 498 ห้อง ที่จอดรถจำนวน 225 คัน และที่จอดรถจักรยานยนต์ จำนวน 6 คัน มีขนาดพื้นที่โครงการ 2-1-54 ไร่ หรือ 3,816 ตารางเมตร จึงเข้าข่ายที่จะต้องจัดทำรายงานตามกฎหมายดังกล่าวโดยเจ้าของโครงการได้ว่าจ้าง บริษัท เอิร์ธ แอนด์ ซัน จำกัด ซึ่งเป็นนิติบุคคลขึ้นทะเบียนเป็นผู้มีใบอนุญาตในการจัดทำรายงานฯ เป็นผู้ศึกษาและจัดทำรายงานการวิเคราะห์ผลกระทบสิ่งแวดล้อมของโครงการ รวมไปถึงได้มีการนำเสนอรายงานฯ เข้าสู่กระบวนการพิจารณาของสำนักงานนโยบายและแผนทรัพยากรธรรมชาติและสิ่งแวดล้อม (สผ.) เป็นที่เรียบร้อยแล้ว โดยผลการพิจารณารายงานของคณะกรรมการผู้ชำนาญการพิจารณารายงานฯ มีมติเห็นชอบรายงานฯ ตามหนังสือเลขที่ ทส 1010.5/7483 ลงวันที่ 15 มิถุนายน 2561 ทั้งน

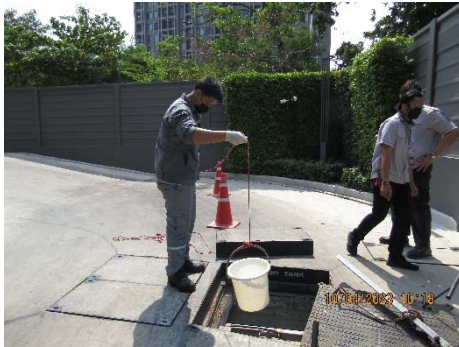
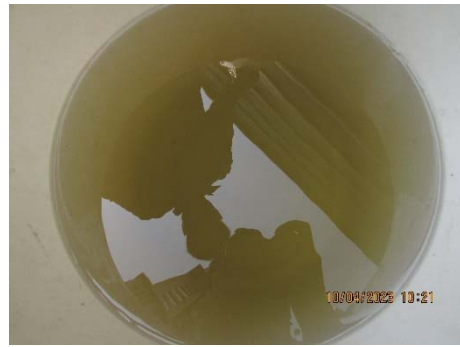
จุดเก็บน้ำเสียหลังผ่านการบำบัด

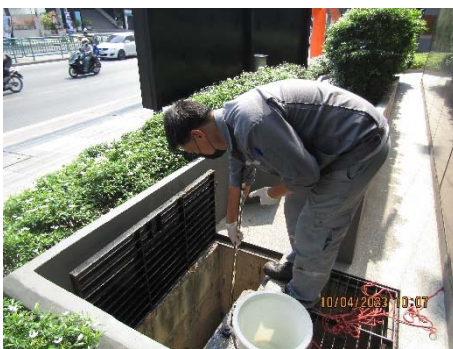
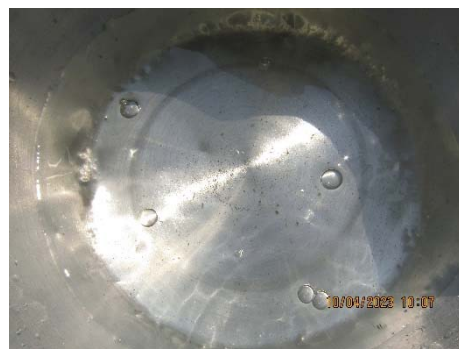
บ่อบำบัดน้ำเสียก่อนระบายออกโครงการ

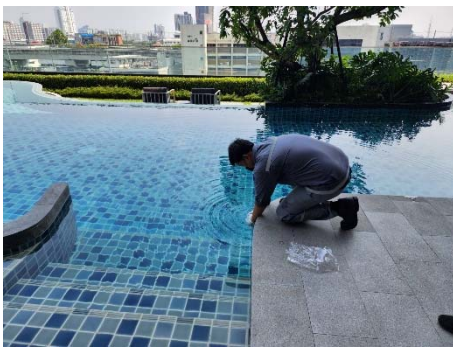
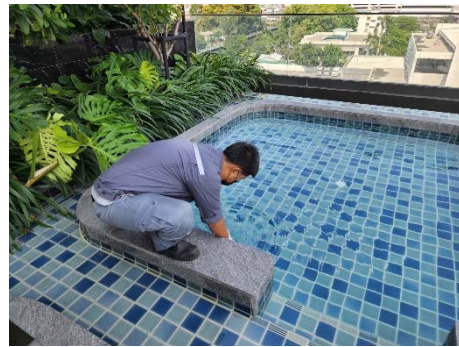
ภาพที่ 3.5-1 จุดเก็บน้ำตัวอย่างในพื้นที่โครงการ

จุดเก็บน้ำสระว่ายน้ำส่วนลึก

จุดเก็บน้ำสระว่ายน้ำส่วนตื้น

บริษัทผู้เก็บและวิเคราะห์ตัวอย่างจะนำตัวอย่างทั้งหมดแช่ในถังน้ำแข็งเพื่อรักษาสภาพก่อนนำมาวิเคราะห์ในห้องปฏิบัติการภายใน 24 ชั่วโมง บริษัทฯ ได้ปิดฉลากแสดงรายละเอียดของตัวอย่างโดยละเอียด พร้อมทั้งจัดบันทึกข้อมูลในแบบกำกับตัวอย่าง ที่ใช้ควบคุมคุณภาพภายนอกห้องปฏิบัติการวิเคราะห์ และนำส่งไปวิเคราะห์ยังห้องปฏิบัติการ โดยการเก็บตัวอย่างและวิเคราะห์คุณภาพน้ำดำเนินการตามมาตรฐานที่กำหนดไว้ใน Standard Method for the Examination of Water and Wastewater ฉบับปีล่าสุด ของ American Public Health Association ซึ่งเป็นมาตรฐานวิธีการวิเคราะห์คุณภาพน้ำที่ได้รับการยอมรับกันโดยทั่วไป ตำแหน่งการเก็บตัวอย่างและวิธีการตรวจวิเคราะห์น้ำทิ้งและสระว่ายน้ำ แสดงดังตารางที่ 3.5-1 และภาพที่ 3.5-1

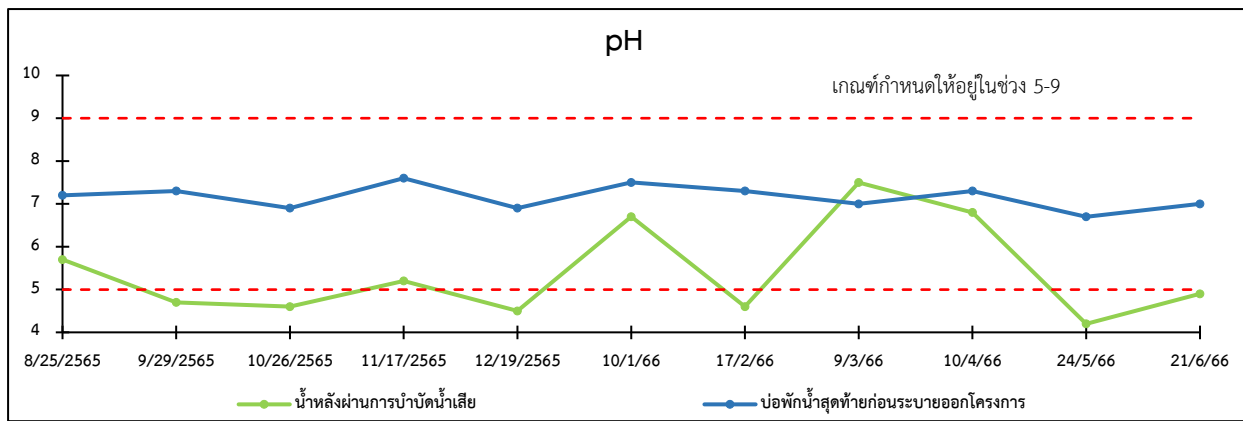
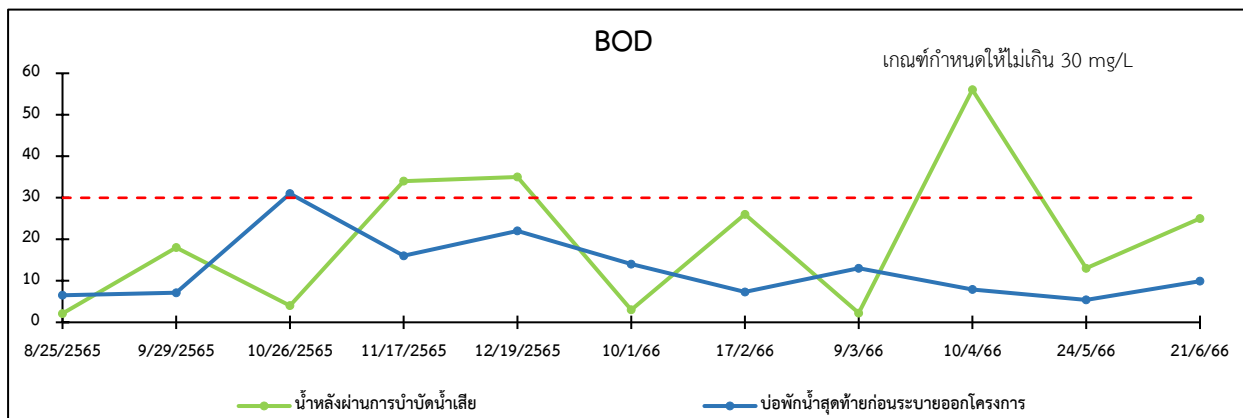
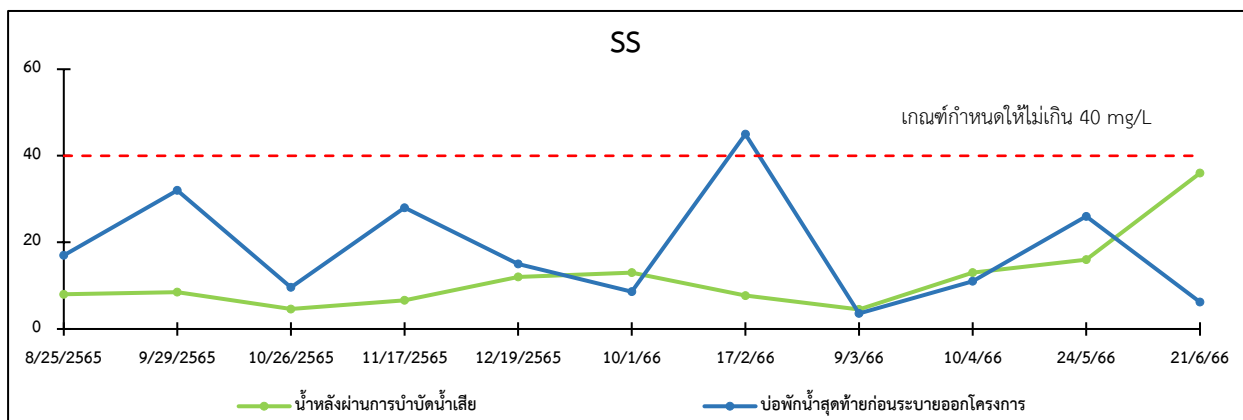
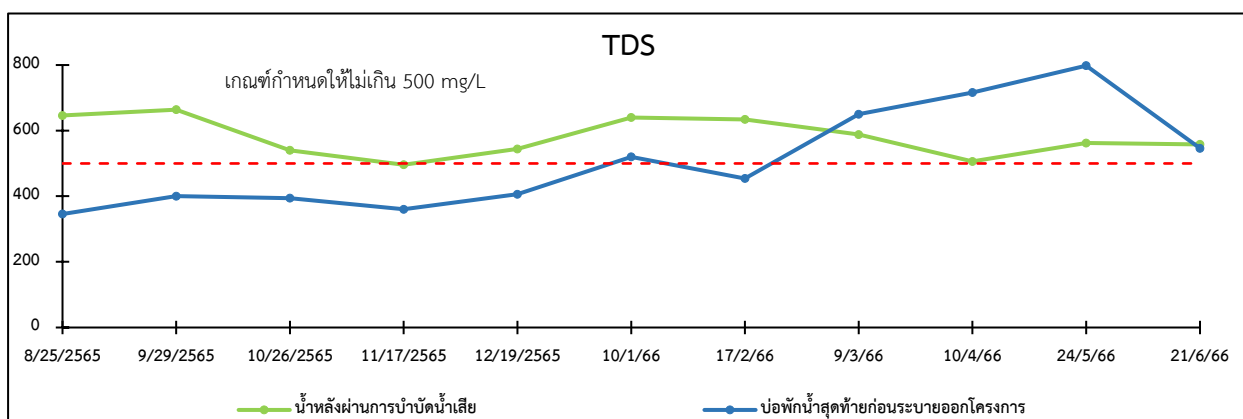
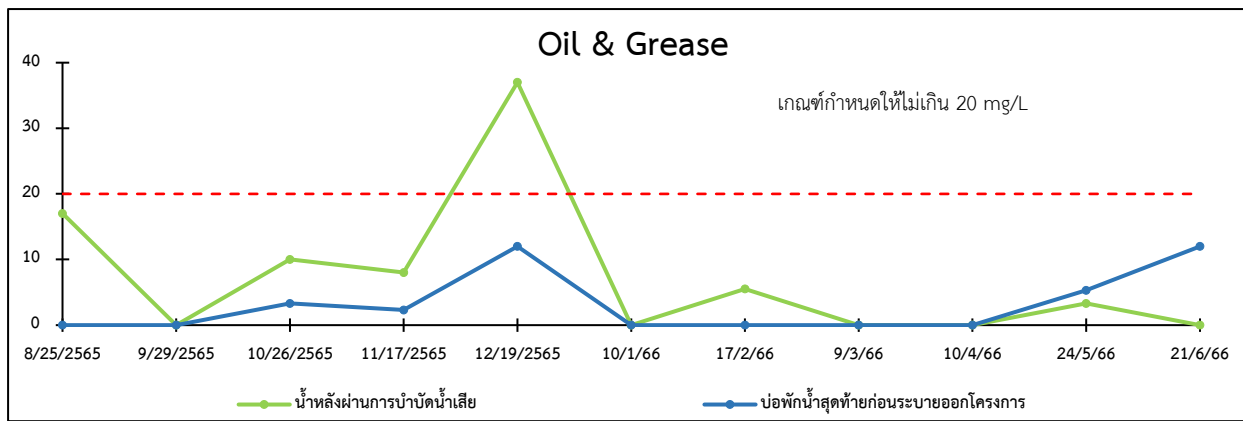
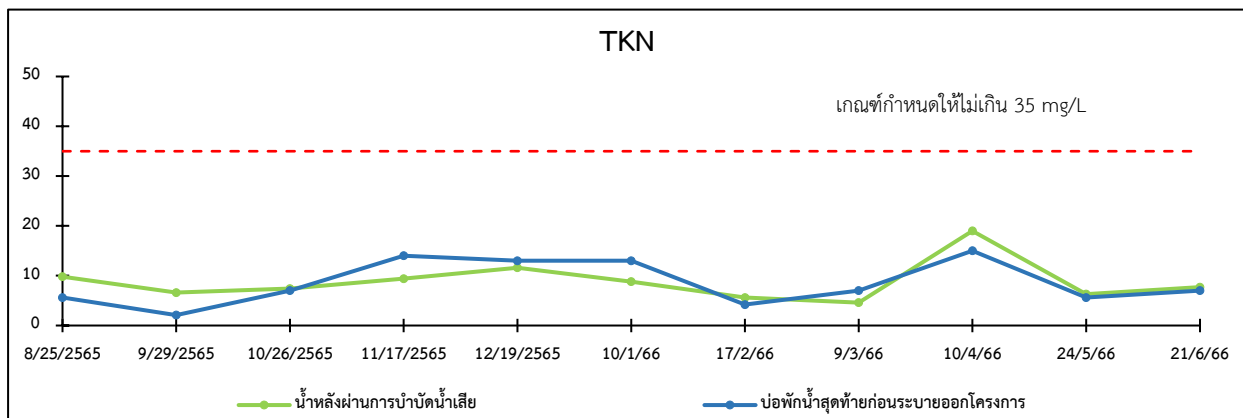
ภาพที่ 3.5-2 กราฟเปรียบเทียบผลการวิเคราะห์คุณภาพน้ำจากระบบบำบัดน้ำเสียของโครงการ

จากการวิเคราะห์คุณภาพน้ำเสียจากระบบบำบัดน้ำทิ้งของโครงการ เดอะ เบส เพชรบุรี-ทองหล่อ พบว่าผลการวิเคราะห์คุณภาพน้ำทิ้ง ทั้งหมด 2 สถานี พารามิเตอร์ส่วนใหญ่มีค่าอยู่ในเกณฑ์มาตรฐานตามประกาศกระทรวงทรัพยากรธรรมชาติและสิ่งแวดล้อม เรื่องกำหนดมาตรฐานควบคุมการระบายน้ำทิ้งจากอาคารบางประเภทและบางขนาด (ประเภท ข) ยกเว้นค่า pH, BOD และ Total Dissolved Solids ในบางเดือน

เมื่อเปรียบเทียบผลการวิเคราะห์คุณภาพน้ำทิ้งของโครงการ เดอะ เบส เพชรบุรี-ทองหล่อ ในเดือนสิงหาคม พ.ศ. 2565 - มิถุนายน พ.ศ.2566 พบว่า คุณภาพน้ำทิ้งมีแนวโน้มเป็นไปตามเกณฑ์ค่ามาตรฐานตามประกาศกระทรวงทรัพยากรธรรมชาติและสิ่งแวดล้อม เรื่อง กำหนดมาตรฐานควบคุมการระบายน้ำทิ้งจากอาคารบางประเภทและบางขนาด (อาคารประเภท ข) แสดงดังตารางที่ 3.5-3 และภาพที่ 3.5-2
