บทที่ 2

ผลการปฏิบัติตามมาตรการป้องกันและแก้ไขผลกระทบสิ่งแวดล้อม

โครงการ บ้านกลางกรุง สยาม - ปทุมวัน (ชื่อเดิม โครงการ ซิตี้ส്മาร์ท คอนโด พญาไท - สยามสแควร์) ดำเนินการโดย บริษัท เอเชียน พร็อพเพอร์ตี้ ดีเวลลอปเม้นท์ จำกัด (มหาชน) (ปัจจุบันได้ออณาการให้แก่ นิติบุคคลเรียบร้อยแล้ว) ตั้งอยู่ที่ถนนเพชรบุรี แขวงถนนเพชรบุรี เขตราชเทวี กรุงเทพมหานคร มีพื้นที่โครงการ 4-3-27 ไร่ โดยโครงการดังกล่าวได้ออกแบบให้มีลักษณะเป็นอาคารชุดพักอาศัย 25 ชั้น 2 อาคาร จำนวนห้องพัก 589 ห้อง จัดเป็นการพัฒนาโครงการที่เข้าข่ายต้องศึกษาและจัดทำรายงานการประเมินผลกระทบสิ่งแวดล้อมเพื่อประกอบการขออนุญาตก่อสร้างโครงการตามประกาศกฎกระทรวงทรัพยากรธรรมชาติและสิ่งแวดล้อม เรื่อง กำหนดประเภทและขนาดโครงการหรือกิจการที่ต้องรายงานการประเมินผลกระทบสิ่งแวดล้อมและหลักเกณฑ์ วิธีการ ระเบียบปฏิบัติ และแนวทางการจัดทำรายงานการประเมินผลกระทบสิ่งแวดล้อม (พ.ศ. 2522) ซึ่งกำหนดให้อาคารอยู่อาศัยรวมตามกฎหมายว่าด้วยการควบคุมอาคารที่มีห้องพัก 80 ห้องขึ้นไป หรือมีพื้นที่ใช้สอยตั้งแต่ 4,000 ตารางเมตรขึ้นไป ต้องจัดทำรายงานการประเมินผลกระทบสิ่งแวดล้อมเสนอต่อสำนักงานนโยบายและแผนทรัพยากรธรรมชาติและสิ่งแวดล้อม (สผ.) ซึ่งโครงการได้ดำเนินการจัดทำรายงานฯ ตามหนังสือเลขที่ ทส 1009/9325 ลงวันที่ 9 กันยายน 2547 ทั้งนี้ตามหนังสือฉบับดังกล่าวได้กำหนดให้โครงกา

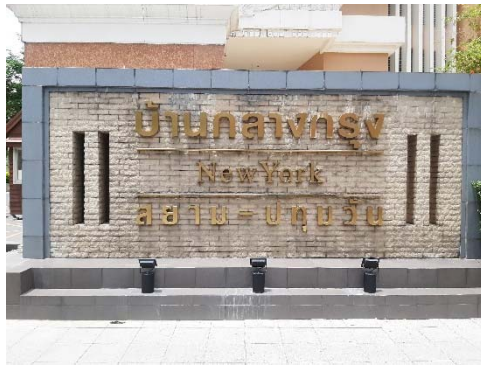
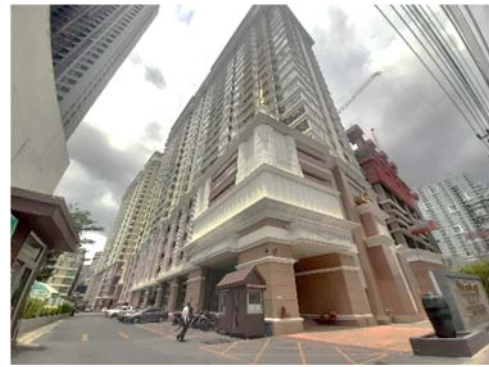
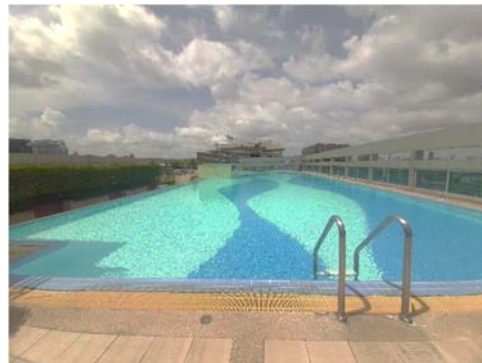
ภาพที่ 2.2-1 สภาพพื้นที่ปัจจุบัน

3. การใช้ไฟฟ้า และการอนุรักษ์พลังงาน	1. การเลือกใช้วัสดุผนังหลังคาและผนังอาคาร ควรเลือกใช้วัสดุที่มีความสามารถในการถ่ายเทความร้อนต่ำ (U-Value) หรือวัสดุที่เป็นฉนวนกันความร้อน โดยควรมีค่าการถ่ายเทความร้อนไม่เกิน 25 และ 45 วัตต์/ตรม. ตามลำดับ	✓	- โครงการมีการเลือกใช้วัสดุในการมุงหลังคาและผนังอาคารที่มีความสามารถในการถ่ายเทความร้อนต่ำตามที่ระบุไว้ในมาตรการฯ	ภาพที่ 2.2-1	-

2. การเลือกใช้กระจกตกแต่งห้องพักต่างๆ ควรเลือกกระจกที่มีคุณสมบัติในการดูดซับพลังงานความร้อนต่ำ และมีการสะท้อนแสงน้อย	✓	- โครงการมีการเลือกใช้กระจกในการตกแต่งห้องพักต่างๆ ซึ่งเป็นกระจกที่มีคุณสมบัติในการดูดซับความร้อนและการสะท้อนแสง จึงสามารถลดความร้อนที่เกิดขึ้นภายในห้องพักได้	ภาพที่ 2.2-1	-

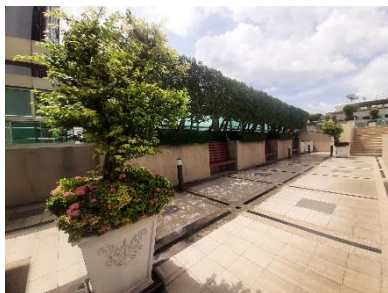
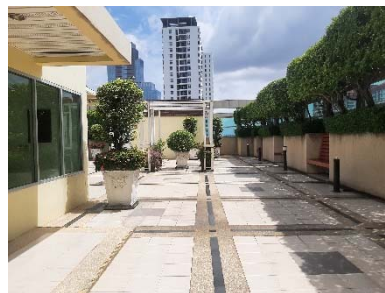
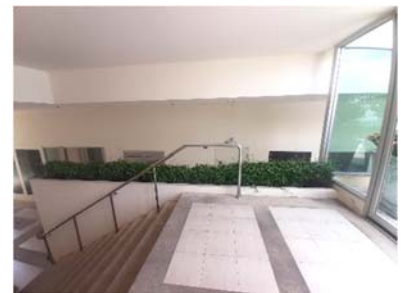
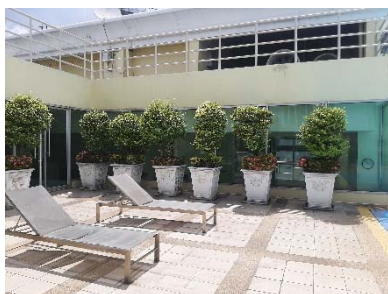
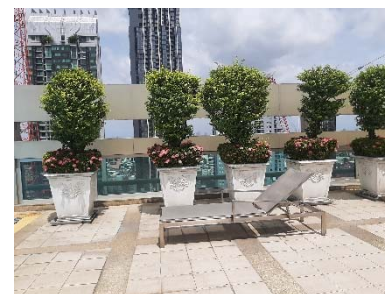
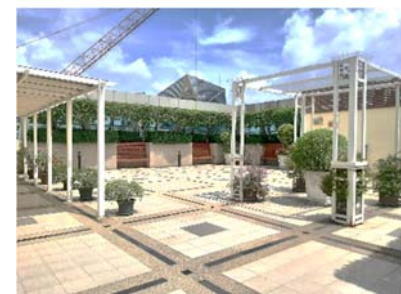
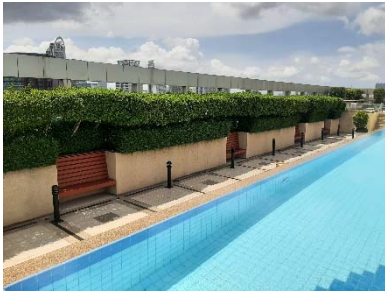
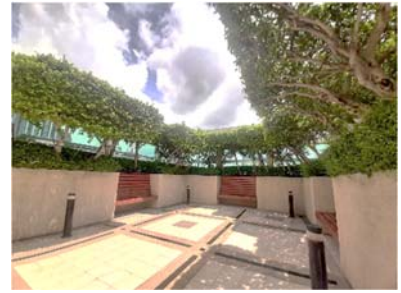
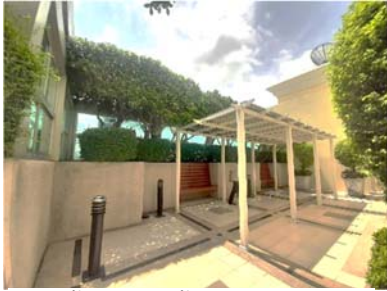
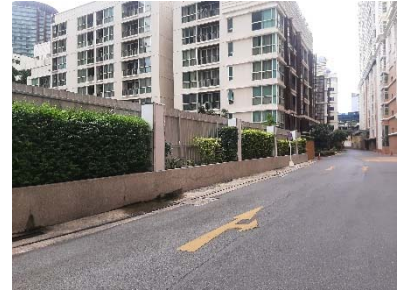
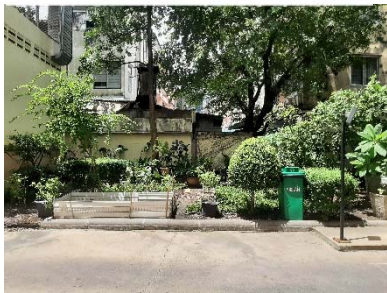
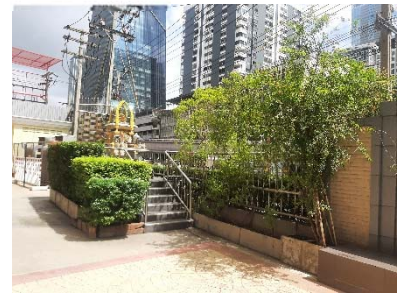
ภาพที่ 2.2-2 พื้นที่สีเขียว

2. ทศนิยมภาพ	1. โครงการได้จัดให้มีพื้นที่สีเขียวประมาณ 3,394 ตรม. หรือร้อยละ 44 ของพื้นที่โครงการ คิดเป็นอัตราส่วนพื้นที่สีเขียวต่อจำนวนผู้พักอาศัยกับพนักงานประจำโครงการ เท่ากับ 1:1.1 ซึ่งพื้นที่สีเขียวมีตำแหน่งที่ตั้งอยู่ที่บริเวณชั้นที่ 1 (ด้านหน้าอาคาร และตามแนวเขตที่ดิน) ชั้น 2-7 และชั้นดาดฟ้าของอาคาร A และ อาคาร B เพื่อเป็นที่พักผ่อนหย่อนใจของผู้พักอาศัย	●	- โครงการจัดให้มีพื้นที่สีเขียวบริเวณชั้น 1 และชั้น R ของทั้ง 2 อาคาร โดยมีการเปลี่ยนพื้นที่สีเขียวบางส่วนของชั้น R เป็นพื้นที่สระว่ายน้ำ	ภาพที่ 2.2-2	ตารางที่ 4.1-2

พื้นที่สีเขียวชั้น R อาคาร A

พื้นที่สีเขียวชั้น R อาคาร B

พื้นที่สีเขียวชั้นล่าง

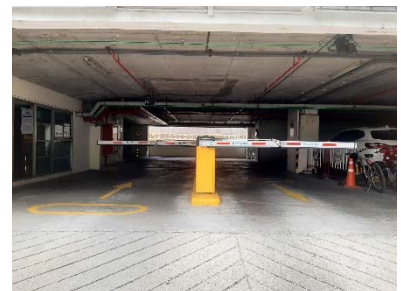
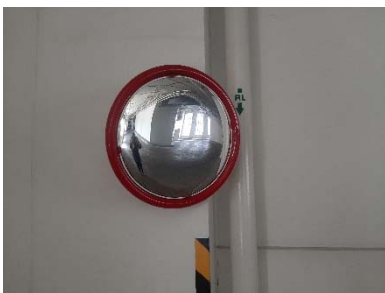
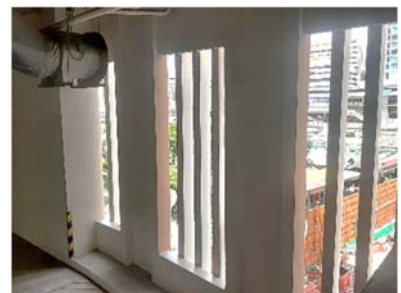
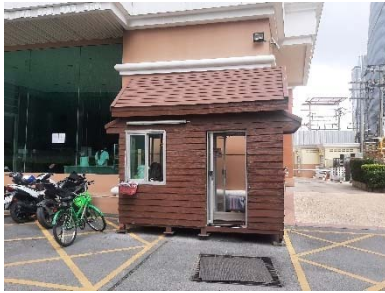
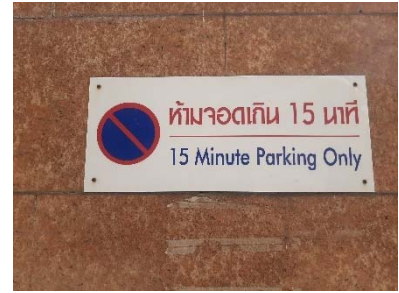
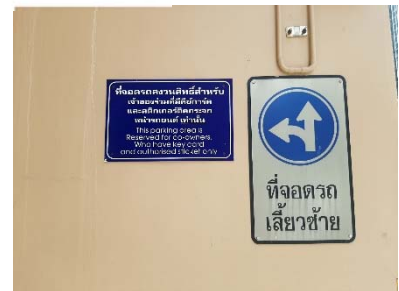
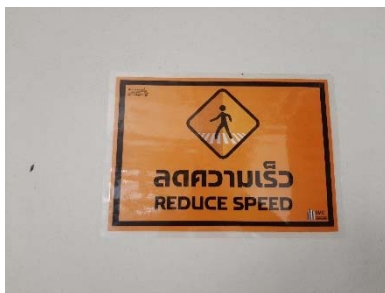
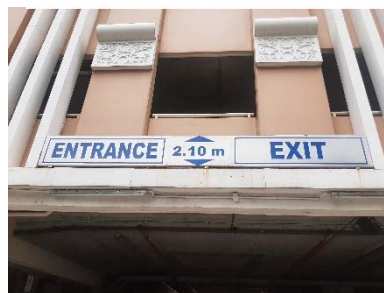
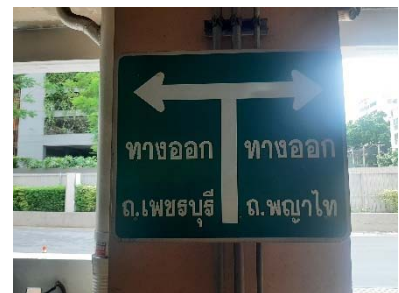
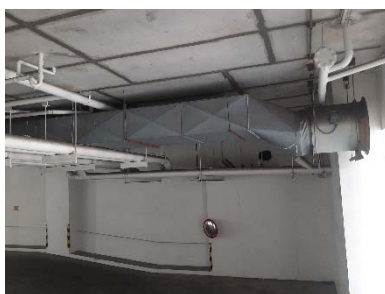
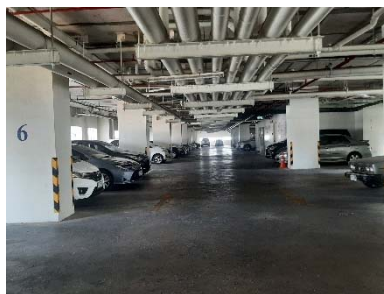
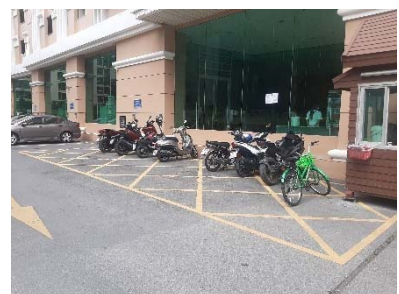
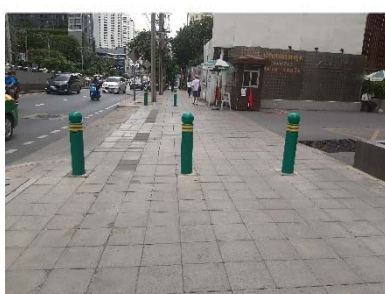
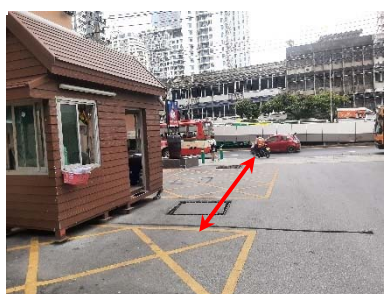
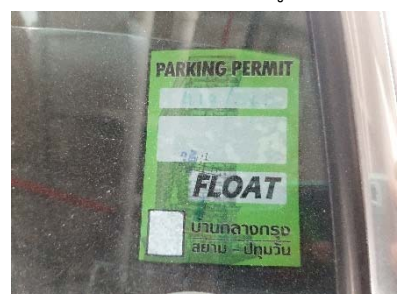
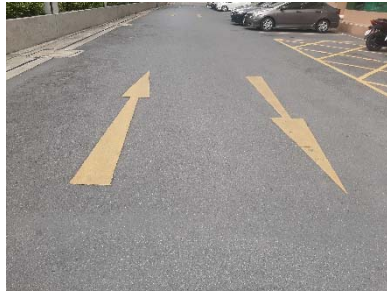
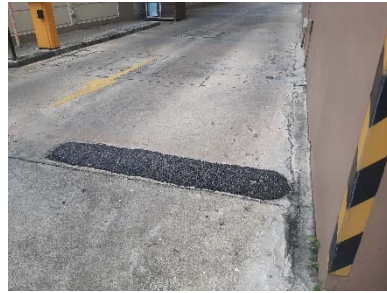
ภาพที่ 2.2-3 ระบบจราจรภายในโครงการ

2. จัดให้มีการระบายอากาศในพื้นที่จอดรถด้วยพัดลมระบายอากาศ ที่ได้ออกแบบอัตราการระบายอากาศไม่น้อยกว่าที่กำหนดตามกฎหมายกระทรวงฉบับที่ 50 (พ.ศ.2540) ออกตามความในพรบ.ควบคุมอาคาร (พ.ศ.2522)	✓ - โครงการจัดให้มีการติดตั้งพัดลมระบายอากาศในพื้นที่จอดรถของอาคารจอดรถทุกชั้น เพื่อให้อัตราการระบายอากาศไม่น้อยกว่าที่กำหนดตามกฎหมายกระทรวงฉบับที่ 50 (พ.ศ.2540) ออกตามความในพรบ.ควบคุมอาคาร (พ.ศ.2522)	ภาพที่ 2.2-3	-

3. จัดระบบการจราจรภายในโครงการ ให้เหมาะสมกับสภาพการจราจรภายนอก และจัดให้มีเจ้าหน้าที่อำนวยความสะดวกบริเวณทางเข้า-ออกโครงการ โดยเฉพาะในช่วงชั่วโมงเร่งด่วนเช้า-เย็น เพื่อลดการระบายมลสารทางอากาศจากการจราจร	✓ - โครงการมีการจัดระบบการจราจรภายในโครงการให้เหมาะสมกับสภาพการจราจรภายนอก และจัดให้มีเจ้าหน้าที่รักษาความปลอดภัยคอยอำนวยความสะดวกบริเวณทางเข้า-ออกโครงการตลอด 24 ชั่วโมง	ภาพที่ 2.2-3	-

2. คุณค่าการใช้ประโยชน์ของมนุษย์				
1. การคมนาคมขนส่ง	1. จัดให้มีพื้นที่จอดรถอย่างน้อย 467 คัน ให้เพียงพอแก่ผู้ใช้บริการโครงการ และสอดคล้องกับกฎหมายที่เกี่ยวข้อง รวมทั้งบริเวณทางเข้า-ออกจะจัดให้เป็นไปตามข้อกำหนดของสำนักจราจรและขนส่งกรุงเทพมหานคร	✓ - โครงการจัดให้มีพื้นที่จอดรถยนต์ในโครงการ 581 คัน ซึ่งเพียงพอแก่ความต้องการของผู้พักอาศัยและผู้ใช้บริการ	ภาพที่ 2.2-3	-

4. พิจารณาเพิ่มระยะห่างของป้อมรับบัตรผ่านเข้า/ออก และทางเข้า-ออกอย่างน้อย 50 เมตร เพื่อสามารถรองรับยานพาหนะขณะจอดคอยเข้าโครงการได้มากขึ้น	✓ - โครงการจัดตั้งป้อมยามสำหรับการรับบัตรเข้า-ออกโครงการ ห่างจากทางเข้า-ออก ไม่น้อยกว่า 50 เมตร ตามที่ระบุไว้ในมาตรการฯ	ภาพที่ 2.2-3	-

7. ติดตั้งป้าย/สัญญาณจราจรต่างๆ/ตัวหนอนบริเวณทางโค้ง ทางแยกต่างๆ ของถนนภายในโครงการและที่จอดรถตามความเหมาะสม เพื่ออำนวยความสะดวกแก่ผู้พักอาศัย	✓ - โครงการจัดให้มีการติดตั้งป้ายจราจร และสัญลักษณ์ต่างๆ ตามทางแยกและทางโค้งของถนนภายในโครงการ เพื่ออำนวยความสะดวกแก่ผู้พักอาศัยที่ขับขี่ในโครงการ	ภาพที่ 2.2-3	-

ไม้กั้นจราจร

กระจกนูน

ช่องระบายอากาศภายในอาคารจอดรถ

ปัอมยาม

ป้ายจราจรต่างๆ

ระยะห่างระหว่างจุดแลกบัตรเข้าโครงการกับถนนสาธารณะ

สันนูนชะลอความเร็ว

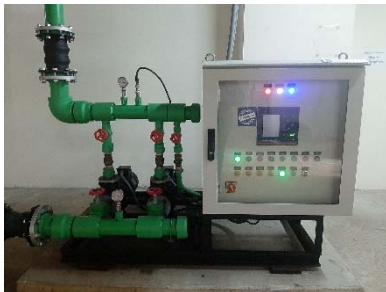
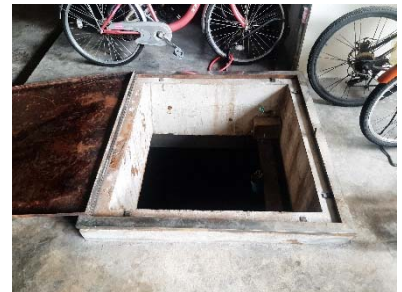
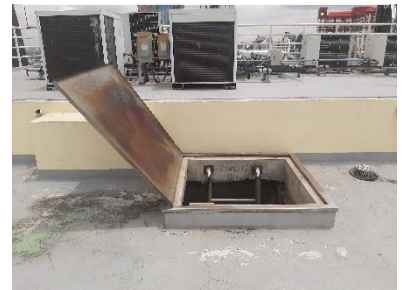
ภาพที่ 2.2-4 ระบบน้ำใช้ภายในโครงการ

Booster Pump

ถังเก็บน้ำชั้นใต้ดิน อาคาร 1

ถังเก็บน้ำชั้นดาดฟ้า อาคาร 2

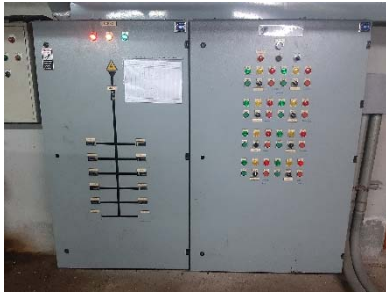
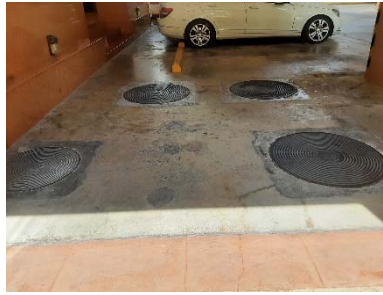
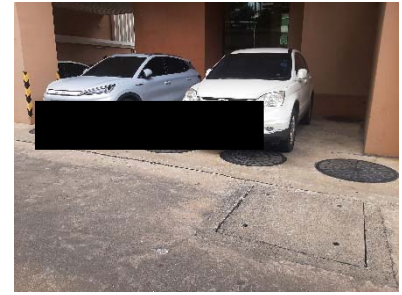
ภาพที่ 2.2-5 ระบบบำบัดน้ำเสียภายในโครงการ

5. การบำบัดน้ำเสีย	1. จัดให้มีการบำบัดน้ำเสียที่เกิดขึ้นจากโครงการ ด้วยระบบบำบัดน้ำเสียชนิดตะกอนเร่งแบบเติมอากาศยาวนาน (Activated Sludge-Extended Aeration) สามารถรองรับปริมาณน้ำเสียได้ถึง 550 ลบ.ม./วัน	✓ - โครงการจัดให้มีระบบบำบัดน้ำเสียชนิดตะกอนเร่งแบบเติมอากาศยาวนานภายในโครงการ จำนวน 1 ชุด/อาคาร เพื่อบำบัดน้ำเสียที่เกิดจากการใช้งานภายในโครงการก่อนระบายออกสู่ท่อสาธารณะ	ภาพที่ 2.2-5	-

2. จัดให้มีเจ้าหน้าที่ที่มีความรู้ความชำนาญในการควบคุมระบบบำบัดน้ำเสีย 1 คน เพื่อควบคุมดูแลการทำงานของระบบบำบัดน้ำเสียของโครงการ ให้บำบัดน้ำเสียได้ตามมาตรฐานการออกแบบ โดยน้ำทิ้งต้องมีค่าดัชนีต่างๆ อยู่ในมาตรฐานน้ำทิ้งจากอาคารประเภท ก.	✓ - โครงการกำหนดให้ช่างอาคารทำหน้าที่ดูแลระบบบำบัดน้ำเสียของโครงการ เพื่อควบคุมให้ระบบทำงานได้อย่างปกติและมีประสิทธิภาพอยู่เสมอ	ภาพที่ 2.2-5	-

ตู้ควบคุมระบบบำบัดน้ำเสีย

ระบบบำบัดน้ำเสีย อาคาร 1

ระบบบำบัดน้ำเสีย อาคาร 2

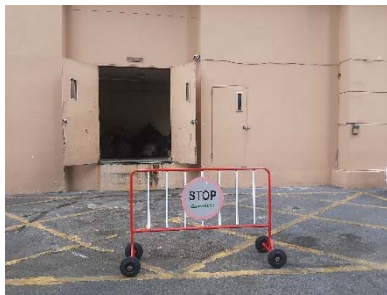
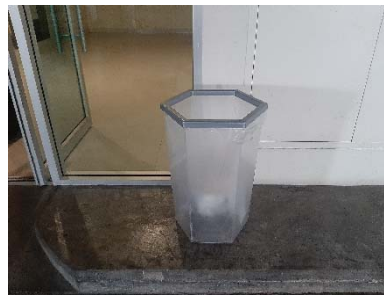
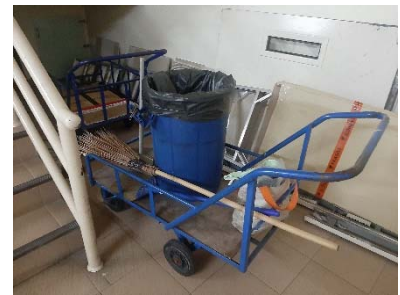
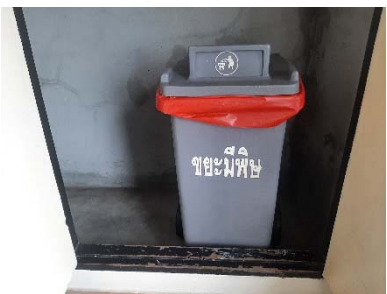
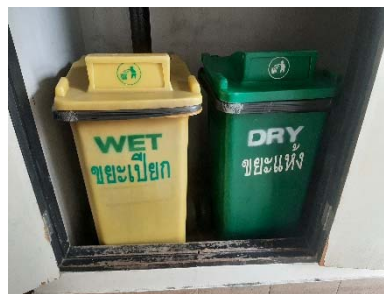
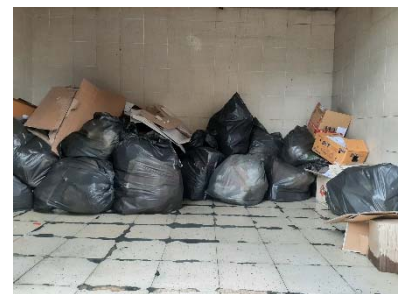
ภาพที่ 2.2-6 ห้องพักมูลฝอยภายในโครงการ

4. การจัดการมูลฝอย	1. จัดเตรียมภาชนะรองรับมูลฝอยแยกประเภทมูลฝอยสด มูลฝอยแห้ง และมูลฝอยอันตราย มีฝาปิดมิดชิด ขนาด 50 - 150 ลิตร อย่างละ 3 ใบ หรือให้มีจำนวนให้เพียงพอกับปริมาณมูลฝอยที่เกิดขึ้น ตั้งไว้ในพื้นที่สาธารณะในแต่ละชั้นของอาคาร และบริเวณพื้นที่พักขยะ และติดป้ายบอกประเภทของภาชนะให้ชัดเจน	✓ - โครงการจัดให้มีห้องพักมูลฝอยประจำชั้น 1 ห้อง/ชั้น ภายในติดตั้งรองรับมูลฝอยจำนวน 3 ถัง ได้แก่ มูลฝอยแห้ง มูลฝอยเปียก และมูลฝอยอันตราย โดยตั้งแต่ละใบจะพ่นชื่อมูลฝอยแต่ละประเภทอย่างชัดเจน	ภาพที่ 2.2-6	-

3. จัดให้มีห้องพักมูลฝอยรวม มีความจุเท่ากับ 40 ลบ.ม. หรือสามารถเก็บมูลฝอยที่เกิดขึ้นได้มากกว่า 3 วัน	✓ - โครงการจัดให้มีห้องพักมูลฝอยรวม มีความจุประมาณ 40 ลบ.ม. ซึ่งเพียงพอต่อการรองรับมูลฝอยที่เกิดขึ้นภายในโครงการ	ภาพที่ 2.2-6	-

ห้องพักมูลฝอยรวม

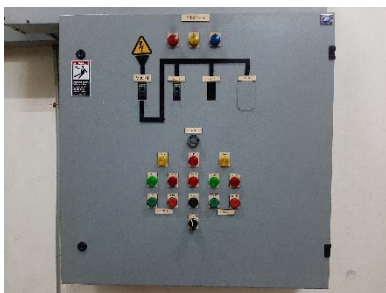
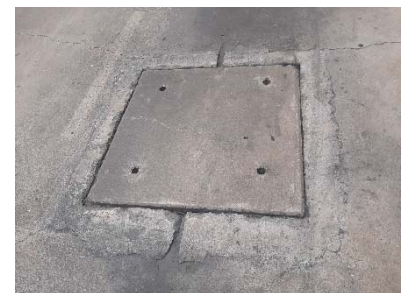
ภาพที่ 2.2-7 การระบายน้ำภายในโครงการ

6. การระบายน้ำและป้องกันน้ำท่วม	1. จัดให้มีการกักเก็บน้ำฝนที่ตกลงในพื้นที่โครงการ โดยก่อสร้างบ่อหน่วงน้ำไว้ใต้บริเวณทางเข้า-ออกด้านหน้าโครงการ มีปริมาตรรวมไม่ต่ำกว่า 400 ลบ.ม. เพื่อกักเก็บน้ำฝนในระยะเวลา 3 ชม. โดยกำหนดให้อัตราการระบายน้ำหลังการพัฒนาโครงการเท่ากับ 0.00001 ลบ.ม./วินาที ซึ่งน้อยกว่าอัตราการระบายน้ำก่อนพัฒนาโครงการ (0.091 ลบ.ม./วินาที)	✓ - โครงการจัดให้มีบ่อหน่วงน้ำบริเวณทางเข้า-ออกโครงการ เพื่อรองรับน้ำฝนที่ตกลงมาในพื้นที่โครงการ และทำการสูบน้ำออกสู่ท่อสาธารณะบริเวณด้านหน้าโครงการ โดยจะทำการควบคุมอัตราการระบายน้ำไม่ให้เกินอัตราการระบายน้ำก่อนการพัฒนาโครงการ	ภาพที่ 2.2-7	-

2. การระบายน้ำออกจากระบบบ่อหน่วงน้ำจะใช้เครื่องสูบน้ำ ที่มีความสามารถในการสูบรวม 0.044 ลบ.ม./ชม. จำนวน 2 ตัว (ใช้งานสลับกัน) เพื่อสูบรวมระบายน้ำออกจากพื้นที่บ่อหน่วงน้ำ	✓ - โครงการจัดให้มีการติดตั้งเครื่องสูบน้ำบริเวณบ่อหน่วงน้ำ จำนวน 2 เครื่อง เพื่อสูบน้ำออกจากบ่อหน่วงน้ำของโครงการ	ภาพที่ 2.2-7	-

3. หมั่นตรวจสอบสิ่งอุดตันหรือกีดขวางทางไหลของน้ำในรางระบายน้ำและภายในบ่อพักน้ำ และทำความสะอาดอย่างน้อยเดือนละครั้ง	X - โครงการยังไม่มีกรล้างทำความสะอาดรางระบายน้ำและบ่อพักน้ำรอบโครงการ ทั้งนี้ ทางนิติบุคคลอาคารชุดกำลังศึกษารายละเอียดดังกล่าว และดำเนินการจัดทำแผนเพื่อทำความสะอาดรางระบายน้ำและบ่อพักน้ำรอบโครงการให้เร็วที่สุด	-	ตารางที่ 4.1-2

ตู้ควบคุมปั๊มบ่อน้ำ

บ่อน้ำ

รางระบายน้ำรอบโครงการ

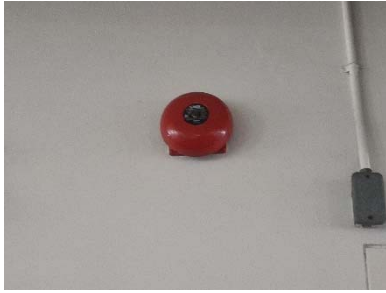
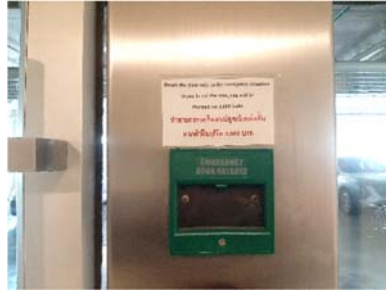
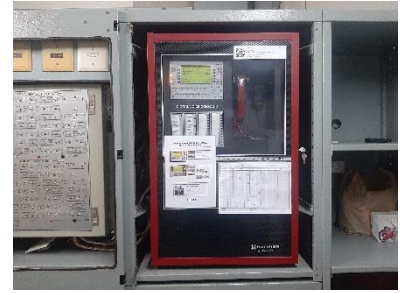
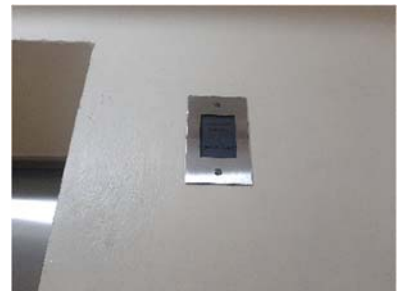
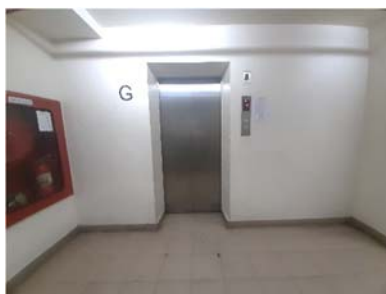
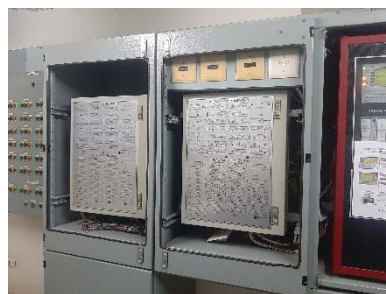
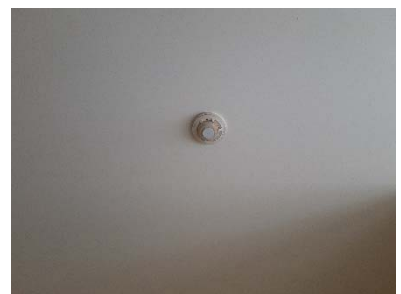
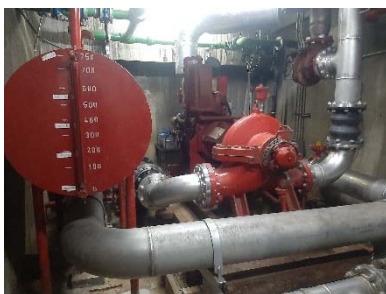
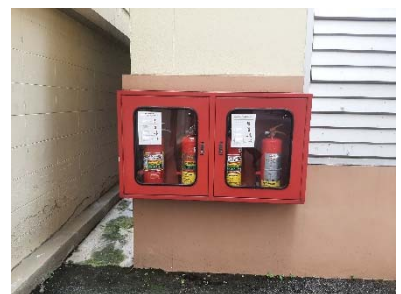
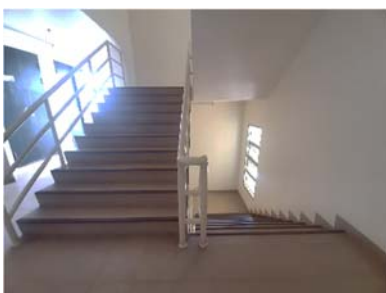
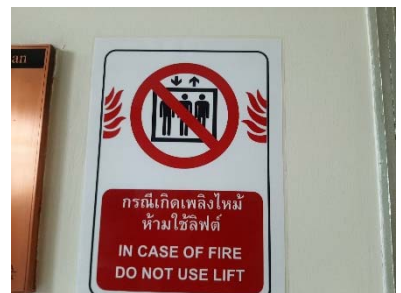
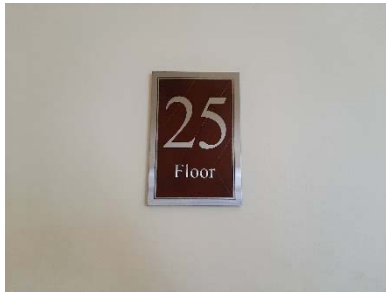
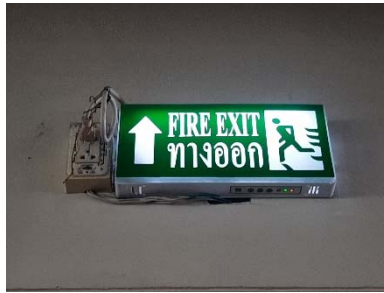
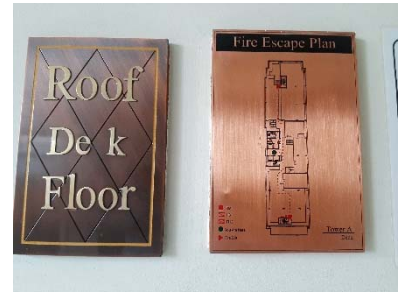
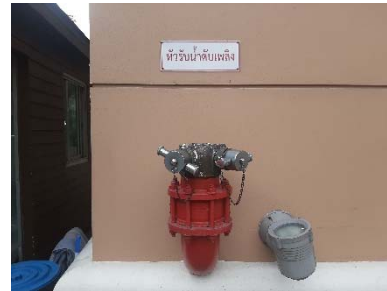
ภาพที่ 2.2-8 ระบบป้องกันและเตือนอัคคีภัย

7. อาชีวอนามัย และความปลอดภัย/การป้องกันอัคคีภัย	1. จัดให้มีระบบสัญญาณเตือนภัย ระบบป้องกันอัคคีภัย/ผจญเพลิง และทางหนีไฟ ตามพรบ.ควบคุมอาคาร และกฎหมาย/ข้อบังคับอื่นๆที่เกี่ยวข้อง โดยอุปกรณ์/เครื่องมือในระบบดังกล่าว ต้องได้รับการออกและติดตั้งให้มีประสิทธิภาพการทำงาน ตามมาตรฐานที่เป็นที่ยอมรับ เช่น NFPA วสท. ฯลฯ	✓ - โครงการจัดให้มีการติดตั้งระบบป้องกันและเตือนอัคคีภัยภายในโครงการ ตามพรบ.ควบคุมอาคาร และกฎหมาย/ข้อบังคับอื่นๆที่เกี่ยวข้อง โดยอุปกรณ์และเครื่องมือในระบบดังกล่าวได้รับการออกและติดตั้งให้มีประสิทธิภาพการทำงานตามมาตรฐานที่เป็นที่ยอมรับ	ภาพที่ 2.2-8	-

5. จัดให้มีจุดรวมพลนอกอาคารบริเวณด้านหน้าโครงการฯ (ในสภาวะปกติใช้ประโยชน์เป็นพื้นที่ส่วนหย่อม) ขนาด 595 ตรม. คิดเป็น 0.2 ตรม.ต่อคน หรือ ขนาดพื้นที่ 0.45 x 0.45 ม. ต่อ คน ซึ่งเพียงพอต่อจำนวนคนที่จะอพยพออกจากอาคาร	✓	- โครงการจัดให้มีจุดรวมพลภายในโครงการ จำนวน 1 จุด บริเวณถนนทางทิศตะวันออกของโครงการ โดยพื้นที่ดังกล่าวสามารถรองรับผู้พักอาศัยและเจ้าหน้าที่ของโครงการได้อย่างพอ	ภาพที่ 2.2-8	-

Alarm Bell

Fire Alarm Control Panel

Smoke Detector

เครื่องสูบน้ำดับเพลิง

จุดรวมพล

หัวรับน้ำดับเพลิง

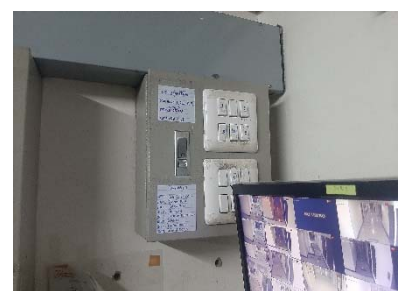
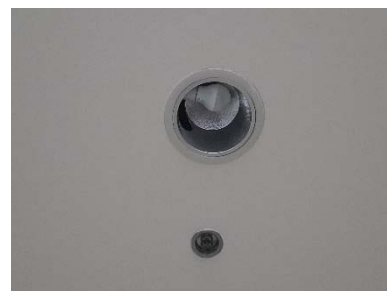
ภาพที่ 2.2-9 ระบบไฟฟ้าภายในโครงการ

3. อุปกรณ์/เครื่องใช้ไฟฟ้าติดตั้งในพื้นที่โครงการ ให้เลือกใช้อุปกรณ์ประหยัดพลังงาน โดยเฉพาะอุปกรณ์ที่ได้รับการรับรองจากหน่วยงานราชการ เช่น <ul style="list-style-type: none"> - เครื่องใช้ไฟฟ้าต่างๆ และระบบปรับอากาศภายในห้องพักให้เลือกใช้อุปกรณ์แบบประหยัดไฟเบอร์ 5 - เลือกใช้หลอดไฟประหยัดพลังงาน เช่น หลอดคอมหลอดตะเกียบหรือหลอดคอมแพคฟลูออเรสเซนต์ แทนการใช้หลอดไฟหัวกลม (แสงสีส้ม) - ใช้โคมไฟแบบมีแผ่นสะท้อนแสง 	✓	- โครงการมีการเลือกใช้เครื่องใช้ไฟฟ้าและเครื่องปรับอากาศที่มีฉลากประหยัดไฟเบอร์ 5 เพื่อเป็นการประหยัดพลังงานภายในโครงการ และมีการเลือกใช้หลอดไฟแบบคอมแพคฟลูออเรสเซนต์พร้อมกับติดตั้งแผ่นสะท้อนแสงบริเวณหลอดไฟ เพื่อเพิ่มความสว่างในพื้นที่โครงการให้มากขึ้น	ภาพที่ 2.2-9	-

สวิตช์ไฟแยกแต่ละส่วน

หลอดไฟ LED

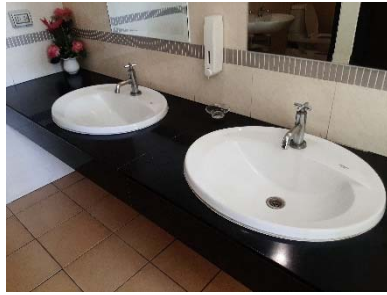
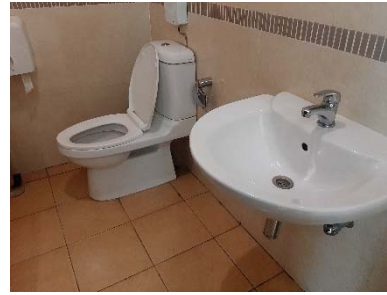
ภาพที่ 2.2-10 สุขภัณฑ์ภายในโครงการ

2. การใช้น้ำ	1. ในขั้นตอนการออกแบบและจัดหาเครื่องสุขภัณฑ์สำหรับห้องน้ำ/ห้องส้วม ต้องเลือกใช้อุปกรณ์แบบประหยัดน้ำ	✓ - โครงการมีการเลือกใช้สุขภัณฑ์สำหรับห้องน้ำที่ประหยัดน้ำ ทั่วทั้งพื้นที่โครงการ	ภาพที่ 2.2-10	-
