บทที่ 2

การปฏิบัติตามมาตรการป้องกันและแก้ไขผลกระทบสิ่งแวดล้อม

2.1 การติดตามตรวจสอบผลการปฏิบัติตามมาตรการป้องกันและแก้ไขผลกระทบสิ่งแวดล้อม

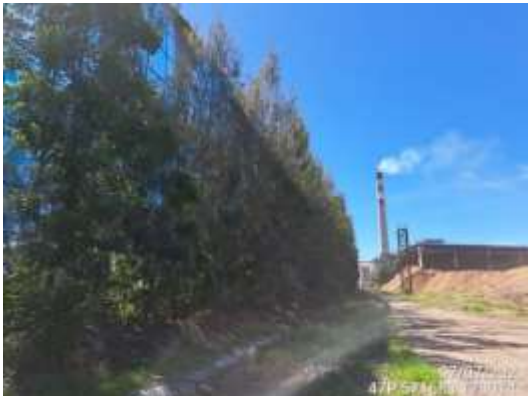
- หมั่นตักเศษกากอ้อยที่อาจตกลงสู่รางระบายน้ำโดยรอบลานกอง กากชานอ้อย เพื่อลดโอกาสการอุดตันและการหมักหมม	- โครงการจัดให้มีเจ้าหน้าที่ คอยตักเศษกากอ้อยที่ตกลง สู่รางระบายน้ำรอบลานกองกากชานอ้อย เดือนละ 1 ครั้ง เพื่อป้องกันการเกิดกลิ่นจากการหมักหมมและการ อุดตัน	-	- ภาพที่ 12

<p>ภาพที่ 12 พนักงานทำความสะอาดรางระบายน้ำ รอบลานกองกากอ้อย</p>	<p>ภาพที่ 13 บริเวณ Buffer Zone โดยรอบพื้นที่ลาน กองกากอ้อย</p>

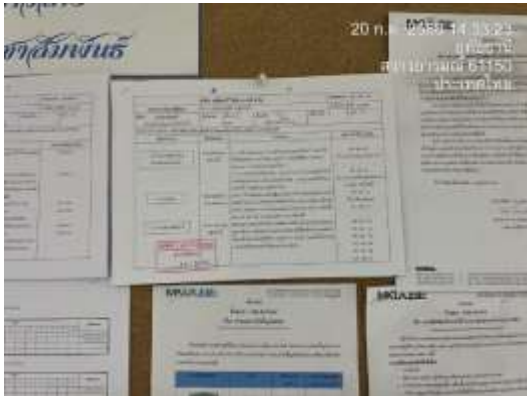
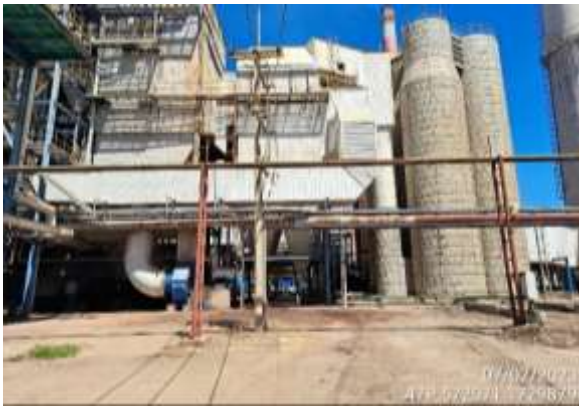
- ปลูกต้นไม้โดยรอบลานกองกากชานอ้อย ซึ่งสามารถป้องกันการ ฟุ้งกระจายของฝุ่น	- โครงการจัดให้มีการปลูกต้นไม้บริเวณโดยรอบลานกอง กากชานอ้อย ได้แก่ ต้นสนประดิพัทธ์ เพื่อเป็น Buffer Zone ป้องกันการฟุ้งกระจายของฝุ่นละอองไปยัง ชุมชนโดยรอบพื้นที่โครงการ	-	- ภาพที่ 13

<p>ภาพที่ 13(ต่อ) บริเวณ Buffer Zone โดยรอบพื้นที่ลาน กองกากอ้อย</p>	<p>ภาพที่ 14 การติดเอกสารแสดงขั้นตอน การปฏิบัติเดินเครื่องหม้อไอน้ำ</p>

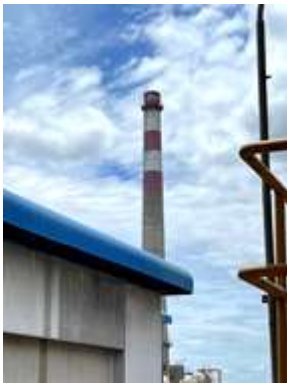
<ul style="list-style-type: none"> ทำการพ่นเชม่า (Soot Blow) ครั้งละ 1 ปล่อง สลับกันไปจนครบทุกปล่อง เพื่อไม่ให้เกิดการสะสมถ่านบนท่อไอน้ำ เพื่อลดปริมาณฝุ่นที่เกิดขึ้น และควบคุมปริมาณฝุ่นในบรรยากาศไม่ให้มีค่าสูงในช่วงเวลาเดียวกัน 	<ul style="list-style-type: none"> - โครงการพิจารณาการพ่นเชม่า (Soot Blow) ของปล่องระบาย ครั้งละ 1 ปล่อง เพื่อไม่ให้เกิดการสะสมของฝุ่นละอองปล่องระบาย และเพื่อควบคุมและลดปริมาณของฝุ่นละอองในบรรยากาศไม่ให้มีค่าสูงในช่วงเวลาการตรวจวัดเดียวกัน 	-	<ul style="list-style-type: none"> - ภาคผนวกที่ 11
<ul style="list-style-type: none"> จัดทำขั้นตอนการปฏิบัติงานในการเดินเครื่องหม้อไอน้ำ และให้พนักงานเดินเครื่องใช้แนวทางในการทำงาน 	<ul style="list-style-type: none"> - โครงการจัดให้มีเอกสารขั้นตอนการปฏิบัติงานเดินเครื่องหม้อไอน้ำ โดยติดไว้บริเวณหม้อไอน้ำ เพื่อให้พนักงานสามารถนำไปใช้ในการปฏิบัติงาน 	-	<ul style="list-style-type: none"> - ภาพที่ 14 - ภาคผนวกที่ 12

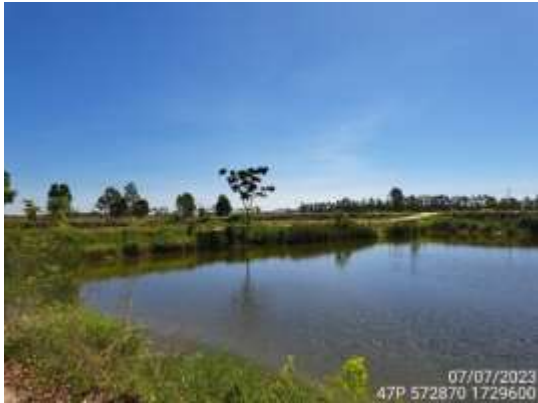
<p>ภาพที่ 53 บ่อพักน้ำทิ้ง</p>	<p>ภาพที่ 54 ระบบรางระบายน้ำล้อมรอบพื้นที่กองขานอ้อย</p>

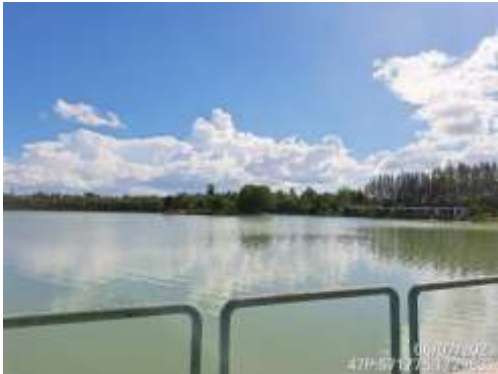
<p>ภาพที่ 55 บ่อรวบรวมน้ำ ขนาด432,679.5 ลบ.ม.</p>	<p>ภาพที่ 56 ระบบบำบัดน้ำชะกองกากอ้อย (น้ำในบ่อแห่งนี้เดือน พฤษภาคม-กรกฎาคม 2566)</p>
