บทที่ 2

ผลการปฏิบัติตามมาตรการป้องกันและแก้ไขผลกระทบสิ่งแวดล้อม

รายงานผลการปฏิบัติตามมาตรการป้องกันและแก้ไขผลกระทบสิ่งแวดล้อมและมาตรการติดตามตรวจสอบผลกระทบสิ่งแวดล้อม
โครงการ เดอะพอยท์ คอนโด แพลมบง ฉบับเดือนมกราคม – มิถุนายน 2566 (ระยะดำเนินการ)

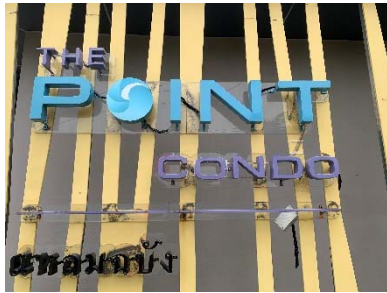
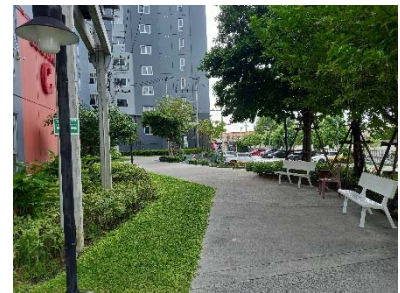
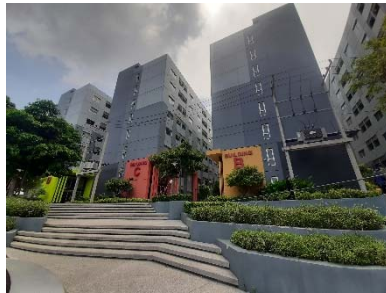
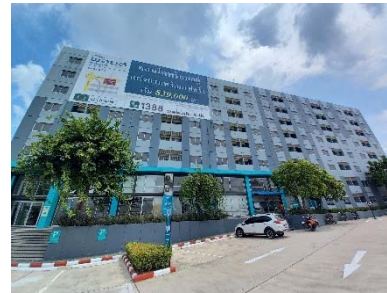
ภาพที่ 2.2-1 สภาพพื้นที่โครงการ

1. ทรัพยากรสิ่งแวดล้อม					
1.1 ภูมิประเทศ	1. ดูแลรักษาความเป็นระเบียบเรียบร้อยภายในโครงการให้อยู่ในสภาพดีอยู่เสมอ	✓	- โครงการจัดให้มีเจ้าหน้าที่ดูแลความเป็นระเบียบเรียบร้อยภายในโครงการให้อยู่ในสภาพดีอยู่เสมอ	ภาพที่ 2.2-1 เอกสารแนบ 3	-

3. จัดให้มีแนวรั้วและแนวกำแพงกันดินที่ออกแบบฐานรากรองรับไว้เพื่อป้องกันเลื่อนไหลของดินในแต่ละบริเวณและดูแลให้มีสภาพดีอยู่ตลอดเวลาเปิดดำเนินการ	✓	- โครงการจัดสร้างแนวรั้วและแนวกำแพงกันดินเรียบร้อยแล้ว พร้อมทั้งมีการดูแลให้สภาพดีอยู่ตลอด	ภาพที่ 2.2-1	-

1.3 ธรณีวิทยา	1. ดูแลส่วนโครงสร้างของอาคารให้อยู่ในสภาพดีตามที่ได้รับการออกแบบไว้ หากเกิดการเสียหายต้องรีบซ่อมแซมทันที	✓	- โครงการได้กำหนดให้ช่างประจำโครงการดูแลอาคารพักอาศัยให้มีสภาพดีตามที่ออกแบบไว้อย่างสม่ำเสมอ หากพบการชำรุดเสียหายทางโครงการจะดำเนินการซ่อมแซมทันที	ภาพที่ 2.2-1	-

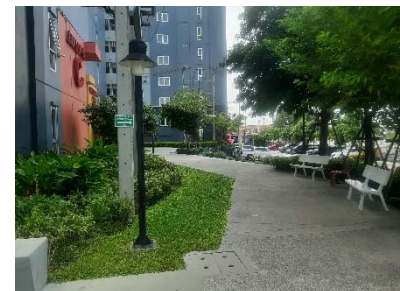
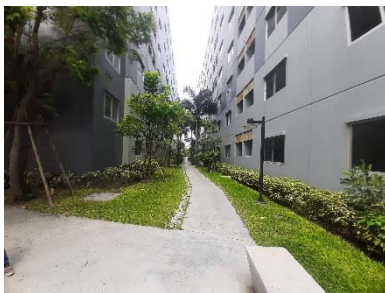
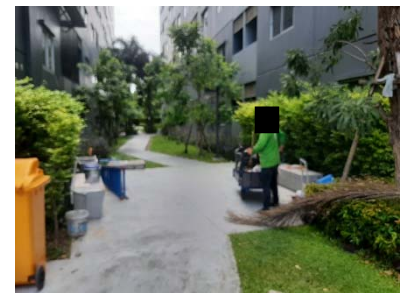
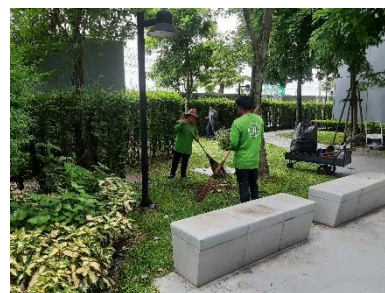
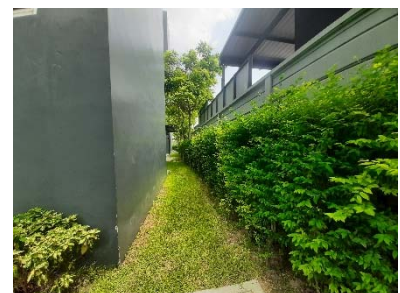
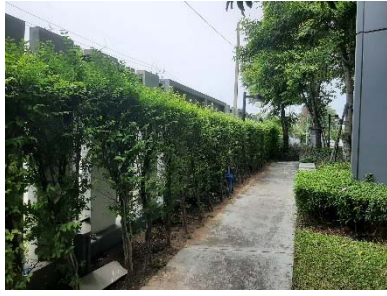
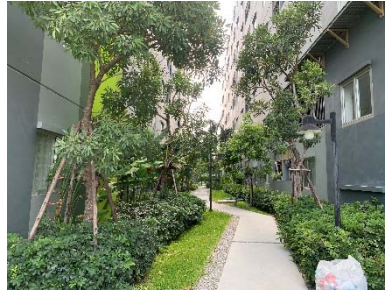
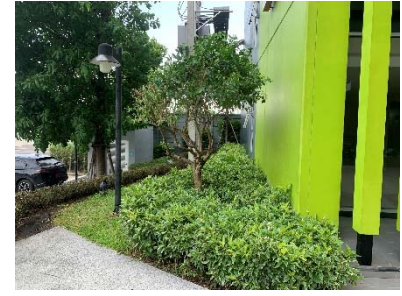
ภาพที่ 2.2-2 พื้นที่สีเขียว

1.2 ทรัพยากรดิน	1. ดูแลต้นไม้และพืชคลุมดินบริเวณต่าง ๆ ให้อยู่ในสภาพดีและสวยงามอยู่เสมอ หากพบว่าต้นไม้ตายต้องปลูกแทนทันที	✓	- โครงการจัดให้มีเจ้าหน้าที่ดูแลต้นไม้และพืชคลุมดินให้มีสภาพดีและสวยงามอยู่เสมอ หากตรวจสอบพบว่าต้นไม้ตายลงทางโครงการจะดำเนินการปลูกทดแทนทันที	ภาพที่ 2.2-2 เอกสารแนบ 3	-

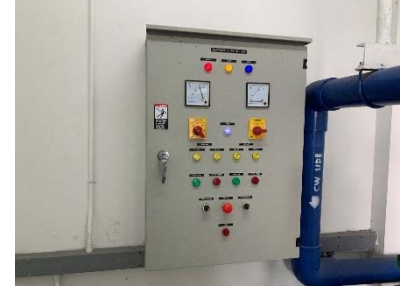
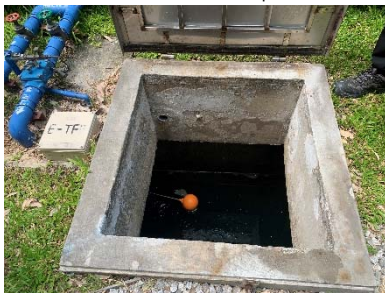
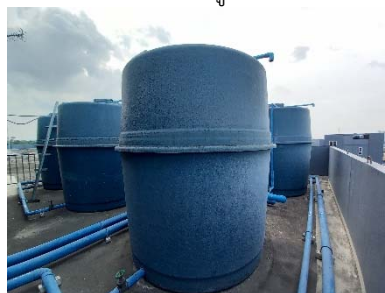
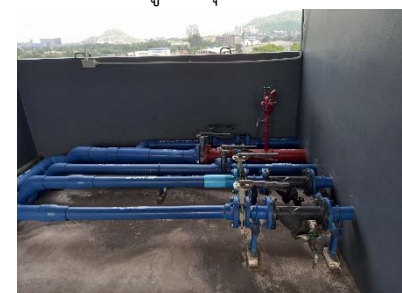
ภาพที่ 2.2-3 ระบบน้ำใช้ของโครงการ

3. ใช้สุขภัณฑ์และอุปกรณ์ประหยัดน้ำ	✓	- โครงการได้เลือกใช้สุขภัณฑ์และอุปกรณ์ที่ประหยัดน้ำ	ภาพที่ 2.2-12	-
	4. ระบบสูบน้ำภายในโครงการ ทำหน้าที่สูบน้ำภายในอาคารเท่านั้น โดยไม่ดึงน้ำเข้ามาจากท่อประปาโดยตรงด้วยวิธีสูบน้ำหรือเพิ่มแรงดันน้ำ โดยกำหนดช่วงเวลาที่จะสูบน้ำเข้ามาใน	✓	- โครงการจัดให้มีระบบสูบน้ำในแต่ละอาคารของโครงการ สูบน้ำโดยไม่ดึงน้ำเข้ามาจากท่อประปาโดยตรง โดยระบบสูบน้ำของโครงการเป็นแบบลูกลอยซึ่งจะทำการสูบน้ำเข้าสู่โครงการเมื่อ	ภาพที่ 2.2-3	-

3.2 การใช้น้ำ (ต่อ)	โครงการช่วงเวลา 24.00-04.00 น. ซึ่งเป็นช่วงเวลาที่มีการใช้น้ำน้อยที่สุด ทั้งนี้ การเชื่อมต่อท่อประปามาใช้ในโครงการใช้วิธีปล่อยให้ไหลเข้ามาด้วยแรงดันปกติของท่อจ่ายน้ำประปาเพื่อให้ชุมชนท้ายน้ำได้รับผลกระทบจากโครงการน้อยที่สุด	ระดับน้ำในถังลดลงถึงปริมาณที่กำหนดไว้		
	<p>5. กำหนดให้สำรองน้ำใช้สำหรับโครงการได้ไม่น้อยกว่า 3 วัน ของอัตราการใช้ในโครงการโดยต้องสำรองน้ำใช้ไว้สำหรับแต่ละอาคาร ปริมาตรรวมอย่างน้อยดังนี้</p> <p>5.1 อาคาร 1A มีความต้องการใช้น้ำในอัตรา 98.90 ลูกบาศก์เมตร/วัน (รวมน้ำล้างห้องพักมูลฝอยของนิติฯ 1 อีก 0.027 ลูกบาศก์เมตร/วัน) จัดสำรองใช้ไว้รวม 345 ลูกบาศก์เมตร สามารถสำรองน้ำใช้ในชั่วโมงปกติได้นาน 83.72 ชั่วโมง หรือ 3.5 วัน</p> <p>5.2 อาคาร 1B, 1C มีความต้องการใช้น้ำในอัตรา 103.80 ลูกบาศก์เมตร/วัน/อาคาร จัดน้ำสำรองใช้ไว้รวม 345 ลูกบาศก์เมตร สามารถสำรองน้ำใช้ในชั่วโมงปกติได้นาน 79.77 ชั่วโมง หรือ 3.3 วัน</p> <p>5.3 อาคาร 1D มีความต้องการใช้น้ำในอัตรา 103.80 ลูกบาศก์เมตร/วัน จัดน้ำสำรองใช้ไว้รวม 360 ลูกบาศก์เมตร สามารถสำรองน้ำใช้ในชั่วโมงปกติได้นาน 74.51 ชั่วโมง หรือ 3.1 วัน</p>	<p>✓ - โครงการจัดให้มีถังสำรองน้ำที่สามารถสำรองน้ำภายในโครงการได้อย่างเพียงพอ โดยขนาดของถังสำรองน้ำในแต่ละอาคารมีขนาดตามที่มาตรการกำหนด</p>	ภาพที่ 2.2-3	-

6. เพื่อป้องกันการแทรกซึมของสารเคมีเข้าสู่ถังเก็บน้ำใช้ และป้องกันรอยแตกร้าว ให้มีการเคลือบพื้นภายในถังเก็บน้ำทุกถังด้วยอีพอกซี (Epoxy) ก่อนใช้งานครั้งแรก	✓	- โครงการดำเนินการเคลือบพื้นภายในถังเก็บน้ำด้วยอีพอกซี (Epoxy) ก่อนใช้งาน เพื่อป้องกันการซึมของสารเคมีเข้าสู่ถังเก็บน้ำใช้และป้องกันรอยแตกร้าวของถังเก็บน้ำ	ภาพที่ 2.2-3	-

ตู้ควบคุมปั๊มน้ำ

ถังเก็บน้ำชั้นใต้ดิน

ถังเก็บน้ำชั้นดาดฟ้า

ระบบท่อประปา

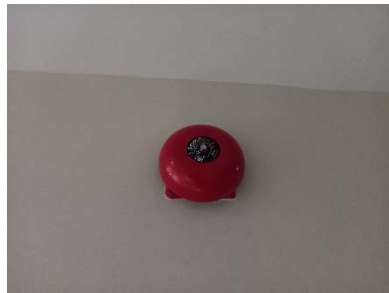
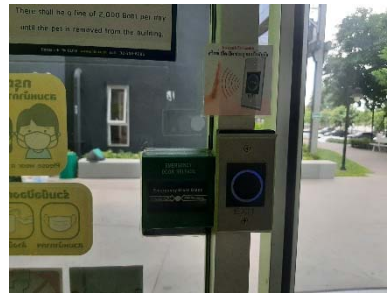
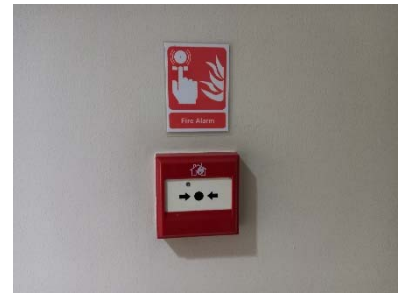
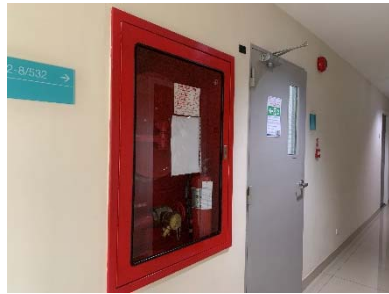
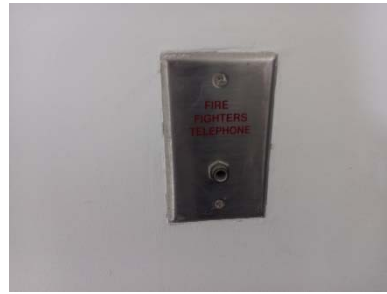
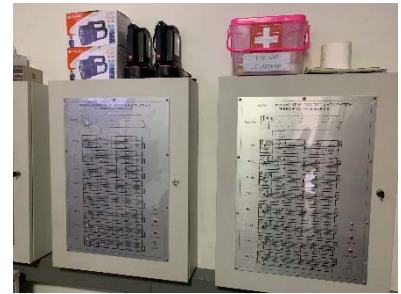
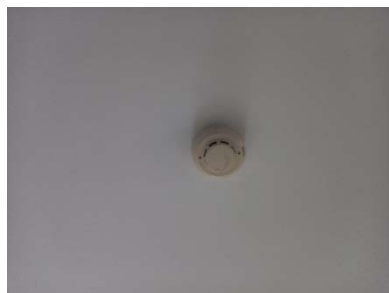
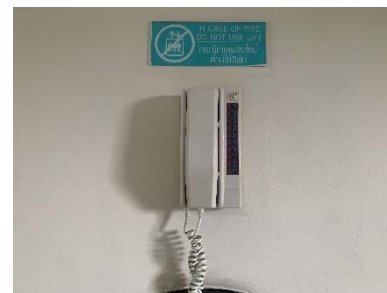
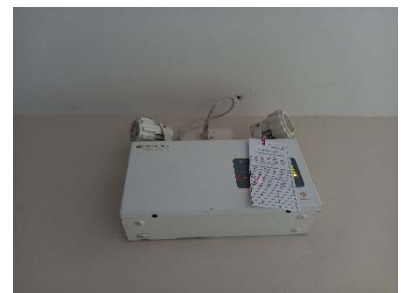
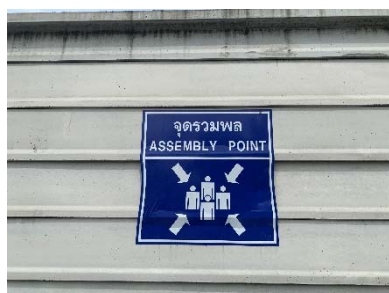
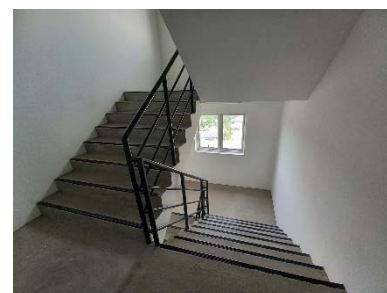
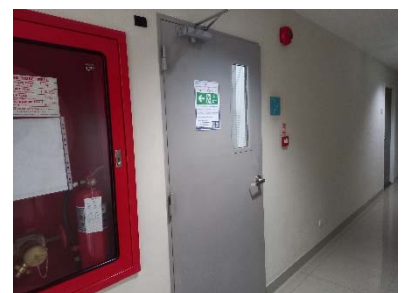
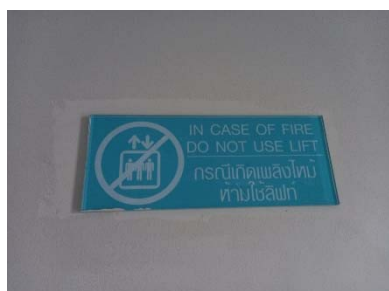
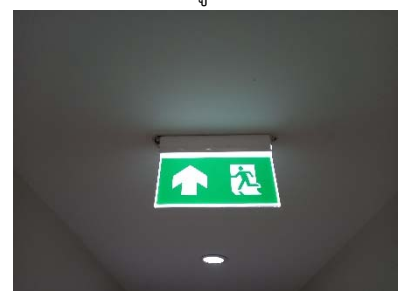
ภาพที่ 2.2-5 ระบบป้องกันและเตือนอัคคีภัย

Alarm Bell

Emergency Door Release

Fire Alarm Manual Station

Fire Hose Cabinet

Fireman Phone Jack

Graphic Annunciator Fire Alarm System

Smoke Detector

โทรศัพท์ฉุกเฉิน

ไฟสำรองฉุกเฉิน

จุดรวมพล

บันไดหนีไฟ

ประตูหนีไฟ

ป้ายเตือนการใช้ลิฟต์

ป้ายบอกทางหนีไฟ

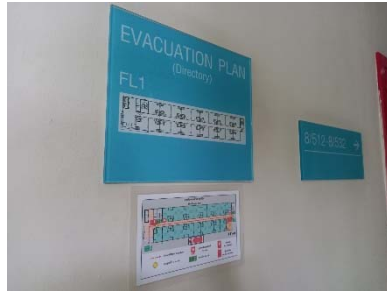
ภาพที่ 2.2-5 ระบบป้องกันและเตือนอัคคีภัย (ต่อ)

ผังแสดงเส้นทางหนีไฟ

ห้องควบคุม CCTV

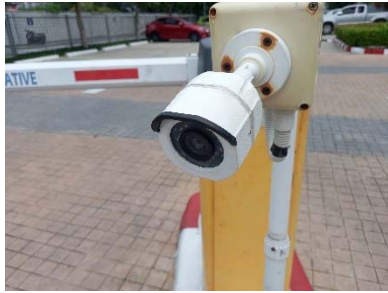
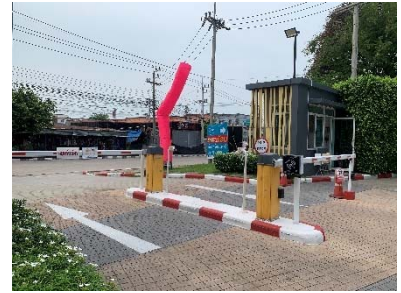
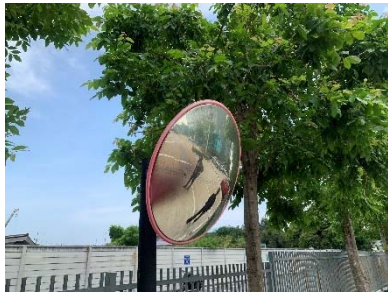
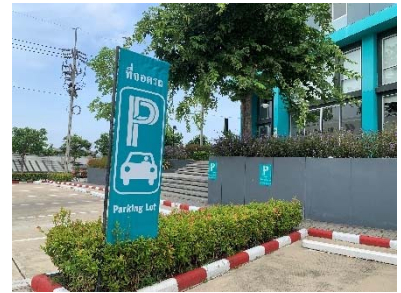
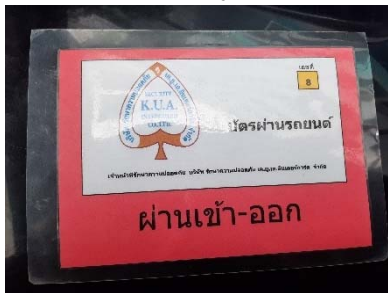
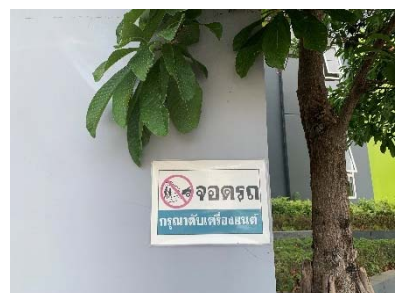
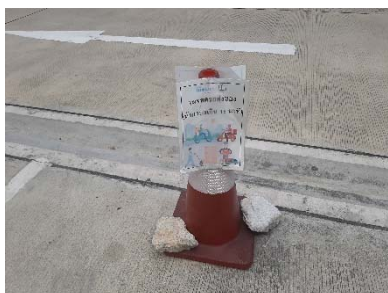
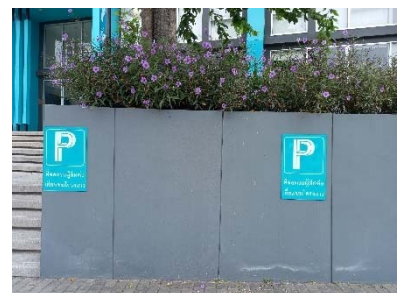
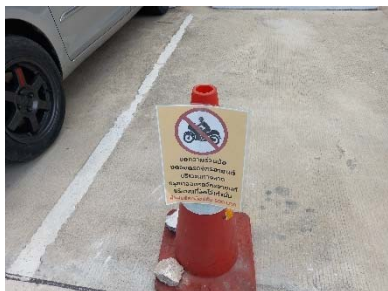
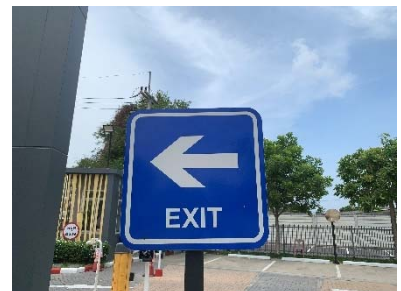
ภาพที่ 2.2-7 ระบบจราจรภายในโครงการ

1.4 อากาศ	1. จำกัดความเร็วของรถยนต์ภายในโครงการให้มีความเร็วไม่เกิน 20 กิโลเมตร/ชั่วโมง เพื่อลดฝุ่นละอองโดยบริเวณด้านหน้าทางเข้า-ออกโครงการ กำหนดให้ติดป้าย “ใช้ความเร็วไม่เกิน 20 กิโลเมตร/ชั่วโมง”	✓	- โครงการจัดให้มีป้ายความเร็วไม่เกิน 30 กิโลเมตร/ชั่วโมง ในพื้นที่โครงการ เพื่อลดฝุ่นละอองโดยบริเวณด้านหน้าทางเข้า-ออกโครงการ	ภาพที่ 2.2-7	-

1.4 อากาศ (ต่อ)	4. ติดป้าย “กรุณาดับเครื่องยนต์ ห้ามสตาร์ทเครื่องยนต์ทิ้งไว้” บริเวณที่จอดรถยนต์ เพื่อลดผลกระทบจากควัน เสียง และความร้อนที่เกิดจากรถยนต์	✓ - โครงการทำการติดตั้งป้าย “จอดรอ กรุณาดับเครื่องยนต์” และ “ห้ามสตาร์ทเครื่องยนต์” ไว้ในพื้นที่โครงการ เพื่อลดผลกระทบจากควัน เสียง และความร้อนที่เกิดจากรถยนต์	ภาพที่ 2.2-7	-

3. กำหนดให้รถที่วิ่งในโครงการใช้ความเร็วไม่เกิน 20 กิโลเมตร/ชั่วโมง เพื่อลดระดับความดังของเสียงจากรถยนต์โดยบริเวณด้านหลังทางเข้า-ออกโครงการกำหนดให้มีป้ายที่เขียนด้วยข้อความ “ใช้ความเร็วไม่เกิน 20 กิโลเมตร/ชั่วโมง”	✓ - โครงการจัดให้มีป้ายความเร็วไม่เกิน 30 กิโลเมตร/ชั่วโมง ในพื้นที่โครงการ เพื่อลดระดับความดังของเสียงจากรถยนต์ โดยบริเวณด้านหลังทางเข้า-ออกโครงการ	ภาพที่ 2.2-7	-

4. จัดให้มีป้าย “ห้ามสตาร์ทรถยนต์ทิ้งไว้” ติดตั้งไว้บริเวณที่จอดรถของโครงการ	✓ - โครงการทำการติดตั้งป้าย “ห้ามสตาร์ทเครื่องยนต์” ไว้ในพื้นที่โครงการ เพื่อลดผลกระทบจากควัน เสียง และความร้อนที่เกิดจากรถยนต์	ภาพที่ 2.2-7	-

13. จัดให้มีเจ้าหน้าที่คอยดูแลตรวจความเรียบร้อยมิให้มีสิ่งกีดขวางบริเวณบันไดหนีไฟทุกแห่งทุกวัน เพื่อความสะดวกในการใช้งานได้อย่างปลอดภัยในขณะเกิดเพลิงไหม้	✓ - โครงการจัดให้มีเจ้าหน้าที่คอยดูแลตรวจความเรียบร้อยมิให้มีสิ่งกีดขวางบริเวณบันไดหนีไฟทุกแห่งทุกวัน เพื่อความสะดวกในการใช้งานได้อย่างปลอดภัยในขณะเกิดเพลิงไหม้	ภาพที่ 2.2-7	-

14. จัดให้มีหัวรับน้ำเพลิงนอกอาคาร จำนวน 1 แห่งต่ออาคาร แต่ละหัวมีขนาดเส้นผ่าศูนย์กลาง 65 มิลลิเมตร โดยติดตั้งไว้ใกล้กับบริเวณถนนรอบโครงการที่มีความกว้างไม่น้อยกว่า 6 เมตร	✓ - โครงการจัดให้มีหัวรับน้ำเพลิงนอกอาคาร จำนวน 1 แห่ง/อาคาร แต่ละหัวมีขนาดเส้นผ่าศูนย์กลาง 65 มิลลิเมตร โดยติดตั้งไว้ใกล้กับบริเวณถนนรอบโครงการที่มีความกว้างไม่น้อยกว่า 6 เมตร	ภาพที่ 2.2-7	-

ไม้กั้นจราจร

กระจกนูน

ที่จอดรถสำหรับผู้มาติดต่อ

บัตรสำหรับผู้มาติดต่อ

ป้ายเตือนดับเครื่องยนต์

ป้ายจราจรต่างๆ

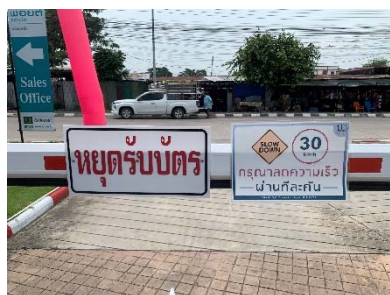
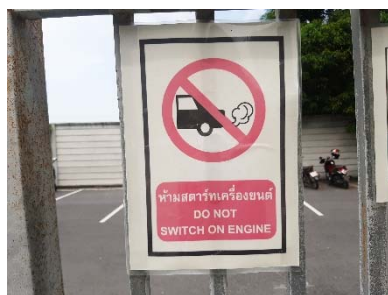
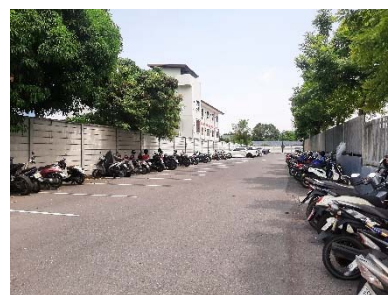
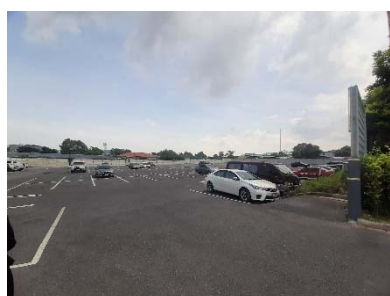
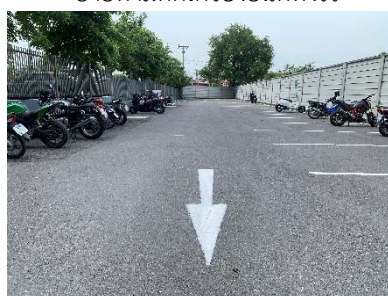
ภาพที่ 2.2-7 ระบบจราจรภายในโครงการ (ต่อ)

ป้ายจำกัดความเร็ว

ป้ายห้ามติดเครื่องยนต์ทิ้งไว้

พื้นที่จอดรถจักรยานยนต์

พื้นที่จอดรถยนต์

สัญลักษณ์จราจรบนพื้นทาง

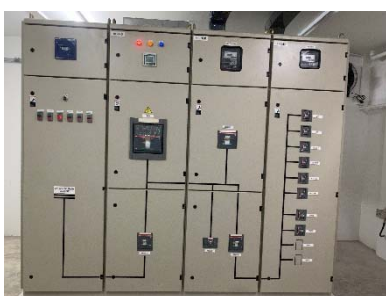
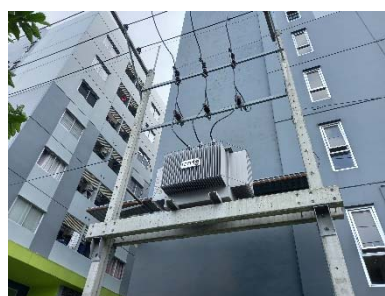
ภาพที่ 2.2-8 ระบบไฟฟ้า

MDB Room

หม้อแปลงไฟฟ้า

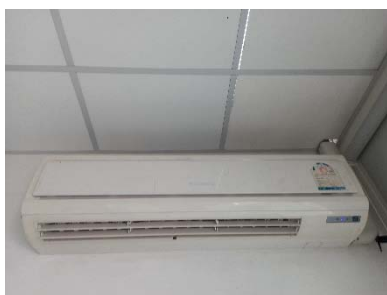
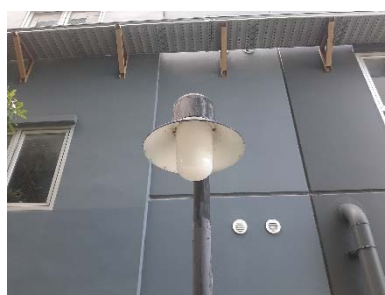
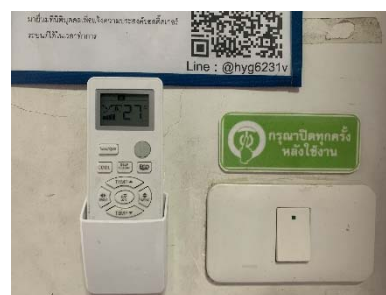
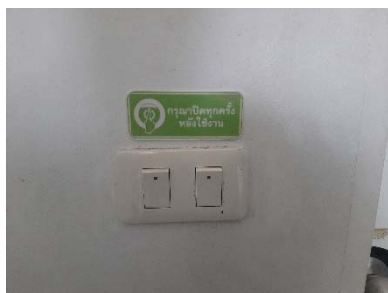
ภาพที่ 2.2-9 ไฟฟ้าส่องสว่าง และการประหยัดไฟในโครงการ

เครื่องปรับอากาศประหยัดพลังงาน

ไฟส่องสว่างรอบโครงการ

การตั้งอุณหภูมิเครื่องปรับอากาศ

ป้ายรณรงค์ประหยัดพลังงาน
