รายงานผลการปฏิบัติตามมาตรการป้องกันและแก้ไขผลกระทบสิ่งแวดล้อม
และมาตรการติดตามตรวจสอบผลกระทบสิ่งแวดล้อม
(ระยะดำเนินการ)
ระหว่างเดือน มกราคม ถึง มิถุนายน พ.ศ. 2566

โครงการ พลัส ออยรียาพาร์ค

**รายงานผลการปฏิบัติตามมาตรการป้องกันและแก้ไขผลกระทบสิ่งแวดล้อม
และมาตรการติดตามตรวจสอบผลกระทบสิ่งแวดล้อม
โครงการ พลัส ออยุธยาพาร์ค**

1. ชื่อโครงการ : โครงการ พลัส ออยุธยาพาร์ค
2. สถานที่ตั้ง : เลขที่ 87 ตำบลคลองสวนพลู อำเภอเมืองพระนครศรีอยุธยา
พระนครศรีอยุธยา
3. ชื่อเจ้าของโครงการ : พัฒนาโครงการโดย บริษัท สิริิน พร็อพเพอร์ตี้ แอนด์ ดีเวลลอปเม้นท์ จำกัด
ปัจจุบันได้จดทะเบียนนิติบุคคลอาคารชุด พลัส ออยุธยาพาร์ค

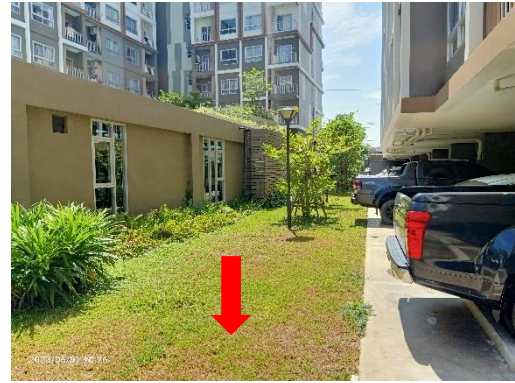
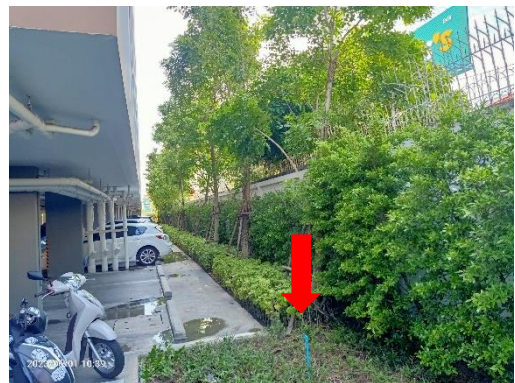
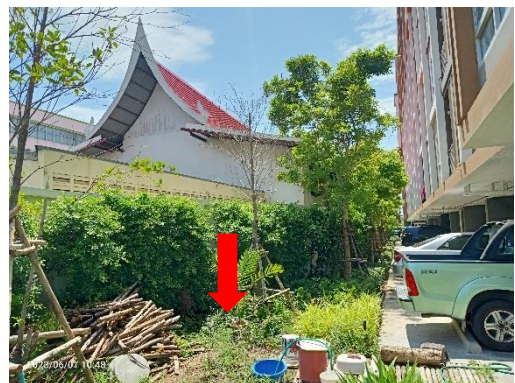
ภาพที่ 2-3 ระบบบำบัดน้ำเสียของโครงการ

ที่ตั้งระบบบำบัดมีเทน อาคาร A

ที่ตั้งระบบบำบัดมีเทน อาคาร B

ที่ตั้งระบบบำบัดมีเทน อาคาร C

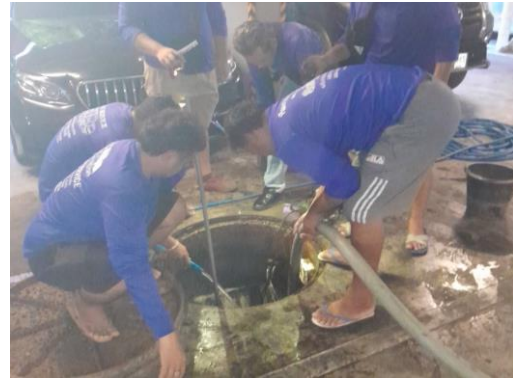
ภาพที่ 2-3 (ต่อ) ระบบบำบัดน้ำเสียของโครงการ

เจ้าหน้าที่ตรวจสอบการทำงานของระบบบำบัดน้ำเสีย

สูบน้ำตะกอนส่วนเกิน

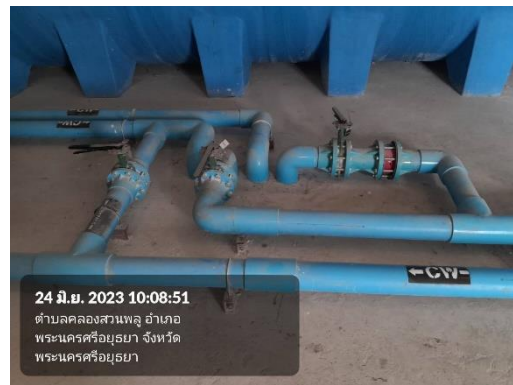
ภาพที่ 2-4 (ต่อ) ระบบน้ำใช้

ถังถังเก็บน้ำชั้นใต้ดิน

ตรวจสอบการรั่วซึมของท่อประปา

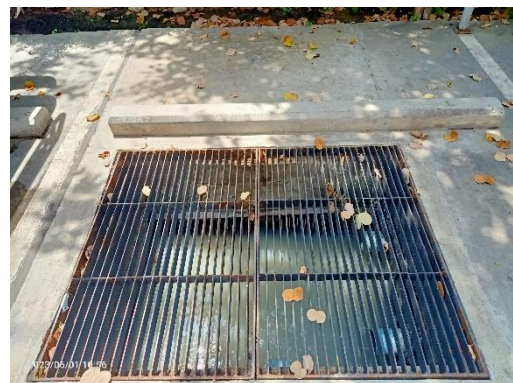
ภาพที่ 2-5 (ต่อ) ระบบระบายน้ำ ของโครงการ

กวาดเศษขยะไม่ให้ตกไปยังท่อระบายน้ำ

มีตะแกรงดักขยะก่อนระบายน้ำออก

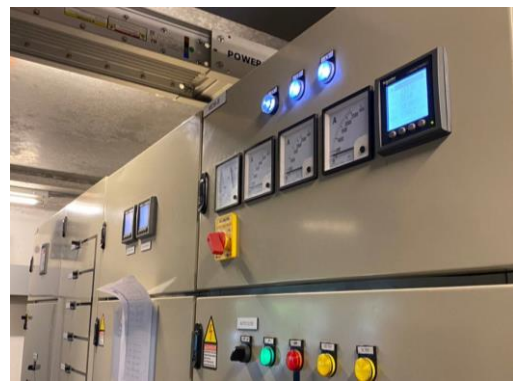
ภาพที่ 2-9 ระบบไฟฟ้าของโครงการ

ระบบป้องกันฟ้าผ่า

ตรวจสอบการทำงานของระบบไฟฟ้า

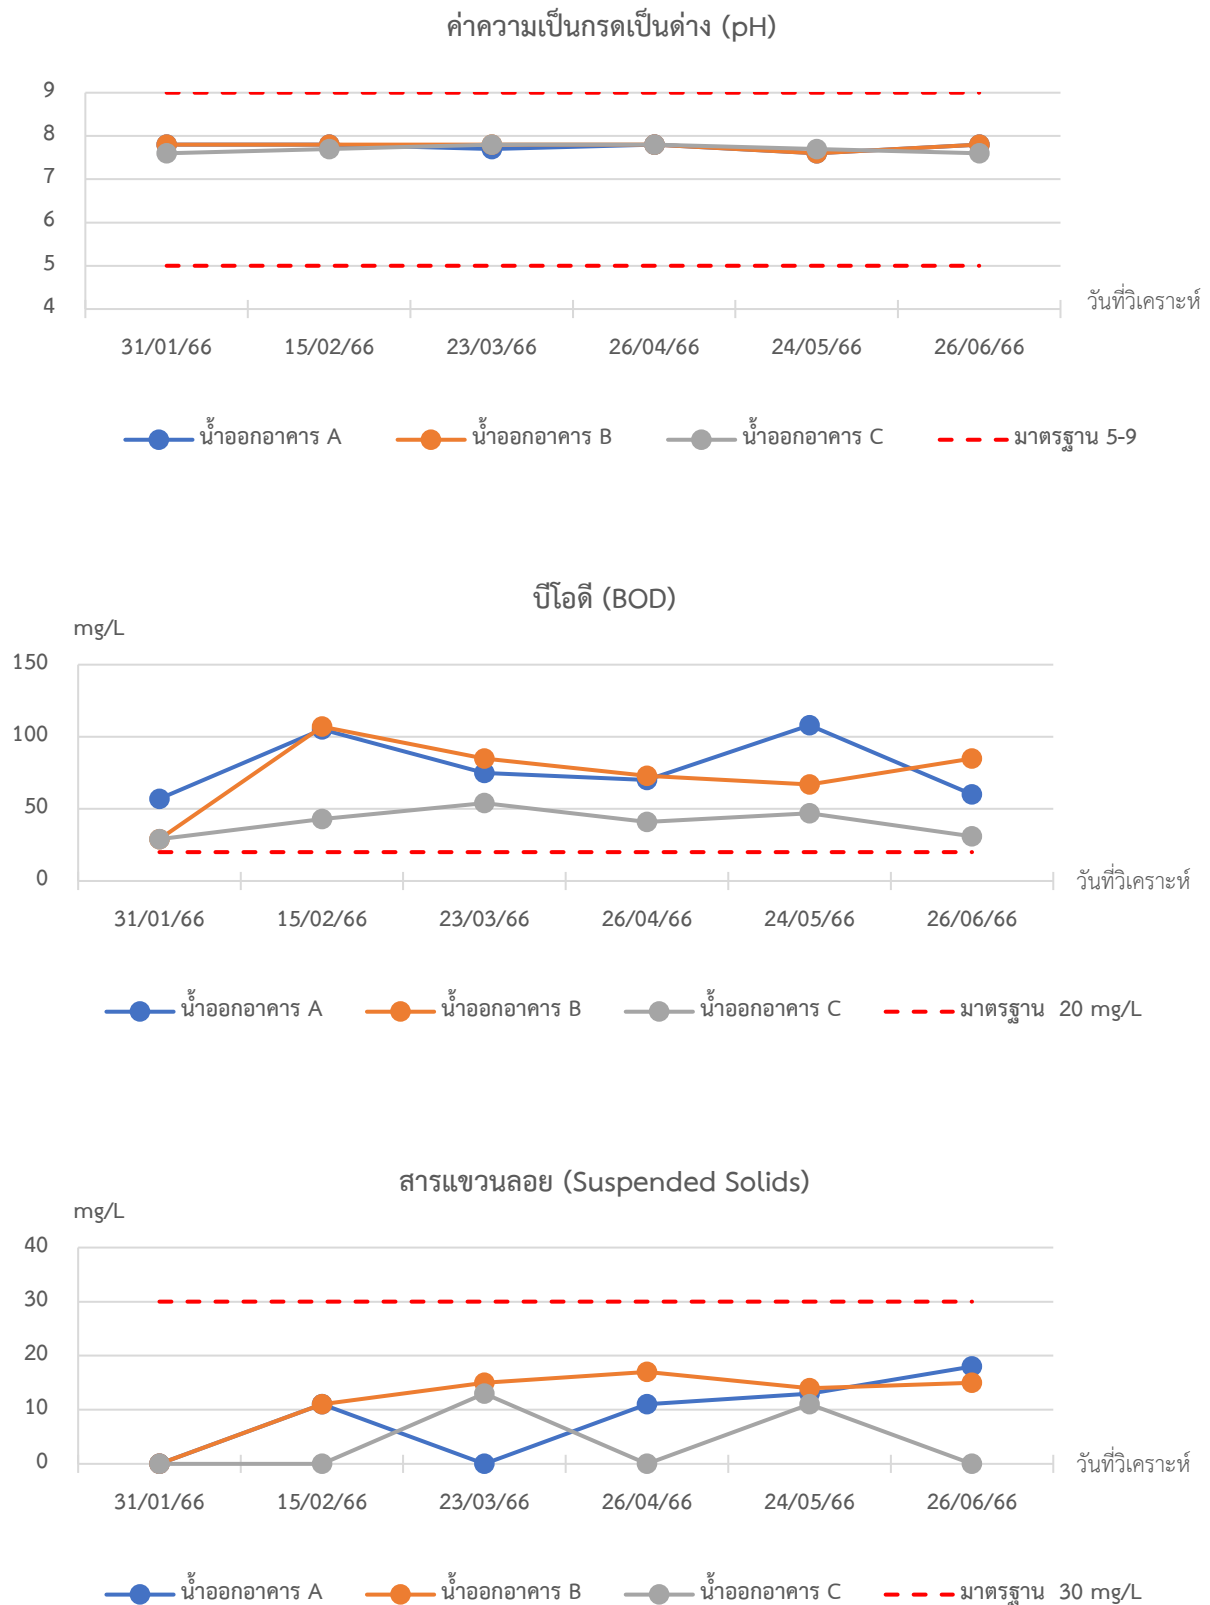
ภาพที่ 3.5.3-2 กราฟผลการตรวจวิเคราะห์คุณภาพน้ำเสีย

จุดเก็บตัวอย่าง	วัน/เดือน/ปี	ผลการตรวจวิเคราะห์							
		pH	BOD (mg/L)	TSS (mg/L)	Settleable Solid (mg/L)	Oil & Grease (mg/L)	TKN (mg/L)	Sulfide (mg/L)	TCB (MPN/100 ml)
น้ำทิ้งหลังการ บำบัด อาคาร C	31/01/66	7.6	29	<10	<0.1	<2	10	<0.10	4500
	15/02/66	7.7	43	<10	<0.1	<2	8	<0.10	790000
	23/03/66	7.8	54	13	0.5	<2	12	<0.10	78000
	26/04/66	7.8	41	<10	<0.1	<2	103	<0.10	330000
	24/05/66	7.7	47	11	<0.1	5	101	<0.10	45000
	26/06/66	7.6	31	<10	<0.1	<2	7	<0.10	11000
ค่าสูงสุด-ต่ำสุด		7.6-7.8	29-54	<10-13	<0.1	<2-5	7-103	<0.10	11000-790000
มาตรฐาน		5-9	≤ 20	≤ 30	≤ 0.5	≤ 20	≤ 35	≤ 1.0	-
