## บทที่ 2

### ผลการปฏิบัติตามมาตรการป้องกันและแก้ไขผลกระทบสิ่งแวดล้อม

#### 2.1 ผลการปฏิบัติตามมาตรการป้องกันและแก้ไขผลกระทบสิ่งแวดล้อม

บัดนี้ นิติบุคคลโครงการ โซคชัยปัญญทรัพย์ คอนโดมิเนียม ได้มอบหมายให้บริษัท ตรวจสอบสิ่งแวดล้อม จำกัด ดำเนินการติดตามตรวจสอบการปฏิบัติตามมาตรการป้องกันและแก้ไขผลกระทบสิ่งแวดล้อม โครงการโซคชัยปัญญทรัพย์ คอนโดมิเนียม (ระยะดำเนินการ) ฉบับเดือนมกราคม - มิถุนายน 2566 ตามที่กำหนดไว้ในรายงานการประเมินผลกระทบสิ่งแวดล้อม โดยเนื้อหาบทนี้จะแสดงผลการปฏิบัติตามมาตรการป้องกันและแก้ไขผลกระทบสิ่งแวดล้อม ซึ่งทางบริษัท ตรวจสอบสิ่งแวดล้อม จำกัดทำการตรวจสอบประเมินด้วยวิธี Walk through Survey พร้อมทั้งรวบรวมเอกสารหลักฐานต่างๆ และภาพถ่ายประกอบผลการปฏิบัติตามมาตรการฯ

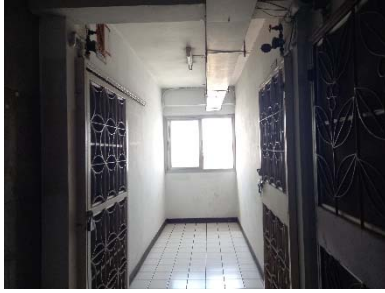
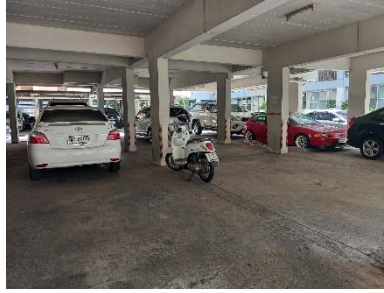
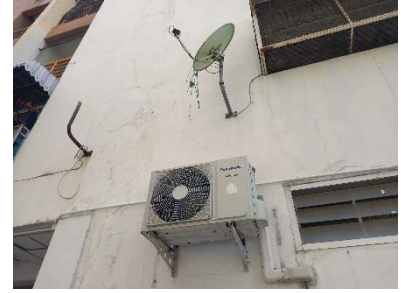
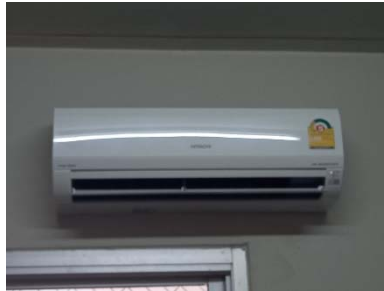
ภาพที่ 2.2-4 การระบายอากาศภายในโครงการ

การระบายอากาศธรรมชาติ

ช่องระบายอากาศพื้นที่จอดรถ

ระบบเครื่องปรับอากาศ

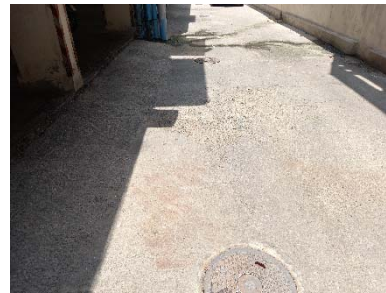
ภาพที่ 2.2-5 ระบบบำบัดน้ำเสียของโครงการ

| องค์ประกอบทางสิ่งแวดล้อม | มาตรการป้องกันและแก้ไขผลกระทบสิ่งแวดล้อม | ผลการปฏิบัติและรายละเอียดการปฏิบัติตามมาตรการฯ<br>✓ = ปฏิบัติ X = ไม่ได้ปฏิบัติ ○ = ปฏิบัติไม่ได้<br>● = ปฏิบัติได้แต่ไม่มีประสิทธิภาพ ● = ยังไม่ถึงเวลาปฏิบัติ | เอกสารอ้างอิง | ปัญหา/อุปสรรค/แนวทางแก้ไข |
|---|---|---|---|---|
| | 7. อาคาร A ควรจัดสร้างระบบบำบัดน้ำเสียรวมโครงการขนาด 2.50 x 10.00 ม. ปริมาตรรวม 40 ลบ.ม. เพื่อบำบัดน้ำทิ้งให้ได้ตามมาตรฐาน | ✓ โครงการได้จัดให้มีระบบบำบัดน้ำเสียรวมของโครงการ ไว้ที่อาคาร A บริเวณชั้น 1 จากการดำเนินการที่ผ่านพบว่าระบบบำบัดน้ำเสียทำงานได้ดี | ภาพที่ 2.2-5 | - |

บริเวณระบบบำบัดน้ำเสียอาคาร A

บริเวณระบบบำบัดน้ำเสียอาคาร B

| องค์ประกอบทางสิ่งแวดล้อม | มาตรการป้องกันและแก้ไขผลกระทบสิ่งแวดล้อม | ผลการปฏิบัติและรายละเอียดการปฏิบัติตามมาตรการฯ<br>✓ = ปฏิบัติ    X = ไม่ได้ปฏิบัติ    ○ = ปฏิบัติไม่ได้<br>● = ปฏิบัติได้แต่ไม่มีประสิทธิภาพ    ● = ยังไม่ถึงเวลาปฏิบัติ | | เอกสารอ้างอิง | ปัญหา/อุปสรรค/แนวทางแก้ไข |
|---|--|--|--|---|---|
| 1.1 คุณภาพน้ำ | 1. โครงการจะต้องบำบัดน้ำเสียทั้งหมดทุกกิจกรรมด้วยระบบบำบัดแบบ Activated Sludge ปริมาตรรวม 40.0 ลบ.ม. โดยรายละเอียดขั้นตอนการบำบัดน้ำเสียและที่ตั้งตามที่เสนอไว้ในรายงาน ทั้งนี้คุณภาพน้ำทิ้งที่ผ่านการบำบัดแล้วต้องได้มาตรฐานตามที่กำหนดในประกาศกระทรวงวิทยาศาสตร์ เทคโนโลยีและสิ่งแวดล้อม เรื่อง กำหนดมาตรฐานควบคุมการระบายน้ำทิ้งจากอาคารบางประเภทและบางขนาด พ.ศ. 2537 | ✓ | โครงการจัดให้มีการติดตั้งระบบบำบัดน้ำเสีย แบบ Activated Sludge โดยกำหนดให้คุณภาพน้ำทิ้งที่ผ่านการบำบัดแล้วต้องอยู่ในเกณฑ์มาตรฐานตามที่กำหนดในประกาศกระทรวงวิทยาศาสตร์ เทคโนโลยีและสิ่งแวดล้อมเรื่อง กำหนดมาตรฐานควบคุมการระบายน้ำทิ้งจากอาคารบางประเภทและบางขนาด พ.ศ. 2537 | ภาพที่ 2.2-5 เอกสารแนบ 4 | - |

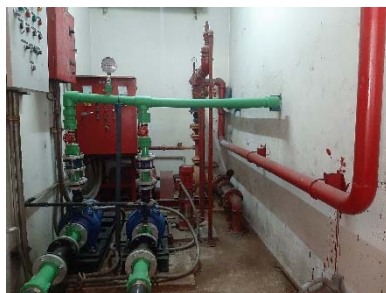
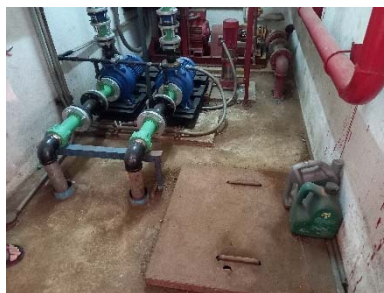
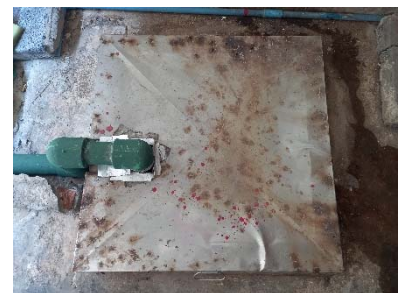
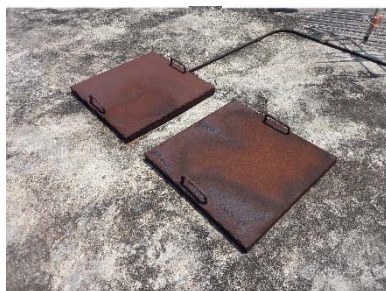
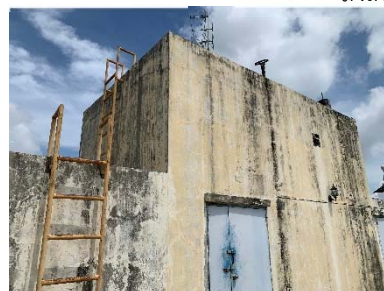
ภาพที่ 2.2-6 ระบบน้ำใช้ในโครงการ

Transfer Pump

ถังเก็บน้ำชั้นใต้ดิน

ถังเก็บน้ำชั้นดาดฟ้า

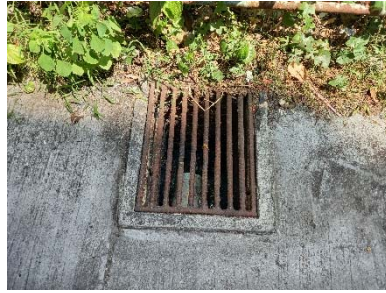
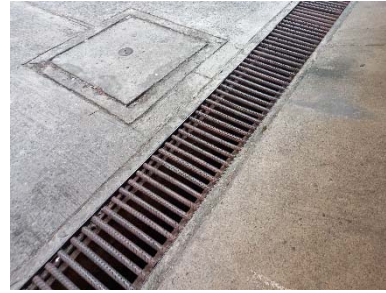
ภาพที่ 2.2-7 ระบบระบายน้ำภายในโครงการ

| องค์ประกอบทางสิ่งแวดล้อม | มาตรการป้องกันและแก้ไขผลกระทบสิ่งแวดล้อม | ผลการปฏิบัติและรายละเอียดการปฏิบัติตามมาตรการฯ<br>✓ = ปฏิบัติ X = ไม่ได้ปฏิบัติ ○ = ปฏิบัติไม่ได้<br>● = ปฏิบัติได้แต่ไม่มีประสิทธิภาพ ● = ยังไม่ถึงเวลาปฏิบัติ | เอกสารอ้างอิง | ปัญหา/อุปสรรค/แนวทางแก้ไข |
|---|--|---|---|---|
| | 3. โครงการ จักต้องจัดให้มีตะแกรงบดักขยะเพื่อกันผงและขยะที่อาจปนมากับน้ำลงสู่ท่อระบายน้ำสาธารณะ | ✓ โครงการได้จัดให้มีตะแกรงดักขยะเพื่อกันขยะไหลลงสู่ท่อระบายน้ำ | ภาพที่ 2.2-7 | - |

บ่อพักน้ำสุดท้าย

รางระบายน้ำรอบโครงการ

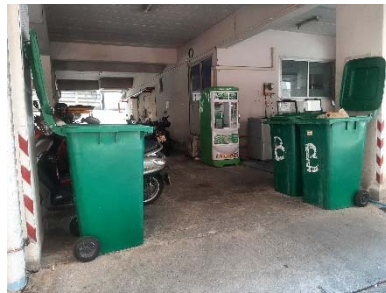
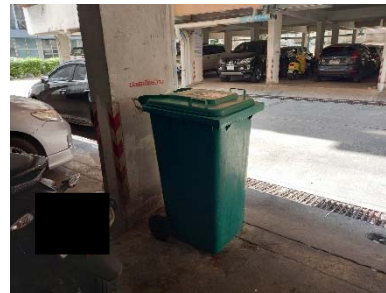
ภาพที่ 2.2-8 พื้นที่ทิ้งมูลฝอยภายในโครงการ

| องค์ประกอบทาง<br>สิ่งแวดล้อม | มาตรการป้องกันและแก้ไขผลกระทบสิ่งแวดล้อม | ผลการปฏิบัติและรายละเอียดการปฏิบัติตามมาตรการฯ<br>✓ = ปฏิบัติ    X = ไม่ได้ปฏิบัติ    O = ปฏิบัติไม่ได้<br>● = ปฏิบัติได้แต่ไม่มีประสิทธิภาพ    ● = ยังไม่ถึงเวลาปฏิบัติ | | เอกสารอ้างอิง | ปัญหา/<br>อุปสรรค/<br>แนวทางแก้ไข |
|---|--|--|--|---|---|
| 1.4 การรวบรวม<br>มูลฝอย | 1. โครงการฯ จักต้องจัดให้มีที่พักรวมมูลฝอยของแต่ละอาคารซึ่งจะต้องมีปริมาตรเก็บกักรวมไม่ต่ำกว่า 10 ลบ.ม. ซึ่งสามารถรองรับขยะจากโครงการได้ไม่ต่ำกว่า 7 วัน | ✓ | โครงการจัดให้มีที่พักรวมมูลฝอยรวมอยู่บริเวณชั้นล่างของแต่ละอาคาร | ภาพที่ 2.2-8 | - |

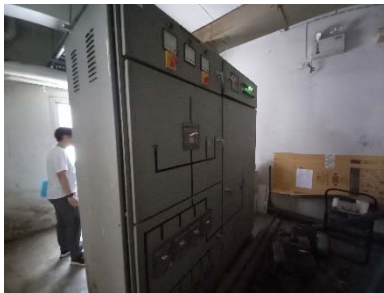
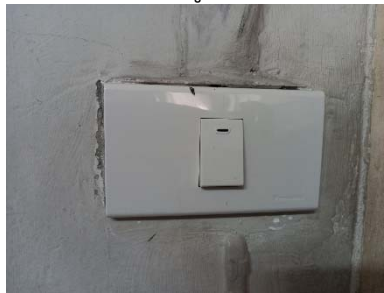
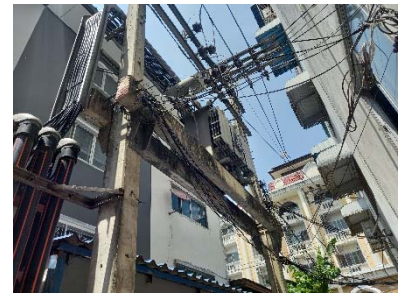
ภาพที่ 2.2-9 ระบบไฟฟ้าภายในโครงการ

MDB Room

สวิตช์ไฟฟ้าแยก

หม้อแปลงไฟฟ้า

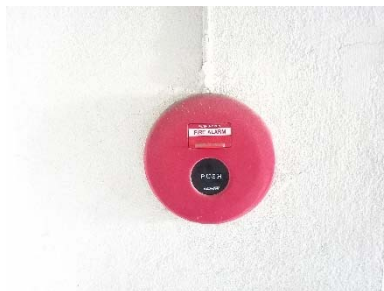
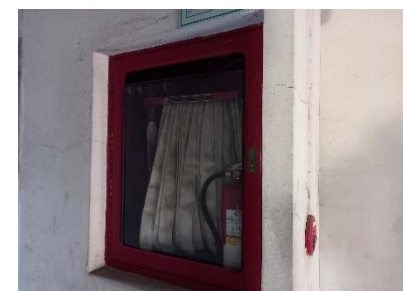
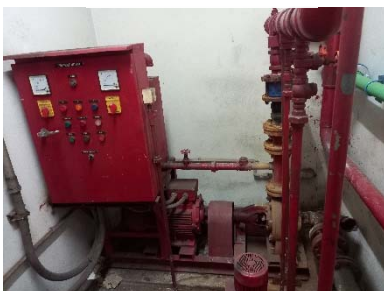
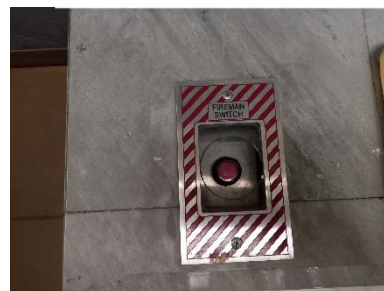
ภาพที่ 2.2-10 ระบบป้องกันและเตือนอัคคีภัย

Alarm Bell

Fire Alarm Manual Station

Fire Hose Cabinet

Fire Pump System

Fireman's Switch

แผนผังแสดงเส้นทางหนีไฟและ

| องค์ประกอบทางสิ่งแวดล้อม | มาตรการป้องกันและแก้ไขผลกระทบสิ่งแวดล้อม | ผลการปฏิบัติและรายละเอียดการปฏิบัติตามมาตรการฯ<br>✓ = ปฏิบัติ X = ไม่ได้ปฏิบัติ ○ = ปฏิบัติไม่ได้<br>● = ปฏิบัติได้แต่ไม่มีประสิทธิภาพ ● = ยังไม่ถึงเวลาปฏิบัติ | เอกสารอ้างอิง | ปัญหา/อุปสรรค/แนวทางแก้ไข |
|---|--|--|---|---|
| | 4. โครงการฯ จักต้องจัดทำผังแสดงระบบป้องกันอัคคีภัยและเส้นทางหนีไฟ ตลอดในข้อแนะนำในการปฏิบัติตัวเมื่อเกิดเหตุเพลิงไหม้ ติดในห้องพักให้กับผู้เข้าพักอาศัย รวมทั้งบริเวณพื้นที่ส่วนกลางที่สามารถมองเห็นได้สะดวก รวมทั้งข้อควรปฏิบัติสำหรับผู้เข้าพักอาศัย | ✓ โครงการจัดให้มีการจัดทำ และติดตั้งผังแสดงระบบป้องกันอัคคีภัยและเส้นทางหนีไฟทุกชั้น รวมถึงมีข้อแนะนำในการปฏิบัติตัวเมื่อเกิดเหตุเพลิงไหม้แจ้งให้ผู้เข้าพักอาศัยรับทราบ บริเวณพื้นที่ส่วนกลางเพียงที่เดียว และมีการประชาสัมพันธ์เกี่ยวกับข้อควรปฏิบัติสำหรับผู้เข้าพักอาศัย ภายในโครงการ | ภาพที่ 2.2-10 | - |

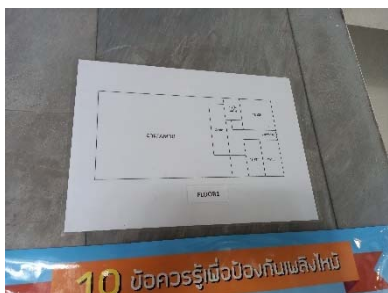
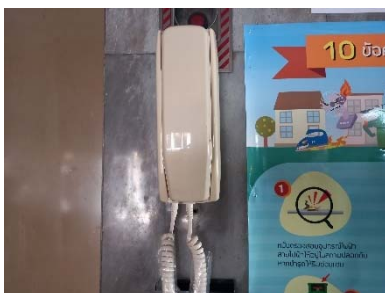
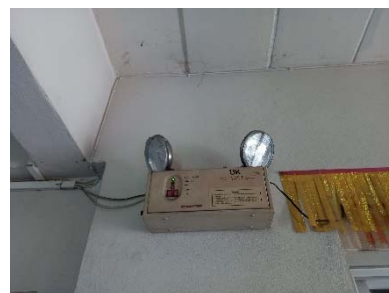
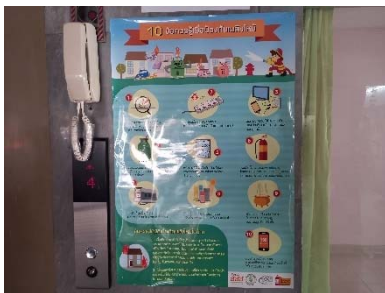
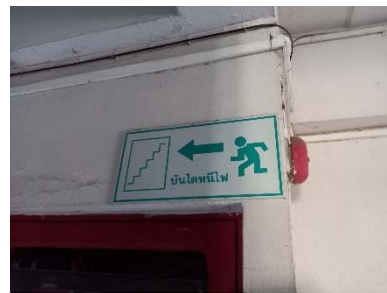
### ภาพที่ 2.2-10 ระบบป้องกันและเตือนอัคคีภัย (ต่อ)

แผนผังแสดงเส้นทางหนีไฟและตำแหน่งอุปกรณ์ดับเพลิง

โทรศัพท์ฉุกเฉิน

ไฟฟ้าสำรองฉุกเฉิน

บันไดหนีไฟ

ป้ายแผนการปฏิบัติเมื่อเกิดเพลิงไหม้

ป้ายบอกทางหนีไฟ
