## บทที่ 3

### ผลการติดตามตรวจสอบผลกระทบสิ่งแวดล้อม

ตารางที่ 3.4-1 สรุปผลมาตรการติดตามตรวจสอบผลกระทบสิ่งแวดล้อม โครงการ THE LINE PHAHONYOTHIN PARK (อาคาร B) (ระยะดำเนินการ)

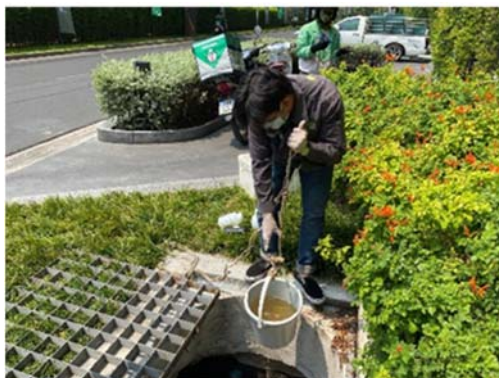
บ่อพักน้ำสุดท้าย

ภาพที่ 3.5-1 จุดเก็บน้ำตัวอย่างในพื้นที่โครงการ
