บทที่ 2

ผลการปฏิบัติตามมาตรการป้องกันและแก้ไขผลกระทบสิ่งแวดล้อม

ตารางที่ 2.2-1 มาตรการป้องกันและแก้ไขผลกระทบสิ่งแวดล้อมโครงการ THE LINE PHAHONYOTHIN PARK (อาคาร D) (ระยะดำเนินการ)

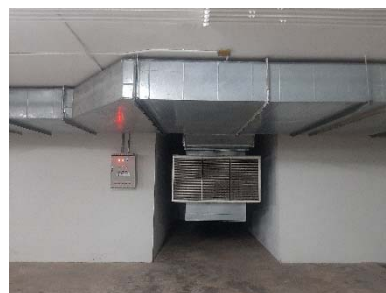
พัดลมระบายอากาศในอาคารจอดรถ

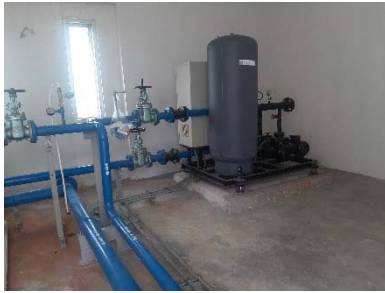
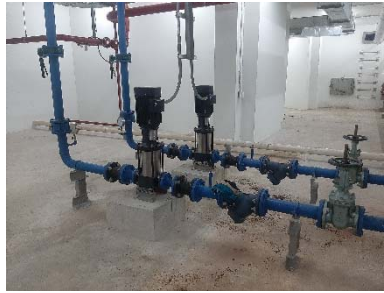
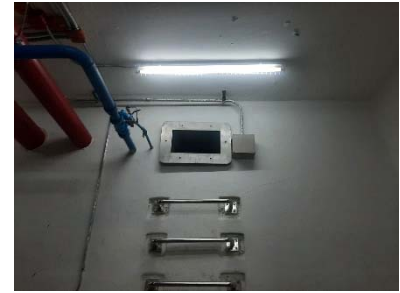
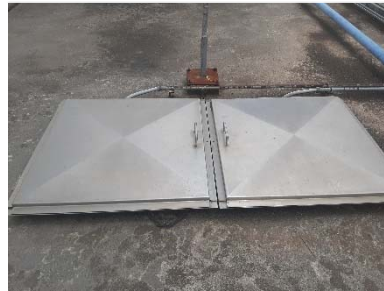
ภาพที่ 2.2-4 ระบบน้ำใช้ในโครงการ

Booster Pump

เครื่องสูบน้ำ

ถังเก็บน้ำชั้นใต้ดิน

ถังเก็บน้ำชั้นดาดฟ้า

5. ผู้ออกแบบได้เสนอมาตรการป้องกันโดยการหาวัสดุกันซึม ภายในถังเก็บน้ำใต้ดินและเสาที่อยู่ในถังเก็บน้ำใต้ดินทั้งหมด	✓ - โครงการจัดให้มีการเลือกใช้วัสดุกันซึมทาภายในถังเก็บน้ำใต้ดินและเสาที่อยู่ในถังเก็บน้ำทั้งหมด เพื่อป้องกันการซึมผ่านของน้ำจากภายนอกถัง และป้องกันการปนเปื้อนของน้ำในถังเก็บน้ำ	ภาพที่ 2.2-4	-

6. โครงการออกแบบให้มีฝาลังเก็บน้ำใต้ดิน เพื่อให้สามารถเข้าไปทำความสะอาดถังเก็บน้ำสำรอง โดยล้างทำความสะอาดถังเก็บน้ำสำรอง อย่างน้อยทุก 6 เดือน	✓ - โครงการมีการออกแบบฝาลังเก็บน้ำใต้ดินให้มี 2 ฝา เพื่อให้สามารถล้างทำความสะอาดได้อย่างสะดวก โดยจัดให้มีการล้างถังเก็บน้ำภายในโครงการ ทุกๆ 6 เดือน	ภาพที่ 2.2-4 เอกสารแนบ 3	-

3.1 การใช้น้ำ (ต่อ)	7. ใช้สื่กรองพื้นและทับหน้าด้วยสื่อิพ็อกซี่เพื่อป้องกันน้ำในถังเก็บน้ำใต้ดินไม่ให้ปนเปื้อนและปลอดภัยสำหรับการบริโภค	✓ - โครงการมีการใช้สื่การกรองพื้นและทับหน้าด้วยสื่อิพ็อกซี่ เพื่อป้องกันน้ำในถังเก็บน้ำใต้ดินไม่ให้ปนเปื้อนและปลอดภัยสำหรับการบริโภค	ภาพที่ 2.2-4	-

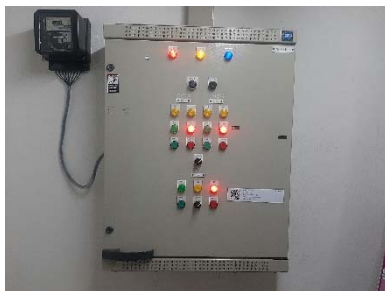
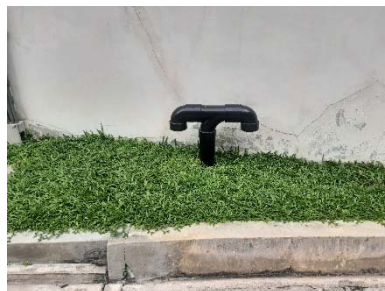
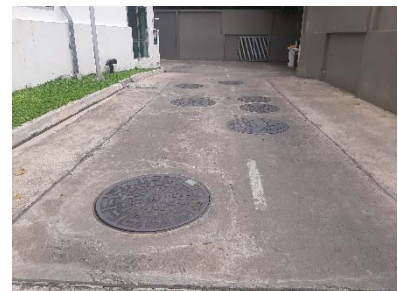
ภาพที่ 2.2-5 ระบบบำบัดน้ำเสียภายในโครงการ

ตู้ควบคุมระบบบำบัดน้ำเสีย
และมอเตอร์ไฟฟ้า

ท่อระบายอากาศ

ระบบบำบัดน้ำเสีย

1.4 คุณภาพน้ำ	1. จัดให้มีระบบบำบัดน้ำเสีย จำนวน 5 ชุด เป็นระบบบำบัดน้ำเสียแบบระบบตะกอนเร่ง (Activated Sludge) 4 ชุด สำหรับบำบัดน้ำเสียจากอาคาร A, B, C และ D และระบบบำบัดน้ำเสียสำเร็จรูปชนิดเติมอากาศ 1 ชุด สำหรับบำบัดน้ำเสียจากอาคารอเนกประสงค์ โดยออกแบบให้สามารถรับน้ำเสียและสิ่งปฏิกูลได้รวม 2,272 ลบ.ม./วัน สามารถบำบัดน้ำเสียให้ได้คุณภาพ ตามมาตรฐานน้ำทิ้งจากอาคารประเภท ก ซึ่งกำหนดให้มีค่า BOD ไม่เกิน 20 มก./ล.	✓ - ในส่วนของอาคาร D จัดให้มีระบบบำบัดน้ำเสีย จำนวน 1 ชุด เป็นระบบบำบัดน้ำเสียแบบระบบตะกอนเร่ง (Activated Sludge) เพื่อรองรับน้ำเสียที่เกิดจากใช้ภายในอาคาร และทำการบำบัดให้คุณภาพน้ำอยู่ในเกณฑ์มาตรฐานก่อนปล่อยออกสู่ท่อสาธารณะบริเวณด้านหน้าโครงการ	ภาพที่ 2.2-5	-

3. โครงการได้ออกแบบให้มีการบำบัดก๊าซมีเทน โดยการต่อท่อระบายอากาศเพื่อรวบรวมก๊าซมีเทนจากบ่อเกรอะและบ่อปรับเสถียรไปยังบ่อดินบำบัดก๊าซมีเทน ซึ่งบำบัดด้วยวิธี Biological Oxidation สามารถกำจัดก๊าซมีเทนได้ที่ปริมาณก๊าซชีวภาพ 2,400 ล./ตร.ม./วัน โดยใช้ปุ๋ยหมักพร้อมใช้งาน (Mature Compost) เป็นตัวกลาง	✓ - โครงการดำเนินการกำจัดก๊าซมีเทนด้วยระบบเติมอากาศ โดยต่อท่อระบายอากาศเพื่อรวบรวมก๊าซมีเทนเข้ามาที่กล่องเติมอากาศเพื่อผสมอากาศเข้าไปทำให้ก๊าซมีเทนเจือจางก่อนปล่อยออกสู่ภายนอก โดยให้มีความมาตรฐานของการปล่อยก๊าซมีเทนเป็นไปตามประกาศกรมควบคุมมลพิษ	ภาพที่ 2.2-5	-

4. โครงการได้จัดให้มีการบำบัดละอองน้ำเสียที่เกิดจากระบบบำบัดน้ำเสียปริมาณ 750 ลบ.ม./ชม. โดยรวบรวมจากบ่อเดิมอากาศ และบ่อย่อยสลายตะกอนจะผ่านเข้าท่อระบายอากาศ (ท่อ vent) และดูดปลายท่อโดยใช้ถ่านหินติดหัวด้วยแผ่น Filter รวมทั้งปิดปากท่อด้วยแผ่นฟองน้ำแบบบางให้อากาศไหลผ่านได้สะดวก	✓	- โครงการจัดให้มีการติดตั้งท่อระบายอากาศเพื่อรวบรวมละอองน้ำเสียที่เกิดจากระบบบำบัดน้ำเสีย โดยจะดูดปลายท่อโดยใช้ถ่านหินติดหัวด้วยแผ่น Filter รวมทั้งปิดปากท่อด้วยแผ่นฟองน้ำแบบบางให้อากาศไหลผ่านได้สะดวก	ภาพที่ 2.2-5	-

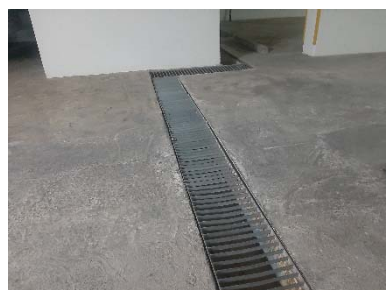
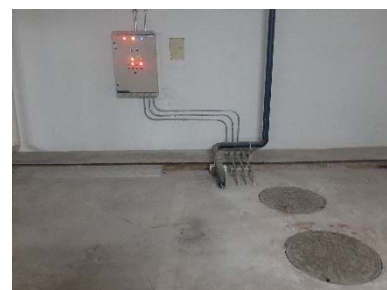
ภาพที่ 2.2-6 การระบายน้ำภายในโครงการ

ตู้ควบคุมเครื่องสูบน้ำ

วางระบายน้ำรอบโครงการ

3. จัดให้มีตะแกรงดักขยะก่อนระบายน้ำออกจากโครงการ	✓ - โครงการจัดให้มีการติดตั้งตะแกรงดักขยะบริเวณท่อระบายน้ำก่อนระบายน้ำออกจากโครงการ	ภาพที่ 2.2-6	-
	4. ออกแบบให้มีการทวงน้ำในบ่อกักน้ำเพื่อชะลอการไหลของน้ำส่วนเกิน ความจุรวม 644 ลบ.ม. ซึ่งเพียงพอในการชะลอน้ำฝนที่ต้องกักเก็บไว้ 628.76 ลบ.ม. ไว้ภายในโครงการก่อนระบายออกภายนอกโครงการ และควบคุมอัตราการระบายหลังพัฒนาโครงการให้มีค่าไม่เกินอัตราการระบายน้ำก่อนการพัฒนาโครงการ (0.290 ลบ.ม./วินาที)	✓ - โครงการจัดให้มีบ่อกักน้ำบริเวณด้านหลังอาคาร เพื่อชะลอการไหลของน้ำส่วนเกินในโครงการ ซึ่งมีการติดตั้งเครื่องสูบน้ำบริเวณบ่อกักน้ำเพื่อสูบน้ำออกนอกพื้นที่โครงการ โดยมีการควบคุมอัตราการระบายหลังพัฒนาโครงการให้มีค่าไม่เกินอัตราการระบายน้ำก่อนการพัฒนาโครงการ	ภาพที่ 2.2-6	-

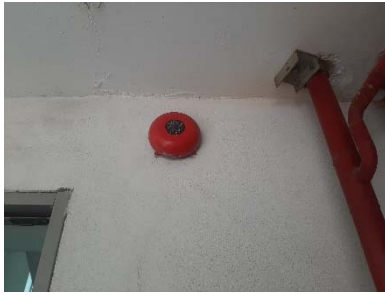
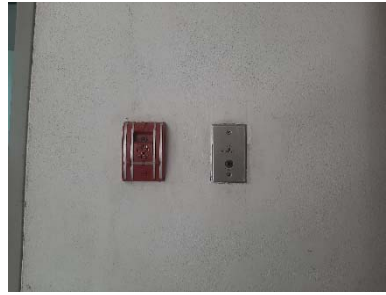
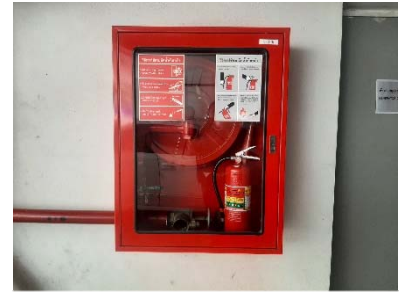
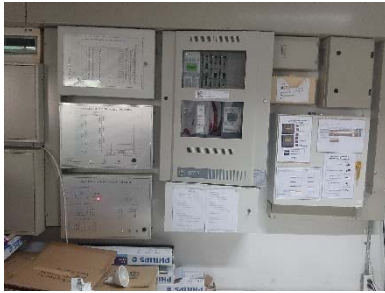
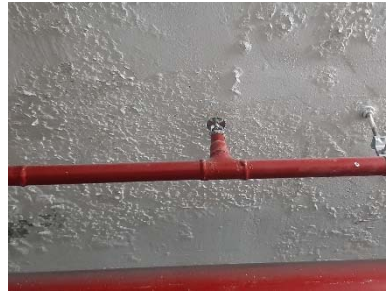
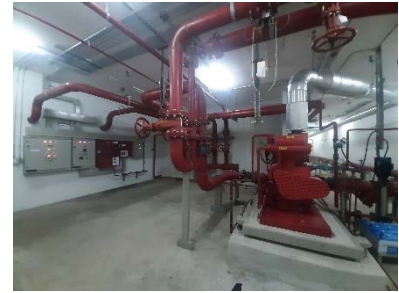
ภาพที่ 2.2-7 ระบบป้องกันและเตือนอัคคีภัย

Alarm Bell

Fire Alarm Manual Station

Fire Hose Cabinet

Graphic Annunciator Fire Alarm System

Sprinkle Fire

เครื่องสูบน้ำดับเพลิง

3.5 การใช้ไฟฟ้า	-	-	-	-
3.6 การป้องกันอัคคีภัย	1. จัดให้มีระบบตรวจสอบและแจ้งเหตุเพลิงไหม้ดังนี้ - แผงควบคุมระบบแจ้งเหตุอัคคีภัย (FCP) ทำหน้าที่เป็นจุดศูนย์รวมการรับ-ส่ง สัญญาณตรวจรับเมื่ออุปกรณ์ชุดแจ้งเหตุเริ่มทำงาน จะส่งสัญญาณไปยังแผงควบคุมเพื่อให้เจ้าหน้าที่ในห้องควบคุมตรวจสอบและหากเป็นเหตุเพลิงไหม้จะส่งสัญญาณแจ้งเหตุให้ทราบทั่วทั้งอาคาร - อุปกรณ์แจ้งเหตุอัตโนมัติ ได้แก่ 1) เครื่องตรวจจับควัน ตรวจจับอนุภาคที่เกิดจากการเผาไหม้ ทั้งชนิดที่มองเห็นด้วยตาเปล่าและที่ไม่สามารถมองเห็นด้วยตาเปล่า	✓ - โครงการจัดให้มีการติดตั้งระบบตรวจสอบและแจ้งเหตุเพลิงไหม้ภายในโครงการ ประกอบด้วย แผงควบคุมระบบแจ้งเหตุอัคคีภัย (FCP), เครื่องตรวจจับควัน, เครื่องตรวจจับความร้อน, อุปกรณ์แจ้งเหตุด้วยมือ และ Alarm Bell	ภาพที่ 2.2-7	-

3.6 การป้องกันอัคคีภัย (ต่อ)	2) เครื่องตรวจจับความร้อน ทำงานเมื่อมีอัตราการเพิ่มของอุณหภูมิเปลี่ยนแปลงไปตั้งแต่ 10 °C ใน 1 นาที - ปุ่มกดแจ้งสัญญาณอัคคีภัย อุปกรณ์แจ้งเหตุด้วยมือ เป็นอุปกรณ์ที่ใช้แจ้งเหตุโดยคนที่พบเห็นเหตุการณ์ - อุปกรณ์ส่งเสียงสัญญาณแจ้งเหตุ เป็นสัญญาณแบบกริ่ง (Alarm Bell) สำหรับแจ้งเหตุให้มีการอพยพ

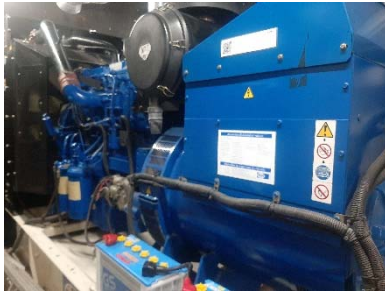
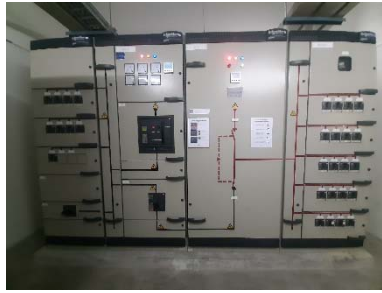
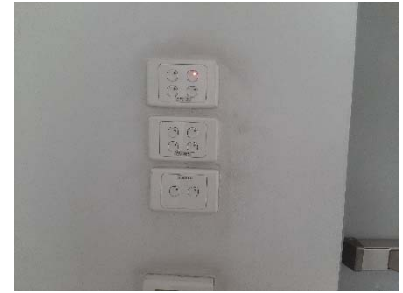
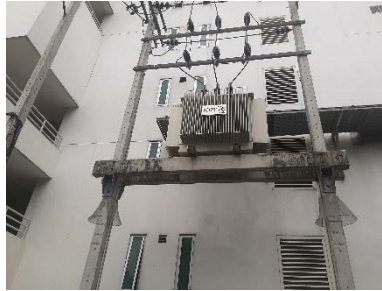
ภาพที่ 2.2-8 ระบบไฟฟ้าภายในโครงการ

Generator Room

MDB Room

สวิตช์ไฟส่วนกลางแยกแต่ละส่วน

หม้อแปลงไฟฟ้า
