## บทที่ 3

### ผลการปฏิบัติตามมาตรการติดตามตรวจสอบคุณภาพสิ่งแวดล้อม

โครงการ Staybridge Suites Bangkok Thonglor ตั้งอยู่ที่ถนนซอยสุขุมวิท 55 (ถนน 106.5 เมตร ทองหล่อ) แขวงคลองตันเหนือ เขตวัฒนา กรุงเทพมหานคร ดำเนินการโดยบริษัท ออริจิ้น วัน ทองหล่อ จำกัด ซึ่งโครงการจะดำเนินการก่อสร้างอาคารโรงแรม ขนาดความสูง 29 ชั้น และชั้นลอย 1 ชั้น ความสูง (ความสูงวัดถึงระดับสูงสุด) จำนวน 1 อาคาร มีจำนวนห้องพักรวมทั้งสิ้น 303 ห้อง บนพื้นที่ดินโครงการขนาด 1-3-08.3 ไร่ หรือ 2,833.2 ตารางเมตร โครงการเข้าข่ายที่จะต้องศึกษาและจัดทำรายงานการวิเคราะห์ ผลกระทบสิ่งแวดล้อม ในขั้นของการขออนุญาตก่อสร้าง ตามประกาศกระทรวงทรัพยากรธรรมชาติและสิ่งแวดล้อม เรื่อง กำหนดประเภทและขนาดของโครงการหรือกิจการซึ่งต้องจัดทำรายงานการวิเคราะห์ ผลกระทบสิ่งแวดล้อม และหลักเกณฑ์ วิธีการระเบียบปฏิบัติ และแนวทางการจัดทำรายงานการวิเคราะห์ ผลกระทบสิ่งแวดล้อม พ.ศ. 2555 ที่กำหนดให้โรงแรมหรือสถานที่พักตากอากาศตามกฎหมายว่าด้วยโรงแรม ที่มี จำนวนห้องพักตั้งแต่ 80 ห้องขึ้นไป หรือมีพื้นที่ใช้สอยตั้งแต่ 4,000 ตารางเมตรขึ้นไป ต้องจัดทำรายงานการ วิเคราะห์ผลกระทบสิ่งแวดล้อมเสนอต่อสำนักงานนโยบายและแผนทรัพยากรธรรมชาติและสิ่งแวดล้อม (สผ.) เพื่อประกอบการพิจารณาก่อนการดำเนินการ

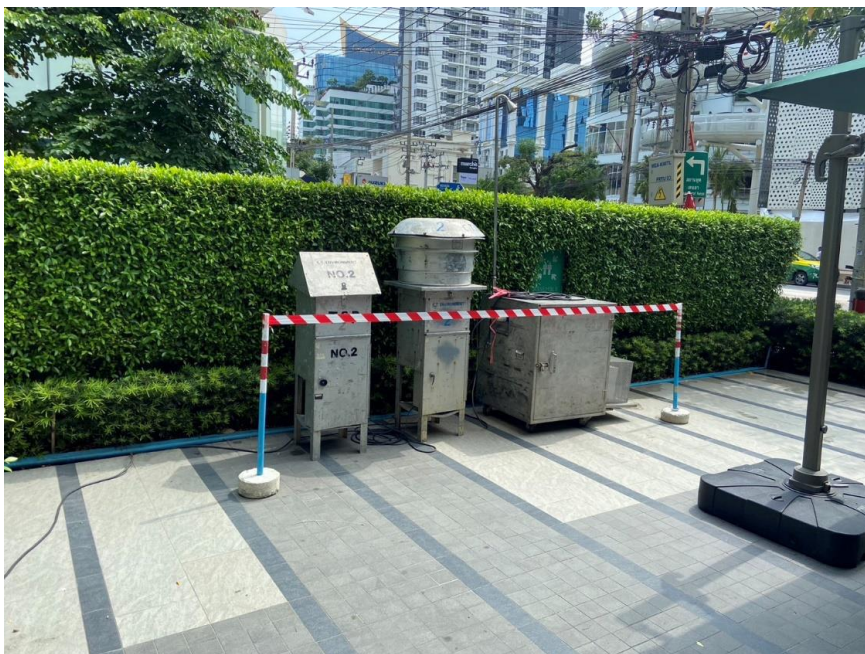
ภาพที่ 3.5.1-1 การตั้งเครื่องมือเก็บตัวอย่างคุณภาพอากาศ

โครงการดำเนินการตรวจวัดวัดคุณภาพอากาศ บริเวณภายในโครงการ 6 เดือน/ ครั้ง โดยมีพารามิเตอร์ที่ตรวจวิเคราะห์ได้แก่ ปริมาณสารประกอบไฮโดรคาร์บอน (HC) ฝุ่นละออง (TSP) ฝุ่นละอองขนาดเล็ก (PM10) ปริมาณก๊าซคาร์บอนมอนอกไซด์ (CO) และปริมาณก๊าซไนโตรเจนไดออกไซด์ (NO<sub>2</sub>) ซึ่งในช่วงเดือนมกราคม - มิถุนายน 2566 โครงการทำการตรวจวัด เมื่อวันที่ 12 พฤษภาคม 2566

จากผลการตรวจวัดปริมาณสารประกอบไฮโดรคาร์บอน (HC) ฝุ่นละออง (TSP) ฝุ่นละอองขนาดเล็ก (PM10) ปริมาณก๊าซคาร์บอนมอนอกไซด์ (CO) และปริมาณก๊าซไนโตรเจนไดออกไซด์ (NO<sub>2</sub>) ซึ่งในช่วงเดือนมกราคม - มิถุนายน 2566 พบว่าบริเวณที่ทำการตรวจวัดทุกพารามิเตอร์อยู่ในเกณฑ์ที่มาตรฐานกำหนดตามประกาศคณะกรรมการสิ่งแวดล้อมแห่งชาติ ฉบับที่ 10 พ.ศ.2538 และฉบับที่ 24 พ.ศ.2547 เรื่องกำหนดมาตรฐานคุณภาพอากาศในบรรยากาศโดยทั่วไป

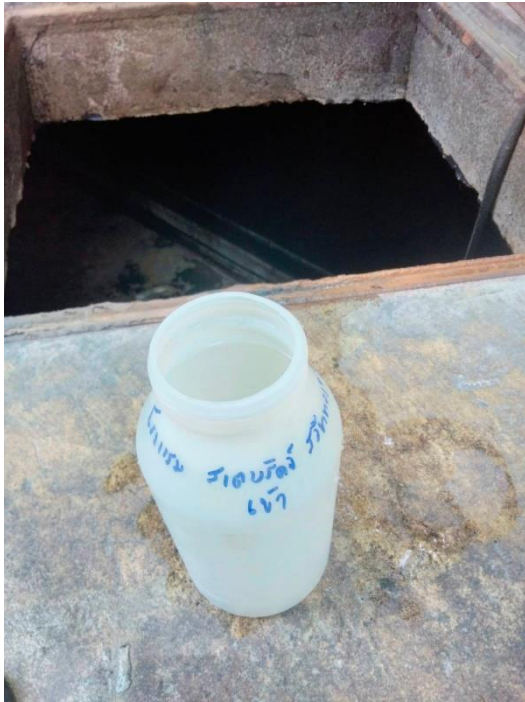
การเก็บตัวอย่างน้ำที่ก่อนบำบัด

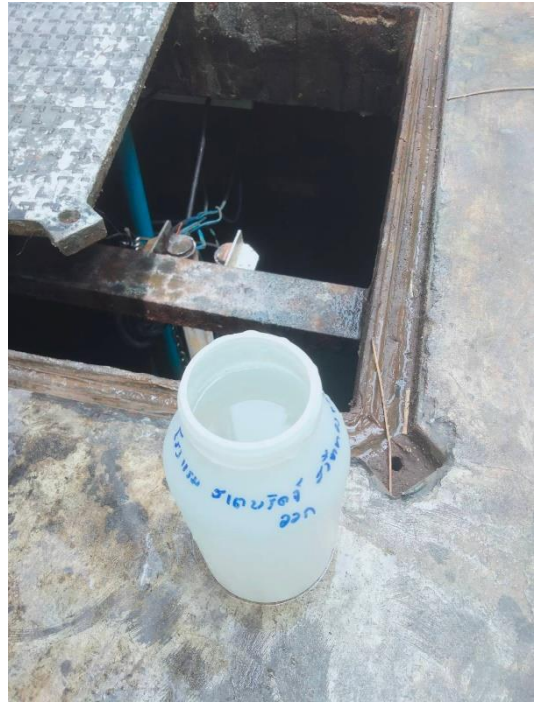
การเก็บตัวอย่างน้ำทิ้งหลังบำบัด

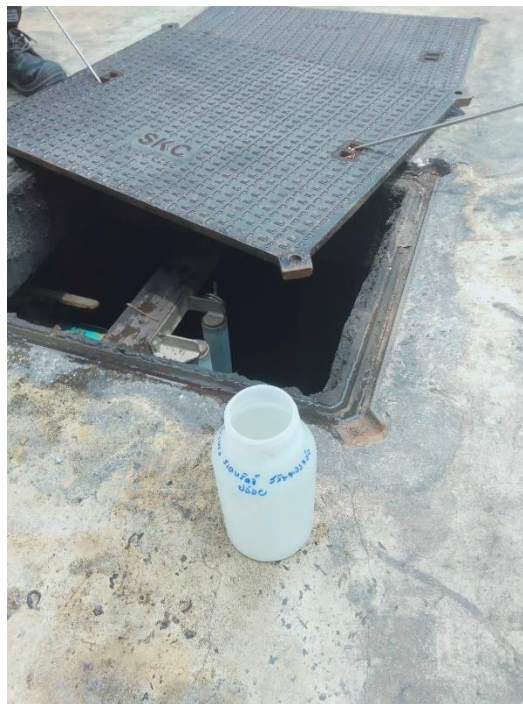
การเก็บตัวอย่างน้ำทิ้งก่อนออกนอกโครงการ
