รายงานผลการปฏิบัติตามมาตรการป้องกันและแก้ไขผลกระทบสิ่งแวดล้อม
และมาตรการติดตามตรวจสอบคุณภาพสิ่งแวดล้อม

ประจำเดือนมกราคม – มิถุนายน 2566

โครงการเหมืองแร่หินอุตสาหกรรมชนิดหินบะซอลต์ เพื่ออุตสาหกรรมก่อสร้าง
ประทานบัตรที่ 33637/16334

ห้างหุ้นส่วนจำกัด โรงงานโม่บดหินม่วงเจริญ
ตำบลนาบัว อำเภอเมืองสุรินทร์ จังหวัดสุรินทร์

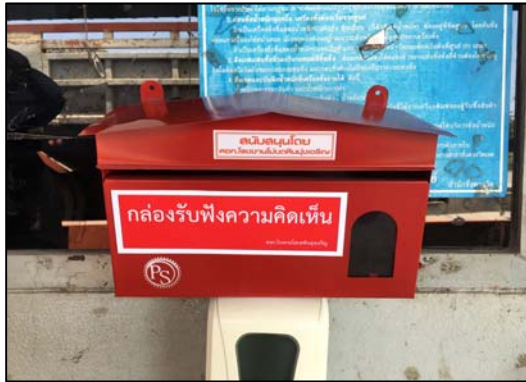
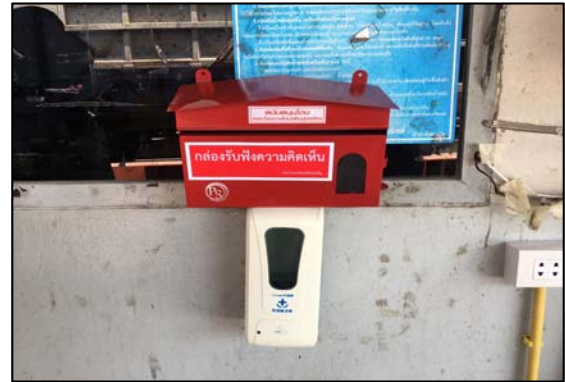
รูปที่ 2-1 กล่องรับเรื่องร้องเรียน

เงื่อนไขตามมาตรการ	ผลการปฏิบัติตามมาตรการ	ปัญหา อุปสรรค ที่ไม่สามารถปฏิบัติตามมาตรการ
1. ให้มีจุดรับเรื่องร้องทุกข์ความเดือดร้อนของประชาชนที่เกิดจากกิจกรรมการทำเหมืองแร่ และกิจกรรมที่เกี่ยวข้อง ในกรณีที่มีผู้ร้องเรียน ผู้ถือประทานบัตรจะต้องดำเนินการแก้ไขและให้ความช่วยเหลือด้วยความเป็นธรรม	- โครงการฯ ได้จัดทำและติดตั้งกล่องรับเรื่องร้องเรียนไว้บริเวณด้านหน้าโครงการในกรณีที่มีราษฎรที่อาศัยอยู่ใกล้เคียงพื้นที่โครงการได้รับความเดือดร้อนรำคาญจากการดำเนินงานของโครงการ และพร้อมจะแก้ไขปัญหาและให้ความช่วยเหลือตามความเหมาะสม ดังรูปที่ 2-1	-

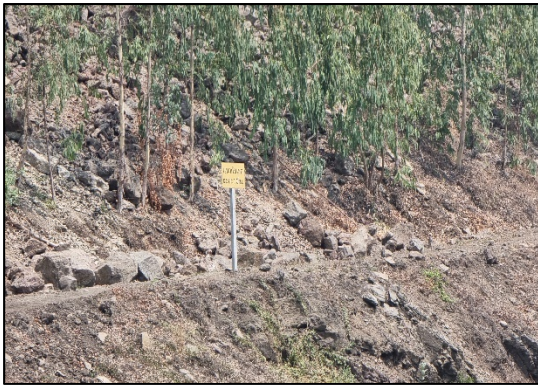
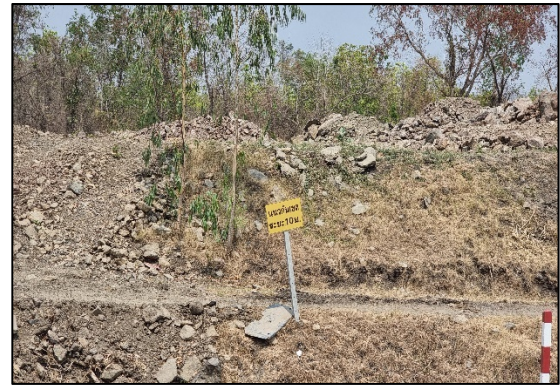
รูปที่ 2-2 แนวกันเขตไม่ทำเหมือง 10 เมตร

2. ทรัพยากรสิ่งแวดล้อมทางชีวภาพ 2.1 ทรัพยากรป่าไม้/สัตว์ป่า 1. กำหนดขอบเขตพื้นที่กิจกรรมต่างๆ ให้ชัดเจน ได้แก่ พื้นที่เปิดทำเหมืองพื้นที่เว้นไม่ทำ เหมือง ในระยะ 10 เมตร จากทางสาธารณประโยชน์ด้านทิศตะวันออกและทาง สาธารณประโยชน์ด้านทิศตะวันออกเฉียงใต้ พื้นที่เว้นไม่ทำเหมืองในระยะ 50 เมตรจาก ทางสาธารณประโยชน์ทางด้านทิศตะวันออกเฉียงเหนือและพื้นที่เว้นไม่ทำเหมืองในระยะ 15 เมตร จากทางน้ำสาธารณะประโยชน์ทางทิศตะวันตก พร้อมทั้งแสดงสัญลักษณ์ป้าย ให้เห็นอย่างชัดเจน	- วิศวกรผู้ควบคุมเหมืองได้วางแผนการทำเหมืองให้เป็นไปตามแผนผัง โครงการกำหนดโดยกำหนดขอบเขตพื้นที่กิจกรรมต่างๆอย่างชัดเจน ได้แก่ พื้นที่เว้นไม่ทำเหมือง ระยะ 10 เมตร จากทางสาธารณประโยชน์ด้านทิศ ตะวันออกและทางสาธารณประโยชน์ด้านทิศตะวันออกเฉียงใต้ พื้นที่เว้นไม่ ทำเหมืองในระยะ 50 เมตรจากทางสาธารณประโยชน์ทางด้าน ทิศ ตะวันออกเฉียงเหนือ และพื้นที่เว้นไม่ทำเหมืองในระยะ 15 เมตร จากทางน้ำ สาธารณะประโยชน์ทางทิศตะวันตกดังรูปที่ 2-2 ถึงรูปที่ 2-4	-

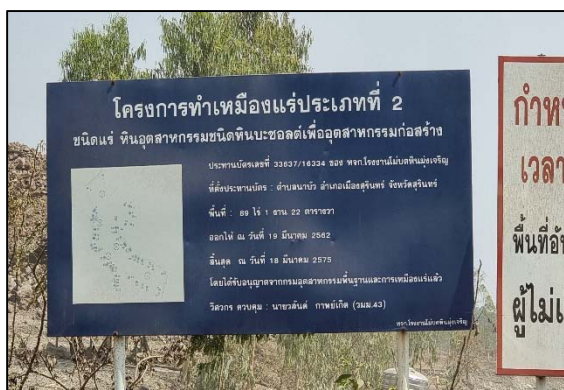
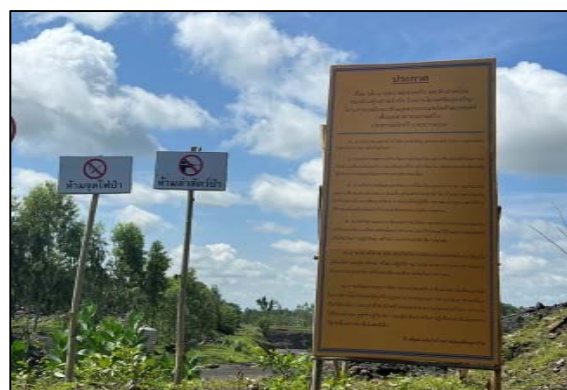
รูปที่ 2-5 ป้ายแสดงข้อมูลโครงการ

เงื่อนไขตามมาตรการ	ผลการปฏิบัติตามมาตรการ	ปัญหา อุปสรรค ที่ไม่สามารถปฏิบัติตามมาตรการ
<p>1. ทรัพยากรสิ่งแวดล้อม</p> <p>1.1 ลักษณะภูมิประเทศ</p> <p>1. กำหนดขอบเขตพื้นที่กิจกรรมต่างๆ ให้ชัดเจน ได้แก่ พื้นที่เปิดทำเหมือง พื้นที่เว้นไม่ทำเหมืองในระยะ 10 เมตร จากทางน้ำสาธารณประโยชน์ด้าน ทิศตะวันออก และทางสาธารณประโยชน์ทางด้านทิศตะวันตกเฉียงใต้ พื้นที่เว้นไม่ทำเหมืองในระยะ 50 เมตร จากทางสาธารณประโยชน์ทางด้านทิศเหนือ และพื้นที่เว้นไม่ทำเหมืองในระยะ 15 เมตร จากทางน้ำสาธารณประโยชน์ทางด้านทิศตะวันตก พร้อมทั้งแสดงสัญลักษณ์หรือป้ายให้เห็นอย่างชัดเจน</p>	<p>- โครงการฯ ได้ร่วมกับวิศวกรผู้ควบคุมการทำเหมืองในการกำหนดขอบเขตพื้นที่ทำเหมือง พื้นที่เว้นไม่ทำเหมือง ดังรูปที่ 2-2 ถึงรูปที่ 2-4 และพื้นที่ที่ใช้ในกิจกรรมที่เกี่ยวข้องเนื่องกับการทำเหมืองตามแผนผังโครงการทำเหมืองกำหนด พร้อมทั้งได้มีการติดตั้งป้ายแสดงขอบเขตพื้นที่ทำเหมืองโครงการไว้บริเวณด้านหน้าพื้นที่ประทานบัตรให้สามารถมองเห็นได้อย่างชัดเจน ดังรูปที่ 2-5</p>	-

2. กำหนดกฎระเบียบหรือข้อบังคับที่ชัดเจน และเข้มงวด เพื่อควบคุมพฤติกรรมของพนักงานให้ก่อปัญหาแก่ชุมชน	- โครงการฯ ได้ดำเนินการกำหนดข้อบังคับในการทำงาน และป้องกันปัญหาที่อาจก่อให้เกิดชุมชน รูปที่ 2-5	-

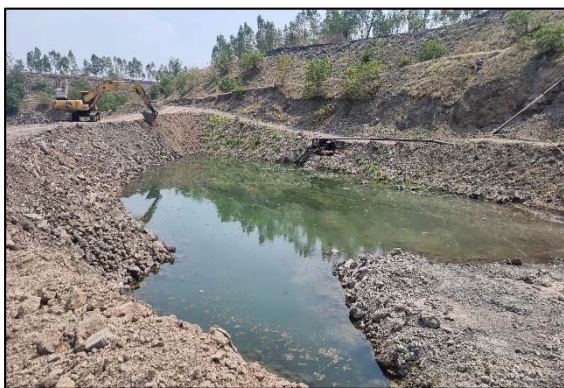
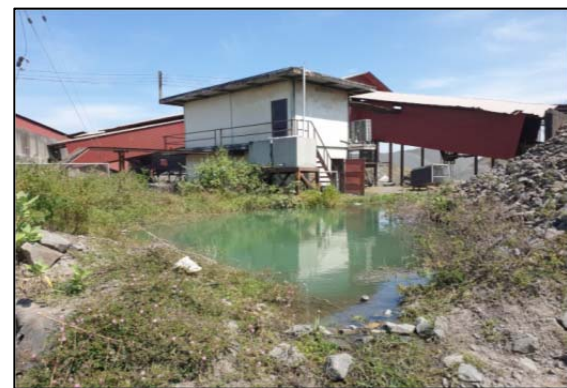
รูปที่ 2-6 บ่อดักตะกอน

บ่อดักตะกอนในพื้นที่ประทานบัตร

บ่อดักตะกอนในพื้นที่โรงแต่งแร่

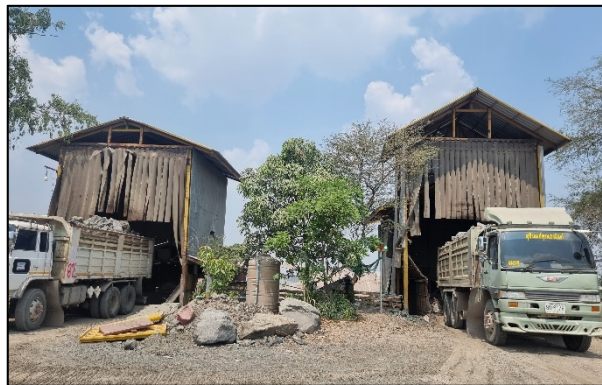
รูปที่ 2-8 บริเวณอาคารรับหิน

2. ให้ปรับปรุงซ่อมแซมระบบป้องกันผลกระทบสิ่งแวดล้อมของโรงโม่หินตามระเบียบข้อกำหนดของหน่วยงานราชการที่กำหนดไว้อย่างเคร่งครัด 2.1 ให้สร้างอาคารปิดคลุม 3 ด้าน และหลังคาสำหรับเครื่องบดชุดแรก (Primary Crusher) ยักรับหินใหญ่ (Hopper) และตะแกรงร่อนคัดเศษหิน ดิน หินทราย (Scalping Screen) พร้อมทั้งติดตั้งเครื่องฉีดสเปรย์น้ำบริเวณปากยักรับหินใหญ่	- โรงโม่หินของโครงการได้มีการปรับปรุงระบบป้องกันผลกระทบสิ่งแวดล้อมของโรงโม่หินให้เป็นไปตามระเบียบข้อกำหนดของหน่วยงานราชการอย่างเคร่งครัด ดังนี้ 1. ได้มีการสร้างอาคารปิดคลุมทั้ง 3 ด้าน อาคารปิดคลุมยักรับหินใหญ่ อาคารปิดคลุมตะแกรงร่อนคัดเศษหิน ดิน หินทราย พร้อมทั้งติดตั้งเครื่องฉีดสเปรย์น้ำบริเวณปากยักรับหินใหญ่อ้างรูปที่ 2-8	-

2.10 ดูแลบำรุงรักษาอาคารและอุปกรณ์ตลอดจนระบบป้องกันผลกระทบสิ่งแวดล้อมตลอดระยะเวลาทำงานอย่างเข้มงวดเพื่อไม่ปล่อยฝุ่นละอองเกินเกณฑ์มาตรฐานตาม ประกาศกระทรวงวิทยาศาสตร์เทคโนโลยีและสิ่งแวดล้อม เรื่อง กำหนดมาตรฐานควบคุมการปล่อยฝุ่นละอองจากโรงโม่บดหรือย่อยหินลงวันที่ 20 ธันวาคม 2539	- ได้มีการบำรุงรักษาอาคารและอุปกรณ์ตลอดจนระบบป้องกันผลกระทบสิ่งแวดล้อมตลอดระยะเวลาทำงานอย่างเข้มงวดเพื่อไม่ปล่อยฝุ่นละอองเกินเกณฑ์มาตรฐานตาม ประกาศกระทรวงวิทยาศาสตร์เทคโนโลยีและสิ่งแวดล้อม เรื่อง กำหนดมาตรฐานควบคุมการปล่อยฝุ่นละอองจากโรงโม่บดหรือย่อยหินดังรูปที่ 2-8 ถึงรูปที่ 2-12	-

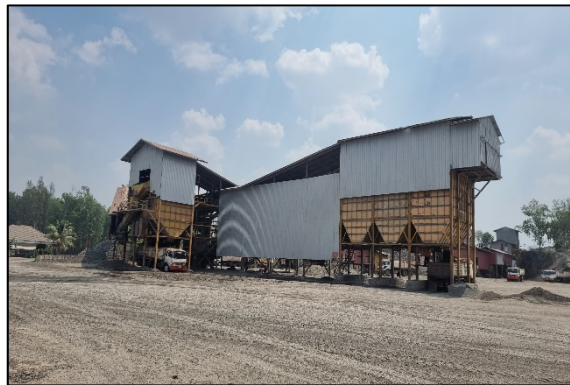
รูปที่ 2-9 การปิดปกคลุมโรงโม่หิน

2.2 เครื่องบดชุดที่ 2 (Secondary Crusher) เครื่องบดชุดที่ 3(Tertiary Crusher) ตะแกรงร่อนคัดเศษหิน ดิน หินทราย และตะแกรงร่อนคัดขนาดหิน จะต้องมียาครอบหรืออุปกรณ์ปิดคลุม ป้องกันฝุ่น ต้องสร้างอาคารปิดคลุมเครื่องจักรอุปกรณ์ทั้งหมดอย่างมิดชิด	- ได้มีการสร้างอาคารปิดคลุมเครื่องบดชุดที่ 2 เครื่องบดชุดที่ 3และอาคารปิดคลุมเครื่องจักรและอุปกรณ์ทั้งหมดอย่างมิดชิดดังรูปที่ 2-9 และรูปที่ 2-10	-

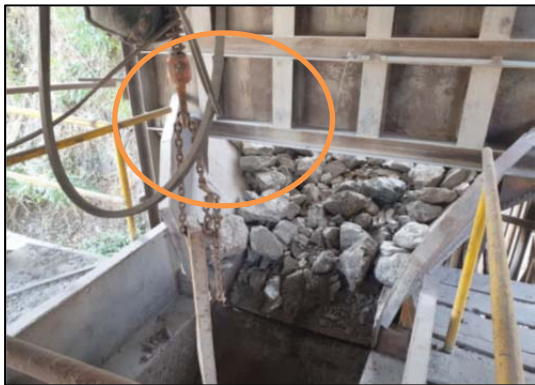
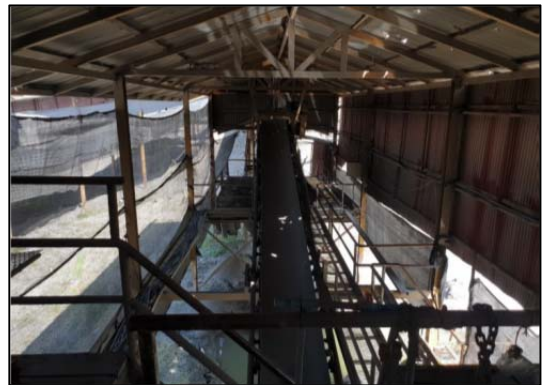
รูปที่ 2-12 ระบบสเปรย์น้ำของโครงการ

เงื่อนไขตามมาตรการ	ผลการปฏิบัติตามมาตรการ	ปัญหา อุปสรรค ที่ไม่สามารถปฏิบัติตามมาตรการ
2.3 ระบบสายพานลำเลียง ต้องสร้างอุปกรณ์ปิดคลุมโดยตลอดพร้อมทั้งติดตั้งเครื่องฉีดสเปรย์น้ำบริเวณจุดต่างๆ ที่ก่อให้เกิดฝุ่นละอองภายนอกอาคาร	- การสร้างหลังคาปิดคลุมสายพานลำเลียง พร้อมทั้งติดตั้งเครื่องฉีดสเปรย์น้ำบริเวณจุดต่างๆ ที่ก่อให้เกิดฝุ่นละอองภายนอกอาคารดังรูปที่ 2-12	-

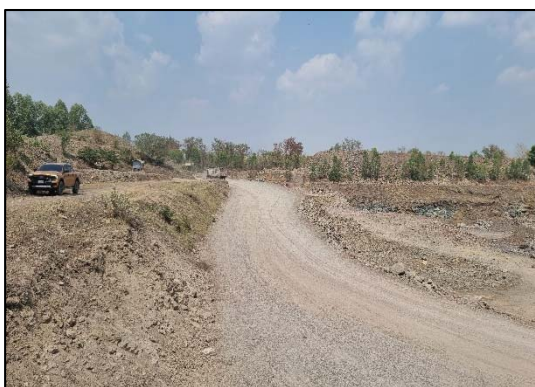
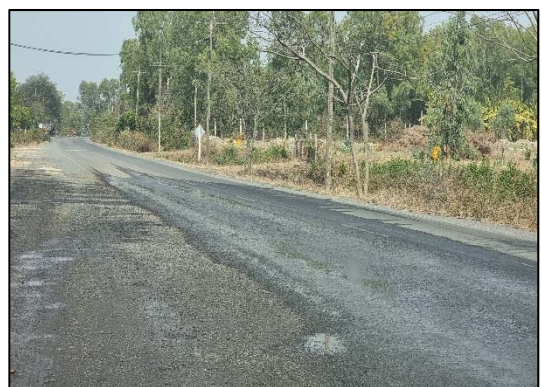
รูปที่ 2-13 เส้นทางขนส่งแร่

2.5 ปรับปรุงเส้นทางลำเลียงหินภายในโรงโม่หินเป็นถนนลาดยาง หรือถนนคอนกรีต	- ได้มีการปรับปรุงเส้นทางลำเลียงแร่ภายในโรงโม่หินเป็นถนนคอนกรีตดังรูปที่ 2-13	-

3. ให้ปรับปรุงซ่อมแซมเส้นทางขนส่งแร่บริเวณที่ชำรุดเสียหายให้แล้วเสร็จก่อนเปิดดำเนินการ เพื่อลดผลกระทบด้านฝุ่นละออง	- โครงการฯ ได้ดำเนินการทำเหมืองได้มีการปรับปรุงซ่อมแซมเส้นทางขนส่งแร่ในบริเวณที่ชำรุดเสียหาย เพื่อลดผลกระทบด้านฝุ่นละอองดังรูป 2-13	-

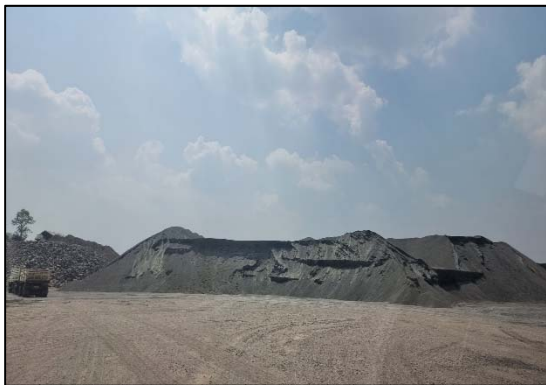
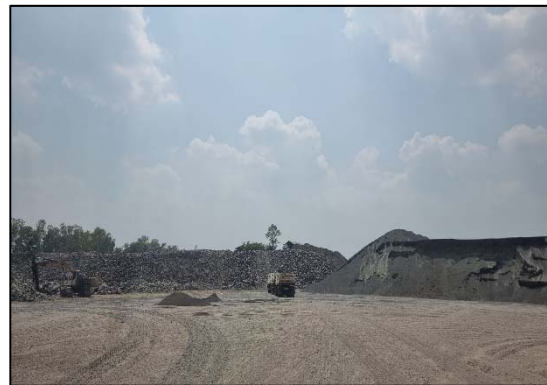
รูปที่ 2-14 ลานกองแร่

2.6 ปรับปรุงพื้นที่เก็บกองหินเป็นลานคอนกรีตหรือหินบดอัดแน่น	- ได้มีการปรับปรุงพื้นที่เก็บกองหินเป็นลานหินบดอัดแน่นดังรูปที่ 14	-
2.7 ให้ใช้การฉีดพรมน้ำบริเวณลานเก็บกองหินที่คัดขนาดแล้วและตามเส้นทางขนส่งลำเลียงหิน ในขณะที่เครื่องจักรกลและยานพาหนะทำงานอยู่ เพื่อป้องกันการฟุ้งกระจายของฝุ่นพร้อมทั้งมีการทำความสะอาดเก็บกวาดฝุ่นละอองที่ตกค้างสะสมบริเวณพื้นที่โรงโม่หิน และเส้นทางลำเลียงขนส่งหิน อย่างน้อยสัปดาห์ละ 1 ครั้ง	- ทางโครงการได้มีมาตรการลดผลกระทบด้านฝุ่นละอองของโครงการโดยการฉีดพรมน้ำบริเวณลานกองแร่ และเส้นทางขนส่งแร่ภายในบริเวณโรงโม่หินตามความเหมาะสมของสภาพภูมิอากาศ เพื่อป้องกันการฟุ้งกระจายของฝุ่นละอองดังรูปที่ 2-14 และ 2-15	-

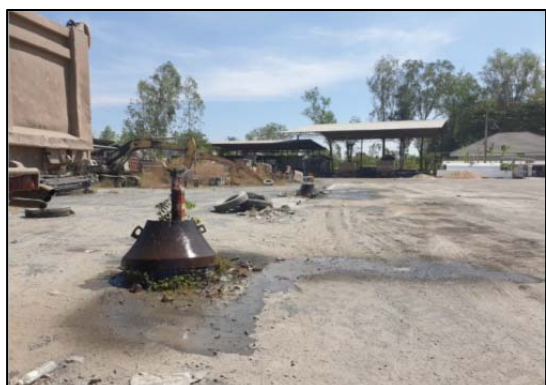
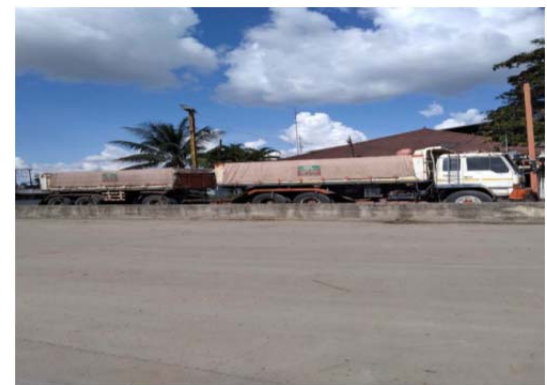
รูปที่ 2-16 พื้นที่สำหรับล้างล้อ

2.8 มีระบบลานล้างล้อรถยนต์ที่มีประสิทธิภาพและทำการล้างล้อรถบรรทุกหินก่อนออกนอกโรงโม่หิน	- โครงการฯ จัดเตรียมลานล้างล้อสำหรับล้างล้อรถบรรทุกพร้อมทั้งควบคุมให้รถบรรทุกแร่ของโครงการล้างล้อก่อนออกนอกพื้นที่โรงโม่หินทุกครั้งดังรูปที่ 2-16	-

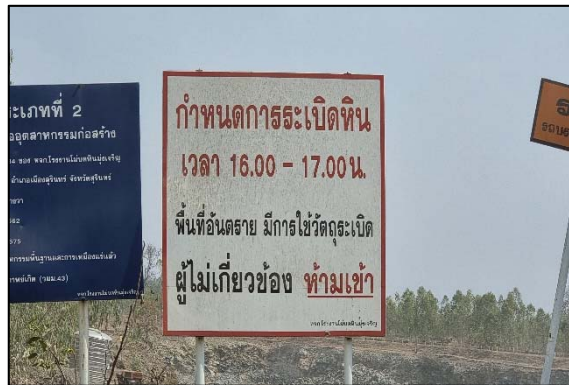
รูปที่ 2-18 ป้ายแสดงเวลาการระเบิดของโครงการฯ

2. จัดทำป้ายเตือน “อันตรายจากการระเบิด” พร้อมทั้งระบุช่วงเวลาที่จะทำการระเบิด ติดตั้งไว้ริมเส้นทางใกล้เคียงพื้นที่โครงการและตามแนวเขตพื้นที่โครงการ บริเวณที่สามารถมองเห็นได้อย่างชัดเจน	- โครงการฯ ได้จัดทำและติดตั้งป้ายเตือน “อันตรายจากการระเบิด” พร้อมทั้งระบุช่วงเวลาที่จะทำการระเบิด โดยได้มีการติดตั้งไว้ด้านหน้าพื้นที่ประทานบัตรในบริเวณที่สามารถมองเห็นได้อย่างชัดเจน ดังรูปที่ 2-18	-

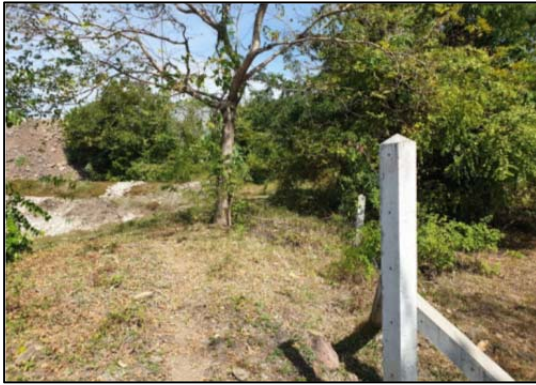
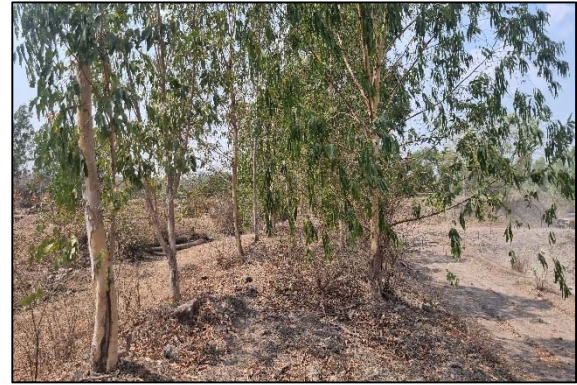
รูปที่ 2-19 คั่นดินในบริเวณพื้นที่โครงการฯ

1.4 อุทกวิทยาและคุณภาพน้ำ - จัดทำบ่อดักตะกอน จำนวน 1 บ่อ บริเวณหมายเลข บ ขนาดความกว้าง 20 เมตร ความยาว 35 เมตร และความลึก 2 เมตร และสร้างคันดินอัดแน่นและคูระบายน้ำ โดยกำหนดให้สร้างคันทำนบดินอัดแน่นและคูระบายน้ำ โดยกำหนดให้สร้างคันทำนบดินมีรูปหน้าตัดเป็นสี่เหลี่ยมคางหมูขนาดด้านบนกว้างประมาณ 2 เมตร และคูระบายน้ำที่มีขนาดกว้างด้านล่างกว้างประมาณ 6 เมตร สูง 2 เมตร และคูระบายน้ำที่มีขนาดกว้างด้านบนประมาณ 3 เมตร ความกว้างท้องร่องประมาณ 1 เมตรและลึก 1 เมตร ให้แล้วเสร็จก่อนเปิดหน้าเหมือง	- โครงการฯ ได้ดำเนินการสร้างบ่อดักตะกอนจำนวน 1 บ่อดังรูปที่ 2-6 พร้อมทั้งสร้างคันทำนบดินและคูระบายน้ำ ให้มีขนาดเป็นไปตามแผนผังโครงการกำหนด ดังรูปที่ 2-19 และรูปที่2-20	-

เงื่อนไขตามมาตรการ	ผลการปฏิบัติตามมาตรการ	ปัญหา อุปสรรค ที่ไม่สามารถปฏิบัติตาม มาตรการ
1.5 ทรัพยากรดิน - ปลุกพืชคลุมดินบนคันทำนบดินหรือบริเวณพื้นที่ว่าง ได้แก่ พืชตระกูลถั่วและหญ้าแฝกและ ปลูกพันธุ์ไม้โตเร็ว หรือพันธุ์ไม้ท้องถิ่น ได้แก่ ยูคาลิปตัส สะเดา เต็ง รัง หรือพันธุ์ไม้ที่มีผล เป็นอาหารของสัตว์ป่าจำพวกนก ได้แก่ ตะขบฝรั่ง และหว้า บนคันทำนบดิน เพื่อลดการกัด เซาะพังทลายจากน้ำฝนและช่วยรักษาความอุดมสมบูรณ์ของดิน	- โครงการฯ ได้ดำเนินการปลูกคลุมดินเพื่อป้องกันการกัดเซาะพังทลายจาก น้ำฝนและช่วยรักษาความอุดมสมบูรณ์ของดิน ดังรูปที่ 2-7 และรูปที่ 2-19	-

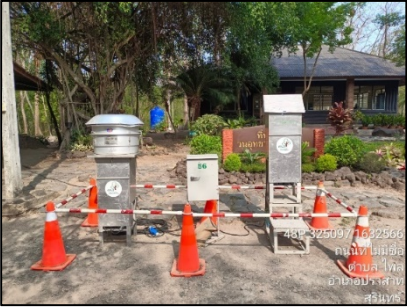
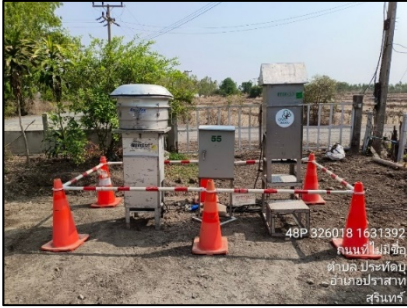
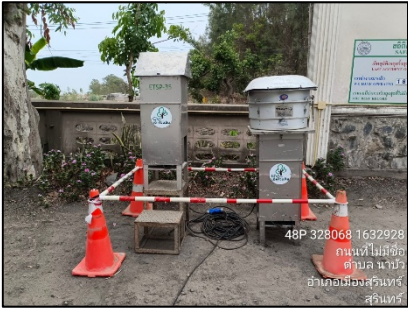
สำนักงานโรงไหมหินของโครงการ	
รูปที่ 2-31 จุดเก็บตัวอย่างคุณภาพอากาศ

ที่ทำการวนอุทยานพนมสวาย	บ้านโคกกรวด

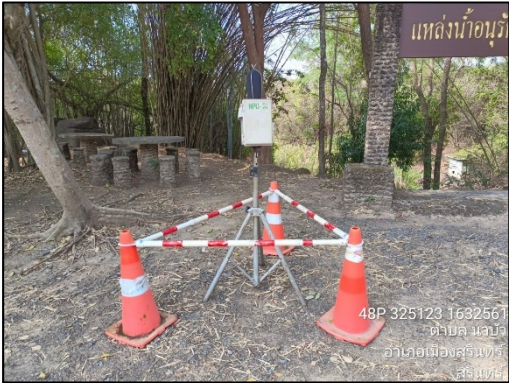
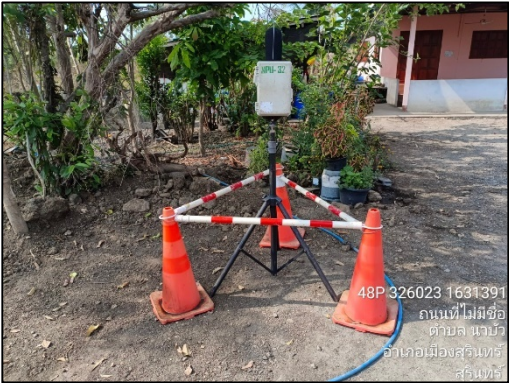
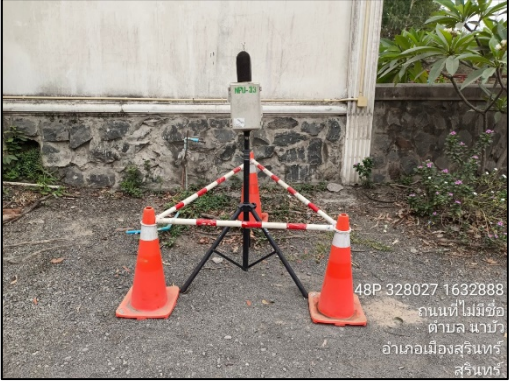
<p>สำนักงานโรงโม่หินของโครงการ</p>	
<p>รูปที่ 3-3 จุดเก็บตัวอย่างคุณภาพเสียง</p>

<p>ที่ทำการวนอุทยานพนมสวาย</p>	<p>บ้านโคกกรวด</p>

สถานีตรวจวัด	วันที่ตรวจวัด	ผลการตรวจวัด (เดซิเบล เอ)	
		ระดับเสียงเฉลี่ย 24 ชั่วโมง (Leq 24 hrs.)	ระดับเสียงสูงสุด (Lmax)
1. ที่ทำการวนอุทยานพนมสวาย	5-6 มีนาคม 2566	46.60	90.1
	6-7 มีนาคม 2566	44.6	90.7
	7-8 มีนาคม 2566	45.4	78.3
2. บ้านโคกกรวด	5-6 มีนาคม 2566	55.3	90.5
	6-7 มีนาคม 2566	56.7	90.0
	7-8 มีนาคม 2566	51.7	83.9
3. สำนักงานโรงโม่หินของ โครงการ	5-6 มีนาคม 2566	64.5	96.6
	6-7 มีนาคม 2566	67.9	94.3
	7-8 มีนาคม 2566	53.0	87.1
ค่ามาตรฐาน ¹⁾		70.0	115.0

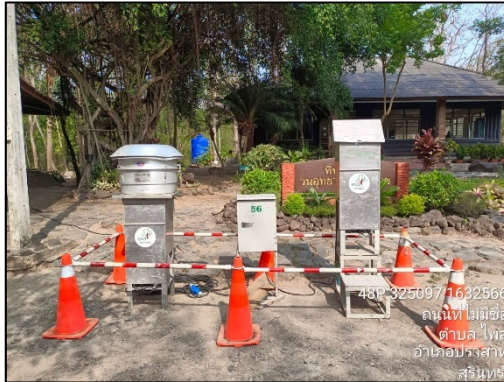
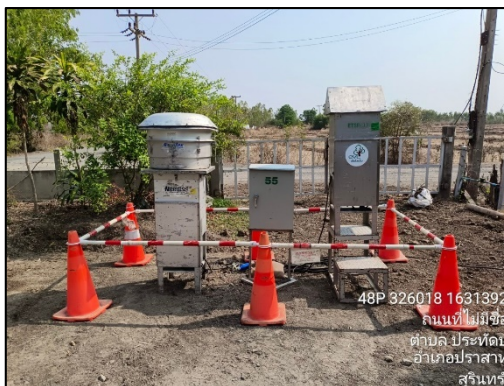
รูปที่ 3-4 จุดเก็บตัวอย่างคุณภาพแรงดันสะท้อน

บริเวณที่ทำการวนอุทยานพนมสวาย

บริเวณ บ้านเรือนราษฎรบ้านโคกกรวด หลังที่อยู่ใกล้ที่สุดโครงการ

: N/A = ตรวจวัดไม่พบ, Frequency < 1 Hz, Velocity < 0.130 mm/sec และ Displacement < 0 mm

: เวลาระเบิดเหมือง 16.50 น.

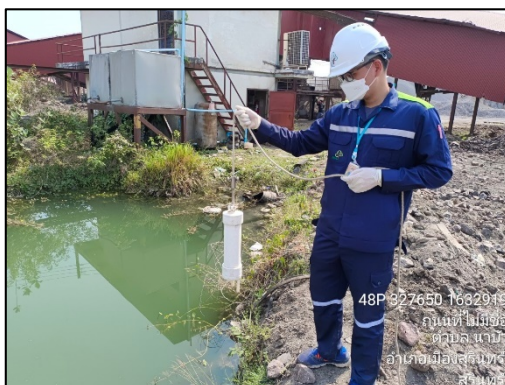
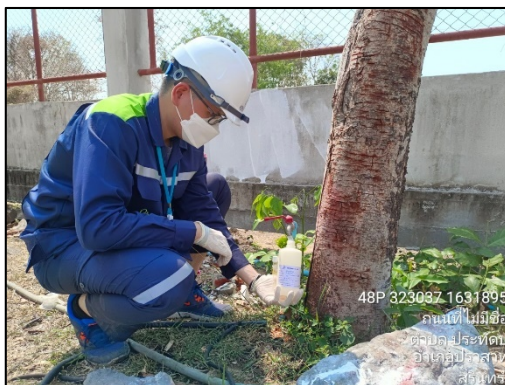
รูปที่ 3-5 จุดเก็บตัวอย่างคุณภาพน้ำ

จุดเก็บตัวอย่างคุณภาพน้ำผิวดิน บริเวณบ่อ Sump ของโครงการ

จุดเก็บตัวอย่างคุณภาพน้ำใต้ดินบริเวณบ่อบาดาลบ้านพนม

ดัชนี	หน่วย	ผลวิเคราะห์	ค่ามาตรฐาน ¹⁾
pH	-	7.73	6.5-9.2
Turbidity	NTU	0.38	20
Total Hardness	mg/l as CaCO ₃	131	500
Total Suspended Solids	mg/l	<5	-
Total Dissolved Solids	mg/l	189	1,200
Sulfate	mg/l	18.29	250
Total Iron	mg/l	0.047	1.0
Cadmium	mg/l	<0.0010	0.05
Arsenic	mg/l	<0.0020	0.01
Lead	mg/l	<0.0050	0.05

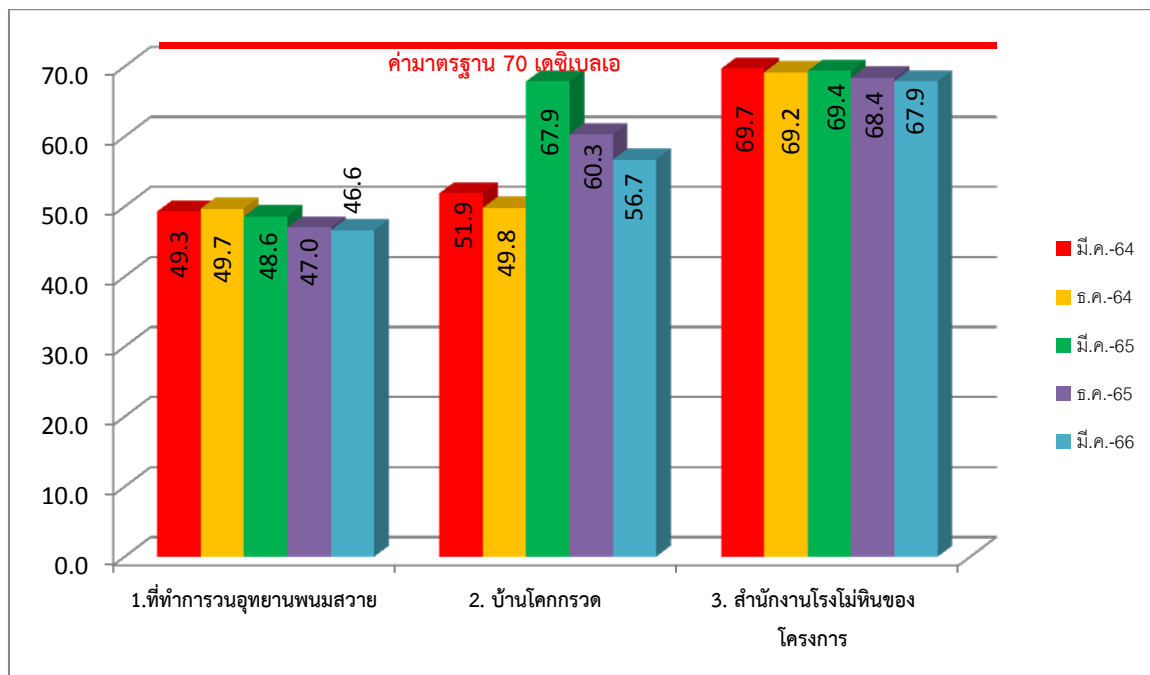
รูปที่ 4-3 กราฟสรุปผลการตรวจวัดระดับเสียงเฉลี่ย 24 ชั่วโมง (Leq 24 hrs.)
เปรียบเทียบกับค่ามาตรฐาน

สถานีตรวจวัด	ช่วงที่ตรวจวัด	ผลการตรวจวัด (เดซิเบล เอ)	
		ระดับเสียงเฉลี่ย 24 ชั่วโมง (Leq 24 hrs.)	ระดับเสียงสูงสุด (Lmax)
1. ที่ทำการวนอุทยานพนมสวาย	มีนาคม 2564	49.3	91.2
	ธันวาคม 2564	49.7	86.7
	มีนาคม 2565	48.6	93.7
	ธันวาคม 2565	47.0	82.3
	มีนาคม 2566	46.6	90.7
2. บ้านโคกกรวด	มีนาคม 2564	51.9	92.6
	ธันวาคม 2564	49.8	90.5
	มีนาคม 2565	67.9	103.3
	ธันวาคม 2565	60.3	103.8
	มีนาคม 2566	56.7	90.5
3. สำนักงานโรงโม่หินของ โครงการ	มีนาคม 2564	69.7	106.4
	ธันวาคม 2564	69.2	106.9
	มีนาคม 2565	69.4	107.7
	ธันวาคม 2565	68.4	103.8
	มีนาคม 2566	67.9	96.6
ค่ามาตรฐาน ¹⁾		70.0	115.0
