5. ผลการดำเนินการตามมาตรการป้องกันและแก้ไขผลกระทบสิ่งแวดล้อม
ตารางที่ 2 เปรียบเทียบมาตรการป้องกันและแก้ไขผลกระทบสิ่งแวดล้อมที่กำหนดไว้ในรายงานการวิเคราะห์ผลกระทบสิ่งแวดล้อม
โครงการ บูทิด รัชดา ระยะเปิดดำเนินการ

รายงานผลการปฏิบัติตามมาตรการป้องกันแก้ไขผลกระทบสิ่งแวดล้อม และมาตรการติดตามตรวจสอบคุณภาพสิ่งแวดล้อม
โครงการ บูติก รัชดา ตั้งอยู่ที่ เลขที่ 55 ซอยอินทามระ 49 ถ.ประชาสุข แขวงดินแดง เขตดินแดง กรุงเทพมหานคร

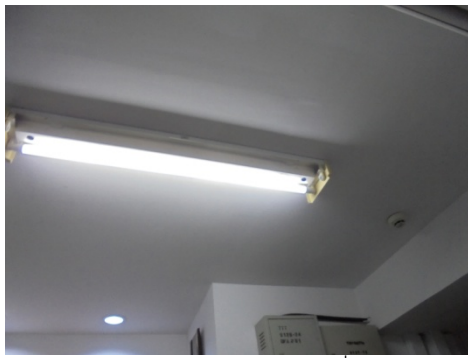
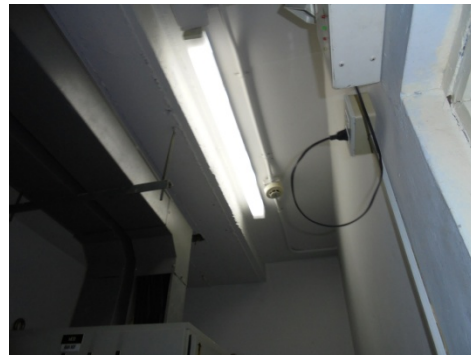
ภาพที่ 4-1 หลอดไฟ LED ประหยัดพลังงาน

-	-	-	-
1.2 ลักษณะภูมิอากาศ ฝุ่นละออง ความสั่นสะเทือน ระดับเสียง และความร้อน			
1) เลือกใช้หลอดไฟฟ้าชนิดประหยัดพลังงาน เพื่อช่วยลดมลภาวะทางความร้อน	ใช้หลอดไฟคอมแพคฟลูออเรสเซนต์ LED แบบประหยัดพลังงาน	-	ภาพที่ 4-1

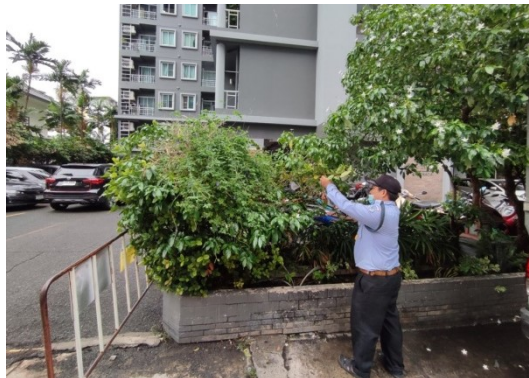
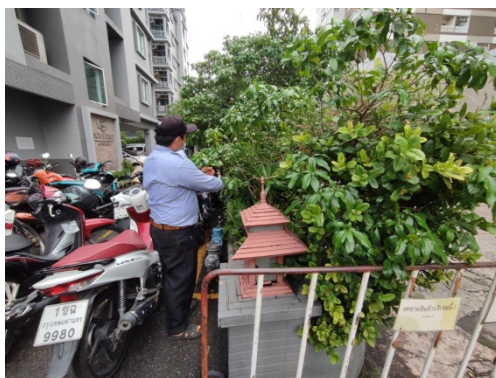
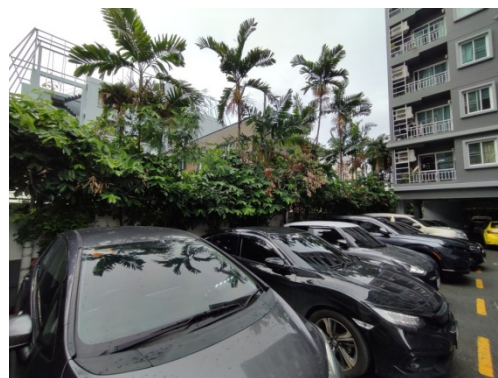
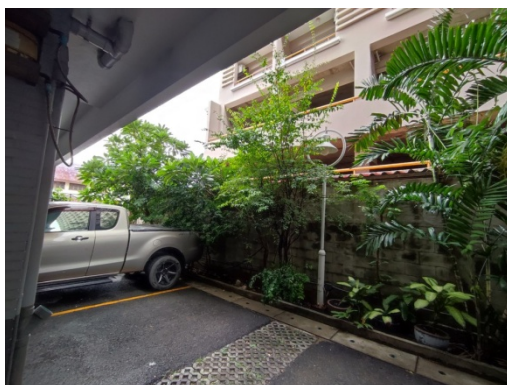
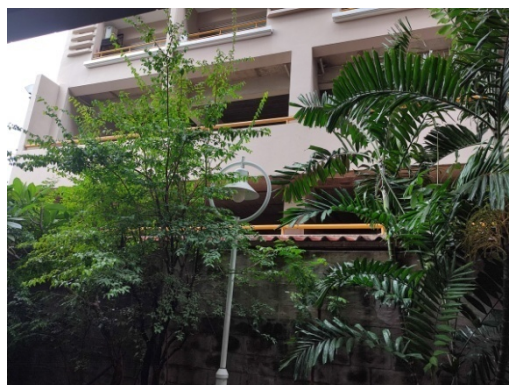
ภาพที่ 4-2 พื้นที่สีเขียวของโครงการ

2) จัดให้มีพื้นที่สีเขียวบนที่ดินทั้งหมด 174.72 ตร.ม. คิดเป็นร้อยละ 14.37 ของพื้นที่ดินโครงการ โดยปลูกไม้ยืนต้น ไม้ดอกและไม่ประดับ เพื่อลดการแผ่รังสีความร้อนจากพื้นคอนกรีตและตัวอาคาร ช่วยสกัดการฟุ้งกระจายของฝุ่นละอองและช่วยลดระดับเสียงจากยานพาหนะ	มีพื้นที่สีเขียวบริเวณพื้นที่โครงการ มีพื้นที่ปลูกไม้ยืนต้น ไม้พุ่มและไม่กระถางบริเวณพื้นที่สีเขียวชั้นล่างไว้แล้ว	-	ภาพที่ 4-2

2) ต้นไม้ที่ปลูกภายในพื้นที่โครงการต้องเป็นไม้ยืนต้น ไม้ดอกไม้ประดับที่สามารถดูดซับมลพิษที่เกิดขึ้นภายในพื้นที่โครงการได้เป็นอย่างดี เช่น พญาสัตบรรณ แสงจันทร์ หมากร่อง หมากราง ลิลาวดี โมก เทียนทอง และกำแพงเงิน	ดูแลพื้นที่ปลูกไม้ยืนต้น ไม้ประดับภายในโครงการไว้เป็นอย่างดี เช่น ต้นโมก ต้นหมาก เป็นต้น	-	ภาพที่ 4-2

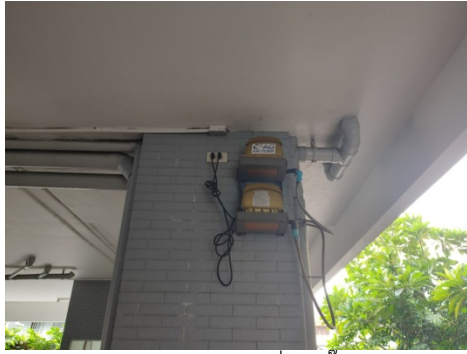
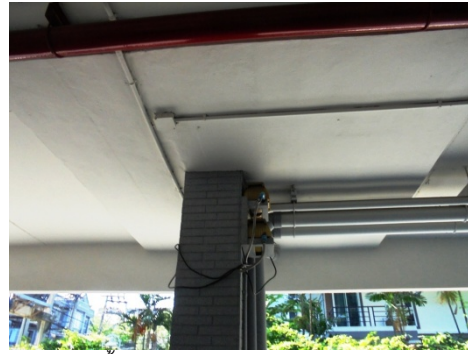
ภาพที่ 4-3 ปัมเติมอากาศในระบบบำบัดน้ำเสียแต่ละส่วน

1.3 อุทกวิทยาและคุณภาพน้ำ			
1) น้ำเสียที่เกิดขึ้นภายในโครงการจะต้องผ่านระบบบำบัดน้ำเสียแต่ละชุดของอาคารเพื่อบำบัดค่าคุณภาพน้ำให้เป็นไปตามมาตรฐานคุณภาพน้ำทิ้งอาคารประเภท ข โดยมีค่า BOD ไม่เกิน 30 มก./ลิตร	น้ำเสียที่เกิดขึ้นแต่ละส่วน ของอาคารจะไหลเข้าสู่ระบบบำบัดน้ำเสีย และควบคุมให้มีคุณภาพน้ำค่า บีโอดี ไม่เกิน 30 มก./ลิตร โดยการเติมอากาศที่ส่วนเติมอากาศของระบบบำบัดแต่ละชุด	-	ภาพที่ 4-3

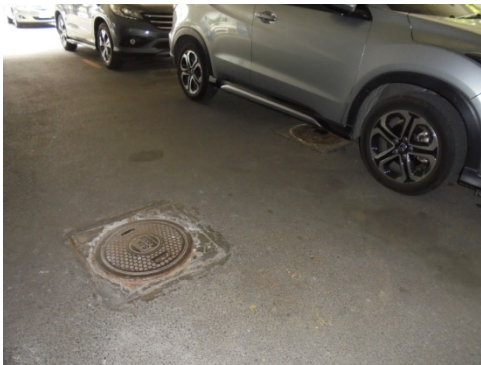
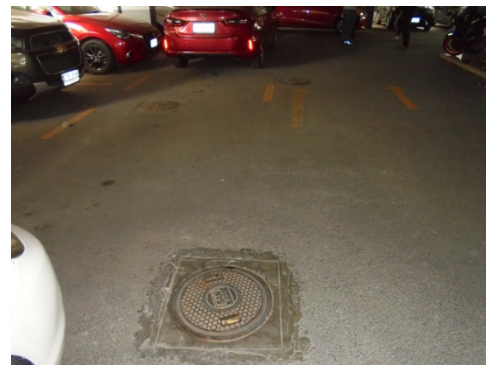
ภาพที่ 4-4 ฝาบำบัดน้ำเสีย

เงื่อนไขตามมาตรการป้องกันและแก้ไขผลกระทบสิ่งแวดล้อม	ผลการปฏิบัติตามมาตรการ	ปัญหา อุปสรรค และข้อเสนอแนะ	เอกสารอ้างอิง
1.3 อุทกวิทยาและคุณภาพน้ำ(ต่อ)			
3) จัดให้มีระบบบำบัดน้ำเสียสำเร็จรูปชนิดเติมอากาศแบบมีตัวกลางยึดเกาะ (FixedFilm Aeration) หรือระบบเทียบเท่าปริมาตรรองรับน้ำเสีย 2.0 ลบ.ม./วัน-ถึงจำนวน 8 ถึง และปริมาตรรองรับน้ำเสีย 3.0 ลบ.ม./วัน จำนวน 1 ถึง	มีระบบบำบัดน้ำเสียแบบตัวกลางยึดเกาะไว้แล้วรองรับน้ำเสียได้ 2.0 ลบ.ม./ถึงจำนวน 8 ถึง	-	ภาพที่ 4-4

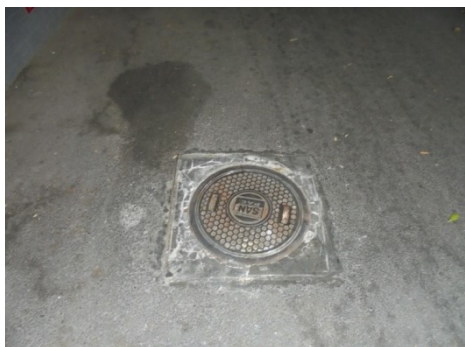
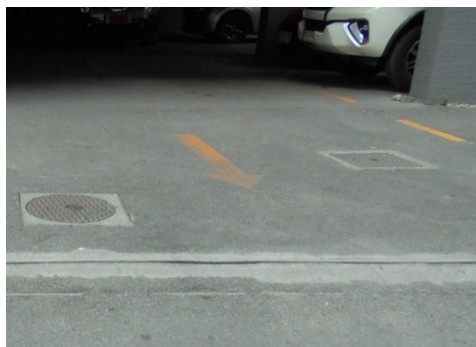
ภาพที่ 4-5 ฝาถังตกตะกอนและบ่อบำบัดน้ำทิ้งก่อนปล่อยออกสู่ท่อระบายสาธารณะ

4) จัดให้มีถังตกตะกอน ขนาด 12.0 ลบ.ม. จำนวน 1 ถึง สำหรับรับน้ำเสียที่ผ่านการเติมอากาศแล้วจากถังเติมอากาศทั้ง 9 ถัง มาตกตะกอนเพื่อแยกตะกอนแบคทีเรียออกจากน้ำที่ผ่านการบำบัดแล้ว	มีถังตกตะกอนไว้แล้ว จำนวน 1 ถึง สำหรับสูบน้ำตกตะกอนออกเมื่อถึงกำหนดการสูบน้ำตกตะกอน	-	ภาพที่ 4-5

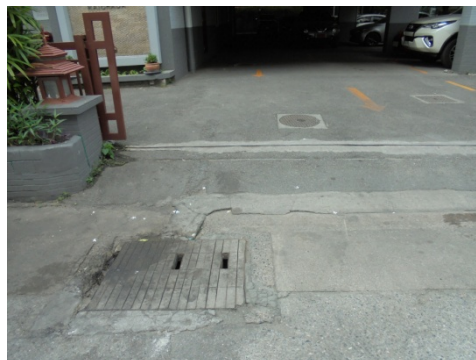
ภาพที่ 4-6 ฝาท่อระบายน้ำริมถนนอินทามระ 49

5) น้ำทิ้งที่ระบายออกจากพื้นที่โครงการจะต้องระบายลงสู่ท่อระบายน้ำริมซอยอินทามระ 49 เท่านั้น	น้ำทิ้งระบายลงสู่ท่อระบายน้ำริมถนนซอยอินทามระ 49	-	ภาพที่ 4-6

3.5 การระบายน้ำและการป้องกันน้ำท่วม			
1) น้ำทิ้งที่ผ่านการบำบัดแล้วจะต้องระบายลงสู่ท่อระบายน้ำของโครงการและท่อระบายน้ำสาธารณะริมถนนอินทามระ 49 เท่านั้น	น้ำทิ้งที่ผ่านการบำบัดน้ำเสียลงสู่ท่อระบายน้ำที่ด้านหน้าโครงการริมถนนอินทามระ 49 ไว้แล้ว	-	ภาพที่ 4-6

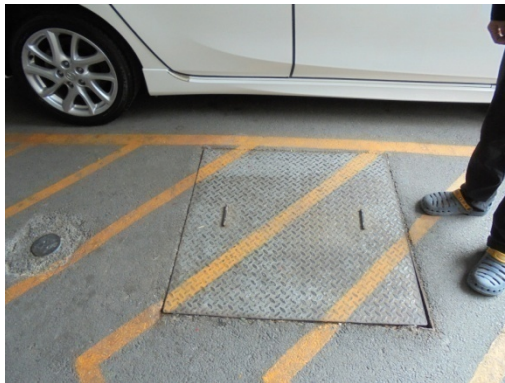
ภาพที่ 4-7 ฝาท่อส่งน้ำใต้ดิน

3.1 ระบบประปา/การใช้น้ำ			
1) จัดให้มีถังเก็บน้ำชั้นใต้ดิน เป็นถังสำเร็จรูป ขนาดความจุ 80.0 ลบ.ม. จำนวน 1 ถัง	มีถังเก็บน้ำใต้ดินไว้จำนวน 1 ถัง	-	ภาพที่ 4-7

3) รณรงค์ให้มีการใช้น้ำอย่างประหยัด	ใช้น้ำอย่างประหยัด และใช้สุขภัณฑ์ที่ประหยัดน้ำ เช่น ชักโครก	-	-
4) ตรวจสอบบำรุงรักษาท่อน้ำและถังเก็บน้ำให้อยู่ในสภาพดีและสะอาดอยู่เสมอ	เส้นท่อประปา และถังเก็บน้ำอยู่ในสภาพดี ไม่มีการรั่วซึม	-	ภาพที่ 4-7

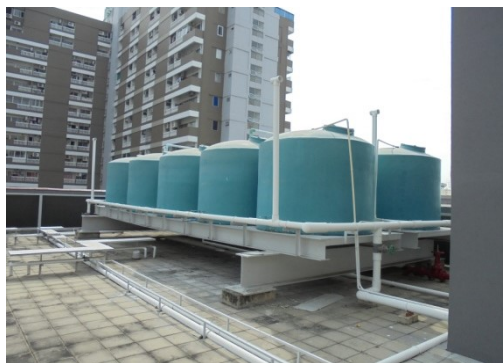
ภาพที่ 4-8 ถังสำรองน้ำชั้นดาดฟ้า

2) จัดให้มีถังเก็บน้ำชั้นหลังคา เป็นถังสำเร็จรูป ขนาดความจุ 25 ลบ.ม. จำนวน 2 ถัง	มีถังเก็บน้ำชั้นหลังคาไว้แล้วจำนวน 10 ถัง ความจุรวม 25 ลบ.ม.	-	ภาพที่ 4-8

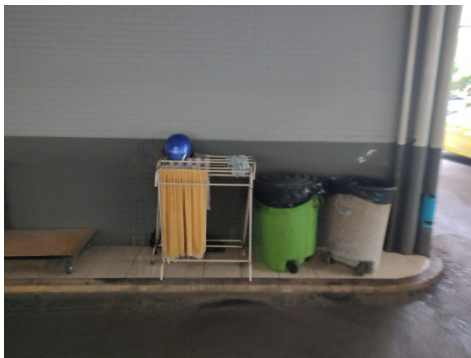
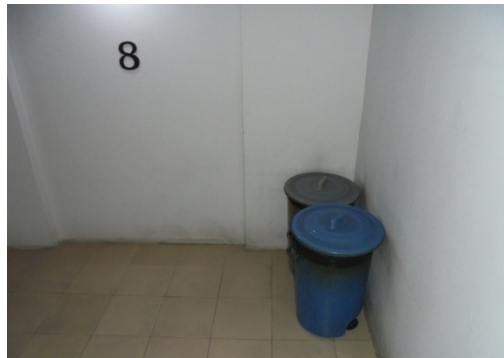
ภาพที่ 4-9 ถังรองรับมูลฝอยติดตั้งไว้ตั้งไว้ชั้นละ 2 ถัง

3.3 การจัดการขยะมูลฝอย			
1) จัดให้มีถังขยะพลาสติกมีฝาปิดมิดชิด ขนาดความจุ 200 ลิตร วางไว้ทุกชั้นของอาคาร ชั้นละ 2 ถัง แบ่งเป็นถังรองรับขยะมูลฝอยแห้งและขยะรีไซเคิล (สีฟ้า) จำนวน 1 ถัง และถังรองรับขยะมูลฝอยย่อยสลายได้หรือขยะมูลฝอยเปียก (สีเขียว) จำนวน 1 ถัง	ตั้งถังขยะพลาสติกและมีฝาปิดไว้แล้วมีขนาด ประมาณ 100-150 ลิตร วางไว้ทุกชั้นชั้นละ 2 ถัง	-	ภาพที่ 4-9

2) จัดให้มีถังพลาสติกรองรับขยะอันตราย (สีเทา) ขนาดความจุ 100 ลิตรวางไว้เฉพาะบริเวณโถงหน้าลิฟท์ชั้นล่าง จำนวน 1 ถัง	มีถังด้ารองรับอยู่ภายในถึงทุกถังตั้งไว้บริเวณโถงลิฟต์	-	ภาพที่ 4-9

3) ภายในถังรองรับขยะมูลฝอยทุกใบจะต้องรองด้วยถุงเก็บกักมูลฝอย ซึ่งเป็นถุงพลาสติกสีดำอย่างหนา มีความแข็งแรง ไม่รั่วซึม เพื่อป้องกันการปนเปื้อน และสามารถเก็บขนได้อย่างสะดวก โดยใช้เพียงแค่ครั้งเดียวแล้วทิ้งไปพร้อมกับขยะมูลฝอย	มีถังรองรับมูลฝอยและถุงด้ารองรับภายในถึงทุกถัง ไม่เสียหาย ไม่รั่ว ไม่ชำรุด	-	ภาพที่ 4-9

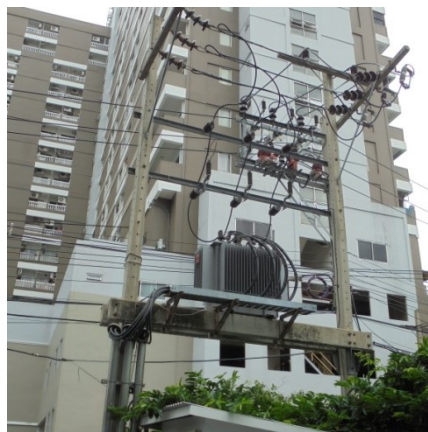
ภาพที่ 4-19 หม้อแปลงไฟฟ้าแยกจากชุมชน

4) ทำการรับกระแสไฟฟ้าแรงดันสูงจากการไฟฟ้านครหลวงเขตสามเสนเท่านั้น	จัดให้มีหม้อแปลงไฟฟ้าสำหรับรับกระแสไฟฟ้าแรงดันสูงไว้ด้านหน้าโครงการ	-	ภาพที่ 4-19
5) จัดให้มีการติดตั้งดวงไฟส่องสว่าง ทั้งในห้องพัก ทางเดินภายในอาคาร และบริเวณพื้นที่รอบโครงการ เพื่อให้แสงสว่างและความสะดวกในการทำกิจกรรมต่างๆ	ติดไฟส่องสว่างบริเวณทางเดิน และห้องพักมีความสว่าง	-	ภาพที่ 4-1

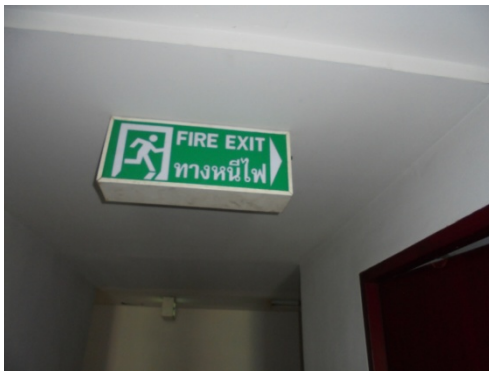
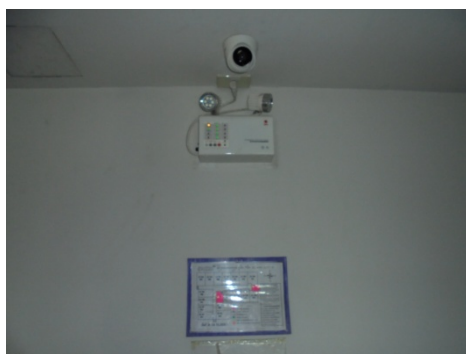
ภาพที่ 4-20 ป้ายบอกเส้นทางหนีไฟ ป้ายบอกตำแหน่งของอุปกรณ์ดับเพลิงและไฟฟ้าฉุกเฉิน

5) จัดยามรักษาการณ์ตลอด 24 ชั่วโมง เพื่อคอยตรวจตราดูแลระบบความปลอดภัยของผู้ที่มาพักอาศัยในโครงการ	มียามรักษาความปลอดภัยตลอด 24 ชั่วโมง	-	ภาพที่ 4-14
6) จัดให้มีป้ายแสดงเส้นทางหนีไฟและตำแหน่งของอุปกรณ์ดับเพลิง รวมทั้งวิธีการใช้อุปกรณ์อย่างชัดเจน	มีป้ายแสดงเส้นทางหนีไฟและป้ายบอกตำแหน่งของอุปกรณ์ดับเพลิงไว้แล้ว	-	ภาพที่ 4-20

13) ติดตั้งป้ายแสดงทิศทางการหนีไฟออกจากอาคารไปยังจุดรวมคนไว้บริเวณต่างๆ ของอาคาร	ติดป้ายเส้นทางหนีไฟออกไปยังจุดรวมคนไว้แล้ว	-	ภาพที่ 4-20
14) จัดให้มีจุดรวมคนบริเวณด้านหน้าอาคารขนาด 87.0 ตร.ม. หรือ 0.26 ตร.ม./คน โดยใช้เป็นพื้นที่สีเขียวที่สามารถจัดเป็นจุดรวมคนได้ เนื่องจากมีลักษณะเป็นพื้นที่ปลูกโปร่งปลูกหญ้า	มีจุดรวมพลไว้บริเวณด้านหน้าโครงการ	-	ภาพที่ 4-25

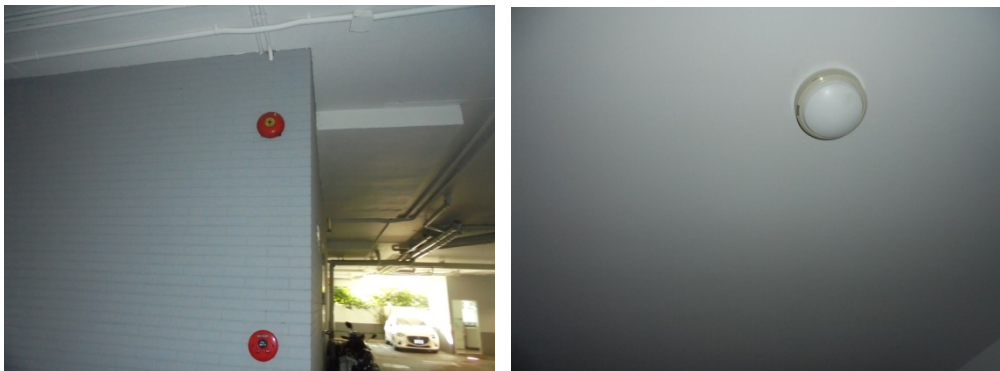
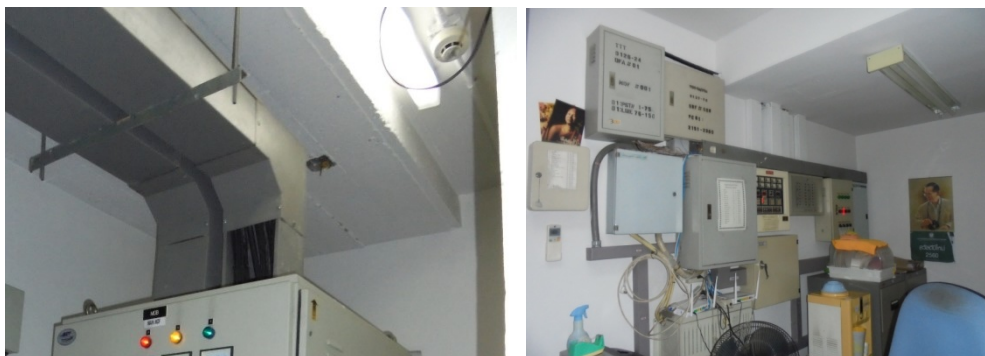
ภาพที่ 4-22 ระบบเตือนอัคคีภัย

7) ติดตั้งระบบแจ้งเหตุเพลิงไหม้อัตโนมัติไว้ทุกชั้นของอาคาร ประกอบด้วย อุปกรณ์ตรวจจับ ได้แก่ อุปกรณ์ตรวจจับความร้อนแบบผสม (Heat detector) อุปกรณ์ตรวจจับแบบแสง (Smoke detector) และสวิทช์เริ่มสัญญาณด้วยมือ (Manual Pull Station) และอุปกรณ์แจ้งเหตุ (Indicating Device) เพื่อส่งสัญญาณเสียงให้ผู้ที่พักอาศัยอยู่ในโครงการทราบภายใน 3.5 นาที หลังจากเกิดเหตุเพลิงไหม้	ติดตั้งระบบแจ้งเหตุเพลิงไหม้ไว้แล้วและอยู่ในสภาพดีพร้อมใช้งาน	-	ภาพที่ 4-22

11) จัดให้มีการตรวจตราและซ่อมแซมอุปกรณ์ อุปกรณ์ป้องกันอัคคีภัย สัญญาณเตือนภัย และมีการทดสอบระบบสัญญาณเตือนภัยเป็นประจำทุก 3 เดือน	ดูแลและตรวจสอบไว้อยู่เสมอ อยู่ในสภาพดี พร้อมใช้งาน	-	ภาพที่ 4-22 ภาพที่ 4-23

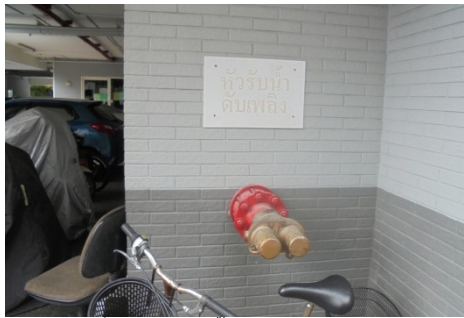
ภาพที่ 4-24 ห้รับน้ำดับเพลิงจากภายนอก

10) ติดตั้งหัวรับน้ำสำรองและหัวรับน้ำดับเพลิงเชื่อมต่อกับระบบท่อเย็นของอาคารสามารถต่อเข้ากับสายฉีดน้ำดับเพลิงของกรุงเทพมหานครได้อย่างสะดวกและรวดเร็ว	ติดตั้งหัวรับน้ำดับเพลิงเชื่อมต่อกับท่อเย็นไว้แล้วที่ด้านหน้าโครงการ	-	ภาพที่ 4-24

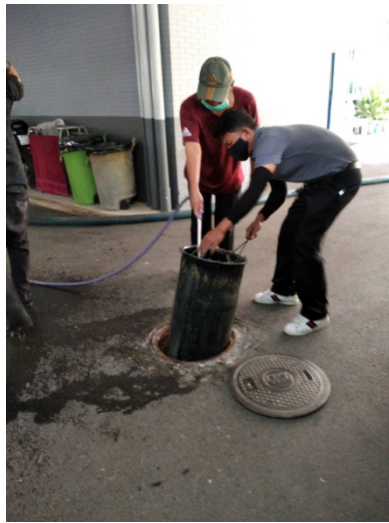
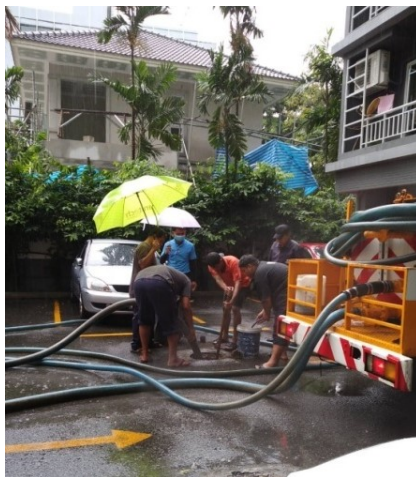
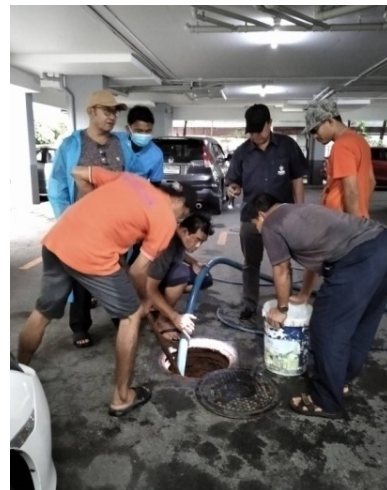
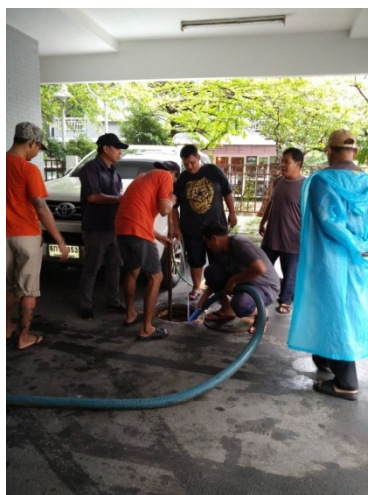
ภาพที่ 4-33 ดูดตะกอนบ่อเกรอะ

5) ทำการตัดไขมันออกจากถังดักไขมันเป็นประจำทุกวัน วันละ 1 ครั้ง	ดูดไขมันออกจากถังดักไขมันไว้แล้ว	-	ภาพที่ 4-33
6) จัดให้มีช่างเทคนิคประจำอาคารตรวจสอบดูแลระบบบำบัดน้ำเสียเป็นประจำทุกวัน เพื่อตรวจเช็คความเสียหายจากภายนอก โดยเฉพาะความเสียหายของฝาถังบำบัด ท่อพีวีซีระบายอากาศไปยังชั้นหลังคา และเครื่องเติมอากาศ ซึ่งเป็นส่วนประกอบสำคัญของระบบบำบัดน้ำเสีย หากเกิดการชำรุดเสียหายต้องรีบดำเนินการซ่อมแซมทันที	มีช่างเทคนิคดูแลระบบบำบัดน้ำเสียไว้เป็นประจำทุกวัน	-	-

7) ประสานงานให้รถสูบน้ำของสำนักงานเขตดินแดง มารับตะกอนส่วนเกินจากระบบบำบัดน้ำเสียเป็นประจำทุก 3 เดือน	มีการสูบน้ำทุก 3 เดือน	-	ภาพที่ 4-33
มาตรการติดตามตรวจสอบผลกระทบสิ่งแวดล้อม
