5. ผลการดำเนินการตามมาตรการป้องกันและแก้ไขผลกระทบสิ่งแวดล้อม

ตารางที่ 2 เปรียบเทียบมาตรการป้องกันและแก้ไขผลกระทบสิ่งแวดล้อมที่กำหนดไว้ในรายงานการวิเคราะห์ผลกระทบสิ่งแวดล้อม โครงการโรงแรม ทีเค. พาเลซ แอนด์ คอนเวนชัน(TK. PALACE&CONVENTION HOTEL) ระยะเปิดดำเนินการ

รายงานผลการปฏิบัติตามมาตรการป้องกันแก้ไขผลกระทบสิ่งแวดล้อม และมาตรการติดตามตรวจสอบคุณภาพสิ่งแวดล้อม
โครงการ โรงแรม ทีเค. พาเลซ แอนด์ คอนเวนชั่น ตั้งอยู่ที่ ถนนแจ้งวัฒนะ แขวงทุ่งสองห้อง เขตหลักสี่ กรุงเทพมหานคร

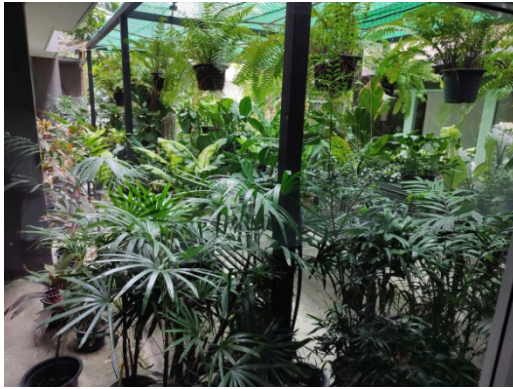
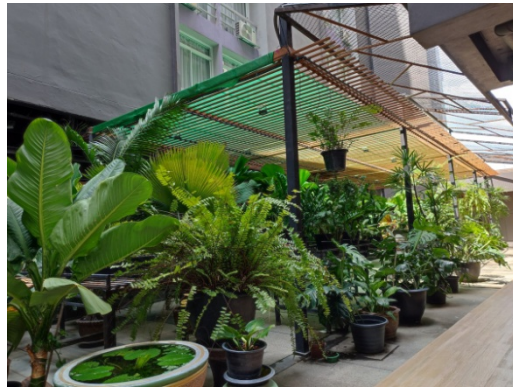
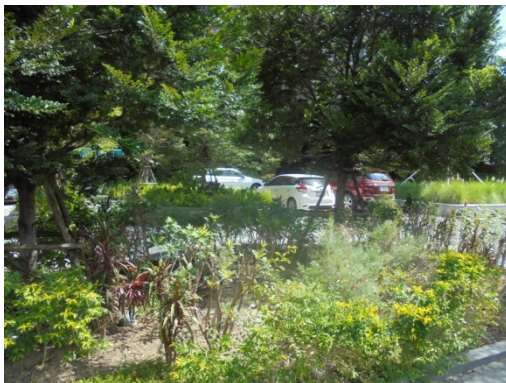
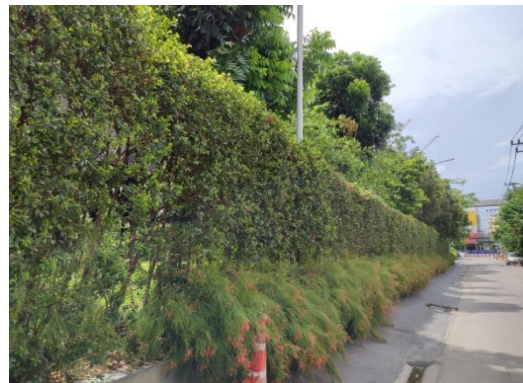
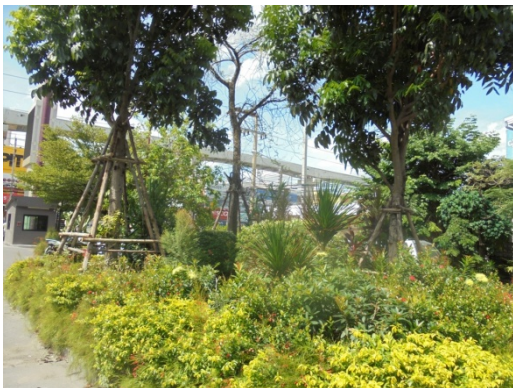
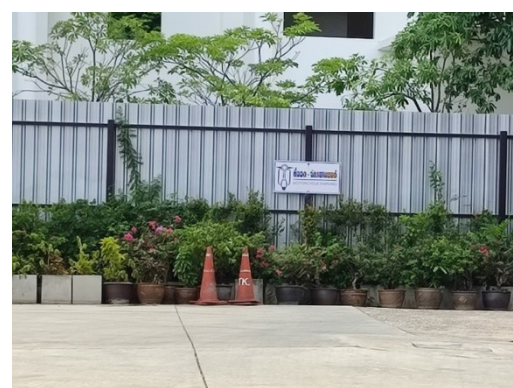
ภาพที่ 5-1 พื้นที่สีเขียวของโครงการ

เงื่อนไขตามมาตรการป้องกันและแก้ไขผลกระทบสิ่งแวดล้อม	ผลการปฏิบัติตามมาตรการ	ปัญหา อุปสรรค และข้อเสนอแนะ	เอกสารอ้างอิง
1.ทรัพยากรสิ่งแวดล้อมทางกายภาพ 1.1 สภาพภูมิประเทศ 1. จัดให้มีพื้นที่สีเขียวชั้นพื้นดิน ขนาดพื้นที่รวม 1,975 ตารางเมตร เป็นพื้นที่ปลูกไม้ยืนต้นขนาด 1,722 ตารางเมตร ซึ่งเป็นไปตามเกณฑ์พื้นที่สีเขียวยั่งยืนตามมติกรม.	ปลูกต้นไม้ยืนต้น ไม้พุ่ม และไม้คลุมดิน ปลูกไว้บริเวณพื้นที่สีเขียว และพื้นที่สีเขียวยั่งยืน ปลูกไว้หนาแน่น ภายในพื้นที่โครงการ	-	ภาพที่ 5-1

3. ดูแลรักษาพื้นที่สีเขียว ต้นไม้ และตกแต่งกิ่งไม้ภายในโครงการ อยู่เสมอ เพื่อป้องกันมิให้ใบร่วงหล่นไปสู่อุปกรณ์บริเวณข้างเคียง	พื้นที่สีเขียว ต้นไม้ทั้งหมด ดูแลรดน้ำต้นไม้ ตกแต่งกิ่งไม้อย่างสวยงามมาก	-	ภาพที่ 5-1

1.3 คุณภาพอากาศ การระบายความร้อนจากเครื่องปรับอากาศ	ปลูกไม้ยืนต้นตามแนวรั้วโครงการไว้แล้ว	-	ภาพที่ 5-1
1. ปลูกไม้ยืนต้นตามแนวรั้วโครงการ เพื่อเป็นแนวกำบังความร้อนจากเครื่องปรับอากาศ

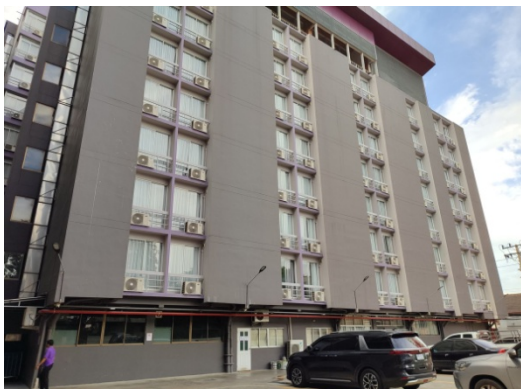
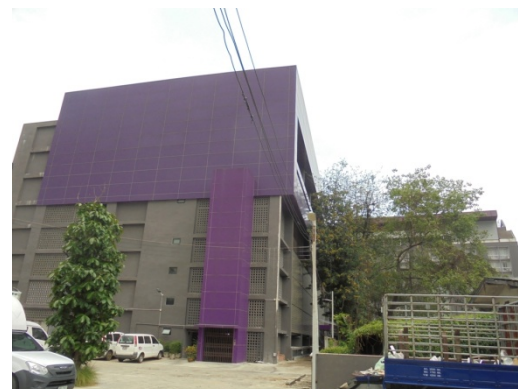
ภาพที่ 5-2 ภูมิสถาปัตยกรรมอาคารโครงการ

2. จัดให้มีกระจกที่มีค่าการสะท้อนแสงตามกฎหมายกระทรวงฉบับที่ 48 (พ.ศ.2540) ออกตามความในพระราชบัญญัติควบคุมอาคาร พ.ศ. 2522 ข้อ 27 กล่าวว่า “วัสดุที่เป็นผิวของผนังภายนอกอาคาร จะต้องมีความการสะท้อนแสงได้ไม่เกินร้อยละ 30”	ใช้กระจกที่มีค่าการสะท้อนแสงไม่เกินร้อยละ 30	-	ภาพที่ 5-2

2. ออกแบบอาคารโครงการและเลือกใช้วัสดุที่เป็นมิตรกับสิ่งแวดล้อม รวมทั้งพิจารณากระบวนการหมุนเวียนของอากาศภายใน และภายนอกอาคาร เพื่อให้อาคารไม่ร้อนหรือไม่มีอากาศหมุนเวียน ซึ่งสามารถลดการใช้เครื่องปรับอากาศได้	ออกแบบอาคารโครงการเลือกวัสดุที่เป็นมิตรกับสิ่งแวดล้อม ไม่มีสารเคมีที่ทำให้มีพิษต่อบรรยากาศ	-	ภาพที่ 5-2

5. ดูแลระบบการระบายอากาศภายในอาคารอยู่เสมอ เปิดประตูอาคารบางจุดเพื่อให้อากาศถ่ายเทได้สะดวก	ระบบระบายอากาศ ภายในโครงการแบบธรรมชาติ มีประตูหน้าต่างถ่ายเทอากาศได้สะดวก	-	ภาพที่ 5-2
ความเข้มข้นของสารมลพิษที่เกิดขึ้นจากลานจอดรถยนต์

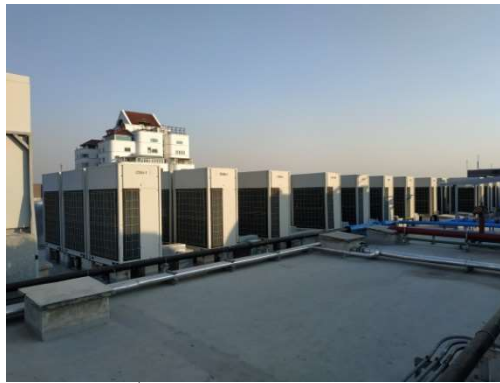
ภาพที่ 5-3 ระบบปรับอากาศแบบ CDU

4. เลือกใช้เครื่องปรับอากาศที่มีฉลากประหยัดไฟเบอร์ 5 และต้องไม่มีสาร CFCs เป็นส่วนประกอบ	ใช้เครื่องปรับอากาศที่แบบ CDU ไม่มีสาร CFCs เป็นส่วนประกอบ	-	ภาพที่ 5-3

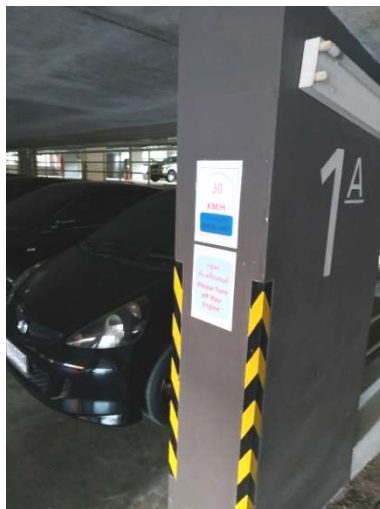
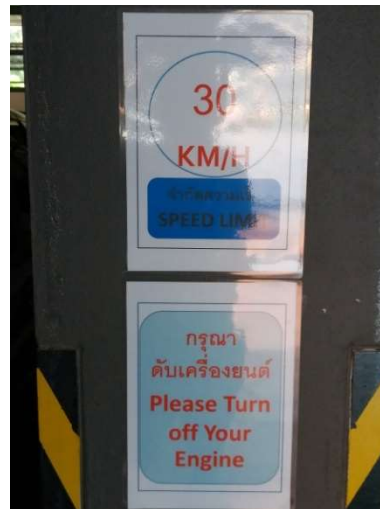
ภาพที่ 5-4 ป้ายเตือนให้ดับเครื่องยนต์ และป้ายจำกัดความเร็วไม่เกิน 30 กม./ชม.

8. ติดป้ายประกาศให้ดับเครื่องยนต์ทันทีเมื่อจอด ทั้งภาษาไทย และภาษาอังกฤษ ติดตั้งไว้บริเวณที่สามารถมองเห็นได้	ติดประกาศให้ดับเครื่องยนต์ไว้แล้ว	-	ภาพที่ 5-4

เงื่อนไขตามมาตรการป้องกันและแก้ไขผลกระทบสิ่งแวดล้อม	ผลการปฏิบัติตามมาตรการ	ปัญหา อุปสรรค และข้อเสนอแนะ	เอกสารอ้างอิง
9. ติดป้ายจำกัดความเร็วของรถยนต์ที่เข้า-ออกโครงการให้มีความเร็วไม่เกิน 30 กิโลเมตร/ชั่วโมง เพื่อลดความเร็ว และป้องกันการฟุ้งกระจายของฝุ่นละอองอันเนื่องมาจากถนน	ติดป้ายจำกัดความเร็วรถไว้แล้ว อยู่ติดกับป้ายดับเครื่องยนต์	-	ภาพที่ 5-4

1.4 ระดับเสียง			
1. จำกัดความเร็วรถเมื่อเข้าสู่พื้นที่โครงการให้มีความเร็วไม่เกิน 30 กิโลเมตร/ชั่วโมง	มีป้ายจำกัดความเร็วรถไว้แล้วไม่ให้เกิดความเร็วเกิน 30 กม./ชม.	-	ภาพที่ 5-4

2. ทำป้ายประกาศให้ดับเครื่องยนต์ทันทีเมื่อจอดรถ	ติดป้ายประกาศให้ดับเครื่องยนต์ไว้แล้ว	-	ภาพที่ 5-4
3. ตรวจสอบอุปกรณ์เครื่องใช้ไฟฟ้าและเครื่องจักร เช่น ปั๊มน้ำ เครื่องปรับอากาศ เป็นต้น ให้มีประสิทธิภาพดีอยู่เสมอ เพื่อป้องกันเสียงดังจากการทำงานที่ขาดประสิทธิภาพ	เครื่องใช้ไฟฟ้าภายในโครงการดูแลให้มีประสิทธิภาพดีอยู่เสมอ	-	-

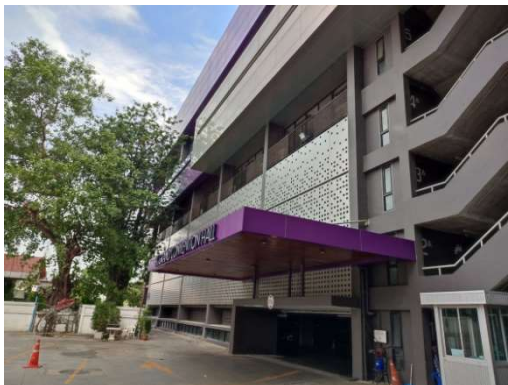
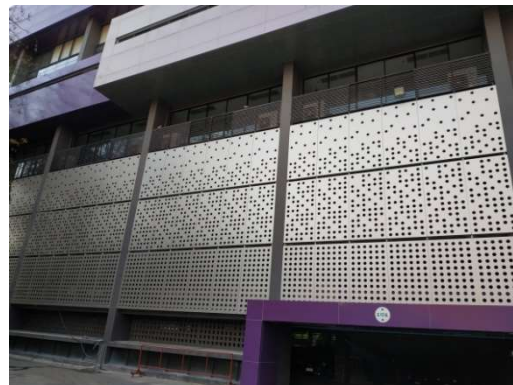
ภาพที่ 5-5 ช่องเปิดระบายอากาศของอาคารจอดรถ

10. ห้ามวางป้ายหรือสิ่งปลูกสร้างอื่นๆ บังหรือกีดขวางบริเวณช่องเปิดโล่งชั้นลานจอดรถยนต์	ไม่มีป้ายหรือสิ่งปลูกสร้างบดบังช่องเปิดของลานจอดรถ	-	ภาพที่ 5-5
ไอเสียจากเครื่องกำเนิดไฟฟ้า

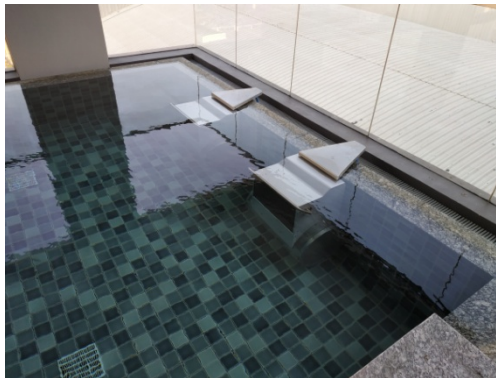
ภาพที่ 5-8 โครงสร้างสระว่ายน้ำ

2) การจัดการระบบระบายน้ำ 2.1) ระบายน้ำและส่วนประกอบ			
1. สร้างด้วยคอนกรีตเสริมเหล็ก หรือวัสดุที่มีความมั่นคงแข็งแรง น้ำซึมไม่ได้ ผนังเรียบ อยู่ในสภาพดี และทำความสะอาดง่าย	สระว่ายน้ำสร้างด้วยคอนกรีตเสริมเหล็ก มีความมั่นคงแข็งแรง ไม่มีซึม ปูด้วยกระเบื้องเรียบ ทำความสะอาดง่าย	-	ภาพที่ 5-8 ภาพที่ 5-32

2. มีรางระบายน้ำล้นมีฝาปิดครอบสระว่ายน้ำ กว้าง 30-40 เซนติเมตรไม่เป็นสนิม แข็งแรง ทำความสะอาดง่าย อยู่ในสภาพดี และไม่มีน้ำล้นออกจากราง	รางระบายน้ำล้นมีฝาปิดครอบสระว่ายน้ำไว้แล้ว และไม่มีส่วนที่เป็นสนิม แต่อย่างใด	-	ภาพที่ 5-8 ภาพที่ 5-32

4. มีที่ว่างสำหรับใช้เป็นทางเดินรอบสระว่ายน้ำ ความกว้างไม่น้อยกว่า 1.2 เมตร ไม่มีน้ำขัง ทำความสะอาดง่าย	มีที่ว่างบริเวณทางเดินรอบสระว่ายน้ำไว้แล้ว ความกว้าง 1.2 เมตร	-	ภาพที่ 5-8

5. พื้นทำด้วยวัสดุแข็งแรง เรียบ ไม่ดูดซึมน้ำ ทำความสะอาดง่าย ไม่ลื่น อยู่ในสภาพดี	พื้นทำวัสดุที่แข็งแรงเป็นกระเบื้องปูพื้น ลักษณะเรียบ ไม่ดูดซึมน้ำ และไม่ลื่น	-	ภาพที่ 5-8 ภาพที่ 5-32

2.2)ความปลอดภัยของสระว่ายน้ำ			
1. มีเจ้าหน้าที่ความปลอดภัยประจำสระว่ายน้ำ ต้องเป็นผู้ที่มีความชำนาญในการว่ายน้ำ และผ่านการอบรมการช่วยชีวิตคนจมน้ำ สามารถให้การปฐมพยาบาลได้ โดยต้องอยู่ประจำสระว่ายน้ำตลอดเวลาที่เปิดบริการ	มีเจ้าหน้าที่ความปลอดภัยไว้ประจำสระว่ายน้ำในช่วงที่เปิดให้คนเข้ามาเล่นได้	-	ภาพที่ 5-8

2.3) คุณภาพน้ำ			
1. รักษาความสะอาดพื้นที่โดยรอบสระว่ายน้ำอย่างสม่ำเสมอ	พื้นที่โดยรอบสระว่ายน้ำมีความสะอาด ไม่มีน้ำเปื้อน	-	ภาพที่ 5-8
2. จัดให้มีผู้ควบคุมดูแล ซึ่งผ่านการฝึกอบรมการดูแลคุณภาพน้ำในสระว่ายน้ำตามหลักสุขาภิบาลสิ่งแวดล้อม เพื่อให้มีความรู้เกี่ยวกับการควบคุมคุณภาพน้ำ และการดูแลรักษาสระว่ายน้ำ	ผู้ดูแลสระว่ายน้ำตรวจสอบคุณภาพน้ำไว้ตลอดทุกวัน	-	-

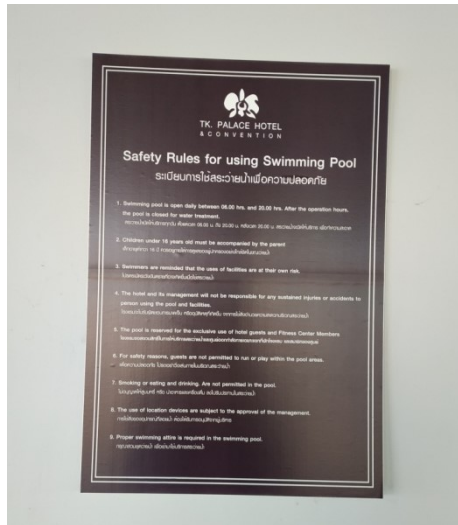
ภาพที่ 5-10 บ้ายแสดงข้อปฏิบัติของผู้มาใช้บริการสระว่ายน้ำ

2. จัดให้มีป้ายแสดงข้อปฏิบัติสำหรับผู้ใช้บริการติดไว้บริเวณสระว่ายน้ำ ให้มองเห็นชัดเจน	มีป้ายแสดงข้อปฏิบัติสำหรับผู้มาใช้บริการสระว่ายน้ำ	-	ภาพที่ 5-10

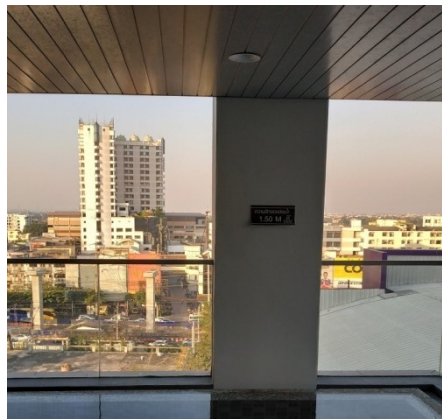
3. มีป้ายบอกความลึกหรือเลขบอกระดับความลึกที่สามารถมองเห็นได้ ชัดเจน ในกรณี ที่ สระ ว่ายน้ำ นั้น มี ความ ลึก ตั้งแต่ 1.5 เมตร ขึ้น ไป โดยมีตัวเลขแสดงความลึกในระยะๆ อย่างน้อย 3 ระยะ	มีป้ายบอกความลึกน้ำไว้แล้ว เช่น ความลึก 1.50 เมตร	-	ภาพที่ 5-11

4. จัดให้มีแสงสว่างเพียงพอทั่วบริเวณสระว่ายน้ำ เพื่อให้มองเห็นได้ชัดเจน ในกรณีที่มีการเปิดใช้สระในเวลากลางคืน	มีแสงสว่างเพียงพอบริเวณเพดานห้องสระว่ายน้ำ	-	ภาพที่ 5-11

ภาพที่ 5-11 บ้ายบอกความลึกของสระว่ายน้ำ 1.20 เมตรและมีไฟส่องสว่างบนเพดาน

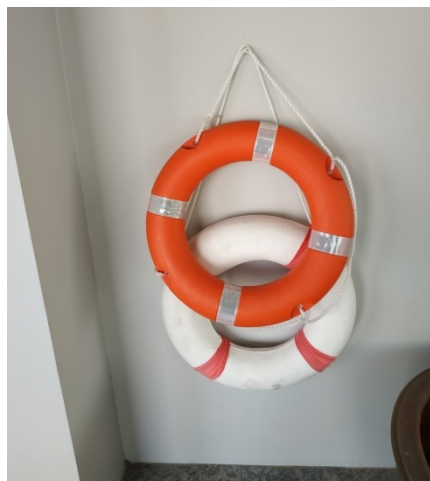
6. มีอุปกรณ์ในการช่วยชีวิตประจำสระว่ายน้ำ รวมทั้งมีการฝึกซ้อม ใช้งาน ได้แก่ โฟมช่วยชีวิต อย่างน้อย 2 อัน , ห่วงชูชีพ เส้นผ่านศูนย์กลางอย่างน้อย 15 นิ้ว หรือทุ่นลอยผูกไว้กับเชือกความยาวไม่น้อยกว่าความกว้างของสระว่ายน้ำ อย่างน้อย 2 อัน , ไม่ช่วยชีวิตหรือวัตถุอื่นใด ที่มีความยาวไม่น้อยกว่า 3.5 เมตร น้ำหนัก	มีอุปกรณ์ช่วยชีวิตประจำสระว่ายน้ำ เป็นห่วงยางชูชีพ	-	ภาพที่ 5-12

ภาพที่ 5-12 มีห่วงยางชูชีพเป็นอุปกรณ์ช่วยชีวิตบริเวณสระว่ายน้ำ

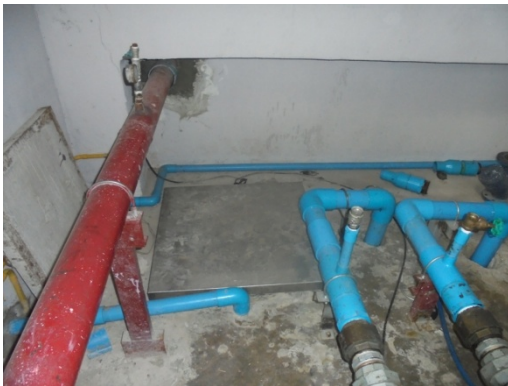
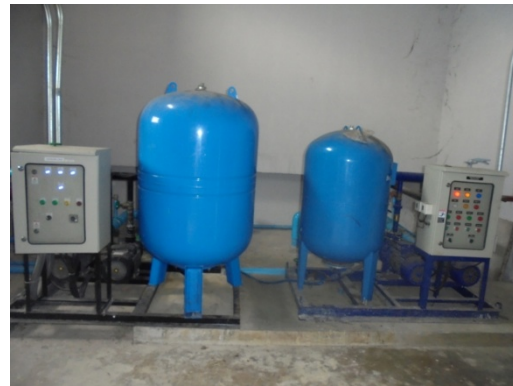
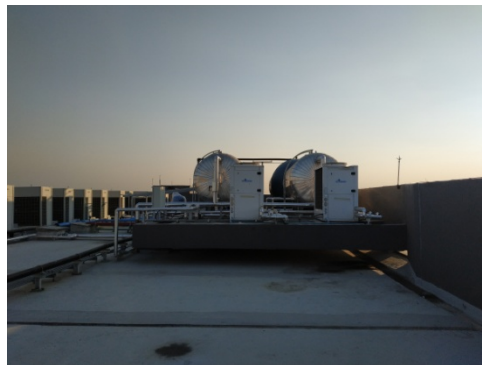
ภาพที่ 5-13 ถังสำรองน้ำใต้ดินและถังสำรองน้ำขึ้นดาดฟ้า

3. ตรวจสอบดูแลระบบจ่ายน้ำ และระบบเส้นท่อประปาให้อยู่ในสภาพดีอยู่เสมอ หากพบว่ามีชำรุดให้รีบแก้ไขทันที ตลอดระยะเวลาดำเนินการ	ระบบการจ่ายน้ำและเส้นท่อประปา อยู่ในสภาพดี ไม่มีจุดรั่วซึม	-	ภาพที่ 5-13

5. ตรวจสอบโครงสร้างถังเก็บน้ำใต้ดิน และชั้นดาดฟ้า ให้มีความมั่นคงแข็งแรง ไม่มีรอยร้าว และรอยร้าว ที่ทำให้เกิดการปนเปื้อนของน้ำภายนอกเข้าสู่ถังเก็บน้ำได้	โครงสร้างถังเก็บน้ำใต้ดินและดาดฟ้ามีความมั่นคงแข็งแรงดี	-	ภาพที่ 5-13

6. ตรวจสอบประสิทธิภาพของเครื่องสูบน้ำใช้เป็นประจำสม่ำเสมอตามคู่มือของเจ้าของผลิตภัณฑ์ และหากพบว่าชำรุดต้องรีบดำเนินการเพื่อแก้ไขโดยทันที	ประสิทธิภาพของเครื่องสูบน้ำบำรุงรักษาอย่างสม่ำเสมอ	-	ภาพที่ 5-13

7. ฝาบ่อเก็บน้ำใต้ดิน ต้องมีฝาบ่อปิดมิดชิด และยกสูงจากพื้น เพื่อป้องกันการปนเปื้อนของน้ำภายนอกเข้าสู่ถังเก็บน้ำทางฝาบ่อได้	ฝาดังมีลักษณะยกสูงจากพื้นมาฝาบ่อปิดมิดชิดไม่มีการปนเปื้อนของน้ำภายนอกเข้าสู่ถังเก็บน้ำ	-	ภาพที่ 5-13

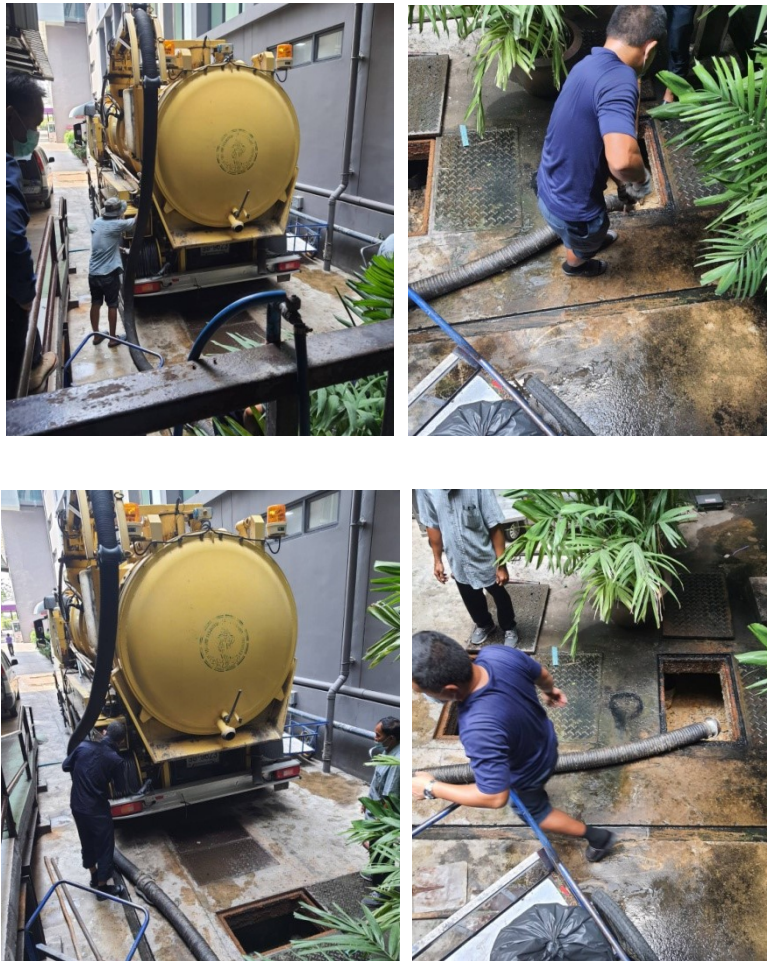
3. สูบกากตะกอนออกจากถังเก็บตะกอนทุกๆ 60 วัน หรือเมื่อถังเก็บตะกอนเต็ม	มีการสูบตะกอนออกจากถังเก็บตะกอนทุก 60 วัน	-	ภาพที่ 5-31
4. จัดให้มีอุปกรณ์สำรอง (Spare part) ของระบบบำบัดน้ำเสียทุกประเภทอย่างละ 1 ชุด ไว้ ใน โครงการ เพื่อ ใช้ เปลี่ยน อุปกรณ์ ที่เสียหายได้ทันที โดยไม่ต้องพักการเดินระบบนาน จนทำให้เกิดปัญหาน้ำเสียที่ไม่ได้บำบัดระบายลงสู่ท่อระบายน้ำสาธารณะ	เตรียมอุปกรณ์สำรองไว้แล้ว	-	-

ภาพที่ 5-31 ดูดตะกอนที่บ่อเก็บตะกอนของระบบบำบัดน้ำเสีย

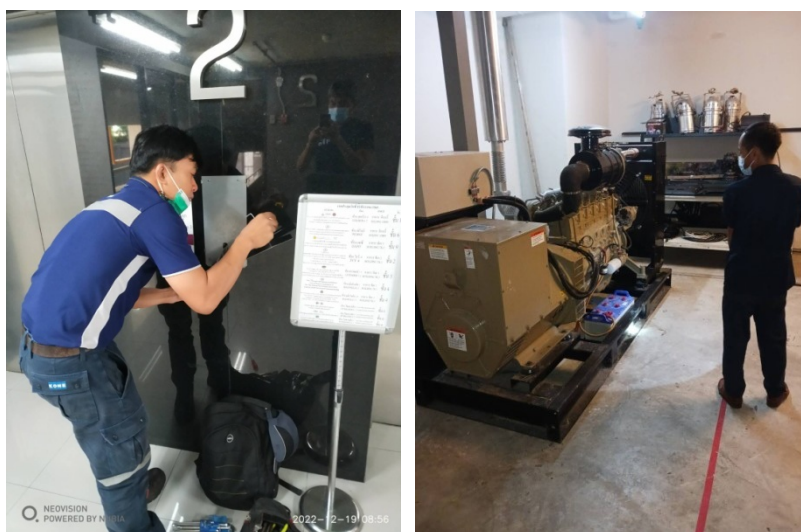
1. ตรวจสอบการทำงานของหม้อแปลงไฟฟ้า และอุปกรณ์ให้อยู่ในสภาพดีอยู่เสมอตามคู่มือของผู้ผลิต	หม้อแปลงไฟฟ้า อยู่ในสภาพดี พร้อมใช้งาน	-	ภาพที่ 5-32

ภาพที่ 5-32 ตรวจสอบระบบไฟฟ้าและระบบไฟฟ้าสำรอง

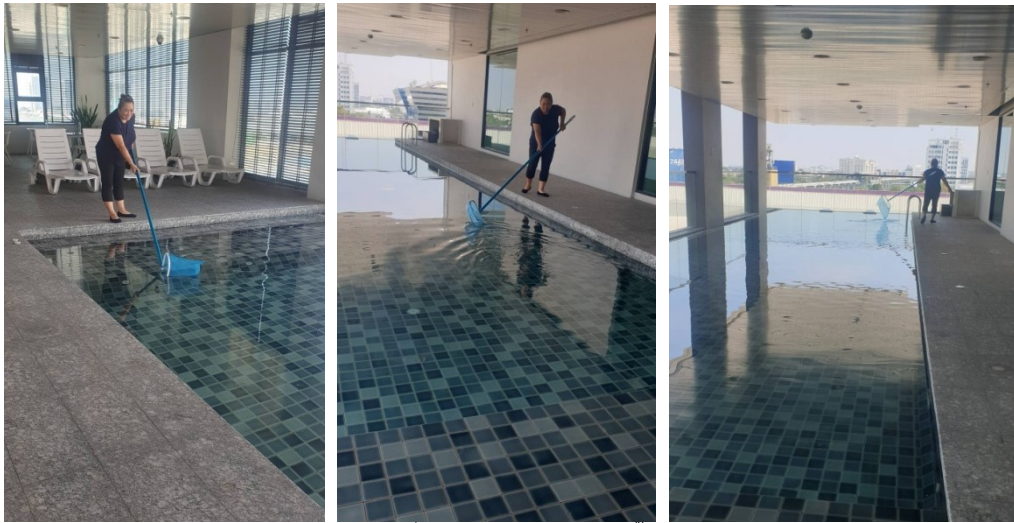
3. อุปกรณ์ เครื่องมือสำหรับใช้ทำความสะอาดสระว่ายน้ำ ได้แก่ เครื่องดูดตะกอน แปรงขัดสระและ ตะแกรงข้อนใบไม้ตะกอนต่าง ๆ	มีอุปกรณ์ทำความสะอาดไว้แล้ว เครื่องดูดตะกอน แปรงขัดสระและ ตะแกรงข้อนใบไม้ตะกอนต่าง ๆ	-	ภาพที่ 5-32

ภาพที่ 5-32 ดูแลรักษาสระว่ายน้ำ

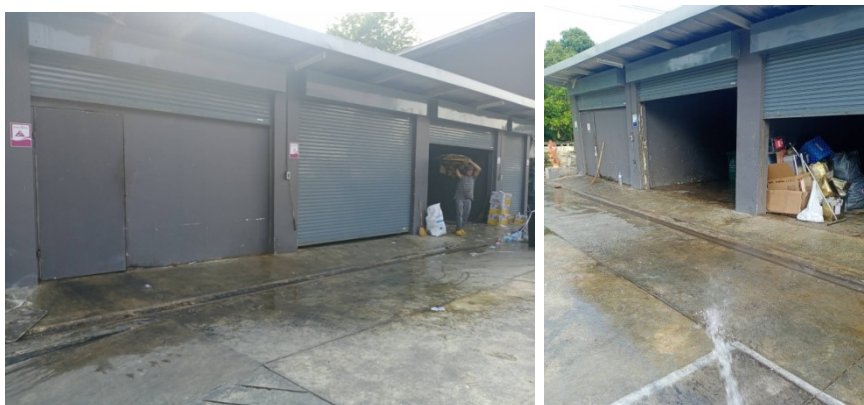
5. จัดให้มีถุงมือยางแจกให้กับแม่บ้าน เพื่อป้องกันอันตรายจากสารเคมี และของมีคมที่ปะปนมากับขยะ	สวมใส่ถุงมือก่อนทำการเก็บขนขยะทุกชนิด	-	-
6. ส่งเสริมและเผยแพร่/ประชาสัมพันธ์ผ่านทางแผ่นพับใบปลิว ให้พนักงานและเจ้าหน้าที่ของโครงการรู้จักและเข้าใจหลักการง่ายๆ ในการลดปริมาณขยะ เช่น หลัก 4Rs นั่นคือ Repair (ซ่อมแซม) Reduce (ลด) Reuse (ใช้ซ้ำ) และ Recycle (แปรรูปนำกลับมาใช้ใหม่)	พนักงานและเจ้าหน้าที่ มีการรณรงค์คัดแยกมูลฝอยไว้แล้ว โดยคัดแยกกระดาษทั้งหมดรวมรวมไว้ที่ห้องพักขยะรีไซเคิล คัดแยกขวดพลาสติกไว้ในห้องพักรีไซเคิล รวบรวมรอการรับซื้อของรถรับซื้อขยะรีไซเคิล	-	ภาพที่5-34

ภาพที่ 5-34 คัดแยกมูลฝอยส่วนที่นำออกมาขายเพื่อรีไซเคิล

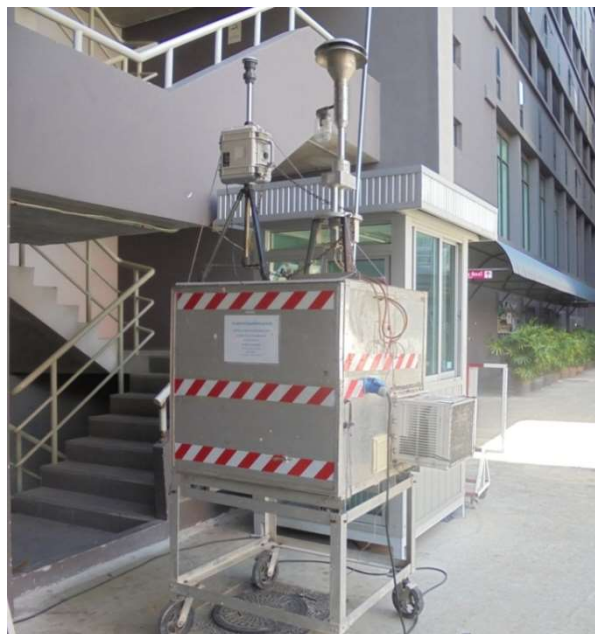
ภาพที่ 6 จุดตรวจวัดคุณภาพอากาศ

ตรวจวัดฝุ่น (TSP, PM10)และก๊าซ CO , SO₂ , NO₂ , HC
