รายงานผลการปฏิบัติตามมาตรการป้องกันและแก้ไขผลกระทบสิ่งแวดล้อม

และมาตรการติดตามตรวจสอบผลกระทบสิ่งแวดล้อม

โครงการเหมืองแร่เหล็ก ประทานบัตรที่ 32803/16013

ประจำเดือน มกราคม – มิถุนายน ประจำปี 2566

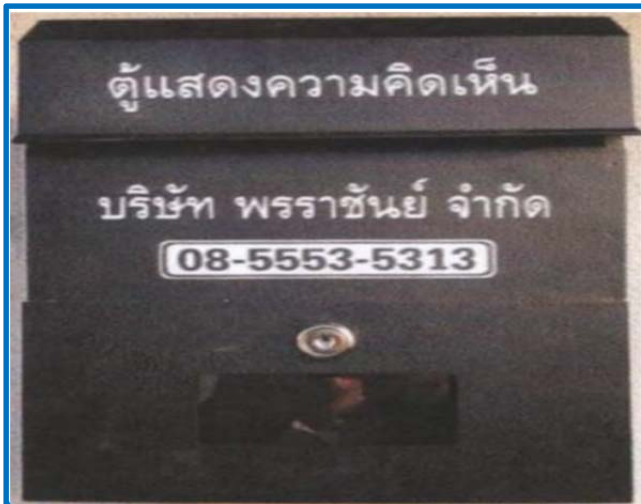
รูปที่ 2-1 ตู้รับเรื่องราวร้องทุกข์ของประชาชน  
บริเวณที่ทำการผู้ใหญ่บ้านหมู่ 8

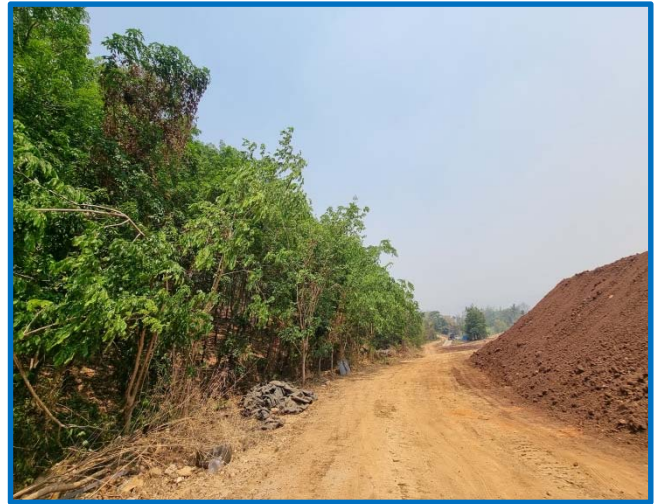
รูปที่ 2-2 ต้นไม้โดยรอบพื้นที่โครงการ

ผลกระทบสิ่งแวดล้อม	มาตรการ	รายละเอียดการปฏิบัติตามมาตรการ	ปัญหา/อุปสรรคการแก้ไข	เอกสารอ้างอิง
<b>- ทรัพยากรสิ่งแวดล้อมทางกายภาพ (ระยะเตรียมการทำเหมือง)</b>				
<b>1.1 ลักษณะภูมิประเทศ</b>				
1	ให้กำหนดตำแหน่งและขอบเขตพื้นที่ประกอบกิจกรรมต่างๆที่เกี่ยวข้องกับการทำเหมืองของโครงการให้ชัดเจนโดยเปลี่ยนแปลงสภาพเดิมให้น้อยที่สุดหรือเท่าที่จำเป็น	- โครงการได้ดำเนินการกำหนดตำแหน่งและขอบเขตพื้นที่ประกอบกิจกรรมต่างๆตามแผนผังการใช้ประโยชน์ดินของโครงการอย่างเคร่งครัด	-	-
2	ให้จัดเตรียมเครื่องจักรและอุปกรณ์ในการทำเหมืองให้พร้อมจัดทำแนวเขตพื้นที่โครงการให้ ชัดเจนรวมทั้งจัดสร้างคันทานบดิน คุรระบายน้ำ บ่อตกตะกอนสำนักงานโรงซ่อมบำรุงและบ้านพักคนงานให้แล้วเสร็จก่อนที่จะเริ่มการทำเหมือง	-โครงการได้จัดหาเครื่องจักรและอุปกรณ์ในการทำเหมือง เพื่อจัดเตรียมการทำเหมืองตามมาตรการที่กำหนด	-	-
3	ให้ทำการปลูกไม้ยืนต้นเช่นสะเดาและขี้เหล็กในบริเวณที่เื้ออ้านวยต่อการปลูกได้แก่บริเวณแนวคันทำ นบดินและบริเวณพื้นที่ว่างเปล่าที่ไม่มีการใช้ประโยชน์	-โครงการได้ดำเนินการปลูกต้นไม้โดยรอบพื้นที่โครงการ และได้มีการดูแลอย่างสม่ำเสมอ	-	ดังรูปที่ 2-2

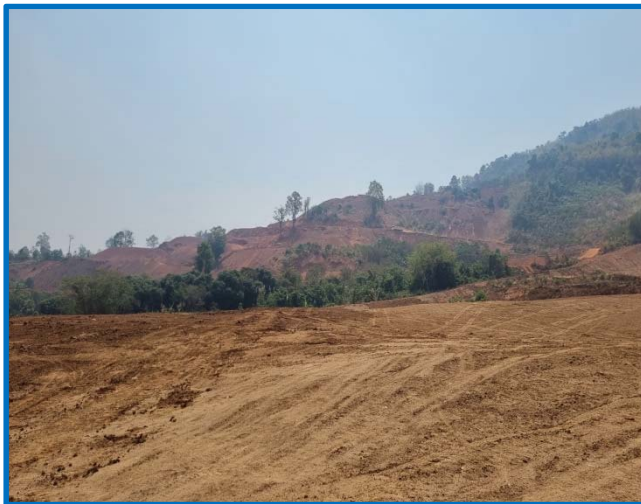
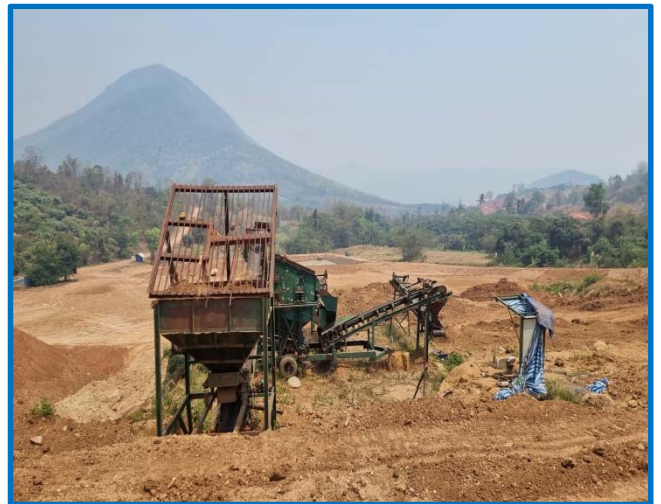
รูปที่ 2-3 สภาพพื้นที่ปัจจุบันของโครงการ

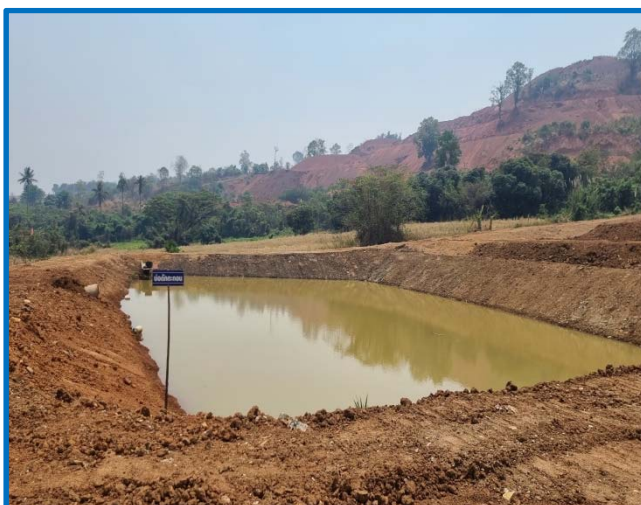
รูปที่ 2-4 บ่อตั้งตะกอนของโครงการ

4	ให้ปลูกพืชคลุมดินเช่นหญ้าแฝกและพืชตระกูลถั่วไว้บนคันทานบดินเพื่อช่วยยึดหน้าดินและลดการชะล้างพังทลายของคันทานบ	-ปัจจุบันโครงการอยู่ระหว่างการปรับปรุงพื้นที่ของโครงการ หากดำเนินการแล้วเสร็จโครงการจะเร่งดำเนินการปลูกพืชคลุมดินตามที่มาตรการได้กำหนดโดยเร็ว	-	ดังรูปที่ 2-3
<b>1.2 อุทกวิทยาและคุณภาพน้ำ</b>				
1	ให้ขุดบ่อดักตะกอนบริเวณทางด้านทิศเหนือของพื้นที่ทำเหมืองขนาด 2.5 ไร่ ลึกประมาณ 4 เมตร	-โครงการได้ดำเนินการขุดบ่อดักตะกอนบริเวณทางด้านทิศเหนือของพื้นที่ทำเหมืองของโครงการ โดยมีขนาดและความลึกตามที่มาตรการได้กำหนด	-	ดังรูปที่ 2-4

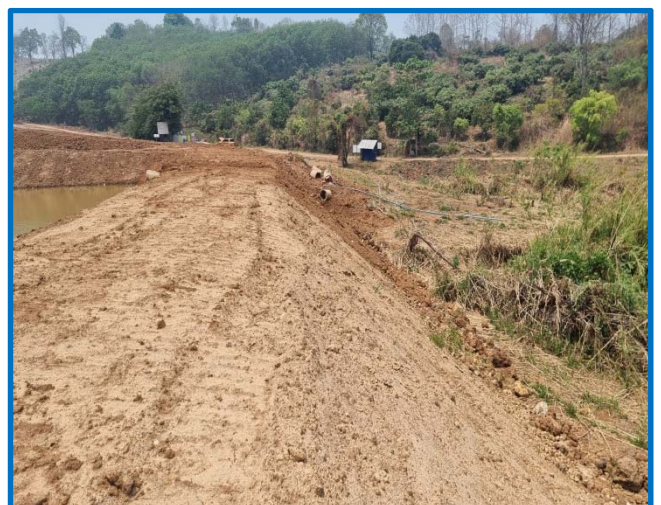
รูปที่ 2-5 คันทำนบดินในบริเวณพื้นที่โครงการ

ผลกระทบสิ่งแวดล้อม	มาตรการ	รายละเอียดการปฏิบัติตามมาตรการ	ปัญหา/อุปสรรคการแก้ไข	เอกสารอ้างอิง
1.2 อุทกวิทยาและคุณภาพน้ำ (ต่อ)				
2	ให้จัดสร้างคันทำนบดินบริเวณทางด้านทิศตะวันออกและทางด้านทิศใต้ของพื้นที่ทำเหมือง บริเวณทางด้านทิศตะวันออกและทางด้านทิศตะวันตกของบ่อดักตะกอน 1 ให้มีหน้าตัดเป็นรูปสี่เหลี่ยมคางหมูขนาดความกว้างที่ฐานประมาณ 3 เมตรสันคันทำนบกว้างประมาณ 1 เมตรสูงประมาณ 1 เมตร ความลาดเอียงของการทำนบไม่เกิน 45 องศาพร้อมทั้งปลูกพืชคลุมดินและไม่ย่นต้นไผ่บนคันทำนบ	-โครงการได้ดำเนินการจัดทำคันทำนบดินด้านทิศตะวันออกและทางด้านทิศใต้ของพื้นที่ทำเหมืองบริเวณทางด้านทิศตะวันออกและทางด้านทิศตะวันตกของบ่อดักตะกอน 1 ให้มีหน้าตัดเป็นรูปสี่เหลี่ยมคางหมู โดยมีขนาดของคันทำนบดินตามที่มาตรการได้กำหนด	-	ดังรูปที่ 2-5
3	ให้ขุดระบายน้ำด้านในคันทำนบทางด้านทิศตะวันตกของพื้นที่ทำเหมืองและทางด้านทิศใต้ของพื้นที่โครงการตามแนวหลักหมุดที่ 1-8 ให้มีหน้าตัดเป็นรูปสี่เหลี่ยมคางหมูขนาดความกว้างท้องร่องประมาณ 0.5 เมตรลึกประมาณ 0.5 เมตรด้านบนกว้างประมาณ 1.5 เมตร	-โครงการอยู่ระหว่างการปรับปรุงพื้นที่ทำเหมืองตามที่มาตรการได้กำหนด โดยปัจจุบันโครงการอยู่ระหว่างการจัดทำระบายน้ำด้านในคันทำนบตามแนวหลักหมุดที่ 3-8	-	ดังรูปที่ 2-5

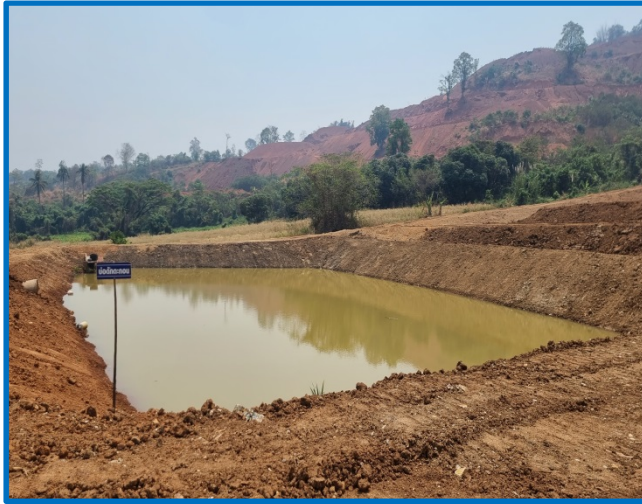
รูปที่ 2-6 บ่อตั้งตะกอนบ่อที่ 1

4	ให้ขุดบ่อดักตะกอน 2 บริเวณทางด้านทิศเหนือของลำน้ำร่องแร่ดิบขนาดประมาณ 0.25 ไร่ลึกประมาณ 1 เมตร	-โครงการได้ดำเนินการขุดบ่อดักตะกอน 2 บ่อในบริเวณตามที่มาตรการได้กำหนด	-	ดังรูปที่ 2-6 ถึง 2-7
5	ให้จัดสร้างคันทำนบดินโดยรอบลำน้ำร่องแร่ดิบและบ่อดักตะกอน 2 ให้มีหน้าตัดเป็นรูปสี่เหลี่ยมคางหมูฐานกว้างประมาณ 3 เมตรสันคันทำนบกว้างประมาณ 1 เมตรสูงประมาณ 1 เมตรความลาดเอียงของคันทำนบไม่เกิน 45 องศาพร้อมทั้งปลูกพืชคลุมดินและไม่ย่นต้นไผ่บนคันทำนบ	-โครงการได้ดำเนินการก่อสร้างคันทำนบดินโดยรอบลำน้ำร่องแร่ดิบและบ่อดักตะกอน 2 ให้มีหน้าตัดเป็นรูปสี่เหลี่ยมคางหมูตามที่มาตรการได้กำหนด	-	ดังรูปที่ 2-6 ถึง 2-7

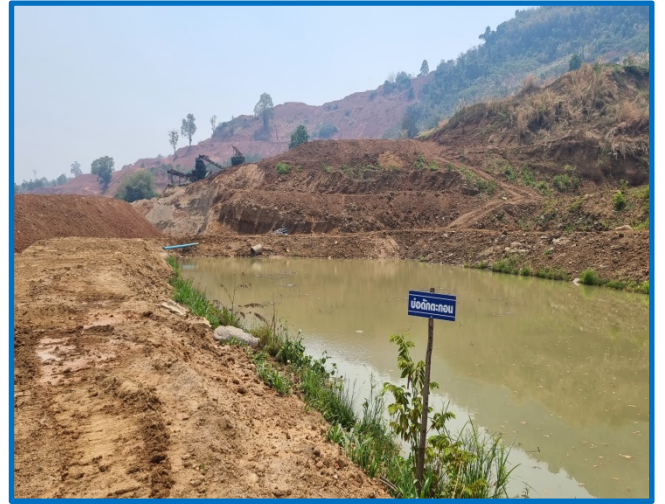
รูปที่ 2-7 บ่อตั้งตะกอนบ่อที่ 2

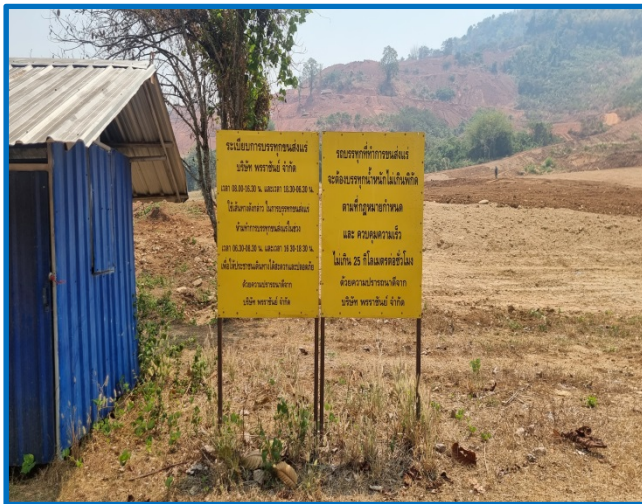
รูปที่ 2-8 ป้ายจำกัดความเร็วในพื้นที่โครงการ

1	ให้ยานพาหนะขนส่งแร่ใช้ความเร็วไม่เกิน 25 กิโลเมตรต่อชั่วโมงในช่วงที่เป็นทางลูกรัง	-โครงการได้กำหนดความเร็วในพื้นที่โครงการไว้ที่ไม่เกิน 25 กิโลเมตรต่อชั่วโมง ตามที่มาตรการกำหนด	-	ดังรูปที่ 2-8
2	ฉีดพรมน้ำบนเส้นทางขนส่งแร่เป็นระยะๆโดยพิจารณาจากสภาพอากาศและฤดูกาลเช่นฤดูร้อนและฤดูหนาวอาจฉีดพรมน้ำ วันละ 3-4 ครั้งช่วงฤดูฝนอาจฉีดพรมน้ำ วันละ 1 ครั้งหรือไม่จำเป็นต้องฉีดพรมน้ำ หากมีฝนตกสม่ำเสมอ	-ปัจจุบันโครงการไม่ได้ดำเนินกิจกรรมใดๆในการทำเหมือง โดยโครงการไม่มีการขุดทำเหมือง หรือการเข้า-ออกของรถบรรทุก จึงไม่ก่อให้เกิดฝุ่นละอองในพื้นที่โครงการ	-	-

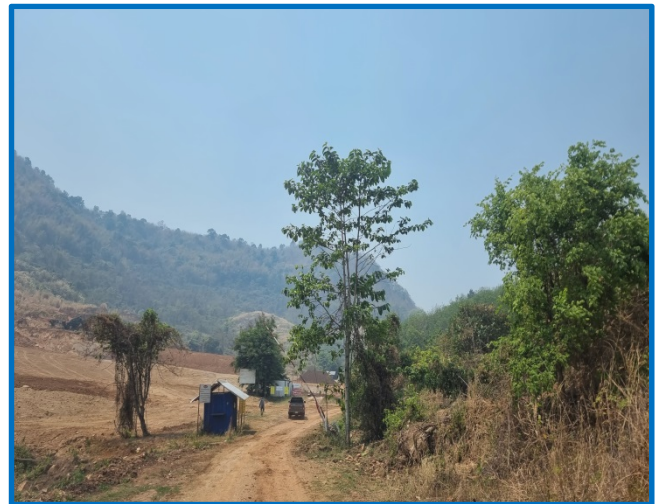
รูปที่ 2-9 สภาพถนนของพื้นที่โครงการในปัจจุบัน

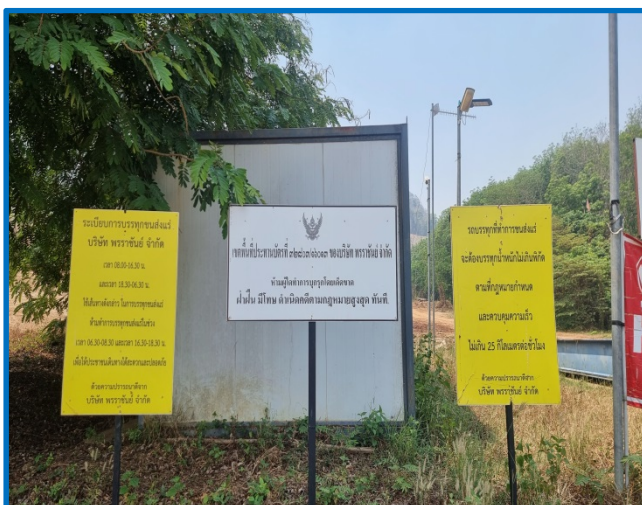
รูปที่ 2-10 ป้ายประชาสัมพันธ์ของกำหนดต่างๆในพื้นที่โครงการ

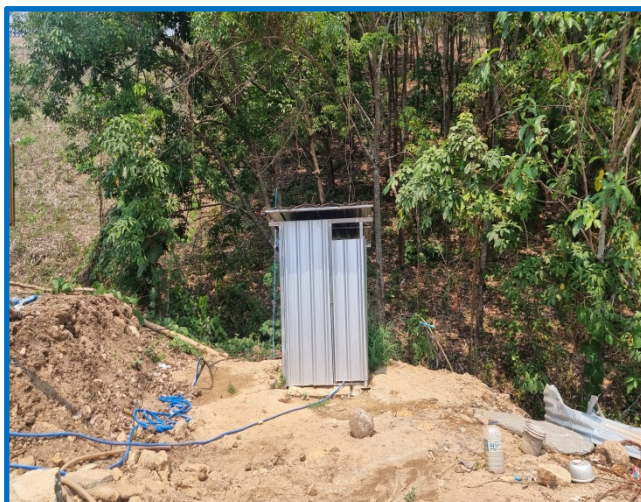
รูปที่ 2-16 ห้องสุขาของเจ้าหน้าที่ในโครงการ

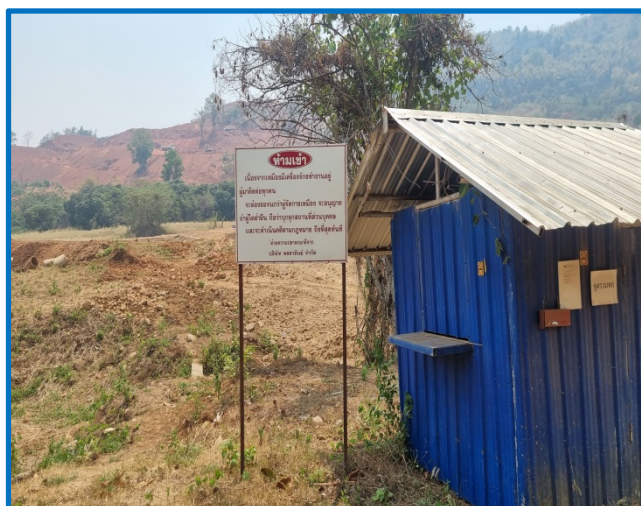
รูปที่ 2-17 ป้ายห้ามผู้ที่ไม่ได้เกี่ยวข้องเข้าพื้นที่โครงการ
