5. ผลการดำเนินการตามมาตรการป้องกันและแก้ไขผลกระทบสิ่งแวดล้อม
ตารางที่ 2 เปรียบเทียบมาตรการป้องกันและแก้ไขผลกระทบสิ่งแวดล้อมที่กำหนดไว้ในรายงานการวิเคราะห์ผลกระทบสิ่งแวดล้อม
โครงการ สิริฤดี เฟลส ระยะเปิดดำเนินการ

แบบ ตต.3

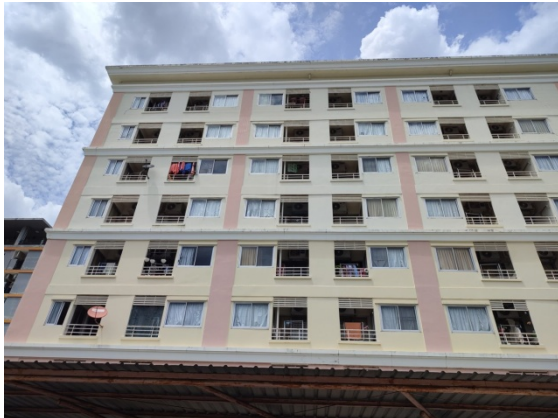
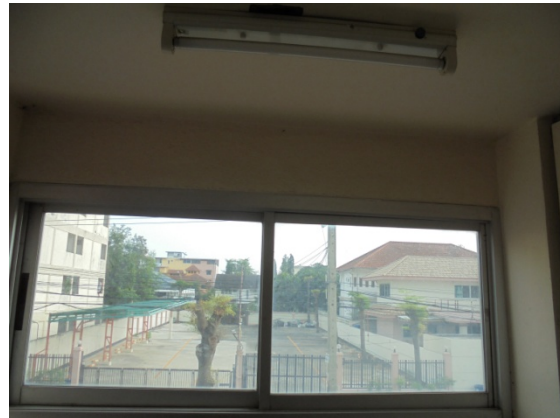
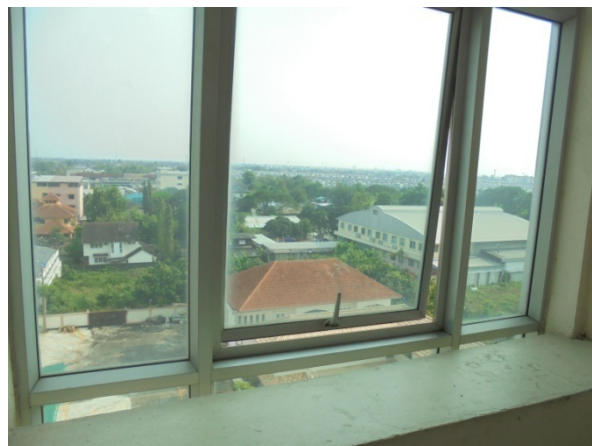
ภาพที่ 4-2 ช่องเปิดระบายอากาศภายในอาคาร

2) รักษาความเป็นช่องเปิดของอาคารไว้ มิให้มีวัสดุมาบังเพื่อการระบายอากาศที่ดี	ดูแลรักษาช่องเปิดของอาคารไว้แล้ว ไม่มีสิ่งขวางกั้นการระบายอากาศ	-	ภาพที่ 4-2

- โรคที่เกิดจากคนเป็นพาหะ			
1) จัดระบบระบายอากาศภายในอาคารให้มีอากาศถ่ายเทอยู่เสมอ เช่น เปิดหน้าต่าง บริเวณทางเดิน และดูแลไม่ให้มีสิ่งกีดขวางทางระบายอากาศ	เปิดหน้าต่าง บริเวณทางเดินให้มีการระบายอากาศไว้อย่างสม่ำเสมอ และไม่มีสิ่งกีดขวาง	-	ภาพที่ 4-2

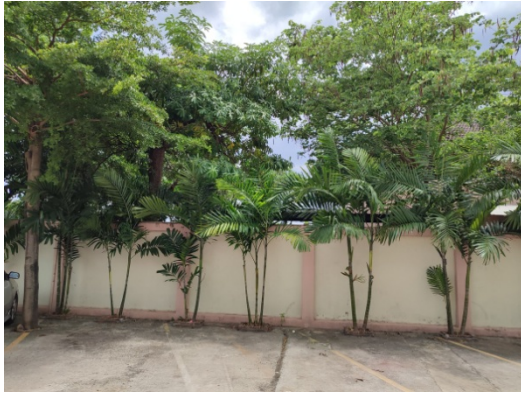
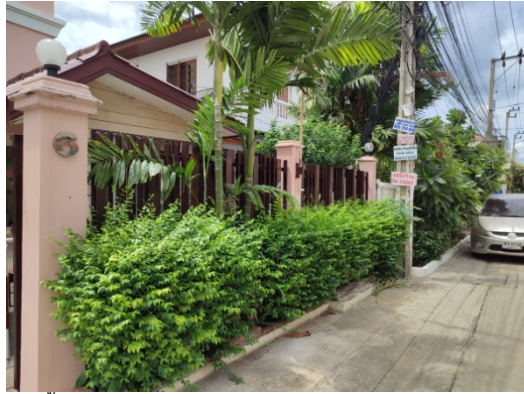
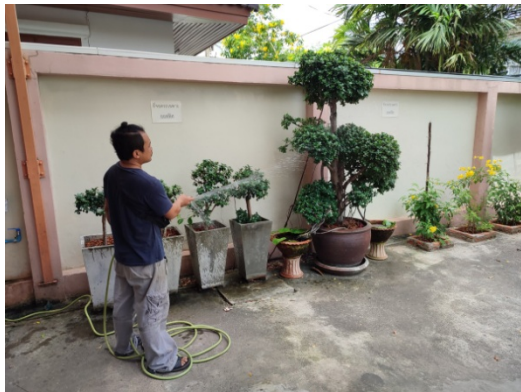
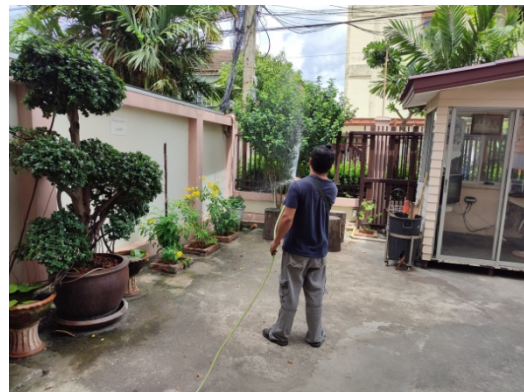
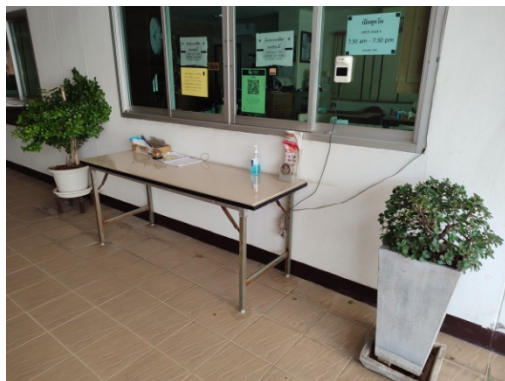
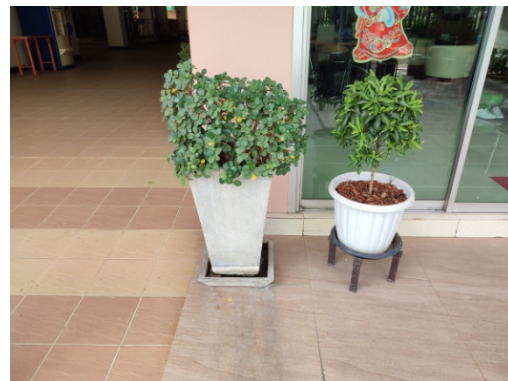
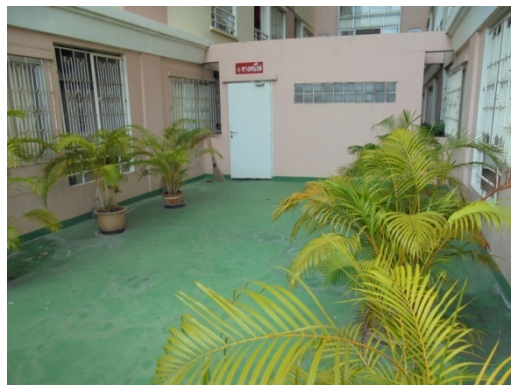
แนวต้นไม้ริมรั้ว

ดูแลต้นไม้ต้นไม้

ไม้กระถาง

ไม้กระถางบริเวณ พื้นที่เปิดโล่งชั้นที่ 2

ภาพที่ 4-3 พื้นที่สีเขียว

3) บำรุงรักษาต้นไม้ในพื้นที่สีเขียวของโครงการให้เจริญเติบโตตลอดการเปิดดำเนินการ	ปลูกไม้ยืนต้นไว้ตามแนวรั้วและไม่กระถางแซมตามจุดต่าง ๆ และไม่พุ่มบริเวณริมรั้วด้านหน้าโครงการ	-	ภาพที่ 4-3

เงื่อนไขตามมาตรการป้องกันและแก้ไขผลกระทบสิ่งแวดล้อม	ผลการปฏิบัติตามมาตรการ	ปัญหา อุปสรรค และข้อเสนอแนะ	เอกสารอ้างอิง
4.2 ทศนิยมภาพ และสุนทรียภาพ			
1) จัดให้มีพื้นที่สีเขียวตามที่ออกแบบไว้และมีสัดส่วนตามข้อกำหนด คือจัดให้มีพื้นที่สีเขียวทั้งหมด 586.34 ตร.ม. เป็นพื้นที่สีเขียวชั้นล่าง 468.74 ตร.ม. และเป็นพื้นที่สีเขียวบนชั้นดาดฟ้า 117.60 ตร.ม. จัดพื้นที่สีเขียวไว้ที่บริเวณชั้นล่าง 468.74 ตร.ม. คิดเป็นสัดส่วนพื้นที่สีเขียว 80% ของพื้นที่สีเขียวทั้งหมด และปลูกไม้ยืนต้น 240 ตร.ม. คิดเป็นสัดส่วนไม้ยืนต้น 51.20% ของพื้นที่สีเขียวชั้นล่าง	มีพื้นที่สีเขียวไว้แล้ว อยู่ชั้นล่างเป็นการปลูกไม้ยืนต้นริมรั้วโครงการและปัจจุบัน ตัดกิ่งที่ยื่นออกไปภายนอกโครงการ ให้มีการแตกยอดใหม่ และปลูกไม้ในกระถาง ดูแลไว้อย่างสวยงามเช่นต้น กวักมรกต เป็นต้น	-	ภาพที่ 4-3

4) ดูแลรักษาต้นไม้ในพื้นที่สีเขียวให้เจริญเติบโตเพื่อให้สามารถดูดซับมลพิษทางอากาศ ช่วยเพิ่มออกซิเจนและสร้างความร่มรื่นให้กับพื้นที่โครงการ	มีพื้นที่สีเขียวไว้ช่วยดูดซับมลพิษไว้แล้ว	-	ภาพที่ 4-3

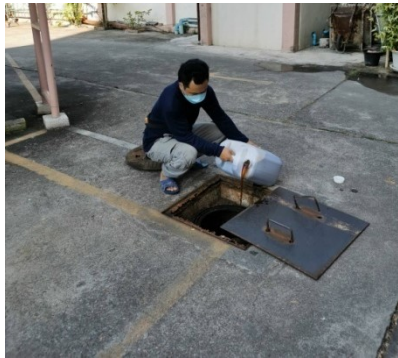
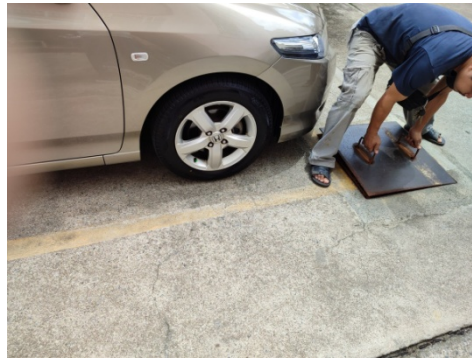
ภาพที่ 4-4 บริเวณบ่อบำบัดน้ำเสียและฝาบ่อบำบัดน้ำเสีย

เงื่อนไขตามมาตรการป้องกันและแก้ไขผลกระทบสิ่งแวดล้อม	ผลการปฏิบัติตามมาตรการ	ปัญหา อุปสรรค และข้อเสนอแนะ	เอกสารอ้างอิง
1.5 ทรัพยากรน้ำ			
ตรวจสอบระบบบำบัดน้ำเสียของโครงการให้ทำงานเต็มประสิทธิภาพตลอดการดำเนินโครงการก่อนระบายน้ำจากโครงการลงสู่ท่อระบายน้ำสาธารณะ	ตลอดช่วงเปิดดำเนินการมีการตรวจสอบและจะดำเนินการไว้อย่างเคร่งครัด	-	ภาพที่ 4-4

เงื่อนไขตามมาตรการป้องกันและแก้ไขผลกระทบสิ่งแวดล้อม	ผลการปฏิบัติตามมาตรการ	ปัญหา อุปสรรค และข้อเสนอแนะ	เอกสารอ้างอิง
3.2 การบำบัดน้ำเสีย			
1) ติดตั้งระบบบำบัดน้ำเสีย MODEL : ALFA-50 เป็นระบบบำบัดน้ำเสียสำเร็จรูปเต็มอากาศแบบมีตัวกลาง (Aerobic Fixed Bed Submerge Filter) ขนาด 50 ลบ.ม./วัน จำนวน 2 ชุด และระบบบำบัดน้ำเสีย MODEL : BSA-4000 เป็นถังบำบัดน้ำเสียสำเร็จรูป ขนาด 4 ลบ.ม./วัน จำนวน 1 ชุด	ติดตั้งระบบบำบัดน้ำเสียรวม เป็นแบบ เต็มอากาศที่มีตัวกลางไว้แล้ว จำนวน 2 ชุด และบำบัดน้ำเสียให้อยู่ในเกณฑ์มาตรฐานการระบายน้ำประเภท ข.	-	ภาพที่ 4-4

2) กำหนดให้เก็บไขมันออกจากบ่อดักไขมันอย่างน้อยสัปดาห์ละ 1 ครั้ง	ดูดไขมันออกจากบ่อดักไขมันทุกเดือน	-	-
3) จัดให้มีการเติมคลอรีนในน้ำทิ้งสุดท้ายก่อนการนำกลับไปใช้ หรือก่อนระบายออกนอกโครงการ	ไม่มีการเติมคลอรีนในบ่อน้ำทิ้งสุดท้าย เนื่องจากไม่มีการนำกลับไปใช้ เป็นการระบายออกสู่ท่อระบายน้ำสาธารณะบนถนนซอยรามคำแหง 164	-	ภาพที่ 4-4

2) ทำความสะอาดที่พักขยะชั่วคราวและห้องรวบรวมขยะเป็นประจำให้สะอาดและแห้ง มีให้ส่งกลิ่นรบกวน	ทำความสะอาดที่พักขยะรวมไว้สม่ำเสมอ	-	-
3) ดูแลระบบบำบัดน้ำเสียให้มีประสิทธิภาพบำบัดที่ได้มาตรฐานตลอดการเปิดดำเนินการ เพื่อป้องกันการเป็นแหล่งเพาะเชื้อโรค	ระบบบำบัดน้ำเสียดูแลไว้อย่างมีประสิทธิภาพในการบำบัดน้ำเสียไม่เป็น แหล่งเพาะพันธุ์เชื้อโรค	-	ภาพที่ 4-4

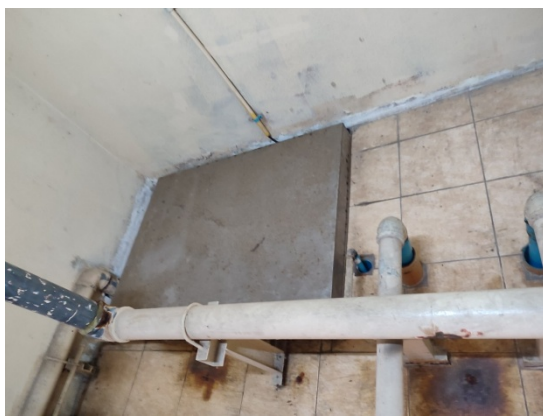
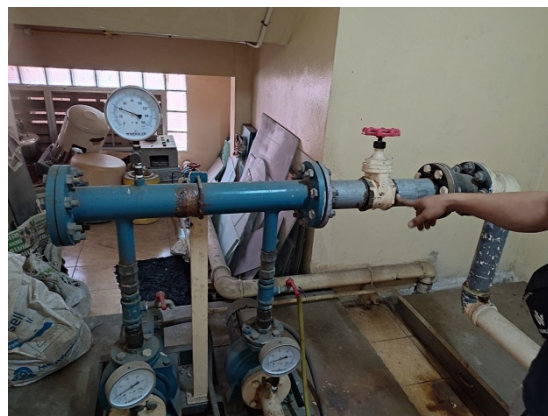
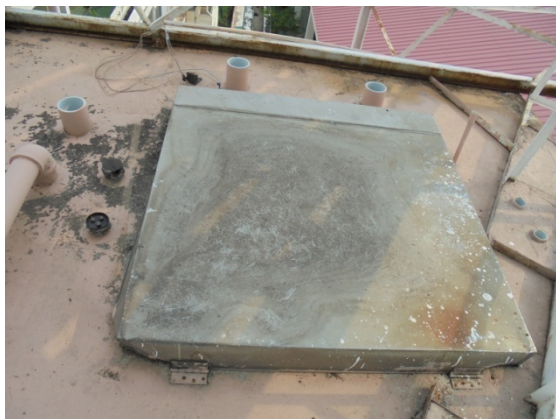
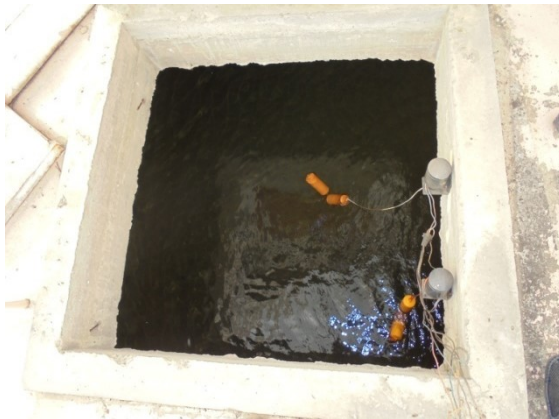
ภาพที่ 4-5 ถังสำรองน้ำใต้ดิน เปลี่ยนอุปกรณ์ข้อต่อต่างๆ และอยู่ในสภาพดี ไม่มีรั่วซึม และถังสำรองน้ำชั้นดาดฟ้า

2. ทรัพยากรสิ่งแวดล้อมทางชีวภาพ			
ปฏิบัติตามมาตรการป้องกันและแก้ไขผลกระทบสิ่งแวดล้อมด้านทรัพยากรกายภาพและคุณค่าการใช้ประโยชน์ของมนุษย์	ปฏิบัติตามมาตรการด้านการใช้น้ำ โดยเลือกใช้สุขภัณฑ์ที่ประหยัดน้ำ และมีการสำรองน้ำใช้ไว้ที่ถังเก็บน้ำใต้ดิน และที่ถังเก็บน้ำชั้นดาดฟ้า โดยมีการทำฝายแบบยกสูงป้องกันการปนเปื้อนของสิ่งสกปรกหรือน้ำจากภายนอกไหลเข้าภายในถัง	-	ภาพที่ 4-5

- โรคทางเดินอาหาร			
1) โครงการต้องควบคุมดูแลการจัดการระบบสาธารณูปโภค สาธารณูปการ ที่สะอาด ปลอดภัย ถูกสุขลักษณะ เช่น น้ำดื่ม น้ำใช้	ดูแลถังสำรองน้ำใช้ ถังเก็บน้ำใต้ดิน และถังเก็บน้ำคาดฟ้า มีความใส สะอาด ไม่มีสิ่งปนเปื้อน	-	ภาพที่ 4-5

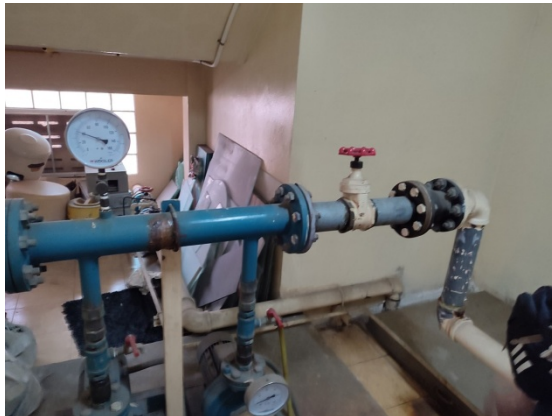
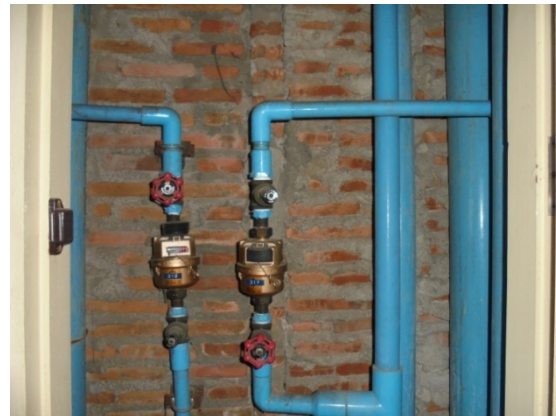
ภาพที่ 4-7 ระบบส่งจ่ายน้ำประปาไม่พบรอยรั่วซึม

4) ตรวจสอบระบบส่ง-จ่ายน้ำประปาทุก 6 เดือน หากพบรอยรั่วซึมให้รีบดำเนินการแก้ไขทันที	ระบบส่ง-จ่ายน้ำประปา ไม่พบรอยรั่วซึม	-	ภาพที่ 4-7
มาตรการติดตามตรวจสอบผลกระทบสิ่งแวดล้อม

- ตรวจสอบระบบส่งจ่ายน้ำประปาทุก 6 เดือน	ระบบจ่ายน้ำมีสภาพดี ไม่มีรอยรั่วซึม	-	ภาพที่ 4-7

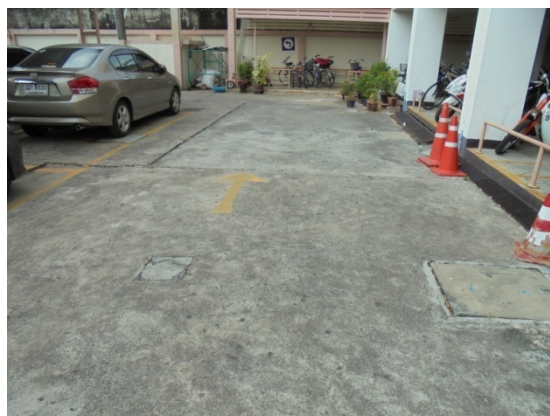
ภาพที่ 4-8 บริเวณบ่อหนองน้ำ

1) สร้างบ่อหน่วงน้ำ ขนาดกว้าง x ยาว x ลึก (ม.) = 4.00 x 6.00 x 3.00 ม. (เก็บกักน้ำฝนที่ระดับความลึก 2.50 ม.) ปริมาตร 60 ลบ.ม. บริเวณพื้นที่ฝั่งเหนือ และสร้างบ่อหน่วงน้ำขนาดกว้าง x ยาว x ลึก (ม.) = 2.00 x 4.60 x 1.10ม. ปริมาตร 10.12 ลบ.ม. บริเวณพื้นที่ฝั่งใต้	มีบ่อหน่วงน้ำไว้แล้ว บริเวณทางวิ่งรถด้านข้างอาคารด้านทิศตะวันตก	-	ภาพที่ 4-8

2) รวบรวมน้ำฝนภายในโครงการลงบ่อหน่วงน้ำ และระบายน้ำออกนอกโครงการด้วยเครื่องสูบน้ำชนิดจุ่มได้น้ำ (Submersible Pump) ขนาด 2.5 kw. ควบคุมอัตราการระบายออกจากฝั่งอาคาร เท่ากับ 0.025 ลบ.ม./วินาที และฝั่งลานจอดรถ 0.005 ลบ.ม./วินาที	รวบรวมน้ำฝนช่วงฤดูฝนลงบ่อหน่วงน้ำไว้แล้ว และมีเครื่องสูบน้ำควบคุมด้วยระดับน้ำในบ่อในการระบายน้ำออกจากโครงการ	-	ภาพที่ 4-8

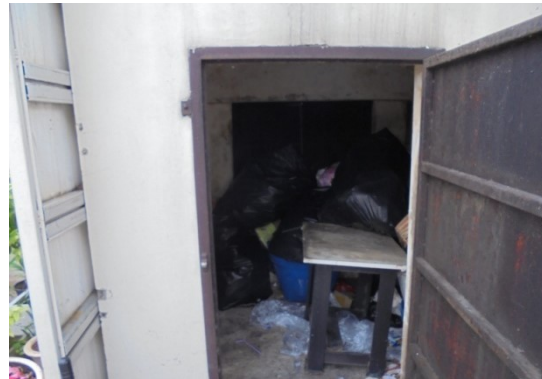
ภาพที่ 4-9 ถังรองรับมูลฝอย และห้องพักมูลฝอยรวม

เงื่อนไขตามมาตรการป้องกันและแก้ไขผลกระทบสิ่งแวดล้อม	ผลการปฏิบัติตามมาตรการ	ปัญหา อุปสรรค และข้อเสนอแนะ	เอกสารอ้างอิง
3.4 การจัดการมูลฝอย			
1) ให้โครงการจัดตั้งรองรับขยะมีฝาปิดมิดชิดขนาด 100 ลิตร ชั้นละ 4 ถัง เพื่อรองรับปริมาณขยะในแต่ละชั้น โดยจัดไว้ในบริเวณโรงลิฟท์ ให้ใช้ถุงดำสวมใส่ถังขยะทุกครั้ง และจัดให้มีการแบ่งประเภทของถังรองรับขยะ ออกเป็น 4 ประเภท ได้แก่ ขยะเปียก ขยะแห้ง ขยะรีไซเคิล และขยะอันตราย พร้อมทั้งติดป้ายระบุประเภทขยะให้ชัดเจน	มีถังรองรับขยะที่มีฝาปิดมิดชิด เป็นถังที่ควบคู่กับ ที่เขียนูหรี และถังที่อยู่ภายในห้องพัก ซึ่งผู้พักอาศัยเป็นผู้จัดหาเอง ทางโครงการให้ผู้พักอาศัยนำขยะแต่ละห้องนำลงมาพักไว้ที่ห้องพักรวมมูลฝอยรวมของโครงการ โดยให้มีการคัดแยกมูลฝอยและมัดปากถุงให้เรียบร้อย	-	ภาพที่ 4-9

2) สร้างห้องพักรวมมูลฝอยรวม มีขนาดกว้าง x ยาว x สูง เท่ากับ 2.0 x 3.5 x 2.5 ตร.ม. พื้นที่รองรับขยะมูลฝอยเป็น 4 ส่วน - ขยะเปียก ขนาด 1.45 x 1.80 x 1.00 = 2.61 ลบ.ม. - ขยะแห้ง ขนาด 1.20 x 1.80 x 1.00 = 2.16 ลบ.ม. - ขยะรีไซเคิล ขนาด 0.50 x 1.15 x 1.00 = 0.57ลบ.ม. - ขยะอันตราย ขนาด 0.50 x 0.60 x 1.00 = 0.30ลบ.ม.	มีห้องพักรวมมูลฝอยรวมไว้แล้ว ภายในบรรจุถุงดำใส่มูลฝอยและมัดปากถุงทุกถุงไว้แล้วแบ่งส่วนเป็นขยะเปียกและขยะแห้ง ส่วนขยะรีไซเคิล จะจัดแยกไว้เพื่อรอการขายให้กับรถรับซื้อ และขยะอันตรายแยกส่วนไว้ในห้องพักรวมมูลฝอยรวม	-	ภาพที่ 4-9

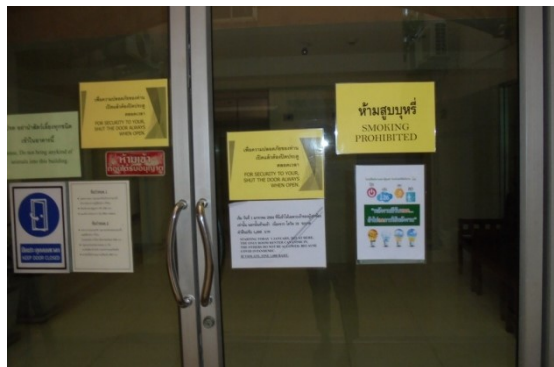
ภาพที่ 4-10 บ้ายประชาชนสัมพันธ์ประหยัฟพลังงาน

3.5 ไฟฟ้าและพลังงาน			
1) รณรงค์ให้ผู้พักอาศัยใช้ไฟฟ้าอย่างประหยัด	ติดป้ายประชาสัมพันธ์ให้ผู้พักอาศัยใช้ไฟฟ้าอย่างประหยัด โดยติดไว้ที่โรงลิฟท์	-	ภาพที่ 4-10

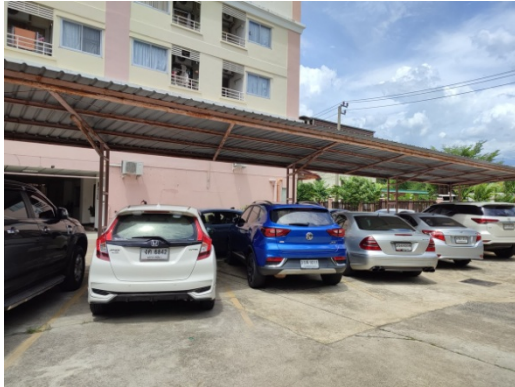
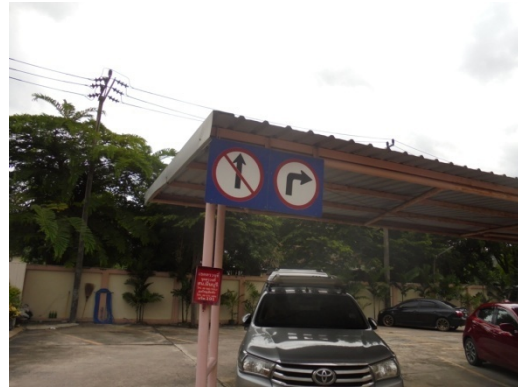
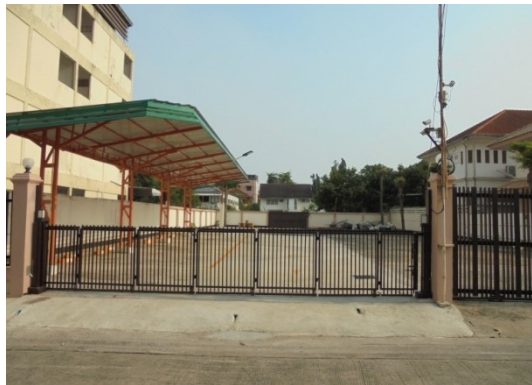
ภาพที่ 4-12 บริเวณที่จอดรถของโครงการ

3.6 การจราจรและการคมนาคม			
1) ทำเครื่องหมายแสดงตำแหน่งที่จอดรถตามที่กำหนดไว้ให้ชัดเจน	มีช่องจอดรถเป็นตำแหน่งที่มองเห็นได้ชัดเจนไม่ลบลื่น	-	ภาพที่ 4-12
2) จัดทำเครื่องหมายจราจร แสดงทิศทางการเดินรถบนพื้นถนนให้ชัดเจน และเหมาะสมกับเส้นทางจราจรในโครงการ เพื่อให้การจราจรเป็นไปตามที่กำหนดไว้	มีเครื่องหมายเป็นลูกศรแสดงทิศทางการเดินรถไว้แล้ว ตั้งแต่ทางเข้าถึงบริเวณที่จอดรถเป็นแบบสองทิศทาง และบริเวณที่จอดรถเป็นแบบทิศทางเดียว	-	ภาพที่ 4-13

4) ควบคุมระบบระบายน้ำของโครงการ มิให้น้ำเอ่อล้นออกมาภายนอกโครงการ	ท่อระบายน้ำบ่อบำบัด ไม่มีน้ำเอ่อล้นออกมา	-	ภาพที่ 4-25
การจัดการด้านการคมนาคม			
1) จัดการจราจรและที่จอดรถสำหรับผู้พักอาศัยให้อยู่เฉพาะภายในพื้นที่โครงการเท่านั้น	จัดการจราจรมีพื้นที่จอดรถไว้ภายในโครงการเท่านั้น	-	ภาพที่ 4-12

4) จัดการจราจร และที่จอดรถภายในพื้นที่โครงการเท่านั้น	มีที่จอดรถอย่างเพียงพอ	-	ภาพที่ 4-12

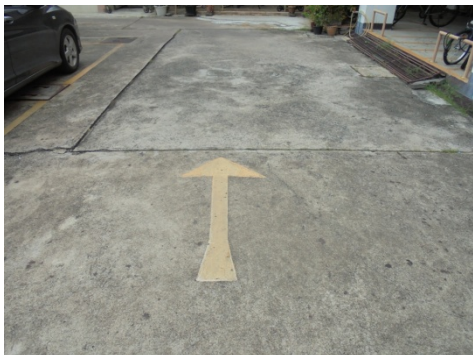
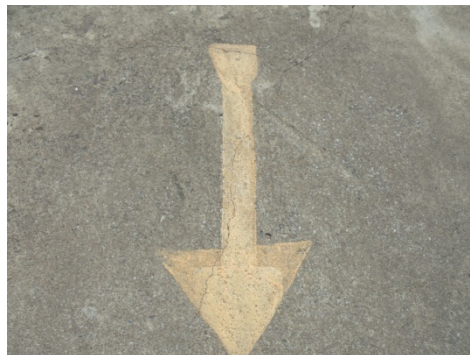
ภาพที่ 4-13 ลูกศรแสดงทิศทางวิ่งรถ

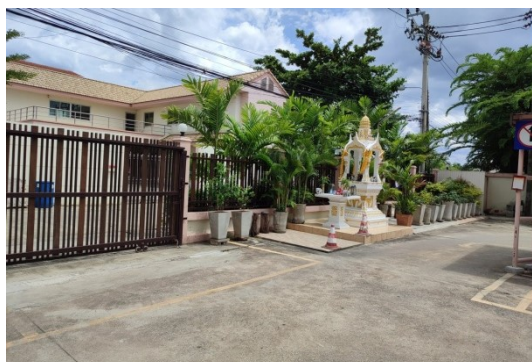
ภาพที่ 4-14 ไม่มีฝุ่นละอองกองและฟุ้งกระจายบนพื้นถนน

4) จัดให้มีเจ้าหน้าที่ทำความสะอาดพื้นถนนโครงการ เพื่อลดการสะสมของฝุ่นละอองบนผิวทาง	ทำความสะอาดพื้นถนนไว้อย่างสม่ำเสมอ ตรวจสอบไม่มีฝุ่นกองบริเวณ พื้นถนนและขณะวิ่งรถไม่มีฝุ่นฟุ้งกระจาย	-	ภาพที่ 4-14

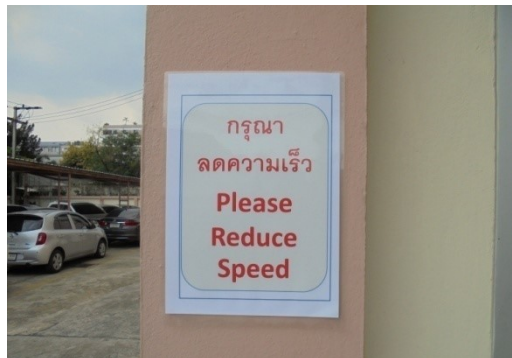
ภาพที่ 4-16 ป้ายเตือนให้ลดความเร็ว

6) ติดป้าย “กรุณาลดความเร็ว” ไว้บริเวณที่จอดรถของโครงการ เพื่อลดมลพิษจากรถและฝุ่นละออง	ติดป้าย เตือนให้ลดความเร็วการเดินรถไว้แล้ว บริเวณทางวิ่งรถเข้าสู่ บริเวณที่จอดรถ	-	ภาพที่ 4-16

5) ติดป้าย “กรุณาดับเครื่องขณะจอด” และ “กรุณาลดความเร็ว” ไว้บริเวณที่จอดรถของโครงการ เพื่อลดมลพิษจากรถ และฝุ่นละอองสู่สิ่งแวดล้อม	ติดป้ายไว้แล้วบริเวณที่จอดรถ	-	ภาพที่ 4-16

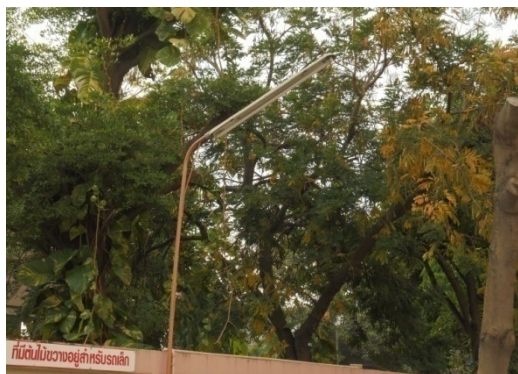
ภาพที่ 4-17 หลอดไฟส่องสว่างบริเวณที่จอดรถ

8) จัดให้มีไฟฟ้าส่องสว่างบริเวณทางเข้า-ออก และที่จอดรถของโครงการ เพื่อให้สามารถมองเห็นได้ชัดเจนในเวลากลางคืน ป้องกันการเกิดอุบัติเหตุ	มีไฟฟ้าส่องสว่างบริเวณที่จอดรถ ทางเข้าออกไว้แล้ว เป็นหลอดไฟ LED แบบประหยัดพลังงาน	-	ภาพที่ 4-17

7) จัดให้มีไฟฟาส่องสว่างบริเวณทางเข้า-ออก และที่จอดรถของโครงการ เพื่อให้สามารถมองเห็นได้ชัดเจนในเวลากลางคืน	ติดไฟฟาส่องสว่างบริเวณที่จอดรถ	-	ภาพที่ 4-17

3) จัดให้มีไฟฟ้าส่องสว่างบริเวณทางเข้า-ออก และที่จอดรถของโครงการ เพื่อให้สามารถมองเห็นได้ชัดเจนในเวลากลางคืน ป้องกันการเกิดอุบัติเหตุ	มีไฟฟ้าส่องสว่างไว้แล้ว	-	ภาพที่ 4-17
การจัดการด้านสุขภาพจิต 1) โครงการควรกำหนดกฎเกณฑ์ข้อปฏิบัติที่ส่งเสริมการมีคุณภาพชีวิตที่ดีภายในอาคาร และลดผลกระทบด้านการสร้างความเดือดร้อนรำคาญแก่ผู้อยู่ข้างเคียง เช่น ห้ามส่งเสียงดังรบกวนผู้อื่น ห้ามเลี้ยงสัตว์ ห้ามเร่งเครื่องรถยนต์ภายในพื้นที่โครงการ เป็นต้น	มีกฎเกณฑ์สำหรับผู้เข้าพักภายในโครงการไว้แล้ว โดยที่สำคัญต้องไม่ก่อความรำคาญให้กับผู้พักคนอื่น ไว้แล้ว และตลอดมา ไม่มีปัญหาด้านก่อความรำคาญ	-	-

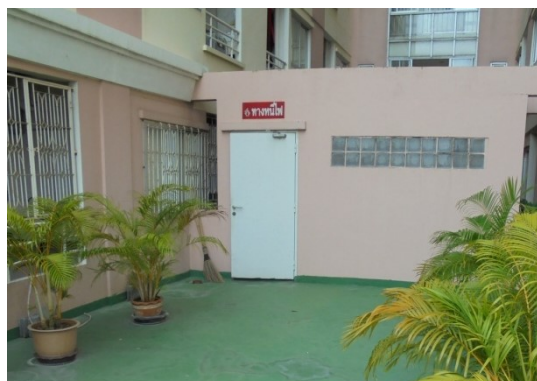
ภาพที่ 4-18 บันไดหนีไฟและบันไดหนีไฟที่เชื่อมต่อไปยังลานเปิดโล่งชั้นที่ 2

เงื่อนไขตามมาตรการป้องกันและแก้ไขผลกระทบสิ่งแวดล้อม	ผลการปฏิบัติตามมาตรการ	ปัญหา อุปสรรค และข้อเสนอแนะ	เอกสารอ้างอิง
3.7 อัคคีภัย			
1) จัดให้มีระบบป้องกันอัคคีภัยตามกฎหมายกระทรวงฉบับที่ 47 (พ.ศ.2540) พระราชบัญญัติควบคุมอาคาร พ.ศ.2522 ดังนี้ - มีบันไดหนีไฟ 2 ผังอาคาร โดยชั้นที่ 2-8 มีบันไดหนีไฟเชื่อมตั้งแต่ชั้น 8 ลงมายังลานเปิดโล่งชั้น 2 และลงสู่ชั้นล่างได้ 2 ทาง คือ บันไดหลัก และบันไดหนีไฟ จำนวน 1 บันได บริเวณกลางอาคารที่ชั้น 2 - ติดตั้งแผนผังเส้นทางหนีไฟของทุกชั้น บริเวณหน้าลิฟต์ทุกชั้น และจัดเก็บแบบแปลนแผนผังของอาคารทุกชั้นไว้ที่สำนักงานชั้นล่างของอาคาร - ติดตั้งถังดับเพลิงแบบมือถือชนิดเคมี ขนาด 4 กก. ทุกระยะ 15 เมตร - ติดตั้งระบบสัญญาณเตือนเพลิงไหม้โดยมือ และกริ่งสัญญาณเตือนไฟไหม้ ติดตั้งไว้ทุกชั้นหน้าบันไดหนีไฟทุกชั้น - ติดตั้ง Heat Detector ภายในห้องพักอาศัยทุกห้อง และติดตั้ง Smoke Detector บริเวณโถงทางเดินของทุกชั้น - ติดตั้งไฟฟ้าสำรองฉุกเฉินทำงานไม่น้อยกว่า 2 ชั่วโมง ทุกชั้น - ติดป้ายทางออกหนีไฟ เป็นป้ายเรืองแสง ขนาดตัวหนังสือสูง 15 ซม. ติดไว้ที่โถงทางเดินของทุกชั้น - ติดป้ายบอกชั้น ตัวหนังสือสูง 15 ซม. ที่บริเวณบันไดทั้งบันไดหลักและบันไดหนีไฟของทุกชั้น - ติดตั้งระบบป้องกันฟ้าผ่าระบบต่อลงดิน	มีบันไดหนีไฟของทั้งสองฝั่งของอาคารไว้แล้ว ไม่ได้ติดตั้งแผนผังเส้นทางหนีไฟไว้ที่หน้าลิฟต์ ติดตั้งถังเคมีดับเพลิงไว้แล้วที่ ตู้เก็บสายฉีดน้ำดับเพลิงพร้อมอุปกรณ์ (FHC) ติดตั้ง Heat Detector และ Smoke Detector ไว้แล้ว มีไฟฟ้าสำรองฉุกเฉินไว้แล้ว มีป้ายบอกทางออกหนีไฟเป็นป้ายมีพื้นสีแดงและตัวหนังสือสีขาว ติดป้ายบอกชั้นเป็นตัวเลข สูง 15 ซม.บริเวณโถงลิฟต์ ติดตั้งเสาป้องกันฟ้าผ่าไว้แล้วและระบบต่อลงดิน	- - - - - - -	ภาพที่ 4-18 - ภาพที่ 4-19 ภาพที่ 4-20 ภาพที่ 4-21 ภาพที่ 4-24 ภาพที่ 4-22 ภาพที่ 4-23

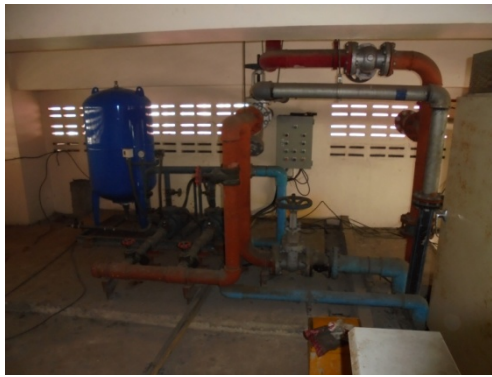
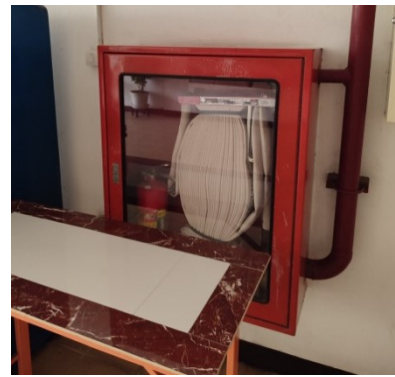
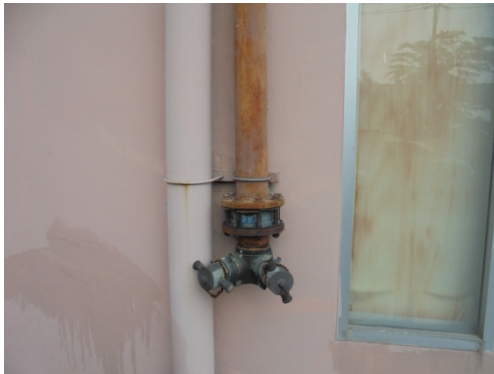
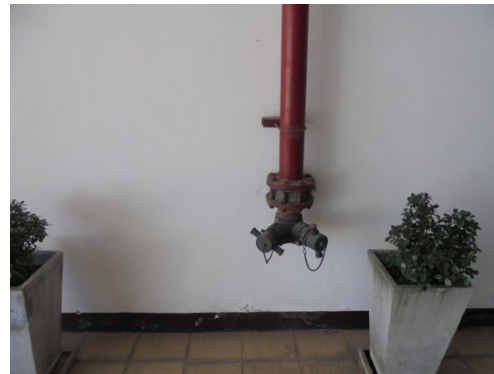
ภาพที่ 4-19 ป้อนน้ำดับเพลิง ตู้ FHC และหัวรับน้ำดับเพลิงภายนอก

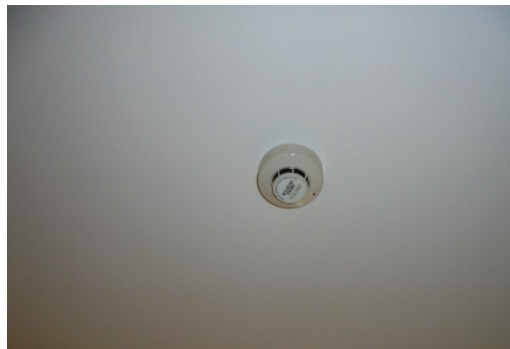
ภาพที่ 4-20 Smoke Detector

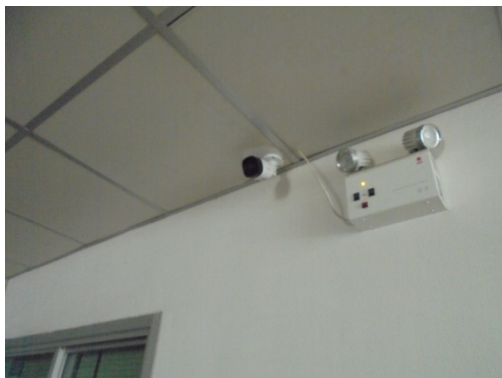
ภาพที่ 4-21 ไฟฟ้าส่องสว่างฉุกเฉิน และกล่องวงจรปิด

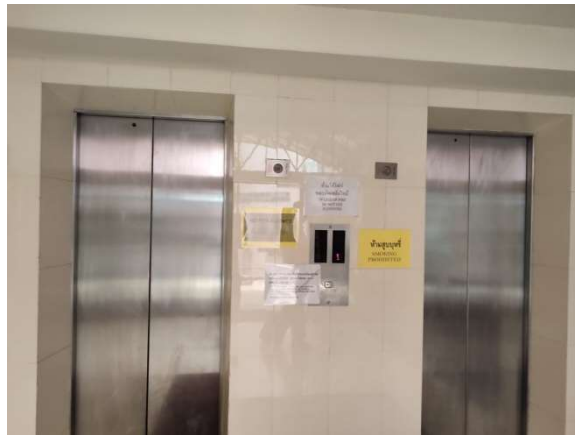
ภาพที่ 4-22 ลิฟต์โดยสารและป้ายเตือนห้ามใช้ลิฟต์ขณะเกิดเพลิงไหม้ และป้ายห้ามสูบบุหรี่

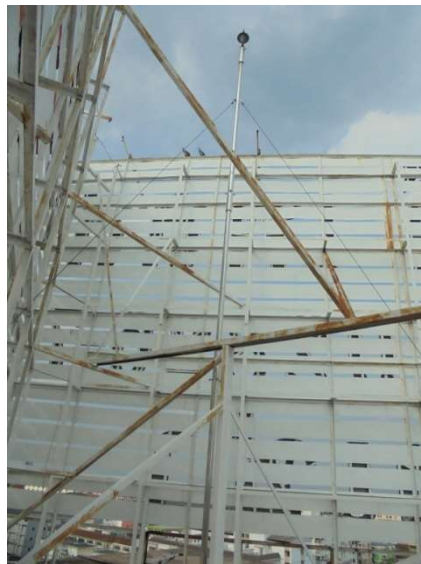
ภาพที่ 4-23 เสาไฟฟ้าและตอระบบลงดิน

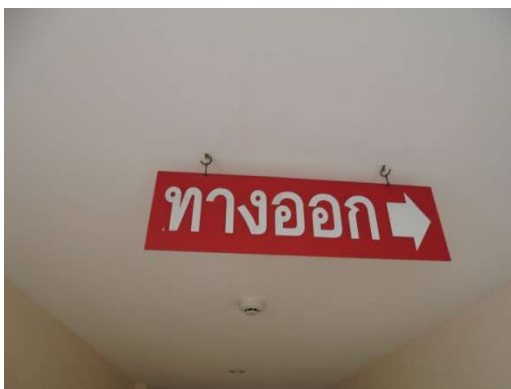
ภาพที่ 4-24 ป้ายทางออกหนีไฟและประตูทางออกหนีไฟ

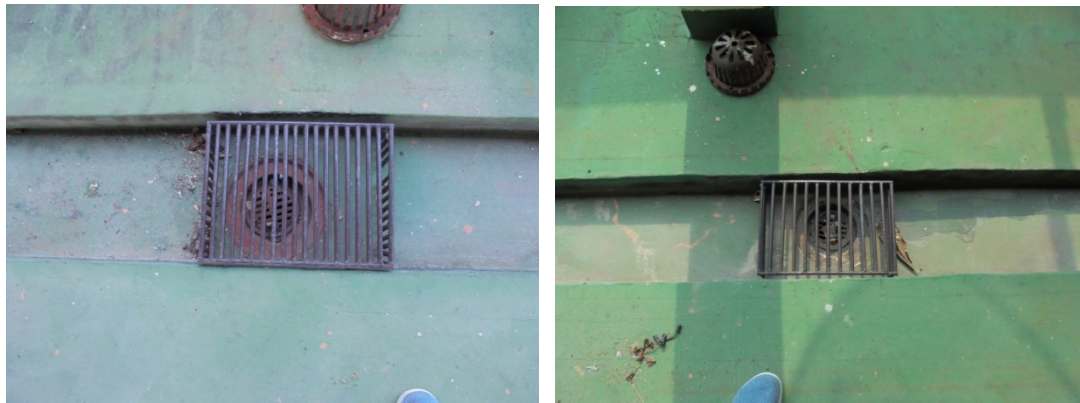
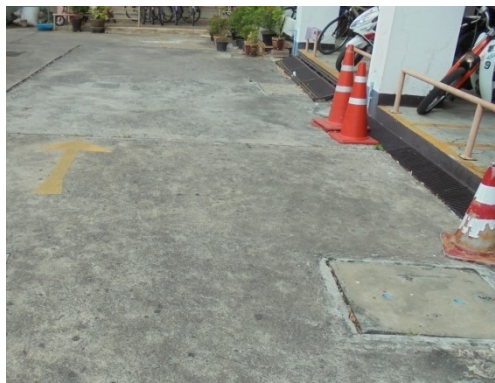
ภาพที่ 4-25 ท่อระบายน้ำและบ่อพักน้ำ

- โรคที่เกิดจากสัตว์เป็นพาหะ			
1) ดูแลระบบระบายน้ำของโครงการ มิให้น้ำท่วมขังภายในพื้นที่โครงการหรือล้น ออกมาภายนอกโครงการ	ระบบระบายน้ำ ไม่มีการอุดตัน ไม่มีน้ำท่วมขัง	-	ภาพที่ 4-25

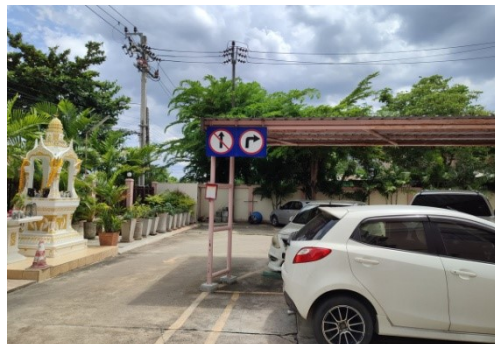
ภาพที่ 4-26 ป้ายจราจรอยู่ในสภาพดี ไม่เปลี่ยนแปลง

2) ติดตั้งป้ายสัญญาณจราจร บริเวณทางเข้า-ออก พร้อมทั้งจัดทำเครื่องหมายบนพื้นทางแสดงทิศทางการจราจรตลอดถนนโครงการ และตำแหน่งที่จอดรถให้ชัดเจน	ติดตั้งสัญญาณจราจร บริเวณที่จอดรถและทางวิ่งรถไว้แล้ว	-	ภาพที่ 4-26

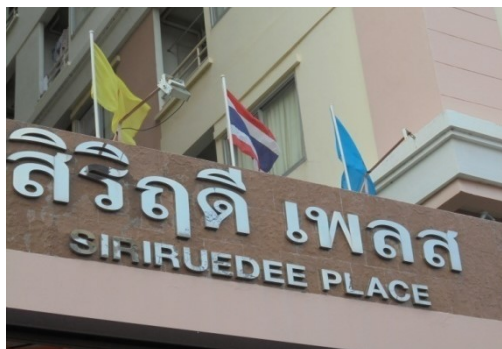
ภาพที่ 4-27 ป้ายชื่อโครงการสามารถมองเห็นได้ในระยะไกลและซ่อมแซมหลอดไฟ

3) ติดป้าย “กรุณาดับเครื่องขณะจอดรถ” ไว้บริเวณที่จอดรถของโครงการ เพื่อลดมลพิษจากรถสู่สิ่งแวดล้อม	ติดป้ายเตือนดับเครื่องยนต์ไว้แล้ว	-	ภาพที่ 4-15
4) ติดตั้งป้ายชื่อโครงการที่สามารถมองเห็นได้ในระยะไกลพอสมควร เพื่อให้ผู้ที่จะมายังพื้นที่โครงการชะลอรถและให้สัญญาณไฟก่อนถึงทางเข้าพื้นที่โครงการ ช่วยลดการกีดขวางการจราจรและป้องกันการเกิดอุบัติเหตุ	ติดป้ายชื่อโครงการไว้บริเวณขอบพื้นที่ 2 มองเห็นได้ในระยะไกล	-	ภาพที่ 4-27

- การเกิดอุบัติเหตุ 1) บำรุงรักษาและซ่อมแซมของใช้ภายในอาคารให้มีสภาพดีอยู่เสมอ เพื่อลดการเกิดอุบัติเหตุจากสิ่งของเครื่องใช้ชำรุด	ดูแลรักษาซ่อมแซมไว้อยู่เสมอ	-	ภาพที่ 4-27

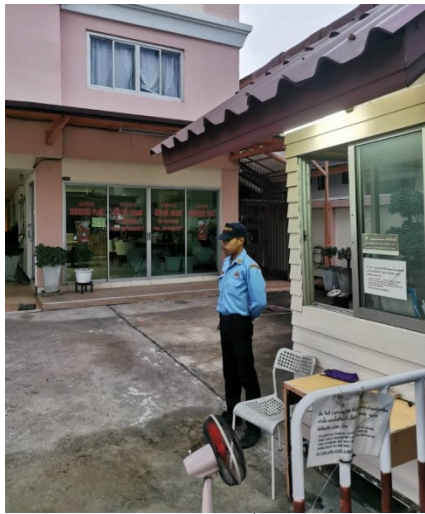
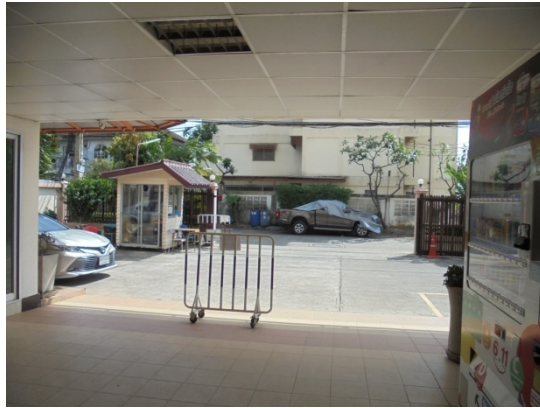
ภาพที่ 4-28 บัอมยามรักษาความปลอดภัยและทางเข้าออกโครงการ

5) ดูแลและซ่อมแซมป้ายสัญลักษณ์ให้อยู่ในสภาพดีอยู่เสมอ	ป้ายสัญลักษณ์ต่าง ๆ อยู่ในสภาพดี ไม่ลบเลือน	-	-
6) จัดให้มีเจ้าหน้าที่จัดการจราจรบริเวณทางเข้า-ออก และจัดระเบียบการจอดรถ เพื่อให้การเข้า-ออก เป็นไปด้วยความสะดวกและเป็นระเบียบไม่กีดขวางการจราจร	มี รปภ. ดูแลบริเวณทางเข้าออกและจัดระเบียบการจอดรถไว้แล้ว	-	ภาพที่ 4-28

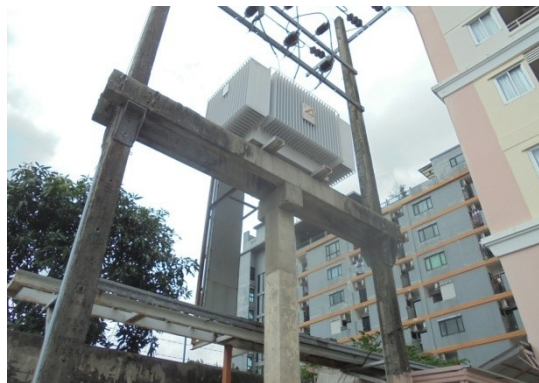
ภาพที่ 4-30 หม้อแปลงไฟฟ้า

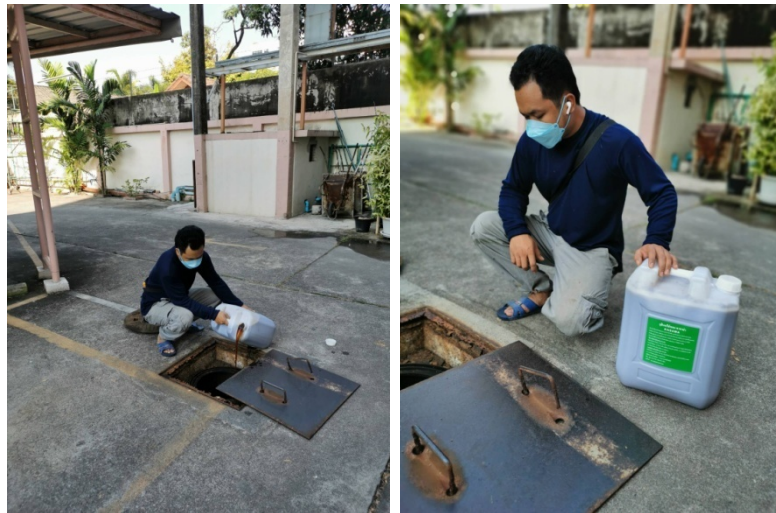
ภาพที่ 4-31 ตรวจสอบระบบบำบัดน้ำเสีย

4) จัดให้มีเจ้าหน้าที่ที่มีความชำนาญในการควบคุมดูแลระบบบำบัดน้ำเสีย เพื่อควบคุมระบบบำบัดให้มีประสิทธิภาพ และตรวจเช็คอุปกรณ์ต่างๆ ในระบบบำบัด ได้แก่ Aetator, Return Sludge Pump และระบบท่อต่างๆ ให้พร้อมใช้งานอยู่เสมอ	มีเจ้าหน้าที่ดูแลระบบบำบัดน้ำเสียไว้อย่างสม่ำเสมอ และตรวจสอบการทำงานของระบบปั๊มน้ำ เครื่องเติมอากาศไว้แล้ว ซ่อมบำรุงทุกครั้ง เมื่อพบว่ามีอาการชำรุดเสียหาย และเติมสารเติม	-	ภาพที่ 4-31

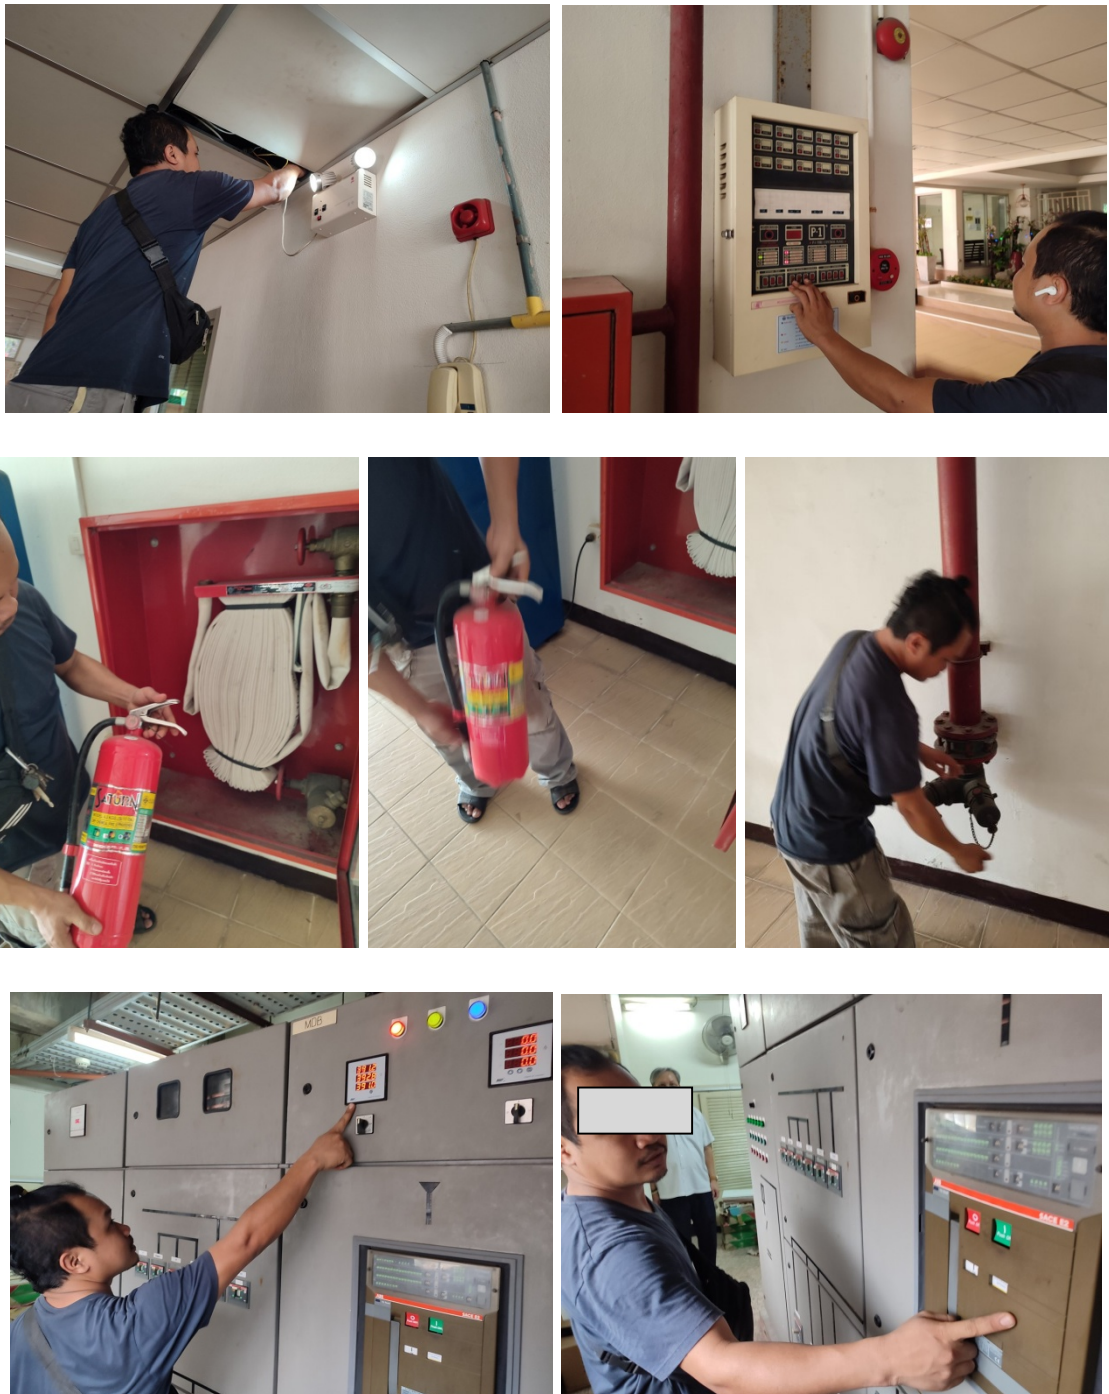
ภาพที่ 4-34 ตรวจสอบอุปกรณ์ป้องกันและเตือนอัคคีภัย และห้องเครื่องไฟฟ้าของอาคาร อยู่ในสภาพดีพร้อมใช้งาน

5) ตรวจสอบความพร้อมของอุปกรณ์ป้องกันอัคคีภัยที่มีภายในอาคารอย่างสม่ำเสมอ อย่างน้อยปีละ 1 ครั้ง	อุปกรณ์ป้องกันอัคคีภัย อยู่ในสภาพดี พร้อมใช้งาน	-	ภาพที่ 4-34

1) ตรวจสอบประสิทธิภาพของอุปกรณ์ป้องกันอัคคีภัยที่มีภายในอาคารอย่างสม่ำเสมอ อย่างน้อยเดือนละ 1 ครั้ง	อุปกรณ์ป้องกันอัคคีภัยภายในอาคาร อยู่ในสภาพดี พร้อมใช้งาน	-	ภาพที่ 4-34

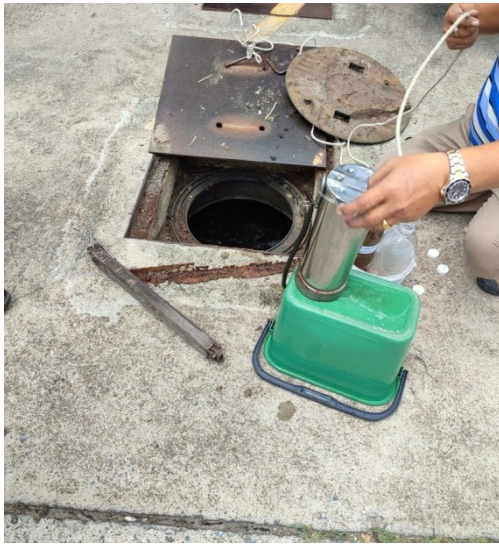
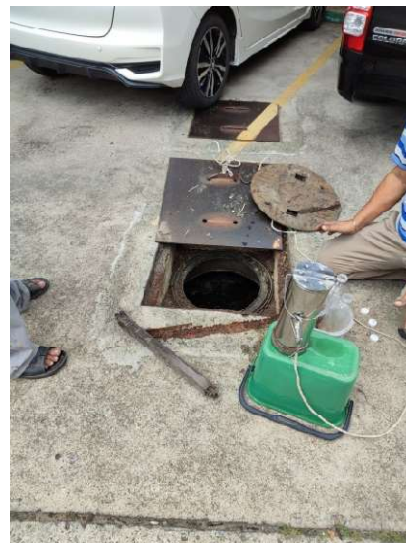
ภาพที่ 5 เก็บตัวอย่างน้ำที่ป่อตรวจคุณภาพน้ำ

1) เก็บตัวอย่างน้ำก่อนบำบัดที่บ่อกักน้ำก่อนเข้าระบบบำบัดและหลังการบำบัดที่บ่อกักน้ำสุดท้ายก่อนระบายออกนอกโครงการ จำนวน 1 ตัวอย่าง/จุด เพื่อวิเคราะห์คุณภาพน้ำ ได้แก่ pH, BOD ₅ , Suspended Solids, Settleable Solids, Total Dissolved Solids, Fat Oil & Grease, Chlorine และ Fecal Coliform Bacteria ทุก 6 เดือน เสนอต่อสำนักงานนโยบายและแผนทรัพยากรธรรมชาติและสิ่งแวดล้อม	เก็บตัวอย่างน้ำหลังบำบัดน้ำเสีย ในเดือนมิถุนายน 2566 พบว่า มีคุณภาพดี อยู่ในเกณฑ์น้ำทิ้งอาคารประเภท ข.	-	ภาพที่ 5
