บทที่ 2

ผลการปฏิบัติตามมาตรการป้องกันและแก้ไขผลกระทบสิ่งแวดล้อม

โครงการ Park Ramintra Condo เป็นโครงการอาคารอยู่อาศัยรวม (อาคารชุด) ดำเนินการโดย บริษัท แนนเซอร์ล พาร์ค จำกัด (มหาชน) (ปัจจุบันได้โอนอาคารให้แก่นิติบุคคลแล้ว) ตั้งอยู่ที่ซอยรามอินทรา 47 ถนนรามอินทรา แขวงท่าแร้ง เขตบางเขน กรุงเทพมหานคร มีพื้นที่โครงการ 2-1-14.2 ไร่ หรือ 3,656.80 ตารางเมตร โดยโครงการดังกล่าวได้ออกแบบให้มีลักษณะเป็นอาคารอยู่อาศัยรวม (อาคารชุด) ซึ่งประกอบด้วย อาคารชุดพักอาศัย ขนาดความสูง 8 ชั้น จำนวน 1 อาคาร และอาคาร Clubhouse สูง 1 ชั้น จำนวน 1 อาคาร มีห้องชุดพักอาศัย ทั้งหมดจำนวน 206 ห้อง จึงเข้าข่ายที่จะต้องจัดทำรายงานตามกฎหมายดังกล่าวโดยเจ้าของโครงการได้ว่าจ้าง บริษัท เอิร์ธ แอนด์ ซัน จำกัด ซึ่งเป็นนิติบุคคลขึ้นทะเบียนเป็นผู้มีใบอนุญาตในการจัดทำรายงานฯ เป็นผู้ศึกษา และจัดทำรายงานการวิเคราะห์ผลกระทบสิ่งแวดล้อมของโครงการ รวมไปถึงได้มีการนำเสนอรายงานฯ เข้าสู่กระบวนการพิจารณาของสำนักงานนโยบายและแผนทรัพยากรธรรมชาติและสิ่งแวดล้อม (สผ.) เป็นที่เรียบร้อยแล้ว โดยผลการพิจารณารายงานของคณะกรรมการผู้ชำนาญการพิจารณารายงานฯ มีมติเห็นชอบรายงานฯ ตามหนังสือเลขที่ ทส 1009.5/14240 ลงวันที่ 17 ธันวาคม 2557 ทั้งนี้ตามหนังสือฉบับดังกล่าวได้กำหนดให้ทางโครงการทำการติดตามตรวจสอบผลกระทบสิ่งแวดล้อม และรายงานผลการติดตามตรวจสอบผล

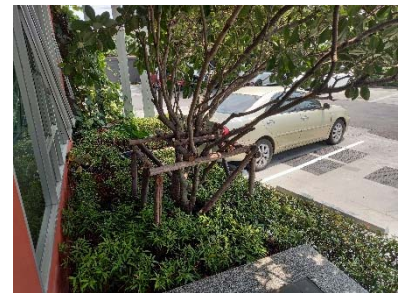
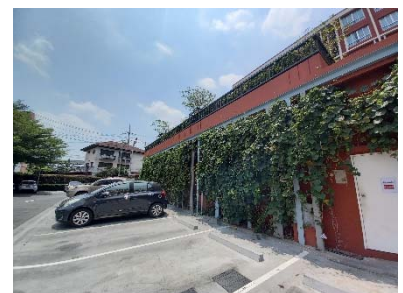
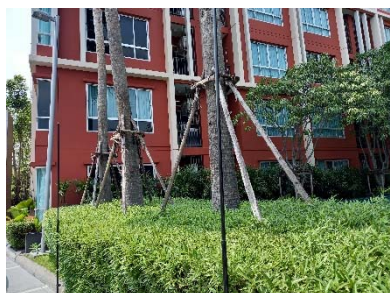
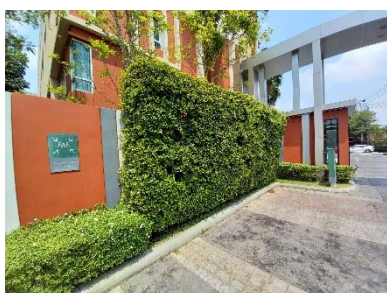
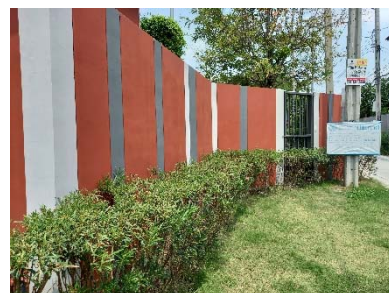
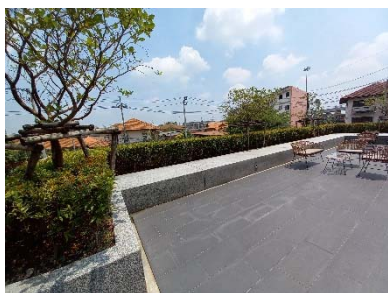
ภาพที่ 2.2-2 พื้นที่สีเขียวภายในโครงการ

1. ทรัพยากรสิ่งแวดล้อมทางกายภาพ				
1.1 ลักษณะภูมิประเทศและธรณีวิทยา	โครงการจัดให้มีพื้นที่สีเขียวรวม 696.10 ตร.ม. โดยเป็นพื้นที่ปลูกไม้ยืนต้น 565.0 ตร.ม. พื้นที่สนามหญ้า 98.30 ตร.ม. และพื้นที่ไม้พุ่ม 32.80 ตร.ม.	✓ - โครงการจัดให้มีพื้นที่สีเขียวประกอบไปด้วย ไม้ยืนต้น ไม้พุ่ม และสนามหญ้า รวมพื้นที่สีเขียวทั้งหมด 696.10 ตร.ม.	ภาพที่ 2.2-2	-

5. จัดให้มีพื้นที่สีเขียวภายในโครงการรวม 696.10 ตร.ม. โดยเป็นพื้นที่ปลูกไม้ยืนต้น 565.0 ตร.ม. พื้นที่สนามหญ้า 98.30 ตร.ม. และพื้นที่ปลูกไม้พุ่ม 32.80 ตร.ม. เพื่อป้องกันไม่ให้เกิดฝุ่นละออง และช่วยดูดซับมลพิษที่เกิดจากการขับขี้นยานพาหนะภายในโครงการ	✓ - โครงการจัดให้มีพื้นที่สีเขียวประกอบไปด้วย ไม้ยืนต้น ไม้พุ่ม และสนามหญ้า รวมพื้นที่สีเขียวทั้งหมด 696.10 ตร.ม. เพื่อป้องกันไม่ให้เกิดฝุ่นละออง และช่วยดูดซับมลพิษที่เกิดจากการขับขี้นยานพาหนะภายในโครงการ	ภาพที่ 2.2-2	-

6. จัดให้มีเจ้าหน้าที่ดูแลพื้นที่สีเขียวของโครงการให้สมบูรณ์อย่างสม่ำเสมอ รวมทั้งตรวจสอบการเจริญเติบโตของต้นไม้และต้นหญ้าหากพบว่ามีต้นไม้เหี่ยวเฉาหรือตายให้บำรุงดูแลและปลูกซ่อมแซมเพิ่มเติมทันทีตลอดเวลาระยะดำเนินการ	✓ - โครงการจัดให้มีคนสวนคอยตรวจสอบดูแลพื้นที่สีเขียวภายในโครงการ โดยการรดน้ำต้นไม้เป็นประจำทุกวัน และตัดแต่งกิ่งต้นไม้เป็นประจำทุกเดือน รวมถึงจัดให้มีการตรวจสอบสภาพต้นไม้ หากพบว่าต้นไม้ เหี่ยวเฉา หรือ ตายให้บำรุงดูแลและปลูกซ่อมแซมเพิ่มเติมทันทีตลอดเวลาระยะดำเนินการ	ภาพที่ 2.2-2 เอกสารแนบ 3	-

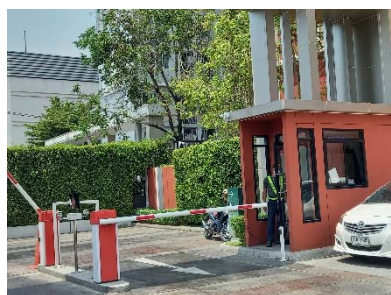
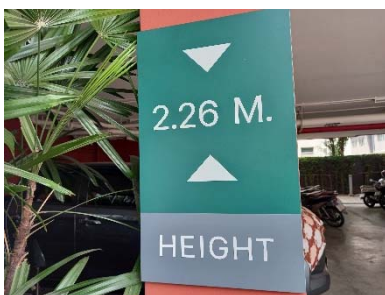
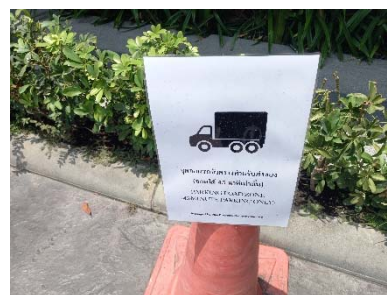
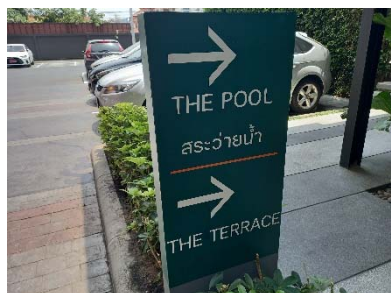
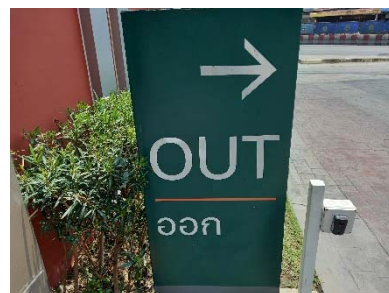
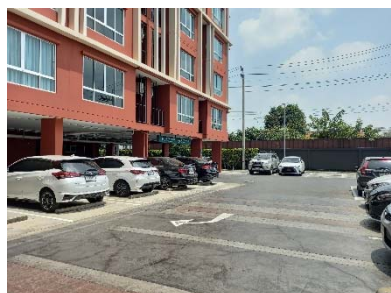
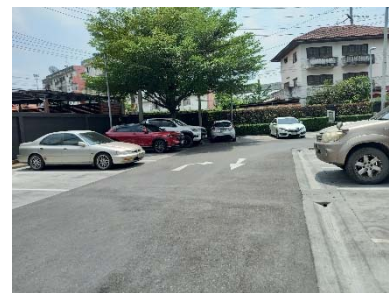
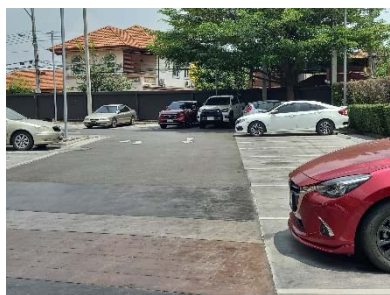
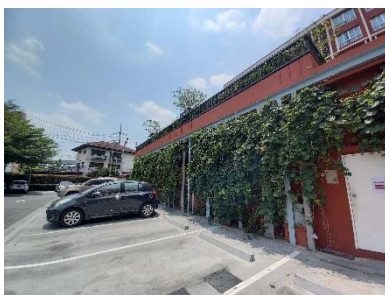
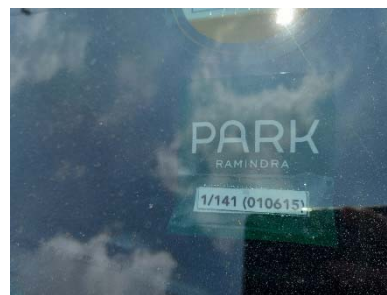
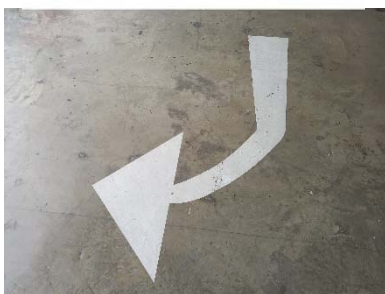
ภาพที่ 2.2-3 ป้ายสัญลักษณ์จราจรและพื้นที่จอดรถของโครงการ

1.2 คุณภาพอากาศ/เสียง 1) คุณภาพอากาศ	1. กำหนดเป็นกฎระเบียบสำหรับผู้พักอาศัยในโครงการให้ขับขียานพาหนะภายในโครงการด้วยความเร็วไม่เกิน 30 กม./ชม. และติดตั้งป้ายจำกัดความเร็วและคันชะลอความเร็ว เพื่อไม่ให้เกิดการฟุ้งกระจายของฝุ่นบนผิวถนน	X - โครงการไม่ได้จัดให้มีการติดตั้งป้ายจำกัดความเร็ว และสัญญาณลดความเร็วภายในโครงการ ทั้งนี้จัดให้มีเจ้าหน้าที่รักษาความปลอดภัยคอยอำนวยความสะดวกการจราจร และควบคุมการปฏิบัติตามกฎจราจรของผู้ขับขียานพาหนะภายในโครงการ	ภาพที่ 2.2-3	ตารางที่ 4.1-2

2. กำหนดเป็นกฎระเบียบให้รถทุกคันที่จอดในพื้นที่จอดรถต้องดับเครื่องยนต์ทุกครั้ง และติดป้ายห้ามติดเครื่องยนต์ทิ้งไว้ภายในบริเวณลานจอดรถให้สามารถสังเกตเห็นได้อย่างเด่นชัดและทั่วถึง	X - โครงการไม่ได้จัดให้มีการติดตั้งป้ายห้ามติดเครื่องยนต์ทิ้งไว้บริเวณลานจอดรถภายในโครงการ ทั้งนี้จัดให้มีเจ้าหน้าที่รักษาความปลอดภัยคอยอำนวยความสะดวกการจราจร และควบคุมการปฏิบัติตามกฎจราจรของผู้ขับขียานพาหนะภายในโครงการ	ภาพที่ 2.2-3	ตารางที่ 4.1-2

3. จัดให้มีคันชะลอความเร็วเพื่อชะลอความเร็วของรถภายในโครงการทุกๆ ระยะ 100 เมตร หรือให้เป็นไปตามมาตรฐานความปลอดภัยด้านการจราจรในชุมชน	X - โครงการไม่ได้จัดให้มีการติดตั้งป้ายจำกัดความเร็ว และสัญญาณลดความเร็วภายในโครงการ ทั้งนี้จัดให้มีเจ้าหน้าที่รักษาความปลอดภัยคอยอำนวยความสะดวกการจราจร และควบคุมการปฏิบัติตามกฎจราจรของผู้ขับขียานพาหนะภายในโครงการ	ภาพที่ 2.2-3	ตารางที่ 4.1-2

2) เสียง	1. จัดทำป้ายจำกัดความเร็วของรถยนต์ที่วิ่งภายในโครงการเพื่อชะลอความเร็วรถและลดเสียงจากการจราจร	X	- โครงการไม่ได้จัดให้มีการติดตั้งป้ายจำกัดความเร็ว และสัญญาณลดความเร็วภายในโครงการ ทั้งนี้จัดให้มีเจ้าหน้าที่รักษาความปลอดภัยคอยอำนวยความสะดวกการจราจร และควบคุมการปฏิบัติตามกฎจราจรของผู้ขับขี่ยานพาหนะภายในโครงการ	ภาพที่ 2.2-3	ตารางที่ 4.1-2

2. จัดให้มีคันชะลอความเร็วเพื่อชะลอความเร็วของรถภายในโครงการทุกๆ ระยะ 100 เมตร หรือให้เป็นไปตามมาตรฐานความปลอดภัยด้านการจราจรชุมชน	X	- โครงการไม่ได้จัดให้มีการติดตั้งป้ายจำกัดความเร็ว และสัญญาณลดความเร็วภายในโครงการ ทั้งนี้จัดให้มีเจ้าหน้าที่รักษาความปลอดภัยคอยอำนวยความสะดวกการจราจร และควบคุมการปฏิบัติตามกฎจราจรของผู้ขับขี่ยานพาหนะภายในโครงการ	ภาพที่ 2.2-3	ตารางที่ 4.1-2

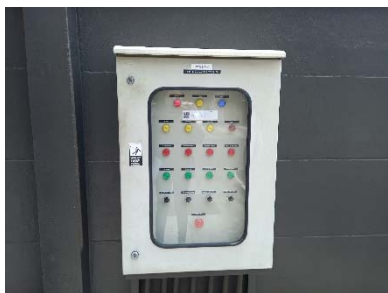
ภาพที่ 2.2-5 ระบบบำบัดน้ำเสียของโครงการ

1.3 คุณภาพน้ำผิวดิน	1. โครงการจัดให้มีระบบบำบัดน้ำเสียแบบ Activated Sludge ออกแบบให้สามารถรองรับน้ำเสียได้ปริมาณ 60 ลบ.ม./วัน จำนวน 2 ชุด ประสิทธิภาพของระบบฯ ร้อยละ 92.0 โดยน้ำทิ้งที่ผ่านการบำบัดแล้วของโครงการจะมีค่า BOD เท่า 20 มก./ลิตร	✓	- โครงการจัดให้มีระบบบำบัดน้ำเสียแบบ Activated Sludge จำนวน 2 ชุด มีประสิทธิภาพการบำบัดน้ำเสียร้อยละ 92.0 รวมถึงจัดให้มีการเก็บตัวอย่างน้ำทิ้งภายในโครงการส่งวิเคราะห์คุณภาพน้ำ โดยห้องปฏิบัติการที่ได้มาตรฐาน เป็นประจำอย่างสม่ำเสมอทุกเดือน เพื่อประเมินประสิทธิภาพการทำงานของระบบบำบัดน้ำเสียภายในโครงการ	ภาพที่ 2.2-5 เอกสารแนบ 4	-

3. จัดให้มีบ่อปรับสภาพน้ำเสียตอนปลายขนาด 111.74 ลบ.ม./วัน สำหรับรองรับน้ำเสียจากระบบบำบัดน้ำเสียขนาด 60 ลบ.ม./วัน จำนวน 2 ชุด	✓	- โครงการจัดให้มีระบบบำบัดน้ำเสียแบบ Activated Sludge จำนวน 2 ชุด ที่มีบ่อปรับสภาพน้ำเสียตอนปลาย ซึ่งมีประสิทธิภาพการบำบัดน้ำเสียร้อยละ 92.0 รวมถึงจัดให้มีการเก็บตัวอย่างน้ำทิ้งภายในโครงการส่งวิเคราะห์คุณภาพน้ำ โดยห้องปฏิบัติการที่ได้มาตรฐาน เป็นประจำอย่างสม่ำเสมอทุกเดือน เพื่อประเมินประสิทธิภาพการทำงานของระบบบำบัดน้ำเสียภายในโครงการ	ภาพที่ 2.2-5 เอกสารแนบ 4	-

ตู้ควบคุมระบบบำบัดน้ำเสีย

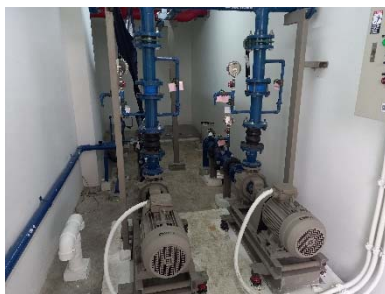
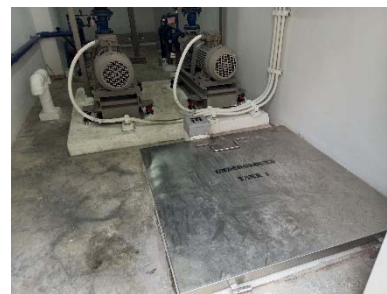
ภาพที่ 2.2-6 ระบบน้ำใช้ในโครงการ

3.3 การใช้น้ำ (ต่อ)	3. โครงการจัดให้มีถังเก็บน้ำใต้ดินจำนวน 2 ถัง ขนาดความจุรวม 108.36 ลบ.ม. และถังเก็บน้ำบนชั้นหลังคาของอาคาร จำนวน 2 ถัง ขนาดความจุรวม 54.0 ลบ.ม. ซึ่งสามารถสำรองน้ำไว้ใช้ได้ประมาณ 27 ชม.	✓ - โครงการจัดให้มีการออกแบบให้มีถังเก็บน้ำใต้ดินจำนวน 2 ถัง และถังเก็บน้ำบนชั้นดาดฟ้าของอาคาร จำนวน 2 ถัง ซึ่งสามารถสำรองน้ำไว้ใช้ได้ไม่น้อยกว่า 27 ชม. ตามมาตรการกำหนด	ภาพที่ 2.2-6	-

Booster pump

Transfer Pump

ถังเก็บน้ำชั้นใต้ดิน

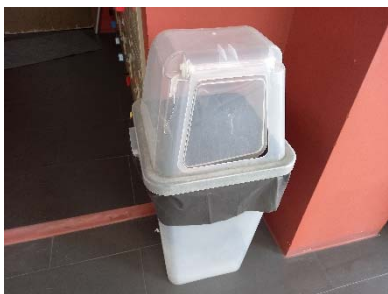
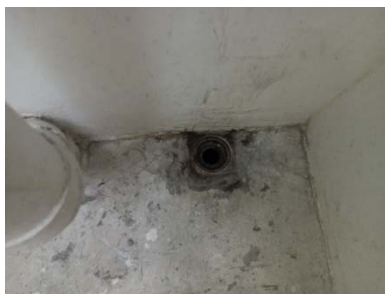
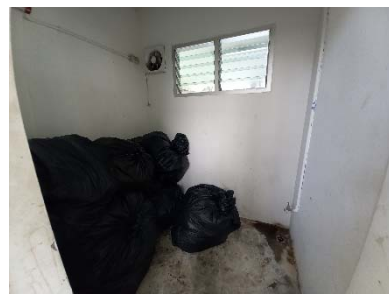
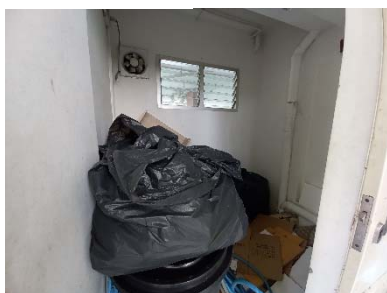
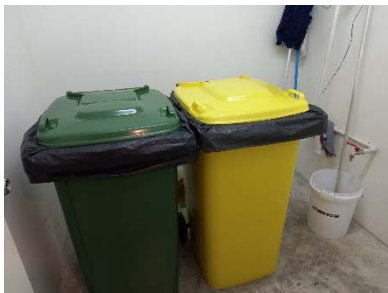
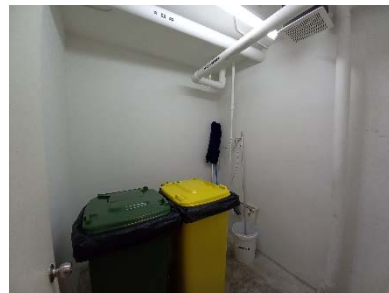
ภาพที่ 2.2-9 ห้องพักมูลฝอย

ก๊อกน้ำในห้องพักมูลฝอยประจำชั้น

การระบายอากาศในห้องพักมูลฝอยประจำชั้น

ถังมูลฝอยบริเวณพื้นที่ส่วนกลาง

ท่อระบายน้ำในห้องพักมูลฝอยประจำชั้น

ห้องพักมูลฝอยรวม

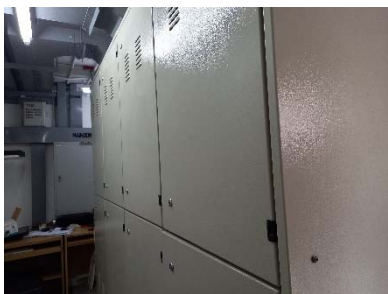
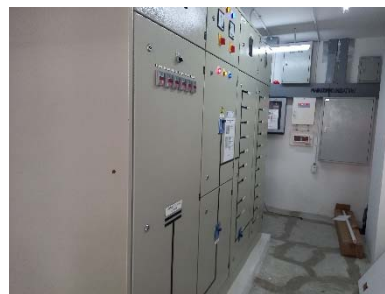
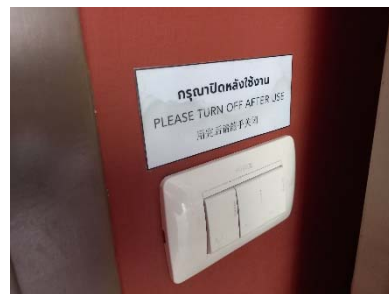
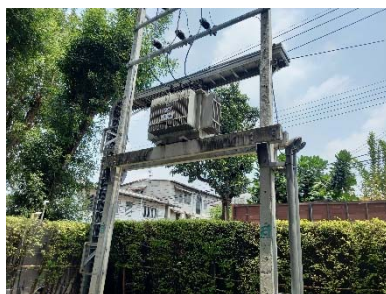
ภาพที่ 2.2-10 ระบบไฟฟ้าภายในโครงการ

MDB Room

สวิตช์ไฟแยก

หม้อแปลงไฟฟ้า

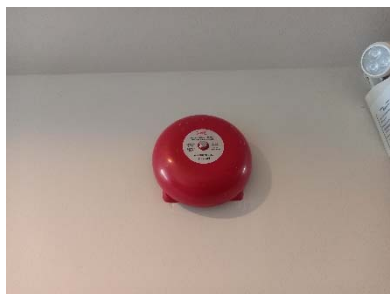
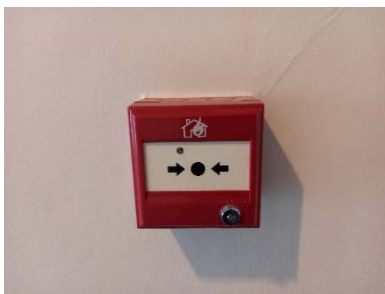
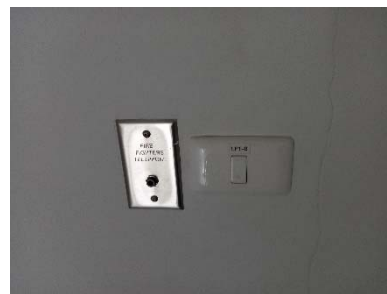
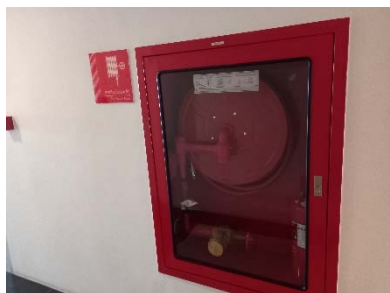
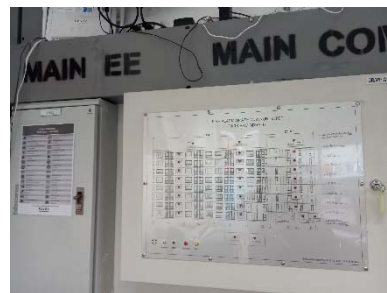
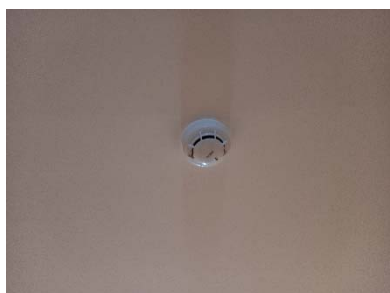
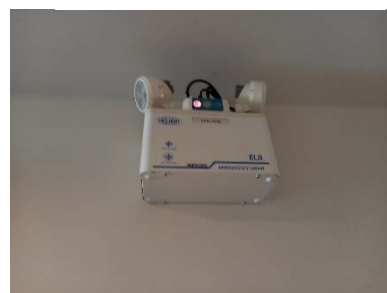
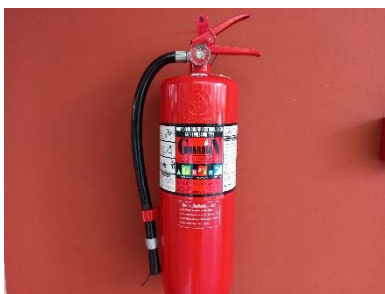
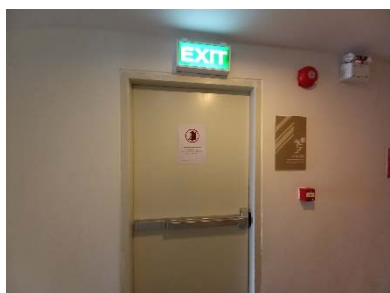
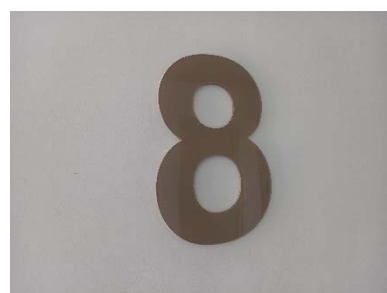
ภาพที่ 2.2-11 ระบบป้องกันและเตือนอัคคีภัย

Alarm Bell

Eaton Call Point

Fire Fighter Telephone

Fire Hose Cabinet

Graphic Annunciator Fire
Alarm System

Smoke Detector

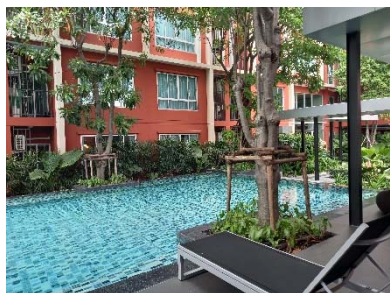
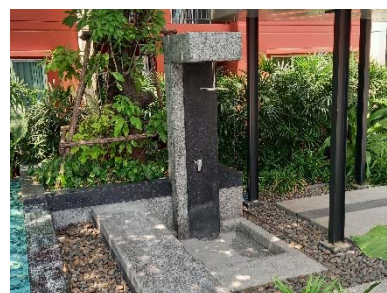
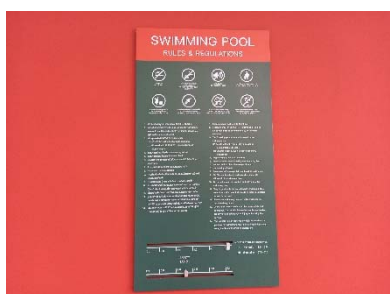
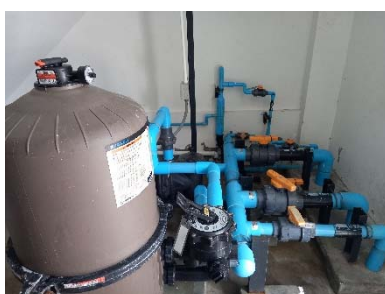
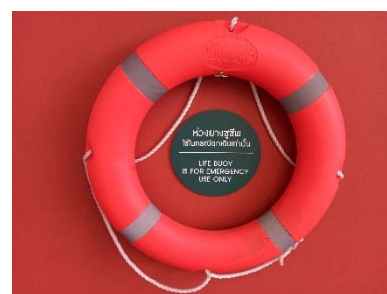
ภาพที่ 2.2-13 สระว่ายน้ำ

บริเวณสระว่ายน้ำ

ระบบปั๊มสระว่ายน้ำ
