รายงานผลการปฏิบัติตามมาตรการป้องกัน  
และแก้ไขผลกระทบสิ่งแวดล้อม  
และมาตรการติดตามตรวจสอบคุณภาพสิ่งแวดล้อม

โครงการ เดนิม จตุจักร (DENIM Jatujak)  
นิติบุคคลอาคารชุดเดนิม จตุจักร  
ซอยวิภาวดีรังสิต 3 แขวงจอมพล  
เขตจตุจักร กรุงเทพมหานคร  
ฉบับประจำเดือนมกราคม – มิถุนายน พ.ศ. 2566  
ระยะดำเนินการ

**รายงานผลการปฏิบัติตามมาตรการป้องกันและแก้ไขผลกระทบสิ่งแวดล้อม  
และมาตรการติดตามตรวจสอบผลกระทบสิ่งแวดล้อม  
โครงการ เคนิม จตุจักร (DENIM Jatujak)**

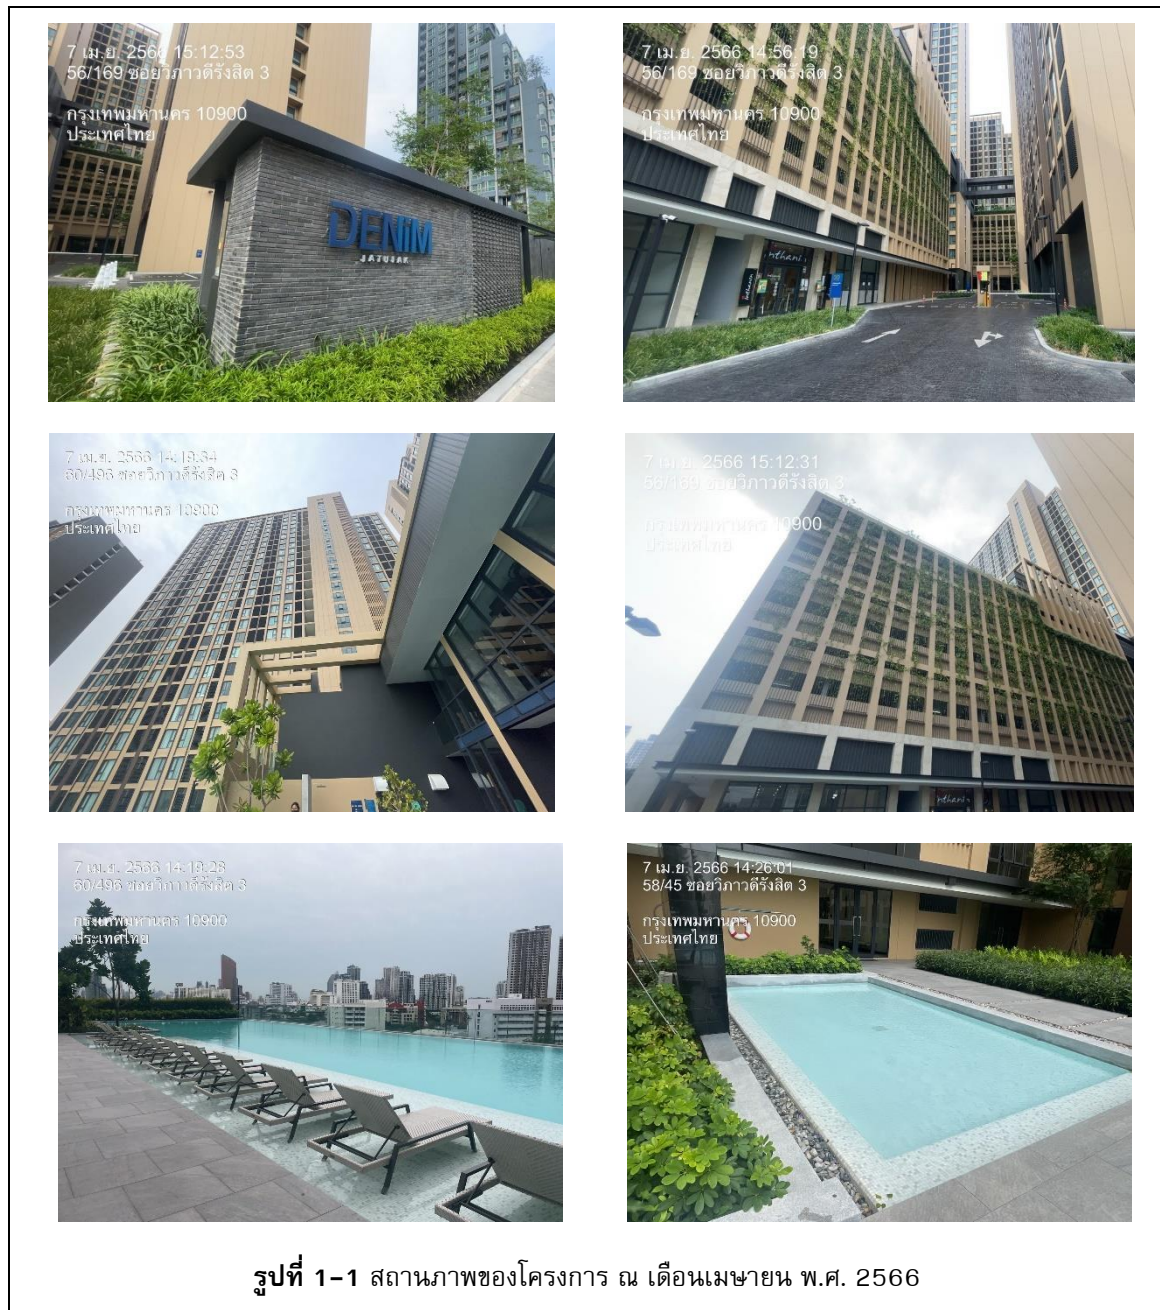
สถานภาพของโครงการ เคนิม จตุจักร (DENIM Jatujak) (ระยะดำเนินการ) นิติบุคคลอาคารชุด เคนิม จตุจักร ณ เดือนเมษายน พ.ศ. 2566 แสดงดังภาพโครงการปัจจุบัน รูปที่ 1-1

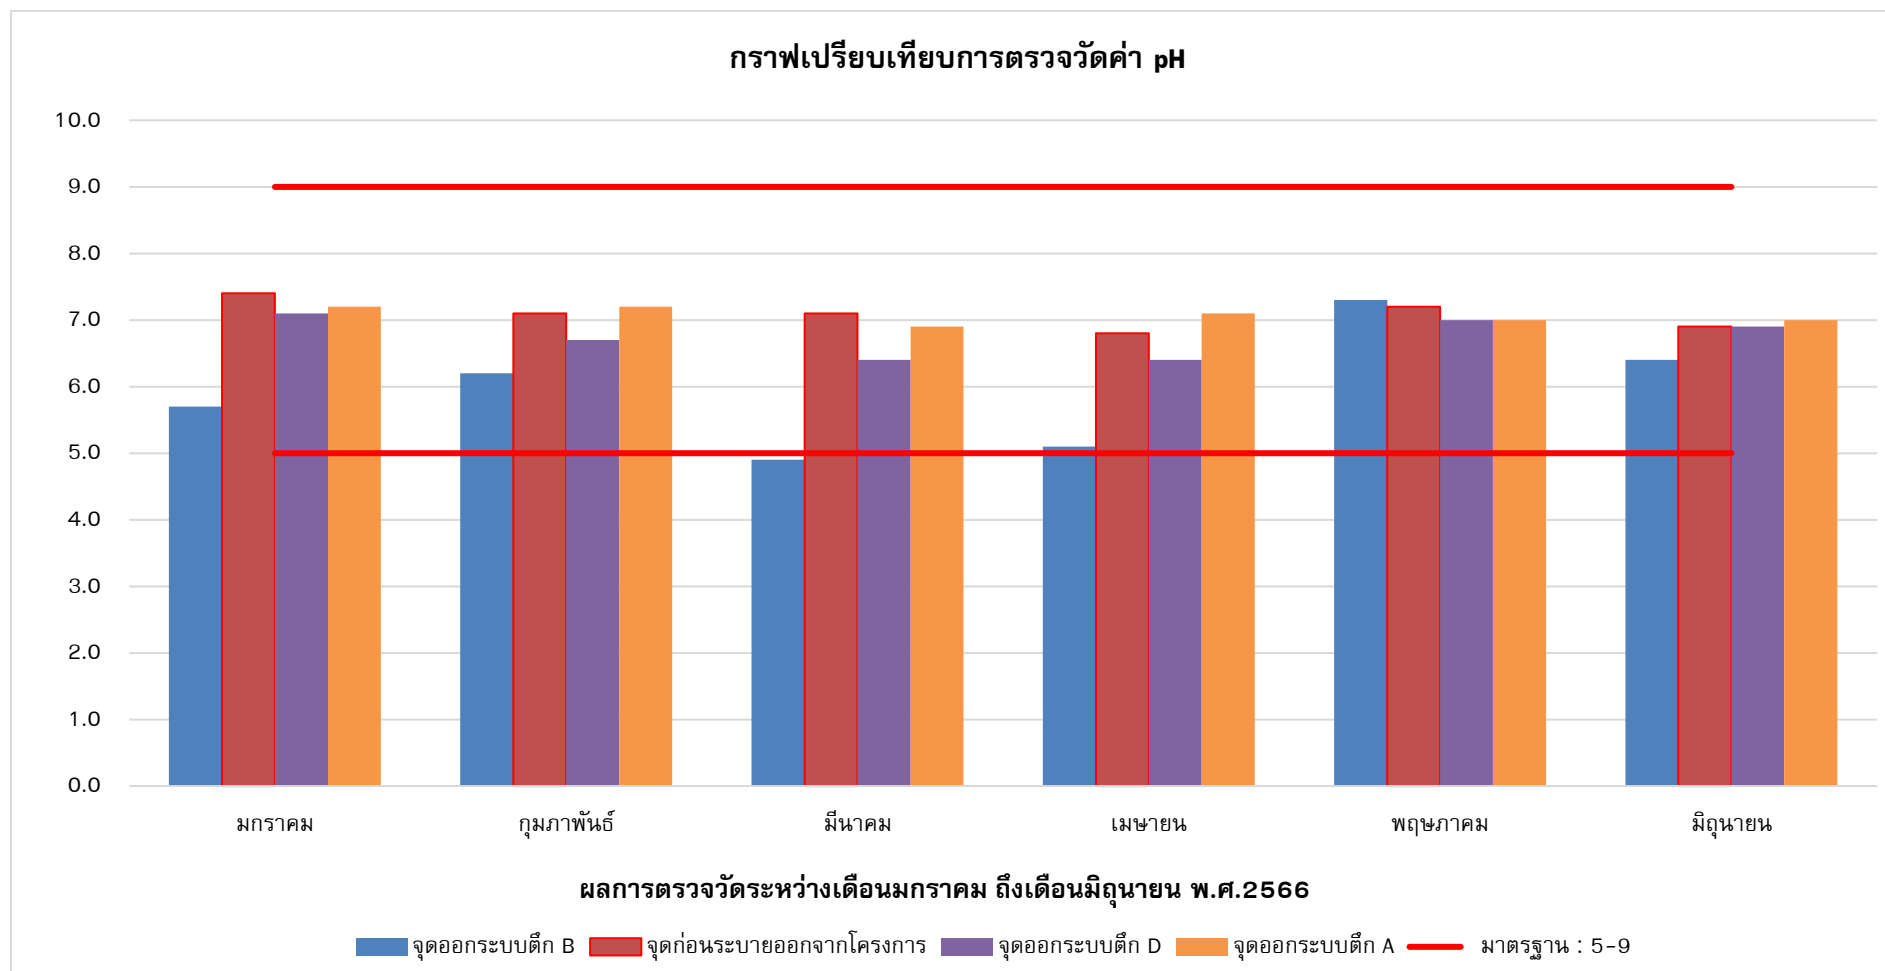
**รูปที่ 4.1-1** กราฟเปรียบเทียบผลการตรวจวัดความเป็นกรด-ด่าง (pH)  
ระหว่างเดือนมกราคม ถึงเดือนมิถุนายน พ.ศ. 2566

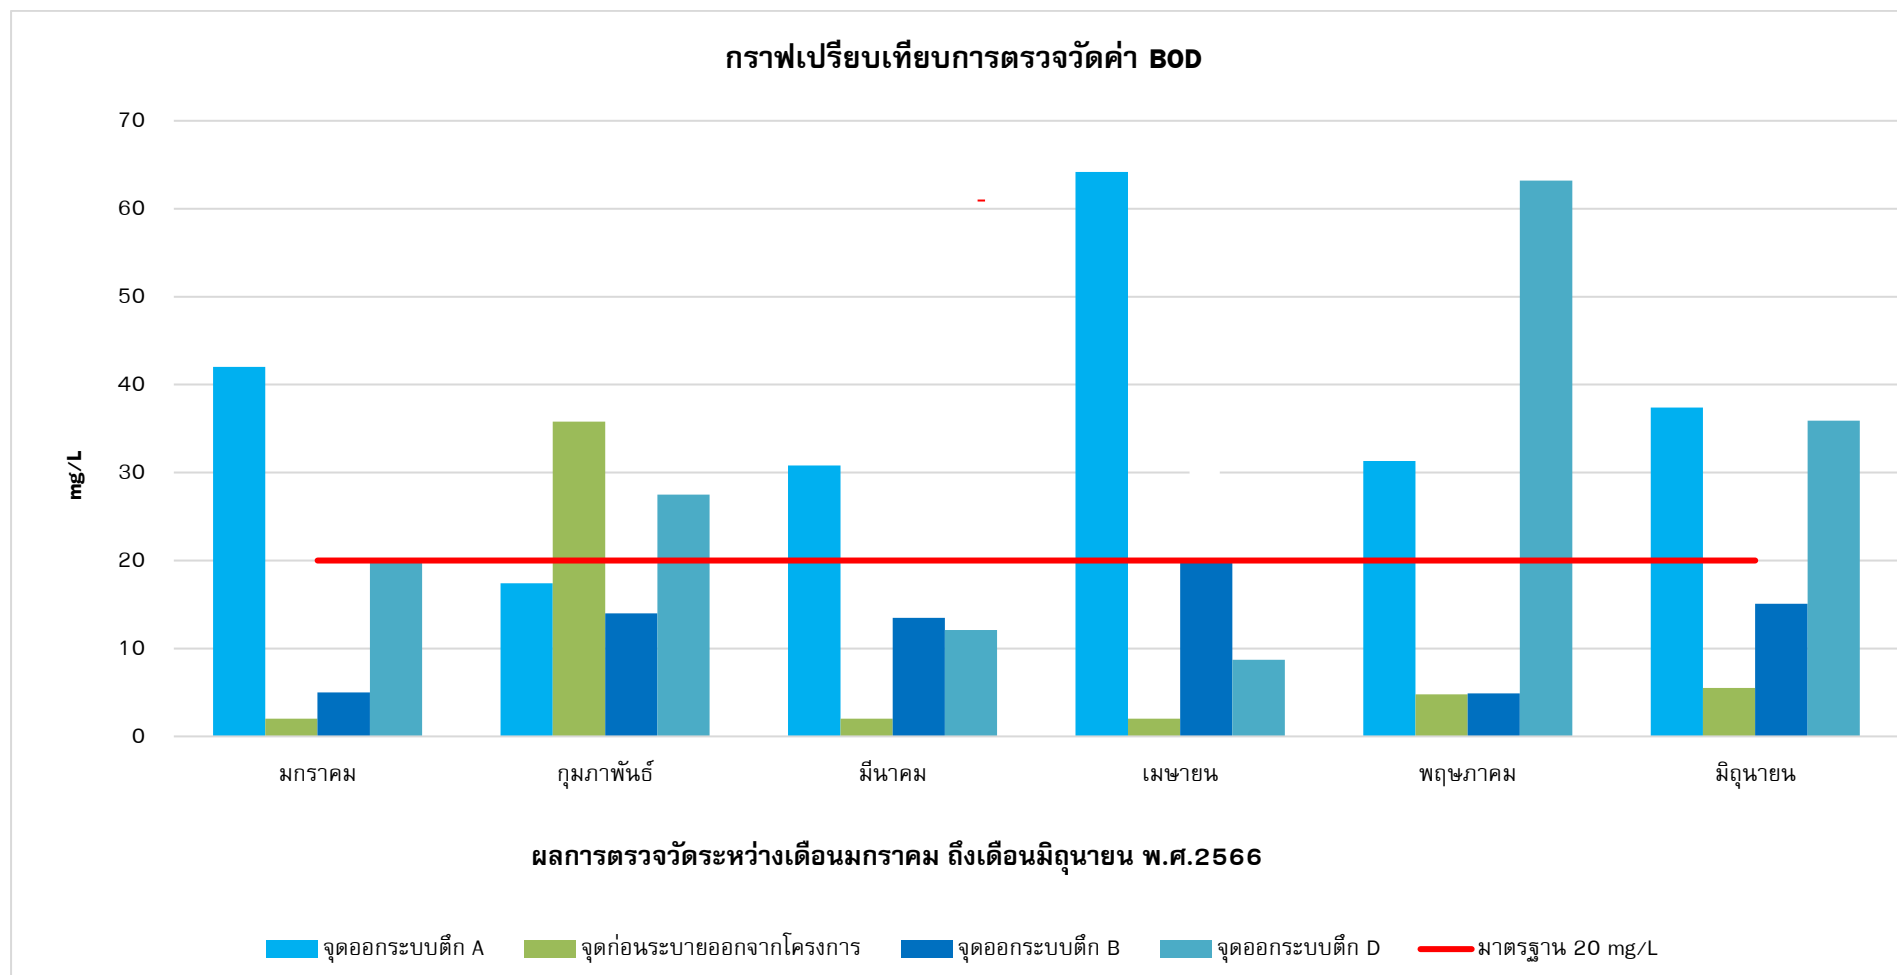
**รูปที่ 4.1-2** กราฟเปรียบเทียบผลการตรวจวัดบีโอดี (BOD)  
ระหว่างเดือนมกราคม ถึงเดือนมิถุนายน พ.ศ. 2566

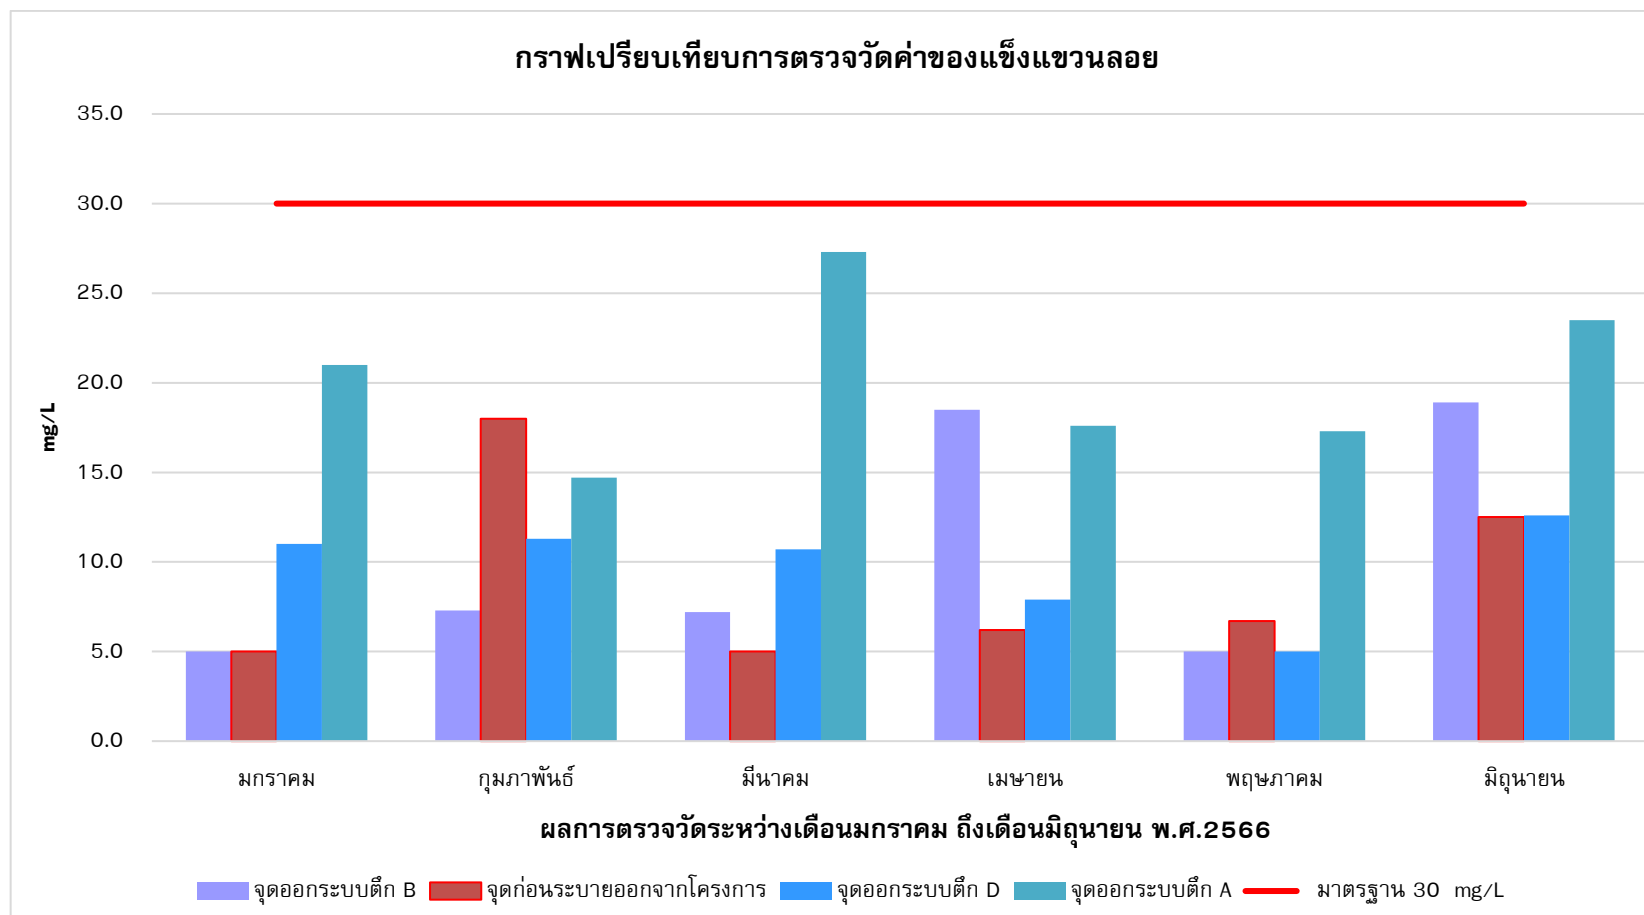
**รูปที่ 4.1-3** กราฟเปรียบเทียบผลการตรวจวัดปริมาณสารแขวนลอย ( Total Suspended Solids)  
ระหว่างเดือนมกราคม ถึงเดือนมิถุนายน พ.ศ. 2566

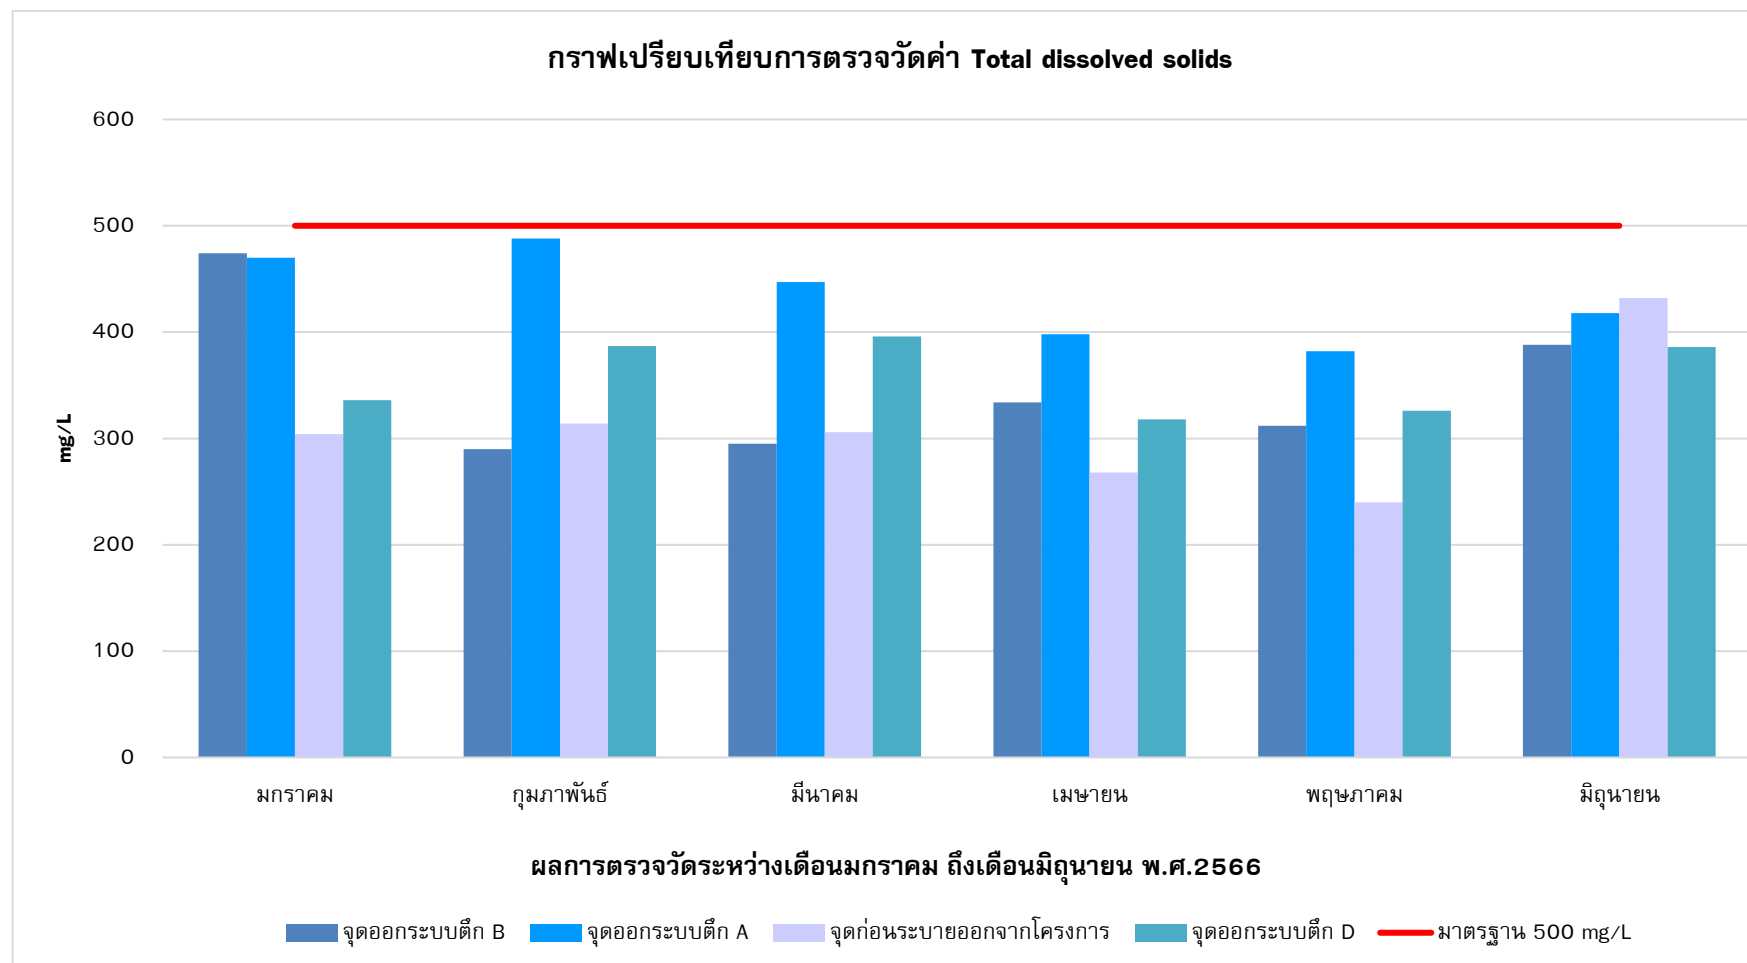
**รูปที่ 4.1-4** กราฟเปรียบเทียบผลการตรวจวัดปริมาณสารที่ละลายได้ทั้งหมด (Total Dissolved Solids) ระหว่างเดือนมกราคม ถึงเดือนมิถุนายน พ.ศ. 2566

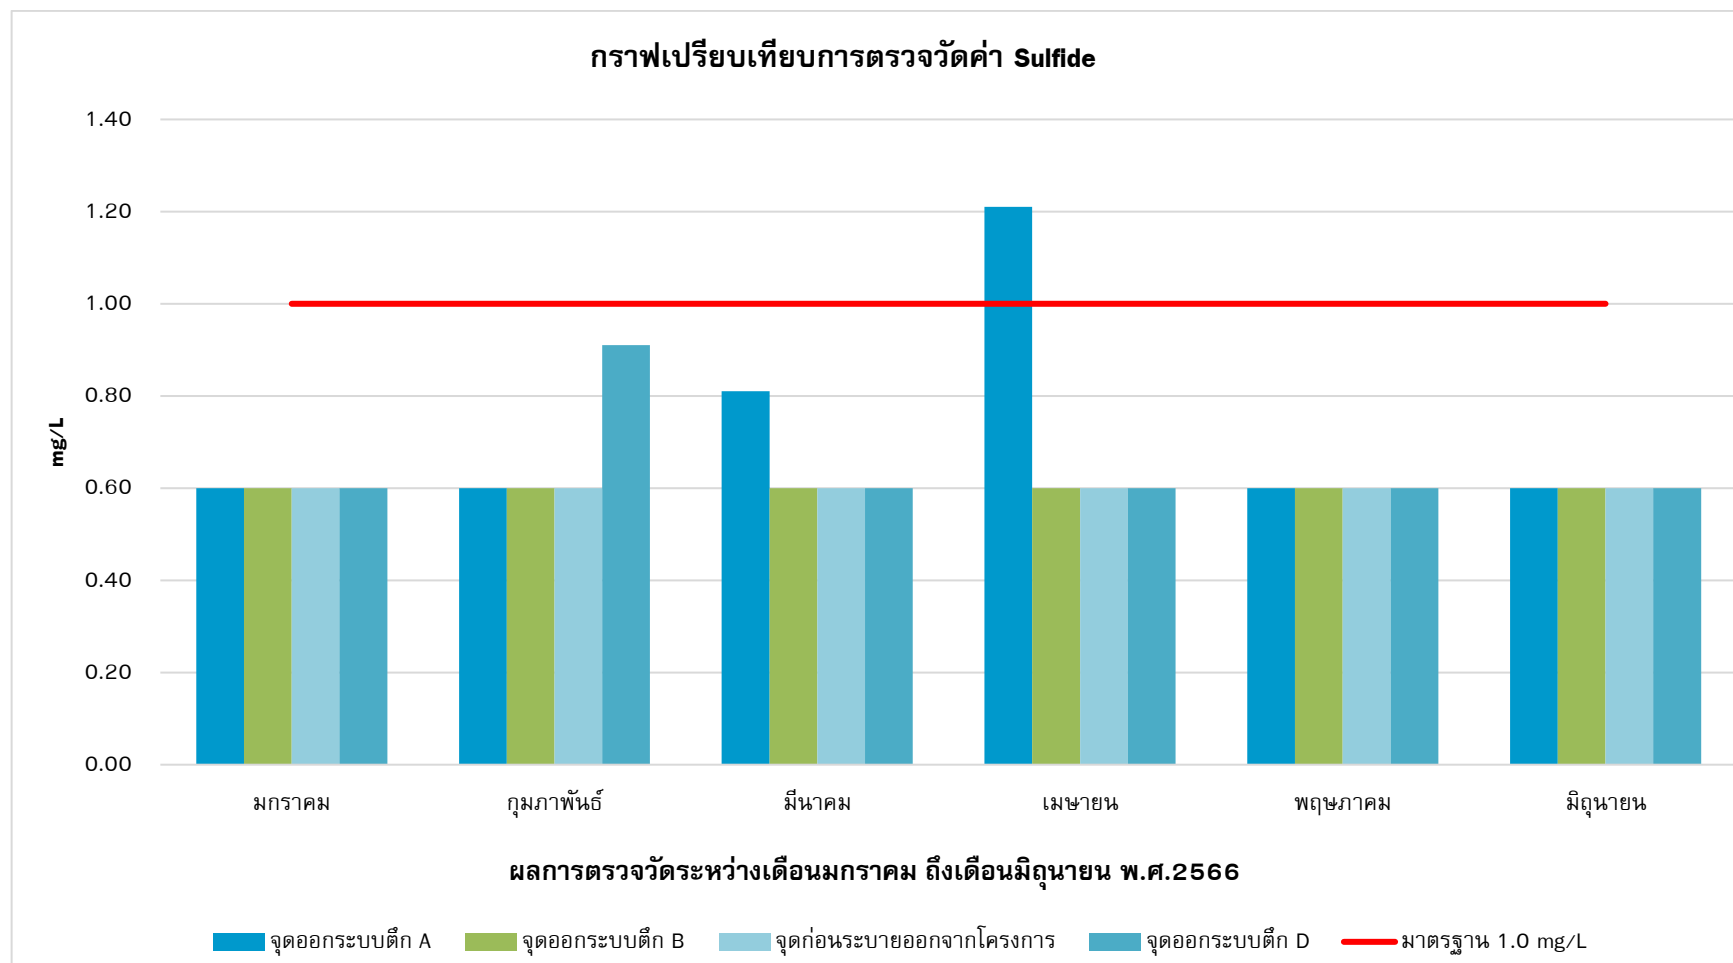
**รูปที่ 4.1-5** กราฟเปรียบเทียบผลการตรวจวัดปริมาณซัลไฟด์ (Sulfide)  
ระหว่างเดือนมกราคม ถึงเดือนมิถุนายน พ.ศ. 2566

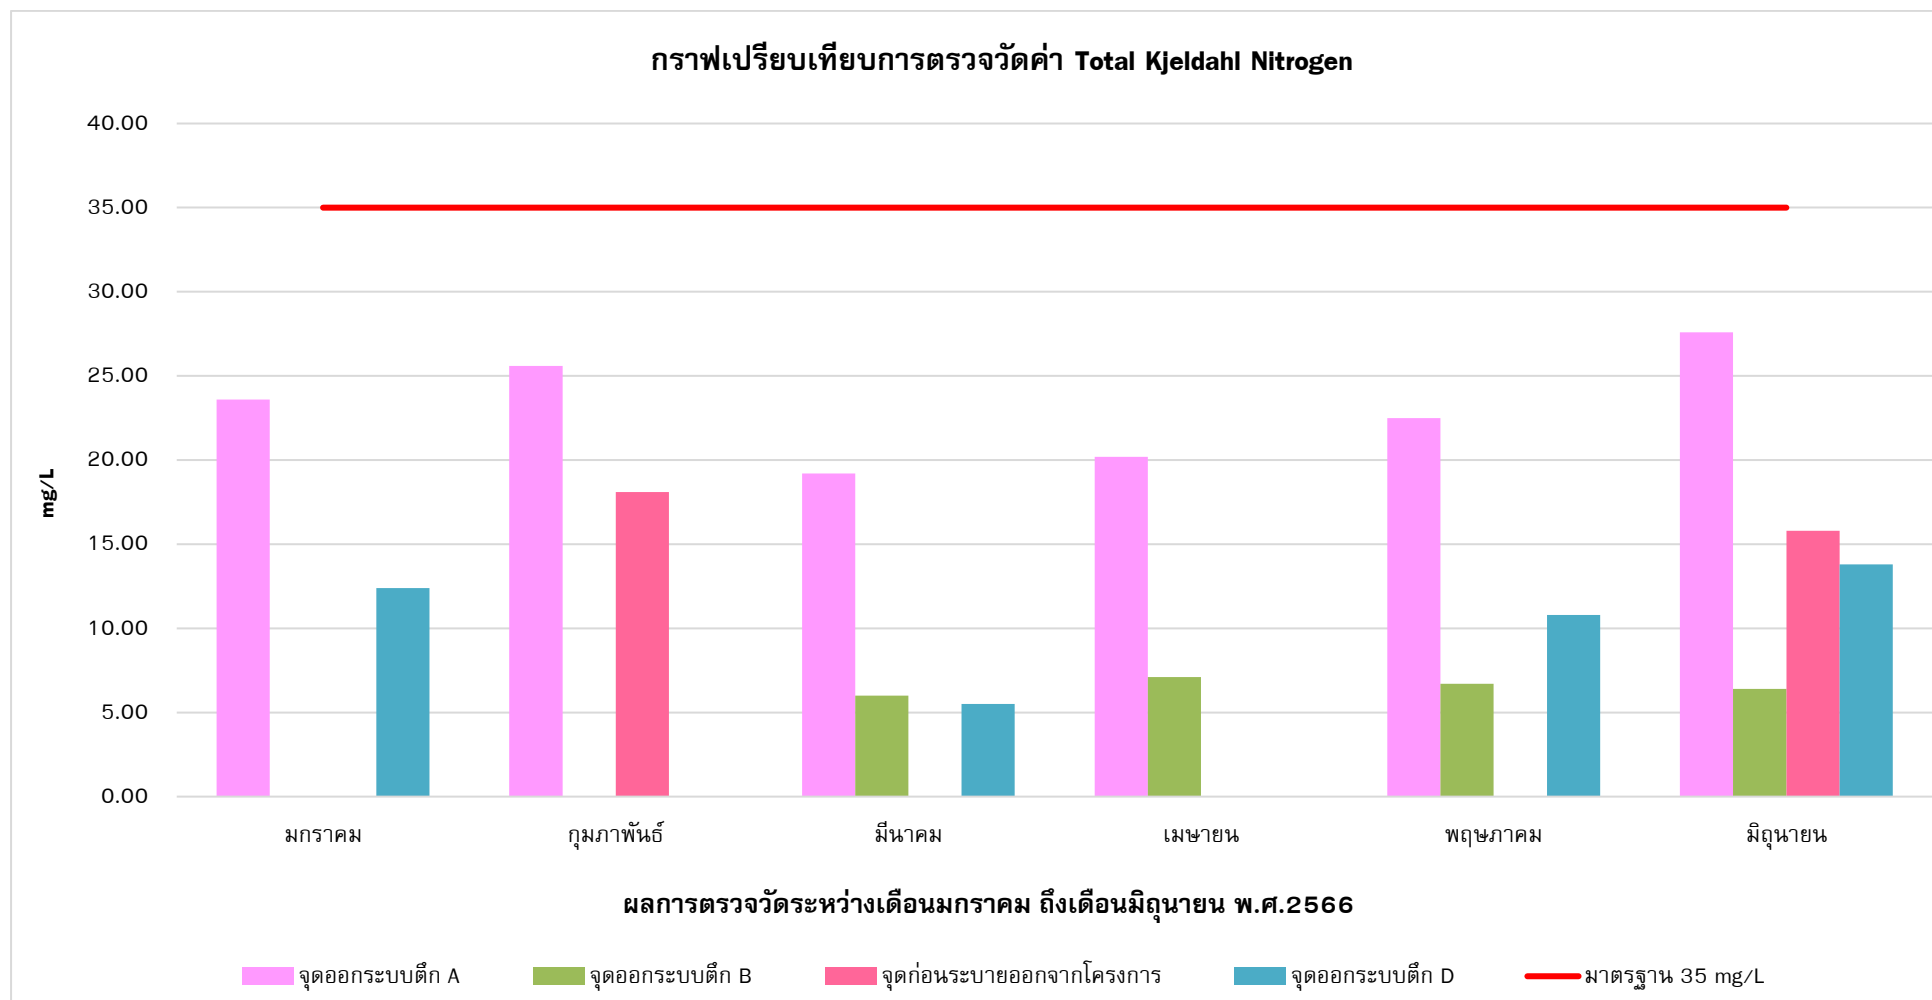
**รูปที่ 4.1-6** กราฟเปรียบเทียบผลการตรวจวัดปริมาณที่เคเอ็น (Total Kjeldahl Nitrogen)  
ระหว่างเดือนมกราคม ถึงเดือนมิถุนายน พ.ศ. 2566

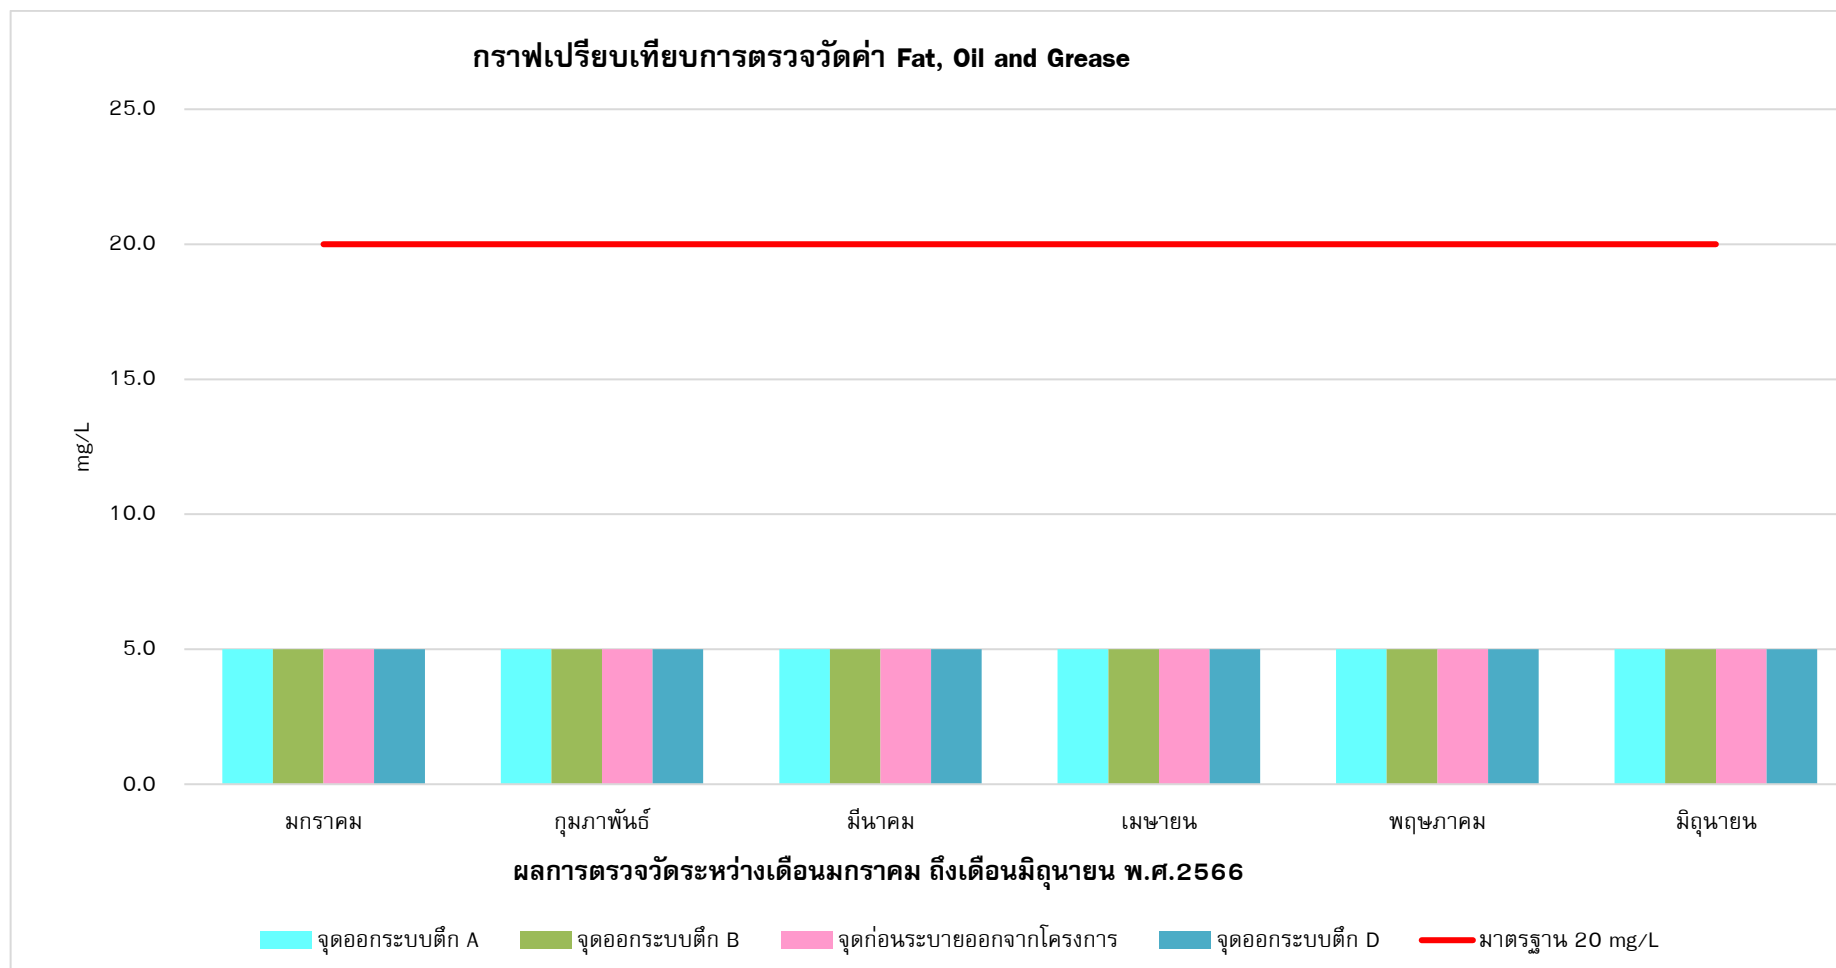
**รูปที่ 4.1-7** กราฟเปรียบเทียบผลการตรวจวัดปริมาณน้ำมันและไขมัน (Oil & Grease)  
ระหว่างเดือนมกราคม ถึงเดือนมิถุนายน พ.ศ. 2566
